# Underlagsrapport till miljökonsekvensbeskrivning för järnvägsplan **Mälarbanan Huvudsta - Duvbo**

Underlagsrapport Naturvärdesinventering

TRV 2015/87751

2020-01-15

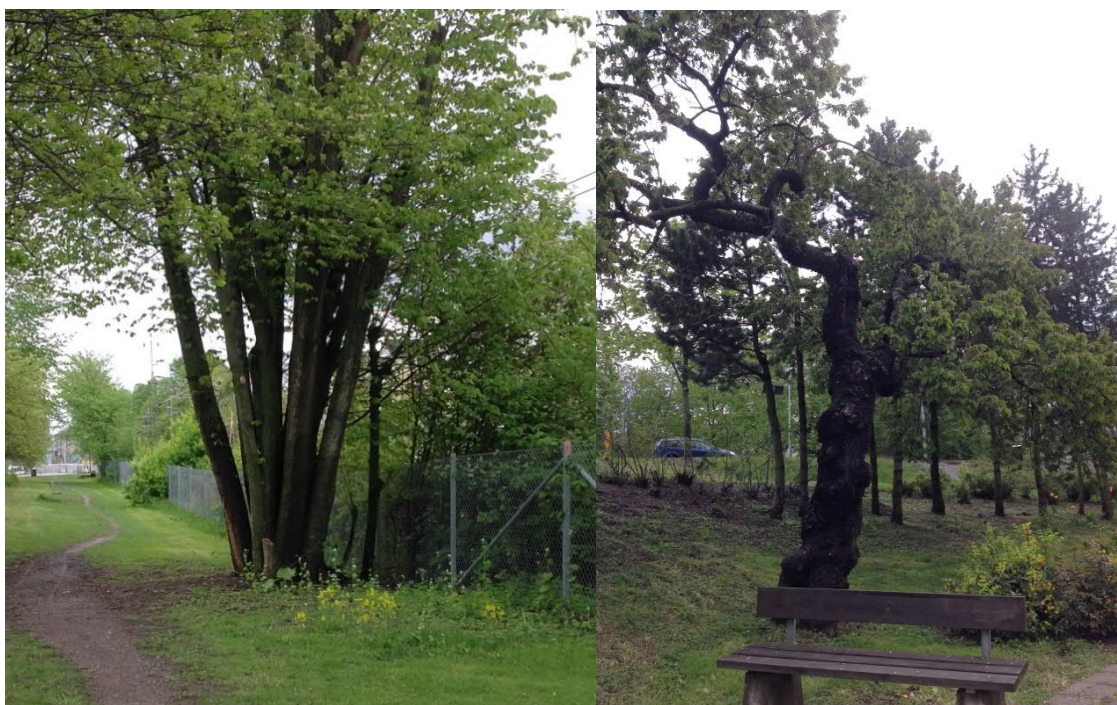
Figur 4. Flerstammig alm (ID 1-102) och hamlat körsbärsträd (ID 1-103).

På insidan av stängslet mot spårområdet växer också ett par mindre individer av självetablerad alm. Torget som helhet bedöms ha ett visst naturvärde (Klass 4), framförallt med avseende på förekomsten av alm (rödlistad), ett grovt solbelyst träd samt det hamlade fruktträdet.

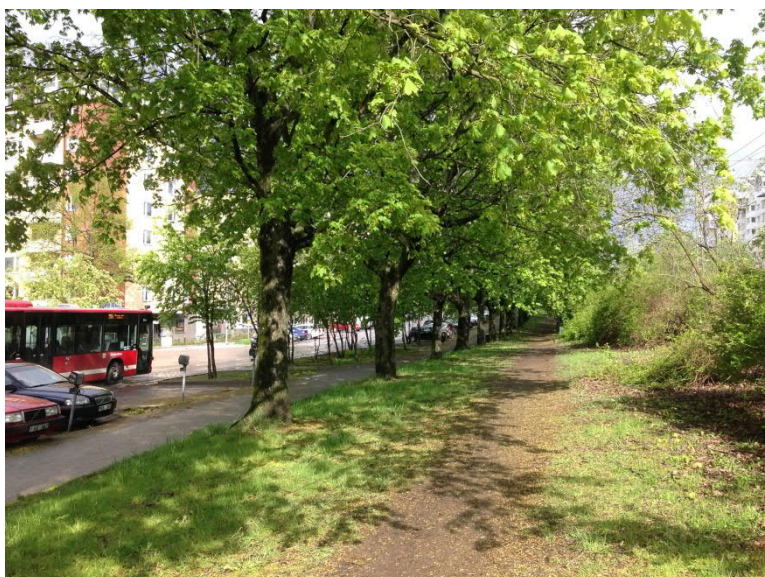
Figur 5. En av de berörda alléerna med lönn. Längs alléns norra sida finns därtill en plantering av ung hägg (*Prunus sp.*).

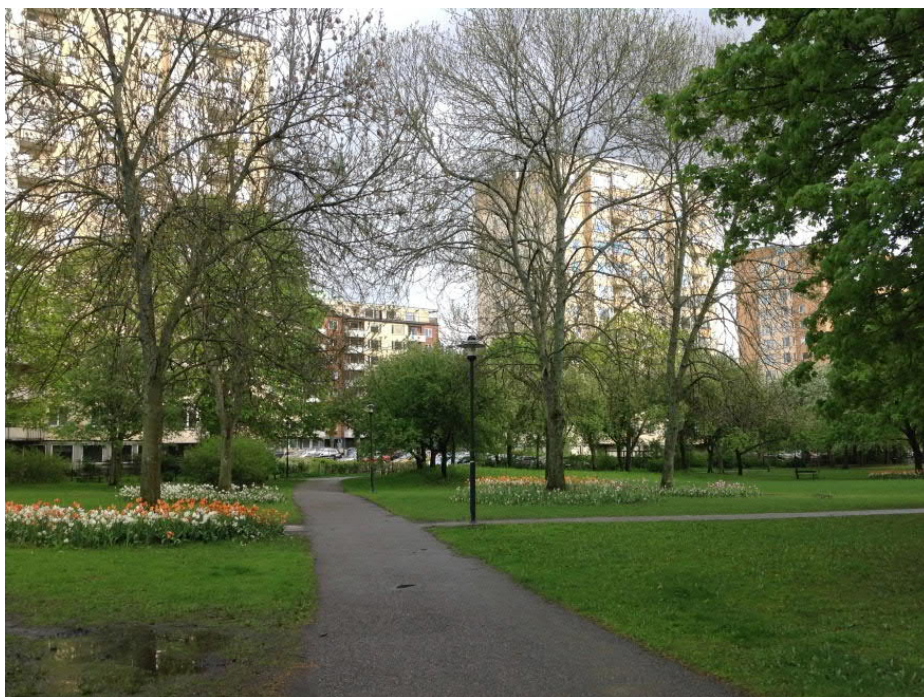
Figur 6. Södra delen av Skytteholmsparken. Ett par askar syns i bakgrunden.

Parken utgör ett viktigt inslag i Skytteholms grönstruktur och här förekommer bland annat flera askar (rödlistad). Avsaknaden av viktiga biotopkvaliteter och värdeelement såsom mycket gamla solbelysta träd, blandad åldersfördelning och exponerad död ved gör att parken inte bedöms ha höga värden.

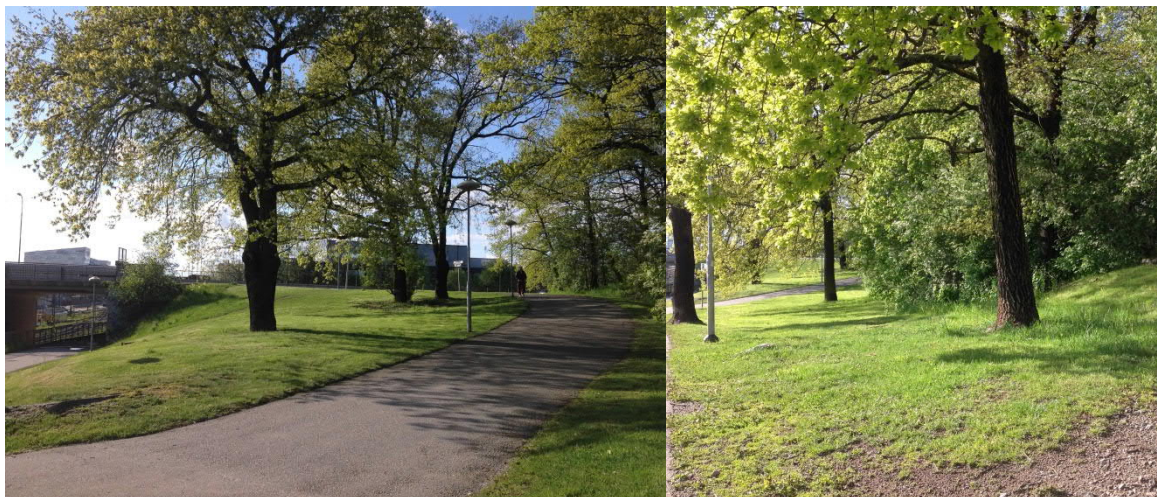
Figur 7. Ädellövs-kogsområde samt öppen gräsyta med tre grova ekar.

Fem lite grövre ekar, (stamdiameter 64-80 cm) varav tre solbelysta, förekommer på en öppen grönyta direkt söder om lövskogen (se Figur 7). Träden är utpekade som skyddsvärda träd av Länsstyrelsen. Ingen av ekarna bedöms vara särskilt skyddsvärd men samtliga bedöms dock vara viktiga som efterföljare. Närmaste särskilt skyddsvärda ekar har noterats av Länsstyrelsen cirka 250 meter norr om området. Lövskogsområdet bedöms ha ett *påtagligt naturvärde* (klass 3).

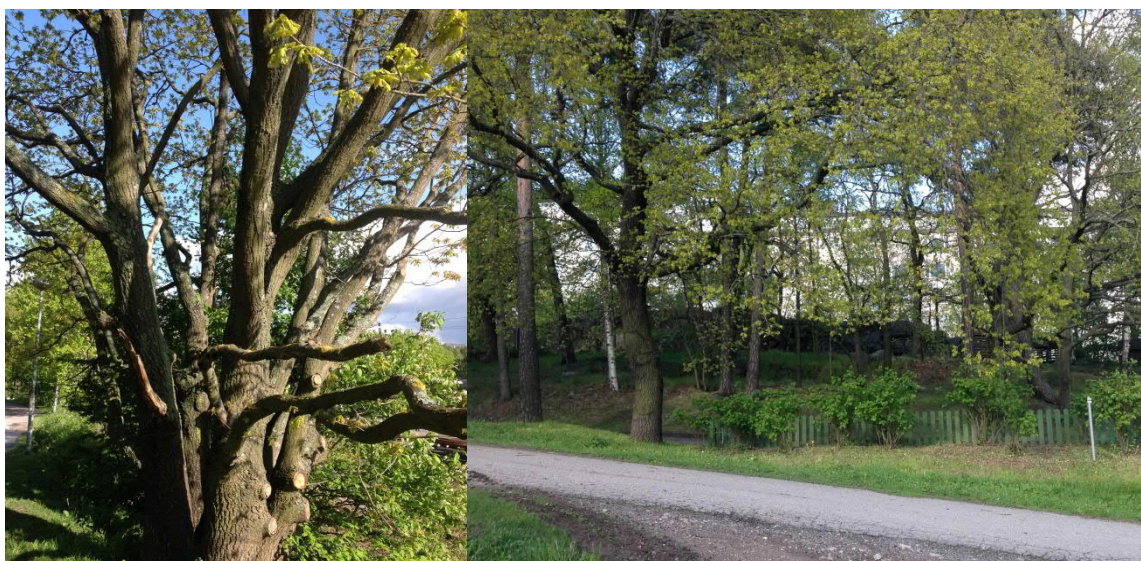
Figur 8. Flerstammig ek samt bergsimpediment med ek och tall.

Längs gång- och cykelvägens västra sida finns idag ett smalt lövbryn med bland annat lönn och asp. En solbelyst flerstammig ek (se Figur 8) med lavpåväxt noterades också här. Lövdungen bedöms inte ha några särskilda naturvärden men utgör en visuell barriär gentemot Mälarbanan. Eken bör om möjligt sparas.

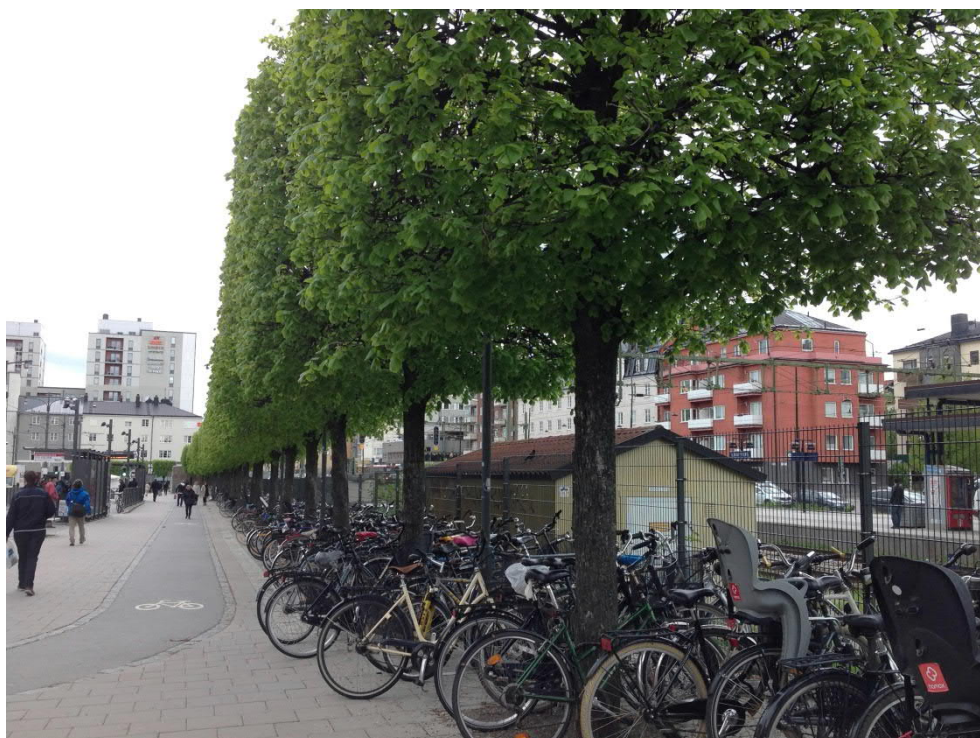
Figur 12. Lindallé längs södra sidan av Mälarbanan, i direkt anslutning till spårområdet (ID-2-204).

Sex lindalléer med en trolig ålder på cirka 20-50 år förekommer i de mest centrala delarna av Sundbyberg (ID 2-201 till 2-206), se Tabell 2 och Figur 12. Åren 2007 och 2013 observerades häckande fisktärna på ett högt beläget tak i Sundbybergs centrum, invid centralstationen. Fisktärnan finns upptagen i Fågeldirektivets (2009/147/EC) bilaga 1, vilket innebär att arten har ett sådant unionsintresse att särskilda skyddsområden behöver utses. I Sverige bedöms dock artens populationsstatus som livskraftig.

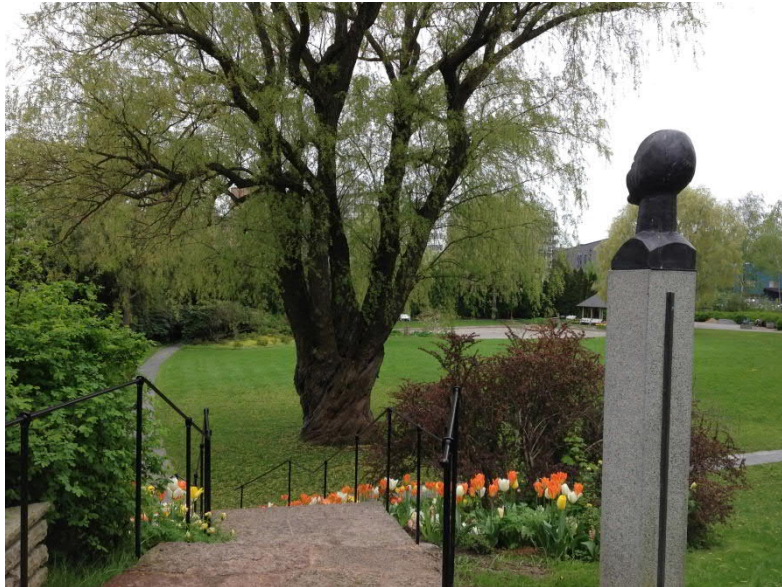
Figur 14. Del av Marabouparken.

Parken utgör ett viktigt inslag i den kommunala grönstrukturen och bidrar till artrikedomen i närområdet. Marabouparken är den enda parken inom centrala Sundbyberg söder om Mälarbanan. Med hänsyn till bland annat sitt värde i landskapet, gamla lövträd och vissa värdeelement såsom en damm bedöms parken ha ett *påtagligt naturvärde* (klass 3). Längs norra delen av Bällsta, närmast Mälarbanan, är det

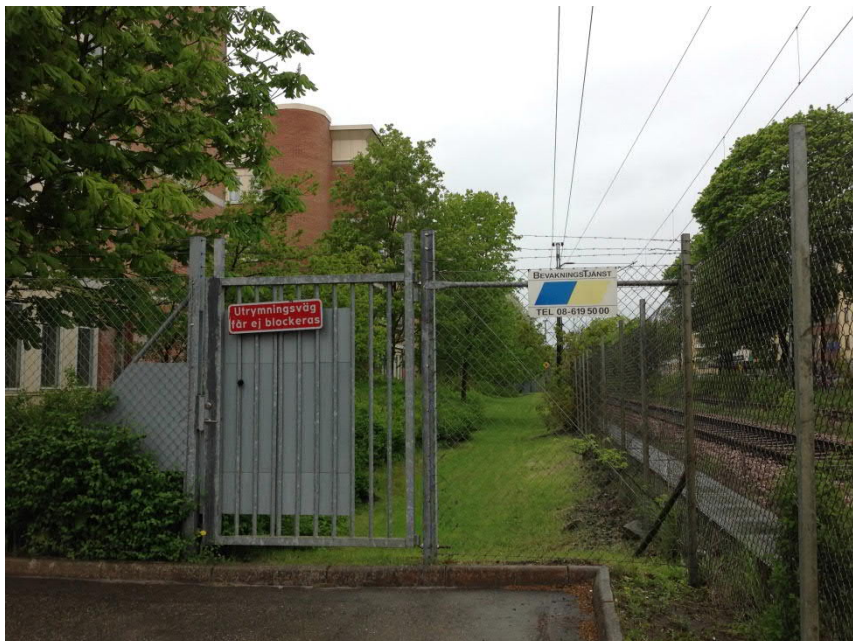
Figur 15. Träd norr om kontorsbyggnad.

Söder om Mälarbanan, mellan Esplanaden och Fredsgatan ligger ett stort kontorskomplex. På norra sidan av kontorsbyggnaden finns mindre innergårdar och jämte Mälarbanan växer ett par lövträd, bland annat lönn och hästkastanj, med en trolig ålder om 40-50 år. Området var dock inte tillgängligt på grund av staket och har därför bara studerats okulärt på avstånd (se Figur 15). Området bedöms inte ha några särskilda naturvärden. Området återbesöktes i juni 2016 liksom områdena med ID 2-305-306. Dessa områden uppvisar inga naturvärden och har därför inte klassats. Områdena är under kraftig igenväxning och består av enstaka triviala lövträd med ett buskskikt av sly bestående av främst slån.

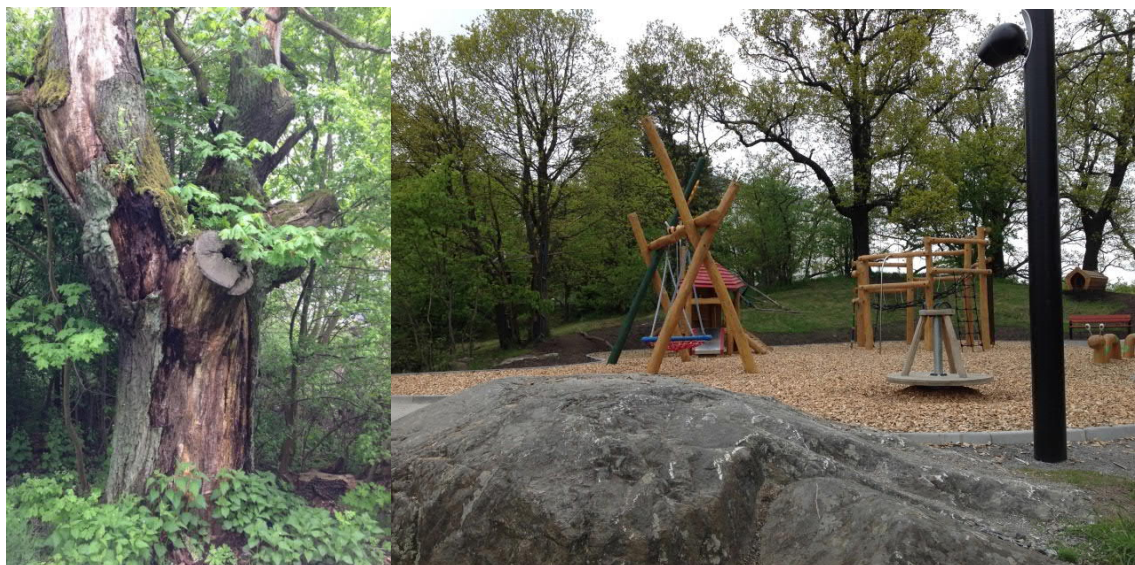
Figur 16. Särskilt skyddsvärd ek inom Ekbacken samt nyanlagd lekplats i östra delen av Ekbacken.

Längs Mälarbanan i Duvbo ligger ett område som kallas Ekbacken. I områdets södra delar förekommer ett stort antal grova och särskilt skyddsvärda ekar. Området är enligt Sundbybergs grönstrukturplan en av de bäst bevarade ekbackar som finns kvar i kommunen. Området är idag delvis igenväxt med sly och här förekommer även träd såsom lönn, fågelbär, björk och mindre exemplar av ask. Området är tidigare inventerat av Länsstyrelsen som har dokumenterat skyddsvärda träd i området.

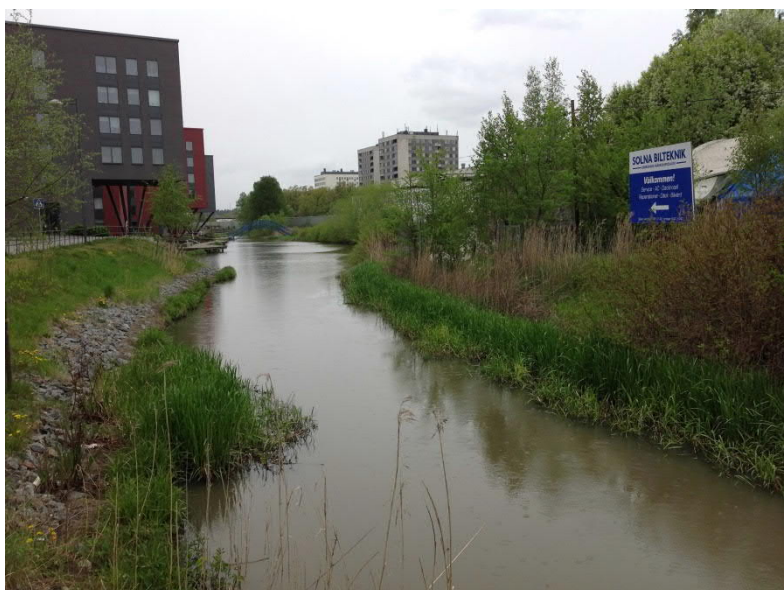
Figur 19. Bällstaån, utsikt mot väster.

I kommungränsen mellan Stockholms stad och Sundbybergs stad rinner Bällstaån (se Figur ). Bällstaån är en av de få öppna åar som ligger centralt inom Stockholmsområdet och som har en så pass stor tillrinning att det räknas som en vattenförekomst (SE658718-161866). I och med sin status som vattenförekomst har Bällstaån fastställda miljökvalitetsnormer.

Vattenförekomstens ekologiska status är klassad som *otillfredsställande* och Bällstaån *uppnår ej god* kemisk status. Inga särskilda naturvårdsarter noterades vid ån vid fältbesöket. Bällstaån har även inventerats 2013 av WSP<sup>9</sup>. Ingen naturvärdesklassning har gjorts av ån vid fältbesök 2015 (se Figur 19). Längs södra delen av ån ligger idag ett nybyggt bostadsområde, Annedal.
