# OSPA – Obehöriga stoppsignalpassager

## Tema Sekundära händelsekategorier

# Situationsmedvetenhet

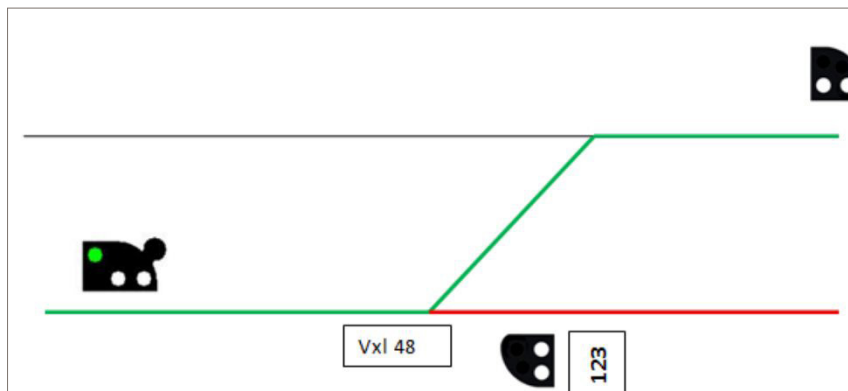
Bildtext:  
Grön linje visar låst tågväg. Röd linje visar hur växlingen (det ensamma loket) passerar växlingsdvärgsignal 123 och stanna i den efterföljande växeln.

Ett lok skulle växlas från sin uppställningsplats och till att spår med ett antal vagnar, som skulle tillkopplas. Färden genomfördes på en låst växlingsväg. Växlingsvägen kunde dock inte ställas hela vägen fram till vagnssättet på en gång. Växlingssignal 123 stod i "stopp" i väntan på att ett annat tåg skulle passera. Föraren uppmärksammade dock inte att växlingsdvärgsignalen visade "stopp", utan upptäckte först att växel 48 (medväxel) låg i fel läge. Föraren försökte stanna men hastigheten var så hög och växel 48 kördes upp innan loket kunde stanna. Loket stod då på det spår som ingick i tågvägen för det tåg som skulle passera innan växlingen kunde fortsätta fram till de väntande vagnarna. Lyckliga omständigheter gjorde att tåg, som tågvägen var reserverad för, ännu inte hunnit starta sin rörelse.

Vad var nu orsaken till den uppkörda växeln och det allvarliga tillbudet till kollision? Vad tror du? Varför uppmärksammade föraren inte signalen? Vad fokuserade han på? Kan exempelvis ett telefonsamtal ha stört? Både ja och nej i så fall. I sammanhanget förekom ett telefonsamtal, men det avslutades kort före det att växlingsdvärgsignal 123 passerades. Rätt svar är sannolikt att föraren inte hunnit ställa om sin uppmärksamhet, efter telefonsamtalet, till att vara riktad i rörelseriktningen. Att ha uppsikt framför sig under växlingen, som ju är en siktrörelse, är helt avgörande. I det här fallet var det förmodligen telefonsamtalet som upptog förarens hela uppmärksamhet under en viss tid. I en sådan här situation räcker det med att man tappar fokus på körningen bara en kort stund för att olyckan ska vara framme.

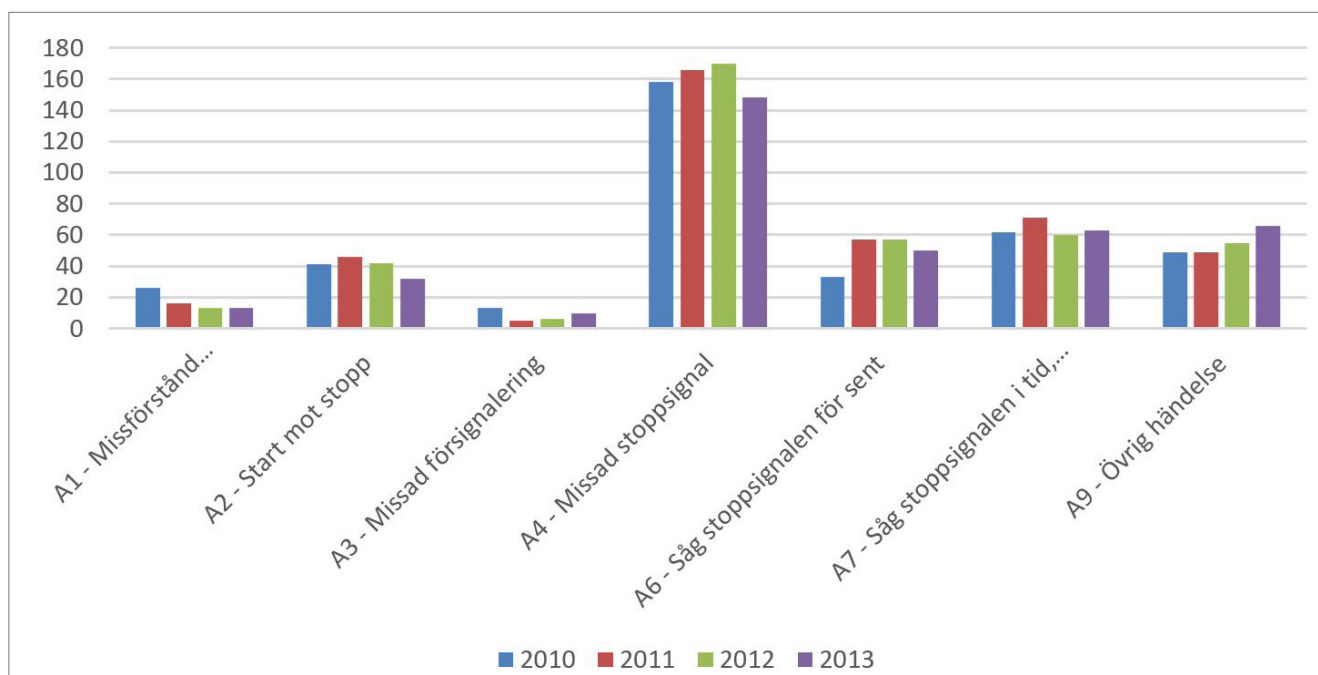
Nedan redovisas fördelningen av OSPA A per sekundär händelsekategori (antal per år)

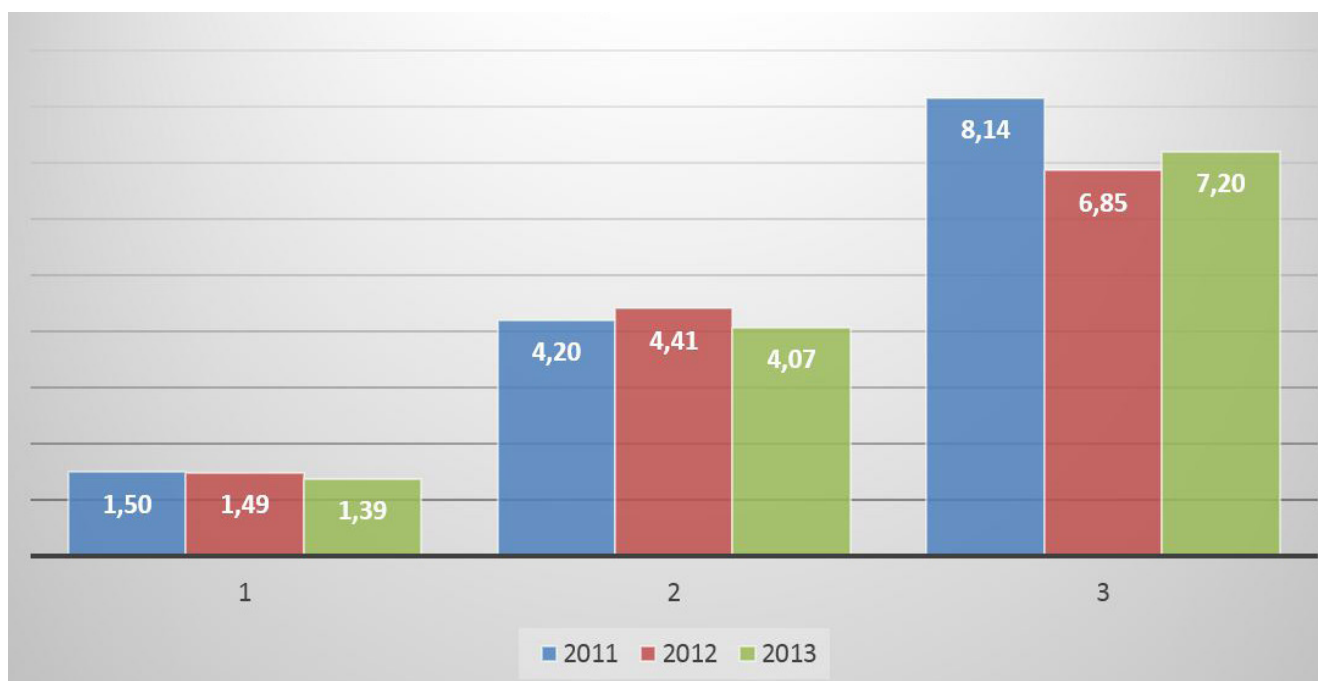
För att kunna jämföra OSPA-utvecklingen över tid har analysgruppen tagit fram en modell som baseras på antal OSPA per miljon tågkilometer. Förhoppningen är

att det arbete som görs med inrapportering, utredning och analys av inträffade händelser ska kunna leda till en minskning. Diagrammet visar utfallet för åren 2011-2013.

Serie 1 = OSPA A för persontrafik / miljoner tågkm

Serie 2 = OSPA A för godstrafik / miljoner tågkm

Serie 3 = OSPA B för person- och godstrafik / miljoner tågkm
