OSPA - Obehöriga stoppsignalpassager

Tema Sekundära händelsekategorier

Här fortsätter serien med beskrivning av OSPA händelsekategorier. Nu har turen kommit till A3 "Missad försignalering" och B3 "Felaktig påverkan".

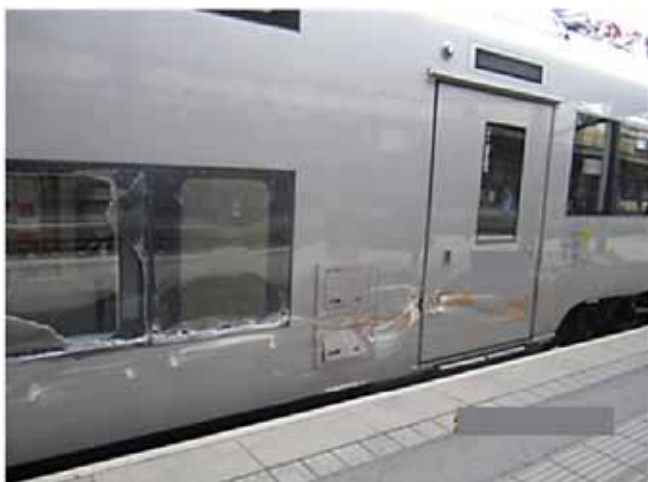
Ett fordonssätt (här kallat växling 1) hämtas på uppställningsbangården och ska framföras till personbangården. Föraren kontaktar tågklararen (tkl) som ger starttillstånd och fordonssättet rullar ner mot dvärgsignal 241 som visar ”stopp”. Ny kontakt tas av föraren och tkl meddelar att ett godståg ska passera och därefter ska växling 1 få fortsätta.

Efter en stund kommer signalbild ”lodrätt” i signal 241 varför föraren börjar köra. Mellansignal 157 visar ”stopp” och föraren stannar återigen sitt fordonssätt. Det tar en stund och så kommer signalbild ”lodrätt” i signal 157 varvid fordonssättet åter sätts i rullning. Föraren av växling 1 kör genom en kurva och ser ner över bangården som är tillsynes tom. Efter en stund känner föraren ett plötsligt ryck i växlingssättet, ungefär som när dragkraften tappas i samband med pådrag. Växling 1 gungar till i ca 3-4 sekunder men föraren får inga särskilda indikeringar på något onormalt varför beslut tas om att rulla ner till plattformen för att där se om det syns något ovanligt med fordonet.

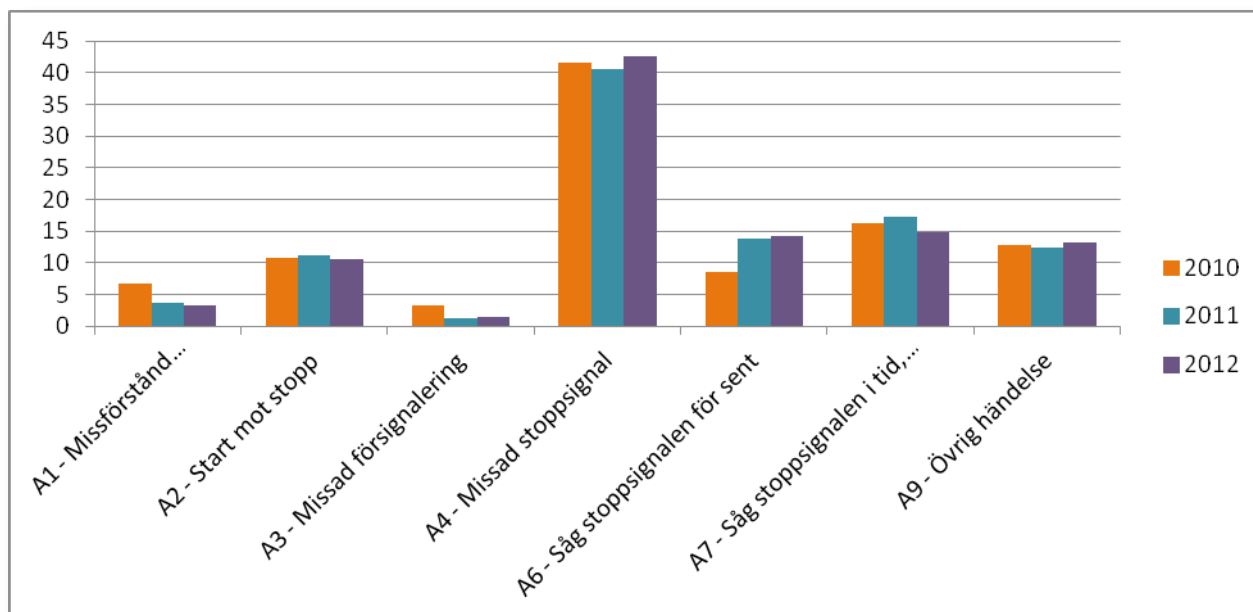
Nedan redovisas fördelningen av OSPA A per sekundär händelsekategori (i procent).

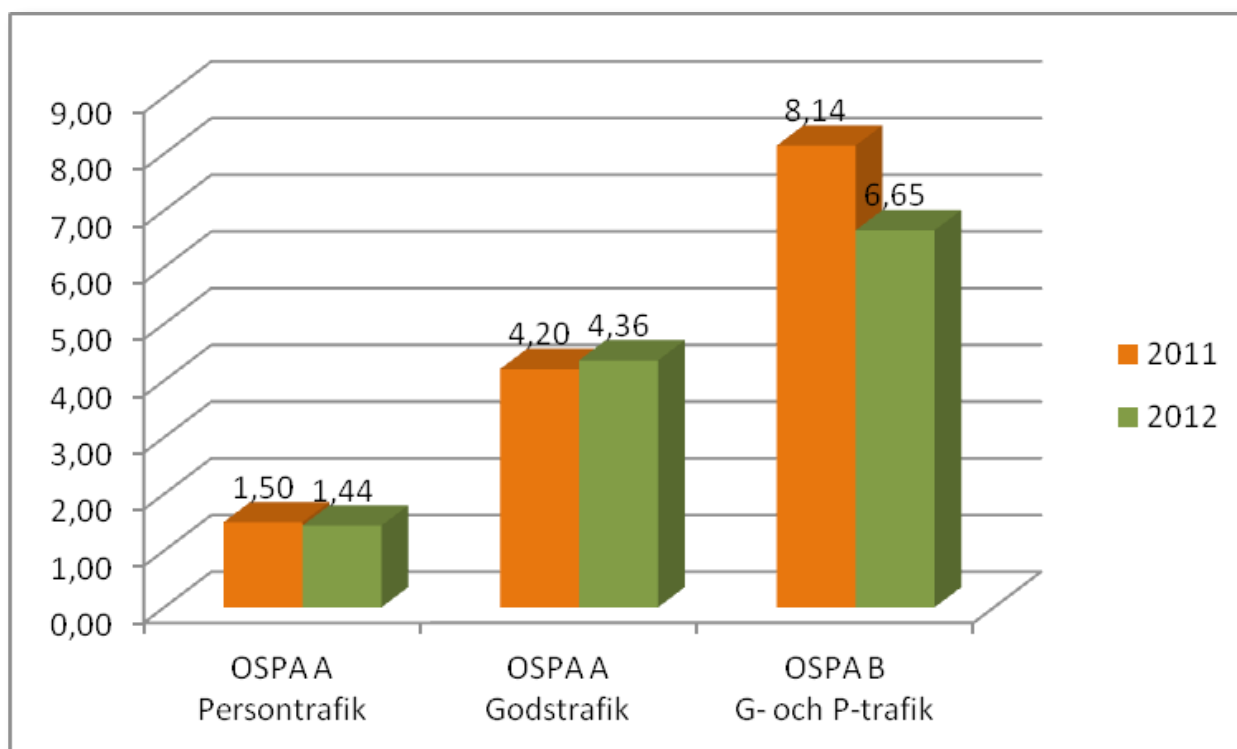
Resultat OSPA fördelat på producerad tågtrafik,

För att kunna jämföra OSPA-utvecklingen över tid har analysgruppen tagit fram en modell som baseras på antal OSPA per miljon tågkilometer. Förhoppningen är

att det arbete som görs med inrapportering, utredning och analys av inträffade händelser ska kunna leda till en minskning. Diagrammet visar utfallet 2012 jämfört med 2011
