Groddjur vid E65- bedömning av påverkan på deras livsmiljöer vid utbyggnad av E65

Groddjur vid väg E65- inventering och bedömning av påverkan på deras livsmiljöer vid utbyggnad av väg E65

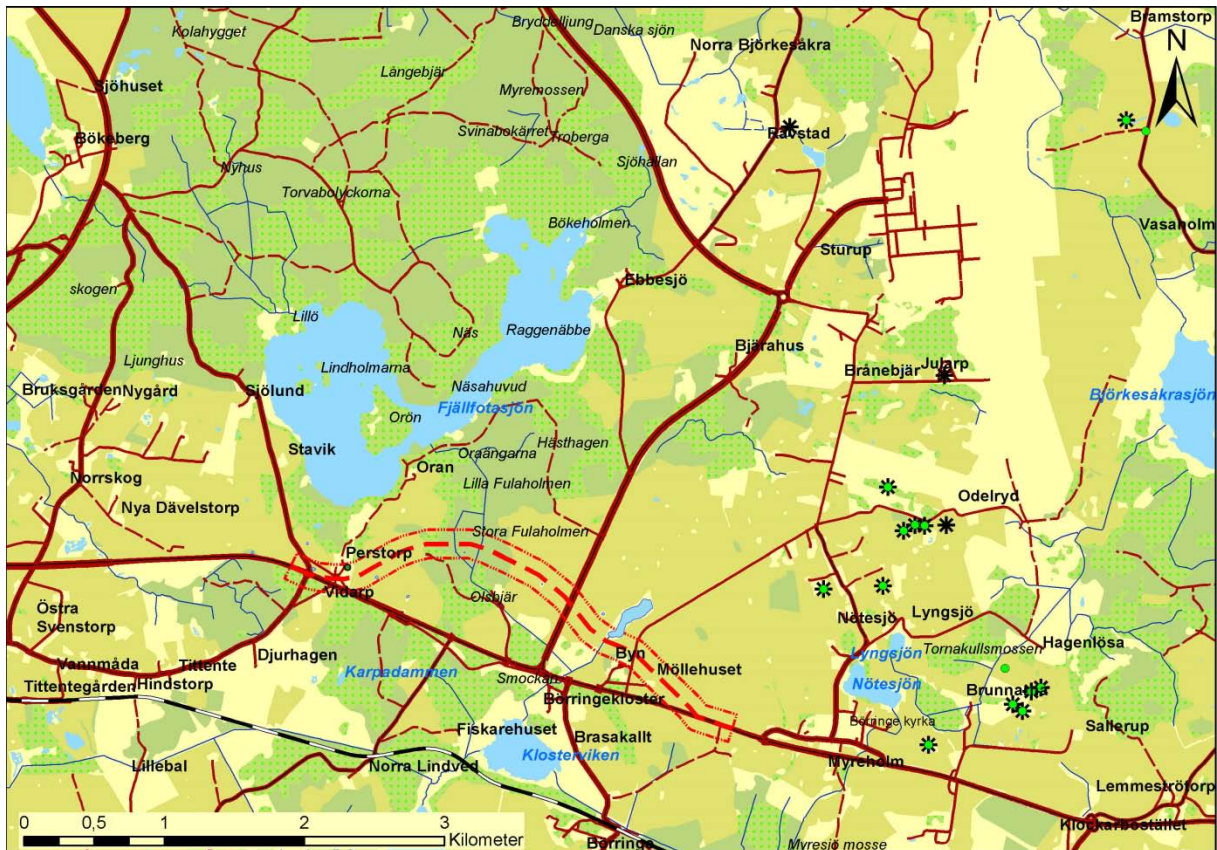
Figur 2. Rapporter av lövgroda (grön prick) och större vattensalamander (svart stjärna) på Artportalen under 2000-2015. Streckad linje anger ungefärlig väggörridor och är fritt omritad från originalhandlingen.

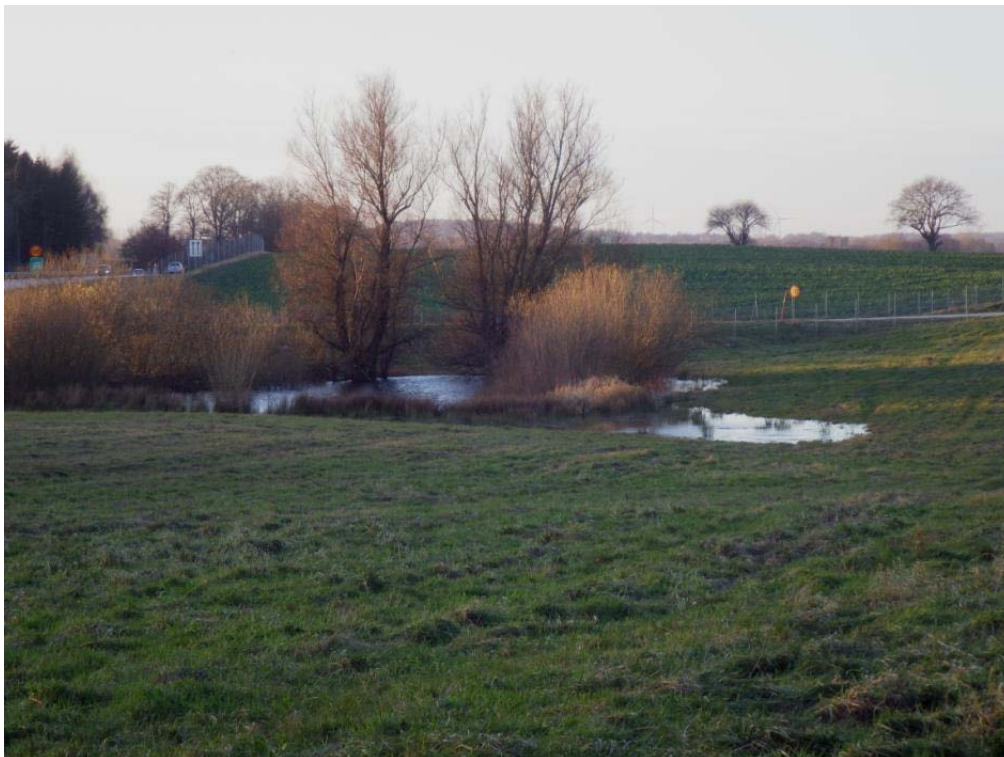
Ett fint relativt solbelyst permanent vatten för alla fokusarter i denna undersökning. Sommartid finns utvecklad flytbladsvegetation, vilket är positivt för groddjuren. Ledningsförmågan var 44 mS/m och pH-värdet 7,5. Det fanns en hel del småkryp som skinnbaggar, flicksländor och snäckor. Vattnets betydelse för groddjuren beror till stor del på om det är fiskfritt. Vi gjorde bedömningen att det var fiskfritt, men detta var ett av få vatten som var svårbedömt. Vattnets lokalisering nära E65 gör att dödligheten för groddjuren kan vara stor. Det troligaste övervintringsområdet är i skogsmiljöerna norr om (ca 130 m). Detta vatten och vandringsvägarna för groddjuren påverkas direkt negativt vid utbyggnad av E65.

Lokal A (RT 90: 6156756/1341702) foto taget mot väster med E65 i vänstra kanten av bilden.

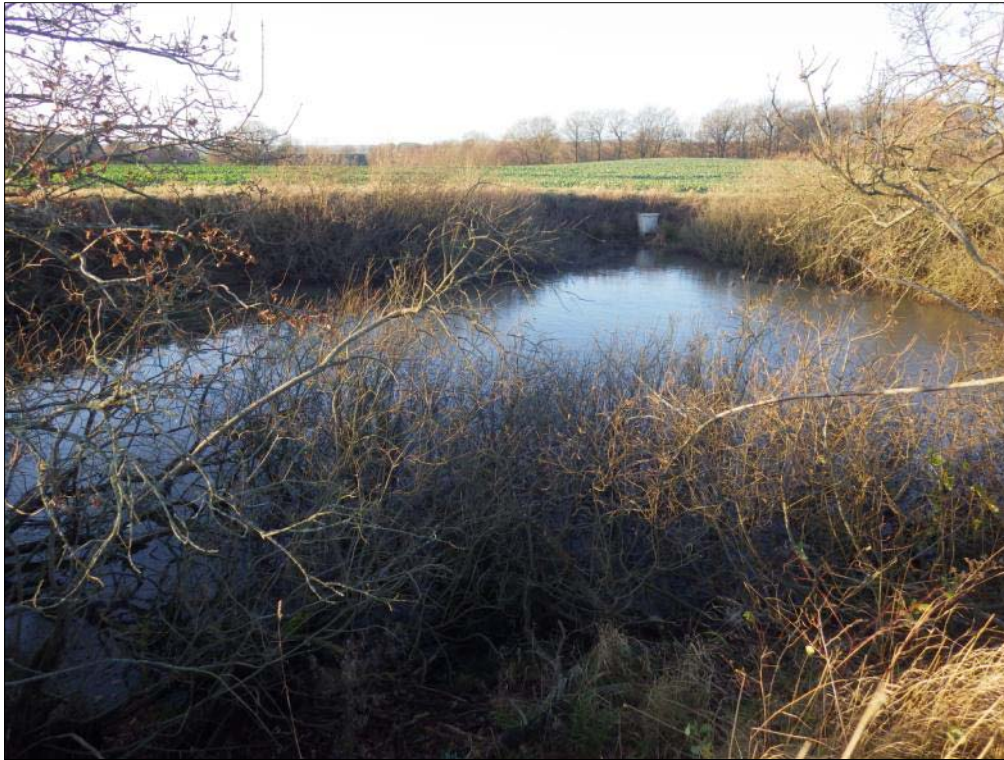
Märgelgrav i åker med befintlig skyddszon. Vattnet torkar inte ut. Något beskuggat (20 %) men inte tillräckligt för att lövgrodan inte skulle utnyttja det. Det finns såväl flytbladsväxter som undervattensväxter i vattnet. Ledningsförmågan var 11 mS/m och pH-värdet 7,5. Förekomsten av några större dykarbaggar tyder på att vattnet skulle kunna vara fiskfritt och därmed en bra lek miljö för alla tre fokusarterna. Övervintringsmiljöerna finns ca 180 m i nordvästlig riktning och vid utbyggnaden av E65 påverkas såväl märgelgraven som vandringsvägarna för groddjuren negativt.

Lokal B (RT 90: 6156675/1342146) foto taget mot norr med övervintringsområden i övre vänstra kanten av bilden.

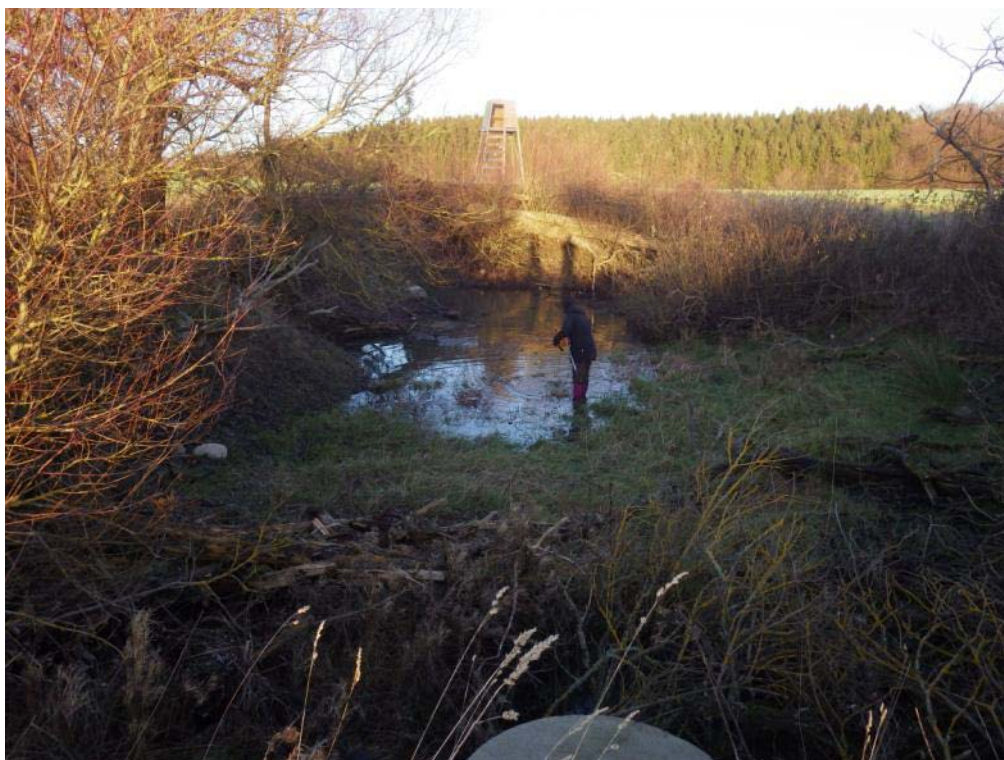
Märgelgrav i åker med befintlig skyddszon. Vattnet torkar ut och det fångades inga småkryp. Klart beskuggat (40 %) och kan bara utgöra lekvatten för åkergrodan av de arter som är av intresse i denna undersökning. Vattenväxten svalting växer i vattnet som tyder på att det åtminstone finns vatten en del av året. Ledningsförmågan var 33 mS/m och pH-värdet 7,5. Övervintringsmiljöerna finns ca 220 m i östlig riktning och vid utbyggnaden av E65 påverkas vare sig märgelgraven eller vandringsvägarna för groddjuren.

Lokal C (RT 90: 6156535/134236) foto taget mot nordöst med övervintringsområden i övre högra kanten av bilden.

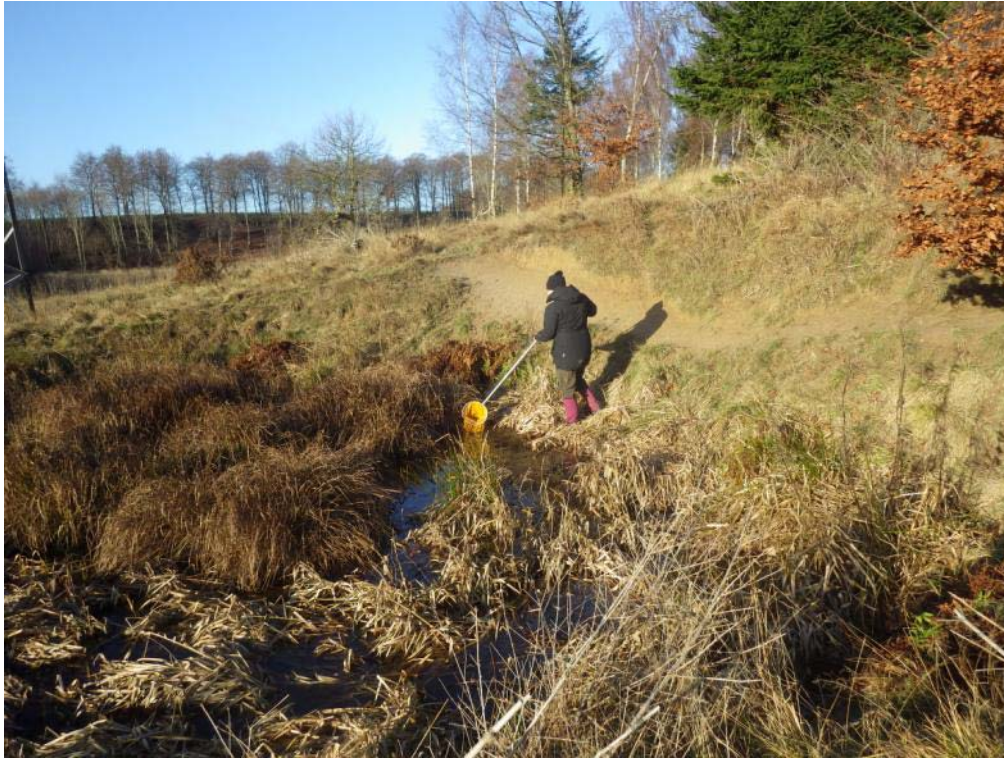
Ett litet fint solbelyst småvatten (kärr) i före detta skogsmark. Vattnet skulle kunna torka ut under extremt torra år. Vattnet är fiskfritt. Det finns starrväxter i vattnet och det är lämpligt för alla tre fokusarterna men dess betydelse är troligen begränsad eftersom det är ganska litet.

Ledningsförmågan var 8 mS/m och pH-värdet 7,0. Detta tyder på att det förhållandevis näringsfattigt, vilket troligen beror på att det tidigare vuxit gran i området och att det ligger i en sandigare backe. Förekomsten av dykarbaggar, nattsländor och skivsnäckor tyder på att vattnet inte torkat ut i år och att försurning inte är ett problem. Övervintringsmiljöerna finns i omedelbar närhet runt omkring. Vid utbyggnaden av E65 kan groddjuren i vattnet påverkas negativt om vattnet fylls igen eller landmiljöerna strax intill exploateras. Runt vattnet finns flera diken men dess fungerar säkerligen inte som lekmiljöer eftersom de har kontakt med andra fiskförande vatten. Därför verkar det som detta lilla vatten är det enda fiskfria vatten som finns inom ravinen.

Lokal D (RT 90: 6156870/1342786) foto taget mot väster med övervintringsområden i högra kanten av bilden.

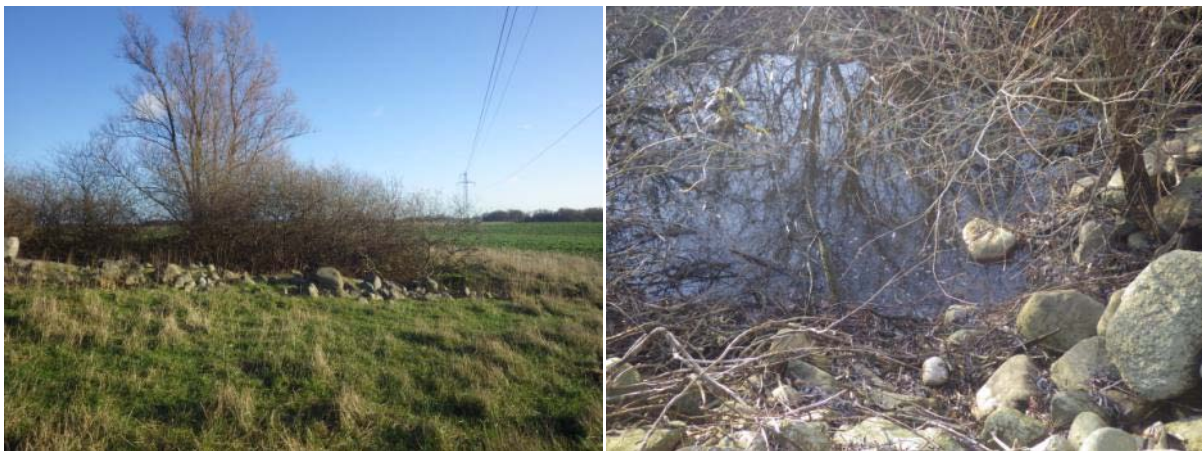
Märgelgrav i åker med viss skyddszon. Vattnet torkar ut och det fångades inga småkryp. Mycket branta kanter och väldigt beskuggat (85 %), helt avsaknad av vattenvegetation. Vattnet är dränerat och det finns en brunn i södra delen som leder bort vatten. Vi hävade även i brunnen eftersom man ofta kan hitta slamandrar där, dock utan resultat. Ledningsförmågan var 118 mS/m och pH-värdet 7,5, vilket tyder på betydande närsaltpåverkan från omgivande jordbruksmark. Lokalen är ingen livsmiljö för groddjur, möjligen skulle stenhögarna runt märgelgraven fungera som övervintringsplatser.

Lokal E (RT 90: 6156646, 1343328) foto taget mot öster samt ner i märgelgraven.

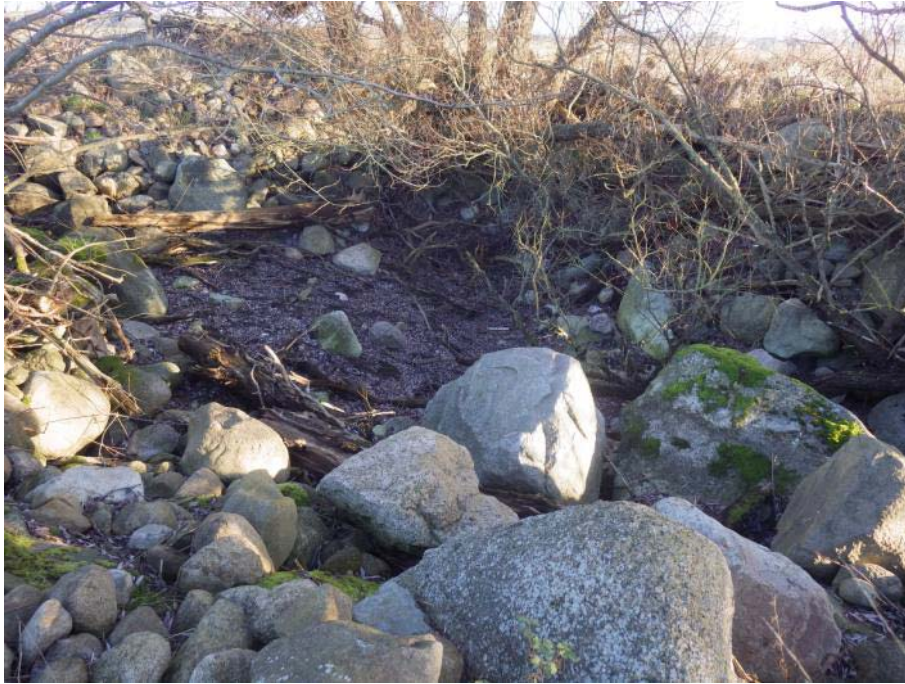
Helt uttorkad och igenfylld mägergrav i åker. Ingen lek miljö för några groddjur. Möjligen kan stenhögar mm fungera som övervintringsplatser.

Lokal F (RT 90: 6156435/1343766) foto taget mot öster samt ner i mägergravnen.

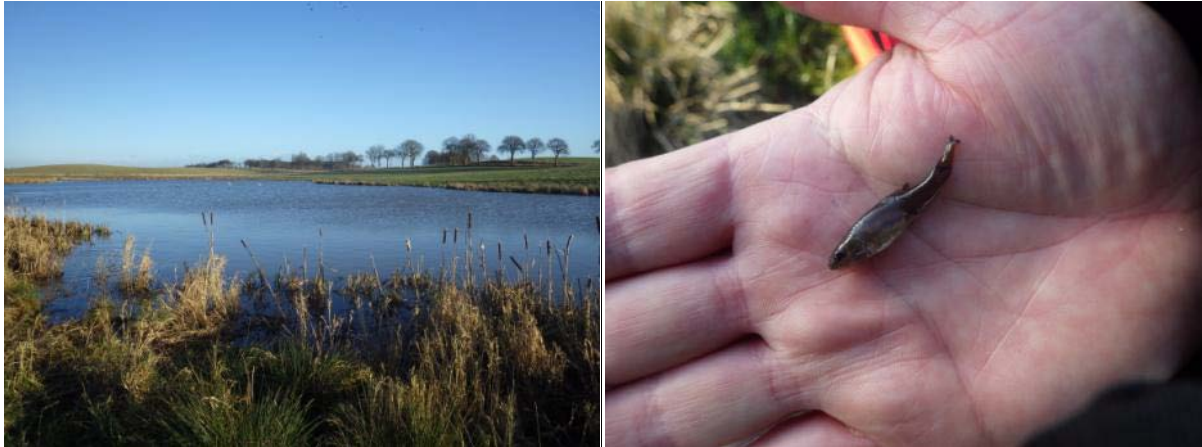
En större våtmark som anlades år 2003 med en angiven våtmarksarea på 4,59 ha (huvudsyfte näringsretention). Våtmarken är omgiven av bete och fungerar åtminstone som rastlokal för fågel. Däremot är det ingen livsmiljö för vara sig lövgroda eller större vattensalamander eftersom vi fick karpnyngel (introducerat art) när vi håvade. Dessutom noterade vi förekomst av vattenpest, en introducerad och oönskad växtart som konkurrerar ut inhemsk vegetation. Med tanke på att det finns ett utlopp i dammen (söderut) kan såväl karp- som vattenpest sprida sig nedströms, om de nu inte redan fanns i systemet. Möjligen skulle åkergrodan kunna leka innanför kaveldunen som ger ett visst skydd från fiskpredation. Däremot borde våtmarken inte utgöra någon viktigare lokal för arten med tanke på fiskförekomsten. Närmsta övervintringsplats för groddjuren är söder om våtmarken (ca 120 m från utloppet) och denna riskerar att skäras av vid utbyggnad av E65. Med tanke på trafikintensiteten på väg 813 kan groddjuren troligen inte röra sig dit till skogsmiljöerna utan stor risk för att bli överkörda (detta kan vara en av anledningarna till att lövgrodan ännu inte lyckats sprida sig längre västerut). Det finns dock några åkerholmar sydväst om utloppet som skulle kunna fungera som övervintrings- och uppehållsplatser för groddjur, men dessa riskerar också att skäras av vid utbyggnad av E65.

Lokal G (RT 90: 6156272/134381 = utloppskoordinater) foto taget mot nordöst och visar möjlig lekplats för åkergroda. Yngel av karpfisk på foto till höger.

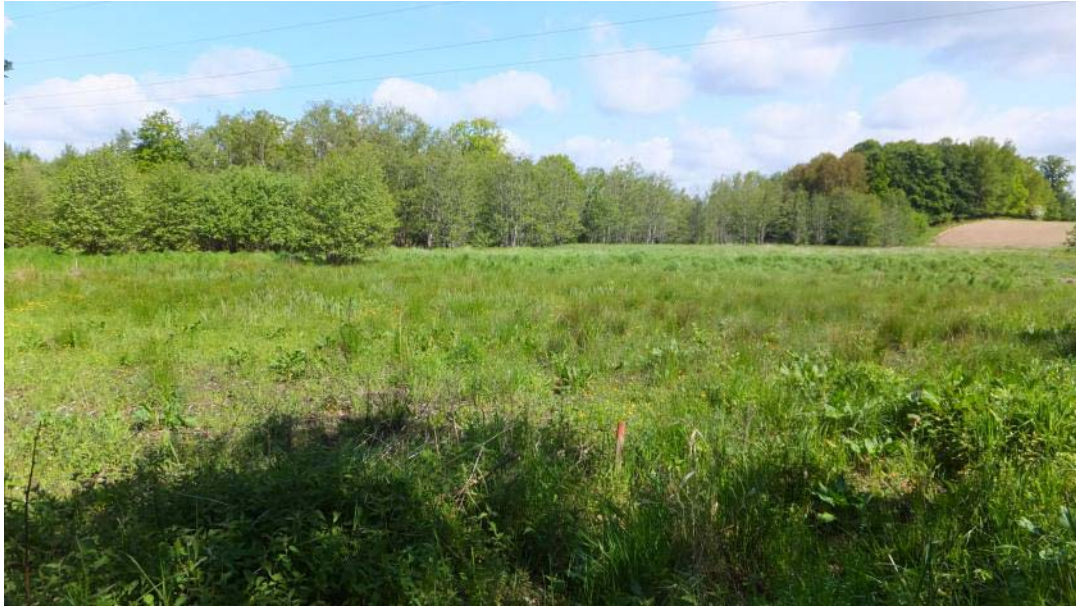
Lämplig lokal för anläggning av ny våtmark för groddjur om ekologisk kompensation behöver göras (RT 90: 6157033, 1341983) foto taget mot norr i september 2015. Även markägaren är positiv till detta förslag.

Om man behöver söka dispens från Artskyddsförordningen (och biotopskydd) bör inventering och förekomst av lekande djur säkerställas på våren. Man kan misstänka att lokalerna A och B kan ha betydande populationer av både åkergroda och större vattensalamander. Vidare bör man efter detta skett, överväga att anlägga alternativa vatten genom ekologisk kompensation. Dessa kan med fördel anläggas i kärrområdet ca 400 m norr om gården Perstorp (foto nedan) och här finns väldigt fina landmiljöer för groddjuren och ingen trafik. Vattnet skulle också kunna utgöra ett viktigt vattenhål för vilt. Den totala vattenytan bör åtminstone vara 1 000 m² för att det ska kunna bli ett viktigt reproduktionsvatten för groddjuren.

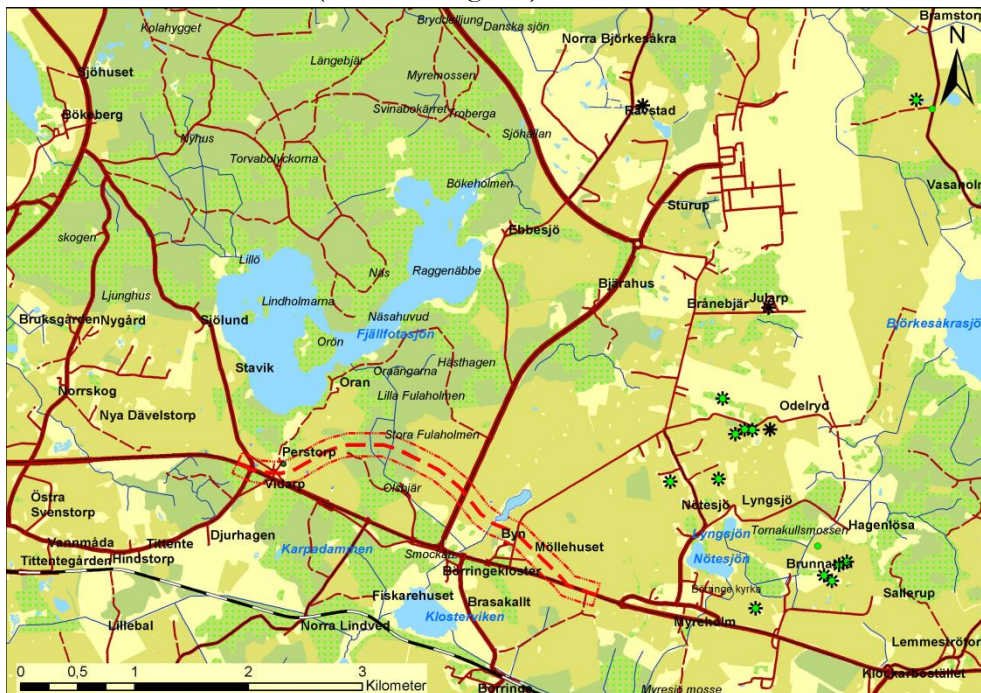
Figur 2. Rapporter av lövgroda (grön prick) och större vattensalamander (svart stjärna) på Artportalen under 2000-2015. Streckad linje anger ungefärlig väggörridor vid alternativ A och är fritt omritad från originalhandlingen.

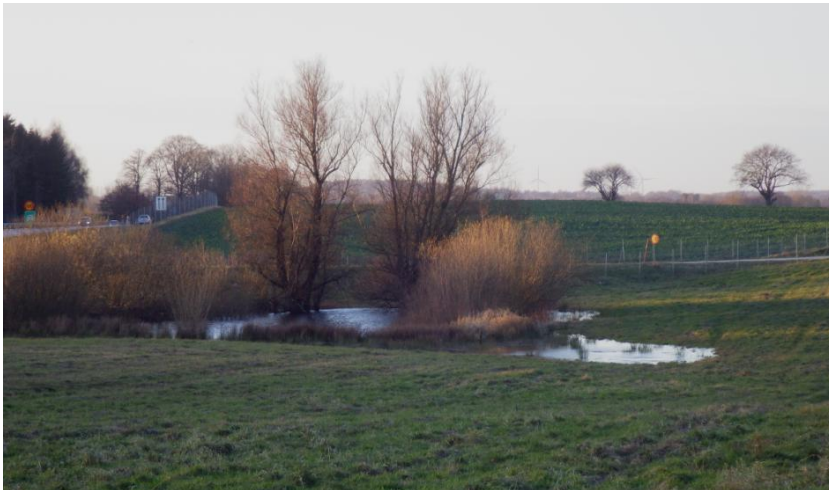
Vattnet är ett fint relativt solbelyst permanent vatten (figur 4). Inga brungrödor eller lövgrödor noterades, däremot observerades fyra hanar av större vattensalamander i lekdräkt. Vid besök den 19 maj hördes även ätlig groda. Förekomst av stora dykarbaggar, precis som förekomst av större vattensalamander, tyder på att vattnet är fiskfritt och därmed värdefullt för biologisk mångfald. Vattnets lokalisering nära väg E65 gör att dödligheten för groddjuren säkerligen är stor. Det troligaste övervintringsområdet är i dagsläget skogsmiljöerna norr om vattnet (ca 130 m). Detta vatten och vandringsvägarna för groddjuren påverkas direkt negativt vid utbyggnad av väg E65.

Figur 4. Lokal A (SWEREF99 TM nord/öst: 6153405/392603). Fotot är taget mot väster med väg E65 i vänstra kanten av bilden.

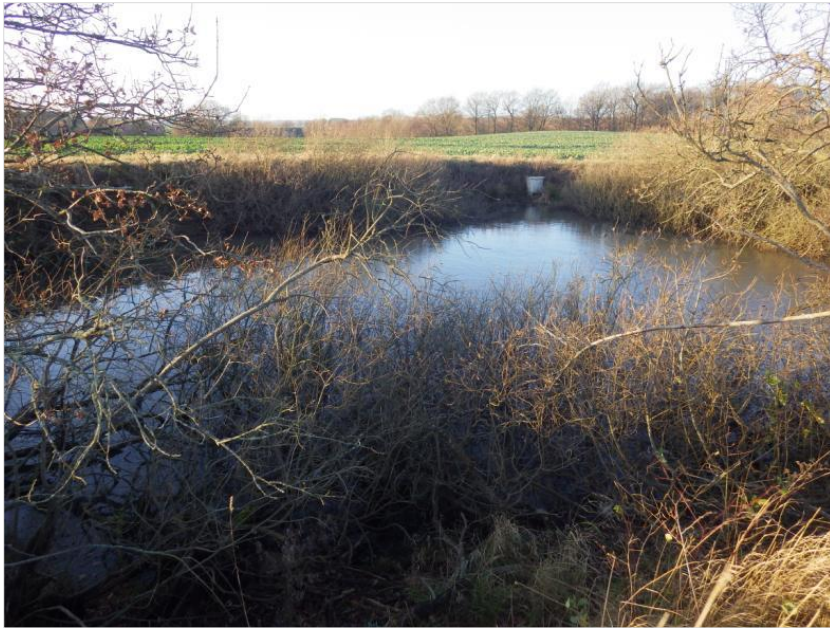
Vattnet är en mägergrav som ligger i åker och har befintlig skyddszon (figur 5). Vattnet torkar inte ut. Det är något beskuggat (20 %) men det finns såväl flytbladsväxter som undervattensväxter i vattnet. Inga groddjur förutom mindre vattensalamander påträffades. Förekomst av några större dykarbaggar tyder på att vattnet skulle kunna vara fiskfritt och därmed en bra lekmiljö för alla fokusarterna, även om de inte påträffades. Däremot observerades ett fjorårsyngel av en kräfta (kunde ej artbestämmas) och en ca 12 cm stor hona av signalkräfta. Därmed kan man utesluta att det finns flodkräfta (akut hotad enligt den nationella rödlistan) i vattnet eftersom i princip alla signalkräfter bär på kräftpest som sprids till flodkräftorna. Övervintringsmiljöerna finns ca 180 m i nordvästlig riktning och vid utbyggnaden av väg E65 alternativ B påverkas såväl mägergraven som vandringsvägarna för groddjuren negativt.

Figur 5. Lokal B (SWEREF99 TM nord/öst: 6153328/393052). Fotot är taget mot norr med övervintringsområden i övre vänstra kanten av bilden.

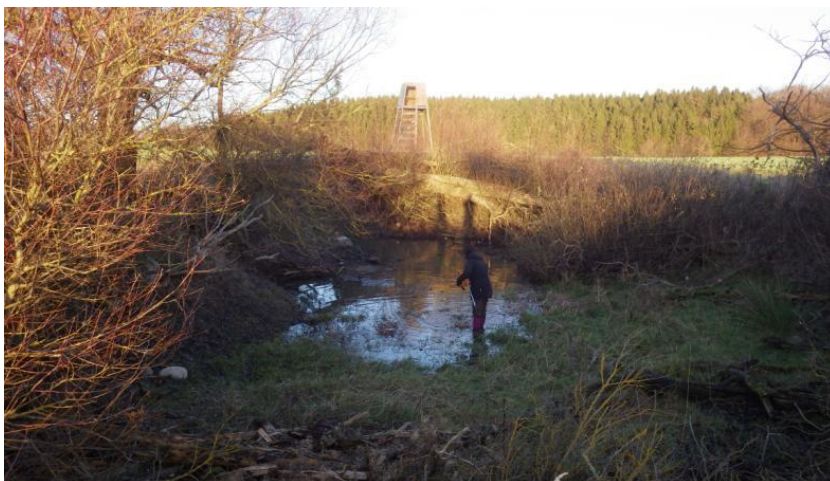
Även detta vatten är en märgelgrav som ligger i åker och har befintlig skyddszon (figur 6). Vattnet torkar troligen ut på sensommaren. Det är delvis beskuggat (40 %) och därmed olämpligt för lövgrodan. Vi observerade en hane och en hona av större vattensalamander samt flera individer av mindre vattensalamander. Inga brunrodor noterades. Övervintringsmiljöerna finns ca 220 m i östlig riktning och vid utbyggnaden av väg E65 påverkas vare sig märgelgraven eller vandringsvägarna för groddjuren direkt vid alternativ B eller C.

Figur 6. Lokal C (SWEREF99 TM nord/öst: 6153194/393276). Fotot är taget mot nordöst med övervintringsområden i övre högra kanten av bilden.

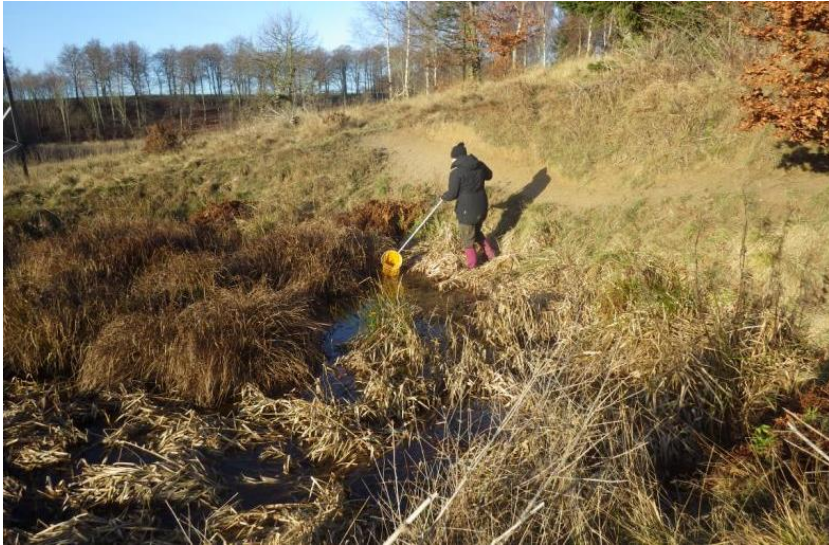
Vattnet är ett litet fint solbelyst småvatten (kärr, figur 7) som ligger i före detta skogsmark (gran). Vi bedömde tidigare att vattnet skulle kunna torka ut under extremt torra år, och den bedömningen gjordes även nu. Inga groddjur kunde observeras. Övervintringsmiljöerna finns i omedelbar närhet runt omkring. Vid utbyggnaden av väg E65 (enbart alternativ A) skulle eventuella groddjur i vattnet kunna påverkas negativt om vattnet fylls igen eller landmiljöerna strax intill exploateras. Men vår bedömning är att detta vatten i nuläget inte är någon livsmiljö för groddjur.

Figur 7. Lokal D (SWEREF99 TM nord/öst: 6153547/393673). Fotot är taget mot väster med övervintringsområden i högra kanten av bilden.

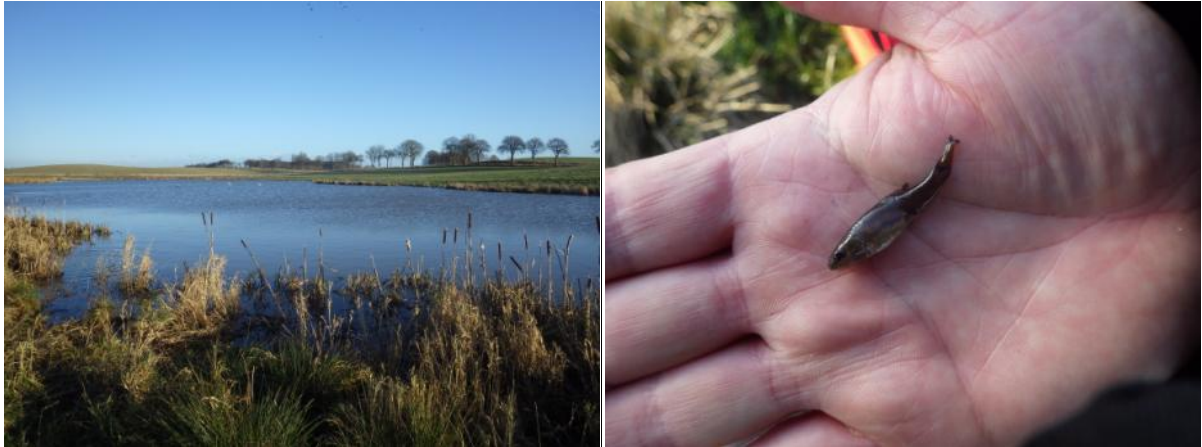
Vattnet är en större våtmark som anlades år 2003 (figur 8) och har en angiven våtmarksarea på 4,59 ha (huvudsyfte näringsretention). Våtmarken är omgiven av bete och fungerar åtminstone som rastlokal för fågel. Däremot är det ingen livsmiljö för vara sig lövgroda eller större vattensalamander eftersom vi fick karpynge (introducerad art, figur 8) när vi håvade i december 2015. Dessutom noterade vi förekomst av vattenpest, en introducerad och oönskad växtart som konkurrerar ut inhemsk vegetation. Vi gjorde inga observationer av lekande groddjur i dammen under 2016, och vi bedömer denna lokal som lämplig enbart för vanlig padda, som har yngel som inte äts av fisk. Närmaste övervintringsplats för groddjuren är söder om våtmarken (ca 120 m från utloppet) och denna riskerar att skäras av vid utbyggnad av väg E65. Med tanke på trafikintensiteten på väg 813 kan groddjuren troligen inte röra sig till skogsmiljöerna väster om vägen utan stor risk för att bli överkörda (vilket kan vara en av anledningarna till att lövgrodan ännu inte lyckats sprida sig längre västerut). Det finns dock några åkerholmar sydväst om utloppet till dammen (södra delen) som skulle kunna fungera som övervintrings- och uppehållsplatser för groddjur, men dessa riskerar också att skäras av vid utbyggnad av väg E65.

Figur 8. Lokal G (SWEREF99 TM nord/öst: 6153079/394877). Fotot är taget mot nordöst och visar möjlig lekplats för vanlig padda. Yngel av karpfisk på foto till höger.

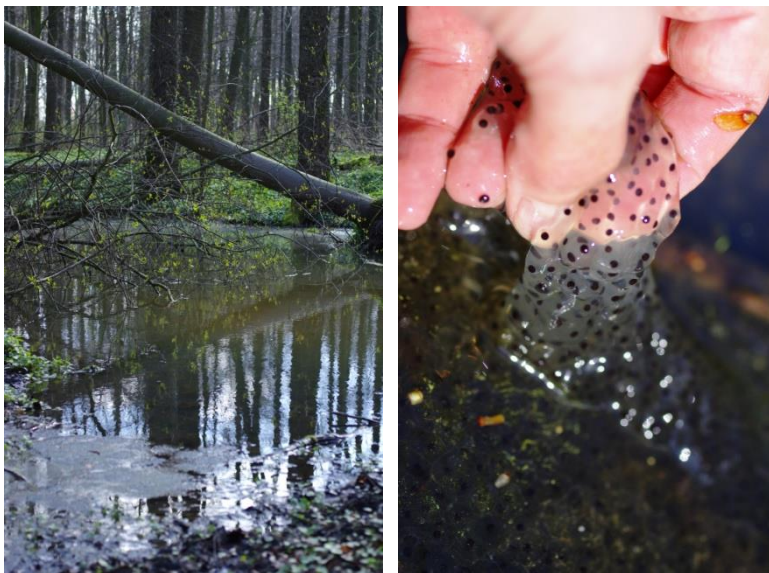
Vattenet är ett ca 100 m² stort kärr i fin lövskogsmiljö (figur 9). Kärrret verkar ha sänkt vattenyta på grund av att ett mindre öppet dike leder bort vatten till ån i norr. Vi hittade ca 100 romklumpar av vanlig groda (samt fem vuxna individer på kvällen), men ingen större vattensalamander. Landmiljöerna är mycket lämpliga för groddjur, med död ved, rik förna och inslag av mindre fuktområden. Påverkan vid utbyggnad (alternativ C) bedöms vara att landmiljöerna (kärr och lövskogsmiljöer) för vanlig groda i nordväst riskerar att skärmas av.

Figur 9. Lokal H (SWEREF99 TM nord/öst: 6152909/394047). Lekvatten för vanlig groda i lövskogsmiljö. Rom av vanlig groda skiljs från åkerrodans genom att geléhöljet inte är helt transparent.

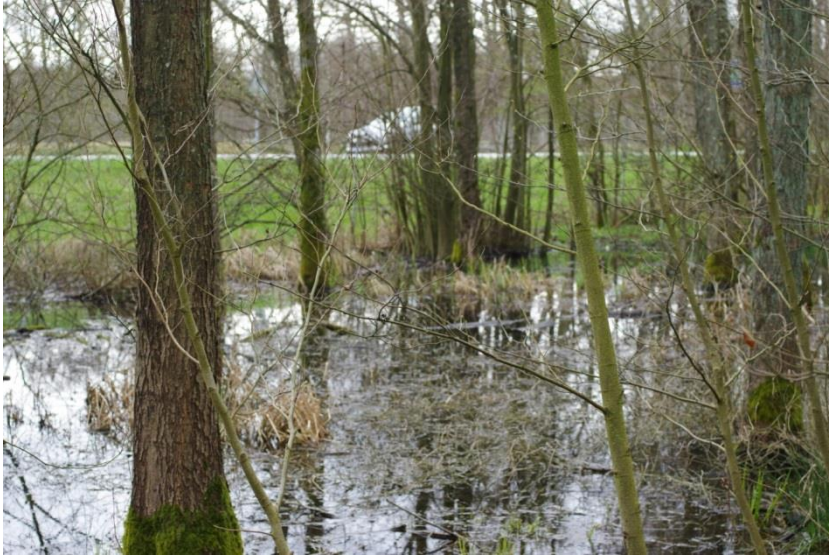
Vattnet är ett större kärr (ca 350 m²) som ligger i lövskog, strax intill rondellen vid väg E65 och väg 813 (figur 10). Vi fann två romklumpar av vanlig groda men ingen större vattensalamander. Landmiljöerna är mycket lämpliga för groddjur, med död ved, rik förna och inslag av mindre fuktområden. Närheten till väg 813 och väg E65 gör att lokalens lokalisering i dagsläget är mindre lämplig för groddjuren.

Figur 10. Lokal I (SWEREF99 TM nord/öst: 6152824/394261). Lekvatten för vanlig groda i lövskogsmiljö. Fotot är taget mot sydost och väg 813 skymtas i bakgrunden

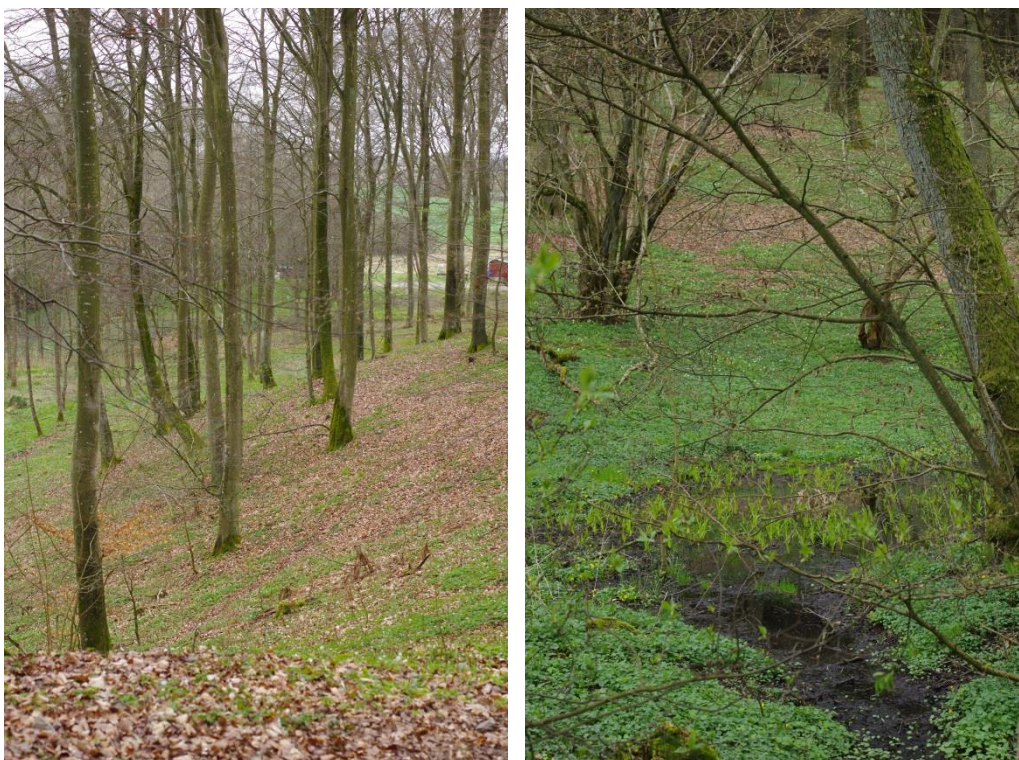
I den sydöstra delen av undersökt område fanns flera uttorkningsbenägna översvämningar i lövskogsmiljöer som säkerligen används av groddjuren för födosök, fuktreglering, men inte för lek (figur 10). Det finns också ett granbestånd som inte är lämpligt för groddjuren men för övrigt finns flera områden med lövskog som utgör livsmiljöer för groddjur. De lämpliga landmiljöerna för groddjuren, vatten med förekomst av groddjur samt de olika utbyggnadsalternativen finns utritade på kartan i figur 11 (Alternativ B) och 12 (Alternativ C). Av dessa framgår att det vid genomförande av såväl av alternativ B som C kommer groddjurens vattenmiljöer att påverkas i den västra delen av området (lokal A, figur 1). Den största skillnaden mellan alternativ B och C, vad gäller påverkan på groddjursfaunan och deras livsmiljöer, är att vid alternativ C kan den nya vägen skära av de två vattnen med vanlig groda (H och I, figur 1, och figur 9 och 10) från delar av livsmiljöerna (lövskog och kärr) strax väster om (figur 11).

Figur 11. Exempel på lämpliga landområden för t ex större vattensalamander och vanlig groda (lövskog och mindre kärr) belägna i den södra och östra delen av utredningsområdet.

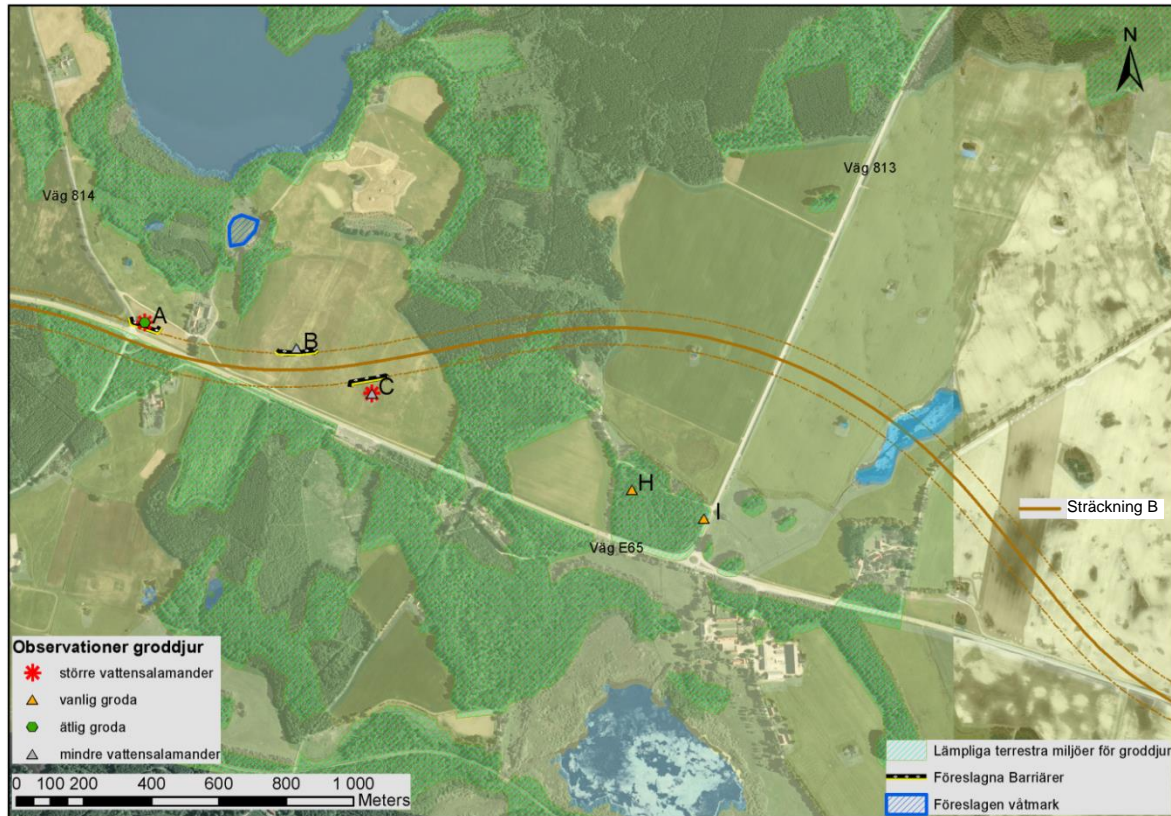
Figur 12. Alternativ B. Förekomster av småvatten, groddjur och förslag på åtgärder för att påverkan på groddjuren minimeras.

För att salamandrarnas rörelsemönster inte ska påverkas föreslår vi en barriär som förhindrar salamandrarna att korsa den nya vägen norrut vid genomförandet av alternativ B (figur 12) och en barriär som förhindrar att salamandrarna korsar vägen söderut vid genomförandet av alternativ C (figur 13). Det senare förslaget innebär en förbättring jämfört med situationen idag, där väg E65 utgör ett hot eftersom det idag inte finns några barriärer som hindrar groddjuren att korsa vägen. Man bör dock notera att om alternativ B genomförs kan rörelsemönstret av salamandrar mellan lokal A och lokal C upphöra helt. Med tanke på att lokal A har betydligt fler salamandrar än lokal C kan detta vara negativt på lång sikt för lokal C. Det kan finnas behov att genomföra någon kompensationsåtgärd för att denna lokal inte ska isoleras helt. Exempelvis

genom att förbättra den befintliga mörkelgraven (förstora och fördjupa) och eventuellt att anlägga ytterligare något vatten för salamandrarna i lövskogsmiljöerna öster om (exempelvis fördjupa och förstora vattnet H). Det som kan ha betydelse för vilken lösning man väljer till slut är hur mycket trafik det förväntas bli på den befintliga E65. Om det bara blir en "lokalväg" kan salamandrar vandra både till och från söder, över "lokalvägen".

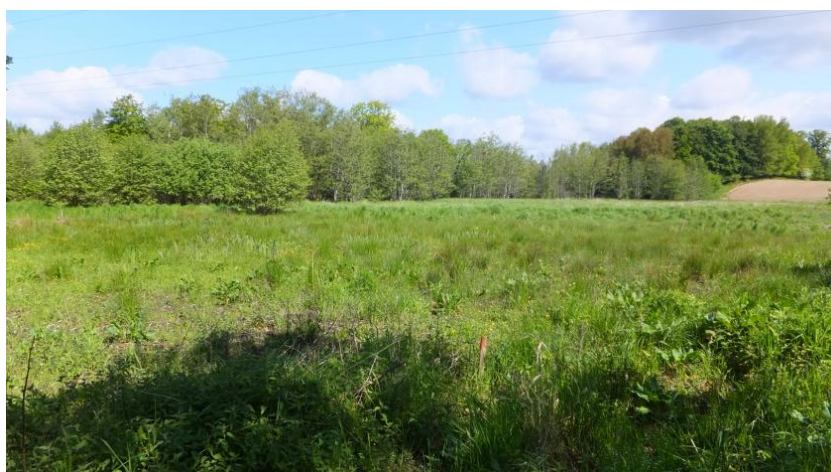
Figur 14. Lämplig lokal för anläggning av ny våtmark för groddjur (större vattensalamander) om ekologisk kompensation behöver göras (SWEREF99 TM nord/öst: 6153679/392889). Fotot är taget mot norr i september 2015.

Den större vattensalamandern gynnas generellt i området genom att ett nytt större lekvatten skapas norr om alternativ B (figur 14 samt figur 12 och 13). Detta skulle kompensera för den eventuella negativa påverkan som de föreslagna alternativen A och B skulle ha på populationen av den större vattensalamandern i området. Även markägaren är positiv till detta förslag.
