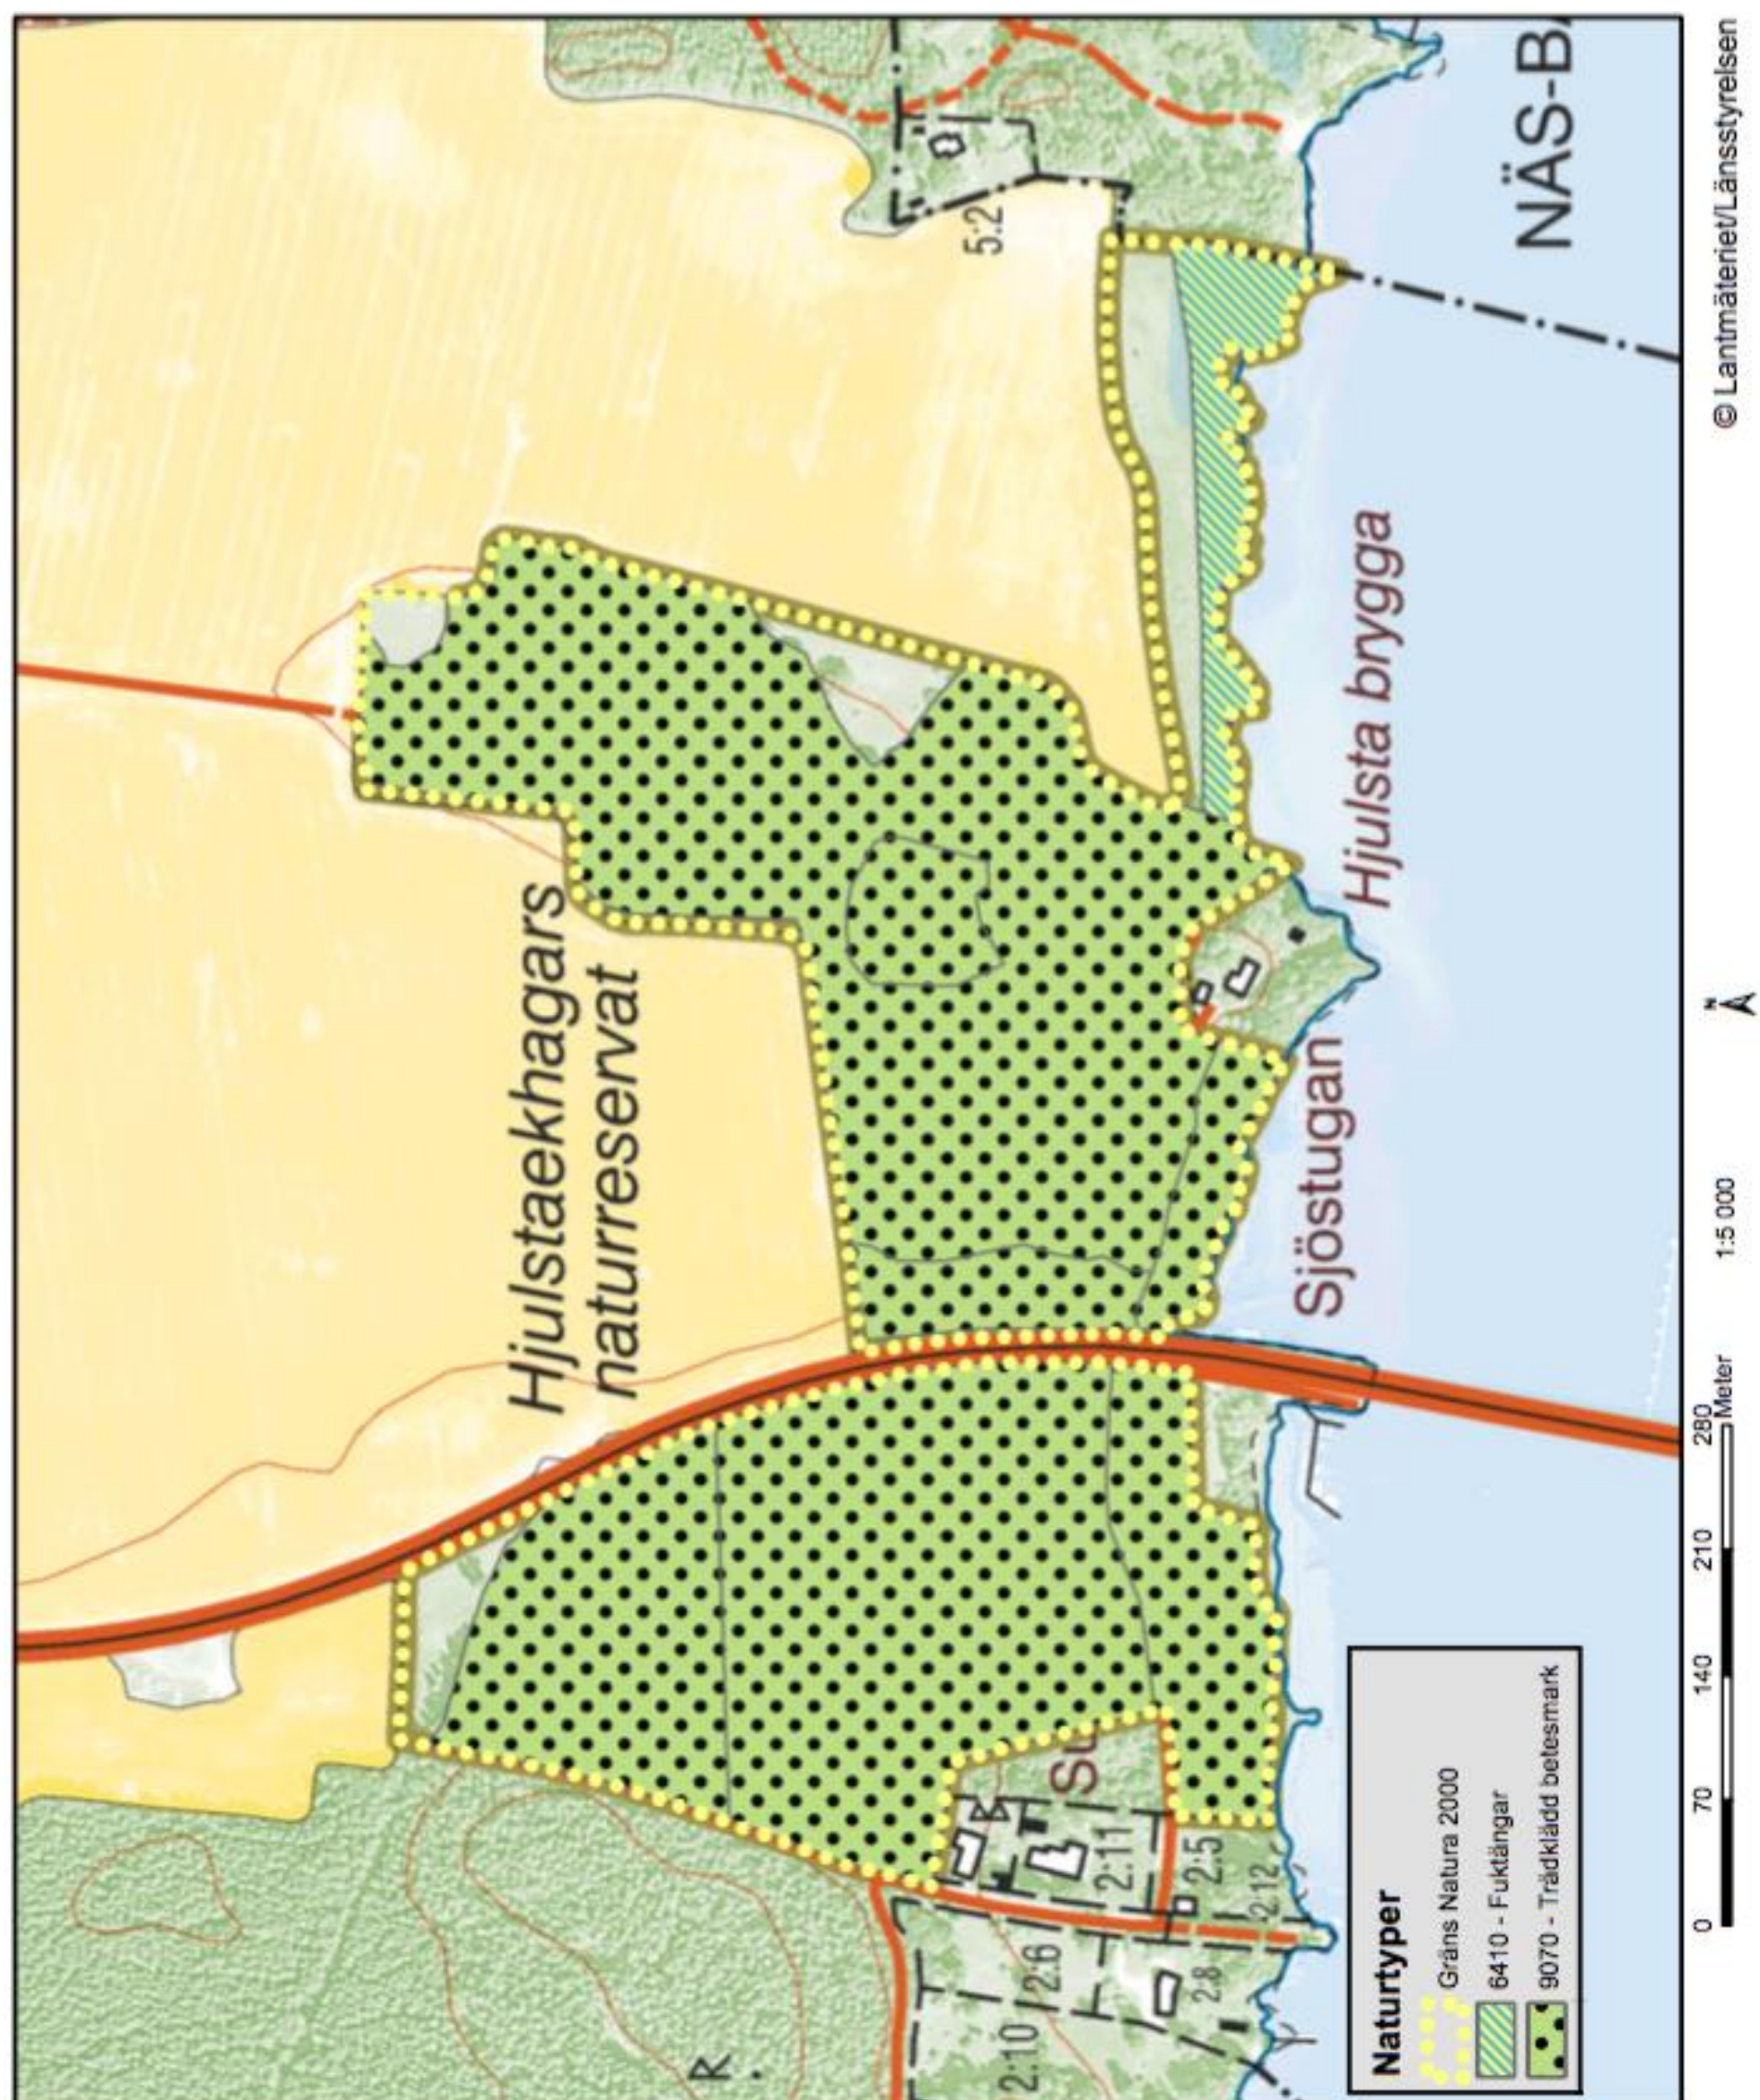
**Figur 12** Utbredning av naturtyper klassade enligt Natura 2000, karta från länsstyrelsen Uppsala. (Länsstyrelsen Uppsala, 2017)
