Resultatrapport
Provpumpning vid kv. Renen
VARBERGSTUNNELN

UPPDRAG 250442, Varbergstunneln, Väst kustbanan, Varberg-Hamra

Titel på rapport: Resultatrapport; Provpumpning vid kvarteret Renen

Datum: 2018-06-11

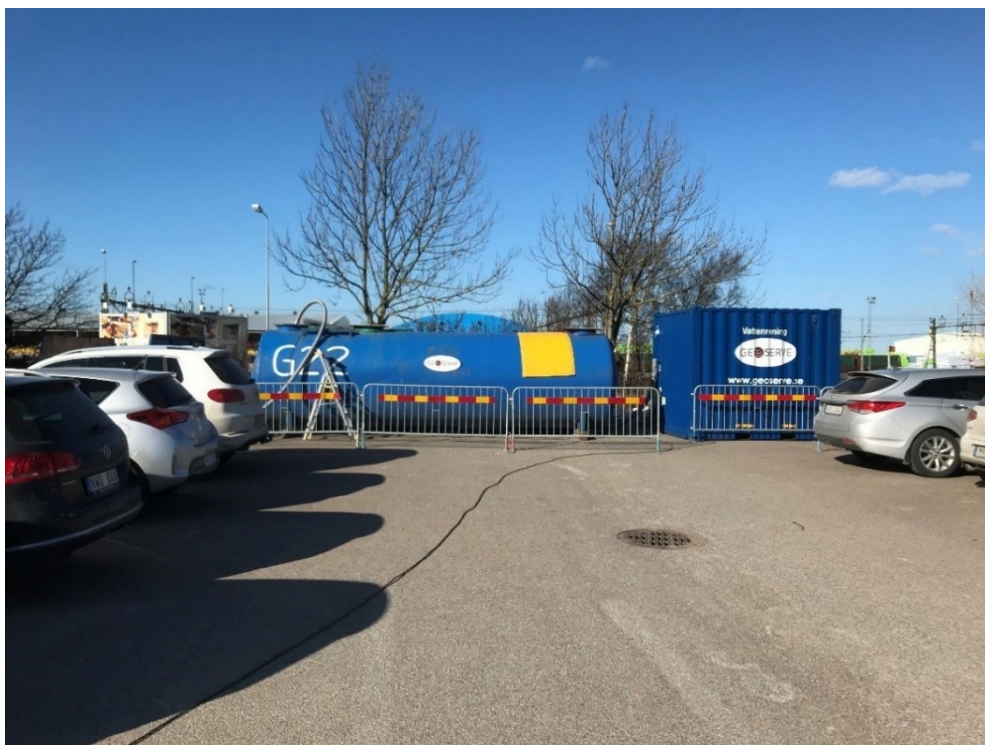
Bild 1. Reningsverk med tillhörande tank. Värmemattor höll på att läggas på toppen, då nattetemperaturen skulle krypa under -10°C .

Grundvattenpump installerades tillsammans med en vattenmätare. Alla ledningar isolerades. Reningsverket med tillhörande uppsamlingstank (15 m³) installerades på parkeringen nordväst om Bullerbyns förskola, se bild 1. Reningsverket bestod av 1 påstryckfilter och 3 seriekopplade kolfilter om vardera 270 l, se bild 2. Flödet genom reningsverket gick enligt följande: Uppumpat grundvatten leddes via flödesmätare till en 15 m³ uppsamlingstank. Från tanken pumpades vattnet till ett påstrycksfilter för partikelavskiljning och vidare till kolfiltren, för rening av klorerade alifatiska kolväten. Från reningsverket släpptes vattnet till dagvattennätet.

På grund av det kalla och blåsiga vädret lades värmemattor för att förhindra frysning av vattnet på toppen av tanken och över flödesmätare. Vattenslang för utgående vatten leddes till närliggande dagvattenledning utan att kör- eller gångbana påverkades, se bild 3.

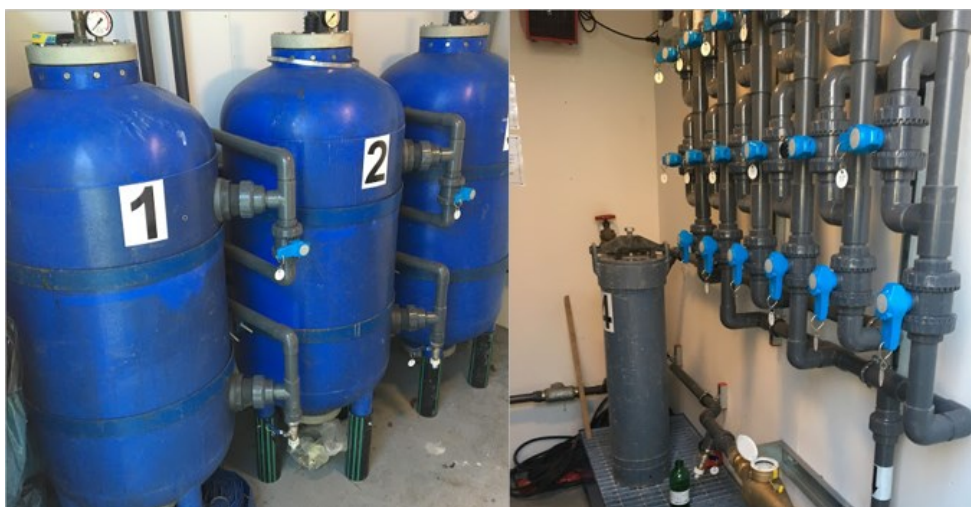
Bild 2. Den vänstra bilden visar de 3 kolfiltren och den högra bilden visar påsfiltret.

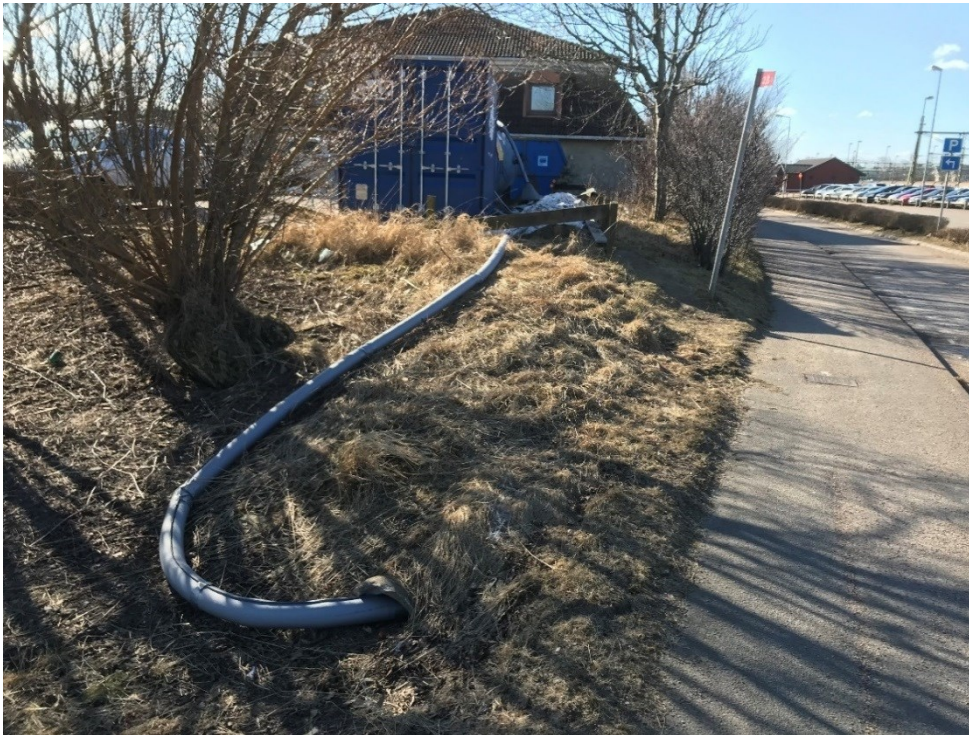
Bild 3. Utsläppspunkt för renat grundvatten. Vattnet leddes till dagvattensystemet.

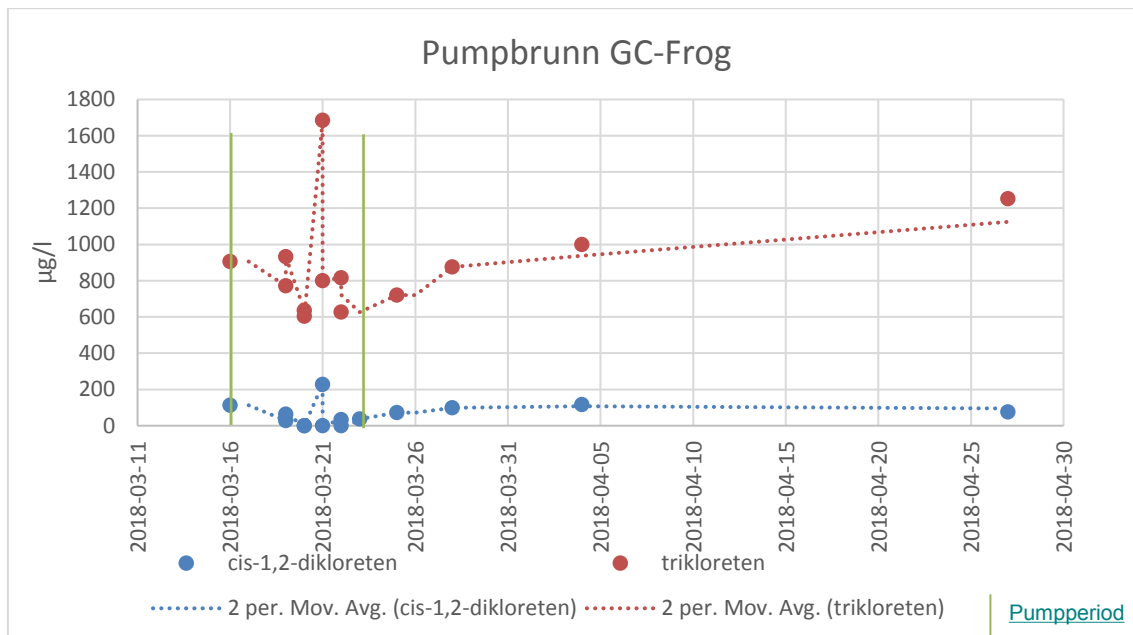
Figur 4. Pumpbrunn, haltutveckling cis-1,2-dikloreten och trikloreten under provpumpning och efterkontroll, GC-Frog. Streckade linjerna visar trendlinjer med glidande medelvärde.

Innan provpumpningen startades uppmättes halten av cis-1,2-dikloreten till 254 µg/l och trikloreten till 540 µg/l. Det sker en ökning av cis-1,2-dikloreten (510 µg/l) och trikloreten (1180 µg/l) den 21 mars som beror på att provet togs när pumpen var avstängd. När pumpningen påbörjades igen minskar halterna, se figur 3 och figur 4. I pumpbrunnen bedöms halten av cis-1,2-dikloreten och trikloreten minska under tiden provpumpningen genomfördes.

Under efterkontrollen stiger halterna av cis-1,2-dikloreten och trikloreten och har högst halter vid den tredje kontrollen (4 april), cis-1,2-dikloreten 1200 µg/l och trikloreten 480 µg/l. Vid sista kontrollen (27 april) har halterna av cis-1,2-dikloreten och trikloreten minskat till 938 µg/l respektive 336 µg/l.

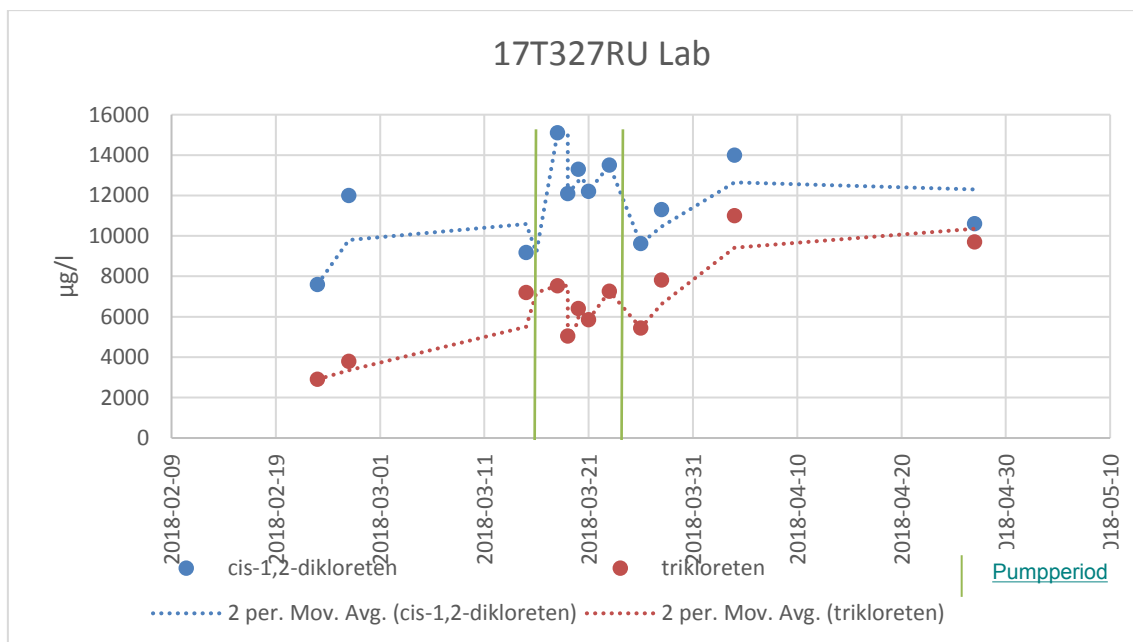
Figur 7. 17T327RU, haltutveckling cis-1,2-dikloreten och trikloreten under provpumpning och efterkontroll, laboratorieanalyser. Streckade linjerna visar trendlinjer med glidande medelvärde.

relativt stabila under provpumpningen. När pumpen tillfälligt stängs av den 21 mars minskar halterna av cis-1,2-dikloreten och trikloreten.

Under efterkontrollen stiger halterna av cis-1,2-dikloreten och trikloreten och har vid det tredje kontrollen de högsta halter, cis-1,2-dikloreten 14 000 µg/l och trikloreten 11 000 µg/l. Vid det fjärde kontrollen har halterna av cis-1,2-dikloreten och trikloreten minskat, 10 600 µg/l och 9710 µg/l. Vilket är i nivå halter uppmätta under den förberedande provtagningen, se bilaga 3.
