# Naturvärdesinventering E20 Faunapassager Hasslerör-Vallsjön, Mariestad och Gullspång kommun, Västra Götalands län

Naturcentrum AB – NVI enligt Svensk Standard 199000  
Rapport 15 februari 2023

Trafikverket

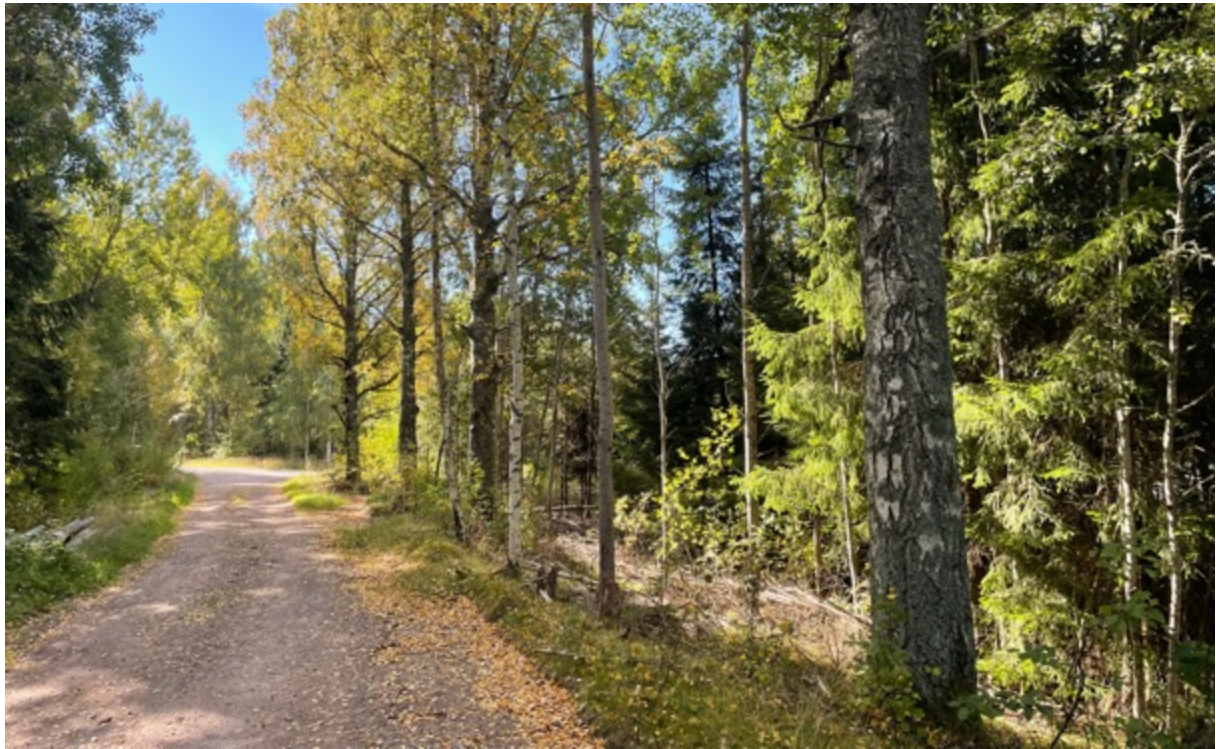
### Objekt ID: 1 Lövbryn vid Torpelund

**Areal:** 0,03 ha.

**Naturvärdesbedömning:** Påtagligt naturvärde – naturvärdesklass 3.

**Kommentar:** Objektet fortsätter utanför inventeringsområdet. Naturvärdesklassningen motiveras delvis av att objektet är sammanhängande med ett större mer eller mindre sammanhängande lövskogsobjekt.

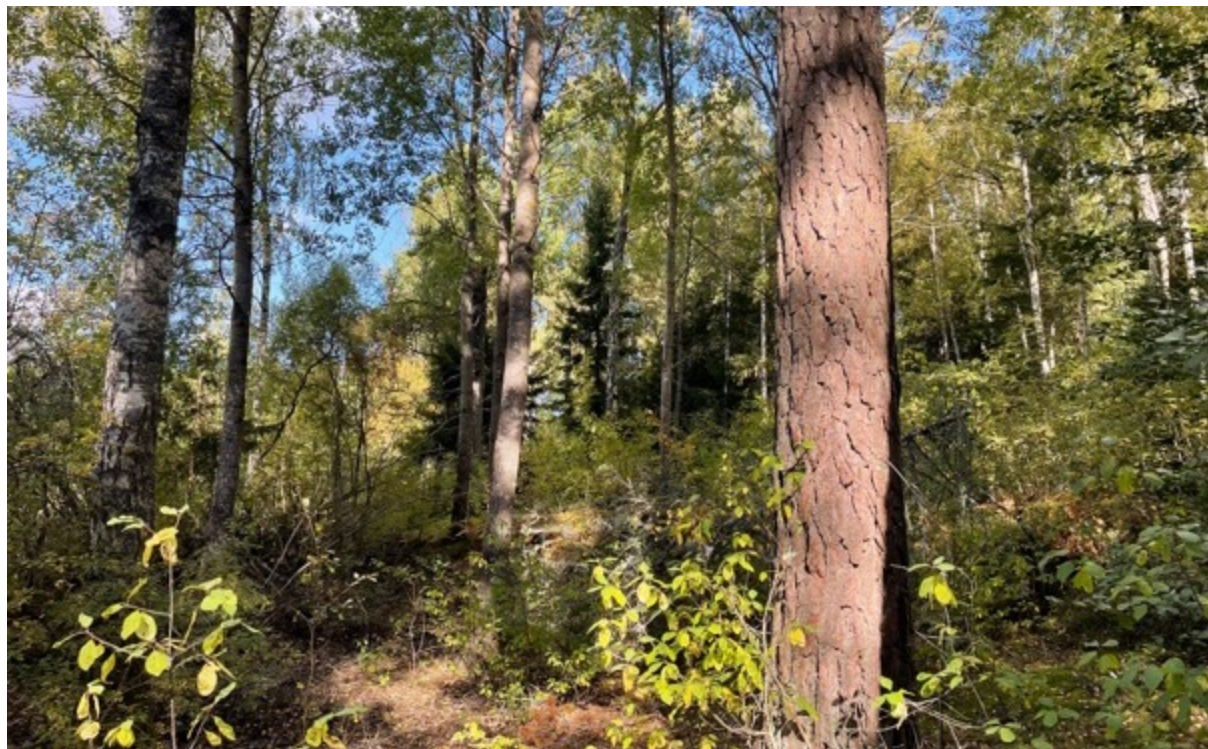
**Objekt ID: 2 Lövdominerad blandskog vid Torpelund.**

**Areal:** 0,2 ha.

**Naturvärdesbedömning:** Påtagligt naturvärde – naturvärdesklass 3.

**Kommentar:** Objektet fortsätter utanför inventeringsområdet. Spår av skogsbruk finns.

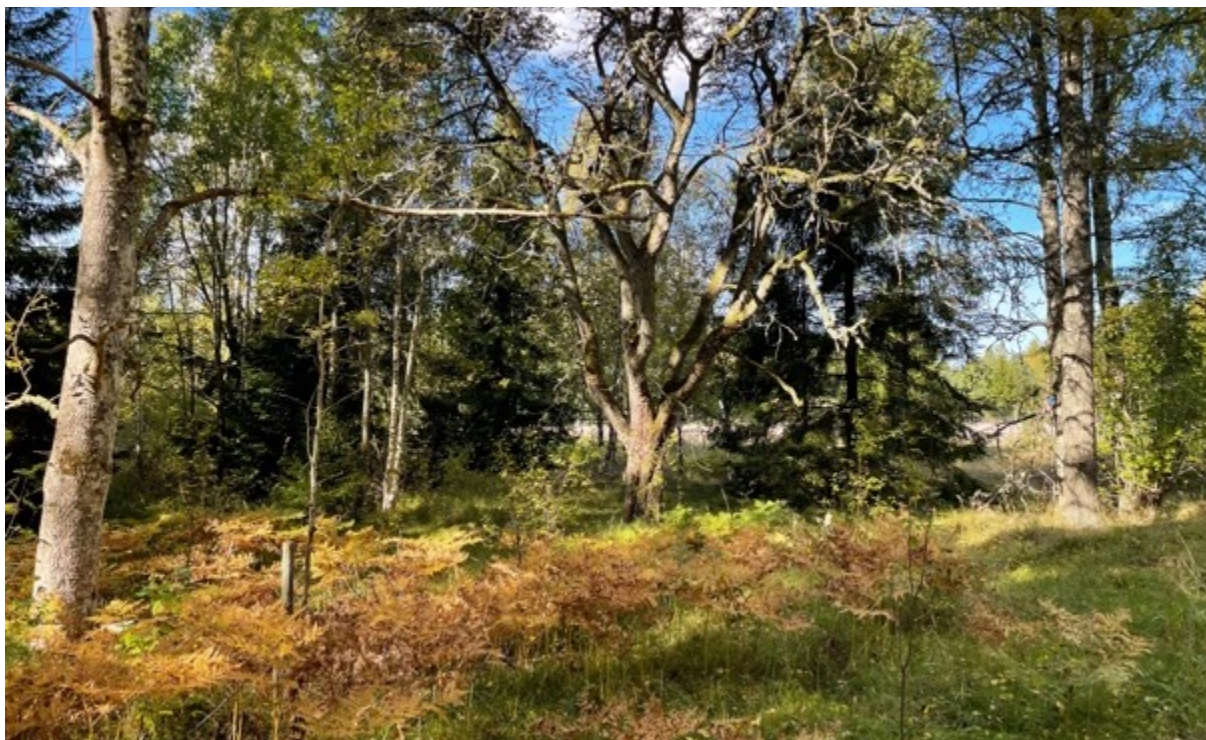
## Objekt ID: 3 Trädklädd tidigare betesmark vid Torpelund

**Areal:** 0,03 ha.

**Naturvärdesbedömning:** Påtagligt naturvärde – naturvärdesklass 3.

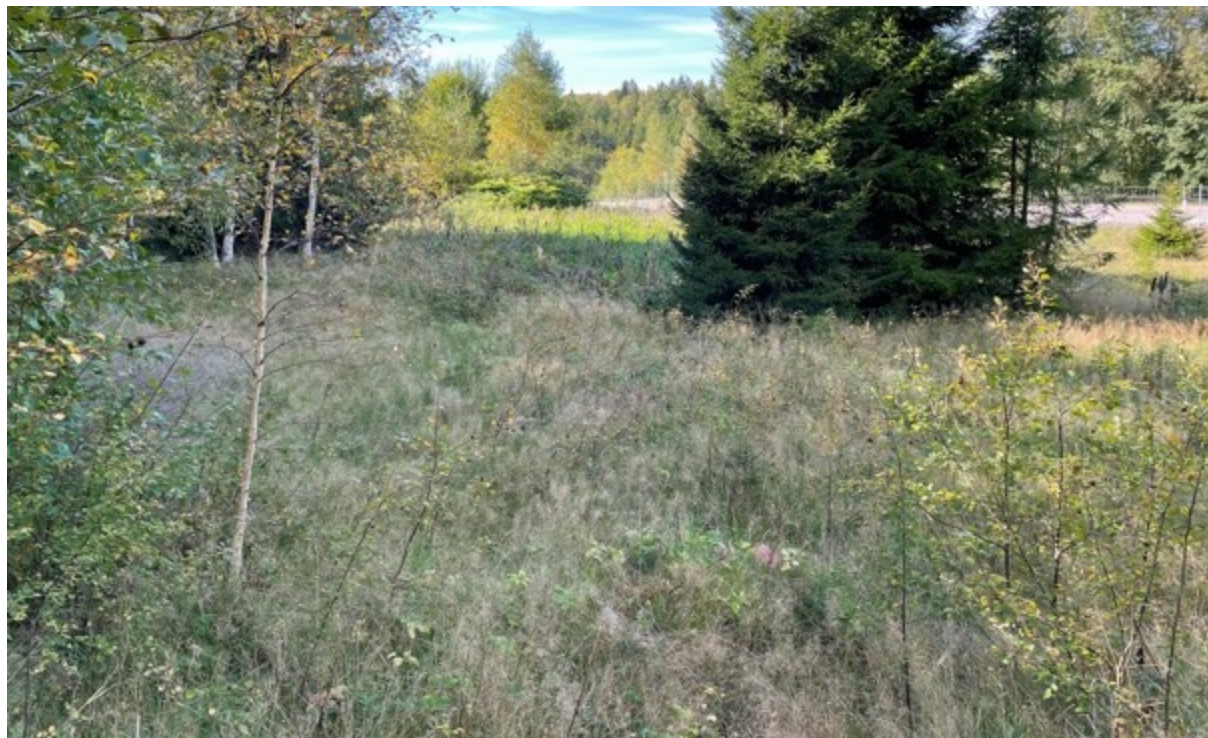
## Objekt ID: 4 Öppen gräsmark vid Torpelund

**Areal:** 0,04 ha.

**Naturvärdesbedömning:** Visst naturvärde – naturvärdesklass 4.

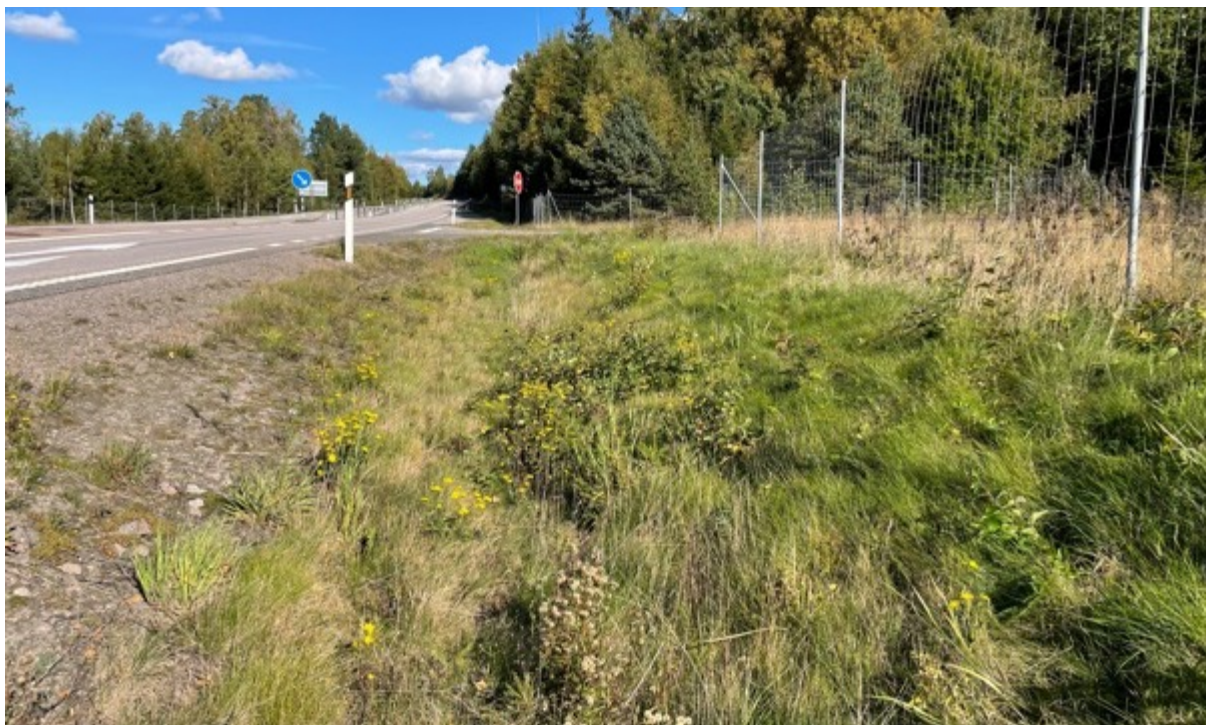
## Objekt ID: 5 Vägkant söder Torpelund

**Areal:** 0,03 ha.

**Naturvärdesbedömning:** Visst naturvärde – naturvärdesklass 4.

**Kommentar:** Objektet fortsätter utanför inventeringsområdet.

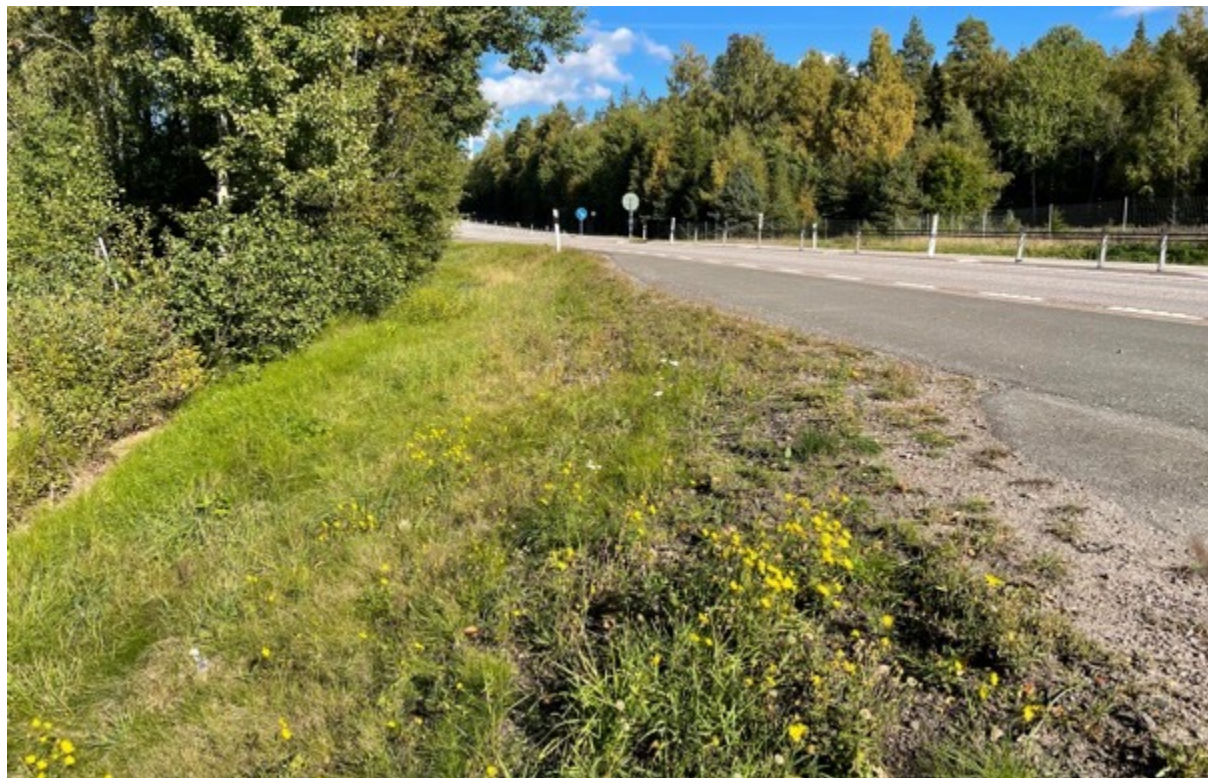
## Objekt ID: 6 Vägkant nord Torpelund

**Areal:** 0,03 ha.

**Naturvärdesbedömning:** Visst naturvärde – naturvärdesklass 4.

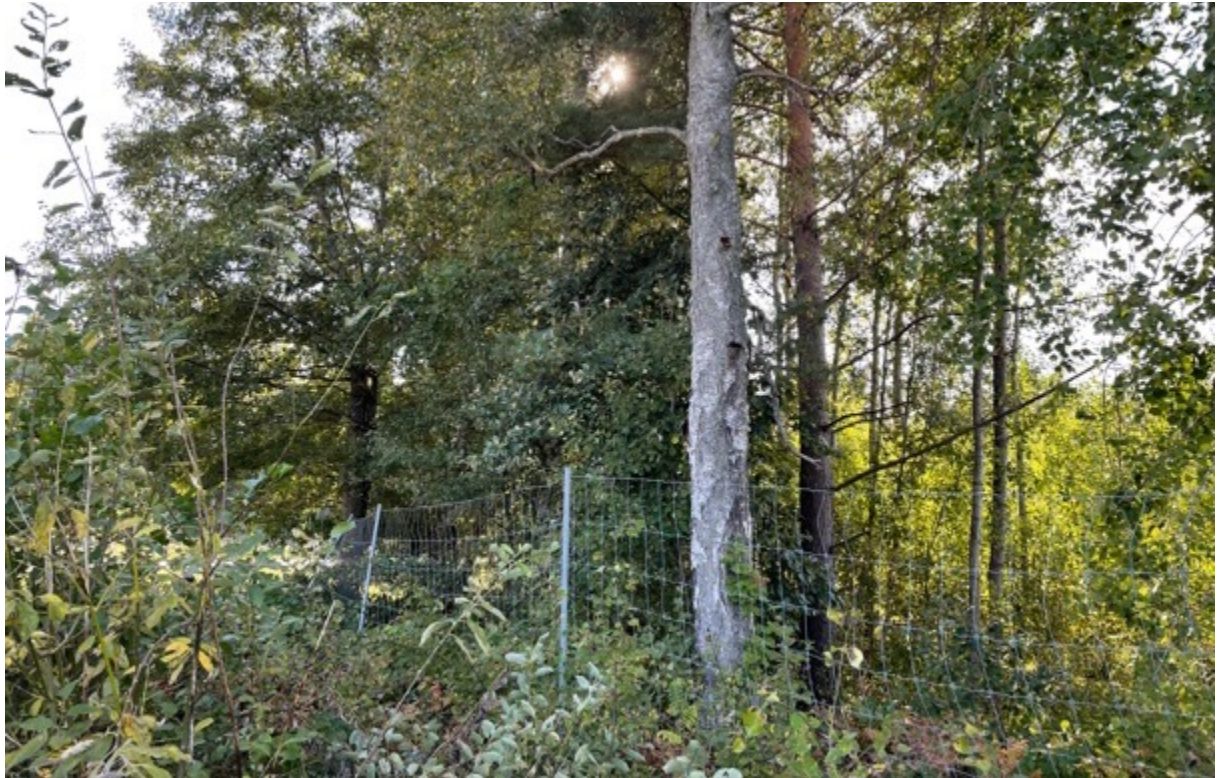
**Objekt ID: 7 Brynmiljö vid Torpelund.**

**Areal:** 0,04 ha.

**Naturvärdesbedömning:** Visst naturvärde – naturvärdesklass 4.

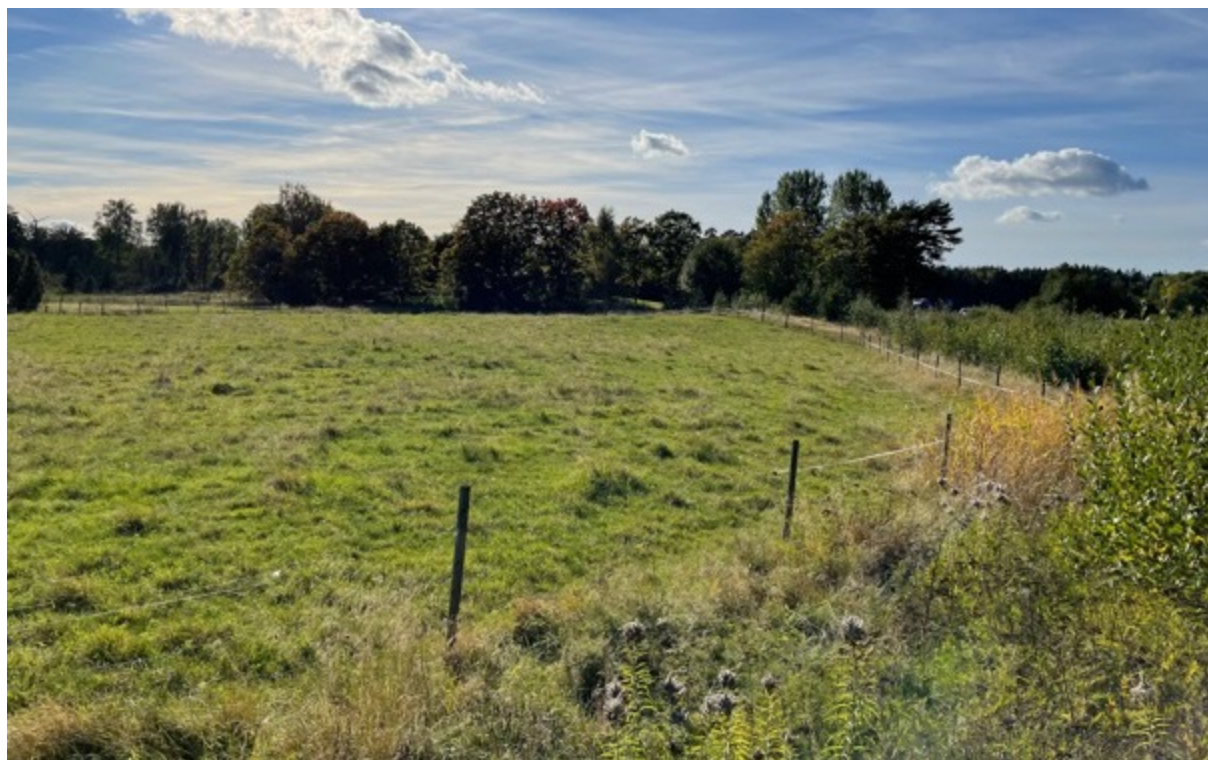
## Objekt ID: 8 Kultiverad betesmark vid Lyrestad.

**Areal:** 0,02 ha.

**Naturvärdesbedömning:** Visst naturvärde – naturvärdesklass 4.

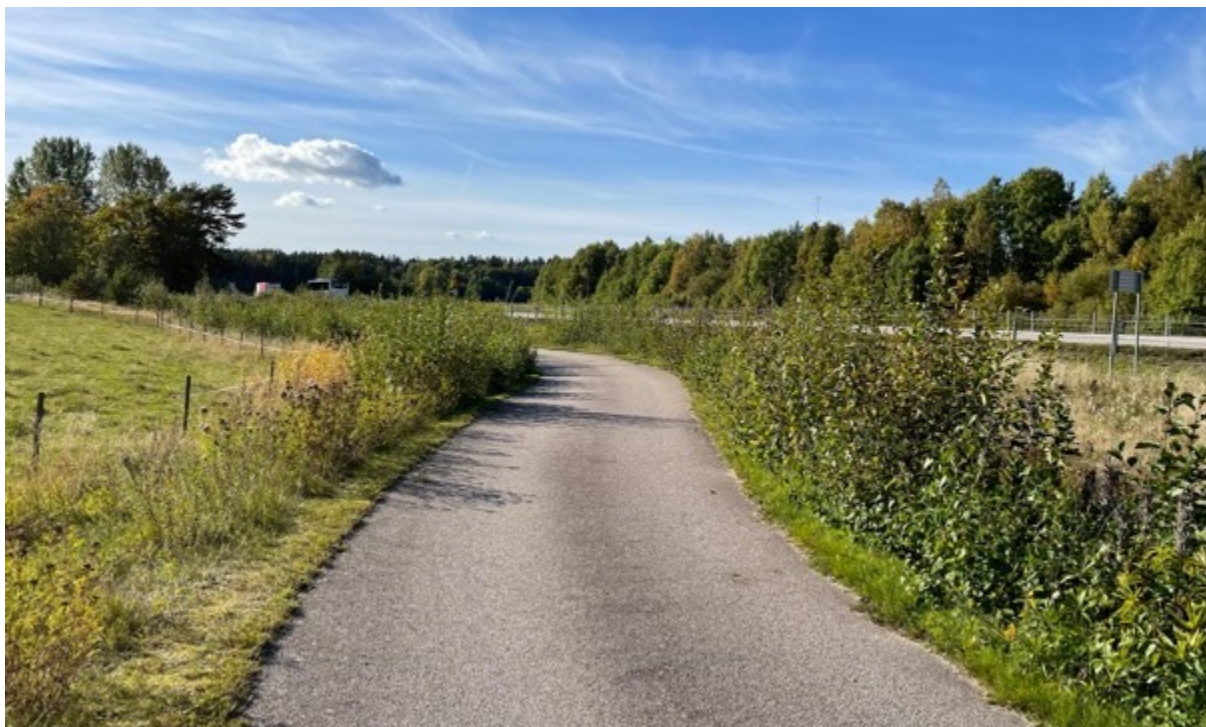
## Objekt ID: 9 Vägkant utmed gångväg vid Lyrestad

**Areal:** 0,04 ha.

**Naturvärdesbedömning:** Påtagligt naturvärde – naturvärdesklass 3.
