# Naturvärdesinventering

## Projekt Kävlinge-Arlöv

Oktober 2015

Naturvärdesinventering  
Projekt Kävlinge-Arlöv  
Vägplan - väg 913 (objekt 1-4)  
och  
Järnvägsplan - Stävie (objekt 5-8)

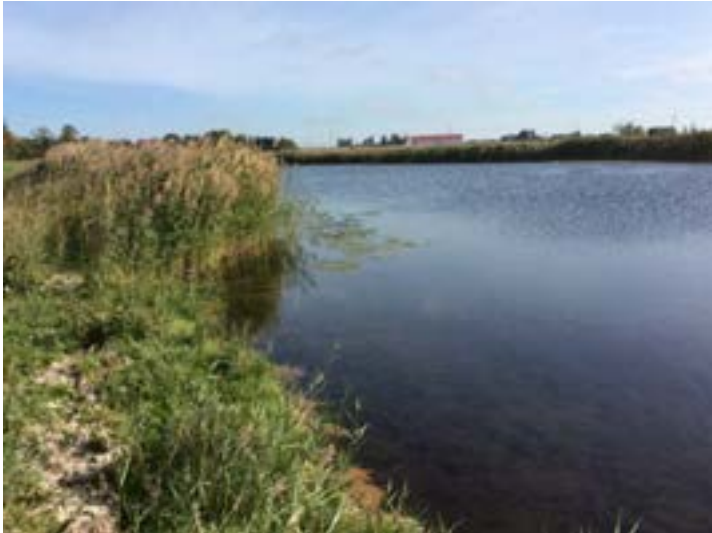
Figur 2. Flädie kyrkdamm. På bilden kan det klara vattnet anas. Klart, näringsrikt vatten är en viktig miljö för bl.a. vatteninsekter och sjöfåglar.

Flädie kyrkdamm är ett värdefullt vatten med en skyddsvärd fågelfauna. Fältbesöket genomfördes i oktober 2015 och den enda fågelart som noterades var knipa. Vattnet var vid detta fältbesök klart och det bedömdes som näringsrikt. Gott om

undervattensvegetation noterades också. Klart vatten, undervattensväxter och näringsrikedom är tre faktorer som gynnar insektsproduktion, vilket antyder att fågelfaunan kan vara artrik. Inrapporterade fynd på Artportalen verkar främst behandla rastande, övervintrande eller näringssökande fåglar. Endast grågås och sävsparv noteras som häckfåglar. Detta ska dock inte tas som fakta med betydelsen att det verkligen är de enda häckande fågelarterna. Fler arter häckar säkert i området. De inrapporterade fynden visar att en lång rad fågelarter från och till utnyttjar kyrkdammen.

Slutsatsen då det gäller Flädie kyrkdamm måste därför bli att det handlar om ett för fågellivet värdefullt vatten, och att negativ påverkan på vattenmiljön måste bli så liten som möjligt. Ombyggnad av vägen bör ske utanför fåglarnas häckningstid, vilket innebär mellan augusti och mars.

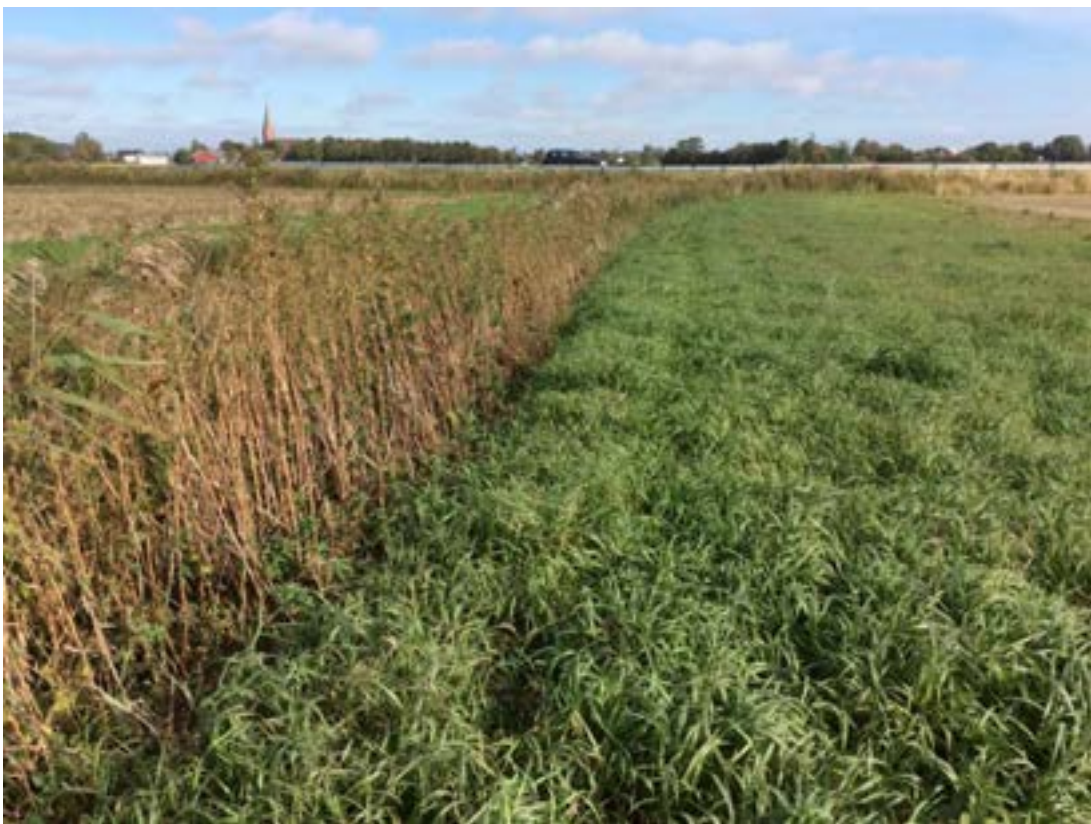
Figur 3. De viktigaste ekologiska sambanden utgörs av de diken som finns i områdena. I det södra utredningsområde finns Flädiebäcken med sitt tillflöde. I det norra utredningsområdet finns ett dike som delvis är igenlagt. Flädiebäcken och diken mynnar i Önnerupsbäcken som i sin tur hör till Höje å vattensystem.

De enda område med ekologiska samband av betydelse är Flädiebäcken med biflöden, som i sin tur är ett biflöde till Önnerupsbäcken som ingår i Höje å vattensystem. Bäckens har en värdefull fiskfauna med bl.a. öring och grönling, och dessa arter sprider sig längs vattendragen, kanske främst mellan Flädiebäcken och Önnerupsbäcken, men även till andra, närbelägna delar av vattensystemet. I biflödet till Flädiebäcken

Även här är det enda område med ekologiska samband av betydelse ett dike som rinner genom inventeringsområdet och vidare ner mot Flädiebäcken. Diket ingår alltså i Önnerupsbäckens vattensystem och fiskevårdsplan. I den här delen av vattensystemet påträffades ingen fisk vid provfiske 1999, men vattenmiljön utgör ändå en viktig spridningsväg för olika vattenorganismer, kanske även för fisk ibland.

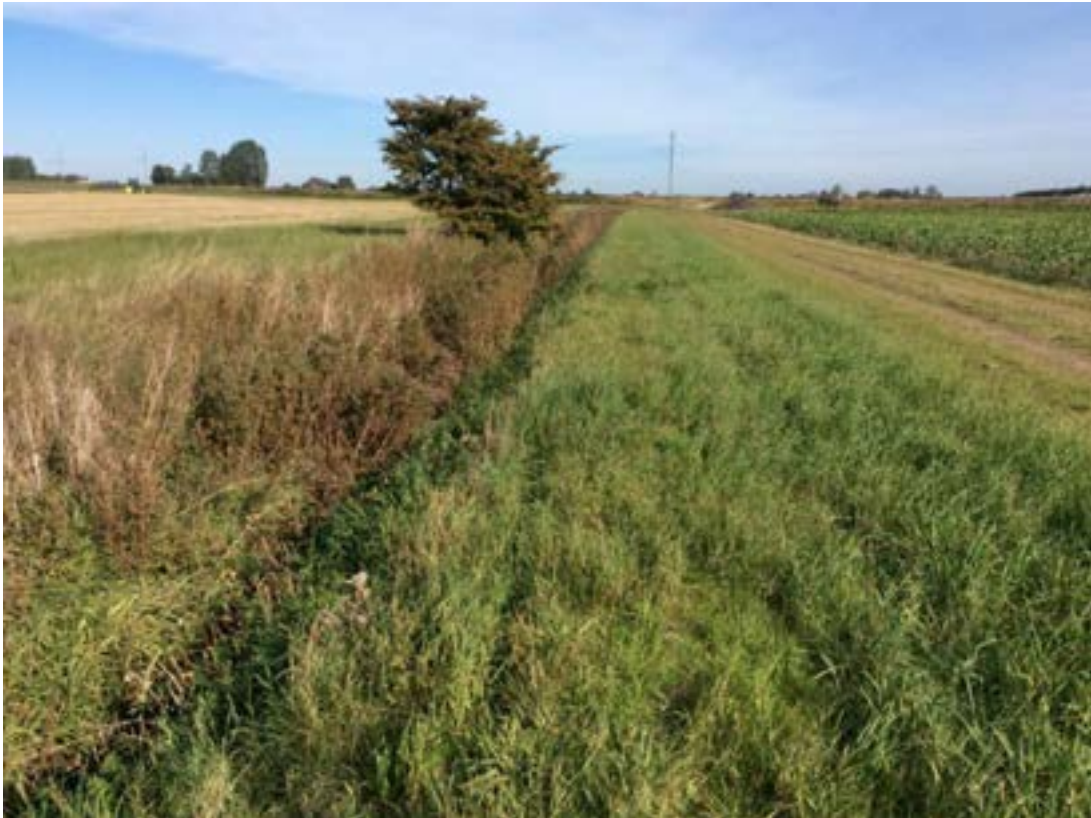
Figur 4. Diket i det norra utredningsområdet ligger längre uppströms Flädiebäcken. Längs diket finns breda kantzoner vars uppgift är att fånga upp näringsämnen så att de inte hamnar i vattendraget.

Även här var det enda biotopskyddade objektet ett dike och det klassades som Påtagligt naturvärde (nv-klass 3). Även detta elfiskades 1999, dock utan fynd av några fiskar.

Diket i inventeringsområdet (objekt nr 8) tillhör Önnerupsbäckens vattensystem. Vid elfisken 1999 påträffades ingen fisk. Det har dock gått drygt 15 år sedan fisket genomfördes och förhållandena kan ha förändrats. Kanske är det inte så troligt att fiskfaunan skulle innehålla krävande arter men vattenmiljön är livsmiljö för många andra organismer, och diket är förmodligen en viktig spridningskorridor för många olika arter. Även för detta dike bör det alltså ses till att påverkan blir minimal.

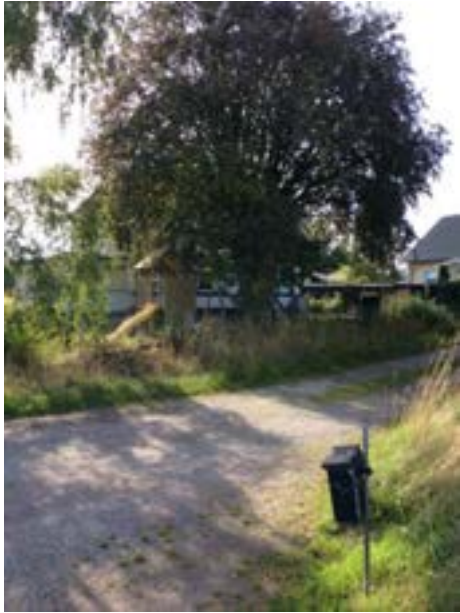
Oxeln står på tomtmark och har inte närmare studerats.

På tomtmark finns en del äldre lövträd. Tomterna har inte beträffats för en närmare undersökning av träden. Om det blir aktuellt med att ta tomtmark i anspråk föreslås ett kompletterande besök för att dokumentera naturvärden kopplade till träden.

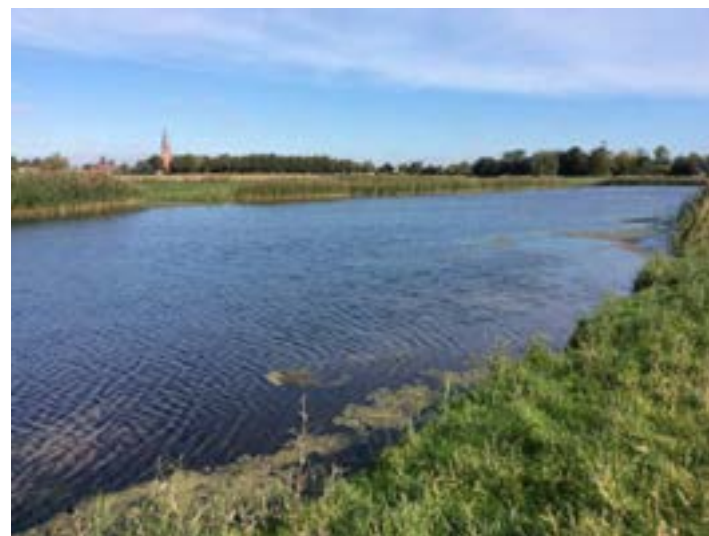
**Naturvärdesobjekt 2 (Vägplan - väg 913) - Våtmark SV Flädie, Flädie kyrkdamm**

En ca 1 ha stor våtmark i åkerlandskap. En trumma i den norra änden leder in vatten i våtmarken. Långgrund, botten kan ses över stora ytor. Ganska fast lerbotten. Klart, näringsrikt vatten med några få klumpar av grönalger i vattenytan. En del vatteninsekter kunde noteras. Flera arter trollsländor sågs flygande vid vattnet. Buskar vid vattnet fåtaliga, korgvide och annan videart. I kanterna bladvass, gåsört, videört, åkervinda och älggräs. I vattnet grönalger, en slinga-art, stor andmat, vanlig andmat och vattenpest. Vid fältbesöket noterades ett par knipor. På Artportalen finns följande arter noterade som häckfåglar (Art): grågås och sävsparv. Följande mer intressanta arter har noterats som födosökande, rastande eller övervintrande (Art): backsvala, blå kärrhök, brun kärrhök, fiskgjuse, gråhäger, gråtrut, gulärla, hussvala, röd glada, skedand, storskarv och tofsvipa.

Stor vattenyta med klart vatten. Markerna runt våtmarken slås vilket är värdefullt.

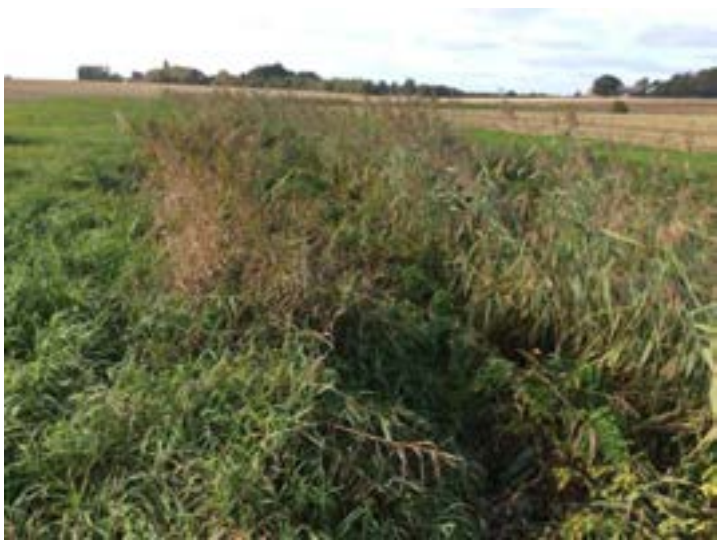
Vid fältbesöket var diket igenvuxet av främst bladvass. Mellan stråna kunde dock det sakta framrinnande vattnet iakttas.

Även för Flädiebäckens del bör det antas att fiskfaunan är i princip oförändrad, trots att inget elfisken har genomförts sedan 1999. Detta innebär att påverkan i samband med vägbygget måste hållas på en nivå som innebär minsta möjliga negativa påverkan på vattendraget. Detta gäller både Flädiebäcken (objekt nr 3) och diket (biflödet) strax väster om Flädiebäcken (objekt nr 4).

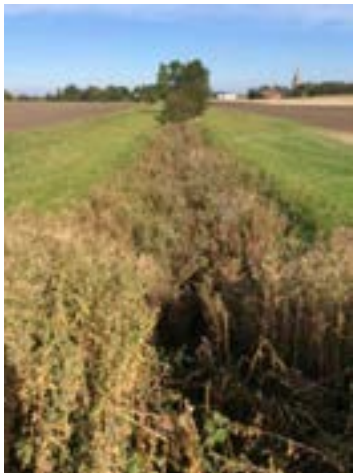
Vid fältbesöket var diket igenvuxet av främst bladvass. Mellan stråna kunde dock det sakta framrinnande vattnet iakttas. I anslutning till diket lite buskar och mindre träd.

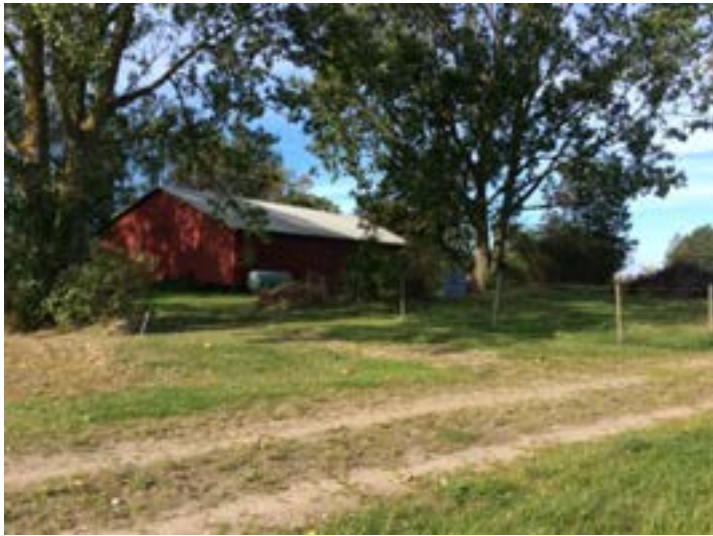
På tomten växer två grova popplar. Det aktuella trädet är det till höger.

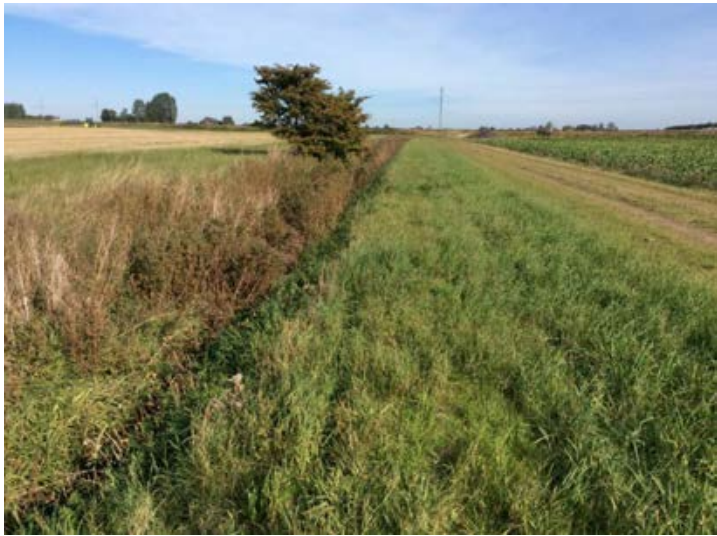
Vid fältbesöket var diket väster om järnvägen igenvuxet av olika grövre örter. Mellan vegetationen kunde dock muntert porlande vatten iakttas. I anslutning till diket lite buskar.
