## 2.4 Miljö, viktiga förutsättningar, aspekter och intressen

## 2.5 Byggnadstekniska förutsättningar

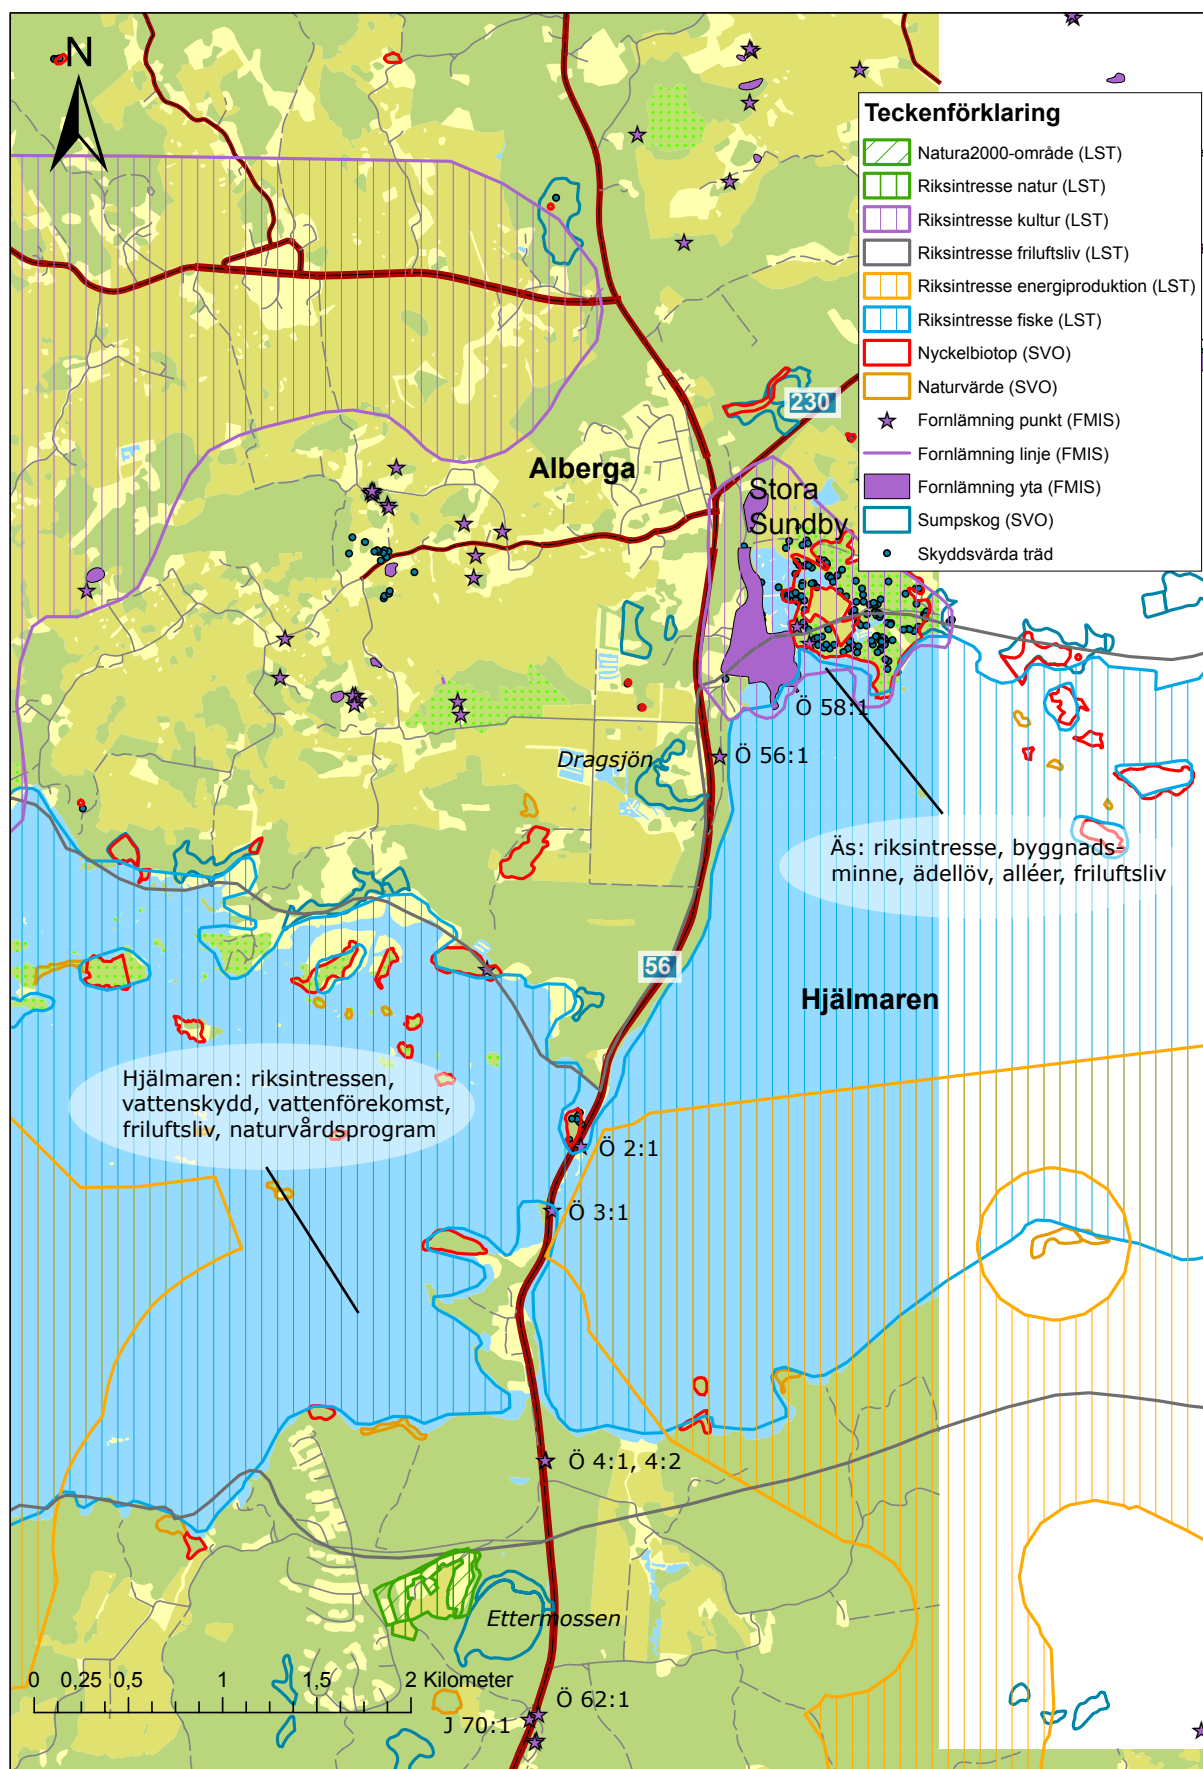
Figur 11. Karta över miljövärden, Ettermossen-Stora Sundby (Alberga). J 70:1 mfl avser fornlämningar, se Tabell 5.

Se objekt i kartor över miljövärden, Figur 9-11.

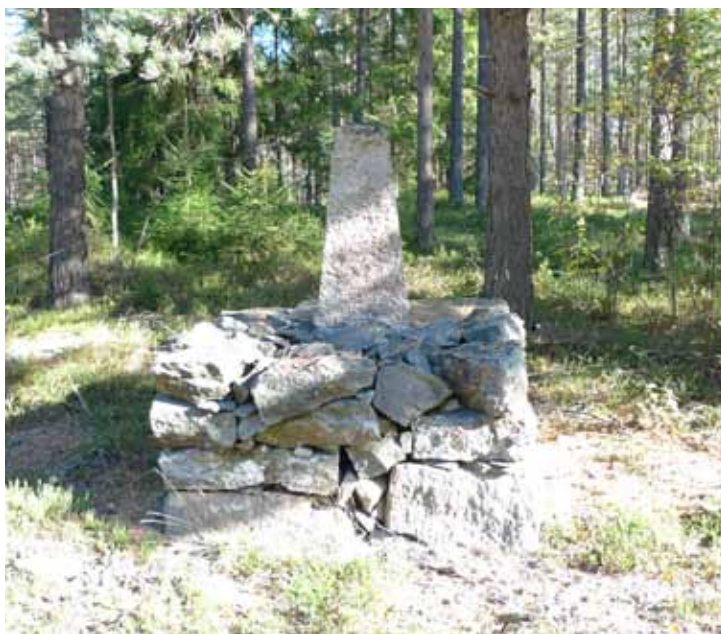
Figur 13. Milstolpe längs sträckan Bie-Äs.

Fornlämningar och övriga lämningar (se Tabell 5) i anslutning till dagens väg är allt från tidiga boplatser, gravfält och fornborgar till avrättningsplatser och milstenar (se Figur 12 och 13). Särskilt nämnvärda är:

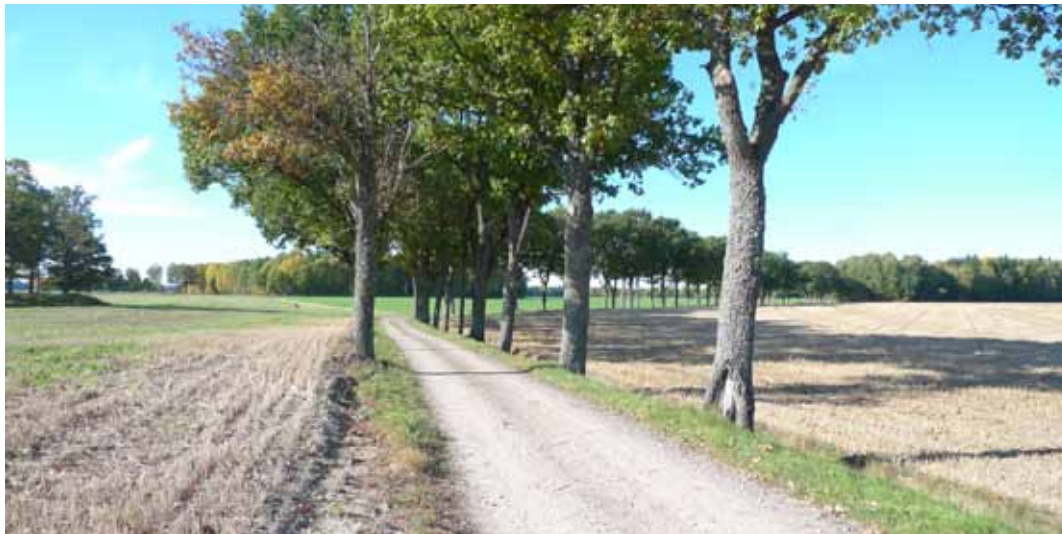
*Figur 15. Runt Äs finns ett flertal tydliga alléträckningar i anslutning till större gårdar.*

- vattenskyddsområden för grundvattentäkter i Köpingsåsen; Bie och Äs
- vattenskyddsområde för Hyndevads råvattentäkt
- Natura 2000-området Örmossen
- strandskydd runt vattendrag och sjöar längs sträckan
- biotopskyddade objekt; vattendrag i jordbruksmark, alléer (se Figur 15)

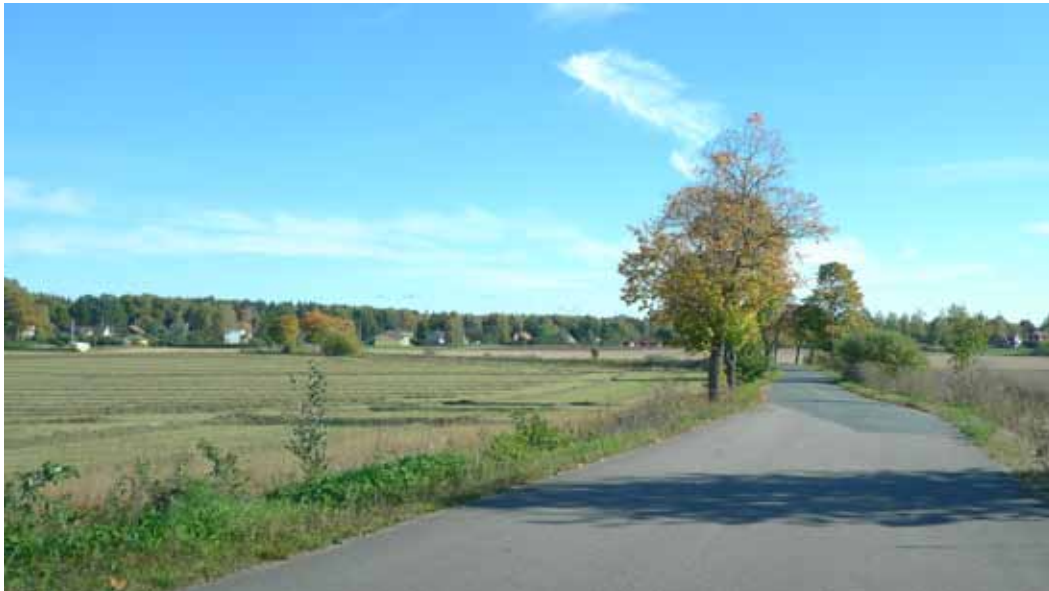
Figur 16. Runt Äs förekommer stora områden med jordbruksmark. Vy från Fågelsta mot Äs och Köpingsåsen.

Runt Äs förekommer stora områden med jordbruksmark (se Figur 16). Väster om väg 56 dominerar jordarna av glacial lera. Öster om väg 56, runt sjön Aspen, dominerar sandig morän. Här förekommer också en hel del berg i dagen.
