E18 Köping-Västjädra – ändring av fastställd vägplan Faunapassage, Bilaga 1 Vägplan- och miljöbeskrivning

Bilaga 1. Vägplan- och miljöbeskrivning, 2022-05-19

PM Viltutredning

2019-05-10

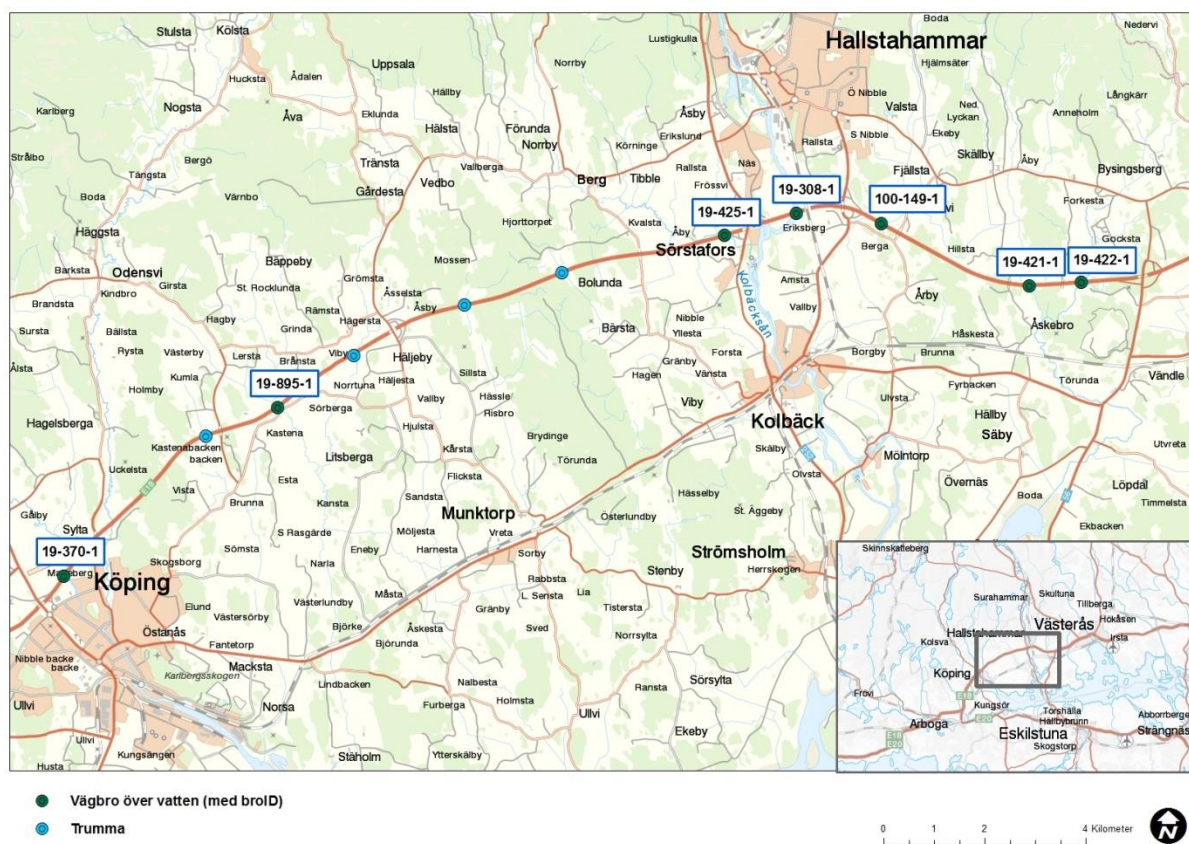
Figur 12. Vägbroar och trummor som utgör vandringshinder för utter.
