# RAPPORT KOMPLETTERANDE NATURVÄRDESINVENTERING

UPPDRAGSNUMMER 12703888-300

# KOMPLETTERANDE INVENTERING OCH BEDÖMNING AV NATURVÄRDE VID VÄG 49, SKÖVDE - IGELSTORP

2019-11-26

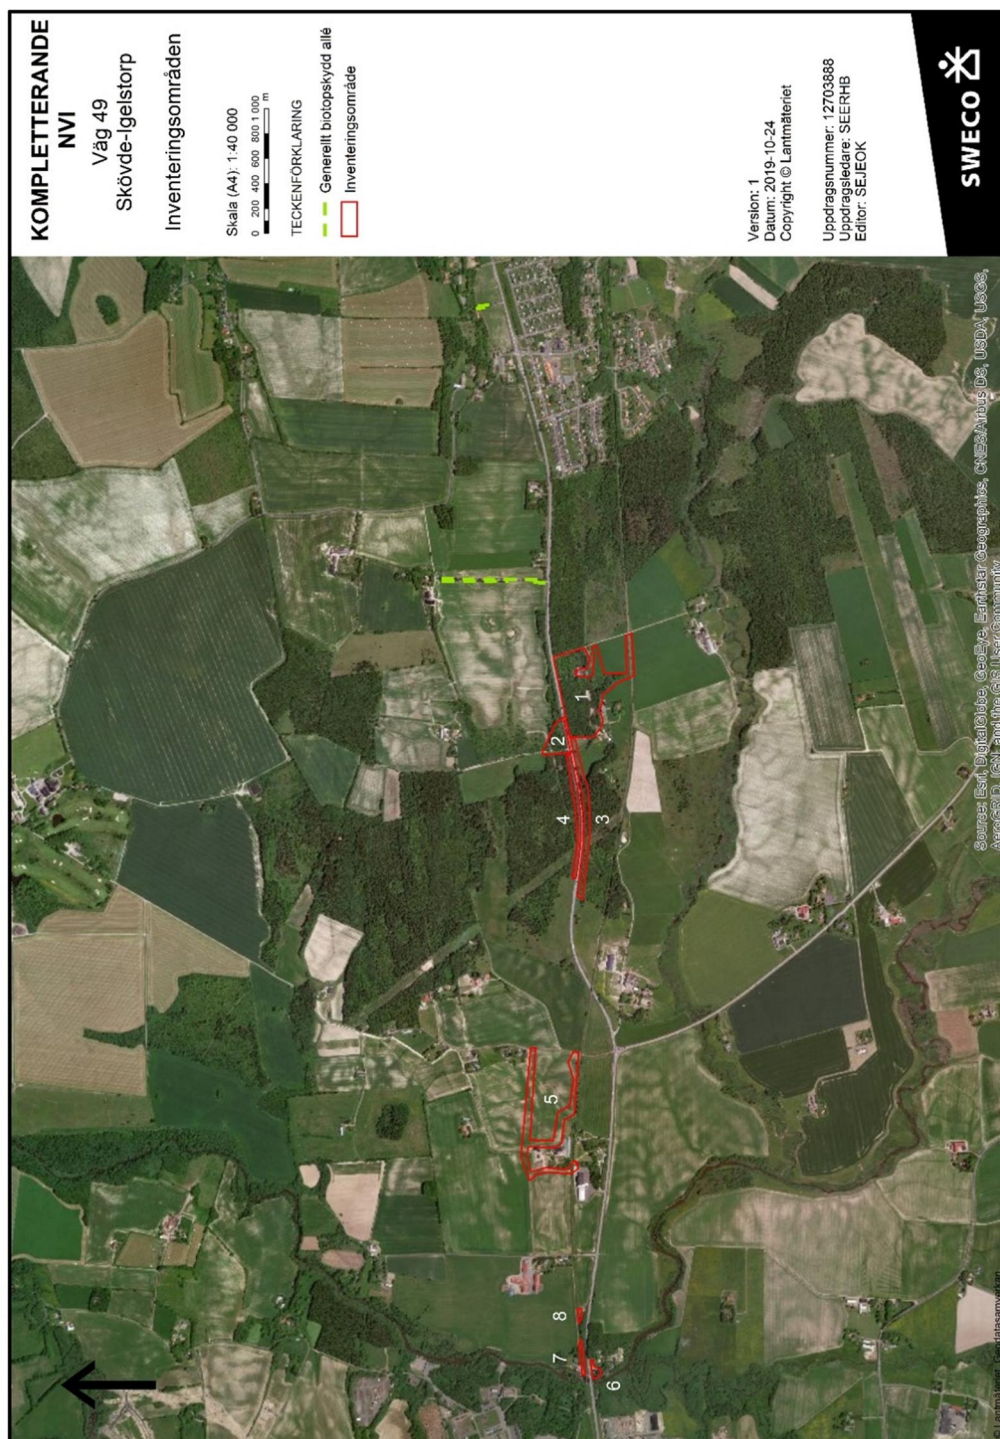
Figur 1. Det åtta inventeringsområdena ligger i anslutning till väg 49 och är tänkt att användas som ytor för anläggning av enskilda infartsvägar till väg 49.

Som ett underlag till vägplanen har Sweco fått i uppdrag att utföra en kompletterande naturvärdesinventering i områdena som är planerade att utgöra enskilda infartsvägar till väg 49 samt att utvärdera om det finns några hinder gällande naturvärden i utpekade stråk (inventeringsområde 3–4, se Figur 1) för placering av faunabro. Övriga områden runt väg 49 som påverkas av byggnationen av den allmänna vägen naturvärdesinventerades i juni 2018 (Sweco Enviroment, 2019). Syftet med naturvärdesinventeringar är att identifiera och avgränsa de geografiska områden i landskapet som är av positiv betydelse för biologisk mångfald samt att dokumentera och bedöma deras naturvärde.

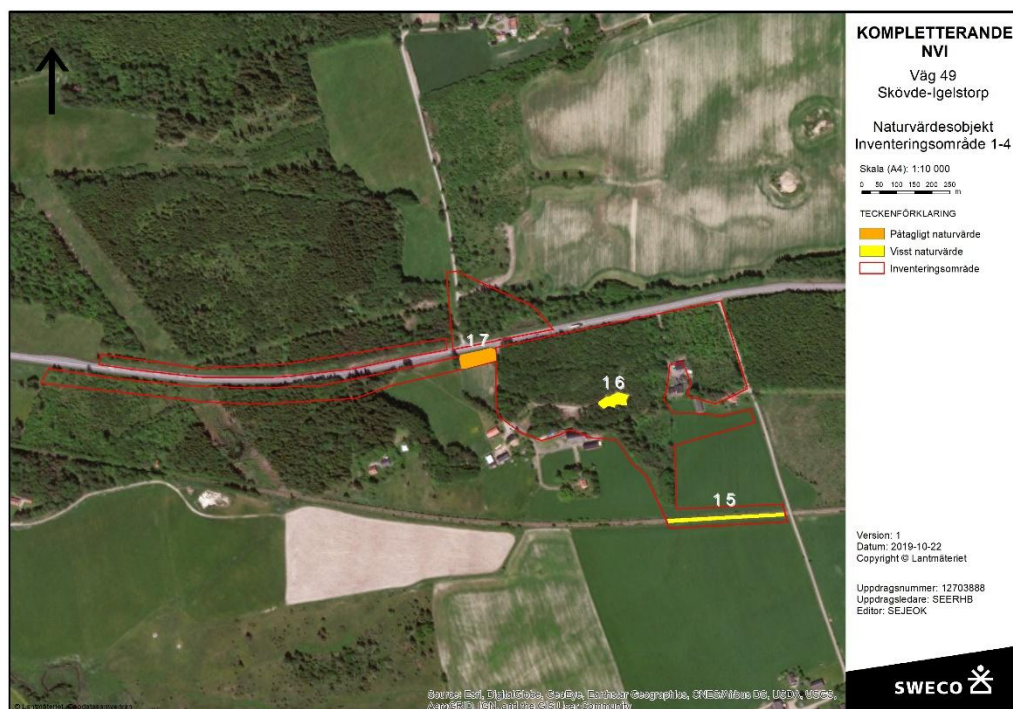
Figur 4. Detaljkarta på naturvärdesobjekt 15–17, inom inventeringsområdena 1 och 3.

Inga hinder i form av naturvärden för tänkt placering inom den västra delen av inventeringsområden 3 och 4 identifierades under fältbesöket. Varken naturvärdeobjekt, generella biotopskydd eller skyddsvärda arter hittades här. I den östligaste delen av inventeringsområde identifierades dock ett naturvärdesobjekt med påtagligt naturvärde (se Figur 4), om ytan påverkas av tänkt byggnation kan hänsyns behövas tas.

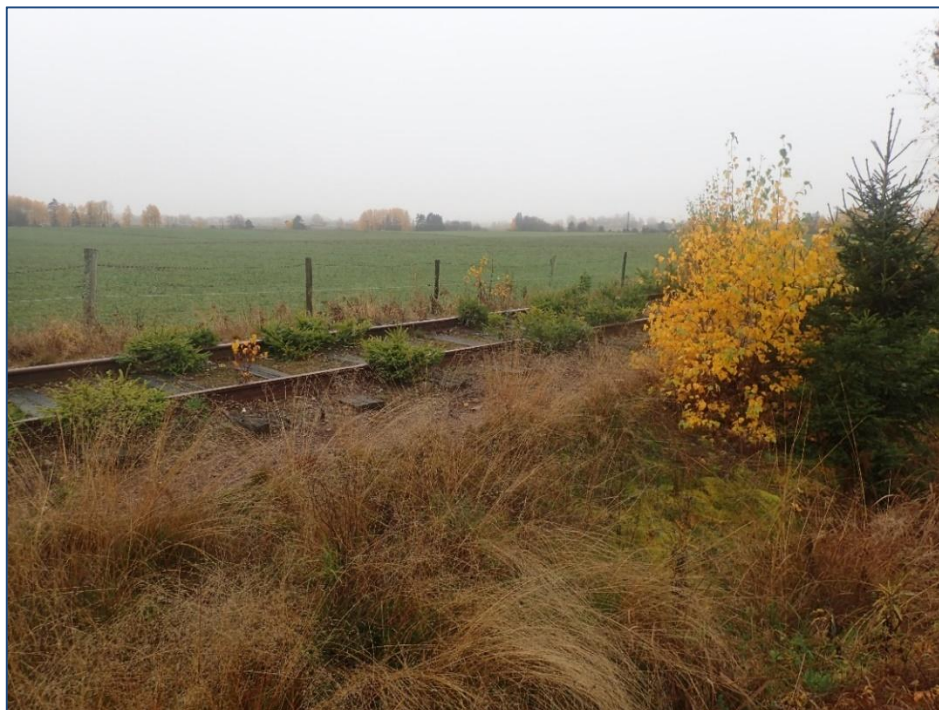
Beskrivning: Objektet utgörs av en gammal nedlagd banvall. Visst biotopvärde finns knutet till det sandiga materialet i banvallen. Viss ruderalmarksflora finns med arter som liten blåklocka och gråfibbla. Det främsta naturvärdet är de öppna gruspartierna som har värde för grävande insekter.

Motivering: Genom förekomst av öppna sandblottor i kombination med viss ängsflora bedöms objektet hålla visst biotopvärde. Inga naturvårdsarter har noterats och artvärdet bedöms därmed som lågt. En samlad bedömning av biotop- och artvärde motiverar att objektet bedöms hålla visst naturvärde. Då objektet saknar artvärde men innehar nyckelstrukturer enligt Trafikverkets standard (Trafikverket, 2012).

Figur 6. Naturvärdesobjekt 1, Östra banvallen.

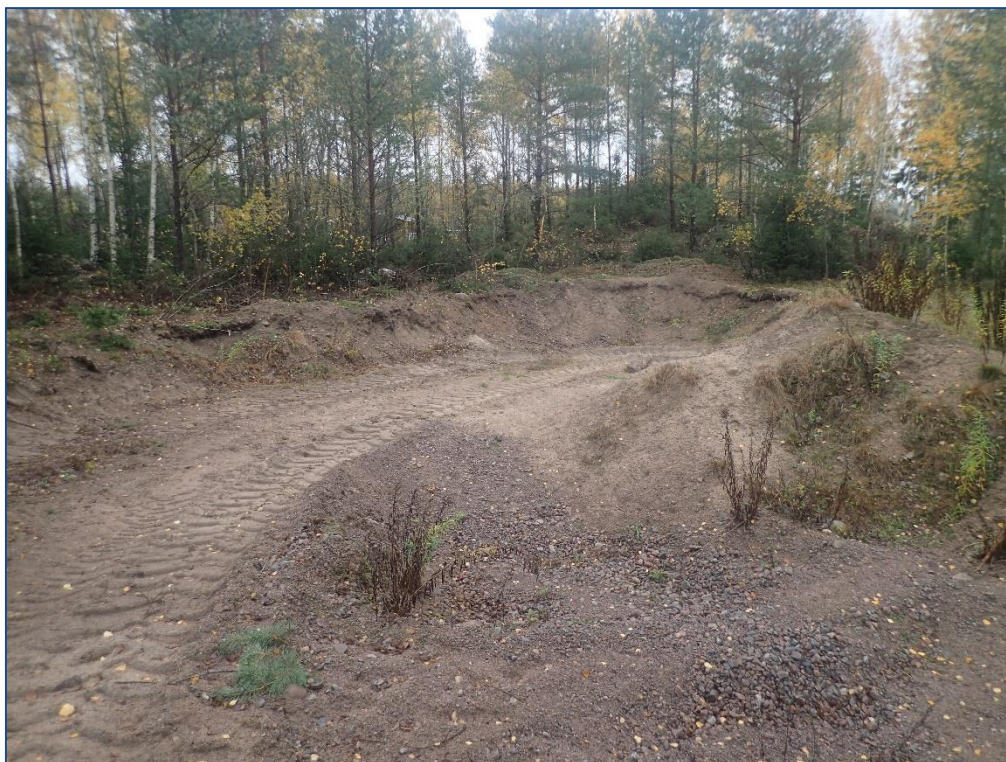
Beskrivning: Objektet utgörs av ruderatmark/ett privat sandtag med öppna sandblottor och spår av insektshål.

Motivering: Genom förekomst av blottad sand bedöms objektet hålla visst biotopvärde. Objektet bedöms hålla lågt artvärde då ytan inte innehåller några naturvårdsarter i betydlig mängd. Insektshål noterades i sanden. En samlad bedömning av biotop- och artvärde motiverar att objektet bedöms hålla visst naturvärde. Då objektet saknar artvärde men innehar nyckelstrukturer. Övriga arter som förekommer är gråbo och den invasiva arten kanadensiskt gullris.

Figur 7. Naturvärdesobjekt 2, Privat sandtag

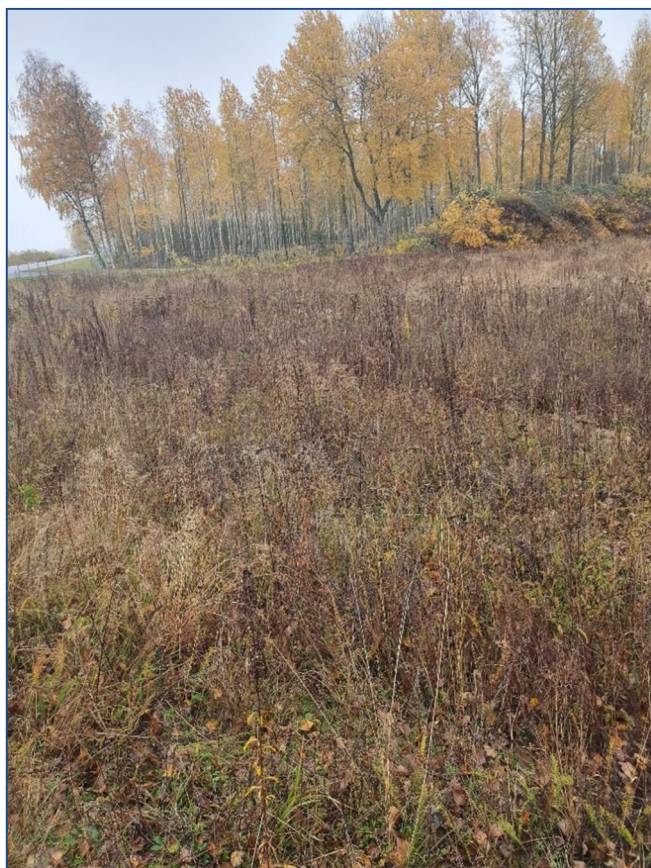
Beskrivning: Objektet utgörs av en gammal åkermark som vid inventeringstillfället låg i träda. Av markskiktet att döma har marken inte brukats på ett flertal år. Objektet angränsar även till det tidigare utpekade objektet 4.7 (Sweco Enviroment, 2019) med likartade utpekade värden och artsammansättning.

Motivering: Genom förekomst av mager jord och rikblommighet i ett annars örtfattigt landskap bedöms objektet hålla visst biotopsvärde. På grund av den goda förekomsten av flera blommande växter bedöms objektet hålla visst artvärde.

Figur 8. Åkermark i träda intill väg 49.

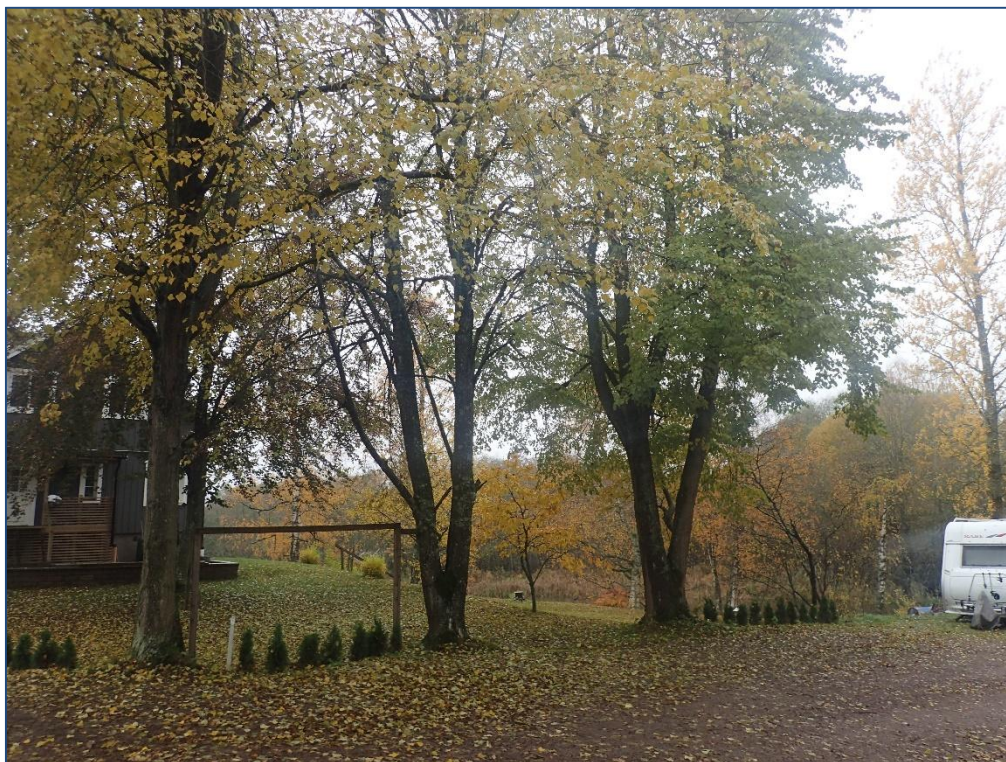
Beskrivning: Objektet utgörs av tre äldre lindar längs bostadshus. Två av träden har dubbelstam och samtliga ingår i en trädgårdsavgränsning.

Motivering: Objektet bedöms ha visst naturvärde då det utgörs av äldre ädellövträd. Visst värde har även objektet för pollinerande insekter då träden är blommande. Objektet bedöms dock ha lågt artvärde på grund av avsaknad av naturvårdsarter. En samlad bedömning av biotop- och artvärde motiverar att objektet bedöms hålla visst naturvärde.'

Figur 9. Äldre lindar intill Ösan.

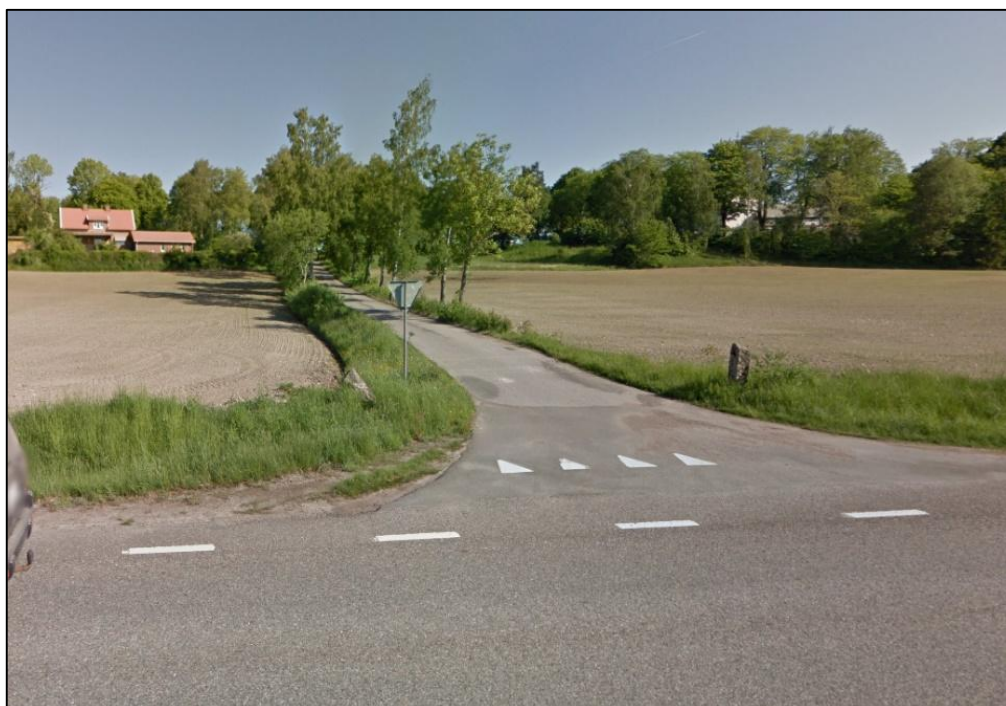
Öster ut från inventeringsområdet vid infarten till Svenstorp kyrka växer en allé som utgörs av 22 träd. Allén är inte inventerad i fält men art- och statusinventerad via Google maps streetview funktion. Totalt 22 träd ingår i allén, elva björkar, sex aspar, två almar (CR), en lind, en ask (EN) samt en av okänd art. Almarna står i de två nordligaste positionerna av allén. Många av träden i allén har måttlig till dålig vitalitet.

*Figur 13. Allé vid Svenstorp kyrka*

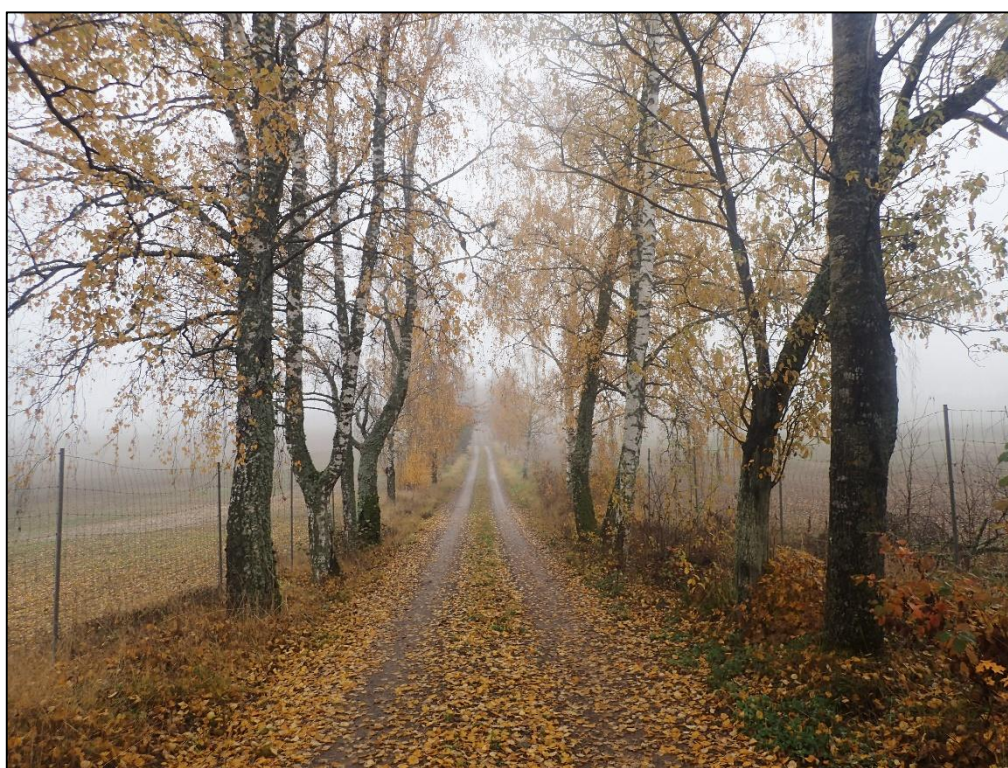
Allé längs enskild väg bestående huvudsakligen av björk med inslag av ett fåtal övriga trädslag. Totalt består allén av 86 träd. På östra sidan är träden fördelade på 39 björk, två lönn, en sälg, en asp, en gran samt två döda björkar. Västra sidan består av 38 björk, två rönn, en lönn, en gran, ett enträd och ett fågelbär samt en död björk och en stubbe. En stor lucka finns på västra sidan av allén och syns i Figur 11. Träden är i huvudsak vuxna men utgörs inte av äldre träd. Ganska rik påväxt av triviala epifytiska mossor och lavar. Allén är förlängningen av utpekad objekt 5 med biotopskydd i huvudrapporten (Sweco Enviroment, 2019).

*Figur 14. Allé vid Halvartorp med generellt biotopskydd, se även objekt 5 med generellt biotopskydd i huvudrapporten (Sweco Enviroment, 2019).*

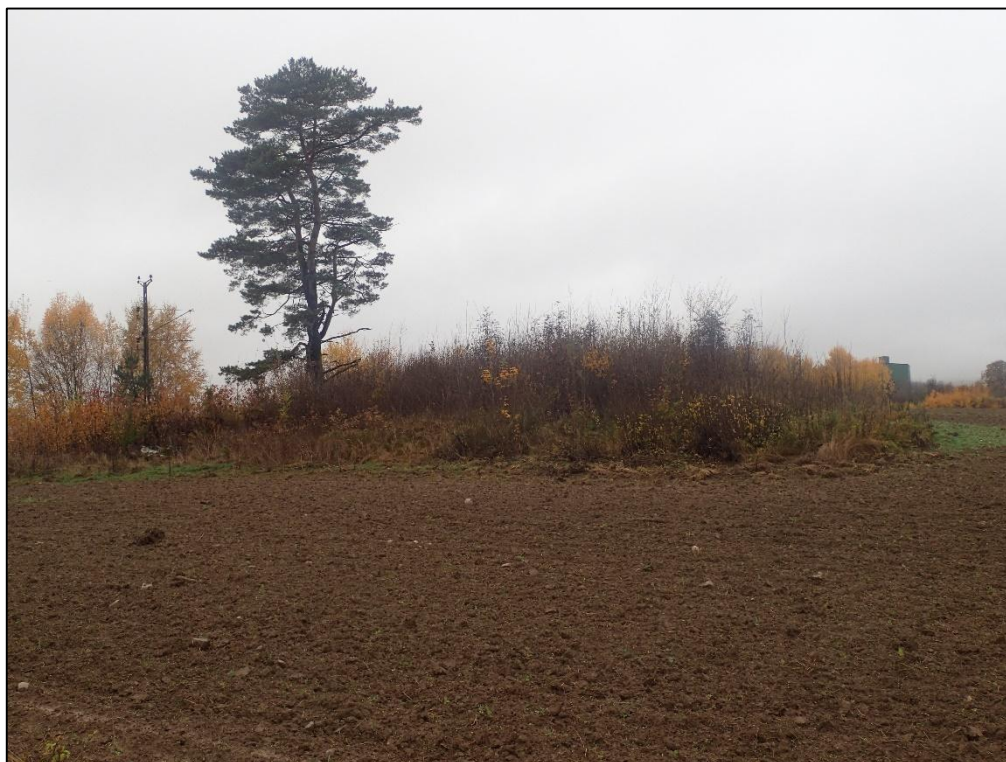
Åkerholmen gränsar mot gammal nedlagd banvall åt söder och är därmed inte helt omgärdad av jordbruksmark men bedöms ingå i biotopskyddet av länsstyrelsen in Västra Götaland. På objektet växer lövsly och en solitär tall. Björklåga och en större stensättning finns även på åkerholmen. Stensättningen är registerad i RAÄ.

*Figur 15. Åkerholme öster om Asketorp intill banvall.*

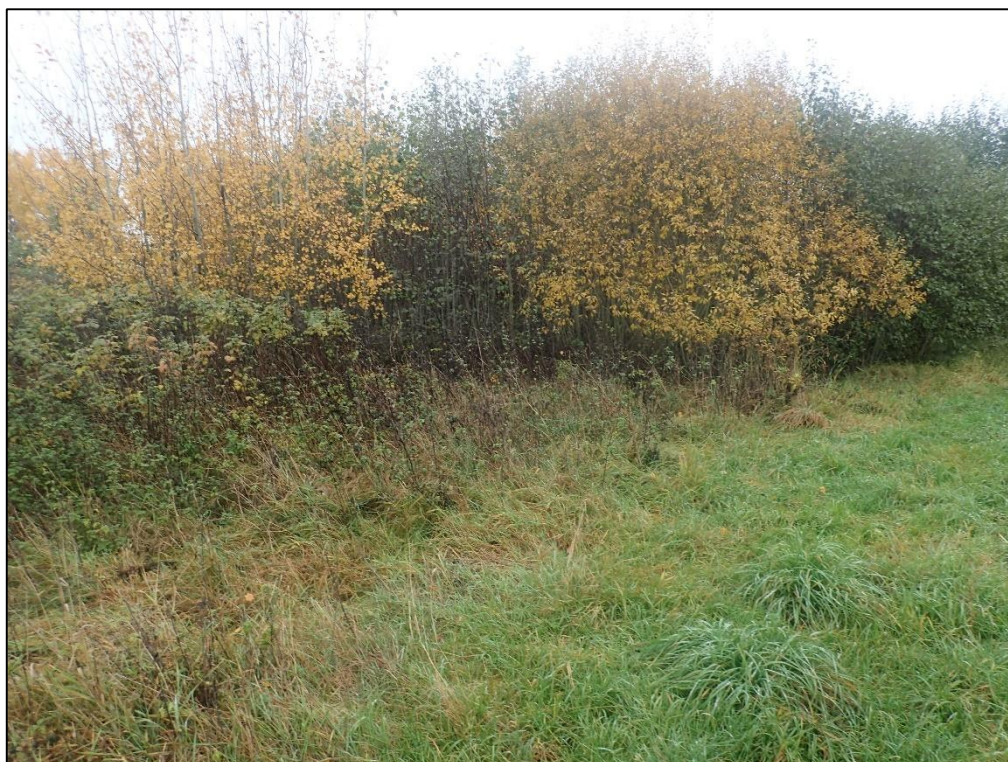
Åkerholmen gränsar mot gammal nedlagd banvall åt söder och är därmed inte helt omgärdad av jordbruksmark men bedöms ingå i biotopskyddet av länsstyrelsen i Västra Götaland. Objektet består av lövsly och upplagda stenar, bestånd av kanadensiskt gullris finns.

*Figur 16. Åkerholme öster om Asketorp intill banvall.*

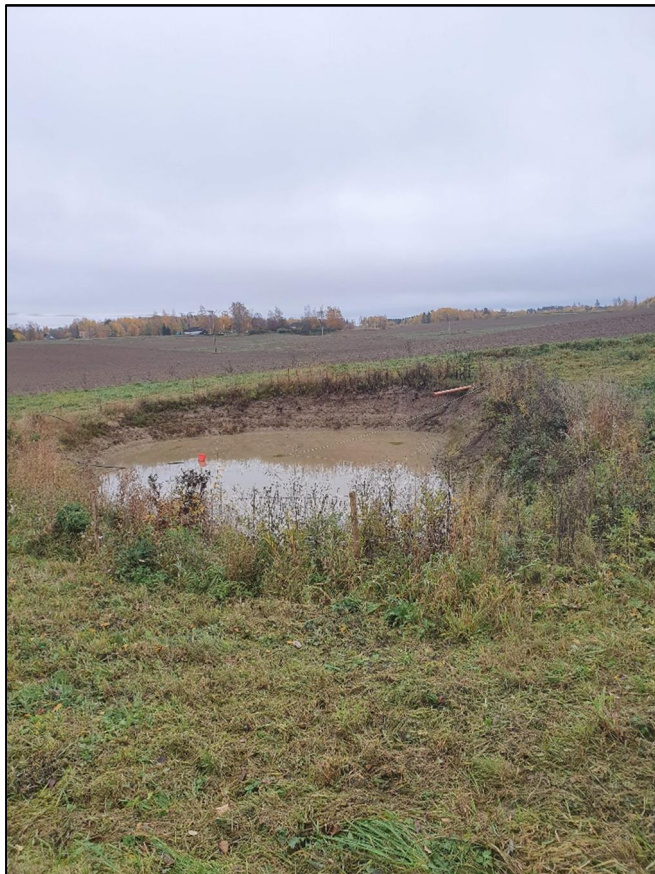
Småvattendamm intill ett annat småvatten i omgivande odlingslandskap. Den södra dammen är relativt nyanlagd, lutning på strandbrinken är hög och därmed mindre gynnsamt för groddjur.

*Figur 17. Småvatten i odlingslandskap.*

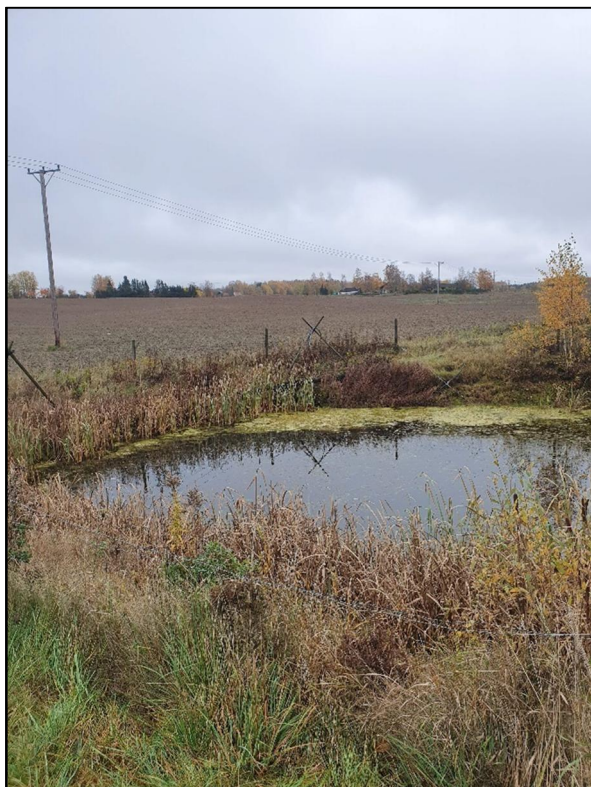
Småvattendamm i jordbrukslandskap, ca 60 kvm. Kring dammen växer bredkaveldun och i dammen gäddnate. Lutning på strandbrinken är ganska hög men bedöms ha visst värde för groddjur.

*Figur 18. Småvatten i odlingslandskap med visst värde för groddjur.*
