UPPFÖLJNING AV VÄG 26 FAUNAPASSAGER HALMSTAD - LÄNSGRÄNSEN

Program för faunauppföljning och viltolyckornas utveckling

Halmstad och Hylte kommun, Hallands län

LOKALISERINGSUTREDNING, PM Skisshandling 2020-11-16

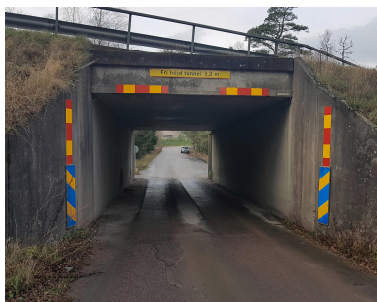
ID 2 Konstruktion 13-618-1 *Bro över transportväg vid Sperlingsholm i Halmstad*

Längd (m)	16,6
Bredd (m)	5
Höjd (m)	3,2
Landskap	Skogsområde, grustäkt på båda sidor
Ådt	15 lastbilar/dag, ingen trafik efter arbetstid.
Ålder/byggår	-

Siktskärm på bron för att minska störningar från trafik.

2 kameror, en i vardera mynning, riktade 45 grader in mot öppningen, en kamera i mitten av passagen.

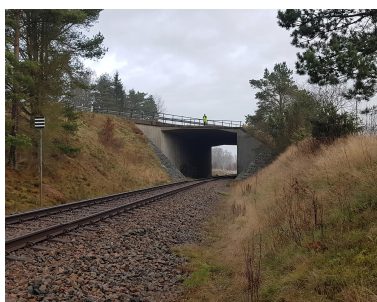
ID 10 Konstruktion 13-384-1 *Bro över järnväg vid Öllsjö*

Längd (m)	34
Bredd (m)	9,6
Höjd (m)	6,1
Landskap	Åkermark intill skog
Ådt	18 tåg/dygn
Ålder/byggår	-

Åtgärdsförslag: Förse porten med siktskärm. Led om stängslet till porten och avslut tätt mot konstruktion.

2-4 kameror för övervakning av passagens mynning, riktade 45 grader in mot öppningen, ev kompletterad med en kamera i mitten av passagen. Kameror kan behöva programmeras att vara inaktiva under de tider tågen går.

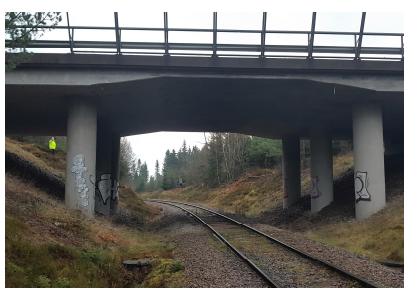
ID 14 Konstruktion 13-977-1 *Bro över järnväg V Gustavsberg*

Längd (m)	14
Bredd (m)	28
Höjd (m)	6
Landskap	Järnväg med omkringliggande skog
Ådt	18 tåg/dygn
Ålder/byggår	-

Åtgärdsförslag: Befintligt viltstängsel trasigt på nordvästra sidan, led viltstängsel ända fram till brokonstruktion.

4 kameror, 2 i vardera mynning, riktade 45 grader in mot öppningen. Ev kamera i passagen

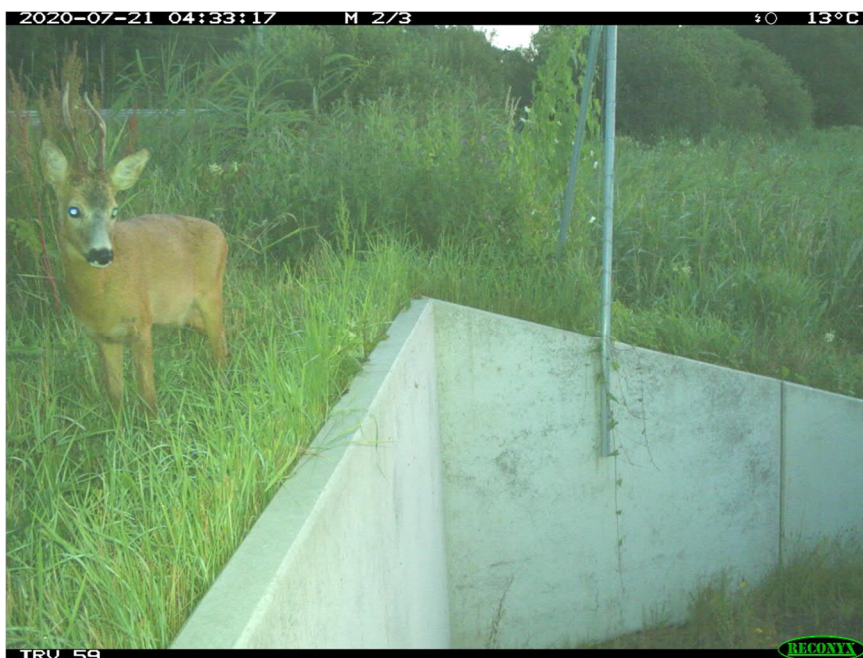
I projektet kommer ca 10 viltuthopp att anläggas. Funktionen av dessa viltuthopp följs upp under två år med hjälp av kameraövervakning. En kamera fästs i viltstängsel eller på annat sätt så att kameran övervakar uthoppssytan där djuren försöker lämna vägområdet. Inköp av 10 kameror för detta ändamål.

Figur 4. Bild som visar ungefärligt upptagningsområde som behövs för att studera djurens nyttjande av viltuthoppen.
