# UNDERLAGSRAPPORT NATURVÄRDESIKENTERING

Väg 26, Faunapassager Halmstad – länsgränsen  
Halmstad och Hylte kommun, Västra Götalands län

LOKALISERINGSUTREDNING, PM Skisshandling 2020-11-16

Projektnummer: 168 765

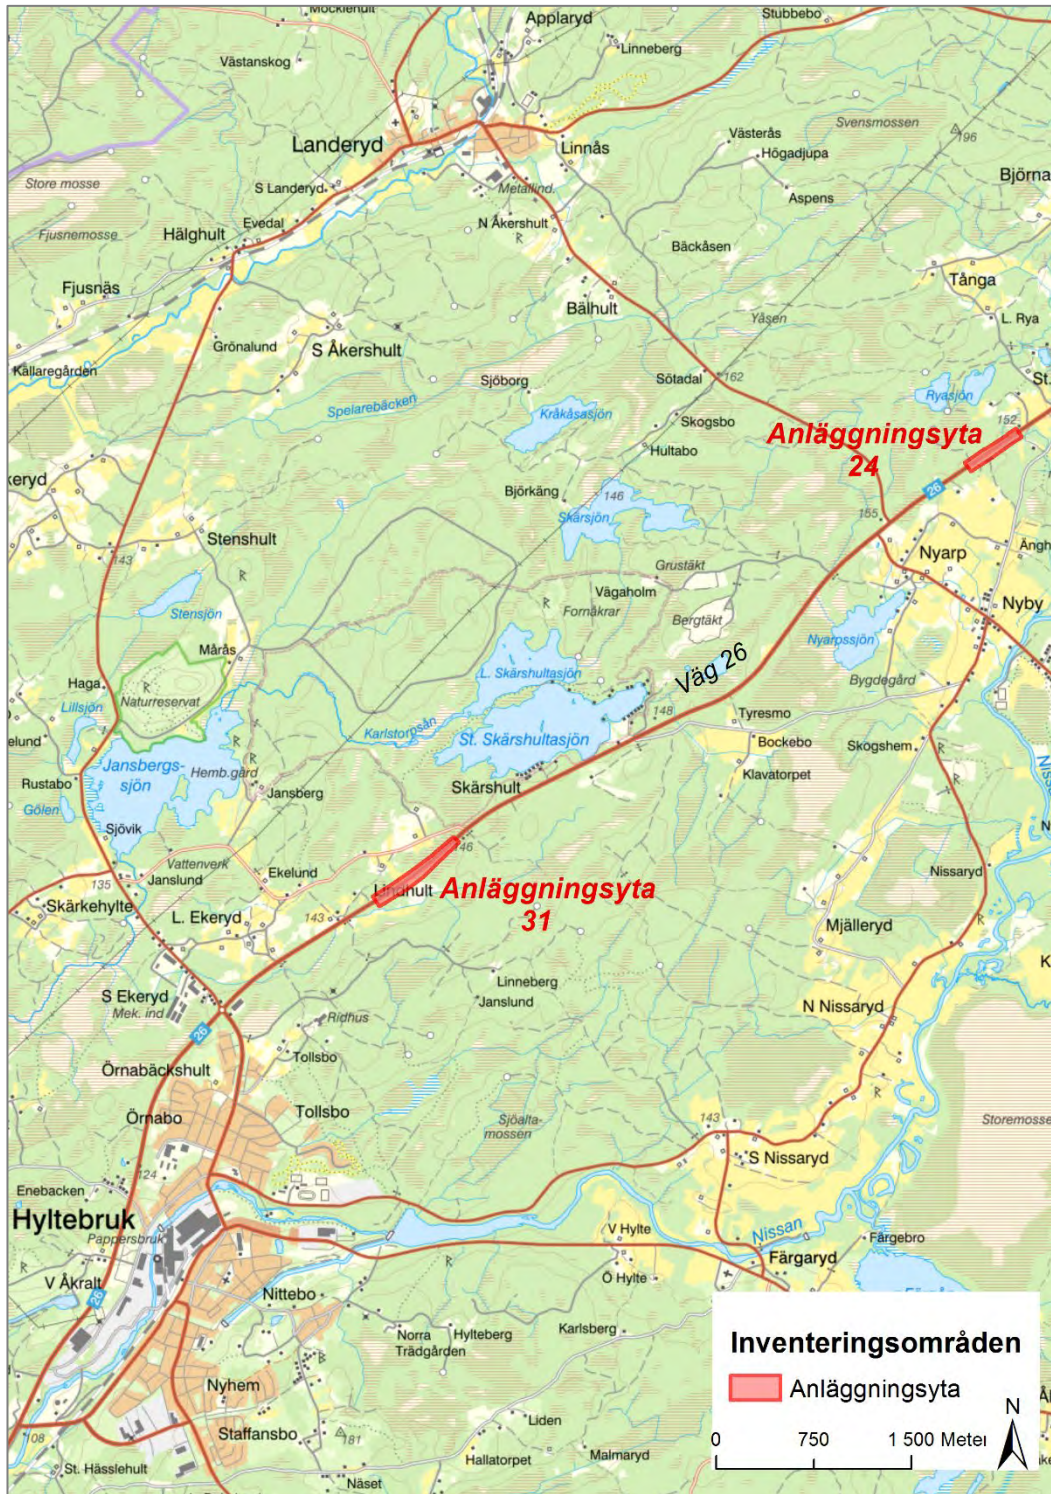
Figur 3. Översikt över inventeringsområde för anläggning av faunapassage i plan, anläggningsyta 31 och 24.

Inventeringsområdet för utredning av faunapassage och faunapassage i plan består av fyra delområden: anläggningsyta 123, 102, 31 och 24 (figur 2 och 3). Anläggningsyta 123 utgörs till största delen av skog, både bland-, barr- och lövskog. Ett av naturvärdesobjekten i denna yta utgör ett naturvärdesobjekt med klass 2. Fynd av parkslide gjordes i denna yta.

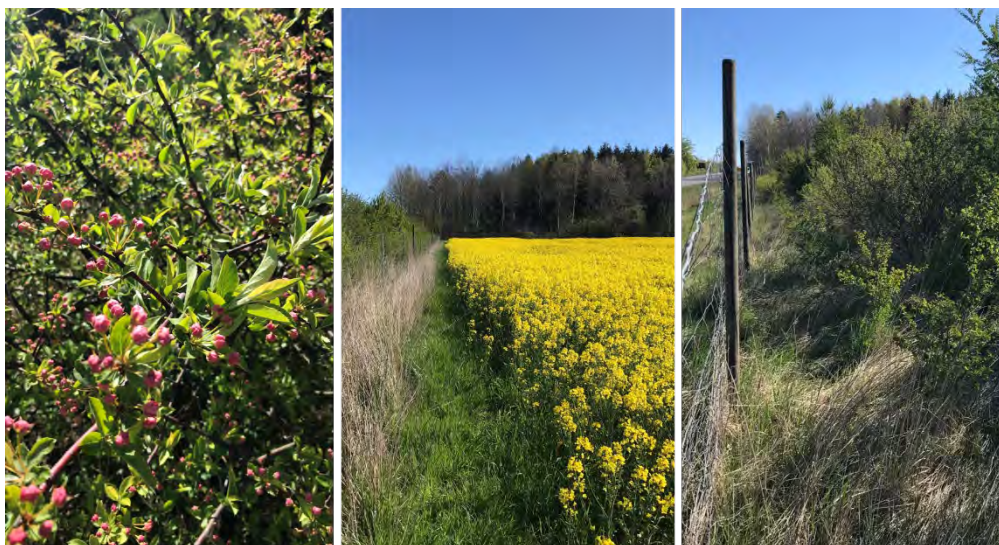
Figur 6. Naturvärdesobjekt 1.

<b>1</b>	<b>Naturtyp:</b> Park och trädgård <b>Biotop:</b> Bryn	<b>Areal:</b> 931 m <sup>2</sup>
<b>Naturvärdesklass</b>	<b>Klass 4 – Visst naturvärde.</b> <b>Ett visst biotopvärde samt ett obetydligt artvärde ger ett visst naturvärde.</b>	
<b>Beskrivning</b>	Brynet angränsar till väg 26 och åkermark (rapsfält). Området är inhägnat. Över 20 buskar med hagtorn, 1–2 m höga, planterade i rad, över 20 buskar med bukettapel planterade i rad och över 40 buskar med måbär planterade i rad. Här växer även slånbär, snöbär, hallon, sly av lönn, salix, nypon, ung gran och ung lärk. Fältskiktet består av smalbladigt gräs. Naturvärdet är främst kopplat till de blommande och bärande buskarna.	
<b>Naturvårdsarter</b>	-	
<b>Värdeelement</b>	Bärande buskar – stort antal.	
<b>Värdestrukturer</b>	Solbelyst – tämligen utvecklat. Bryn – välutvecklat.	
<b>Formellt skydd</b>	Nej.	
<b>Karta</b>	Bilaga A, karta 1.

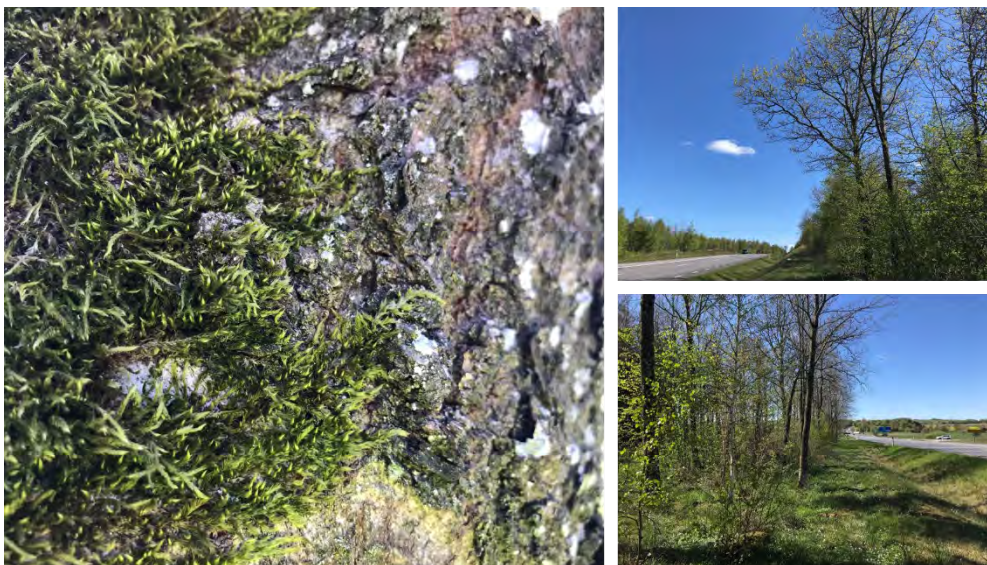
Figur 7. Naturvärdesobjekt 2.

<b>2</b>	<b>Naturtyp:</b> Skog och träd <b>Biotop:</b> Lövskog	<b>Areal:</b> 912 m <sup>2</sup>
<b>Naturvärdesklass</b>	<b>Klass 3 – Påtagligt naturvärde.</b> <b>Ett visst biotopvärde samt ett visst artvärde ger ett påtagligt naturvärde.</b>	
<b>Beskrivning</b>	Trädskiktet domineras av medelålders asp och ek men här finns även inslag av medelålders lönn och sälg. Sly av alm, lönn, rönne, fågelbär och björk växer även här. Mer än 50% av trädskiktet utgörs av ädellövträd. I buskskiktet brakved, salix och hallon. Marken är frisk med arter som vit-sippa, humleblomster och hundkex. Skogen fortsätter utanför inventeringsområdet.	
<b>Naturvårdsarter</b>	Alm ( <i>Ulmus glabra</i> ) – flera (CR) Guldlockmossa ( <i>Homalothecium sericeum</i> ) – flera (S)	
<b>Värdeelement</b>	Sten och block – enstaka. Bärande buskar – enstaka. Klen död ved – flera.	
<b>Värde-strukturer</b>	Solbelysta bryn – välutvecklat. Trädslagsblandning – måttligt utvecklad. Flerskiktat – tämligen utvecklat.

<b>Formellt skydd</b>	Nej.	
<b>Karta</b>	Bilaga A, karta 1.

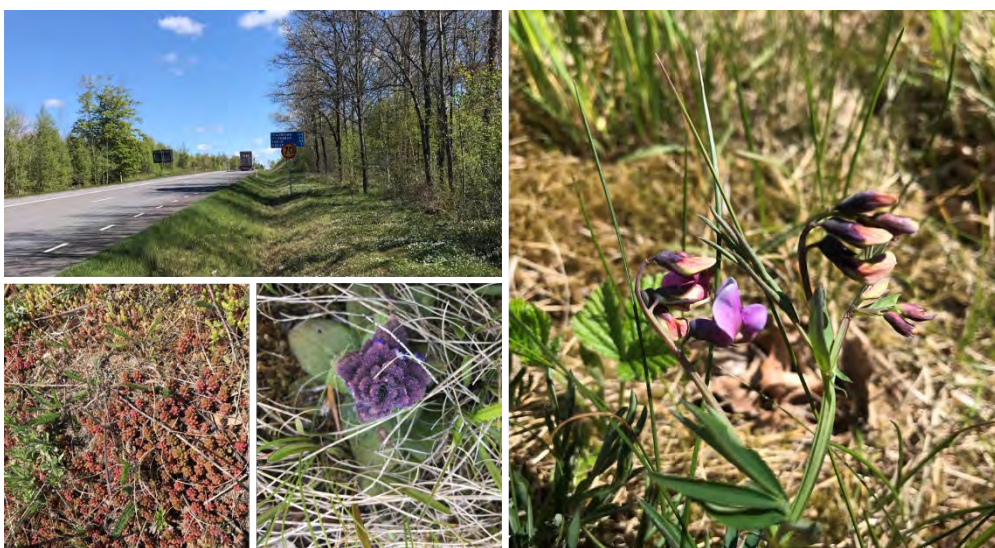
Figur 8. Naturvärdesobjekt 3.

<b>3</b>	<b>Naturtyp:</b> Infrastruktur och bebyggd mark <b>Biotop:</b> Vägslänt	<b>Areal:</b> 2148 m <sup>2</sup>
<b>Naturvärdesklass</b>	<b>Klass 4 – Visst naturvärde.</b> <b>Ett visst biotopvärde samt ett svagt artvärde ger ett visst naturvärde.</b>	
<b>Beskrivning</b>	Väggkant med inner- och ytterslänt intill skog och åkermark. Delar av slänten är torr och näringsfattig. Här växer rikligt med kärlväxter varav flera hävdgynnade arter bland annat storfibbla, prästkrage, blåsuga, gökärt, svartkämpar, rölleka, renfana, gråfibbla, fetknopp, bockrot och förgätmigej. Det främsta naturvärdet är knutet till den förekomsten av de hävdgynnade arterna samt torrslänterna.	
<b>Naturvårdsarter</b>	Gökärt ( <i>Lathyrus linifolius</i> ) – flera (ÄoH) Blåsuga ( <i>Ajuga pyramidalis</i> ) – enstaka (ÄoH) Bockrot ( <i>Pimpinella saxifraga</i> ) – enstaka (ÄoH) Prästkrage ( <i>Leucanthemum vulgare</i> ) – flera (ÄoH)

<b>Värdeelement</b>	-	
<b>Värdestrukturer</b>	Solbelyst torrbacke – välutvecklat. Näringsfattigt – välutvecklat.	
<b>Formellt skydd</b>	Nej.	
<b>Karta</b>	Bilaga A, karta 1.

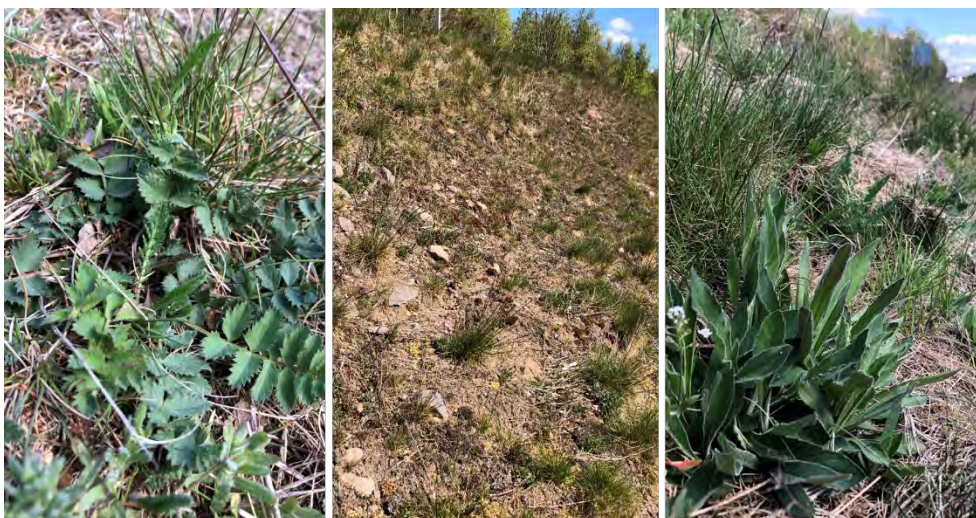
Figur 9. Naturvärdesobjekt 4.

<b>4</b>	<b>Naturtyp:</b> Infrastruktur och bebyggd mark	<b>Areal:</b> 802 m <sup>2</sup>
	<b>Biotop:</b> Vägsränne	
<b>Naturvärdesklass</b>	<b>Klass 4 – Visst naturvärde.</b> <b>Ett visst biotopvärde samt ett svagt artvärde ger ett visst naturvärde.</b>	
<b>Beskrivning</b>	Objektet utgörs av en sydvänd yttersränne vid väg. Här växer hävdgynnade arter som bockrot, käringtand, blåsuga samt pollenberikande arter såsom åkervädd, röllika och ljung. Vägsrännan är en solbelyst torrbacke med flertalet jordblottor.	
<b>Naturvårdsarter</b>	Bockrot ( <i>Pimpinella saxifraga</i> ) (ÄoH) – enstaka. Blåsuga ( <i>Ajuga pyramidalis</i> ) (ÄoH) – enstaka.	
<b>Värdeelement</b>	Blottad jord – flera.	
<b>Värdestrukturer</b>	Solbelyst – välutvecklat. Torrbacke – tämligen välutvecklad	
<b>Formellt skydd</b>	Nej.	
<b>Karta</b>	Bilaga A, karta 1.

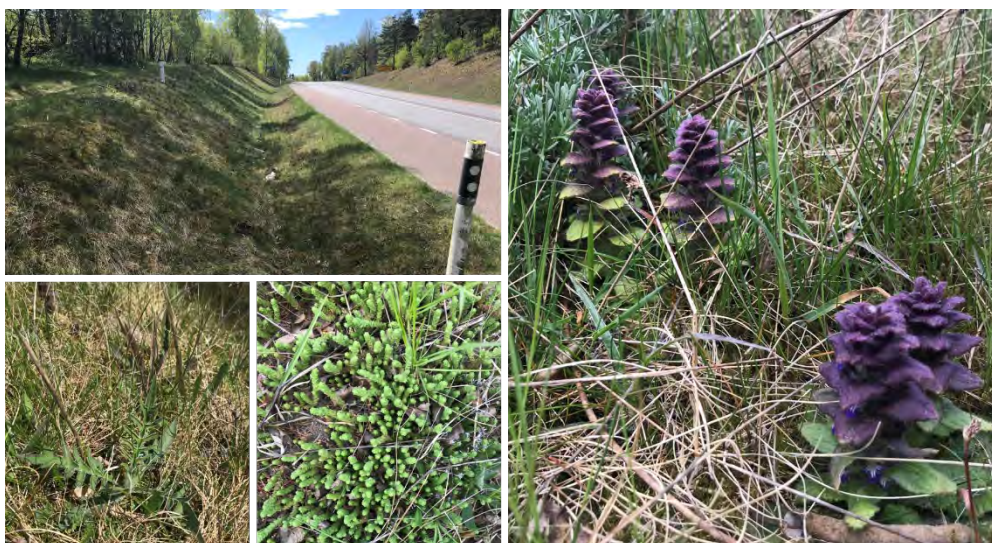
Figur 10. Naturvärdesobjekt 5.

<b>5</b>	<b>Naturtyp:</b> Infrastruktur och bebyggd mark <b>Biotop:</b> Vägslänt	<b>Areal:</b> 3666 m <sup>2</sup>
<b>Naturvärdesklass</b>	<b>Klass 3 – Visst naturvärde.</b> <b>Ett visst biotopvärde samt ett visst artvärde ger ett påtagligt naturvärde.</b>	
<b>Beskrivning</b>	Väggkant med inner- och ytterslänt intill skog. Väggkanten består av en solbelyst torrbacke. Här växer renfana, maskros, rölleka, gråfibbla, fyrkantig johannesört, svartkämpar och tuvtåtel. Väggkanten börjar få kraftig grässvål. Naturvårds- och indikatorarter som konstaterats på platsen är åkervädd, blåsuga, prästkrage och bockrot. I den södra delen av området hittades den rödlistade arten åkerfibbla.	
<b>Naturvårdsarter</b>	Blåsuga ( <i>Ajuga pyramidalis</i> ) – stort antal (ÄoH) Bockrot ( <i>Pimpinella saxifraga</i> ) – enstaka (ÄoH) Prästkrage ( <i>Leucanthemum vulgare</i> ) – flera (ÄoH) Åkerfibbla ( <i>Hypochaeris glabra</i> ) – enstaka (VU)

<b>Värdeelement</b>	-	
<b>Värdestrukturer</b>	Solbelyst torrbacke – välutvecklat. Näringsfattigt – välutvecklat.	
<b>Formellt skydd</b>	Nej.	
<b>Karta</b>	Bilaga A, karta 2.

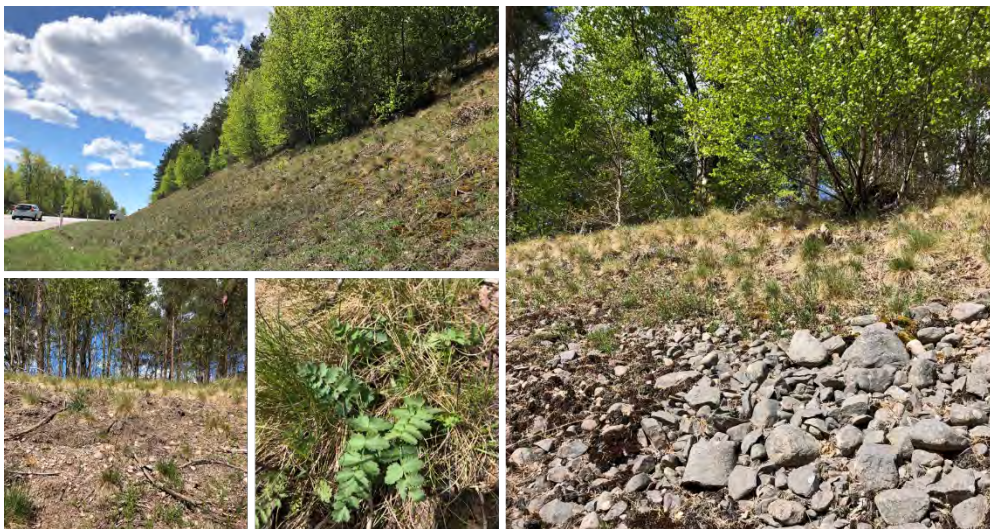
Figur 11. Naturvärdesobjekt 6.

<b>6</b>	<b>Naturtyp:</b> Infrastruktur och bebyggd mark	<b>Areal:</b> 1797 m <sup>2</sup>
	<b>Biotop:</b> Vägslänt	
<b>Naturvärdesklass</b>	<b>Klass 4 – Visst naturvärde. Ett visst biotopvärde samt ett svagt artvärde ger ett visst naturvärde.</b>	
<b>Beskrivning</b>	Vägslänt med inner- och ytterlänt, varav ytterlänten består av en torrbacke som börjar lågt men som blir brantare och högre österut. I ytterlänten växer bockrot, åkervädd, röllika, ljung, prästkrage, svartkämpar, fyrcantig johannesört, bergsyra, renfana, fingerborgsblomma, lingon, blåbär samt rikligt med gråfibbla. Utöver dessa arter finns ung sly av tall och björk, smalbladigt gräs, hundkex samt enstaka exemplar av blomsterlupiner. Vid släntkrönet växer en trädrida främst bestående utav ung björk, ung rönn och medelålders tall.	
<b>Naturvårdsarter</b>	Bockrot ( <i>Pimpinella saxifraga</i> ) (ÄoH) – flera. Prästkrage ( <i>Leucanthemum vulgare</i> ) (ÄoH) – flera.

<b>Värdeelement</b>	Blottad jord/sand – flera. Död ved – enstaka.	
<b>Värdestrukturer</b>	Solbelyst – välutvecklat. Skrymslen – tämligen utvecklat.	
<b>Formellt skydd</b>	Nej.	
<b>Karta</b>	Bilaga A, karta 2

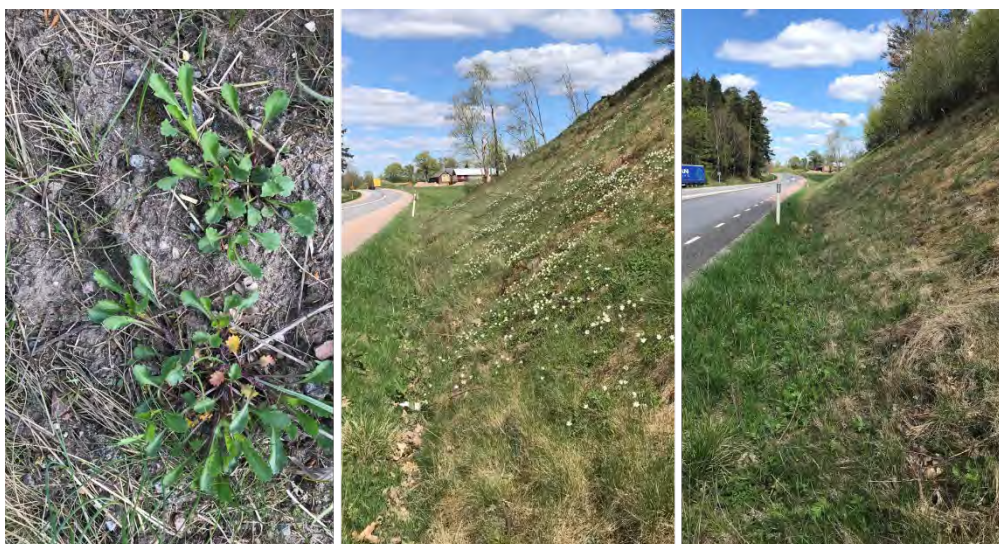
Figur 12. Naturvärdesobjekt 7.

<b>7</b>	<b>Naturtyp:</b> Infrastruktur och bebyggd mark <b>Biotop:</b> Vägslänt	<b>Areal:</b> 469 m <sup>2</sup>
<b>Naturvärdesklass</b>	<b>Klass 4 – Visst naturvärde.</b> Ett visst biotopvärde samt ett obetydligt artvärde ger ett visst naturvärde.	
<b>Beskrivning</b>	Väggkant med inner- och ytterslänt intill skog. Väggkanten består av en solbelyst torrbacke. Här växer prästkraige, svartkämpar, rölleka, renfana, fyrkantig johannesört, smultron, kirskål, vitsippa och ljung. Väggkanten börjar få kraftig grässvål.	
<b>Naturvårdsarter</b>	Prästkraige ( <i>Leucanthemum vulgare</i> ) – stort antal (ÄoH)	
<b>Värdeelement</b>	-	
<b>Värdestrukturer</b>	Solbelyst torrbacke – välutvecklat. Näringsfattigt – välutvecklat.	
<b>Formellt skydd</b>	Nej.	
<b>Karta</b>	Bilaga A, karta 2

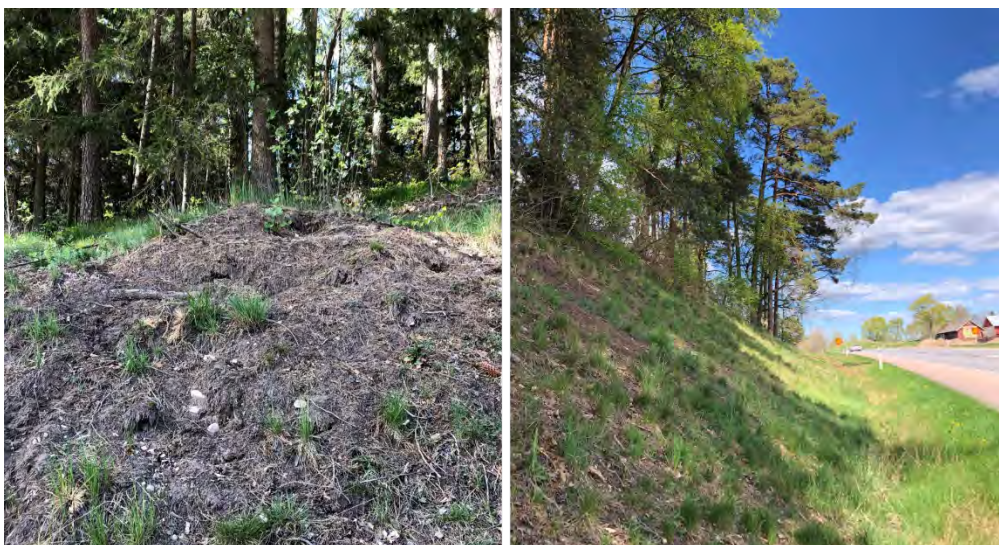
Figur 13. Naturvärdesobjekt 8.

<b>8</b>	<b>Naturtyp:</b> Infrastruktur och bebyggd mark	<b>Areal:</b> 354 m <sup>2</sup>
	<b>Biotop:</b> Vägslänt	
<b>Naturvärdesklass</b>	<b>Klass 4 – Visst naturvärde.</b> <b>Ett visst biotopvärde samt ett obetydligt artvärde ger ett visst naturvärde.</b>	
<b>Beskrivning</b>	Objektet utgörs av en torr sydvänd vägslänt med blottad jord som är tämligen solbelyst. I slänten växer flertalet individer av bockrot, fyrkantig johannesört, åkervädd, ängssyra, gråfibbla, gulsporre, nattljus och renfana samt rikliga mängder röllika och svartkämpar. I övrigt växer här smalbladigt gräs, hundkex och skräppa. På släntkrönet växer tallskog (naturvärdesobjekt 9).	
<b>Naturvårdsarter</b>	Bockrot ( <i>Pimpinella saxifraga</i> ) (ÄoH) – flera.	
<b>Värdeelement</b>	Blottad jord – stort antal.	
<b>Värdestrukturer</b>	Solbelyst –tämligen utvecklat.	
<b>Formellt skydd</b>	Nej.	
<b>Karta</b>	Bilaga A, karta 2

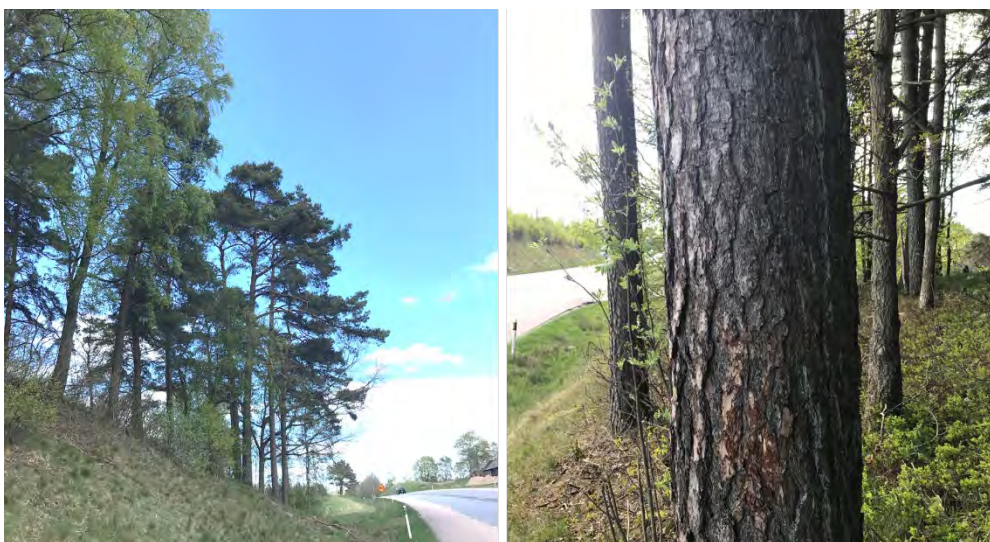
Figur 14. Naturvärdesobjekt 9.

<b>9</b>	<b>Naturtyp:</b> Skog och träd <b>Biotop:</b> Tallskog	<b>Areal:</b> 2005 m <sup>2</sup>
<b>Naturvärdesklass</b>	<b>Klass 3 – Påtagligt naturvärde.</b> <b>Ett påtagligt biotopvärde samt ett svagt artvärde ger ett påtagligt naturvärde.</b>	
<b>Beskrivning</b>	Tallskog med inslag av medelålders ek och björk. Ett tiotal tallar är cirka 130 år gamla. En och rönnsly i buskskiktet. Blåbär och ekorrhör i fältskiktet. Naturvärdet är främst kopplade till de gamla solbelysta tallarna. Skogen fortsätter utanför inventeringsområdet.	
<b>Naturvårdsarter</b>	-	
<b>Värdeelement</b>	Sten och block – enstaka. Bärande buskar – enstaka. Klen död ved – flera. Grovbark på tall – stort antal.	
<b>Värdestrukturer</b>	Solbelysta tallar – välutvecklat. Trädslagsblandning – måttligt utvecklad. Flerskiktat – måttligt utvecklat.	
<b>Formellt skydd</b>	Nej.	
<b>Karta</b>	Bilaga A, karta 2.

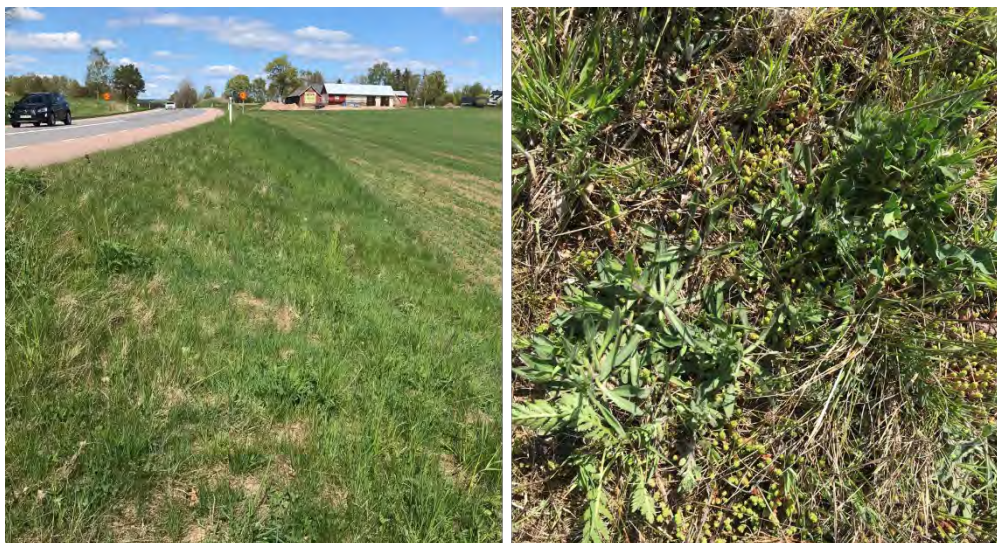
Figur 15. Naturvärdesobjekt 10.

<b>10</b>	<b>Naturtyp:</b> Infrastruktur och bebyggd mark <b>Biotop:</b> Vägslänt	<b>Areal:</b> 4504 m <sup>2</sup>
<b>Naturvärdesklass</b>	<b>Klass 4 – Visst naturvärde. Ett visst biotopvärde samt ett svagt artvärde ger ett visst naturvärde.</b>	
<b>Beskrivning</b>	Objektet utgörs av en innerslänt intill väg och åkermark. Vägkanten består av en solbelyst torrbacke. Här växer åkervädd, bockrot, prästkrage, gökärt, getväppling, renfana, rölleka, hundäxing, smultron, fyrkantig johannesört, svartkämpar, fetknopp, och gråfibbla. Vägkanten börjar få kraftig grässvål.	
<b>Naturvårdsarter</b>	Bockrot ( <i>Pimpinella saxifraga</i> ) – stort antal (ÄoH) Prästkrage ( <i>Leucanthemum vulgare</i> ) – stort antal (ÄoH) Gökärt ( <i>Lathyrus linifolius</i> ) – enstaka (ÄoH) Getväppling ( <i>Anthyllis vulneraria</i> ) – enstaka (ÄoH)	
<b>Värdeelement</b>	-	
<b>Värde-strukturer</b>	Solbelyst torrbacke – välutvecklat. Näringsfattigt – välutvecklat.

<b>Formellt skydd</b>	Nej.	
<b>Karta</b>	Bilaga A, karta 2.

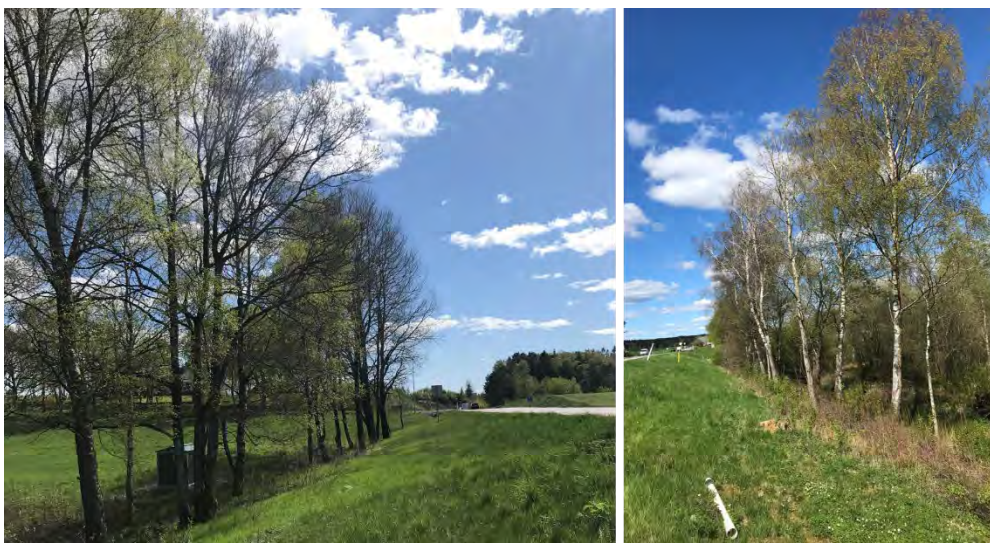
Figur 16. Naturvärdesobjekt 11.

<b>11</b>	<b>Naturtyp:</b> Skog och träd <b>Biotop:</b> Lövskog	<b>Areal:</b> 1162 m <sup>2</sup>
<b>Naturvärdesklass</b>	<b>Klass 4 – Visst naturvärde.</b> <b>Ett visst biotopvärde samt ett svagt artvärde ger ett visst naturvärde.</b>	
<b>Beskrivning</b>	Lövskog intill väg 26, åkermark, dike och skog. Trädskiktet består av medelålders ek, asp, björk och hägg. I buskskiktet växer salix, rönnslly, hallon, hagtorn och brakved. Inom objektet finns ett odlingsröse som omfattas av det generella biotopskyddet. Skogen fortsätter utanför inventeringsområdet.	
<b>Naturvårdsarter</b>	Krushättemossa ( <i>Uloa crispa</i> ) – flera (S)	
<b>Värdeelement</b>	Bärande buskar – flera. Klen död ved – stort antal. Odlingsröse – enstaka. Sten och block – flera.	
<b>Värdestrukturer</b>	Solbelysta bryn – välutvecklat. Trädslagsblandning – måttligt utvecklad. Flerskiktat – måttligt utvecklat.	
<b>Formellt skydd</b>	Ett odlingsröse (GB 1 på karta) som omfattas av det generella biotopskyddet.

<b>Karta</b>	Bilaga A, karta 3.

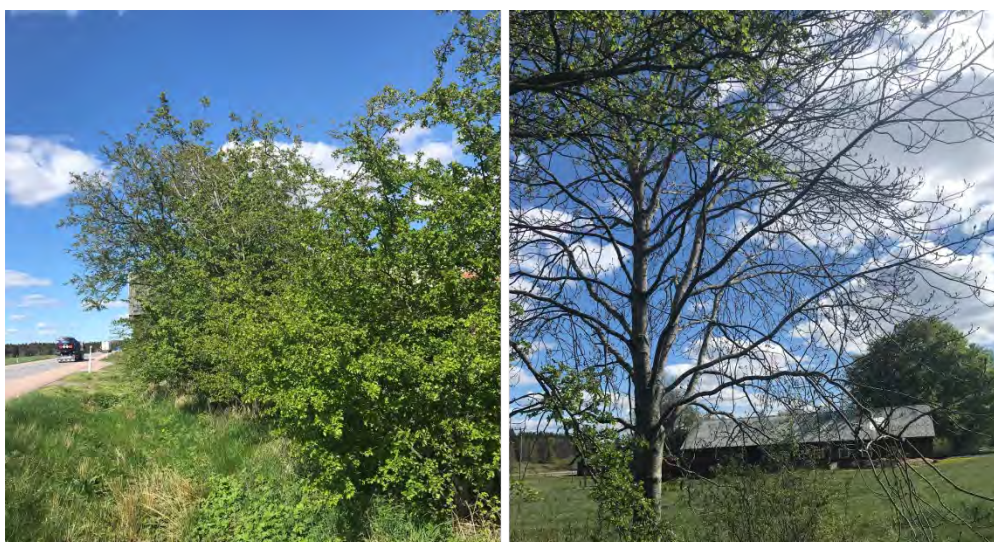
Figur 17. Naturvärdesobjekt 12.

<b>12</b>	<b>Naturtyp:</b> Skog och träd	<b>Areal:</b> 263 m <sup>2</sup>
	<b>Biotop:</b> Bryn	
<b>Naturvärdesklass</b>	<b>Klass 3 – Påtagligt naturvärde.</b> Ett visst biotopvärde samt ett visst artvärde ger ett påtagligt naturvärde.	
<b>Beskrivning</b>	Ett bryn som gränsar till väg 26 och hagmark. Här växer en medelålders ask samt flera stora buskar med hagtorn, fläder samt sly av alm. Kirskål och smalbladigt gräs i fältskiktet.	
<b>Naturvårdsarter</b>	Alm ( <i>Ulmus glabra</i> ) – enstaka (CR) Ask ( <i>Fraxinus excelsior</i> ) – enstaka (EN)	
<b>Värdeelement</b>	Bärande buskar – flera. Grov död ved – flera.	
<b>Värdestrukturer</b>	Solbelysta bryn – välutvecklat. Trädslagsblandning – måttligt utvecklad.	
<b>Formellt skydd</b>	Nej.	
<b>Karta</b>	Bilaga A, karta 3.

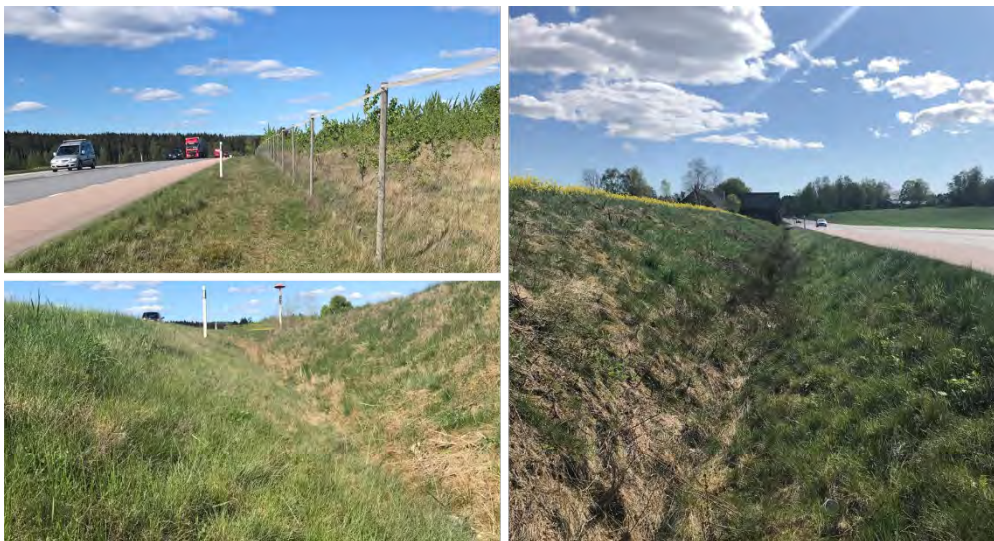
Figur 18. Naturvärdesobjekt 13.

<b>13</b>	<b>Naturtyp:</b> Infrastruktur och bebyggd mark <b>Biotop:</b> Vägslänt	<b>Areal:</b> 8128 m <sup>2</sup>
<b>Naturvärdesklass</b>	<b>Klass 3 – Påtagligt naturvärde.</b> <b>Ett visst biotopvärde samt ett visst artvärde ger ett påtagligt naturvärde.</b>	
<b>Beskrivning</b>	Väggkant med inner- och ytterslänt intill åkermark. Väggkanten består av en solbelyst torrbacke. Här växer rikligt med kärlväxter varav flera hävdgynnade arter bland annat åkervädd, bockrot, prästkrage, gökärt, äkta johannesört, rölleka, renfana, maskros, ljung, vitplister, hundkex, fetknopp, gråfibbla och smultron. Väggkanten börjar få kraftig grässvål. En skogsödla observerades vid fältbesöket.	
<b>Naturvårdsarter</b>	Bockrot ( <i>Pimpinella saxifraga</i> ) – stort antal (ÄoH) Prästkrage ( <i>Leucanthemum vulgare</i> ) – enstaka (ÄoH) Gökärt ( <i>Lathyrus linifolius</i> ) – enstaka (ÄoH) Äkta johannesört ( <i>Hypericum perforatum</i> ) – flera (ÄoH) Skogsödla ( <i>Zootoca vivipara</i> ) – enstaka (ASF, bilaga 2)

<b>Värdeelement</b>	-	
<b>Värdestrukturer</b>	Solbelyst torrbacke – välutvecklat. Näringsfattigt – välutvecklat.	
<b>Formellt skydd</b>	Nej.	
<b>Karta</b>	Bilaga A, karta 4.

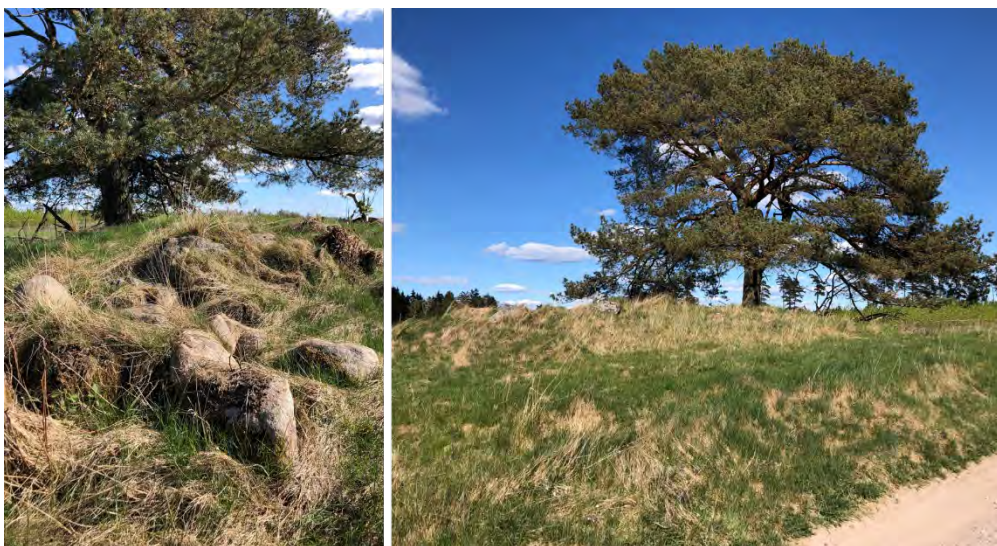
Figur 19. Naturvärdesobjekt 14.

<b>14</b>	<b>Naturtyp:</b> Åkermark <b>Biotop:</b> Odlingsröse	<b>Areal:</b> 232 m <sup>2</sup>
<b>Naturvärdesklass</b>	<b>Klass 4 – Visst naturvärde.</b> <b>Ett visst biotopvärde samt ett obetydligt artvärde ger ett visst naturvärde.</b>	
<b>Beskrivning</b>	Objektet utgörs av ett odlingsröse som omges av åkermark och ligger intill en mindre grusväg. Odlingsröset är tämligen övervuxet av gräsvegetation men det finns gott om stenskrumslen som kan ge skydd åt många olika arter. På och omkring odlingsröset växer enstaka gökärt, styvmorsviol, röllika, vårfryle och åkervädd och alldeles intill står en äldre tall.	
<b>Naturvårdsarter</b>	Gökärt ( <i>Lathyrus linfolius</i> ) (ÄoH) – enstaka.	
<b>Värdeelement</b>	Död ved – enstaka. Äldre tall – enstaka. Odlingsröse – enstaka.	
<b>Värdestrukturer</b>	Solbelyst –tämligen utvecklat. Skrymslen - tämligen utvecklat.	
<b>Formellt skydd</b>	Ja, odlingsröset (GB 2) omfattas av det generella biotopskyddet.

<b>Karta</b>	Bilaga A, karta 4.

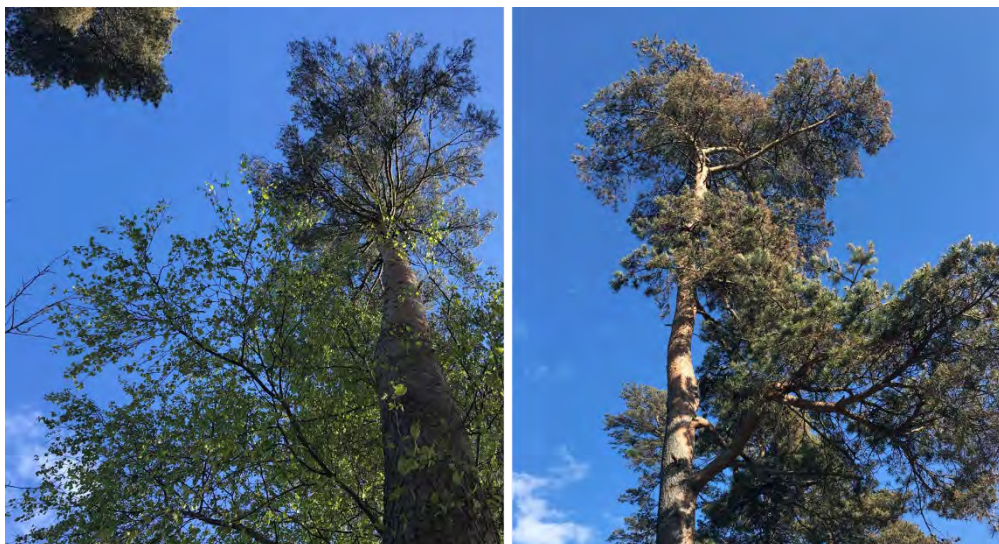
Figur 20. Naturvärdesobjekt 15.

<b>15</b>	<b>Naturtyp:</b> Skog och träd <b>Biotop:</b> Barrskog	<b>Areal:</b> 2032 m <sup>2</sup>
<b>Naturvärdesklass</b>	<b>Klass 3 – Påtagligt naturvärde.</b> <b>Ett påtagligt biotopvärde samt ett svagt artvärde ger ett påtagligt naturvärde.</b>	
<b>Beskrivning</b>	En ung lärkskog (cirka 10 år) med inslag av cirka 30 tallar. Tallarna är 50 cm i brösthöjdsdiameter och cirka 130 år. Värdet är främst kopplat till de solbelysta gamla tallarna. Skogen fortsätter utanför inventeringsområdet.	
<b>Naturvårdsarter</b>	-	
<b>Värdeelement</b>	Solbelysta tallar – stort antal. Skorp bark – stort antal. Gammal låg tall – enstaka.	
<b>Värdestrukturer</b>	-	
<b>Formellt skydd</b>	Nej.	
<b>Karta</b>	Bilaga A, karta 4.

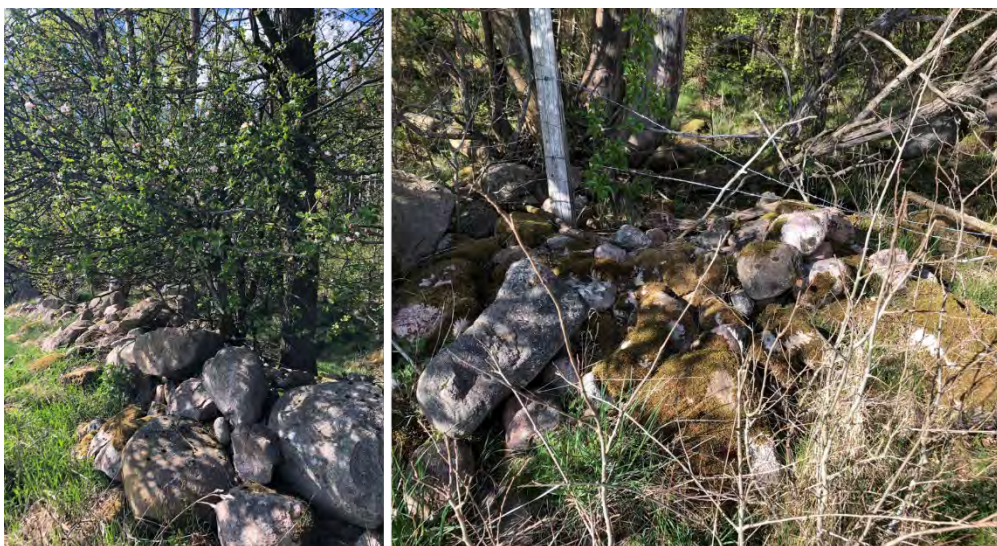
Figur 21. Naturvärdesobjekt 16.

<b>16</b>	<b>Naturtyp:</b> Berg och sten <b>Biotop:</b> Stenmur	<b>Areal:</b> 191 m <sup>2</sup>
<b>Naturvärdesklass</b>	<b>Klass 4 – Visst naturvärde.</b> <b>Ett visst biotopvärde samt ett obetydligt artvärde ger ett visst naturvärde.</b>	
<b>Beskrivning</b>	Objektet utgörs av en stenmur som löper längs med ett skogsparti, främst bestående utav yngre björk och gran. Muren gränsar till åkermark och är delvis raserad, ibland mycket raserad, och varierar mellan 0,5–1 m i bredd. Intill muren växer, förutom björk och gran, även enstaka äppelträd. Objektet är tämligen solbelyst och erbjuder skrymslen för groddjur, fåglar och insekter.	
<b>Naturvårdsarter</b>	-	
<b>Värdeelement</b>	Död ved – enstaka. Bärande träd – enstaka. Stenmur – enstaka.	
<b>Värdestrukturer</b>	Solbelyst –tämligen utvecklat. Skrymslen - tämligen utvecklat.	
<b>Formellt skydd</b>	Ja, stenmuren (GB 3) omfattas av det generella biotopskyddet.

<b>Karta</b>	Bilaga A, karta 4.

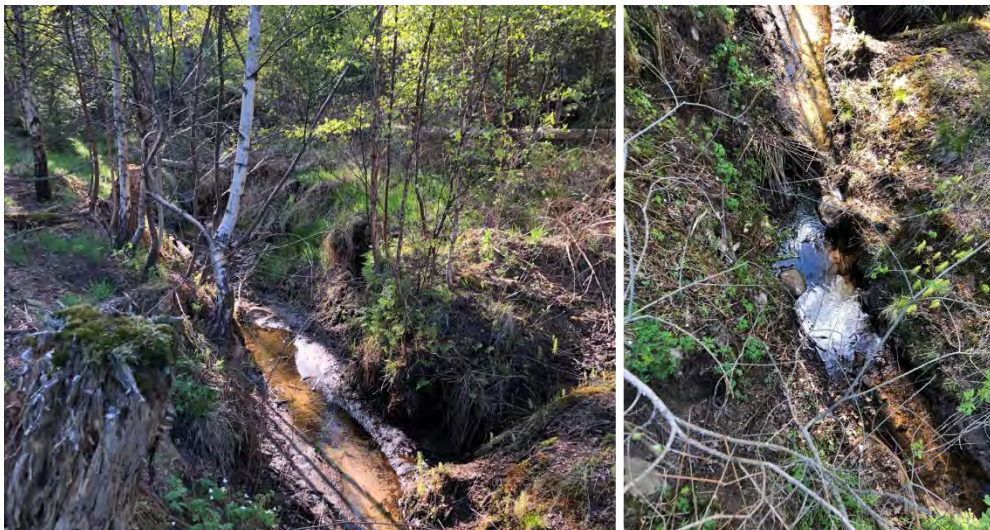
Figur 22. Naturvärdesobjekt 17.

<b>17</b>	<b>Naturtyp:</b> Vattendrag <b>Biotop:</b> Dike	<b>Areal:</b> 1559 m <sup>2</sup>
<b>Naturvärdesklass</b>	<b>Klass 4 – Visst naturvärde.</b> <b>Ett visst biotopvärde samt ett obetydligt artvärde ger ett visst naturvärde.</b>	
<b>Beskrivning</b>	Dike som går genom granskog och som sedan rinner vidare genom blandskog och genom kulvert under vägen. Diket omges mestadels av relativt branta och 0,5–1 m höga kanter och är delvis vattenförande. Dikets naturvärde utgörs av en relativt bestående källa till vatten samt födosökstillång för bland annat vilt och som livsmiljö för exempelvis olika arter av groddjur.	
<b>Naturvårdsarter</b>	-	
<b>Värdeelement</b>	Vattenförande dike – enstaka. Död ved – enstaka.	
<b>Värdestrukturer</b>	Vattentillgång – tämligen utvecklat.	
<b>Formellt skydd</b>	Nej, eftersom diket omges av skogsmark.	
<b>Karta</b>	Bilaga A, karta 4

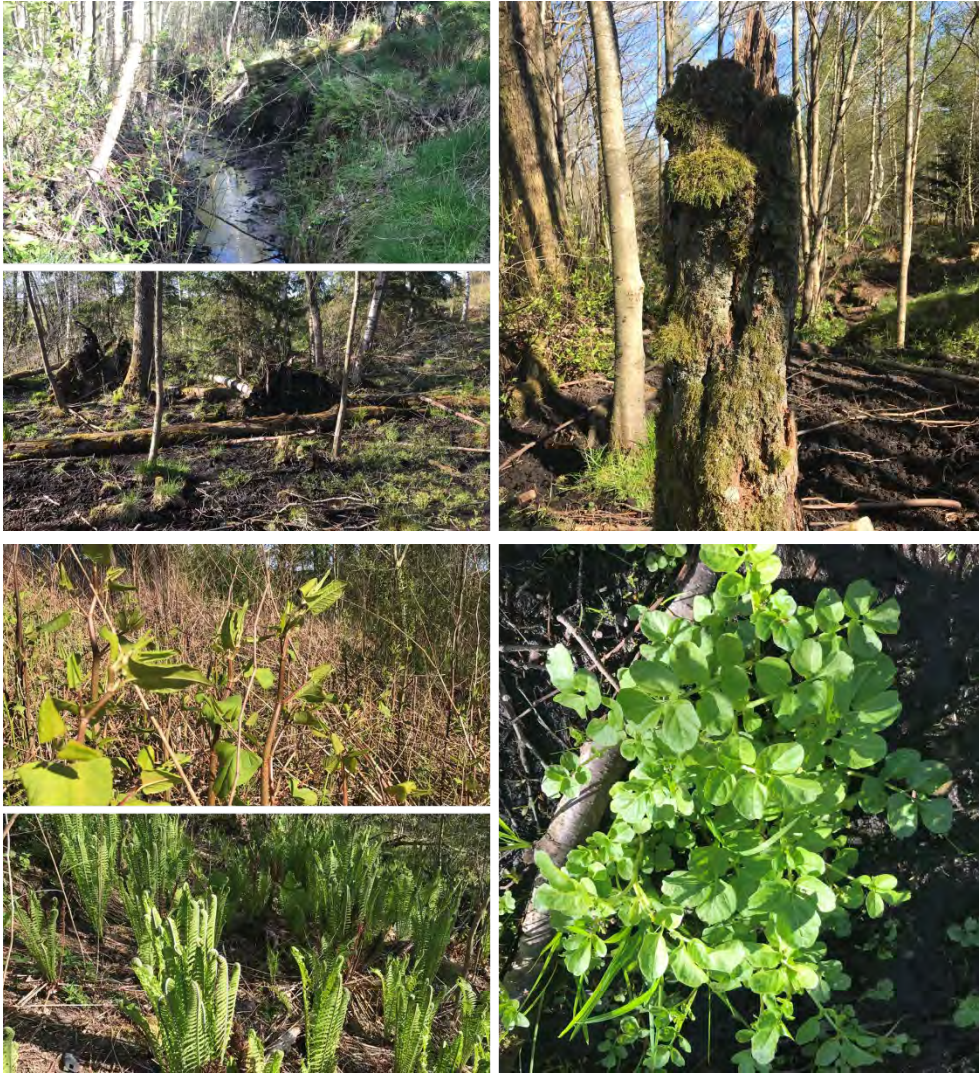
*Figur 23. Naturvärdesobjekt 18.*

<b>Naturvårdsarter</b>	Alm ( <i>Ulmus glabra</i> ) – enstaka (CR) Krushättemossa ( <i>Uloa crispa</i> ) – flera (S) Idegran ( <i>Taxus baccata</i> ) – enstaka (S), potentiellt ASF, bilaga 2 Strutbräken ( <i>Matteuccia struthiopteris</i> ) – rikligt (S) Bäckbräsma ( <i>Cardamine amara</i> ) – rikligt (S)	
<b>Värdeelement</b>	Sten och block – stort antal. Bärande träd och buskar – flera. Grov al – flera. Rotvältor – flera. Död ved – stort antal. Odlingsröse – enstaka. Skorp-bark björk – enstaka. Grov låga – stort antal.	
<b>Värde-strukturer</b>	Trädslagsblandning – välutvecklat. Blottad jord – välutvecklat. Olikåldrig-het – måttligt utvecklat.	
<b>Formellt skydd</b>	Ett odlingsröse (GB 4 på karta) som omfattas av det generella biotopskyddet.	
<b>Karta</b>	Bilaga A, karta 4.

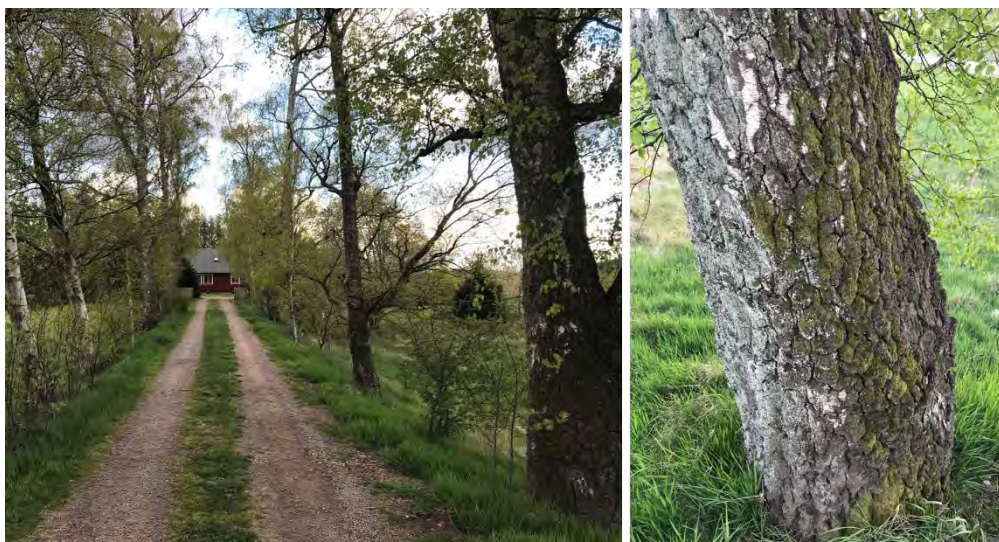
Figur 24. Naturvärdesobjekt 19.

<b>19</b>	<b>Naturtyp:</b> Park och trädgård	<b>Areal:</b> 182 m <sup>2</sup>
	<b>Biotop:</b> Allé	
<b>Naturvärdesklass</b>	<b>Klass 4 – Visst naturvärde.</b> Ett visst biotopvärde samt ett obetydligt artvärde ger ett visst naturvärde.	
<b>Beskrivning</b>	En dubbelsidig allé bestående av 23 björkar av varierande ålder samt en medelålders sälg. Ett par av björkarna är gamla och har grov skorp bark. Allén leder fram till ett hus och omges av åkermark.	
<b>Naturvärdsarter</b>	-	
<b>Värdeelement</b>	Grov skorp bark – enstaka.	
<b>Värdestrukturer</b>	Solbelyst – välutvecklat.	
<b>Formellt skydd</b>	Allén (GB 5 på karta) omfattas av det generella biotopskyddet.	
<b>Karta</b>	Bilaga A, karta 4.

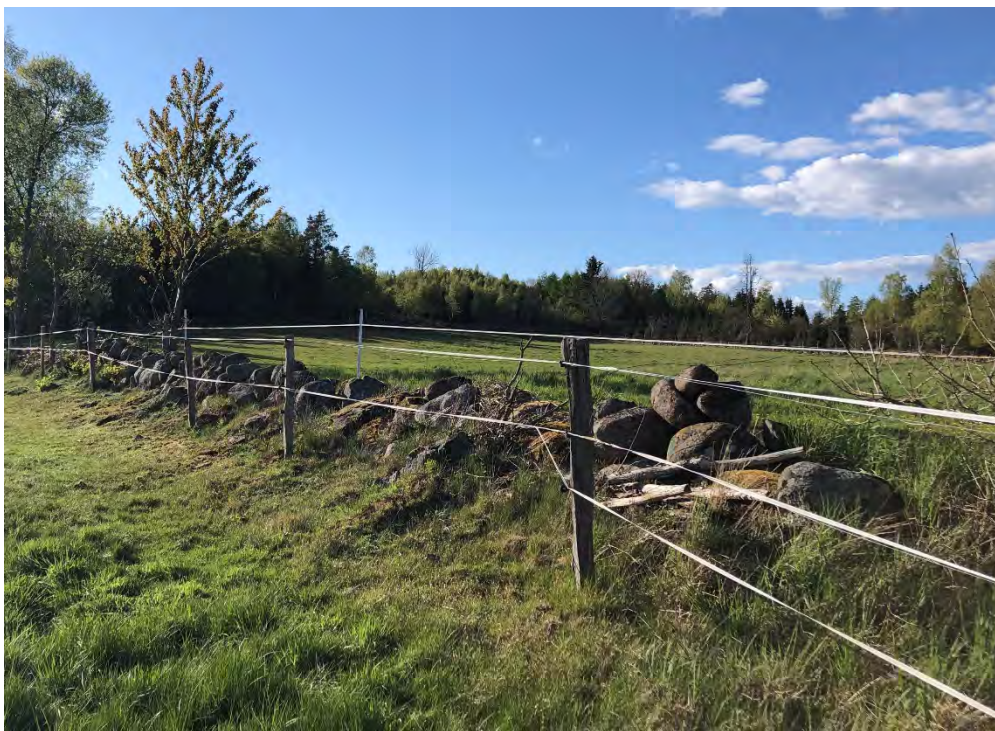
Figur 25. Naturvärdesobjekt 20.

<b>20</b>	<b>Naturtyp:</b> Åkermark <b>Biotop:</b> Stenmur	<b>Areal:</b> 155 m <sup>2</sup>
<b>Naturvärdesklass</b>	<b>Klass 4 – Visst naturvärde.</b> <b>Ett visst biotopvärde samt ett svagt artvärde ger ett visst naturvärde.</b>	
<b>Beskrivning</b>	Objektet utgörs av en solbelyst stenmur som går genom två betesmarker. Stenmuren är delvis raserad och är ca 1 m bred och 0,5–1 m hög. In till muren växer enstaka bärande träd samt en ung ask. Objektet är solbelyst och erbjuder skrymslen för groddjur, fåglar och insekter.	
<b>Naturvårdsarter</b>	Ask ( <i>Fraxinus excelsior</i> ) (EN) – enstaka.	
<b>Värdeelement</b>	Bärande träd – enstaka.	
<b>Värdestrukturer</b>	Solbelyst – tämligen utvecklat. Skrymslen – tämligen utvecklat.	
<b>Formellt skydd</b>	Ja, stenmuren (GB 6) omfattas av det generella biotopskyddet.	
<b>Karta</b>	Bilaga A, karta 5.

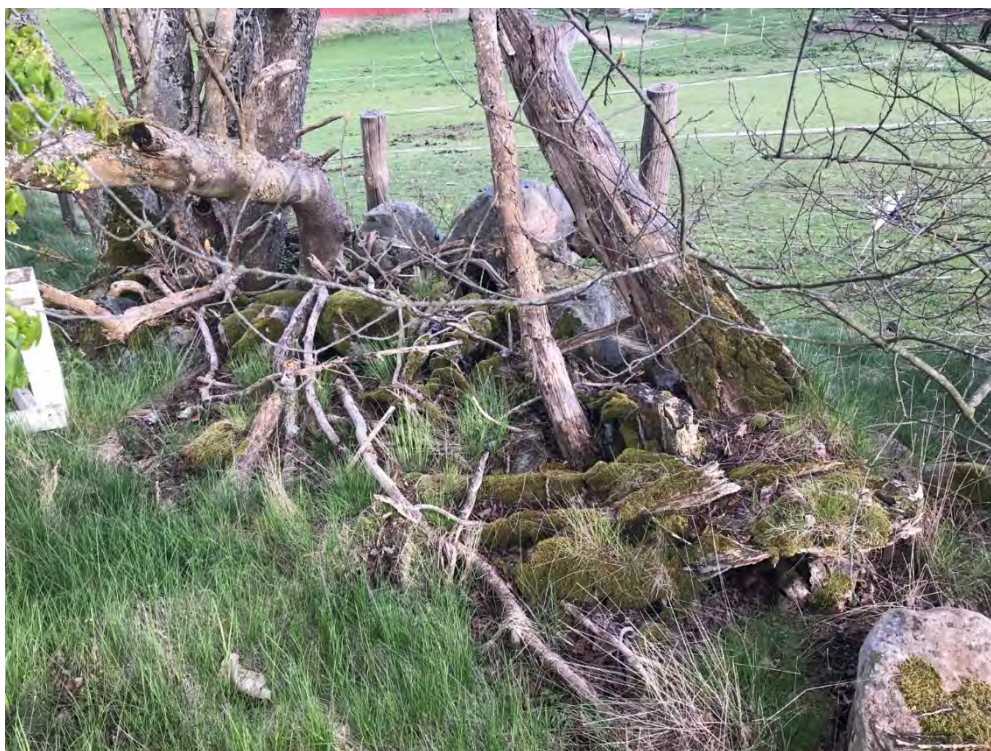
Figur 26. Naturvärdesobjekt 21.

<b>21</b>	<b>Naturtyp:</b> Berg och sten	<b>Areal:</b> 53 m <sup>2</sup>
	<b>Biotop:</b> Odlingsröse	
<b>Naturvärdesklass</b>	<b>Klass 4 – Visst naturvärde.</b> <b>Ett visst biotopvärde samt ett svagt artvärde ger ett visst naturvärde.</b>	
<b>Beskrivning</b>	Odlingsröse som består av varierande stenstorlek, från större block till mindre sten. Blocket är mossbeklädda. Här finns även klen och grov död ved. En grov gammal ask växer på röset. Objektet är tämligen solbelyst och erbjuder skrymslen för groddjur, fåglar och insekter. Odlingsröset angränsar till betesmark. Dessa små odlingsrösen fungerar som så kallade "stepping stones" mellan större naturkomplex med berg i dagen och lövskog. Odlingsröset omfattas av det generella biotopskyddet.	
<b>Naturvårdsarter</b>	Ask ( <i>Fraxinus excelsior</i> ) – enstaka (EN)	
<b>Värdeelement</b>	Odlingsröse – enstaka. Död ved – flera.	
<b>Värdestrukturer</b>	Solbelyst – tämligen välutvecklat. Skrymslen – tämligen välutvecklat.

<b>Formellt skydd</b>	Ja, odlingsröset (GB 7 på karta) omfattas av det generella biotopskyddet.	
<b>Karta</b>	Bilaga A, karta 5.

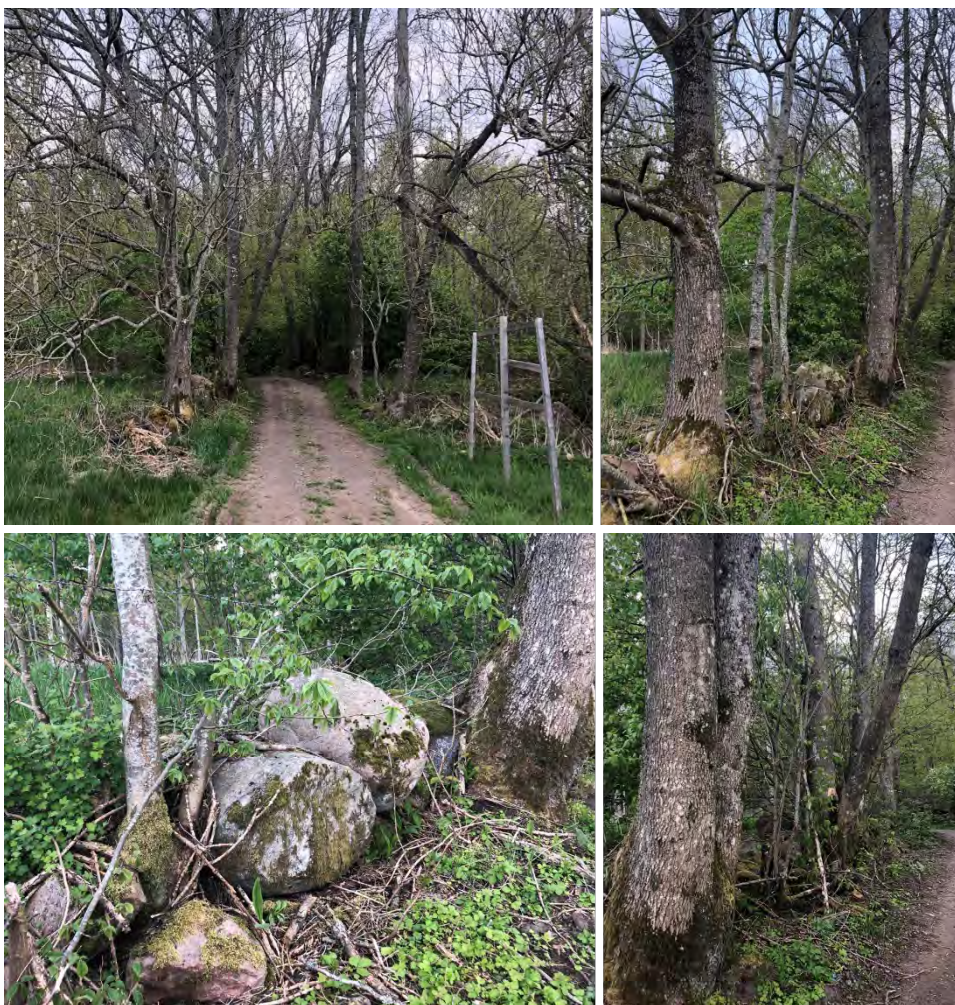
Figur 27. Naturvärdesobjekt 22.

<b>22</b>	<b>Naturtyp:</b> Skog och träd <b>Biotop:</b> Allé	<b>Areal:</b> 107 m <sup>2</sup>
<b>Naturvärdesklass</b>	<b>Klass 3 – Påtagligt naturvärde.</b> <b>Ett påtagligt biotopvärde samt ett visst artvärde ger ett visst naturvärde.</b>	
<b>Beskrivning</b>	En delvis dubbelsidig askallé bestående av åtminstone sju äldre askar som går längs en gammal grusväg. Allén är gammal och något svår att avgränsa, vilket betyder att det är möjligt att allén tidigare utgjorts av fler träd än vad som avgränsats här. På flera av träden växer guldlockmossa. Längs med allén löper en delvis raserad stenmur och intill växer hassel och bärande buskar.	
<b>Naturvårdsarter</b>	Ask ( <i>Fraxinus excelsior</i> ) (EN) – flera. Guldlockmossa ( <i>Homalothecium sericeum</i> ) (S) – flera.	
<b>Värdeelement</b>	Allé – enstaka. Bärande buskar – flera. Stenmur – enstaka.	
<b>Värdestrukturer</b>	Solbelyst – tämligen utvecklat. Skrymslen – tämligen utvecklat. Lövbryn – tämligen utvecklat.

<b>Formellt skydd</b>	Ja, allén (GB 8) omfattas av det generella biotopskyddet.	
<b>Karta</b>	Bilaga A, karta 5.

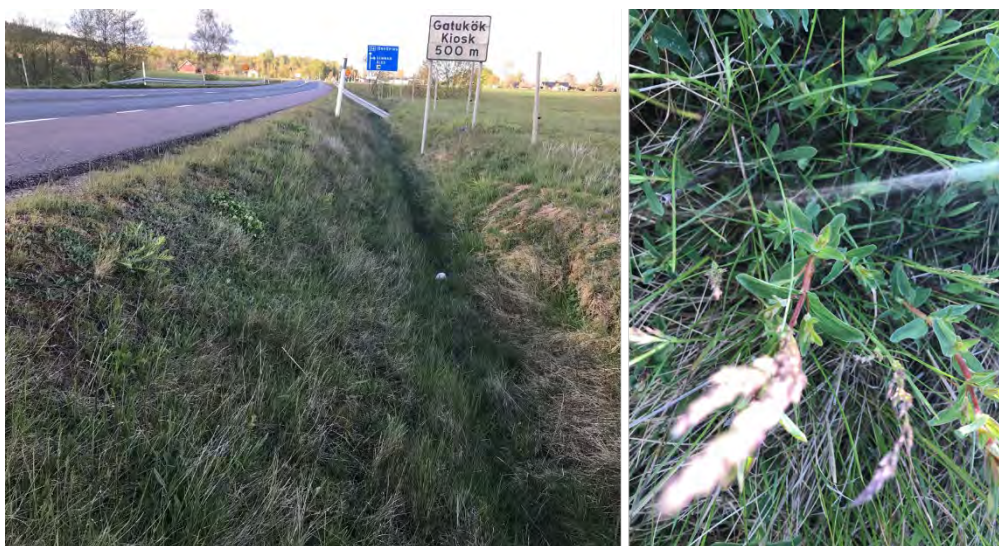
Figur 28. Naturvärdesobjekt 23.

<b>23</b>	<b>Naturtyp:</b> Infrastruktur och bebyggd mark	<b>Areal:</b> 293 m <sup>2</sup>
	<b>Biotop:</b> Vägslänt	
<b>Naturvärdesklass</b>	<b>Klass 4 – Visst naturvärde.</b> Ett visst biotopvärde samt ett obetydligt artvärde ger ett visst naturvärde.	
<b>Beskrivning</b>	Väggkant med inner- och ytterslänt intill åkermark. Väggkanten består av en solbelyst torrbacke. Här växer bland annat prästkrage, åkervädd, äkta johannesört, rölleka, renfana och gråfibbla. Väggkanten börjar få kraftig grässvål.	
<b>Naturvårdsarter</b>	Prästkrage ( <i>Leucanthemum vulgare</i> ) – flera (ÄoH) Äkta johannesört ( <i>Hypericum perforatum</i> ) – flera (ÄoH)	
<b>Värdeelement</b>	-	
<b>Värdestrukturer</b>	Solbelyst torrbacke – välutvecklat. Näringsfattigt – välutvecklat.	
<b>Formellt skydd</b>	Nej.	
<b>Karta</b>	Bilaga A, karta 5.
