# UNDERLAGSRAPPORT NATURVÄRDESIKENTERING

Väg 26, Faunapassager Halmstad – länsgränsen  
Halmstad och Hylte kommun, Västra Götalands län

LOKALISERINGSUTREDNING, PM Skisshandling 2020-11-16

Projektnummer: 168 765

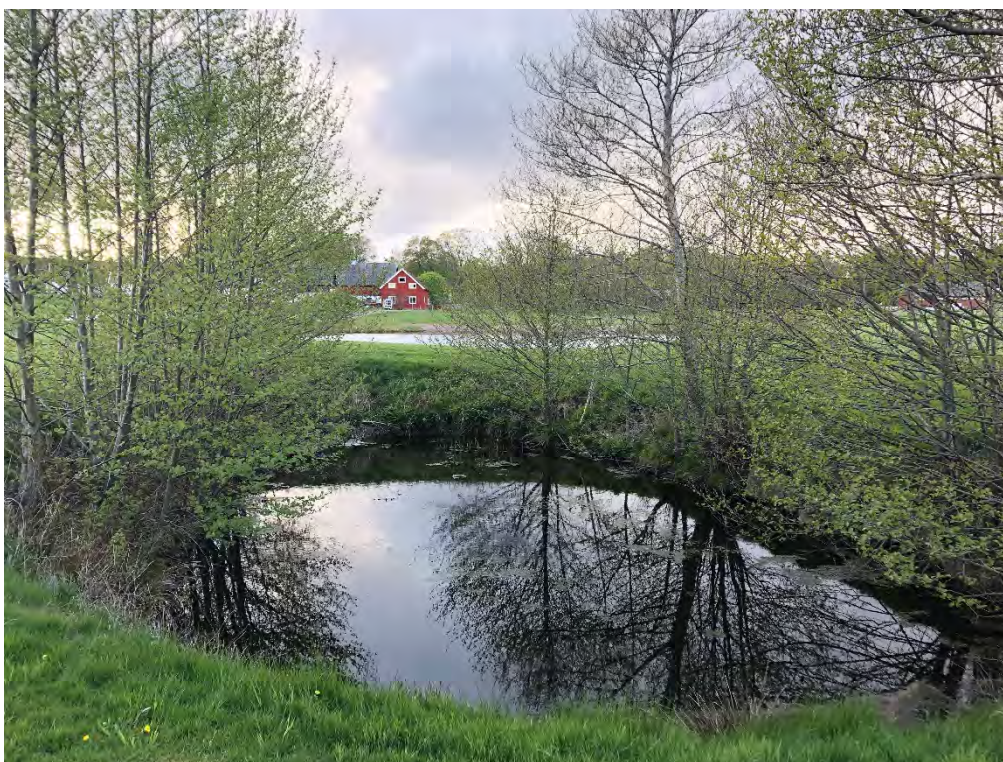
Figur 29. Naturvärdesobjekt 24.

<b>24</b>	<b>Naturtyp:</b> Småvatten	<b>Areal:</b> 315 m <sup>2</sup>
	<b>Biotop:</b> Damm	
<b>Naturvärdesklass</b>	<b>Klass 3 – Påtagligt naturvärde.</b> <b>Ett påtagligt biotopvärde samt ett obetydligt artvärde ger ett visst naturvärde.</b>	
<b>Beskrivning</b>	En damm med öppen vattenspegel (GB 106) som omges av åkermark. In- till växer al, tågväxter samt enstaka bärbuskar. Dammen har ett påtagligt biotopvärde genom att det är ett småvatten som är vattenhållande året om, samt den utgör en möjlig reproduktionslokal för groddjur. Det är ont om småvatten som är vattenhållande året om i dessa miljöer. En riktad inventering av groddjur har ej utförts men en sådan skulle kunna säkerställa om dammen utgör reproduktionslokal. I sådana fall hade artvärdet blivit högre.	
<b>Naturvårdsarter</b>	-	
<b>Värdeelement</b>	Småvatten – enstaka. Bärande buskar – enstaka.	
<b>Värde- strukturer</b>	Solbelyst – tämligen utvecklat. Vattentillgång – välutvecklat.

<b>Formellt skydd</b>	Ja, dammen (GB 9) omfattas av det generella biotopskyddet.	
<b>Karta</b>	Bilaga A, karta 5.

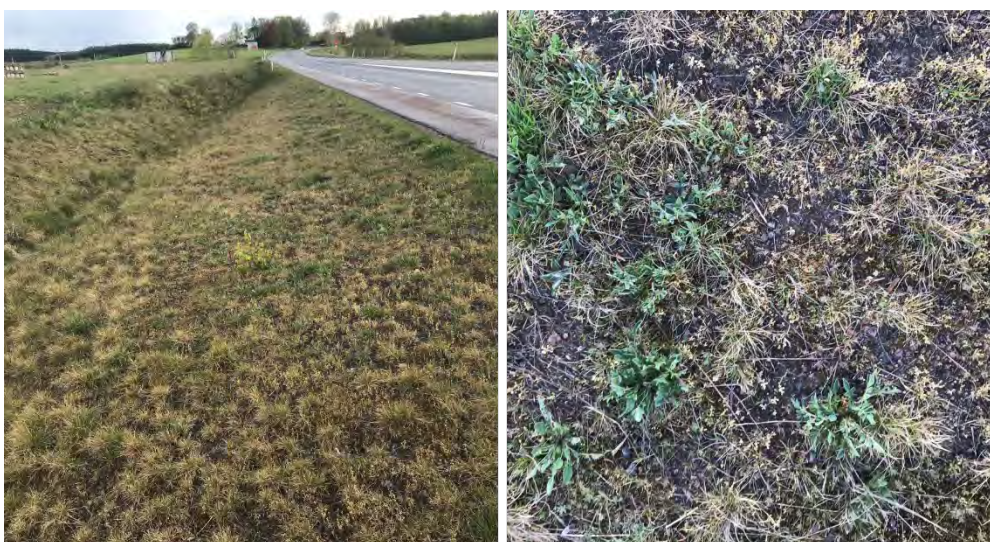
Figur 30. Naturvärdesobjekt 25.

<b>25</b>	<b>Naturtyp:</b> Infrastruktur och bebyggd mark	<b>Areal:</b> 584 m <sup>2</sup>
	<b>Biotop:</b> Vägslänt	
<b>Naturvärdesklass</b>	<b>Klass 4 – Visst naturvärde.</b> Ett visst biotopvärde samt ett obetydligt artvärde ger ett visst naturvärde.	
<b>Beskrivning</b>	Väggkant med inner- och ytterslänt intill åkermark. Väggkanten består av en solbelyst torrbacke. Här växer rikligt med åkervädd, renfana samt rölleka.	
<b>Naturvårdsarter</b>	-	
<b>Värdeelement</b>	-	
<b>Värdestrukturer</b>	Solbelyst torrbacke – välutvecklat. Näringsfattigt – välutvecklat.	
<b>Formellt skydd</b>	Nej.	
<b>Karta</b>	Bilaga A, karta 5.

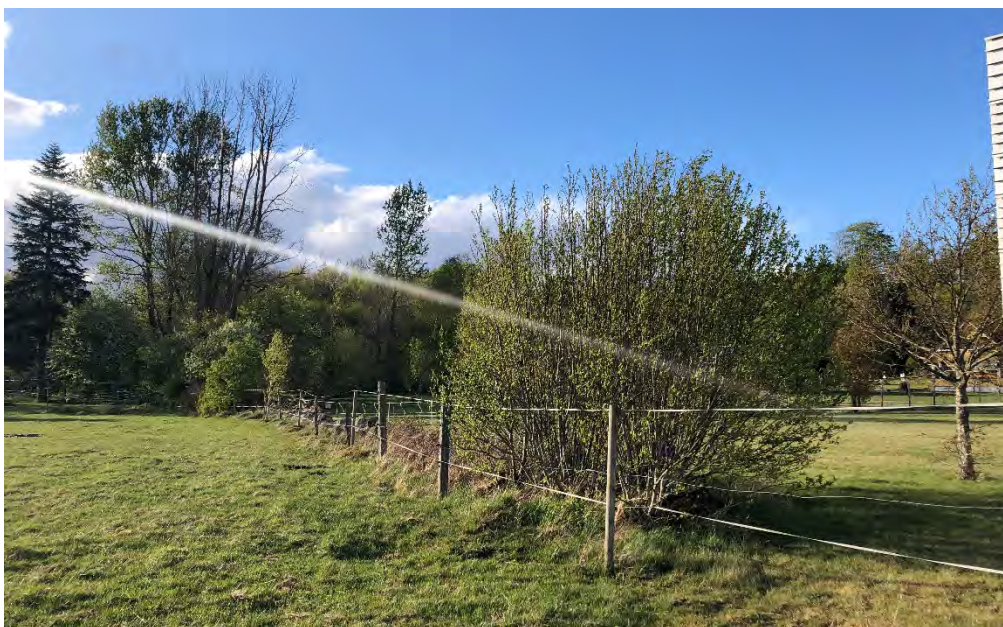
Figur 31. Naturvärdesobjekt 26.

<b>26</b>	<b>Naturtyp:</b> Åkermark	<b>Areal:</b> 145 m <sup>2</sup>
	<b>Biotop:</b> Stenmur	
<b>Naturvärdesklass</b>	<b>Klass 4 – Visst naturvärde.</b> Ett visst biotopvärde samt ett obetydligt artvärde ger ett visst naturvärde.	
<b>Beskrivning</b>	Stenmur (GB 105) som går genom hävdad betesmark. Intill växer bärande träd. Muren är delvis raserad och något övervuxen av gräsvegetation och till stor del solbelyst.	
<b>Naturvårdsarter</b>	-	
<b>Värdeelement</b>	Bärande träd – flera.	
<b>Värdestrukturer</b>	Solbelyst – tämligen utvecklat. Skrymslen – tämligen utvecklat.	
<b>Formellt skydd</b>	Ja, stenmuren (GB 10) omfattas av det generella biotopskyddet.	
<b>Karta</b>	Bilaga A, karta 6.

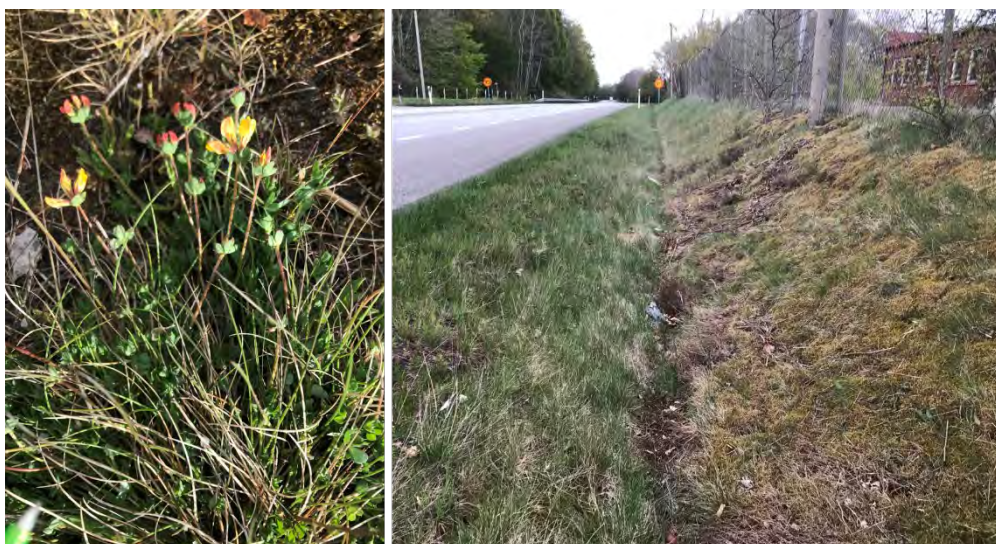
Figur 32. Naturvärdesobjekt 27.

<b>27</b>	<b>Naturtyp:</b> Infrastruktur och bebyggd mark <b>Biotop:</b> Vägslänt	<b>Areal:</b> 85 m <sup>2</sup>
<b>Naturvärdesklass</b>	<b>Klass 4 – Visst naturvärde.</b> <b>Ett visst biotopvärde samt ett obetydligt artvärde ger ett visst naturvärde.</b>	
<b>Beskrivning</b>	Väggkant med inner- och ytterslänt intill bebyggt område. Väggkanten består av en solbelyst torrbacke. Här växer bland annat åkervädd, ängssyra, rölleka, svartkämpar, smalbladigt gräs och kärringtand. Väggkanten börjar få kraftig grässvål.	
<b>Naturvårdsarter</b>	-	
<b>Värdeelement</b>	-	
<b>Värdestrukturer</b>	Solbelyst torrbacke – välutvecklat. Näringsfattigt – välutvecklat.	
<b>Formellt skydd</b>	Nej.	
<b>Karta</b>	Bilaga A, karta 6.

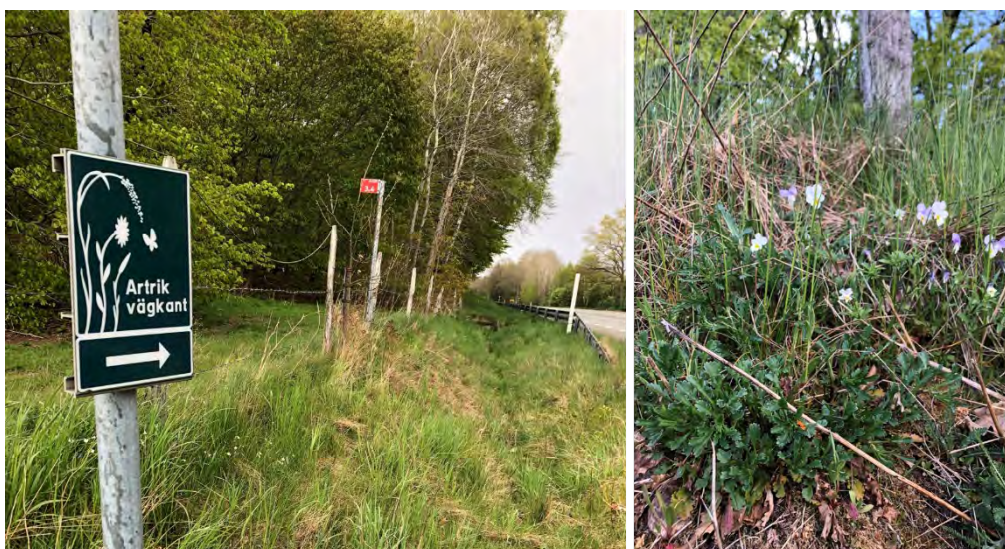
Figur 33. Naturvärdesobjekt 28.

<b>28</b>	<b>Naturtyp:</b> Infrastruktur och bebyggd mark	<b>Areal:</b> 47 m <sup>2</sup>
	<b>Biotop:</b> Väglänt	
<b>Naturvärdesklass</b>	<b>Klass 4 – Visst naturvärde.</b> Ett svagt biotopvärde samt ett visst artvärde ger ett visst naturvärde.	
<b>Beskrivning</b>	Objektet utgörs eller har tidigare utgjorts av en artrik vägkant som hyser arter såsom styvmorsviol, prästkrage, gråfibbla, röllika och blodrot. Väglänten är utöver dessa arter tämligen bevuxen med smalbladigt gräs men har torrare partier där flertalet av ovan nämna arter växer. Det är möjligt att skylten för artrik vägkant idag är felplacerad.	
<b>Naturvårdsarter</b>	Prästkrage ( <i>Leucanthemum vulgare</i> ) (ÅoH) – stort antal.	
<b>Värdeelement</b>		
<b>Värdestrukturer</b>	Solbelyst – tämligen utvecklat.	
<b>Formellt skydd</b>	Nej.	
<b>Karta</b>	Bilaga A, karta 6

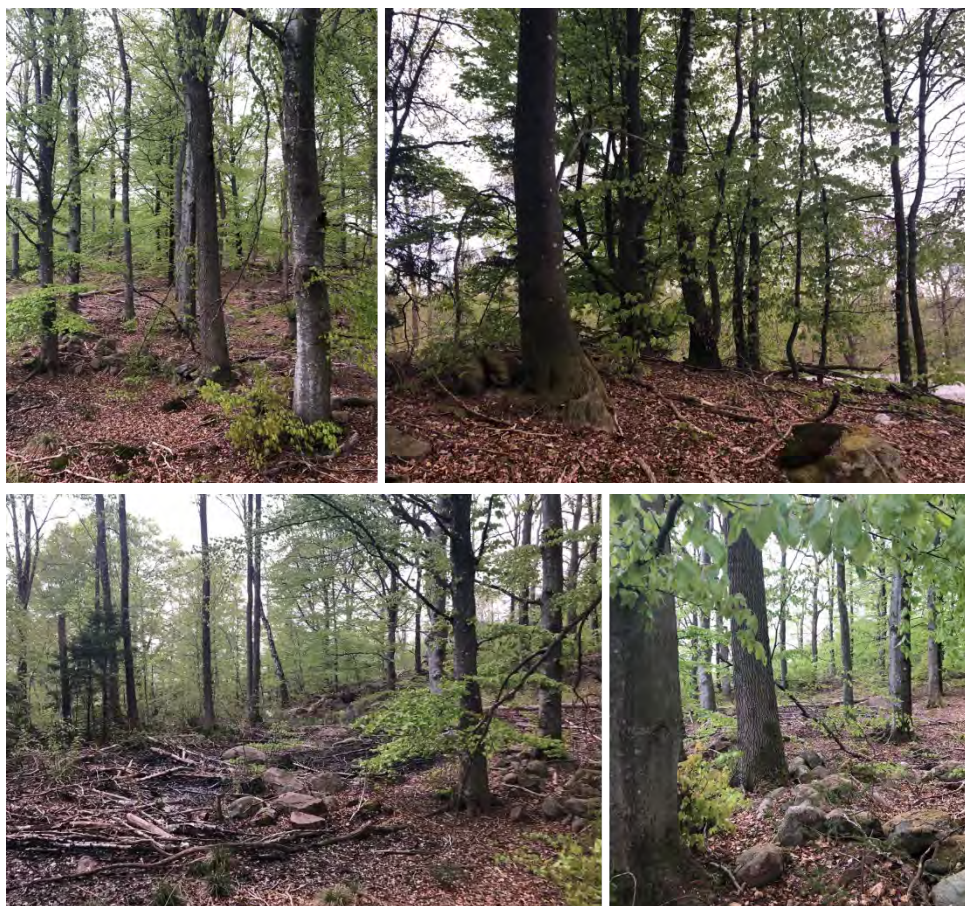
Figur 34. Naturvärdesobjekt 29.

<b>29</b>	<b>Naturtyp:</b> Skog och träd	<b>Areal:</b> 269 m <sup>2</sup>
	<b>Biotop:</b> Lövskog	
<b>Naturvärdesklass</b>	<b>Klass 3 – Påtagligt naturvärde.</b> <b>Ett påtagligt biotopvärde samt ett obetydligt artvärde ger ett påtagligt naturvärde.</b>	
<b>Beskrivning</b>	Ett parti med lövskog bestående av flertalet äldre bok och medelålders björk samt medelålders bok och boksly. Inom objektet finns rikligt med död ved, varav mestadels klen död ved. En mycket raserad stenmur löper genom objektet och erbjuder livsmiljö och skydd i form av skrymslen åt groddjur, fåglar och insekter. En mindre del av området utgörs av något mer fuktig mark. Marken täcks av organiskt material i form av fällna löv, men här finns även små områden med flertalet mossor, bl.a. kvastmossor och björnmossor samt liljekonvalj och blåbärsris.	
<b>Naturvårdsarter</b>	-	
<b>Värdeelement</b>	Död ved – stort antal.	
<b>Värdestrukturer</b>	Flerskiktning – måttligt utvecklat. Olikåldrighet – måttligt utvecklat. Gläntor – måttligt utvecklat. Fuktighet – måttligt utvecklat. Skrymslen – tämligen utvecklat.

<b>Formellt skydd</b>	Nej.	
<b>Karta</b>	Bilaga A, karta 6

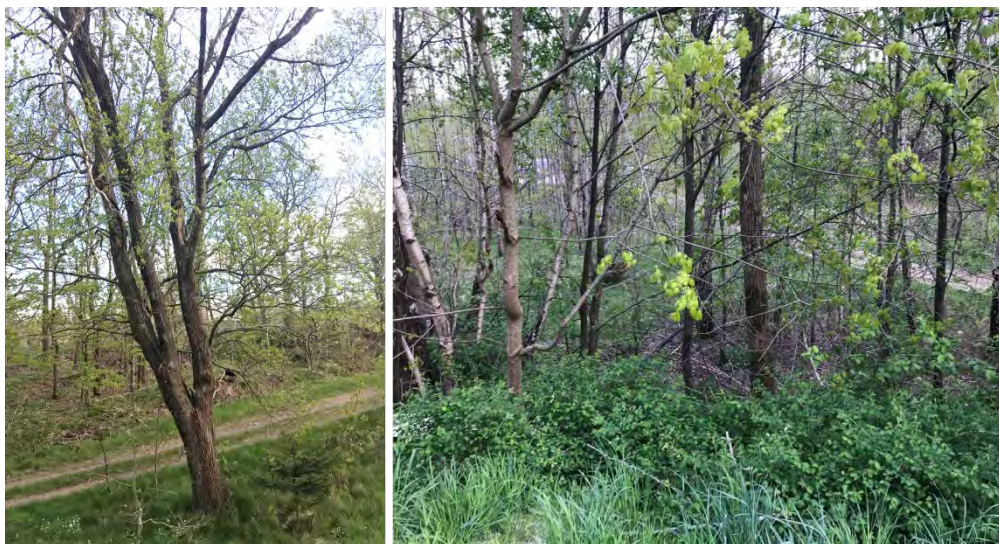
Figur 35. Naturvärdesobjekt 30.

<b>30</b>	<b>Naturtyp:</b> Skog och träd <b>Biotop:</b> Lövskog	<b>Areal:</b> 484 m <sup>2</sup>
<b>Naturvärdesklass</b>	<b>Klass 3 – Påtagligt naturvärde.</b> <b>Ett visst biotopvärde samt ett visst artvärde ger ett påtagligt naturvärde.</b>	
<b>Beskrivning</b>	En lövskog med björk, ask (medelålders), sälg, ek, bok, lönn, hägg och avenbok. Värdet är främst kopplat till eken samt asken. I buskskiktet växer snöbär och brakved. Skogen fortsätter utanför inventeringsområdet.	
<b>Naturvårdsarter</b>	Ask ( <i>Fraxinus excelsior</i> ) – enstaka (EN)	
<b>Värdeelement</b>	Klen död ved – flera.	
<b>Värdestrukturer</b>	Solbelysta bryn – välutvecklat. Trädslagsblandning – välutvecklad. Fler-skiktat – tämligen välutvecklat.	
<b>Formellt skydd</b>	Nej.	
<b>Karta</b>	Bilaga A, karta 6.

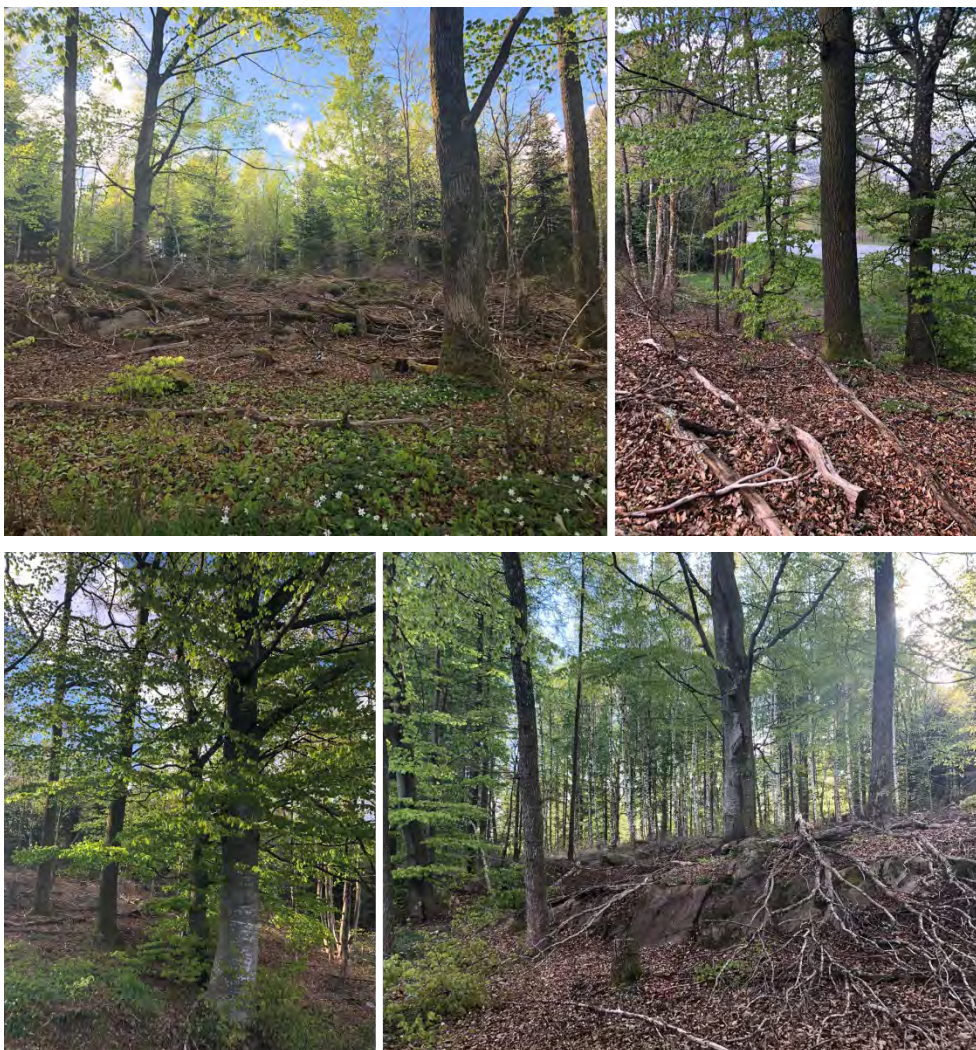
Figur 36. Naturvärdesobjekt 31.

<b>31</b>	<b>Naturtyp:</b> Skog och träd	<b>Areal:</b> 696 m <sup>2</sup>
	<b>Biotop:</b> Lövskog	
<b>Naturvärdesklass</b>	<b>Klass 3 – Påtagligt naturvärde.</b> Ett påtagligt biotopvärde samt ett obetydligt artvärde ger ett påtagligt naturvärde.	
<b>Beskrivning</b>	Ett parti med lövskog bestående av flertalet äldre bok och medelålders ek samt sly av bok. Skogspartiet är relativt öppet vilket skapar flertalet gläntor. Inom objektet finns rikligt med död ved i olika nedbrytningsstadium, blottad jord och berg i dagen. På marken växer liljekonvalj, vitsippa och partier med björnmossa.	
<b>Naturvårdsarter</b>	-	
<b>Värdeelement</b>	Död ved – stort antal. Blottad jord – flera.	
<b>Värdestrukturer</b>	Flerskiktning – måttligt utvecklat. Olikåldrighet – måttligt utvecklat. Berg i dagen – tämligen utvecklat. Gläntor – välutvecklat.	
<b>Formellt skydd</b>	Nej.	
<b>Karta</b>	Bilaga A, karta 6.

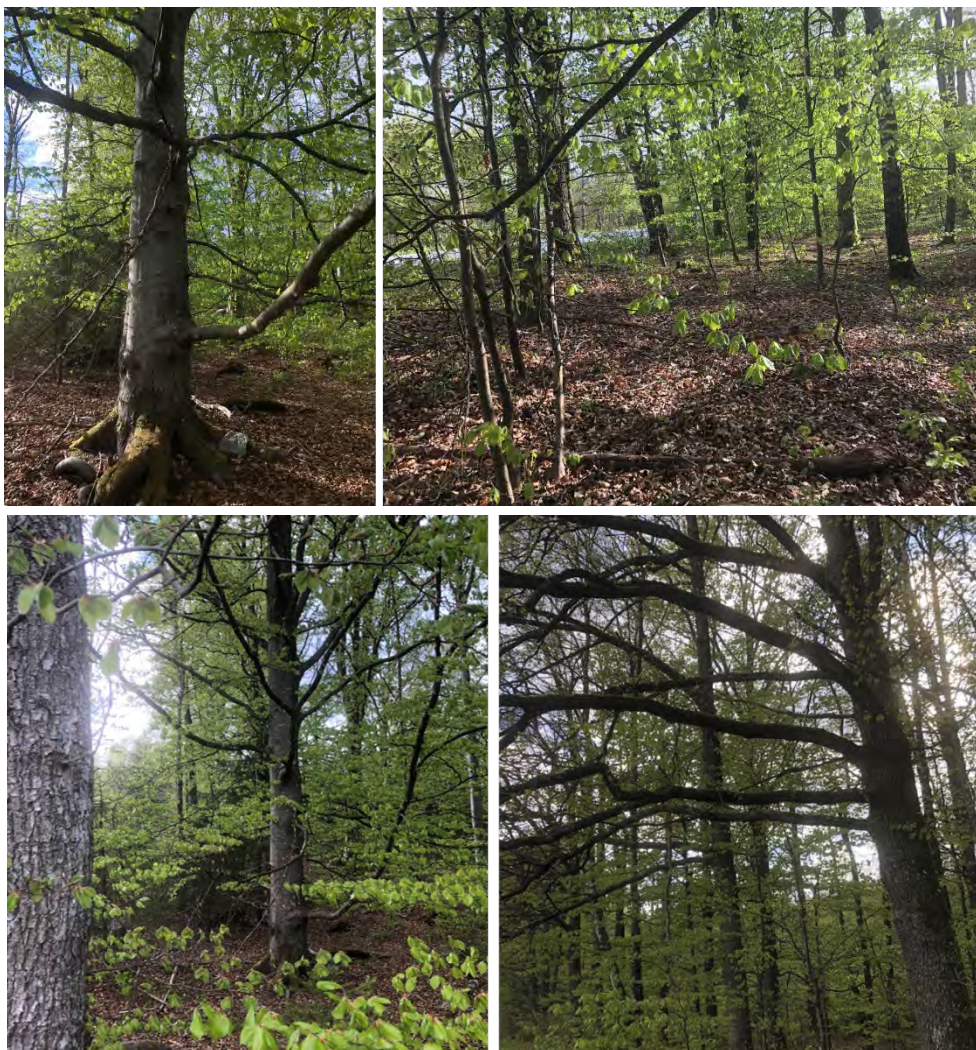
Figur 37. Naturvärdesobjekt 32.

<b>32</b>	<b>Naturtyp:</b> Skog och träd	<b>Areal:</b> 900 m <sup>2</sup>
	<b>Biotop:</b> Lövskog	
<b>Naturvärdesklass</b>	<b>Klass 3 – Påtagligt naturvärde.</b> Ett påtagligt biotopvärde samt ett obetydligt artvärde ger ett påtagligt naturvärde.	
<b>Beskrivning</b>	Bokdominerad lövskog med inslag av ek och björk. Trädskiktet består i huvudsak av äldre och yngre bok och ek, samt medelålders björk. Enstaka exemplar av krushättemossa observerades på träden. Markskiktet täcks av ett lager av fällda ek- och boklöv, men på flera partier växer vit-sippor och liljekonvalj.	
<b>Naturvårdsarter</b>	Krushättemossa ( <i>Uloa crispa</i> ) (S) – enstaka.	
<b>Värdeelement</b>	Död ved – flera.	
<b>Värde-strukturer</b>	Flerskiktning – tämligen utvecklat. Gläntor – tämligen utvecklat. Olikåldrighet – måttligt utvecklat.	
<b>Formellt skydd</b>	Nej.	
<b>Karta</b>	Bilaga A, karta 6

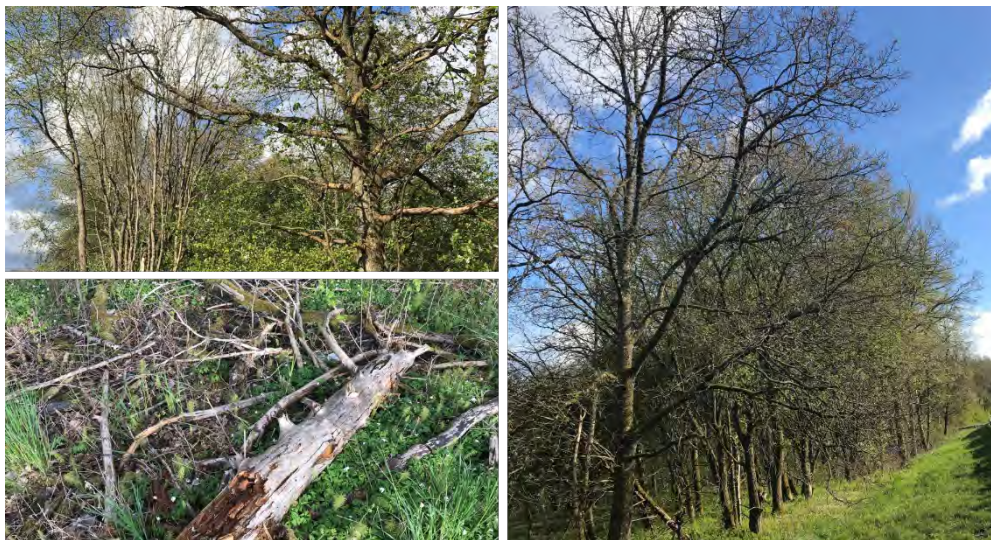
Figur 38. Naturvärdesobjekt 33.

<b>33</b>	<b>Naturtyp:</b> Skog och träd	<b>Areal:</b> 7812 m <sup>2</sup>
	<b>Biotop:</b> Ädellövskog	
<b>Naturvärdesklass</b>	<b>Klass 3 – Påtagligt naturvärde.</b> <b>Ett påtagligt biotopvärde samt ett visst artvärde ger ett påtagligt naturvärde.</b>	
<b>Beskrivning</b>	Här växer rikligt med vildapel och ek, men det finns även asp, fågelbär, alm (medelålders), al, hägg, björk och sålg. Mer än 50% av trädskiktet utgörs av ädellövträd. En del av eken är grov. Måbär, hassel och brakved i buskskiktet. Vitsippa, älggräs och maskros i markskiktet. Inom området rinner en bäck och det finns två stenmurar. Skogen fortsätter utanför inventeringsområdet.	
<b>Naturvårdsarter</b>	Alm ( <i>Ulmus glabra</i> ) – flera (CR) Krushättemossa ( <i>Uloa crispa</i> ) – flera (S)	
<b>Värdeelement</b>	Sten och block – flera. Bärande träd och buskar – stort antal. Låga – enstaka. Klen död ved – flera. Stenmurar – enstaka. Grov skorpbark björk – enstaka. Hålträd – enstaka. Bäck – enstaka.

<b>Värdestrukturer</b>	Solbelysta bryn – välutvecklat. Trädslagsblandning – välutvecklat. Fler-skiktat – välutvecklat.	
<b>Formellt skydd</b>	Nej.	
<b>Karta</b>	Bilaga A, karta 6

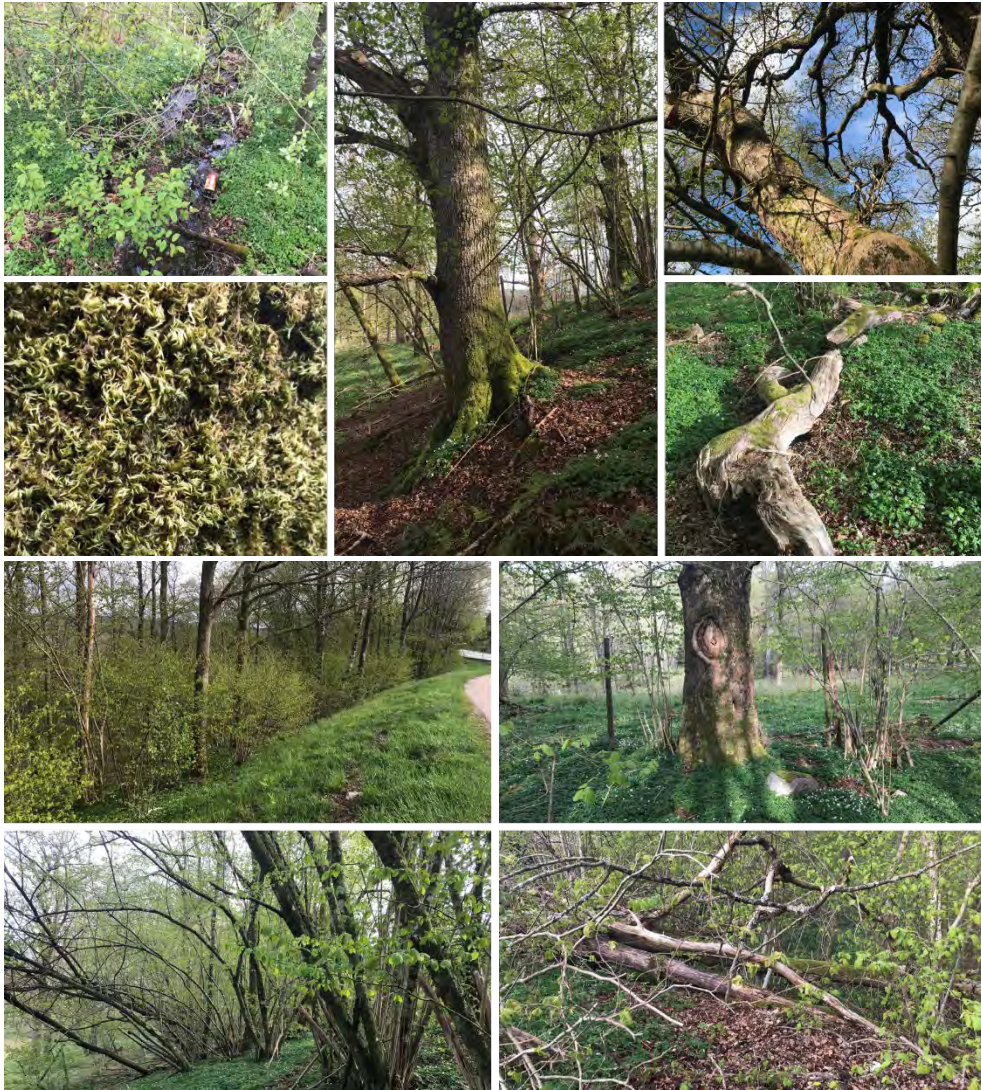
*Figur 39. Naturvårdesobjekt 34.*

<b>Naturvårdsarter</b>	Guldlockmossa ( <i>Homalothecium sericeum</i> ) – stort antal (S) Krushättemossa ( <i>Ulotia crispa</i> ) – stort antal (S)	
<b>Värdeelement</b>	Sten och block – rikligt. Bärande träd – flera. Låga – enstaka. Klen död ved – flera. Jordblottor – flera. Stenmur – enstaka. Grov skorp bark björk – flera. Bäck – enstaka. Grova hassel – stort antal. Grov gammal ek – stort antal. Rotvälta – enstaka. Hålträd - enstaka.	
<b>Värdestrukturer</b>	Solbelysta bryn – välutvecklat. Trädslagsblandning – välutvecklad. Fler-skiktat – välutvecklat.	
<b>Formellt skydd</b>	Nej.	
<b>Karta</b>	Bilaga A, karta 7

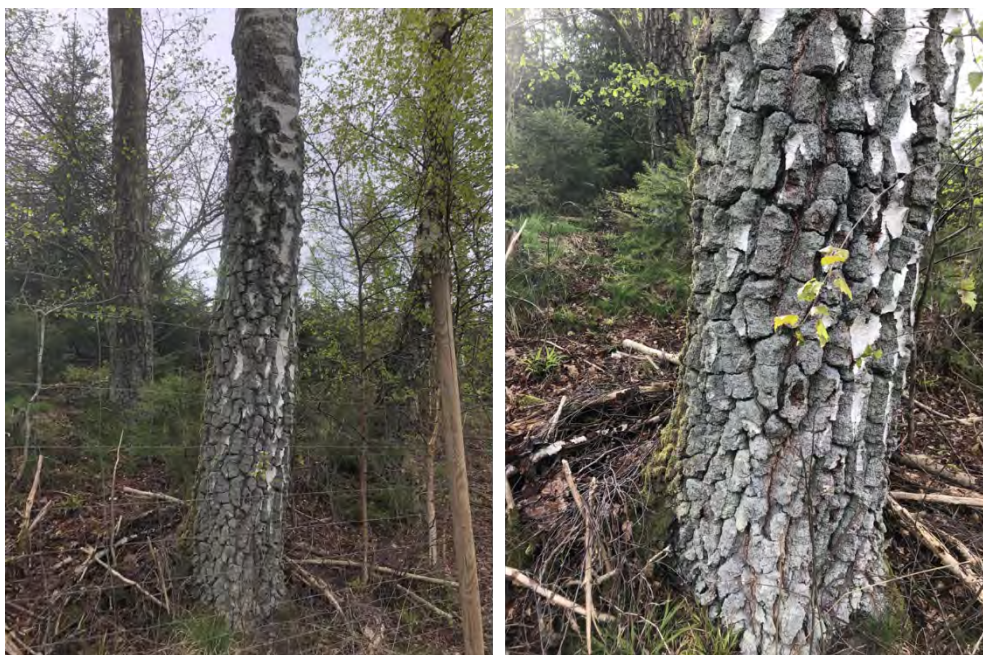
Figur 40. Naturvärdesobjekt 35.

<b>35</b>	<b>Naturtyp:</b> Skog och träd	<b>Areal:</b> 254 m <sup>2</sup>
	<b>Biotop:</b> Grova björkar	
<b>Naturvärdesklass</b>	<b>Klass 4 – Visst naturvärde.</b> Ett visst biotopvärde samt ett obetydligt artvärde ger ett visst naturvärde.	
<b>Beskrivning</b>	Objektet utgörs av fem äldre björkar med grov skorpbark. Biotopvärdet består främst i den grova barkens utformning, vilken erbjuder livsmiljö och skydd för diverse lavar, mossor och insekter.	
<b>Naturvårdsarter</b>	-	
<b>Värdeelement</b>	Död ved – enstaka.	
<b>Värdestrukturer</b>	Flerskiktning – måttligt utvecklat. Skrymslen – tämligen utvecklat. Gläntor – måttligt utvecklat.	
<b>Formellt skydd</b>	Nej.	
<b>Karta</b>	Bilaga A, karta 7

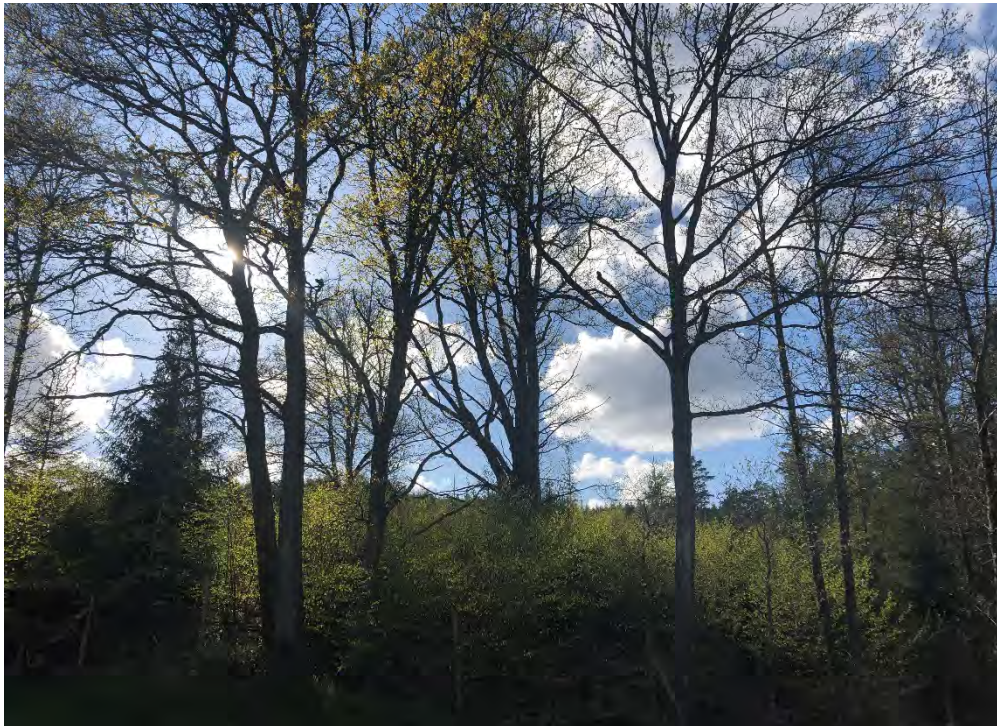
Figur 41. Naturvärdesobjekt 36.

<b>36</b>	<b>Naturtyp:</b> Skog och träd	<b>Areal:</b> 309 m <sup>2</sup>
	<b>Biotop:</b> Lövskog	
<b>Naturvärdesklass</b>	<b>Klass 4 – Visst naturvärde.</b> <b>Ett visst biotopvärde samt ett obetydligt artvärde ger ett visst naturvärde.</b>	
<b>Beskrivning</b>	Lövskog främst bestående utav medelålders ek och björk, samt en stor del lövsly och enstaka individer av yngre gran. På marken ligger en del död ved.	
<b>Naturvårdsarter</b>	-	
<b>Värdeelement</b>	Död ved – flera.	
<b>Värdestrukturer</b>	Flerskiktning – måttligt utvecklat. Olikåldrighet – måttligt utvecklat.	
<b>Formellt skydd</b>	Nej.	
<b>Karta</b>	Bilaga A, karta 7

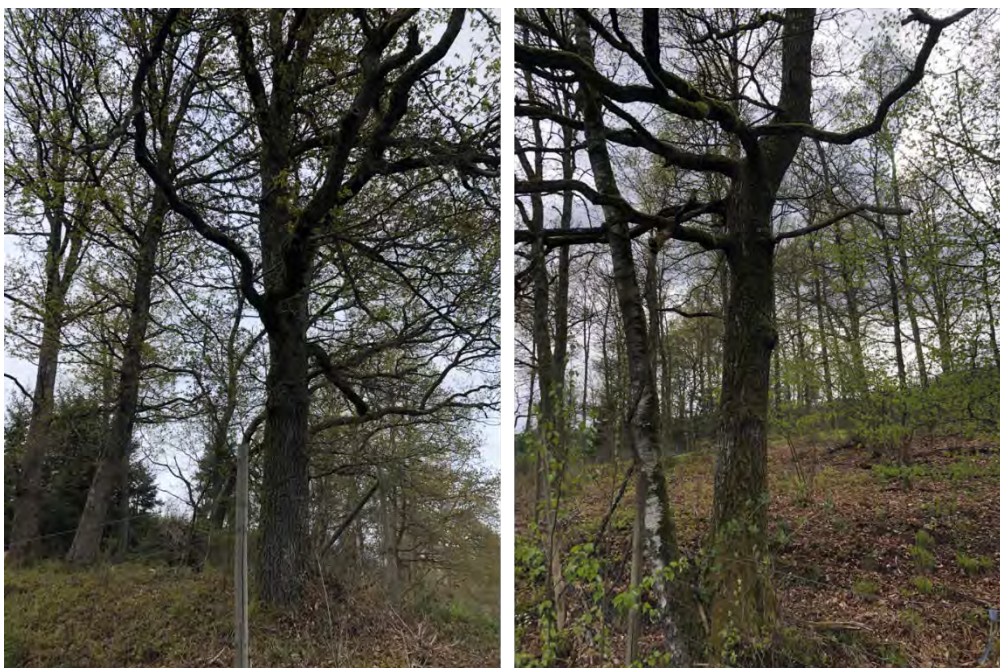
Figur 42. Naturvärdesobjekt 37.

<b>37</b>	<b>Naturtyp:</b>	Skog och träd	<b>Areal:</b>	335 m <sup>2</sup>
	<b>Biotop:</b>	Ekdominerad blandskog		
<b>Naturvärdesklass</b>	<b>Klass 4 – Visst naturvärde.</b> <b>Ett visst biotopvärde samt ett obetydligt artvärde ger ett visst naturvärde.</b>			
<b>Beskrivning</b>	Ekdominerad blandskog med flertalet äldre och grövre ekar samt flertalet yngre ekar. I trädsnittet finns även medelålders björk, björksly och gran. Markskiktet består till stor del av blåbärsris och vitsippor med flertalet förekomster av död ved.			
<b>Naturvårdsarter</b>	-			
<b>Värdeelement</b>	Död ved – flera.			
<b>Värdestrukturer</b>	Flerskiktning – tämligen utvecklat. Olikåldrighet – tämligen utvecklat. Skrymslen – måttligt utvecklat. Gläntor – måttligt utvecklat.			
<b>Formellt skydd</b>	Nej.			
<b>Karta</b>	Bilaga A, karta 7

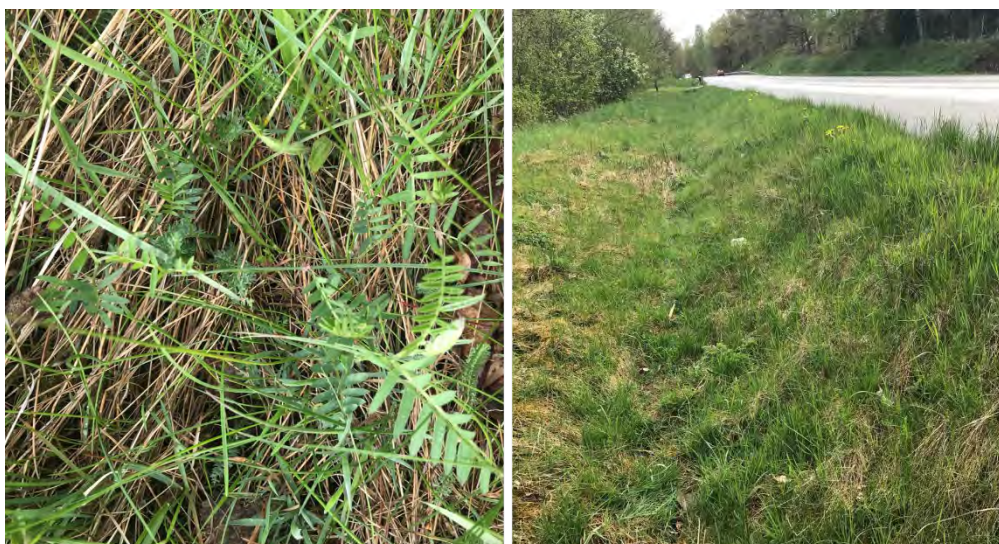
Figur 43. Naturvärdesobjekt 38.

<b>38</b>	<b>Naturtyp:</b> Infrastruktur och bebyggd mark	<b>Areal:</b> 123 m <sup>2</sup>
	<b>Biotop:</b> Väglänt	
<b>Naturvärdesklass</b>	<b>Klass 4 – Visst naturvärde.</b> <b>Ett visst biotopvärde samt ett obetydligt artvärde ger ett visst naturvärde.</b>	
<b>Beskrivning</b>	Väggkant med inner- och ytterslänt intill skog. Väggkanten består av en solbelyst torrbacke. Här växer rikligt med gökärt samt åkervädd. I markskiktet växer även bland annat rölleka och smultron. Väggkanten börjar få kraftig grässvål.	
<b>Naturvårdsarter</b>	Gökärt ( <i>Lathyrus linifolius</i> ) – stort antal (ÅoH)	
<b>Värdeelement</b>	-	
<b>Värdestrukturer</b>	Solbelyst torrbacke – välutvecklat. Näringsfattigt – välutvecklat.	
<b>Formellt skydd</b>	Nej.	
<b>Karta</b>	Bilaga A, karta 7

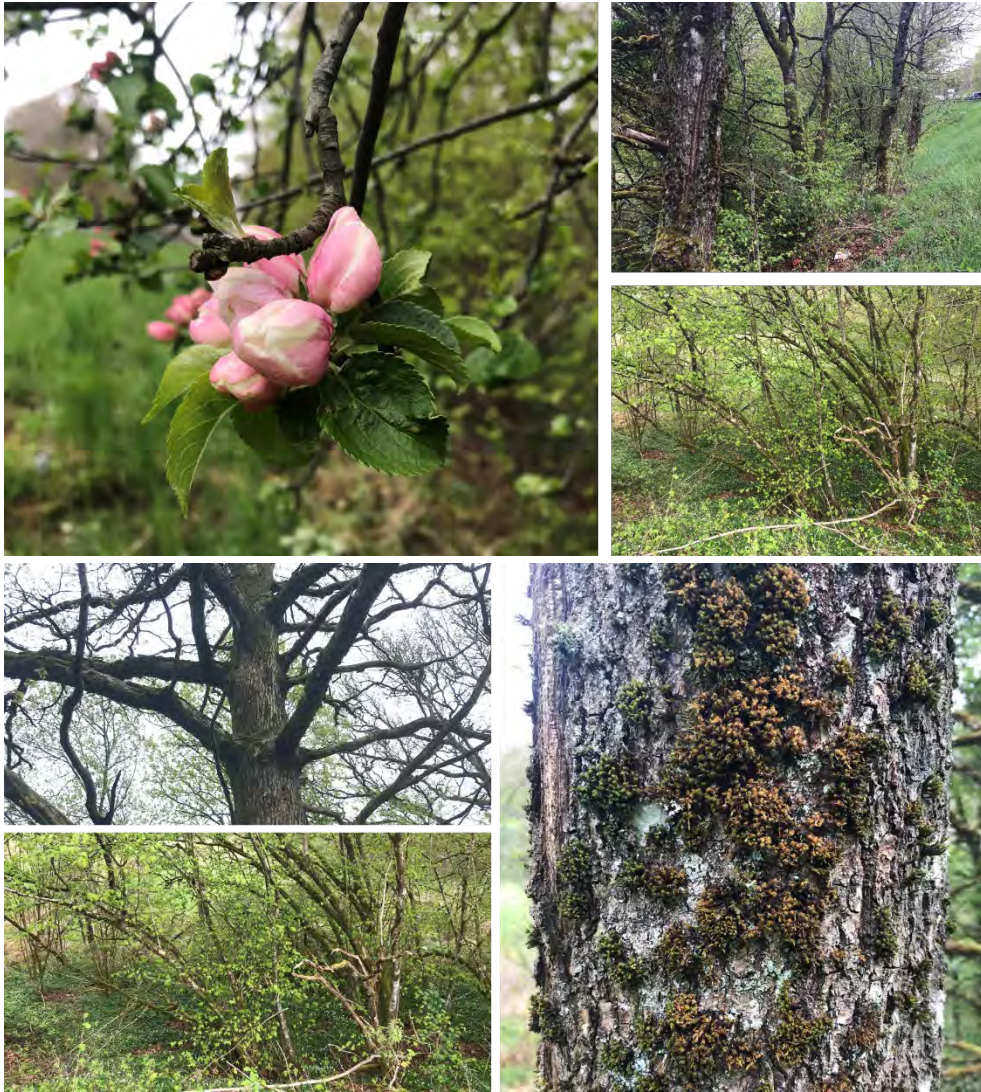
*Figur 44. Naturvårdesobjekt 39.*

<b>39</b>	<b>Naturtyp:</b> Skog och träd <b>Biotop:</b> Ekskog med inslag av hassel	<b>Areal:</b> 1149 m <sup>2</sup>
<b>Naturvärdesklass</b>	<b>Klass 3 – Påtagligt naturvärde.</b> <b>Ett påtagligt biotopvärde samt ett svagt artvärde ger ett påtagligt naturvärde.</b>	
<b>Beskrivning</b>	Området består av en ekskog med inslag av hassel intill väg samt betesmark. Här finns även inslag av vildapel, fågelbär och hägg. Mer än 50% av trädskiktet utgörs av ädellövträd. Vitsippa och liljekonvalj i markskiktet. Skogen fortsätter utanför inventeringsområdet.	
<b>Naturvårdsarter</b>	Krushättemossa ( <i>Uloa crispa</i> ) – stort antal (S)	
<b>Värdeelement</b>	Bärande träd – flera. Grov hassel – flera. Gammal grov ek – enstaka.	
<b>Värdestrukturer</b>	Solbelysta bryn – välutvecklat. Trädslagsblandning – tämligen utvecklad. Flerskiktat – välutvecklat.	
<b>Formellt skydd</b>	Nej.	
<b>Karta</b>	Bilaga A, karta 8

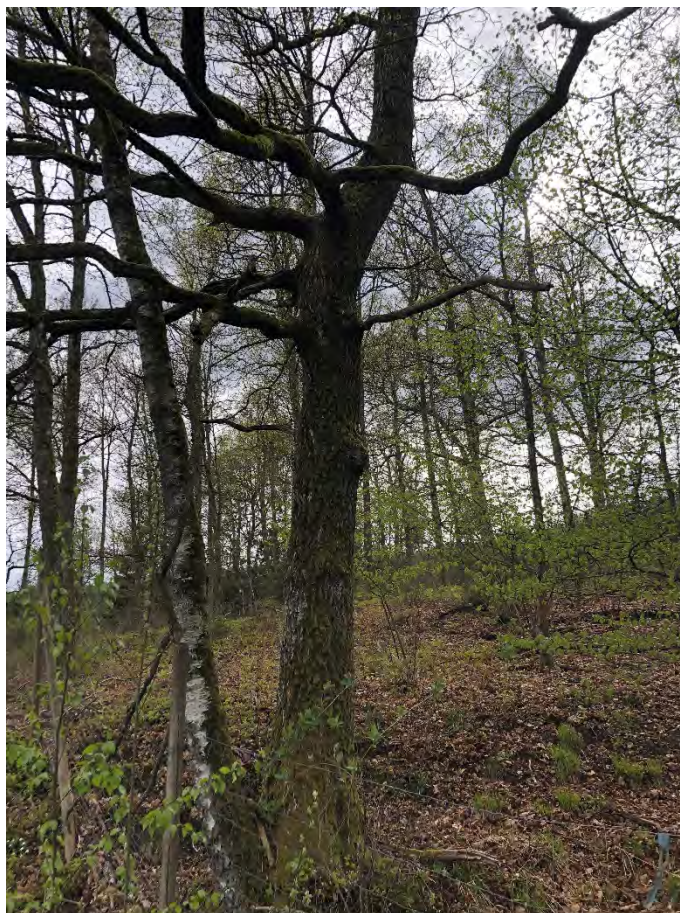
Figur 45. Naturvärdesobjekt 40.

<b>40</b>	<b>Naturtyp:</b> Skog och träd	<b>Areal:</b> 854 m <sup>2</sup>
	<b>Biotop:</b> Blandskog	
<b>Naturvärdesklass</b>	<b>Klass 4 – Visst naturvärde.</b> <b>Ett visst biotopvärde samt ett obetydligt artvärde ger ett visst naturvärde.</b>	
<b>Beskrivning</b>	Blandskog som i huvudsak utgörs av medelålders ekar med inslag av björk. Området är relativt öppet, men här växer även en del lövsly. Mark svagt kuperad.	
<b>Naturvårdsarter</b>	-	
<b>Värdeelement</b>	Död ved – flera.	
<b>Värde-strukturer</b>	Flerskiktning – måttligt utvecklat. Olikåldrighet – måttligt utvecklat. Gläntor – tämligen utvecklat.	
<b>Formellt skydd</b>	Nej.	
<b>Karta</b>	Bilaga A, karta 8

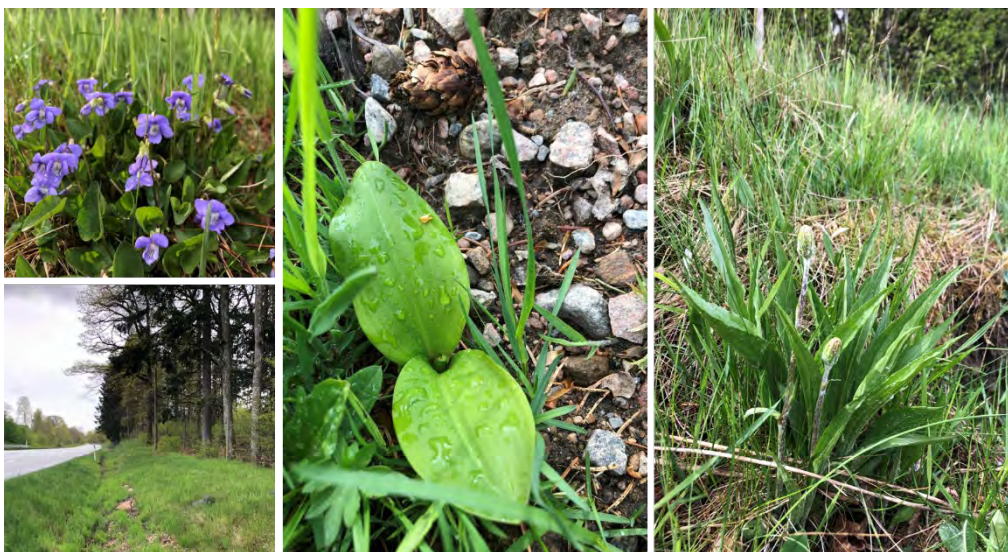
Figur 46. Naturvärdesobjekt 41.

<b>Värdeelement</b>	Blottad jord - flera.	
<b>Värdestrukturer</b>	Skrymslen - måttligt utvecklat.	
<b>Formellt skydd</b>	Ja, nattviolen är fridlyst (ASF bilaga 1).	
<b>Karta</b>	Bilaga A, karta 8

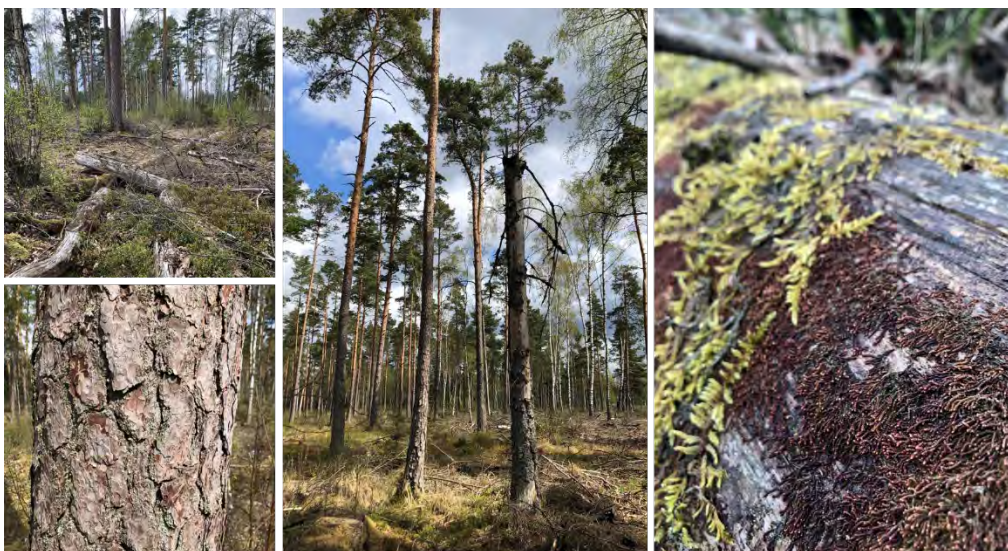
Figur 62. Naturvärdesobjekt 57.

<b>57</b>	<b>Naturtyp:</b> Skog och träd <b>Biotop:</b> Blandskog	<b>Areal:</b> 1796 m <sup>2</sup>
<b>Naturvärdesklass</b>	<b>Klass 4 – Visst naturvärde.</b> <b>Ett visst biotopvärde samt ett svagt artvärde ger ett visst naturvärde.</b>	
<b>Beskrivning</b>	Objektet utgörs av en gles blandskog på näringsfattig torr till fuktig mark. Trädskiktet består främst av äldre och yngre tall, unga exemplar av björk, asp och ek samt sly av gran. Markskiktet utgörs mestadels av blåbärs- och lingonris samt tuvull och klockljung. I området finns gott om både grov och klen död ved i olika successionsstadier. Naturvärdet är främst kopplat till den rika förekomsten av död ved.	
<b>Naturvårdsarter</b>	Långfliksmossa ( <i>Nowellia curvifolia</i> ) (S) – flera.	
<b>Värdeelement</b>	Död ved – stort antal. Torraka – enstaka. Rotvälta – enstaka.	
<b>Värdestrukturer</b>	Flerskiktning – måttligt utvecklat. Olikåldrighet – måttligt utvecklat.

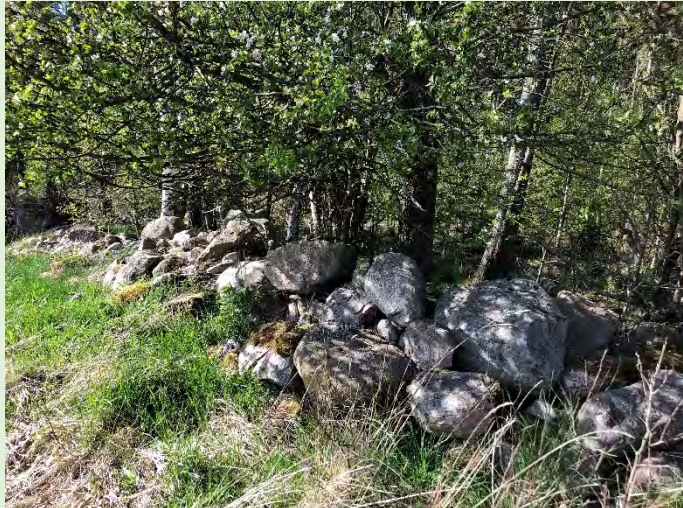
<b>GB 3</b>	<b>Biotop:</b> Stenmur <b>Areal:</b> 57 m
<b>Beskrivning</b>	Stenmur som löper längs med ett skogsparti främst bestående utav yngre björk. Muren är delvis raserad och på sina ställen mycket raserad.
<b>Motivering</b>	Gränsar till åkermark.
<b>NVI-objekt</b>	Detta objekt ingår i naturvärdesobjekt nr 16.
<b>Karta</b>	Bilaga B, karta 14
<b>Foto</b>

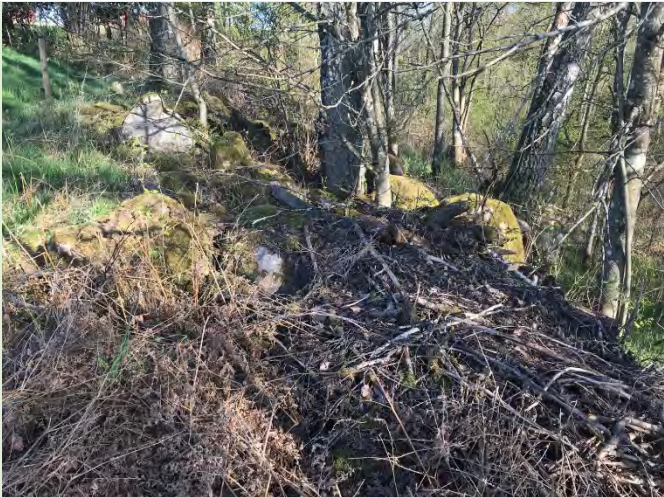
<b>GB 4</b>	<b>Biotop:</b> Odlingsröse <b>Areal:</b> 96 m <sup>2</sup>
<b>Beskrivning</b>	Ett odlingsröse intill skog och betesmark. Stenarna är mossbeklädda och här finns rikligt med klen död ved. Beskuggas av rönn och björk.
<b>Motivering</b>	Gränsar till betesmark.
<b>NVI-objekt</b>	Detta objekt ingår i naturvärdesobjekt nr 18.
<b>Karta</b>	Bilaga B, Karta 14
<b>Foto</b>

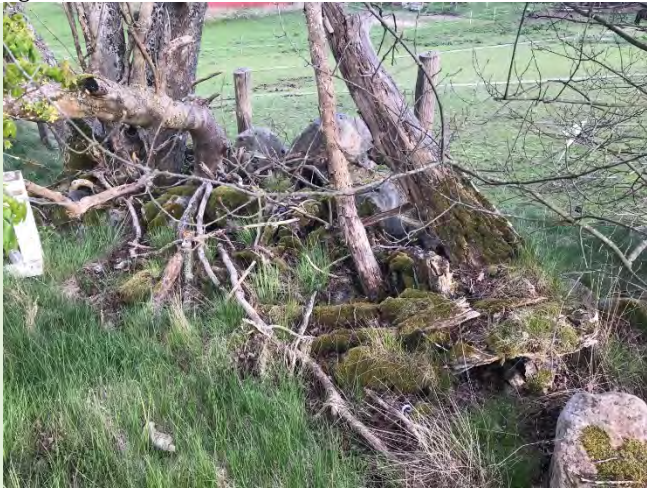
<b>GB 7</b>	<b>Biotop:</b> Odlingsröse <b>Areal:</b> 40 m <sup>2</sup>
<b>Beskrivning</b>	Se naturvärdesobjekt 21.
<b>Motivering</b>	Angränsar betesmark.
<b>NVI-objekt</b>	Detta objekt ingår i naturvärdesobjekt nr 21.
<b>Karta</b>	Bilaga B, Karta 15
<b>Foto</b>

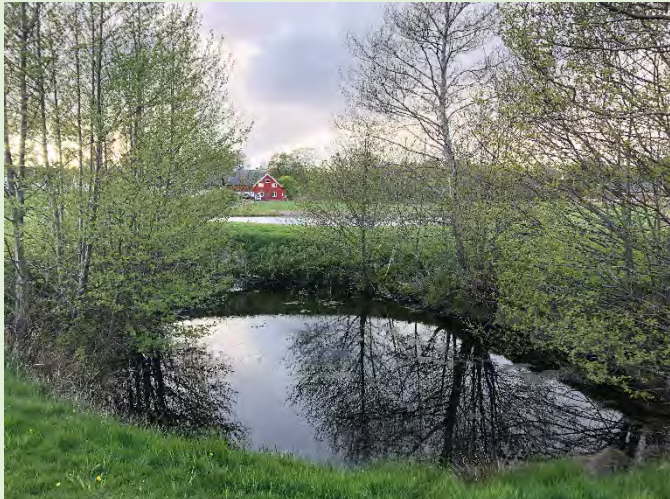
<b>GB 9</b>	<b>Biotop:</b> Damm <b>Areal:</b> 316 m <sup>2</sup>
Beskrivning	Damm som omges av åkermark. Se naturvärdesobjekt 24.
Motivering	Omges av åkermark.
NVI-objekt	Detta objekt ingår i naturvärdesobjekt nr 24
Karta	Bilaga B, karta 15
Foto

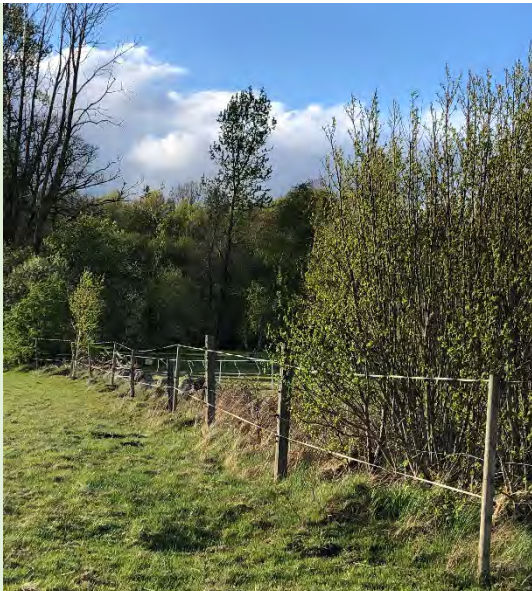
<b>GB 10</b>	<b>Biotop:</b> Stenmur <b>Areal:</b> 32 m
Beskrivning	Stenmur som löper genom betesmark. Se naturvärdesobjekt 26.
Motivering	Gränsar till betesmark.
NVI-objekt	Detta objekt ingår i naturvärdesobjekt nr 26.
Karta	Bilaga B, karta 17
Foto

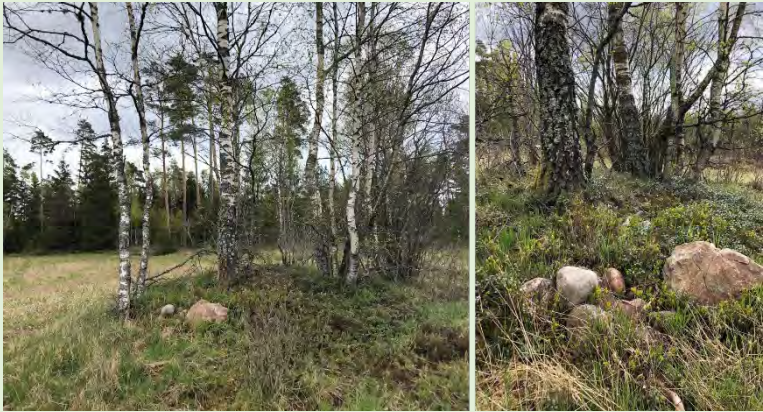
<b>GB 11</b>	<b>Biotop:</b> Åkerholme <b>Areal:</b> 36 m <sup>2</sup>
Beskrivning	Åkerholme som omges av åkermark. Se naturvärdesobjekt 53.
Motivering	Gränsar till betesmark.
NVI-objekt	Detta objekt ingår i naturvärdesobjekt nr 53.
Karta	Bilaga B, karta 21.
Foto
