# E16/väg 70, Borlänge-Djurås, delen Sifferbo-Djurås (etapp 3)

Gagnef kommun, Dalarnas län

PM Naturvärdesinventering, 2020-10-19

Handlingsnummer: 3N140007

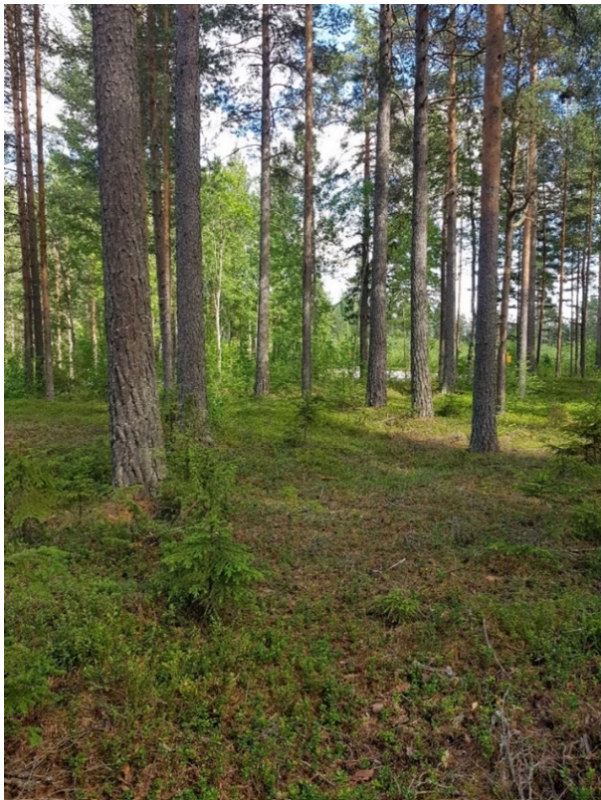
*Figur 2. Merparten av skogen i inventeringsområdet är påverkad av skogsbruk.*

Naturmiljön utanför vägområdet består till stor del av planterad gran- och tallskog, som i huvudsak är unga till medelålders (Figur 2). I västra delen av inventeringsområdet finns jordbruksmark. Jordbruksmarken består framförallt av säd- och vallodling utan särskilda naturvärden (Figur 3).

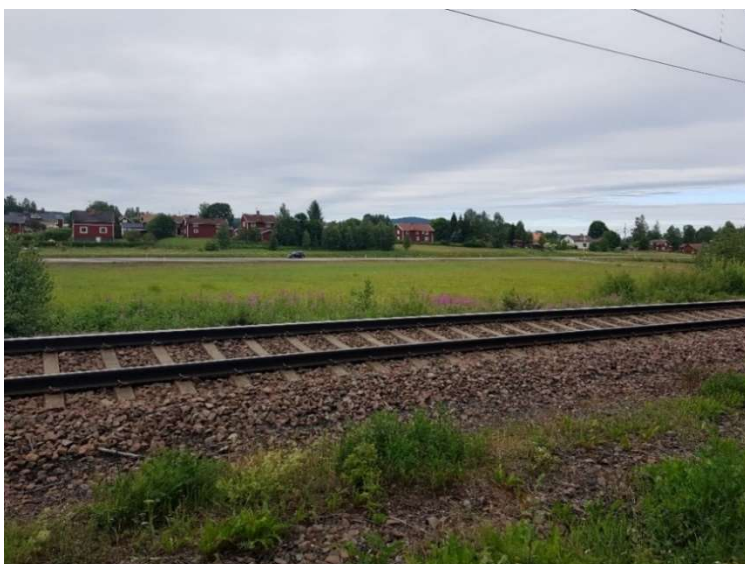
*Figur 3. Vy över jordbruksmark i västra delen av inventeringsområdet mellan järnvägen och E16/väg 70.*
