Slutrapport till Skyltfonden

Stabilitet på cykel med och utan ABS

En pilotstudie

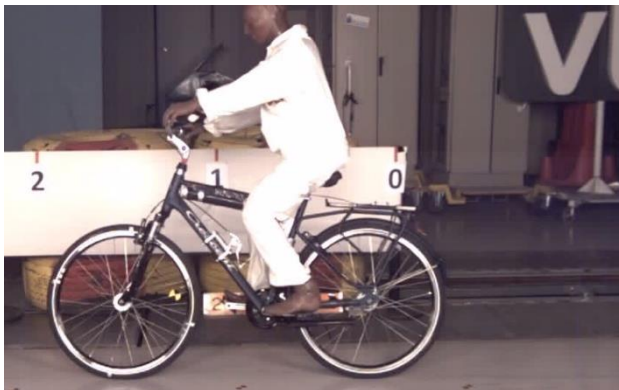
Resultaten visade att ABS på cykelns framhjul gör att framhjulet inte låses vid full inbromsning och bakhjulet behåller kontakten med underlaget. Både vid prov med v-broms, figur 1b och vid prov med navbroms med full bromsverkan blev bromssträckan cirka 2 meter, men framhjulet låstes vid full broms och bakhjulet lyfte från underlaget. Det innebar att cykeln då endast balanserade på framhjulet. Prov med ABS på v-bromsen, figur 1a, och simulerad ABS på navbromsen resulterade däremot i inbromsning utan låsning av framhjulet. Bromssträckan var i dessa prov cirka 4 meter. Resultaten var liknande för de båda cyklarna.

Figur 1a. Framhjulsbromsning med ABS.

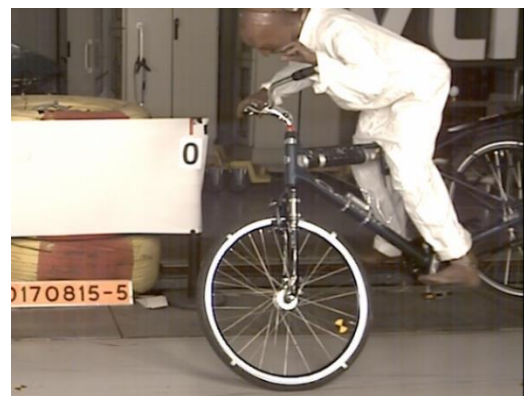
Figur 1b. Framhjulsbromsning utan ABS

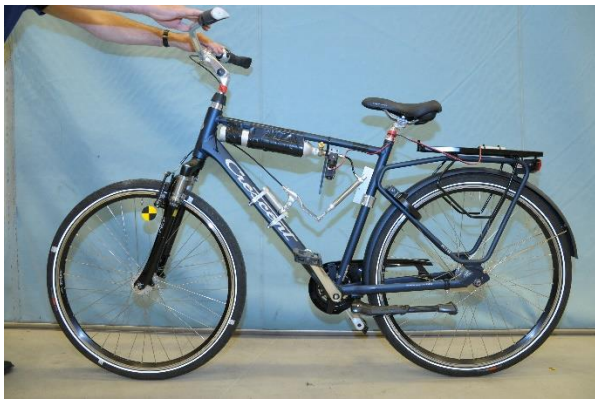
Tekniska uppgifter Crescent Castor (konventionell cykel med sluten ram)

Cykeln inställd för att passa Tommy Pettersson⁷, därefter är sadelstolpen sänkt 50 mm för att bättre passa krockdockan.

Vikt (inkl. utrustning för provning): 20,1 kg

Ram och framgaffel: Aluminium

Höjd från golv till centrum på handtag: 1 150 mm

Lutning på sadel: 4,7° (högst i framkant)

Avstånd framkant sadel/centrum på styrstolpe: 458 mm

Lutning på styrhuvud: 68°

Vinkel styrstolpe/mellanstycke till styre (är graderad på cykel): 26°

Ringtryck fram/bak: 3,0 bar/3,0 bar

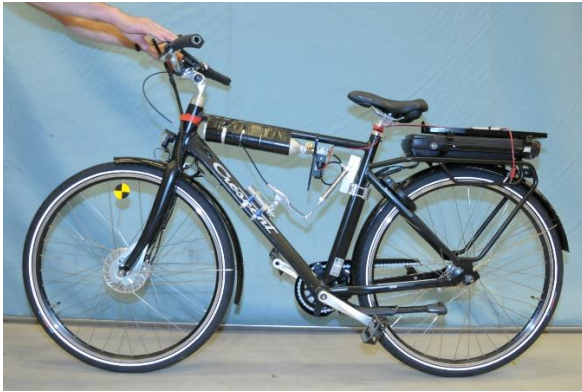
Tekniska uppgifter Crescent ELwin (el-assisterad cykel med sluten ram)

Cykeln inställd för att passa Tommy Pettersson⁸, därefter är sadelstolpen sänkt 50 millimeter för att bättre passa krockdockan.

Vikt (inkl. utrustning för provning): 26,1 kg

Ram och framgaffel: Aluminium

Höjd från golv till centrum på handtag: 1 030 mm

Lutning på sadel: 4,8° (högst i framkant)

Avstånd framkant sadel/centrum på styrstolpe: 460 mm

Lutning på styrhuvud: 72°

Vinkel styrstolpe/mellanstycke till styre (är graderad på cykel): 0°

Ringtryck fram/bak: 3,0 bar/3,0 bar
