Åtgärdsvalsstudie

Klarälvsdalen, riskreducerande
åtgärder, väg 62, 931, 957

Hagfors och Torsby kommuner,
Värmland län

2016-06-30

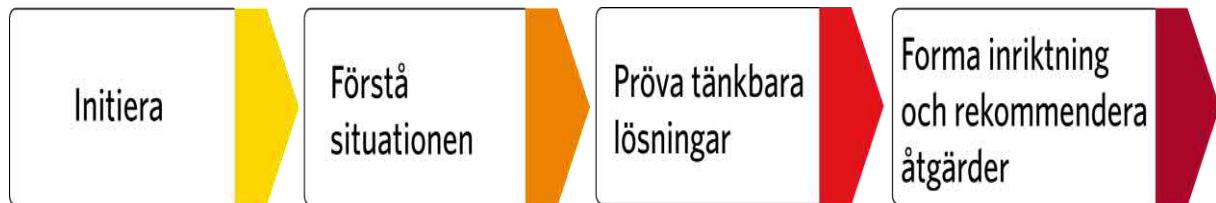
Figur 1. Metodiken för åtgärdsvalsstudie

Åtgärdsval karakteriseras av en arbetsprocess i tidigt skede, som innebär en förutsättningslös analys av brister och åtgärder i transportsystemet, med en tillämpning av fyrstegsprincipen. Den principiella metodiken i en åtgärdsvalsstudie är indelad i fyra faser, som man bör hålla isär (figur 1). Metodiken beskrivs ytterligare i Trafikverkets handledning för åtgärdsvalsstudier (Rapport 2015:171).

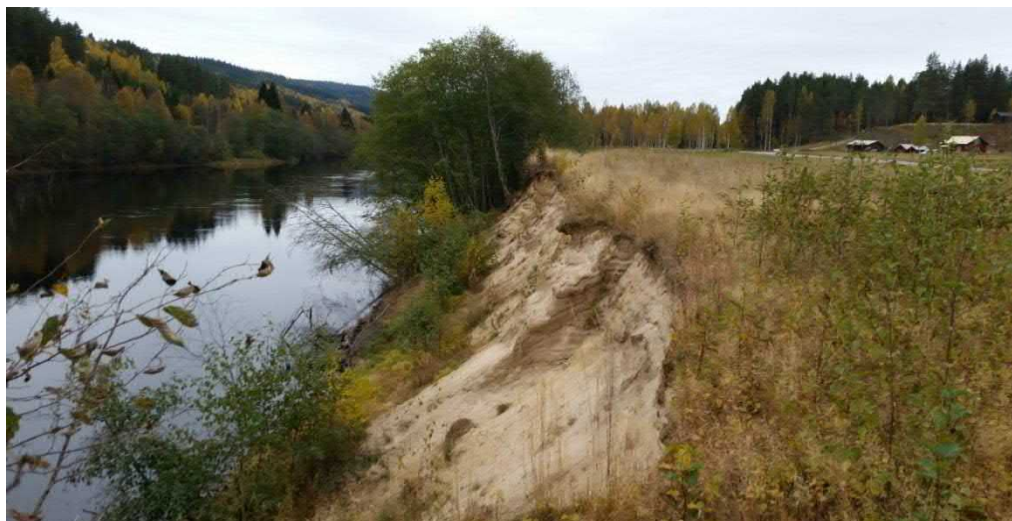
Figur 5. Exempel på erosion längs aktuellt stråk

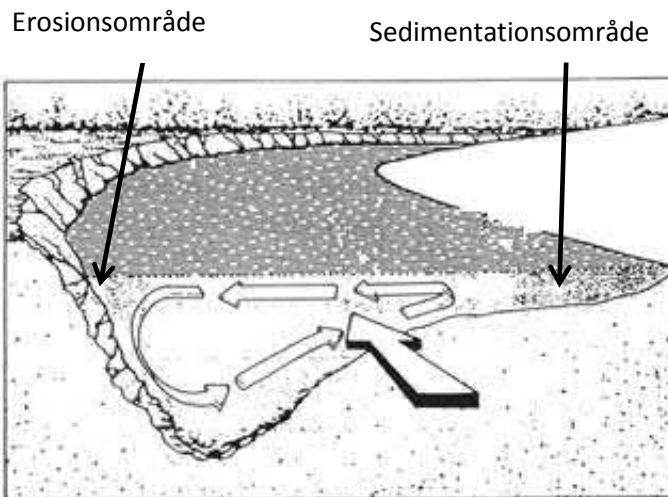
Figur 7. Schematisk bild över var det förekommer erosions- respektive sedimentationsområden i lätteroderat material till följd av vattnets eroderande krafter.

Vattnet har, förutom vattenhastigheten, ytterligare en faktor som påverkar erosionen. Denna faktor är vattnets rörelseenergi. Där älvens vatten tvingas ändra riktning, kommer erosionen att öka i "ytterkurvorna", se figur 7.

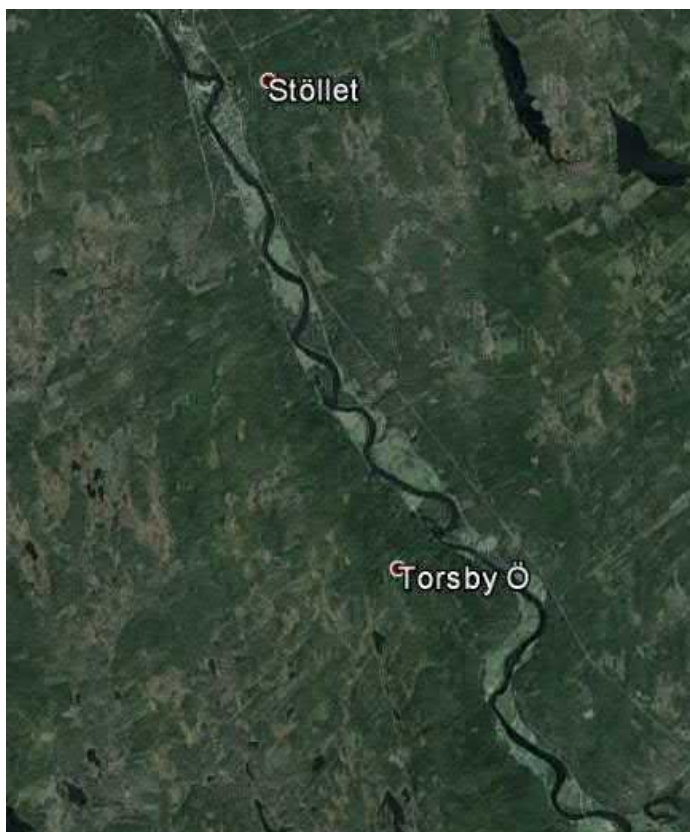
Figur 8. En sprickdal bidrar till att begränsa omfattningen av en älvs förändrade läge.

I figur 8 är det tydligt att det finns en faktor som minskar förändringens omfattning på bredden.

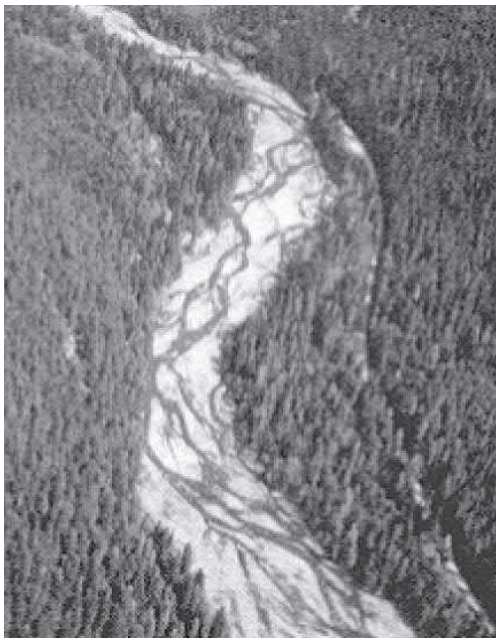
Figur 10. Högre vattenflöde i lättroderat material ger flödet ett flätat strömningsmönster.

Dessa processer påverkas av vattnets hastighet. Med låg vattenhastighet sker mer av en omlagring av partiklar och meandringen sker mer ytligt, enligt figur 9. Är vattnets hastighet förhållandevis hög, ökar borttransporten av partiklar och erosion och förändringen sker istället på djupet. Ett vattendrag kan då erhållas med flätat strömningsmönster, se figur 10.

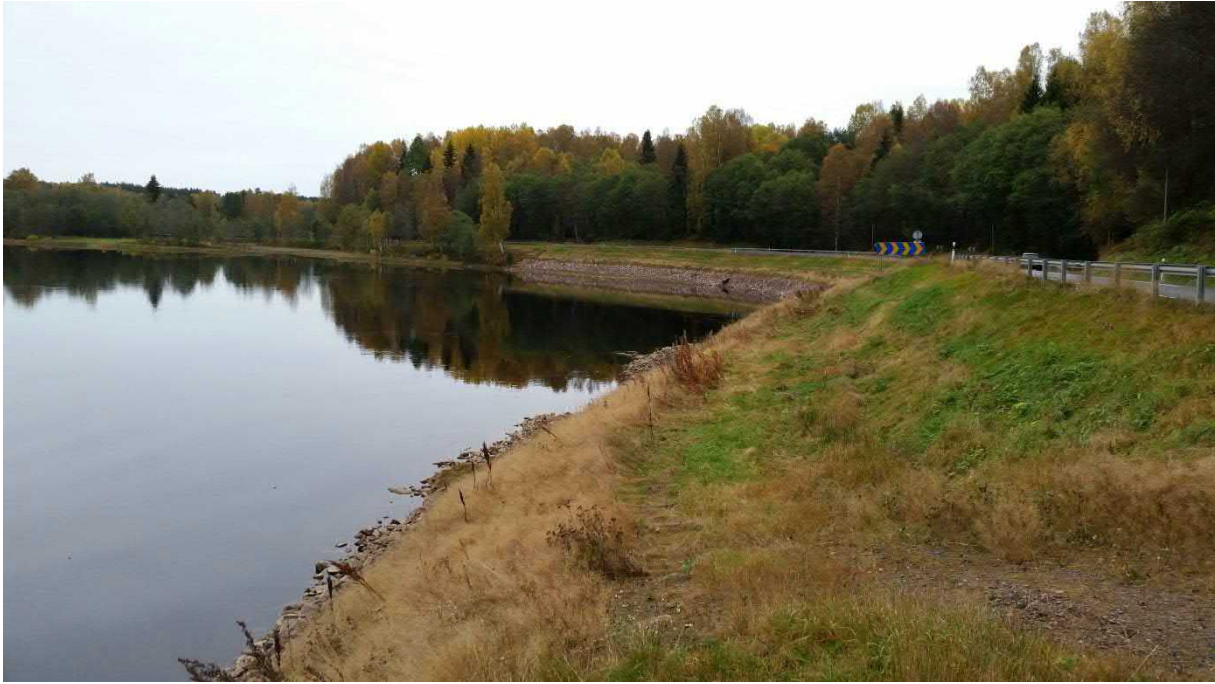
Figur 12. Befintligt kombinerat erosionsskydd längs Klarälven söder om Edebäck. Erosionsskyddet sträcker sig ända upp till krönet på slänten. Från högvattennivån och uppåt har skyddet av sten täckts av jord och vegetation från området. Detta har gjorts för att få erosionsskyddet att smälta in i omgivningen.

De senaste erosionsskydden som genomfördes är de vid Höje och Snörheden. Dessa utfördes med krossad sprängsten som kläddes med vegetationsjord. Erosionsskydden dimensionerades utifrån ett 100-årsflöde på cirka 1300 m³/s och en medelhastighet i älvsektionen på 1,5 m/s.

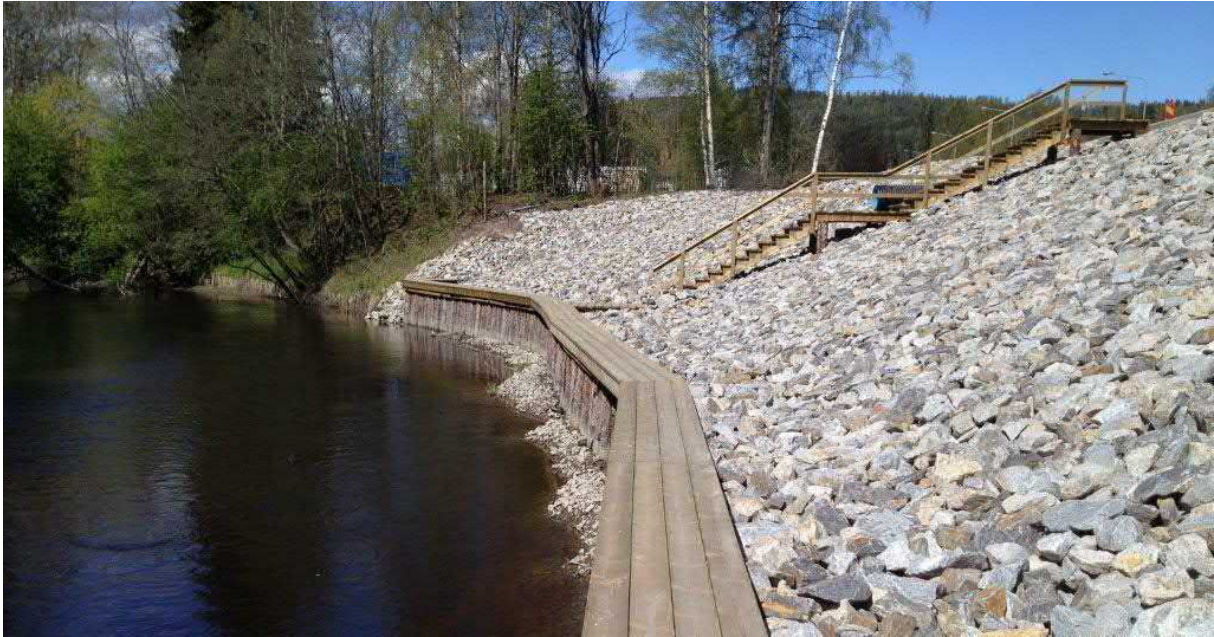
Figur 15. Exempel på hårt erosionsskydd kombinerat med brygga för friluftsliv och fiske. Trafikverket Sundsvall.

I figur 15 och 16 redovisas exempel på där erosionsskydd har kombinerats med åtgärder för att underlätta olika typer av friluftsliv.

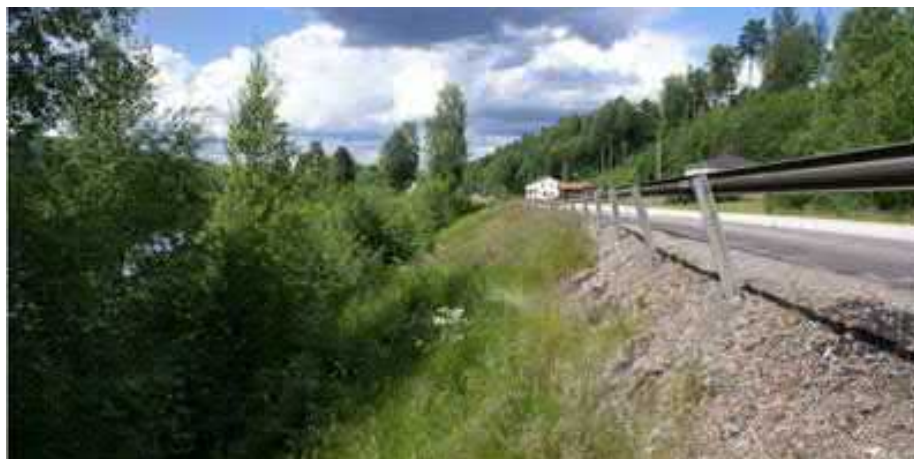
Figur 23. Befintlig väg 62 vid Loftet/Munkebol

Den riskklassade sträckan är cirka 320 meter. Sträckan är belägen längs väg 62 och har en trafik med cirka 1300 fordon per årsmedeldygn (ÅDT) och relativt stor andel tung trafik. Sträckan är klassad i riskklass 3 och behöver åtgärdas på kort sikt. Förslag till åtgärd är erosionsskydd. Detta motiveras av att det finns bebyggelse nära älven som gör att meandringen ändå behöver begränsas. Alternativt behöver ett antal fastigheter lösas in. Vid val av erosionsskydd bör möjligheten till ett mjukt eller kombinerat erosionsskydd undersökas om det är möjligt med hänsyn till vattenhastighet med mera.

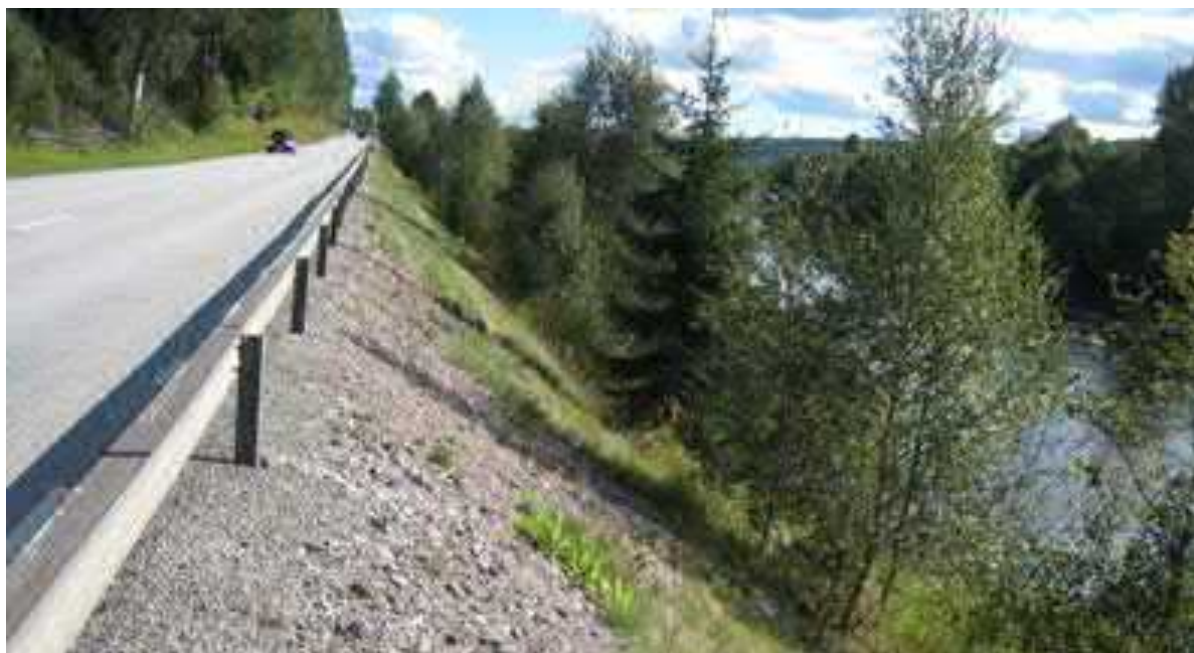
Figur 25. Befintlig väg vid Lindmon

Den riskklassade sträckan är cirka 700 meter. Sträckan är belägen längs väg 62 och har en trafik med cirka 1300 fordon per årsmedeldygn (ÅDT). Sträckan är klassad i riskklass 3 och behöver åtgärdas på kort sikt. Förslag till åtgärd är erosionsskydd. Detta motiveras av att det finns bebyggelse nära älven som gör att meandringen ändå behöver begränsas. Vid val av erosionsskydd bör möjligheten till ett mjukt eller kombinerat erosionsskydd undersökas om det är möjligt med hänsyn till strömhastighet med mera. Möjligheten att flytta väg 62 har översiktligt utretts. Då flera fastigheter är placerade öster om vägen kommer de att drabbas av en vägflytt. En flytt av vägen är därför inte en möjlig åtgärd utan att ge stor påverkan på fastigheterna.

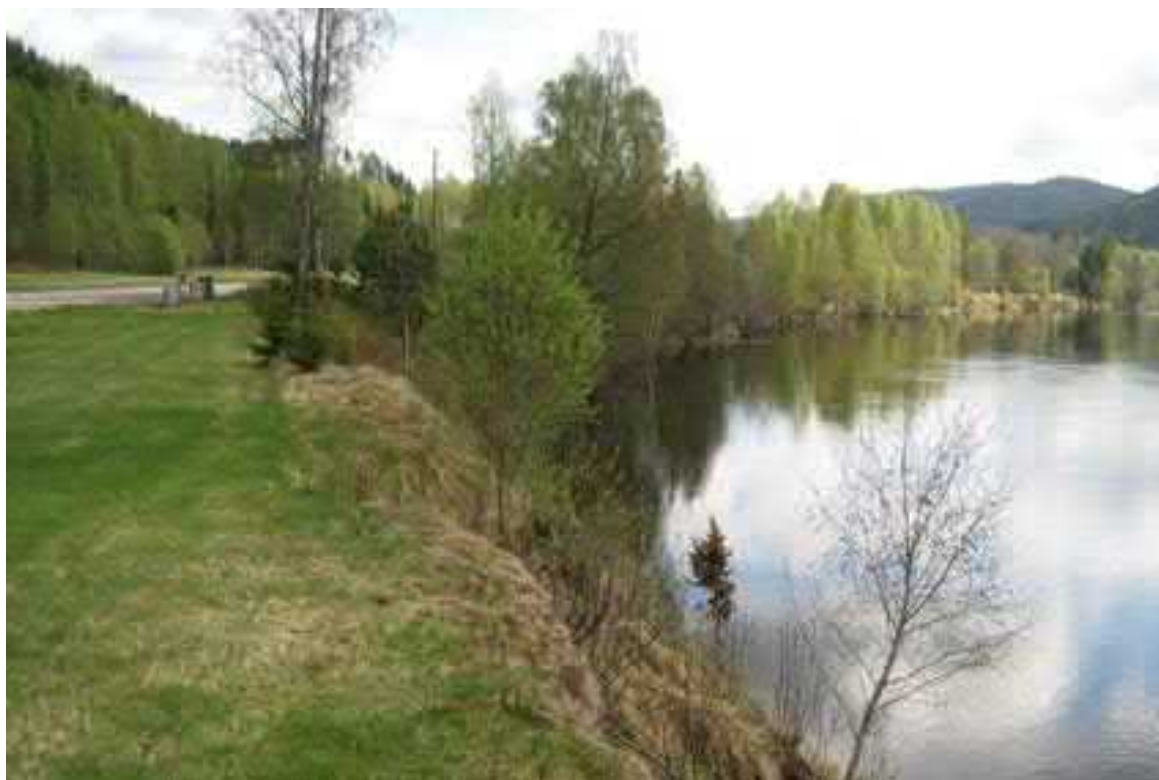
Figur 32. Befintlig väg vid Täppan

Den riskklassade sträckan är cirka 300 meter och ligger längs väg 62 med en trafik på cirka 950 fordon per årsmedeldygn (ÅDT). Sträckan är klassad i riskklass 3 och behöver åtgärdas på kort sikt, bland annat för att det finns risk för allmänheten att vistas inom området på grund av risk för ras och överhäng. Förslag till åtgärd är erosionsskydd eller flytt av väg. Detta motiveras av att det finns bebyggelse nära älven som gör att meandringen ändå behöver begränsas. Vid val av erosionsskydd bör möjligheten till ett mjukt eller kombinerat erosionsskydd undersökas om det är möjligt med hänsyn till vattenhastighet med mera.

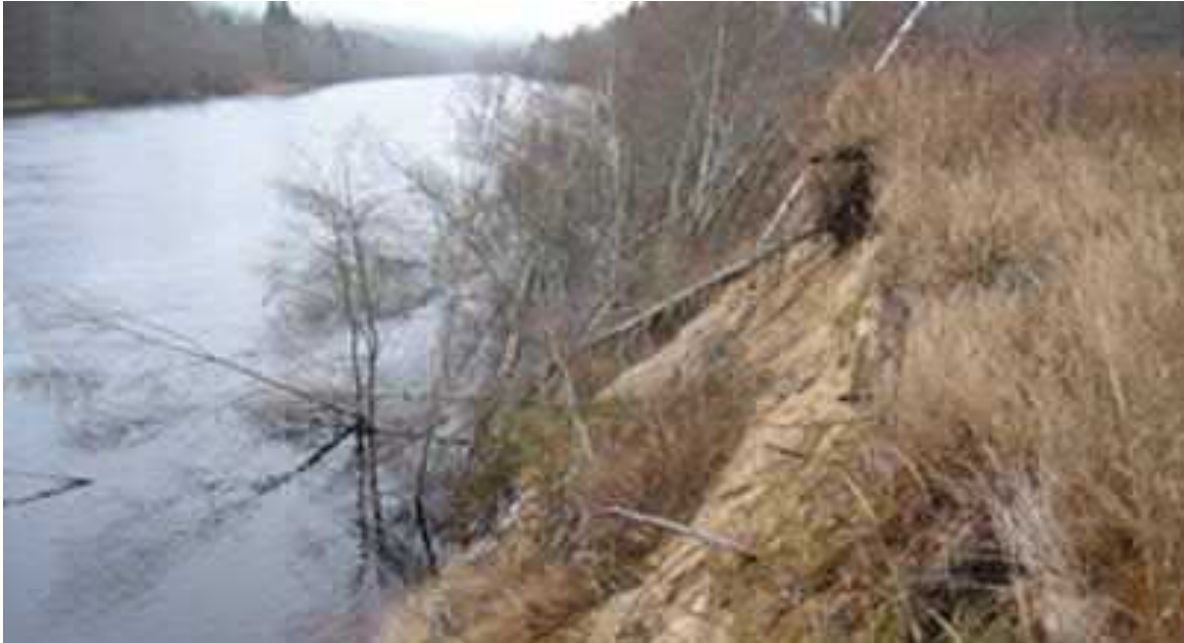
Figur 37. Klarälven norr Ennarbolsmon

Den riskklassade sträckan är ca 160 meter. Sträckan är belägen längs väg 62 och har en trafik på cirka 1000 fordon per årsmedeldygn (ÅDT). Sträckan är klassad i riskklass 2 och behöver åtgärdas på lång sikt. Den stora risken är för allmänheten, till följd av branta slänter och överhäng. Förslag till åtgärd är erosionsskydd. Detta motiveras av att det inte finns någon koncentration av naturvärden. Området är avspärrat då risk för allmänheten föreligger då erosionsslänten är brant och överhäng finns. Vägen har också förbättrats tidigare med bl.a. uträtning av kurvor av trafiksäkerhetsskäl. Vid val av erosionsskydd bör möjligheten till ett mjukt eller kombinerat erosionsskydd undersökas om det är möjligt med hänsyn till vattenhastighet med mera.

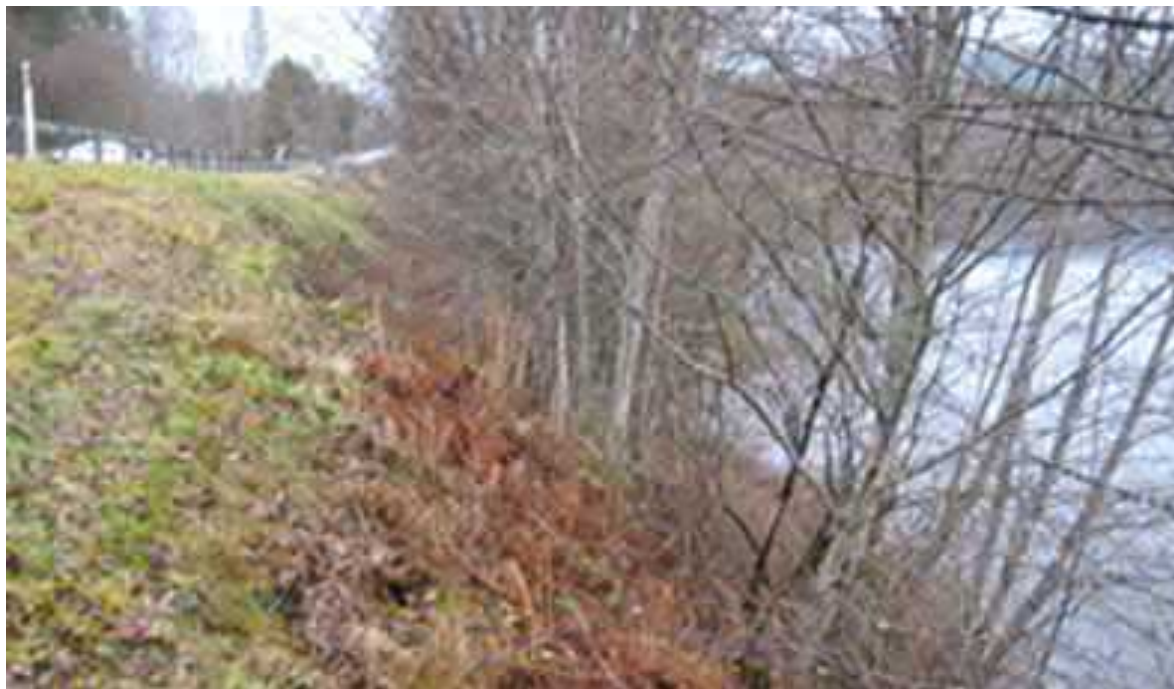
Figur 41. Befintlig vägslänt söder bron vid Fastnäs

Den riskklassade sträckan är cirka 310 meter. Sträckan är belägen längs väg 62 och har en trafik på cirka 1000 fordon per årsmedeldygn (ÅDT). Sträckan är klassad i riskklass 3 och behöver åtgärdas på kort sikt. Förslag till åtgärd är erosionsskydd. Detta motiveras av att möjligheten till framtida meandring är begränsad. Vid val av erosionsskydd bör möjligheten till ett mjukt eller kombinerat erosionsskydd undersökas om det är möjligt med hänsyn till vattenhastighet med mera.

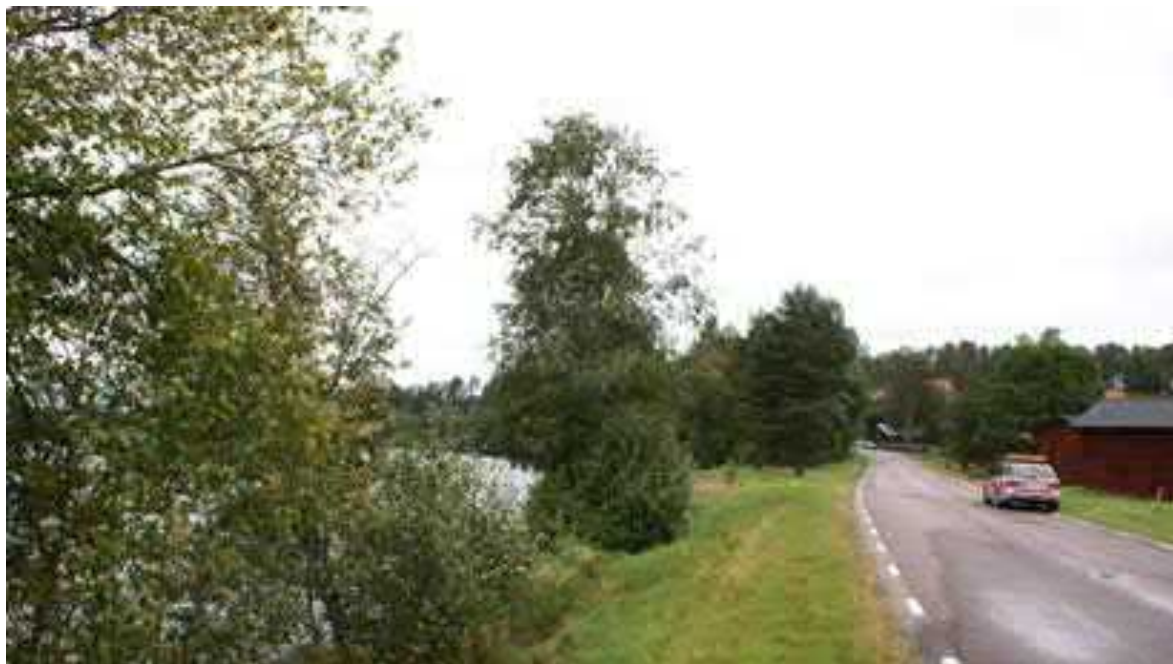
Figur 45. Befintlig väg 62 vid Bergsäng

Den riskklassade sträckan är cirka 70 meter. Sträckan är belägen längs väg 62 och har en trafik med cirka 1800 fordon per årsmedeldygn (ÅDT). Sträckan är klassad i riskklass 3 och behöver åtgärdas på kort sikt. Här finns ett befintligt erosionsskydd i form av en bristfällig strandskoning.

Strandskoningen behöver åtgärdas då det förekommer erosion bakom. Förslag till åtgärd är därför att återställa erosionsskyddet.
