# Naturvärdesinventering

Korsningsåtgärder på väg 233/250, Skinnskattebergs kommun,  
Västmanlands län

Dokumenttitel: Naturvärdesinventering, Korsningsåtgärder väg 233/250, Skinnskattebergs kommun, Västmanlands län

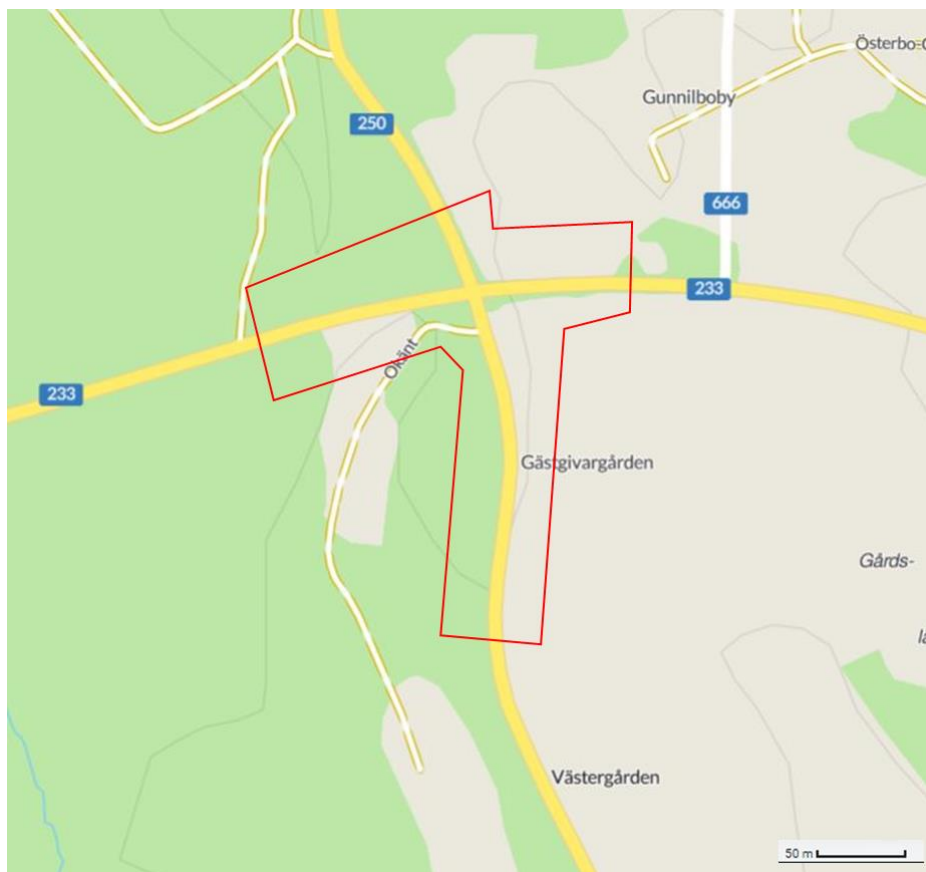
Figur 2, Karta över inventeringsområde

Inventeringsområdet är beläget öster om tätorten Skinnskatteberg och består i huvudsak av skogsmark, som delvis är nyligen avverkad, och jordbruksmark, se Figur 2. Vid korsningen, öster om väg 250, består marken av jordbruksmark. Nordväst om korsningen är skogsmarken nyligen avverkad. Inventeringsområdet har en storlek av ungefär 1,15 hektar.

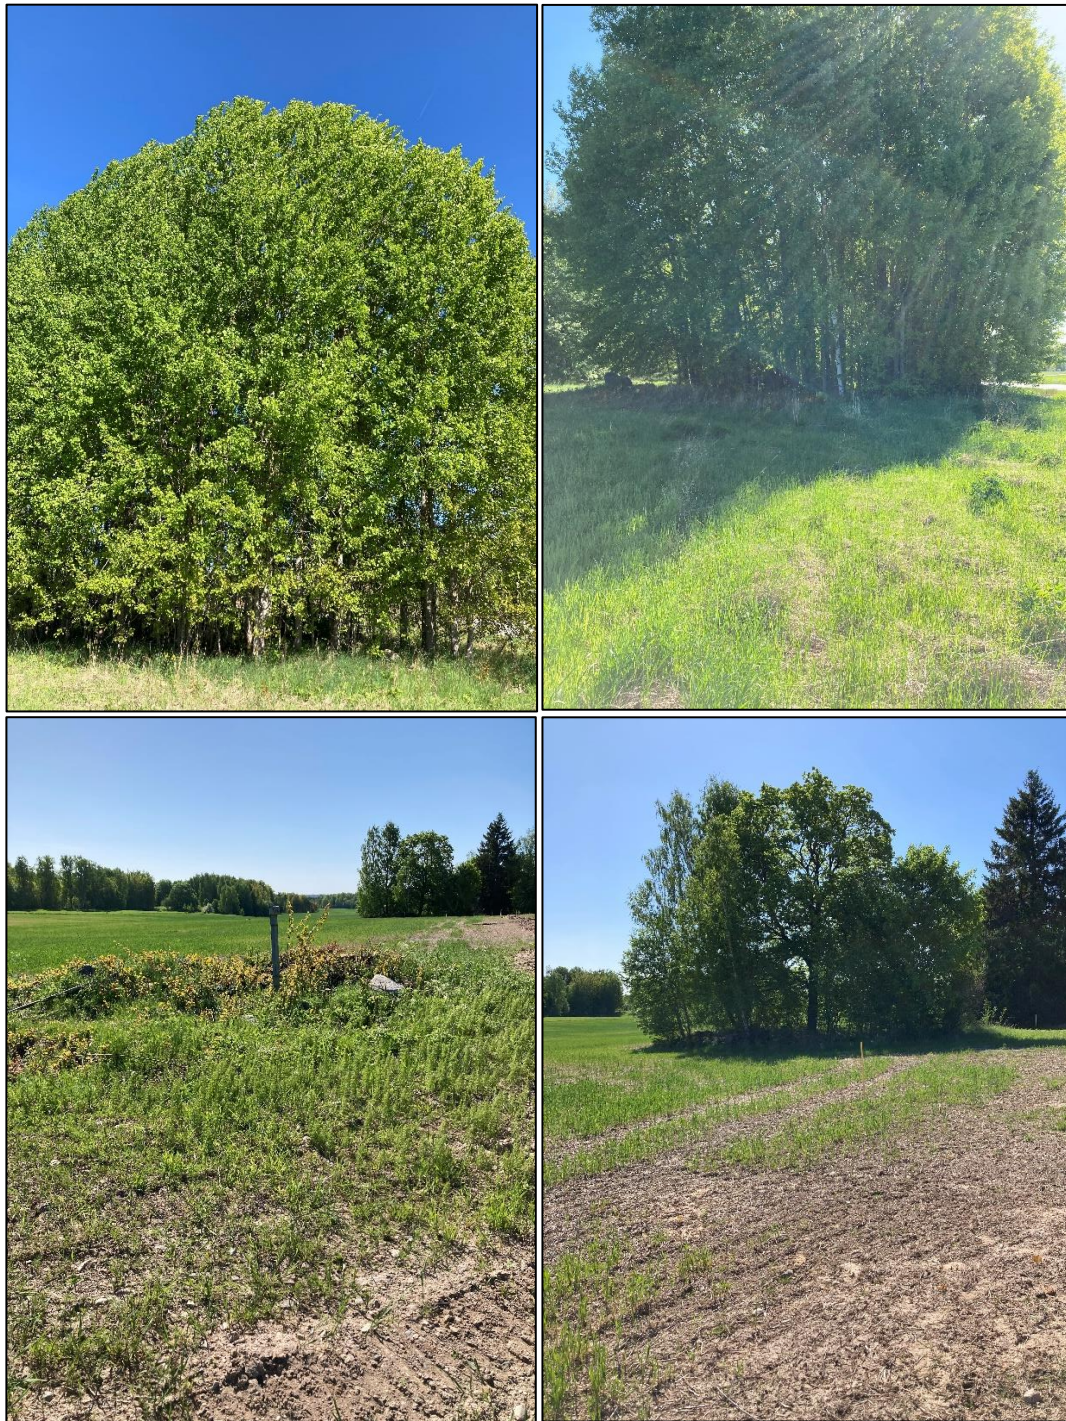
Id	objektbeskrivning	Storlek (m <sup>2</sup> )	Koordinat, Sweref99TM
GB1	Åkerholme, trädslag asp med en undervegetation av spirea, ripsar, hallon och liljekonvalj.	250	6629775, 547418
GB2	Åkerholme, trädslag asp och björk med en undervegetation av sly av gran och sälg.	65	6629723, 547548
GB3	Åkerholme/odlingsröse, träd och buskars har avverkats, block finns kvar och sly av asp.	60	6629675, 547447
GB4	Åkerholme, stor lönn, några mindre lönnar och björkar, sly av sälg.	175	6629568, 547499

Figur 3. Identifierade åkerholmar inom inventeringsområdet. Övre foto till vänster visar GB1, övre foto till höger visar GB2, nedre foto till vänster visar GB3 och nedre foto till höger visar GB4.

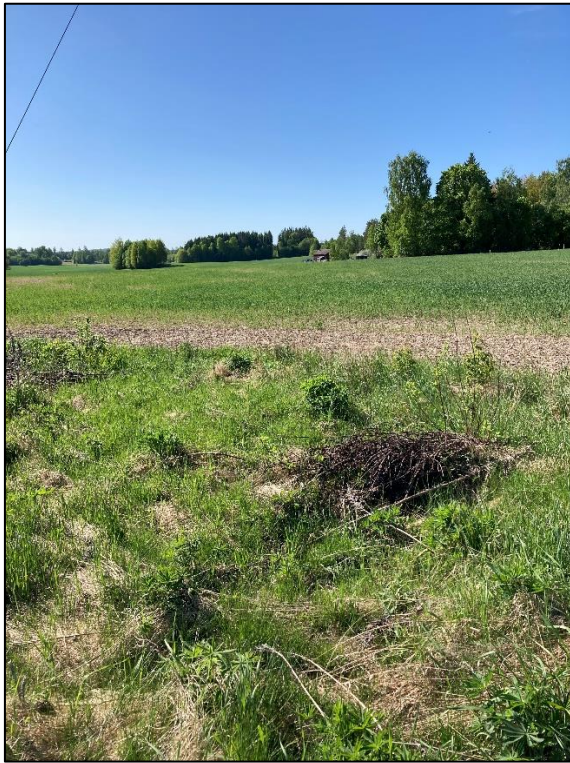
Under fältinventeringen registrerades blomsterlupin inom inventeringsområdet, se foto i Figur 4 och karta i bilaga 2. Fynd av blomsterlupin är utritad med en ljusblå linje.

Figur 4. Blomsterlupinplantor inom utredningsområdet för vägplanen.

Inom vägplanens utredningsområde finns blomsterlupin som är en invasiv art, ytterligare spridning av arten bör undvikas.
