UNDERLAGSRAPPORT NATURVÄRDESIKENTERING

E20, Faunapassager Hasslerör – Vallsjön

Mariestad och Gullspång kommun, Västra Götalands län

LOKALISERINGSUTREDNING, PM Skisshandling 2020-11-16

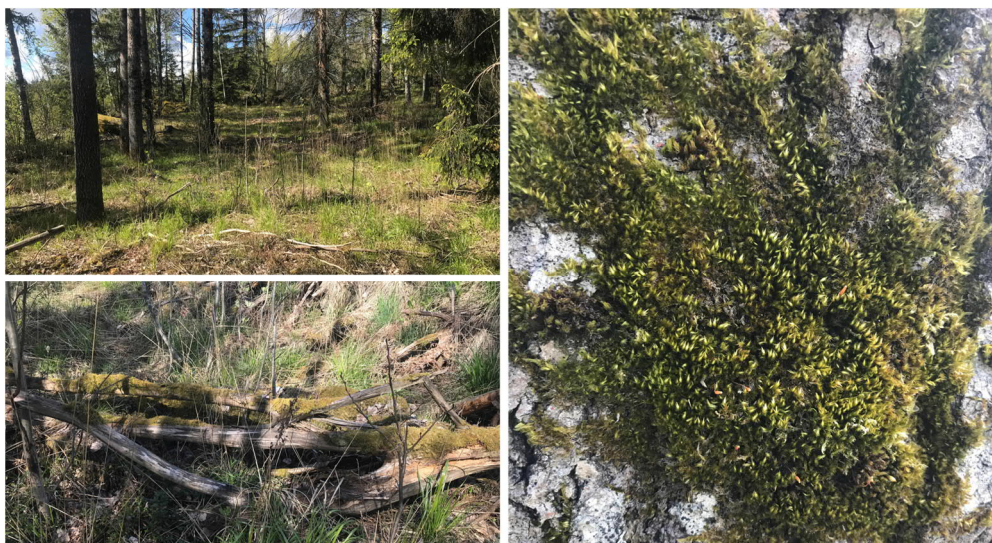
Figur 4. Naturvärdesobjekt 1.

1	Naturtyp: Skog och träd Biotop: Blandskog	Areal: 1556 m ²
Naturvärdesklass	Klass 4 – Visst naturvärde. Ett visst biotopvärde samt ett svagt artvärde ger ett visst naturvärde.	
Beskrivning	Området går intill väg, kraftledning samt slutavverkat område. Trädskiktet domineras av medelålders asp, björk, gran, rönn och sälg. I buskskiktet växer hassel och en. I fältskiktet växer vitsippa, ekorrbär, örnbråken, liljekonvalj, ljung och lingon. Naturvärdet är främst kopplat till de solbelysta asparna på vilka allémossa, guldlockmossa samt krushättemossa växer.	
Naturvårdsarter	Guldlockmossa (<i>Homalothecium sericeum</i>) (S) - flera Krushättemossa (<i>Ulota crispa</i>) (S)- flera	
Värdeelement	Sten och block – flera. Klen död ved – flera. Torrträd – enstaka. Rotvälta – enstaka. Solbelysta aspar – flera. Blommande träd – flera. Grov död ved – enstaka.	
Värdestrukturer	Flerskiktat – tämligen utvecklat. Trädslagsblandning – måttligt utvecklad.

Formellt skydd	Nej	
Karta	Bilaga A, karta 1.

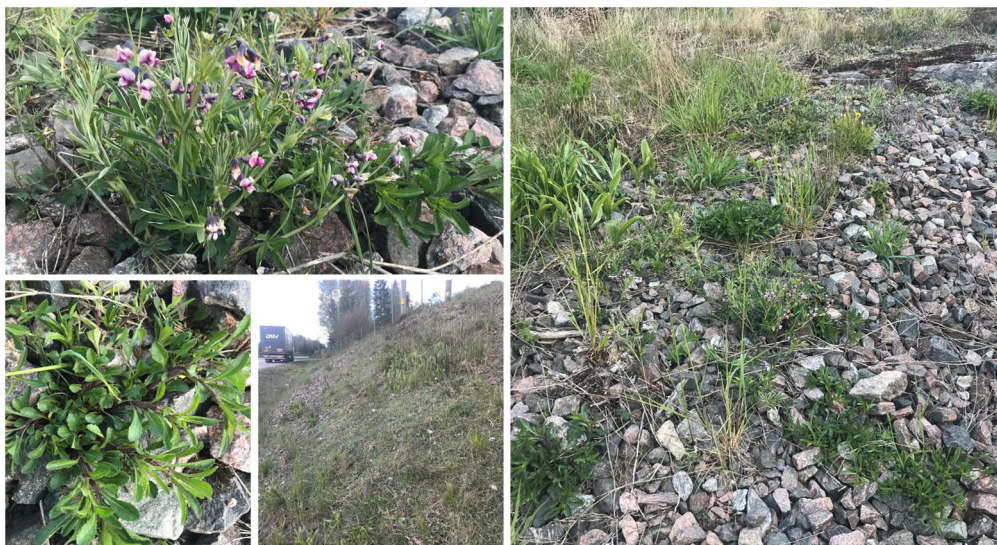
Figur 5. Naturvärdesobjekt 2.

2	Naturtyp: Biotop:	Infrastruktur och bebyggd mark Vägslänt	Areal: 95 m ²
Naturvärdesklass	Klass 4 – Visst naturvärde. Ett visst biotopvärde samt ett obetydligt artvärde ger ett visst naturvärde.		
Beskrivning	Vägslänt med makadam. Här växer bland annat gråfibbla, smultron, ljung, liljekonvalj, tuvtåtel, rölleka, maskros, vitsippa, hundkex och bergslok samt några hävdgynnade som prästkrage, gökärt och bockrot. Området är näringsfattigt och solbelyst.		
Naturvårdsarter	Gökärt (<i>Lathyrus linifolius</i>) – stort antal (ÄoH) Bockrot (<i>Pimpinella saxifraga</i>) – stort antal (ÄoH) Prästkrage (<i>Leucanthemum vulgare</i>) – stort antal (ÄoH)		
Värdeelement	-		
Värdestrukturer	Solbelyst – välutvecklat. Näringsfattigt – välutvecklat.		
Formellt skydd	Nej.		
Karta	Bilaga A, karta 1.

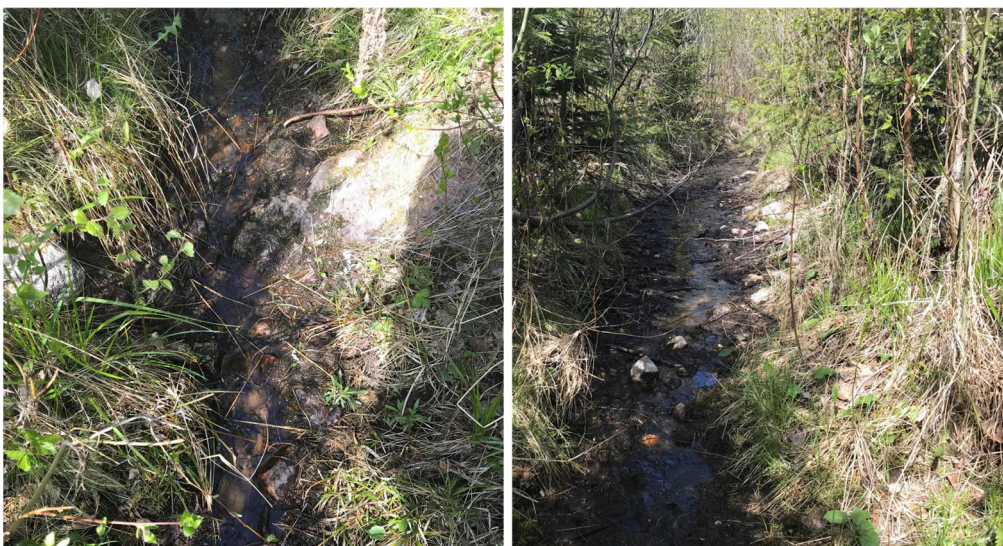
Figur 6. Naturvärdesobjekt 3.

3	Naturtyp: Vattendrag Biotop: Bäck/skogsdike	Areal: 425 m ²
Naturvärdesklass	Klass 4 – Visst naturvärde. Ett visst biotopvärde och ett obetydligt artvärde ger ett visst naturvärde.	
Beskrivning	En bäck som rinner igenom en granplantage (ca 5 – 10 år) med inslag av björk. Ung al växer även intill bäcken. I fältskiktet intill bäcken växer tus-silago, smalbladigt gräs, maskros och smultron. Här finns blottad jord samt en del sten. Diket är cirka 0,5 m brett och vattendjupet är 0,1 m med svagt strömmande vatten.	
Naturvårdsarter	-	
Värdeelement	Bäck – enstaka. Sten och block – flera.	
Värde-strukturer	Blottad jord – måttligt utvecklat. Solbelyst – välutvecklat. Fuktighet – välutvecklat.	
Formellt skydd	Nej.	
Karta	Bilaga A, karta 1.

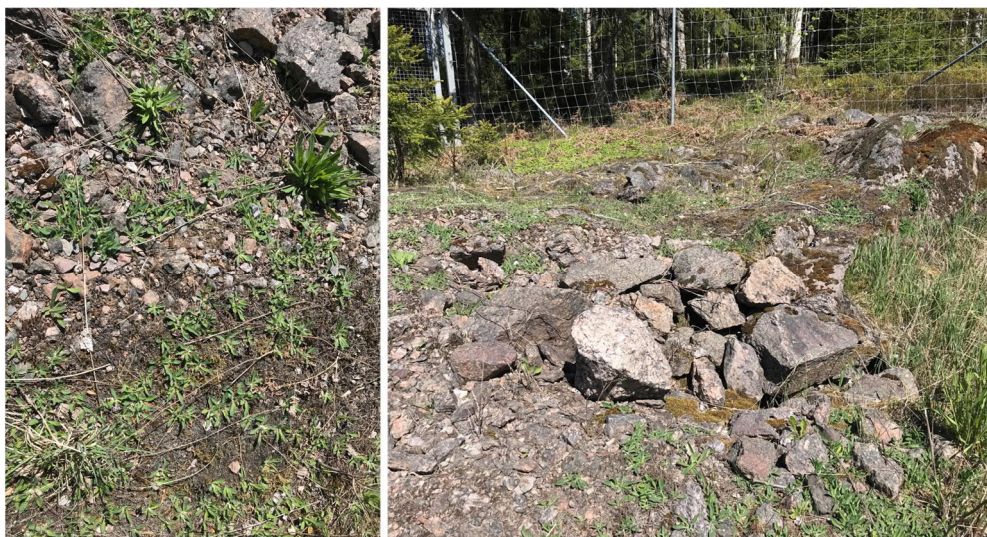
Figur 7. Naturvärdesobjekt 4.

4	Naturtyp: Infrastruktur och bebyggd mark Biotop: Vägslänt	Areal: 425 m ²
Naturvärdesklass	Klass 4 – Visst naturvärde. Ett visst biotopvärde samt ett obetydligt artvärde ger ett visst naturvärde.	
Beskrivning	Berg i dagen med makadam på vilket flera arter varav några hävdgynnade så som gökärt, renfana, bockrot, gråfibbla, smultron och rölleka växer. Området är näringsfattigt och solbelyst.	
Naturvärdsarter	Gökärt (<i>Lathyrus linifolius</i>) – stort antal (ÅoH) Bockrot (<i>Pimpinella saxifraga</i>) – flera (ÅoH)	
Värdeelement	Stenröse – enstaka.	
Värdestrukturer	Solbelyst – välutvecklat. Näringsfattigt – välutvecklat. Berg i dagen – välutvecklat.	
Formellt skydd	Nej.	
Karta	Bilaga A, karta 1.

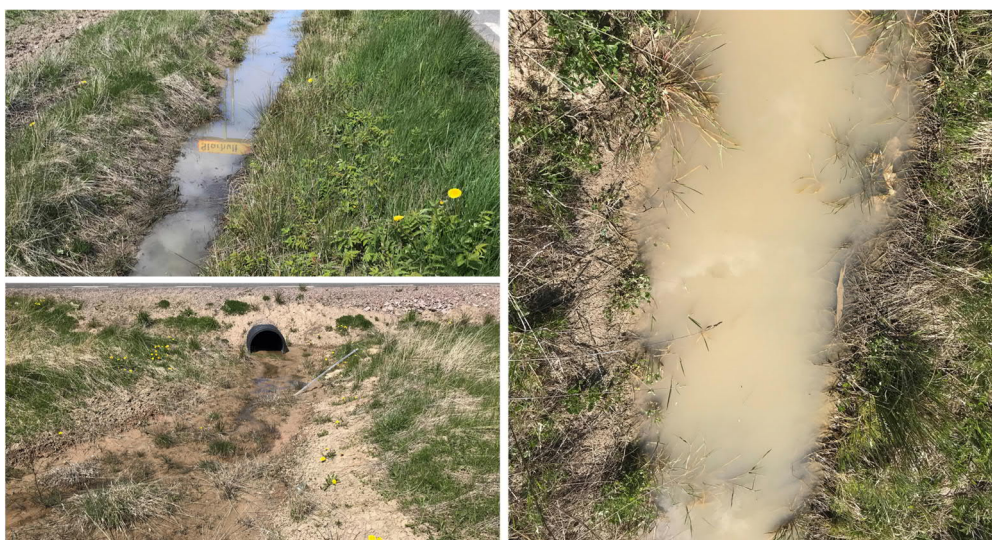
Figur 8. Naturvärdesobjekt 5.

5	Naturtyp: Biotop:	Vattendrag Dike	Areal: 877 m ²
Naturvärdesklass	Klass 4 – Visst naturvärde. Ett visst biotopvärde och ett obetydligt artvärde ger ett visst naturvärde.		
Beskrivning	Ett vägdike intill åkermark. Diket är cirka 0,5 – 1 m brett och vattendjupet är 0,1 – 0,2 m med svagt strömmande vatten. I fältskiktet växer bland annat älggräs, rödklöver, knapptåg, blomsterlupin och maskros.		
Naturvårdsarter	-		
Värdeelement	Öppet dike – enstaka.		
Värdestrukturer	Fuktighet – tämligen utvecklat. Solbelyst – välutvecklat.		
Formellt skydd	Nej. Diket utgör vägdike.		
Karta	Bilaga A, karta 2.

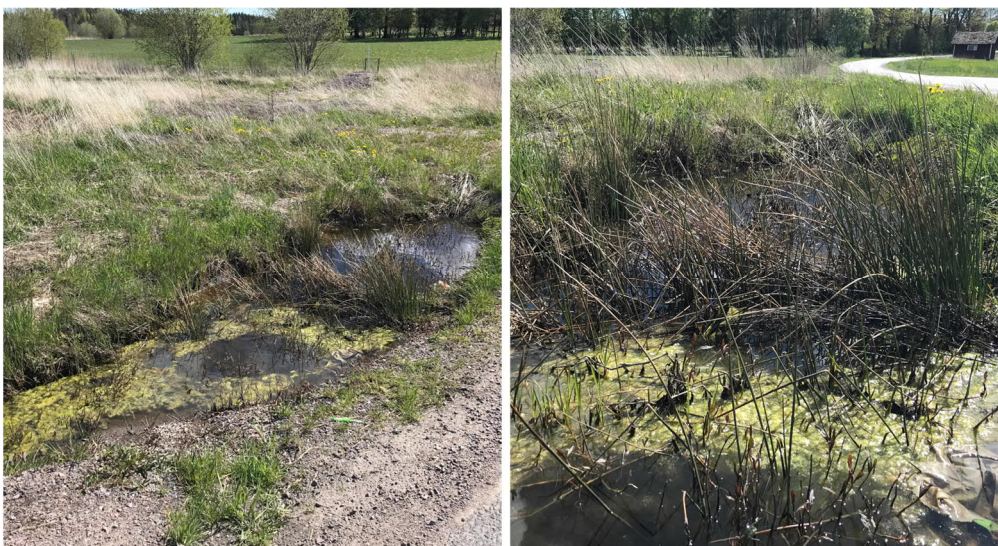
Figur 9. Naturvärdesobjekt 6.

6	Naturtyp: Småvatten	Areal: 38 m ²
	Biotop: Minde vattensamling/småvatten	
Naturvärdesklass	Klass 4 – Visst naturvärde. Ett visst biotopvärde och ett obetydligt artvärde ger ett visst naturvärde.	
Beskrivning	Ett näringsrikt småvatten i jordbruksmark vid väg. I småvattnet växer vecketåg och rikligt med alger. Intill småvattnet växer bland annat älggräs, timotej och maskros. Småvattnet är cirka 0,5 m djupt, 4 m långt och 1,5 m brett.	
Naturvårdsarter	-	
Värdeelement	Småvatten – enstaka.	
Värdestrukturer	Fuktighet – tämligen utvecklat. Solbelyst – välutvecklat.	
Formellt skydd	Ja, småvattnet (A på karta) omfattas av det generella biotopskyddet.	
Karta	Bilaga A, karta 2.

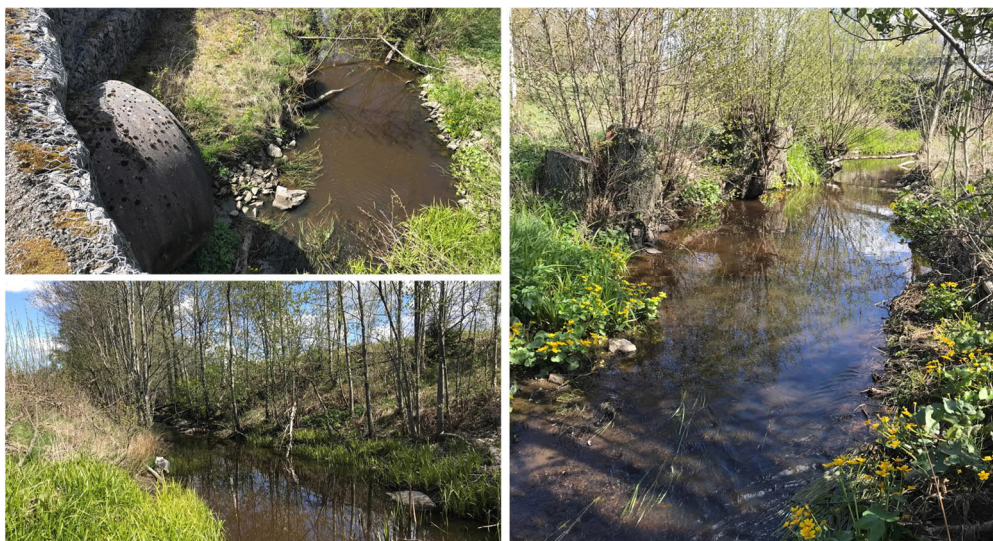
Figur 10. Naturvärdesobjekt 7.

7	Naturtyp: Vattendrag Biotop: Bäck	Areal: 494 m ²
Naturvärdesklass	Klass 3 – Påtagligt naturvärde. Ett visst biotopvärde och ett visst artvärde ger ett påtagligt naturvärde.	
Beskrivning	Bäck som går genom betesmark inom vilket det är biotopskyddat. Diket fortsätter sedan genom en trumma (1,9 m bred) under vägen och därefter längs med vägen norrut. Salix, al samt sly av ask växer intill. Fältskiktet består bland annat av kabbeleka, älgräs och skogssäv. Diket är cirka 2 m brett och vattendjupet är 0,5 m.	
Naturvårdsarter	-	
Värdeelement	Bäck – enstaka. Block och sten – flera. Död ved – flera.	
Värdestrukturer	Fuktighet – tämligen utvecklat. Solbelyst – välutvecklat.	
Formellt skydd	Ja, delar av bäcken (B på karta) omfattas av det generella biotopskyddet.	
Karta	Bilaga A, karta 3.

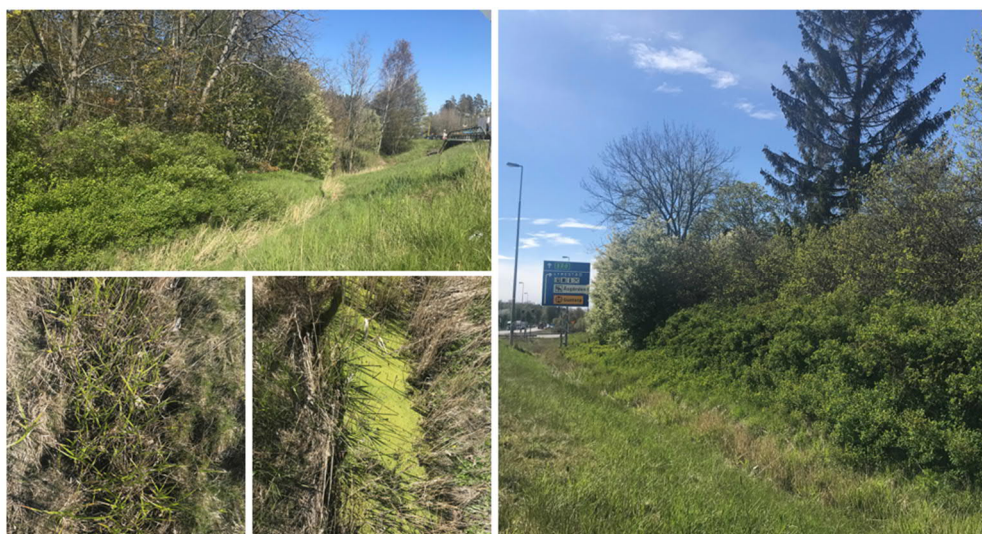
Figur 11. Naturvärdesobjekt 8.

8	Naturtyp: Biotop:	Vattendrag Dike	Areal: 2133 m ²
Naturvärdesklass	Klass 4 – Visst naturvärde. Ett visst biotopvärde och ett svagt artvärde ger ett visst naturvärde.		
Beskrivning	Öppet dike som löper längs med väg. I diket växer bland annat rikligt med andmat och skogssäv. Diket gränsar mot en tomtmark i norr. I övergången häremellan växer ett trädsikt som består av klen lönn, al, asp och ung ask, Hägg, snöbär, syren, sly av lönn, sly av oxel och olvon i buskskiktet. Diket är cirka 0,5 m brett och vattendjupet är 0,1 m med svagt strömmande vatten. Strax utanför (norr) om området står en grov ask och en medelålders alm.		
Naturvårdsarter	Ask (<i>Fraxinus excelsior</i>) (EN) – sly/klena träd		
Värdeelement	Öppet dike – enstaka. Bärande buskar och träd - flera		
Värdestrukturer	Fuktighet – tämligen utvecklat. Solbelyst – välutvecklat. Flerskiktat – tämligen utvecklat. Blommande träd och buskar – välutvecklat.

Formellt skydd	Nej.		
Karta	Bilaga A, karta 4.

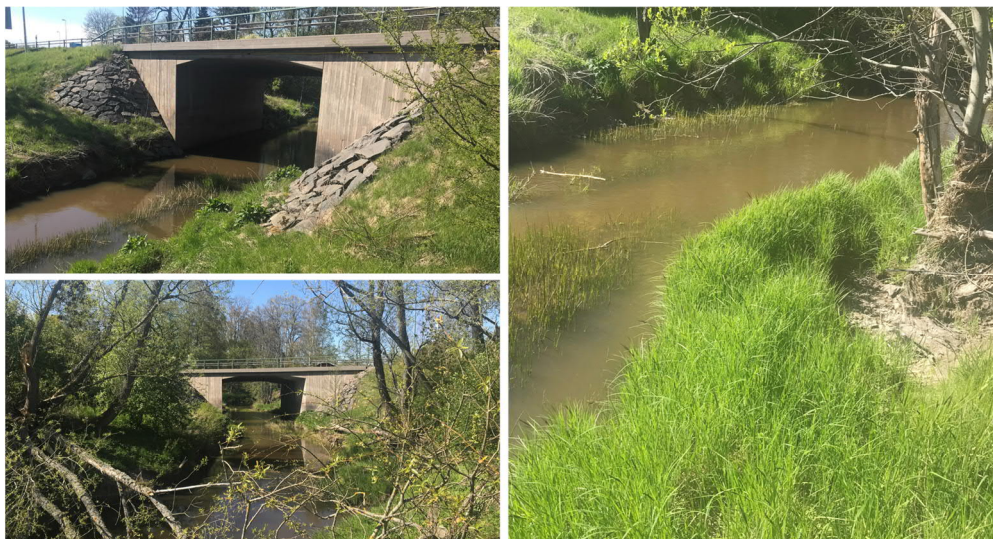
Figur 12. Naturvärdesobjekt 9.

9	Naturtyp: Biotop:	Vattendrag Å	Areal: 484 m ²
Naturvärdesklass	Klass 3 – Påtagligt naturvärde. Ett påtagligt biotopvärde samt ett visst artvärde ger ett påtagligt naturvärde.		
Beskrivning	Friaån löper här genom bebyggelse samt åkermark. I ån växer gul näckros, intill ån växer bland annat brännässla, älggräs, kabbeleka och svalört. Trädsiktet intill består av salix och hägg. Ån är 4 - 6 m bred.		
Naturvårdsarter	-		
Värdeelement	Å – enstaka.		
Värdestrukturer	Blottad jord – måttligt utvecklat. Fuktighet – tämligen utvecklat. Solbelyst – välutvecklat.		
Formellt skydd	-		
Karta	Bilaga A, karta 4.

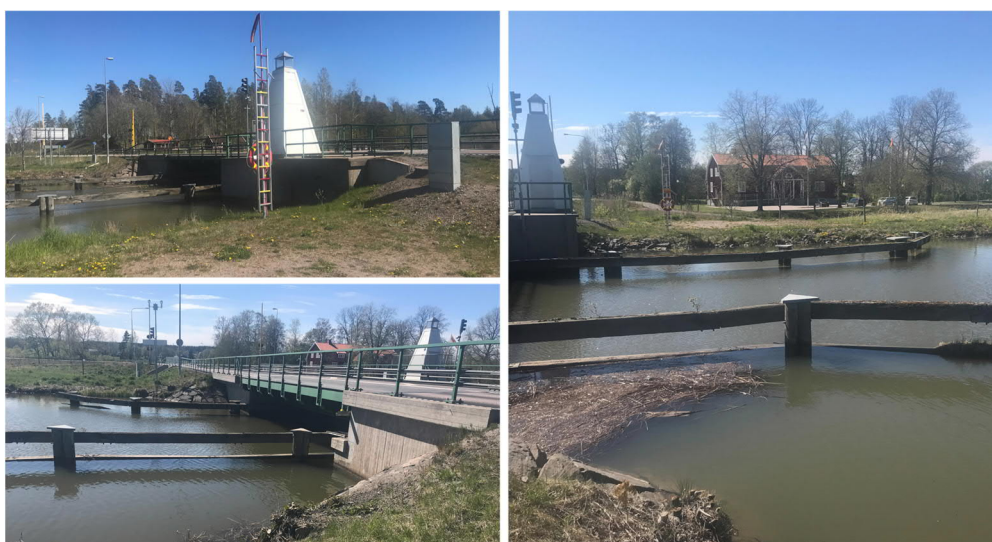
Figur 13. Naturvärdesobjekt 10.

10	Naturtyp: Vattendrag Biotop: Kanal	Areal: 2699 m ²
Naturvärdesklass	Klass 3 – Påtagligt naturvärde. Ett visst till påtagligt biotopvärde samt ett svagt artvärde ger ett påtagligt naturvärde.	
Beskrivning	I Lyrestad går E20 över Göta kanal. Vägen går över en klaffbro som anlades 2013. Kanalen går här genom bebyggelse samt åkermark parallellt med Friaån. Intill vattendraget växer bland annat smalbladigt gräs, maskros, björksly, kabbeleka, vecketåg och älgräs. Kanalen är cirka 20 m bred.	
Naturvårdsarter	-	
Värdeelement	Kanal – enstaka. Sten och block – flera.	
Värdestrukturer	Fuktighet – tämligen utvecklat. Solbelyst – välutvecklat.	
Formellt skydd	-	
Karta	Bilaga A, karta 4.

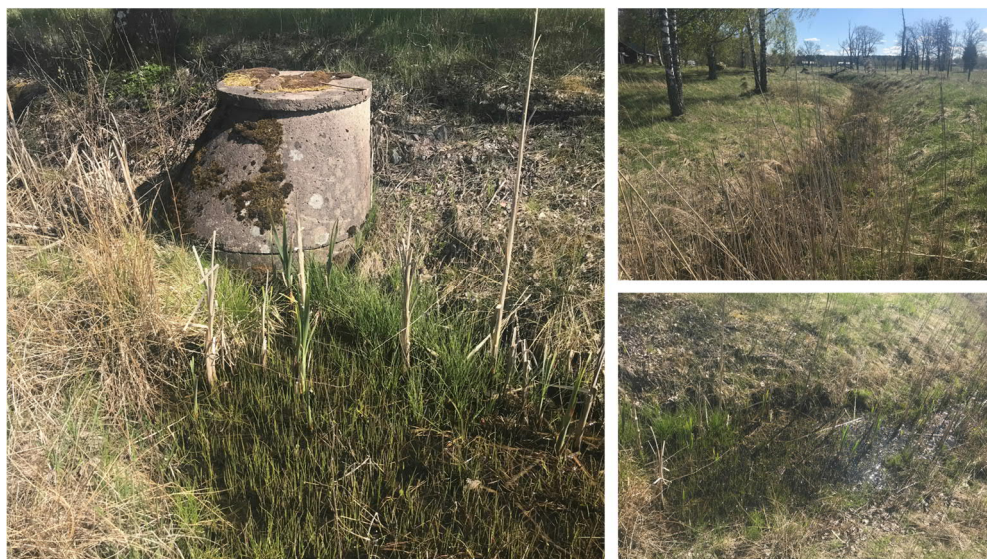
Figur 14. Naturvärdesobjekt 11.

11	Naturtyp: Vattendrag Biotop: Dike	Areal: 84 m ²
Naturvärdesklass	Klass 4 – Visst naturvärde. Ett visst biotopvärde och ett obetydligt artvärde ger ett visst naturvärde.	
Beskrivning	Öppet dike som löper genom betesmark. I diket växer bland annat vecketåg, kaveldun och bladvass. En asp och några björkar växer intill. Diket är 1 – 1,5 m brett och vattendjupet 0,1 – 0,2 m med svagt strömmande vatten.	
Naturvårdsarter	-	
Värdeelement	Öppet dike – enstaka.	
Värdestrukturer	Fuktighet – tämligen utvecklat. Solbelyst – välutvecklat.	
Formellt skydd	Ja, diket (C på karta) omfattas av det generella biotopskyddet.	
Karta	Bilaga A, karta 4.

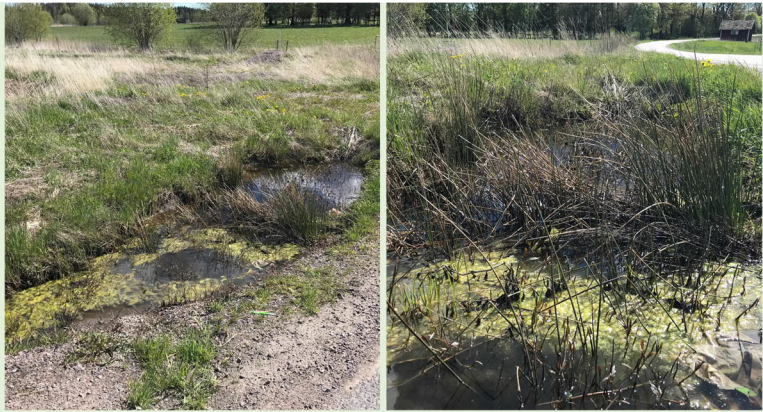
A	Biotop: Småvatten Areal: 38 m ²
Beskrivning	Se naturvärdesobjekt nr 6.
Motivering	Omges av åkermark.
NVI-objekt	Detta objekt ingår i naturvärdesobjekt nr 6.
Karta	Bilaga A, karta 5.
Foto

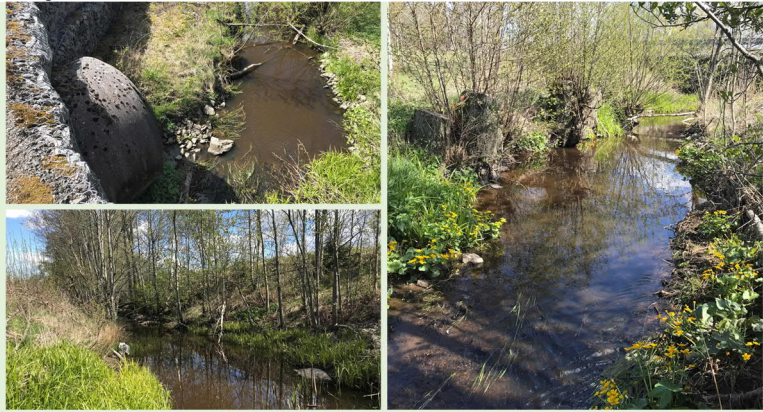
B	Biotop: Dike Längd: 34 m
Beskrivning	Se naturvärdesobjekt nr 7.
Motivering	Ligger i betesmark.
NVI-objekt	Detta objekt ingår i naturvärdesobjekt nr 7.
Karta	Bilaga A, karta 6.
Foto

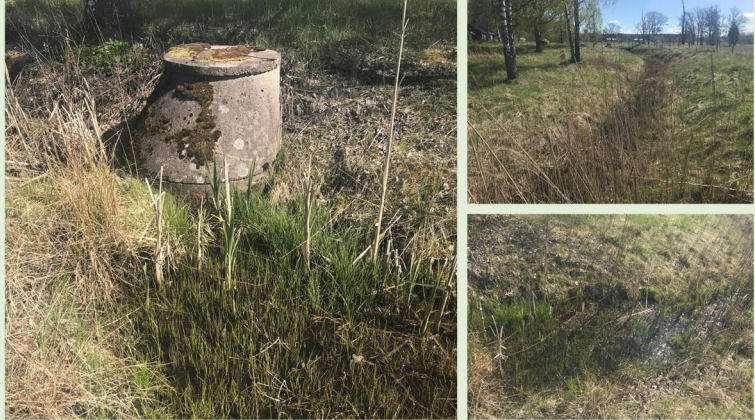
C	Biotop: Dike Längd: 23 m
Beskrivning	Se naturvärdesobjekt nr 12.
Motivering	Ligger i betesmark.
NVI-objekt	Detta objekt ingår i naturvärdesobjekt nr 12.
Karta	Bilaga A, karta 7.
Foto

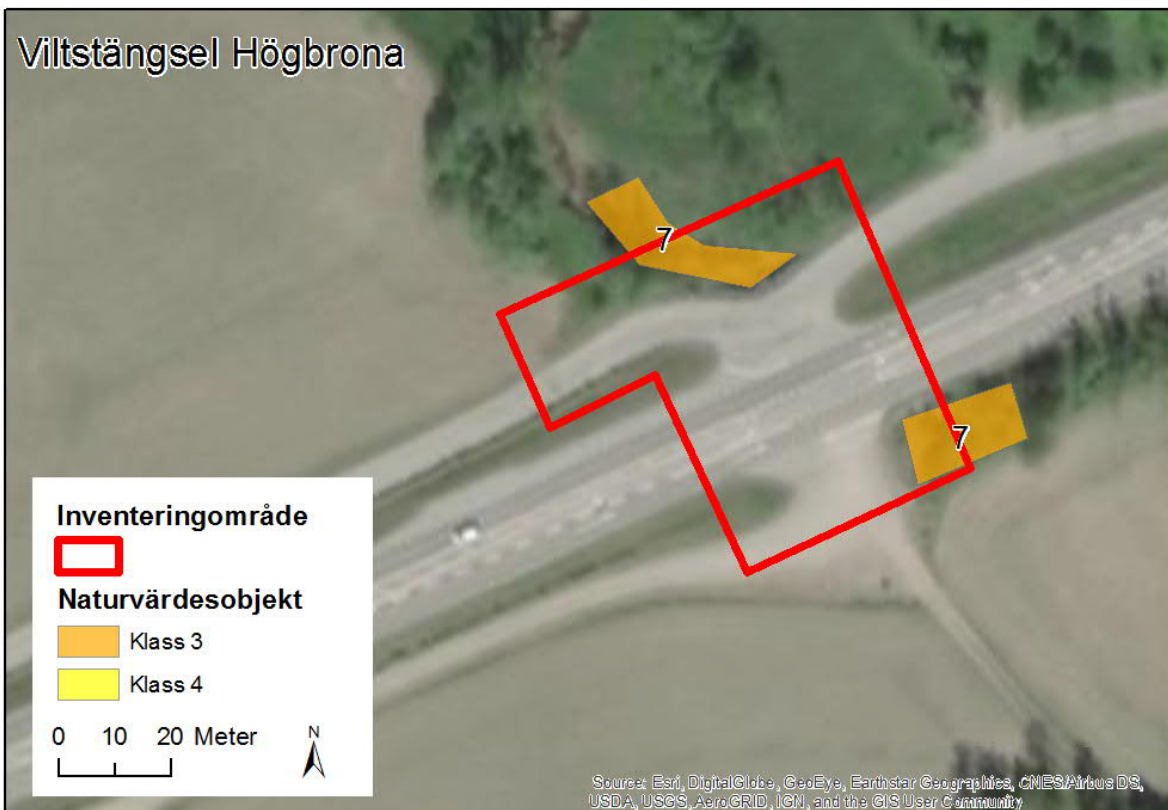
Karta A3. Översiktskarta över naturvärdesobjektdelområden (nummerordning) inom delområdet viltstängsel Högbrona.
