# VÄG 1012 BRO I OXBERG

## PM Naturvärdesinventering Val av lokaliseringalternativ

### VÄGPLAN

### SAMRÅDSHANDLING

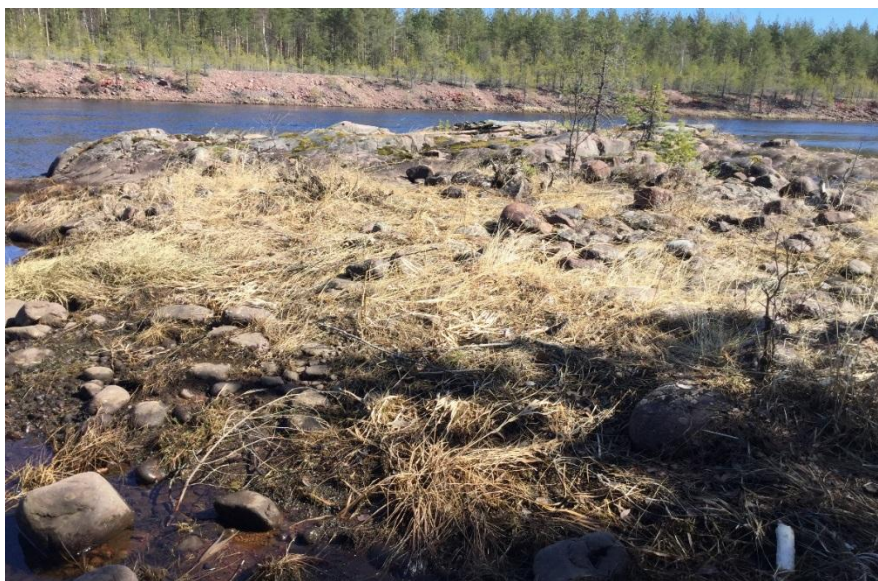
*Figur 6. Österdalälven fotograferad från västra mot östra stranden vid punktojekt 21. På andra (östra) sidan älven syns den omtalade branta strandbrinken och den plana ytan innanför själva stranden.*

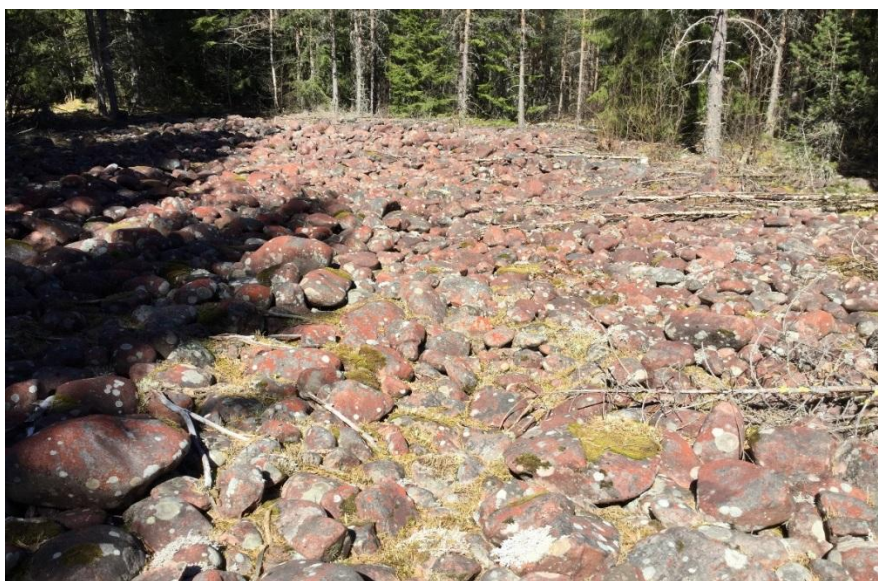
*Figur 7. Stentorg på västra sidan Österdalälven (naturvärdesobjekt 3).*

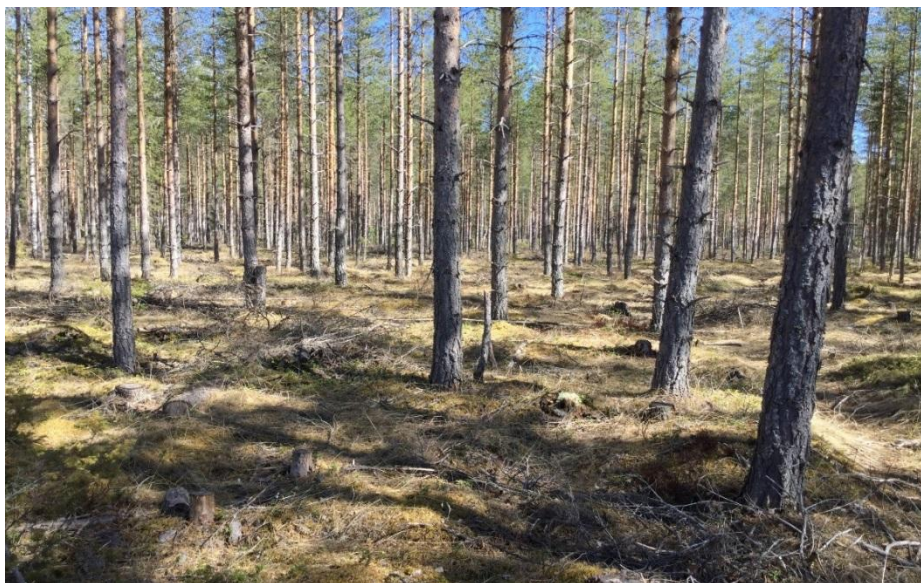
*Figur 8. Gallrad tallskog på östra sidan älven.*

Vegetationen i hela utredningsområdet domineras av torra tallskogar med kraftig påverkan av rationellt skogsbruk. Eftersom merparten av skogbestånden dessutom är yngre är förekomsten av naturvårdsintressanta strukturer och element som gamla träd, åldersvarierade bestånd och död ved mycket begränsad.

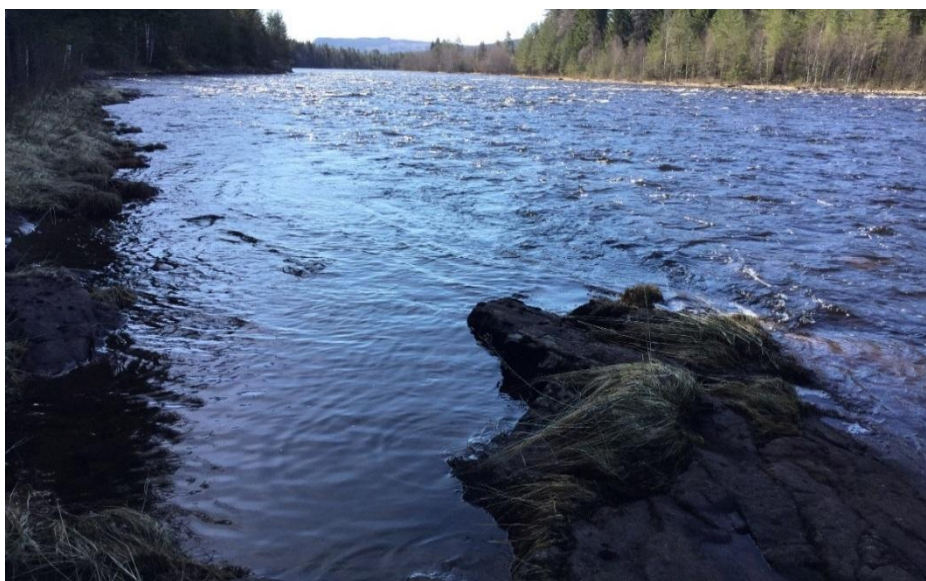
*Figur 9. Strömsträcka på östra sidan Boggholmen (naturvärdesobjekt 6).*

Det kanske mest värdefulla naturvärdesobjektet i utredningsområdet är den strömsträcka (naturvärdesobjekt 6) som finns nedströms den befintliga väg- och järnvägsbron. Även om förekomsten av strömlevande fisk är kraftigt reducerad på grund av älvens reglering finns fortfarande harr i älven, och för den arten har strömsträckan sannolikt stor positiv betydelse. Harren leker under ca 2 veckors tid i samband med islossningen (mars-juni). För att undvika påverkan på arten bör grumlande åtgärder i vatten undvikas under den perioden.

Strömsträckan har sannolikt också stor positiv betydelse för förekomsten av utter i området eftersom en strömsträcka dels har mer öppet vatten under vintern, och dels attraherar fisk som kan utgöra föda för utter.

Strömsträckan och förekomsten av utter kan påverkas av alla alternativ till nytt broläge, men det är bara alternativ A som berör ett utpekad naturvärdesobjekt. Genom att välja alternativ B undviks direkt påverkan på utredningsområdets naturvärdesobjekt.

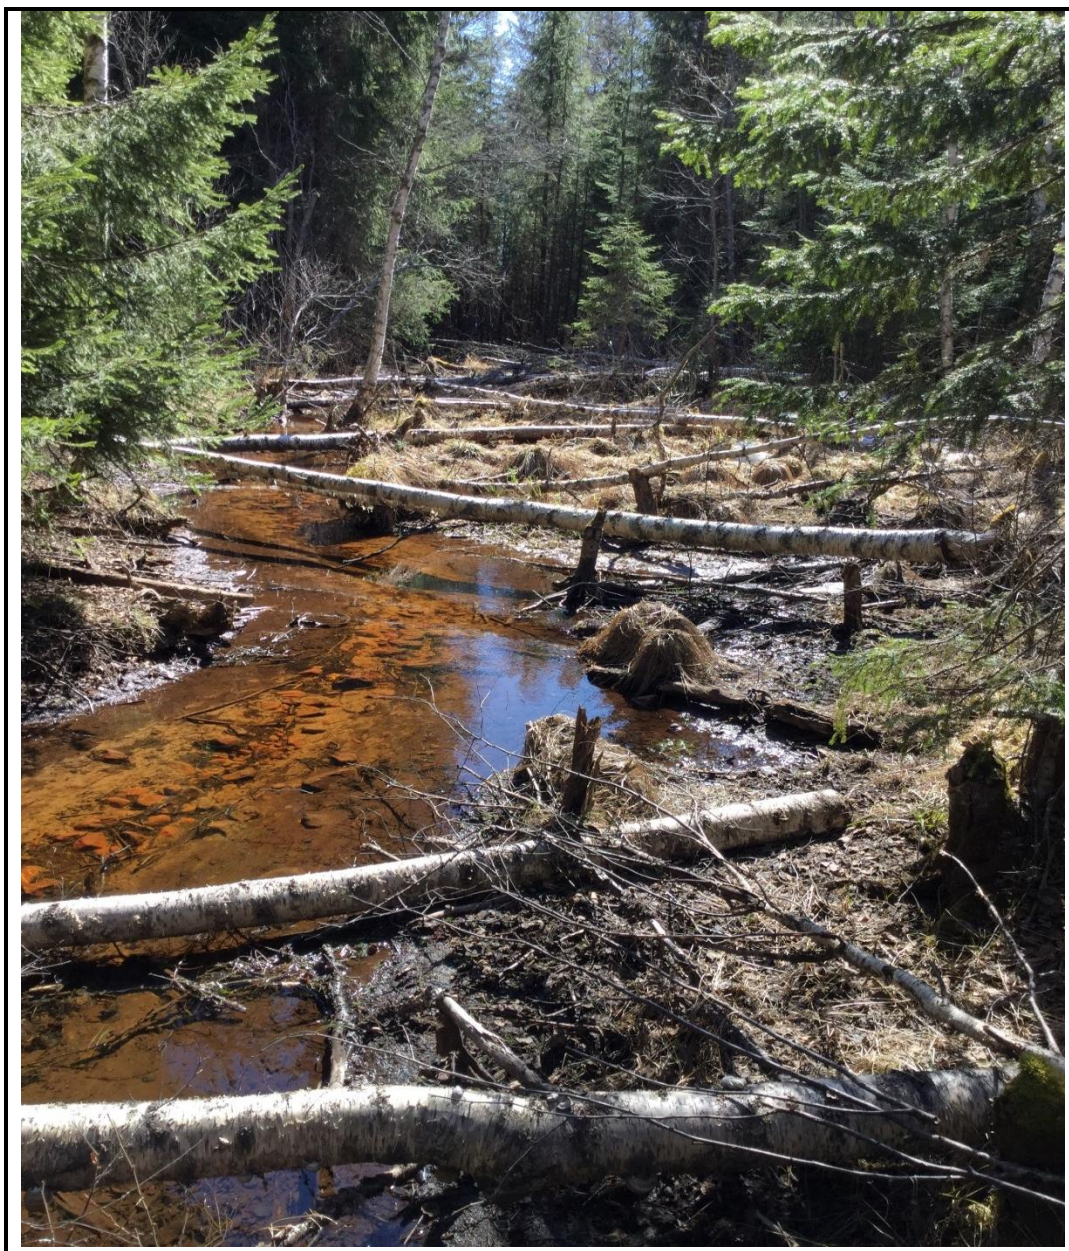
| Område nr 1 – Igenväxande kulturmark med bäck, 6 hektar |
|---|
| <b>Naturvärdesklass 3 – Påtagligt naturvärde</b> |
| <p><b>Beskrivning:</b> Mellan vägen och Österdalälven finns ett mindre område med igenväxande kulturmark genom vilken det rinner en bäverdämd bäck. Det tidigare öppna och lövträdsdominerade området har en stark inväxt av gran, men fortfarande finns gott om lövträd. I området finns väldigt gott om död ved i form av bäverfällda och halvdöda björkar. Solbelysta gläntor med död ved ger ett rikt insektsliv och är positivt för hackspettar.</p> <p><b>Värdeelement:</b> Rik förekomst av död lövved.</p> |

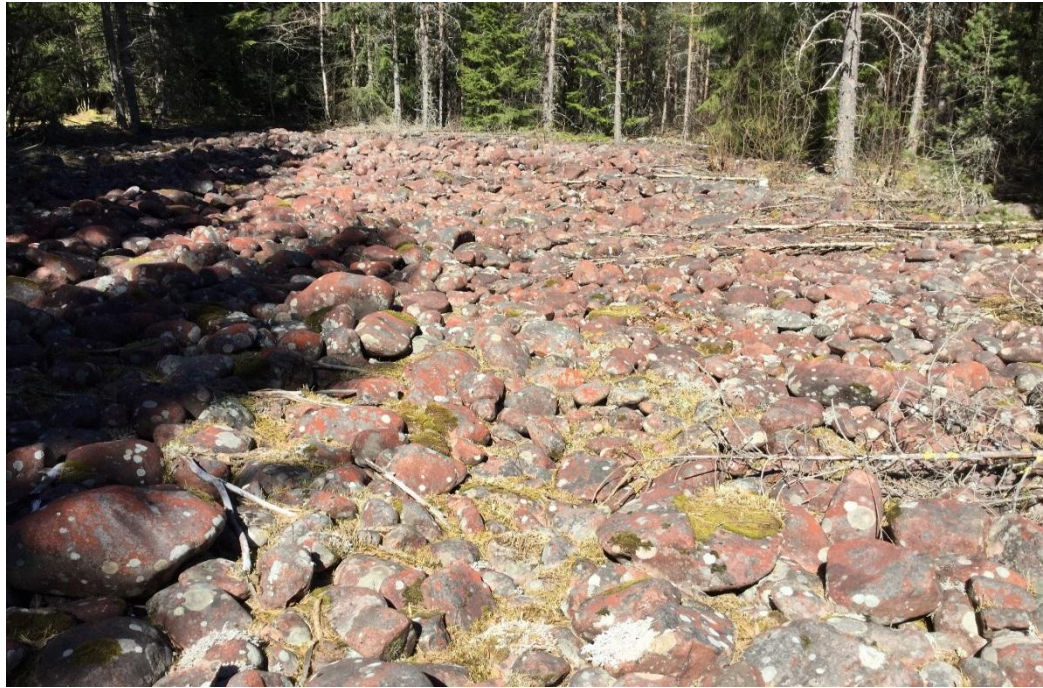
**Område nr 2 – Öppet stentorg med klappersten, 0,1 hektar**

**Naturvärdesklass 4 – Visst naturvärde**

**Beskrivning:** Plan, öppen och i stort sett vegetationsfri yta med klappersten. Lite mossor och en del påskrislavar växer på stenarna. Kanske kommer en del kärlväxter längre fram på säsongen. En ovanlig miljö som är svårbedömd, men som kan vara värdefull för konkurrenssvaga kärlväxter och insekter som vill ha öppna solbelysta ytor.

**Värdeelement:** Öppen solbelyst, varm och nästan vegetationsfri yta.

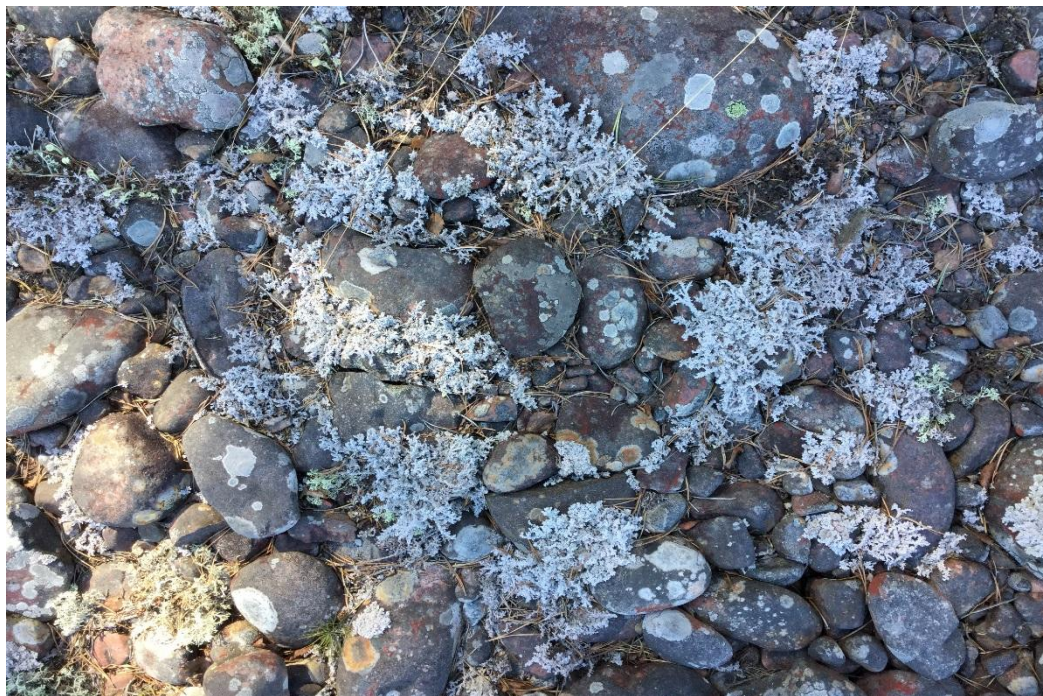
**Område nr 3 – Öppet stentorg, 0,4 hektar**

**Naturvärdesklass 4 – Visst naturvärde**

**Beskrivning:** Plan, öppen och i stort sett vegetationsfri yta med klappersten. Lite mossa och ganska rikligt med påskrislavar växer på stenarna. Kanske kommer en del kärlväxter längre fram på säsongen. En ovanlig miljö som är svårbedömd, men den kan vara lokalt intressant för konkurrenssvaga växter och insekter som vill ha öppna och solbelysta ytor.

**Värdeelement:** Öppen solbelyst, varm och nästan vegetationsfri yta.

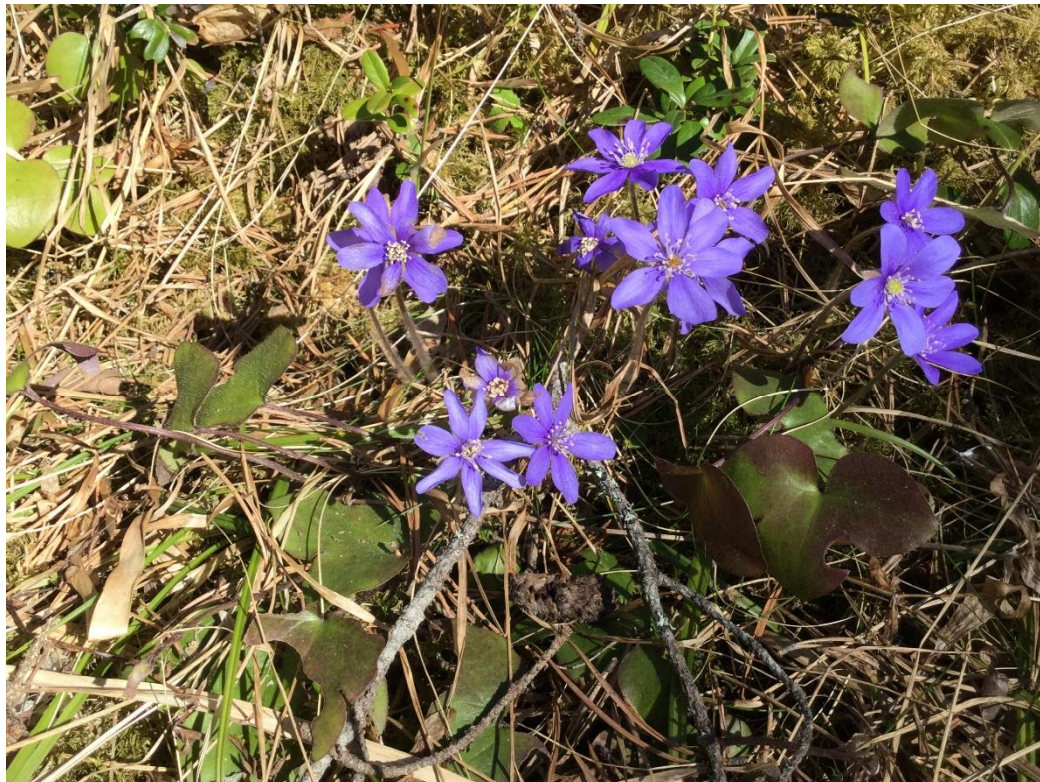
**Område nr 4 – Äldre skog med blåsippor, 0,1 hektar**
**Naturvärdesklass 4 – Visst naturvärde**

**Beskrivning:** Äldre gles barrblandskog med gräsigt stråk (möjligen gammal traktorväg) där det växer gott om blåsippor.

**Värdeelement:** Fridlyst naturvårdsart som här indikerar kalk i marken.

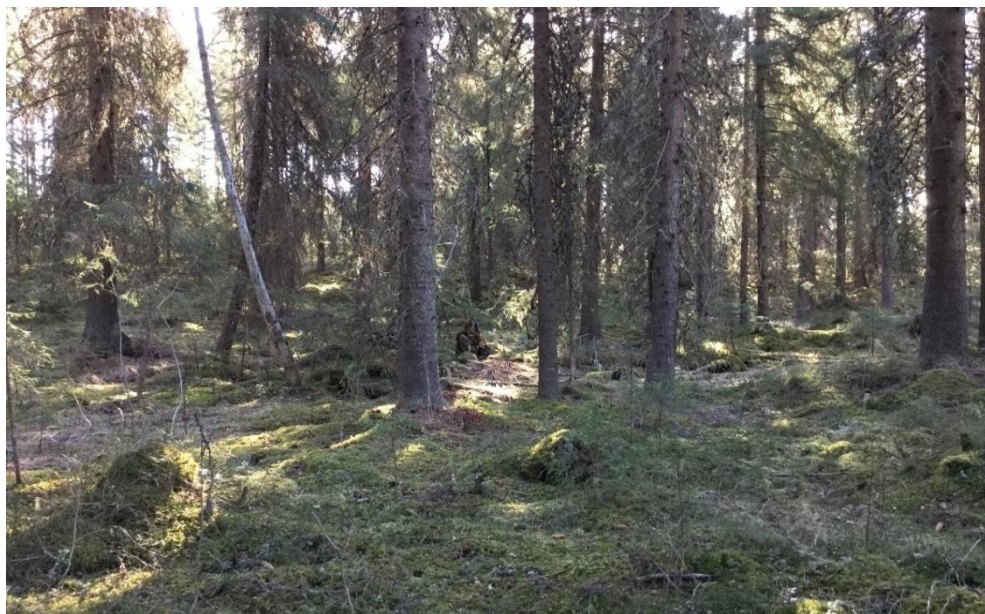
**Område nr 5 – Äldre granskog med rödlistade arter, 3,5 hektar**
**Naturvärdesklass 3 – Påtagligt naturvärde**

**Beskrivning:** Åldersvarierad gammal granskog av blåbärstyp med gott om grova och högvuxna träd i framförallt norra delen. Beståndet har påverkats på senare tid då enstaka träd i norra delen plockats ut, men här finns fortfarande gott om både gamla och grova träd samt enstaka grova lågor av gran och björk. I området finns flera bestånd av fridlyst revlummer samt enstaka torrgran med spår efter födosökande hackspettar. Två rödlistade arter observerades: violettgrå tagellav (Sårbar, VU) hittades på gran i södra delen, liksom hackmärken efter spillkråka (Nära hotad, NT).

**Värdeelement:** Äldre skog med död ved.

När det gäller eventuell påverkan på naturvärdesobjekt nummer 5 kommer en ny korsning och anslutning till riksväg 70 att beröra norra delen av området. Den bästa, och sannolikt enda, skadebegränsande åtgärden är att placera ny väg/korsning så att påverkan på den äldre skogen minimeras eller undviks. Objektets naturvärden är något högre i södra delen jämfört med den norra, varför avverkning av en mindre del i norr ger en begränsad skada på naturvärdena.

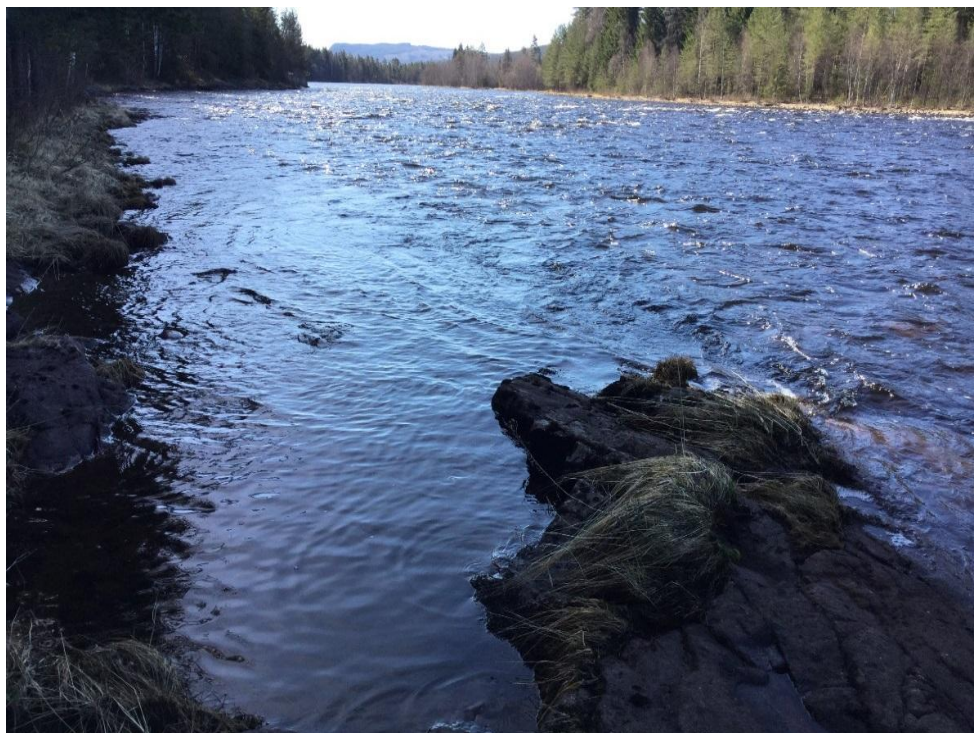
**Område nr 6 – Naturlig strömsträcka, 45 hektar**

**Naturvärdesklass 3 – Påtagligt naturvärde**

**Beskrivning:** Orensad naturlig strömsträcka i Österdalälven. Värdefull för strömlevande fisk som t ex harr och öring.

**Värdeelement:** Naturlig strömsträcka

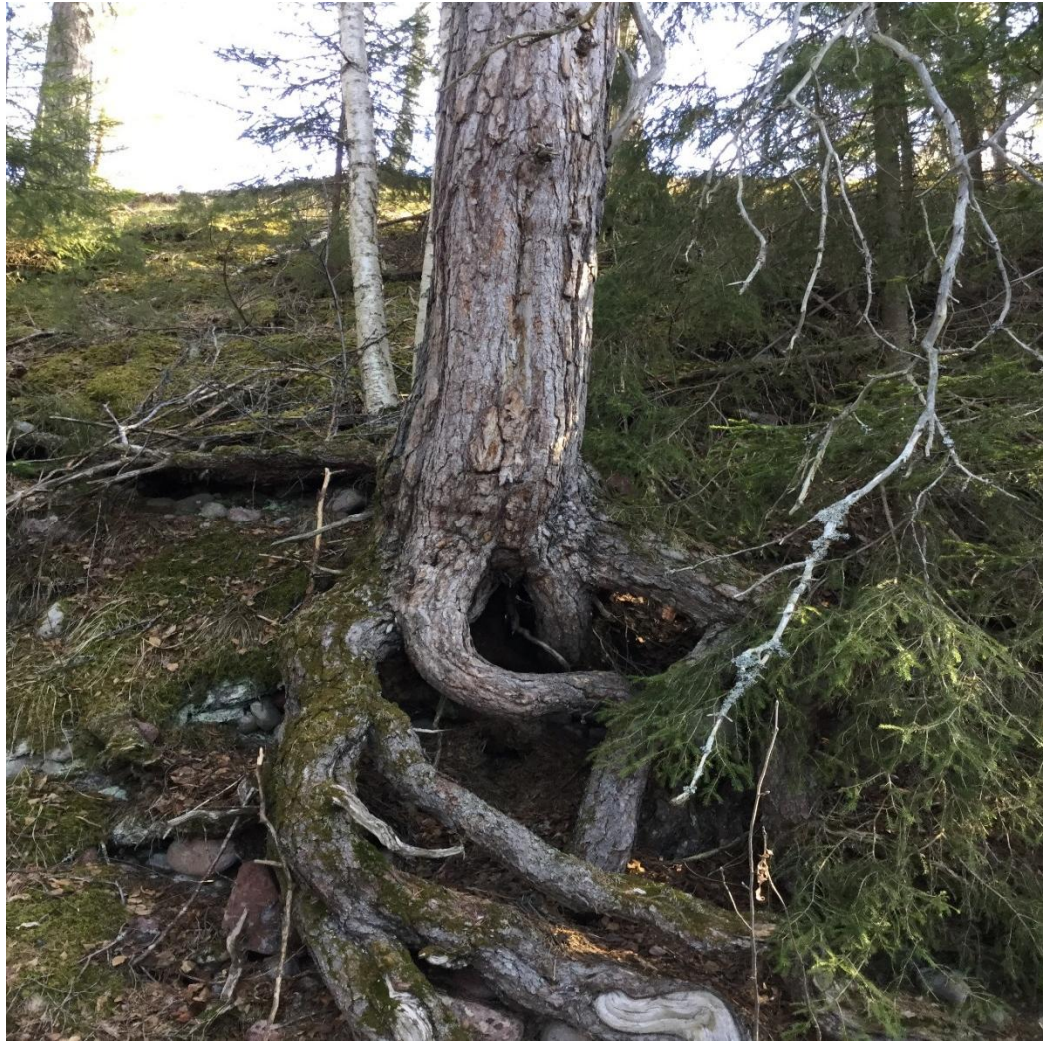
**Område nr 7 – Gamla träd, 0,1 hektar****Naturvärdesklass 4 – Visst naturvärde**

**Beskrivning:** Brant slänt ned mot älven där det inom ett ganska litet område står ett tiotal gamla (100-200 år) och grova granar och tallar. Granticka (Nära hotad, NT) på en av granarna och märken efter födosök av spillkråka (Nära hotad, NT) på en annan gran.

**Värdeelement:** Gamla träd
