Tekniskt-meddelande-  
Systemproduktförvaltning 2022-  
apparatskåp

## Allvarlig säkerhetsrisk gällande apparatskåp

Gäller både signalskåp och växelvärmeskåp

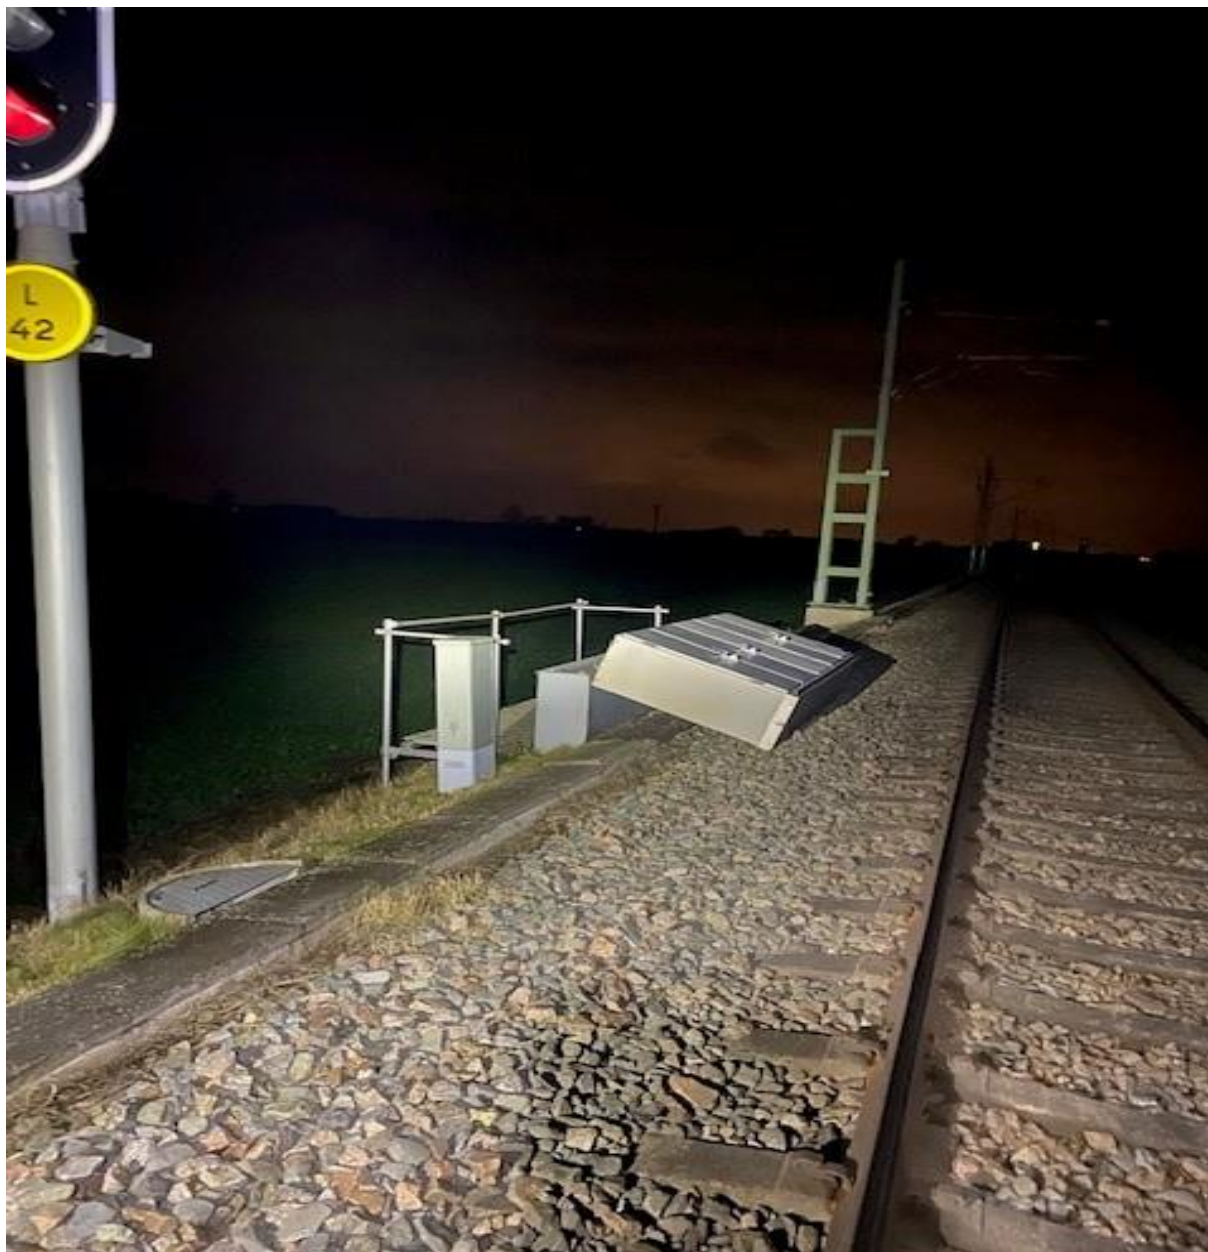
Under de senaste åren har ett flertal skåp trillat ner från den här typen av fundament.

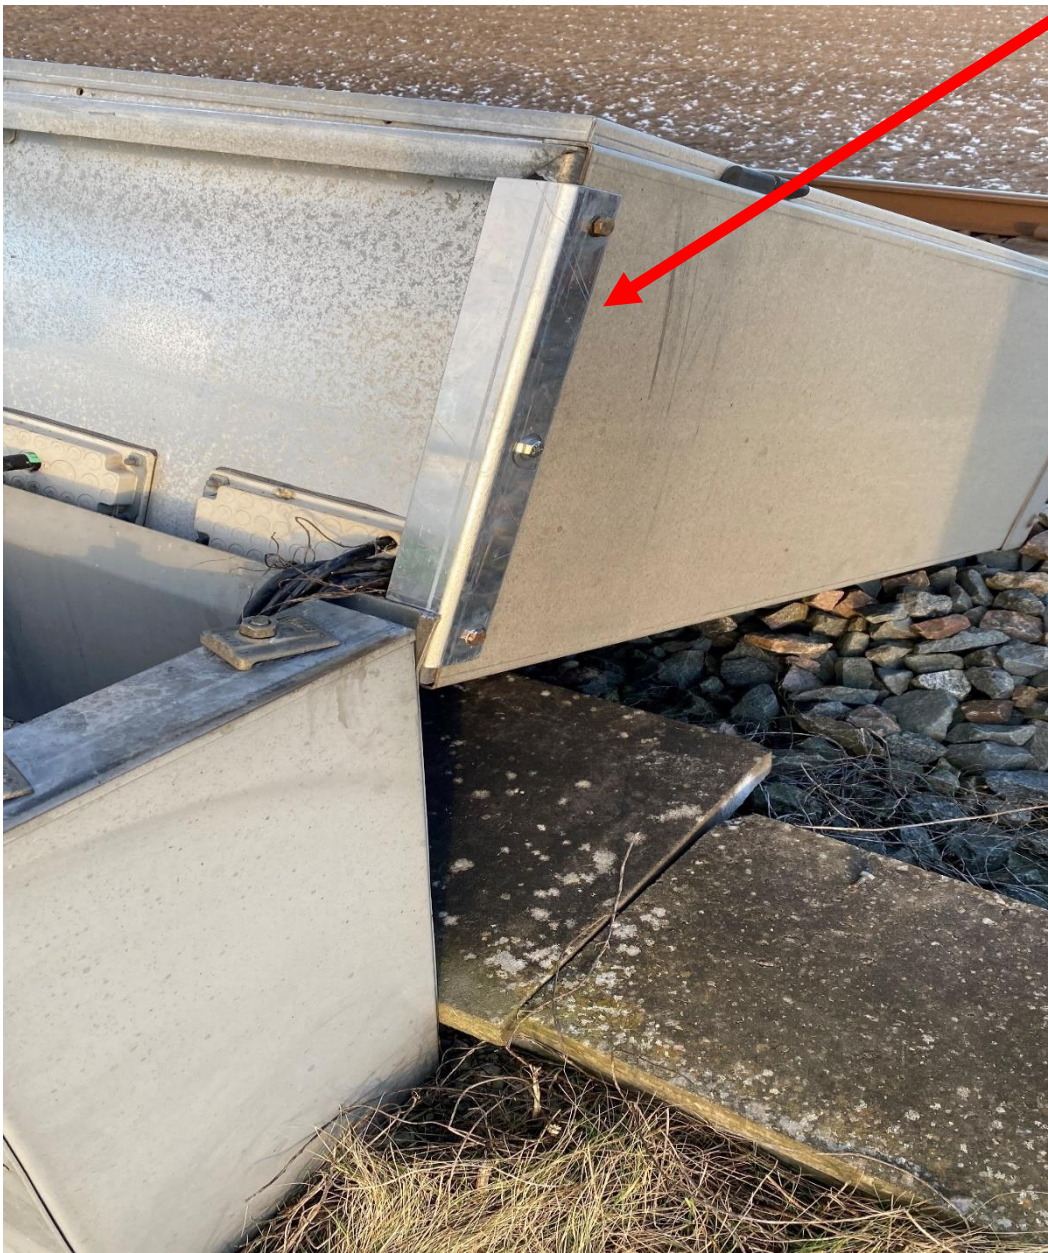
Entreprenör som har råkat utför dessa olyckor har löst det genom att tillverka en förstärkning. Enligt entreprenör fungera detta bra, men det finns en annan lösning.
