Samrådshandling val av lokalisering; PM Kulturarvsanalys och fördjupad riksintresseanalys E22 Gladhammar-Verkeböck

Västerviks kommun, Kalmar län

PM Kulturarvsanalys och fördjupad riksintresseanalys, 2024-05-16

Uppdragsnummer: V8783333

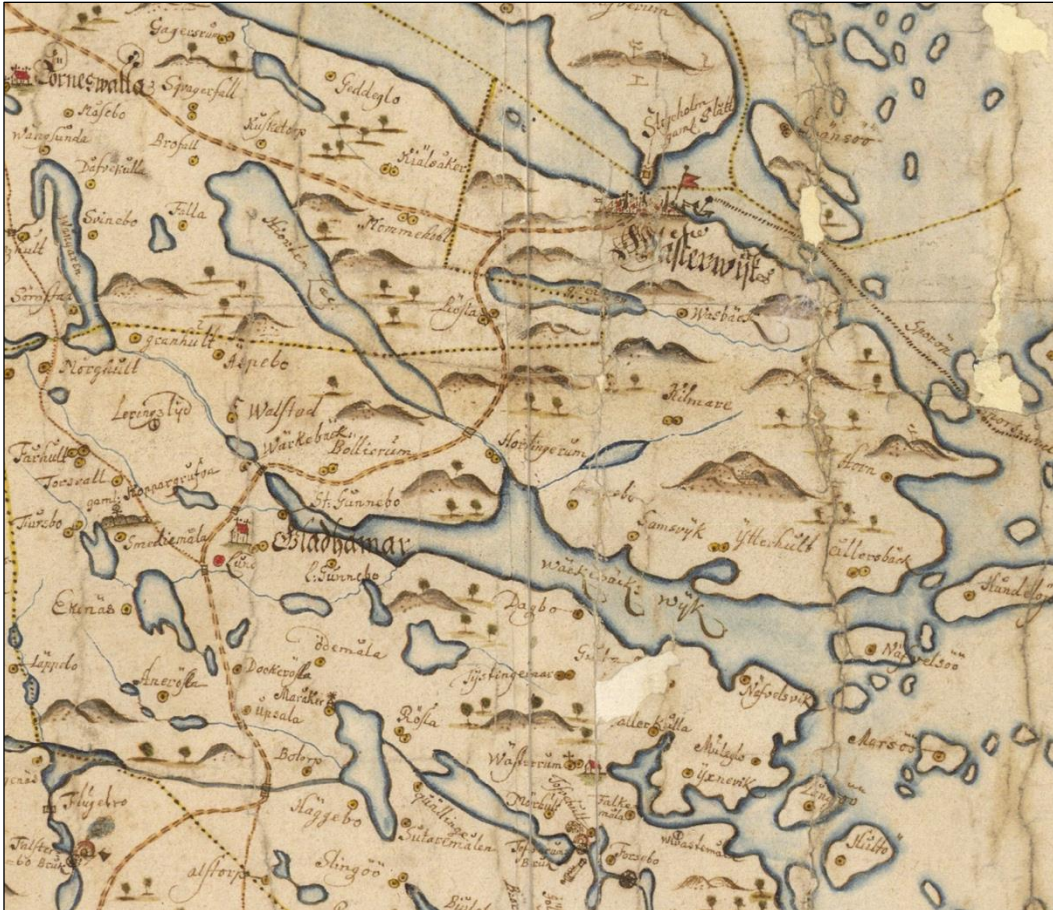
Figur 3. Utsnitt ur den småskaliga kartan G23 i Lantmäteristyrelsens arkiv, upprättad år 1711. I kartbilden syns landsvägen – föregångaren till dagens E22 – som i vänstra delen letar sig fram mot Gladhammar och gästgivaregården i Lunds by (röd prick).

I Figur 3 ovan återges ett utsnitt ur en karta från 1711 som redovisar östra delen av Kalmar län och Öland. I övre högra delen syns Västervik. Vägen ut från staden ansluter, liksom idag, till huvudstråket i närheten av sjön Kvännaren. Landsvägen kryssar sedan mellan långsträckta sjöar och havsvikar (exempelvis Verkebäcksviken) ned mot Gladhammar och Lunds by i vänstra delen av kartbilden. Läget för Lunds by är markerat med en klarröd prick som signalerar att där även finns ett gästgiveri. Strax intill har lantmätaren ritat in den ”gamla koppargruvan”.

Det av nordväst-sydostligt orienterade sprickzoner präglade landskapet framträder tydligt i 1711 års karta. Den naturgeografiska miljön – sprickdalslandskapet – har starkt påverkat markanvändningen under lång tid. De dominerande sprickzonerna är tydligt framträdande i exempelvis det öppna odlingslandskapet vid Gladhammar (Figur 4). Flera bergsformationer är orienterade i nordväst-sydost, såsom höjdpartierna kring kyrkan och kantzonen mot den högre liggande skogsmarken vid Gladhammars gamla bytomt i öster, liksom sjöarna Närten och Kyrksjön i söder. Det underliggande topografiska mönstret har även påverkat utformningen av flera äldre vägstråk, diken och gamla gränslinjer (Figur 5).

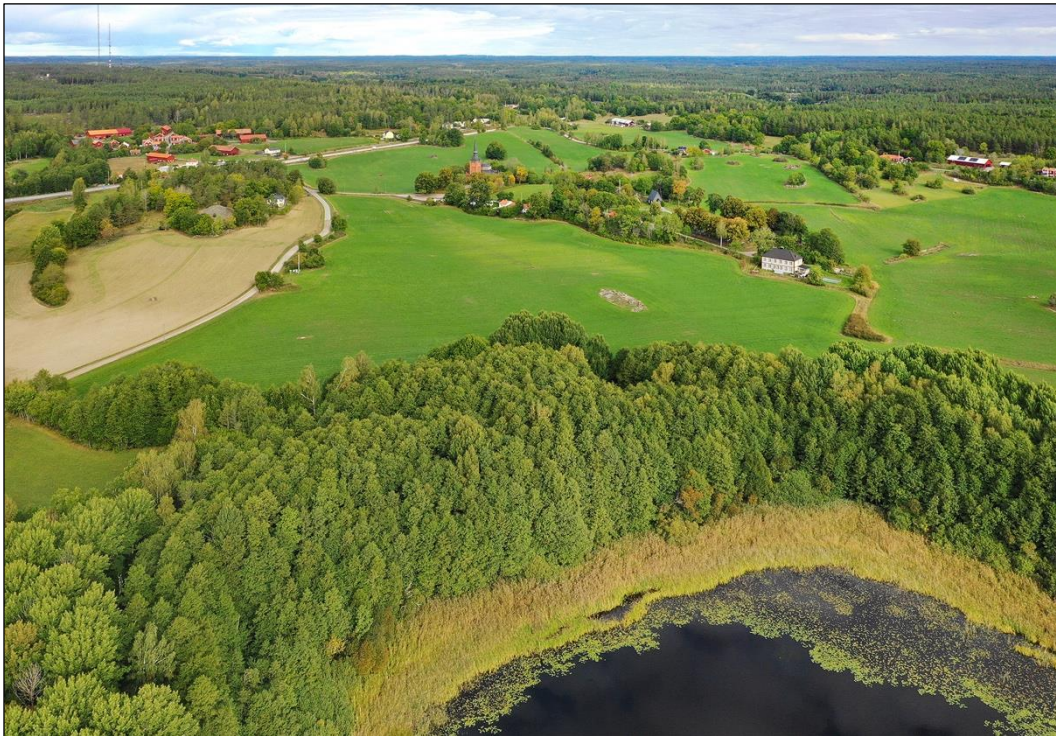
Figur 5. Det långvarigt brukade bylandskapet i Gladhammar kontrasterar starkt mot omgivande skogsmiljöer. T v syns byggnadsminnet Lunds by, t h skymtar husen på Gladhammars bytomt.

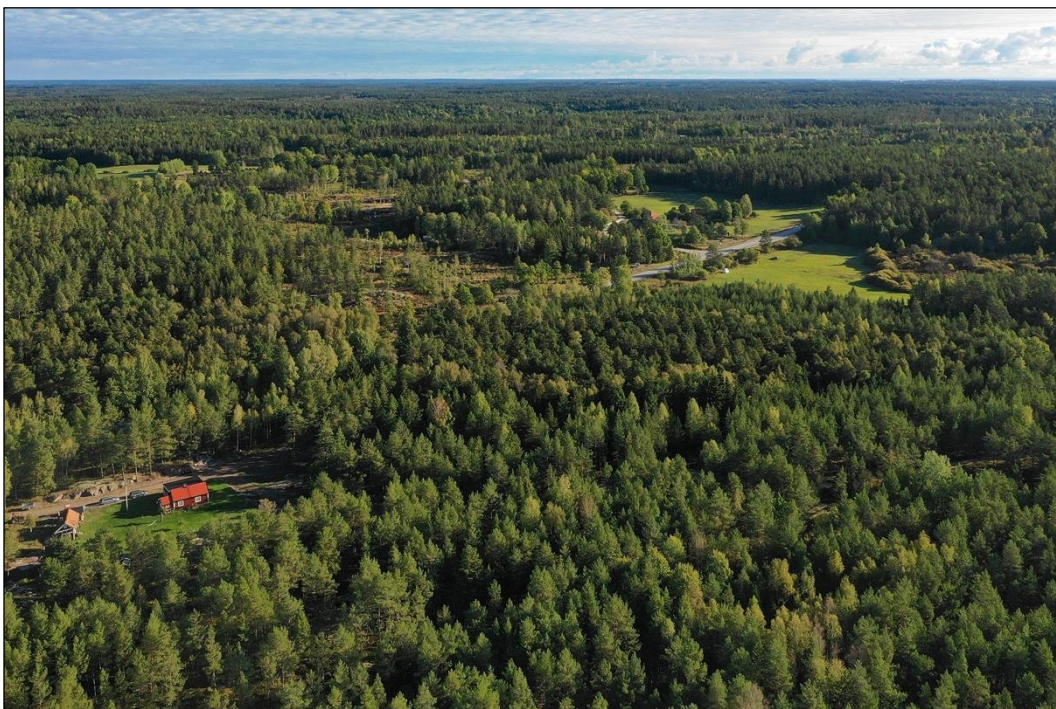
Figur 6. Skogsbygden i östra delen av utredningsområdet, med torpen Daddhorvan (där även E22 skymtar) uppe till höger och Andersbo nere till vänster.

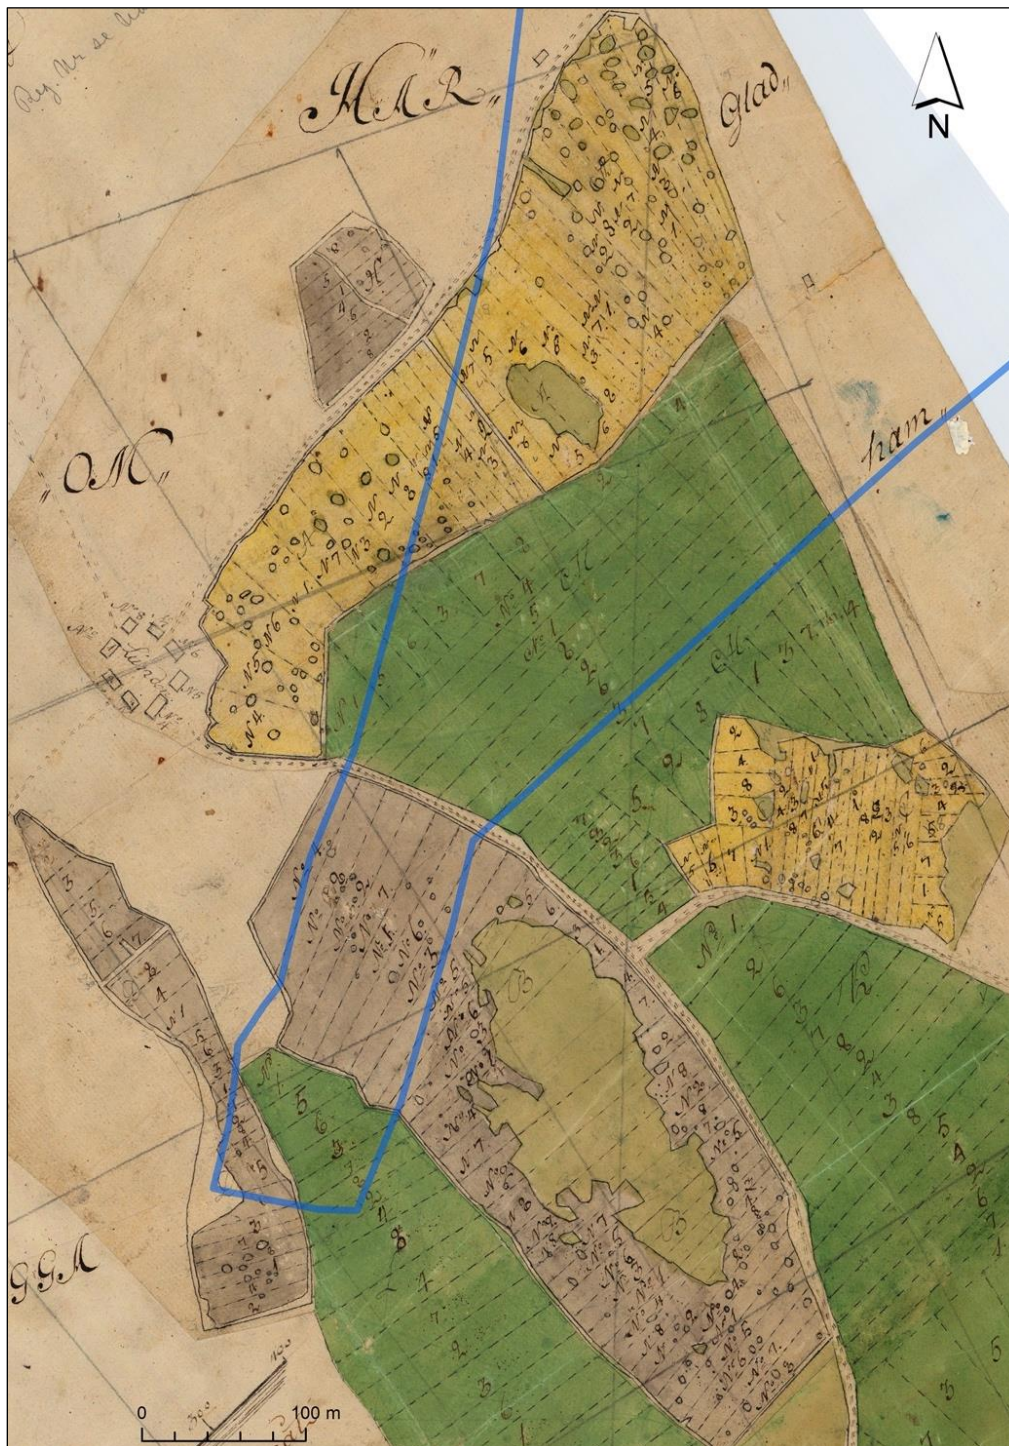
Figur 7. 1780 års karta över Lunds by. Utredningsområdet är markerat med blå färg. Akten 08-GLA-34 i Lantmäterimyndigheternas arkiv.

I Figur 7 nedan återges ett utsnitt från 1780 års storskifteskarta över Lunds by, med utredningsområdet längs dagens E22 markerat i blått. Den än idag tätt sammanbyggda släktbyn, tillika byggnadsminnet, syns till vänster i bild. Där framgår också landsvägens sträckning (inkommande från nordost) och hur denna stöter i ett annat huvudstråk inne på bytorget. Utredningsområdet berör en central del av 1700-talets inägomark, såväl det södra åkergårdet (grå färg) som det norra (gul färg). Grönfärgade avsnitt däremellan används som äng.

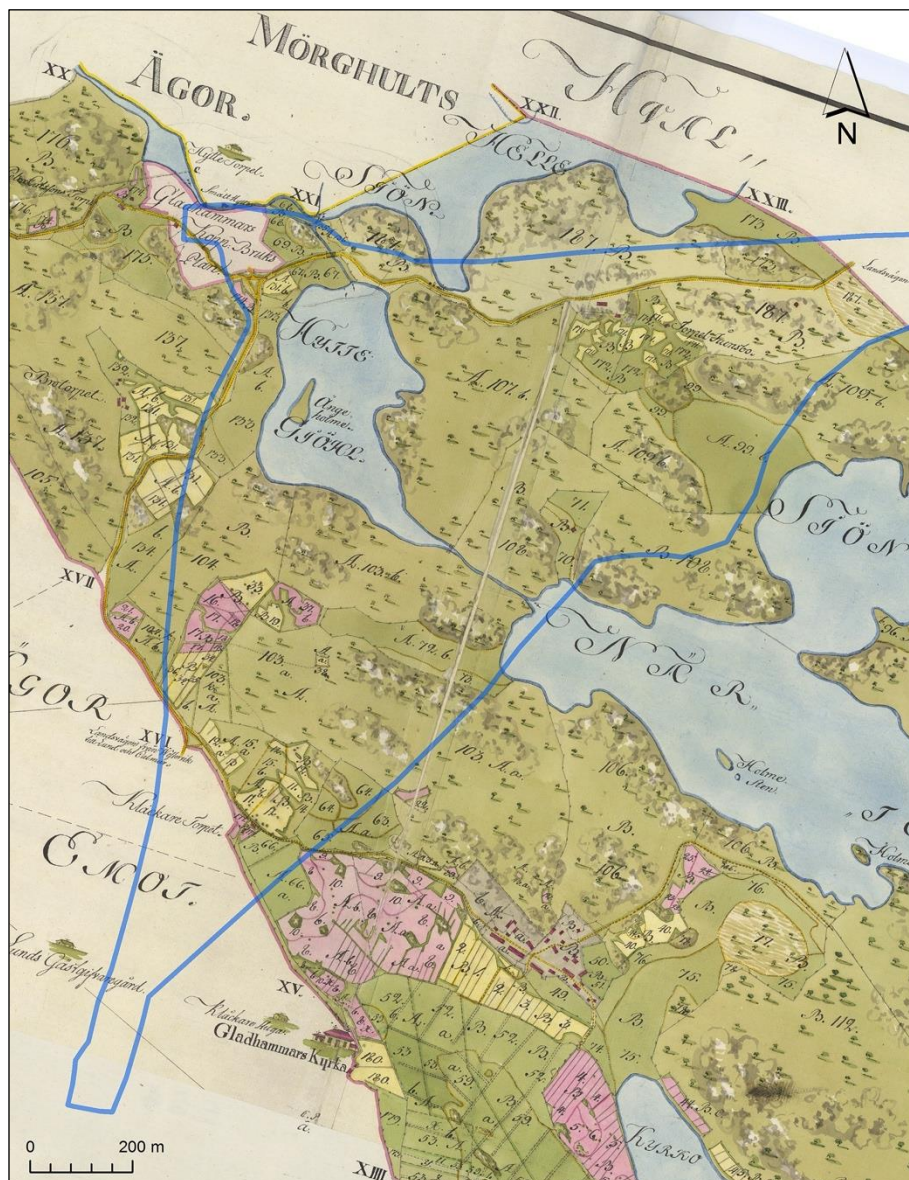
Figur 8. 1797 års karta över Gladhammars by. Akten G24-10:2 i Lantmäteristyrelsens arkiv, Riksarkivet.

I Figur 8 visas norra delarna av 1797 års storskifteskarta över Gladhammars by, vilka alltså gränisar direkt öster om Lunds marker. Gladhammars ägor sträckte sig då över ett *mycket* stort område i sjölandskapet mot sydost. Som redan nämnts, och som tydligt framgår av kartan, berör utredningsområdet i hög grad skogbevuxen betesmark, återgiven med ljusgrön nyans av lantmätaren.

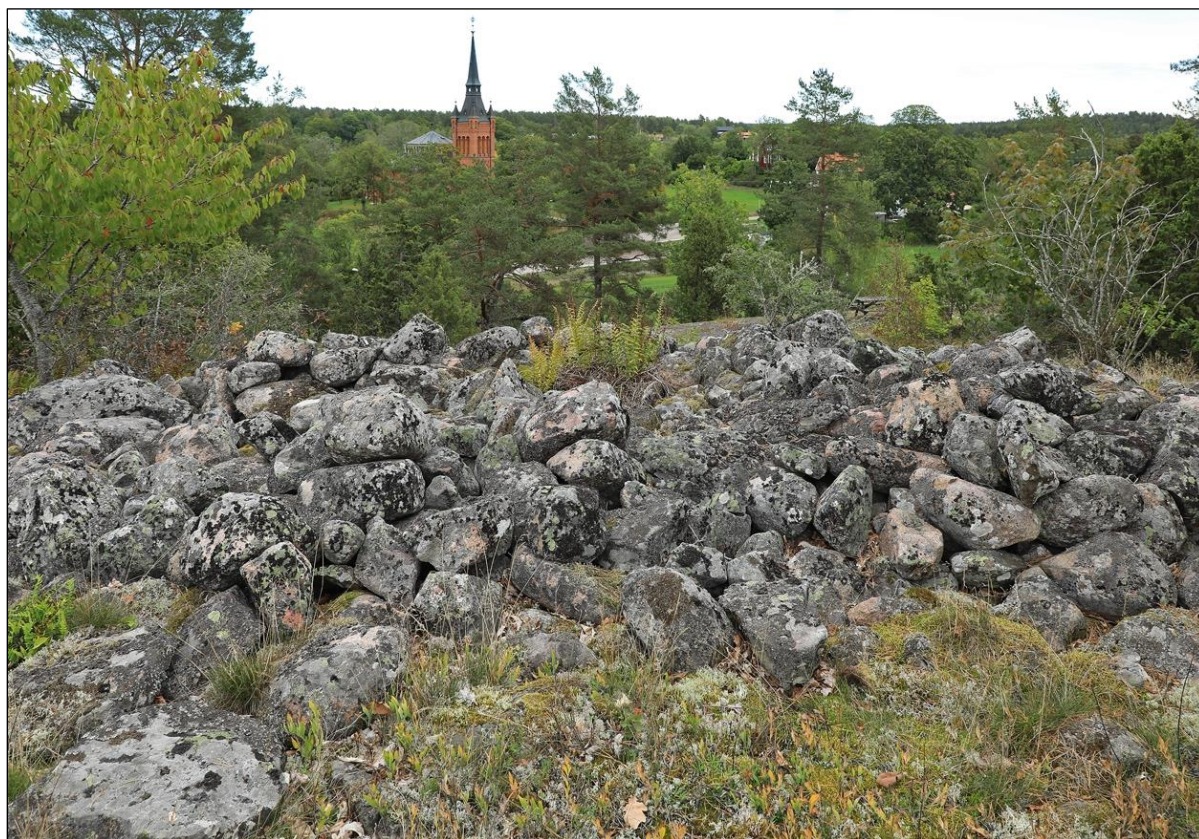
Figur 14. En av stensättningarna på gravfältet L1958:3353 sydväst om Gladhammars kyrka.

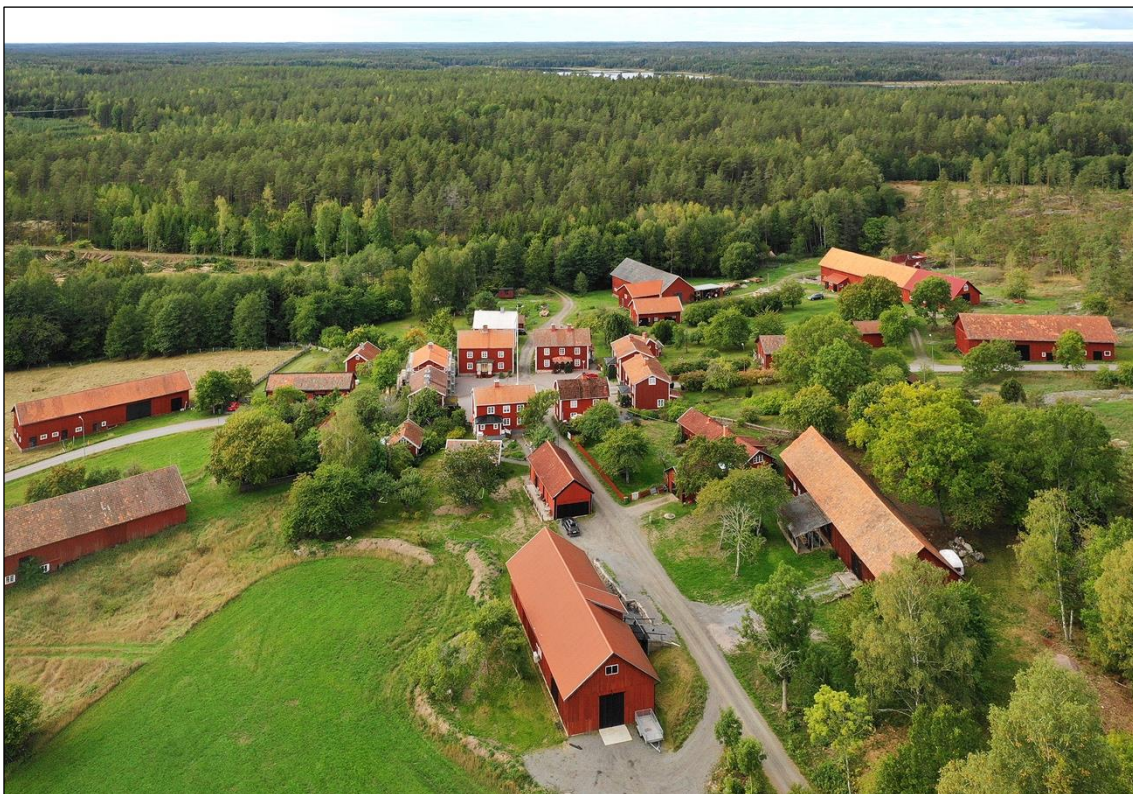
Figur 15. Lunds by blev byggnadsminne 1975. Bebyggelsen är grupperad kring en gammal vägskorsning, där landsvägen strålar samman med Västrumsvägen. Foto från NO.

Lunds by förklarades som byggnadsminne 1975 och är ett av riksintressemiljöns stora kärnvärden. Det rör sig alltså, som nämnts tidigare, om en släktby med ett ursprung i den under 1600-talet delade och flyttade prästgården i Gladhammar. Bebyggelsen i Lunds by ligger sedan 1700-talet (Figur 6) tätt samlad i korsningen där landsvägen – E22:s föregångare – och det gamla huvudstråket mellan Törnsfall och Västrum korsar varandra. Båda vägsträckningarna finns kvar idag och framträder tydligt i drönbilden nedan. I byn har det även funnits ett gästgiveri. Boningshusen har två våningar, med bottenvåningar från 1700-talet. Mellan mangårdarna och de utanför liggande ekonomibyggnaderna finns lummiga trädgårdar med ett stort inslag av lövträd. Till byn hör även flera andra gamla och karaktärsskapande byggnader.

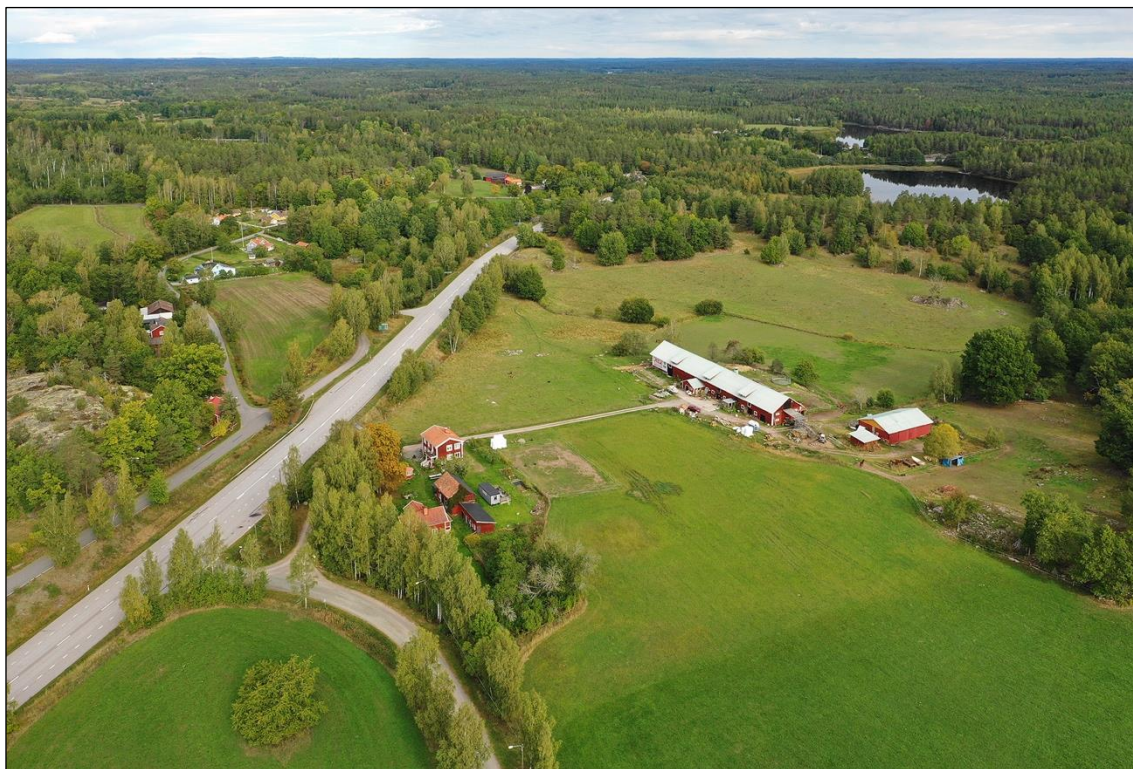
Figur 16. Gården Peterslund och den intilliggande vägshistoriska miljön med bland annat landsvägens äldre sträckning och bygatan (nederst) ned mot Gladhammars gamla tomt. Drönbild mot norr.

De väghistoriska miljöerna hör till riksintressets viktigaste element. Det gamla vägnätet är till stora delar *mycket* välbevarat och därtill ovanligt överblickbart (Figur 16). Merparten av huvud-

I drönbilden ovan kan delar av den innehållsrika vägshistoriska miljön väster om den under 1800-talet utflyttade gården Peterslund överblickas. Till vänster syns landsvägens äldre sträckning parallellt med E22 och dess vidare lopp mot nordväst, där vägen kantas av bebyggelse som delvis går tillbaka på 1700- och 1800-talens torp. I nedre delen av bilden viker bygatan av från E22/landsvägen och ned mot bytomten. Vägen mellan mangårdshuset och den stora ekonomilängan vid Peterslund har samma sträckning som på 1870-talets laga skifteskarta. Det nära rumsliga sambandet med gravarna indikerar här, liksom på flera andra platser, att flera vägstråk har hög ålder.

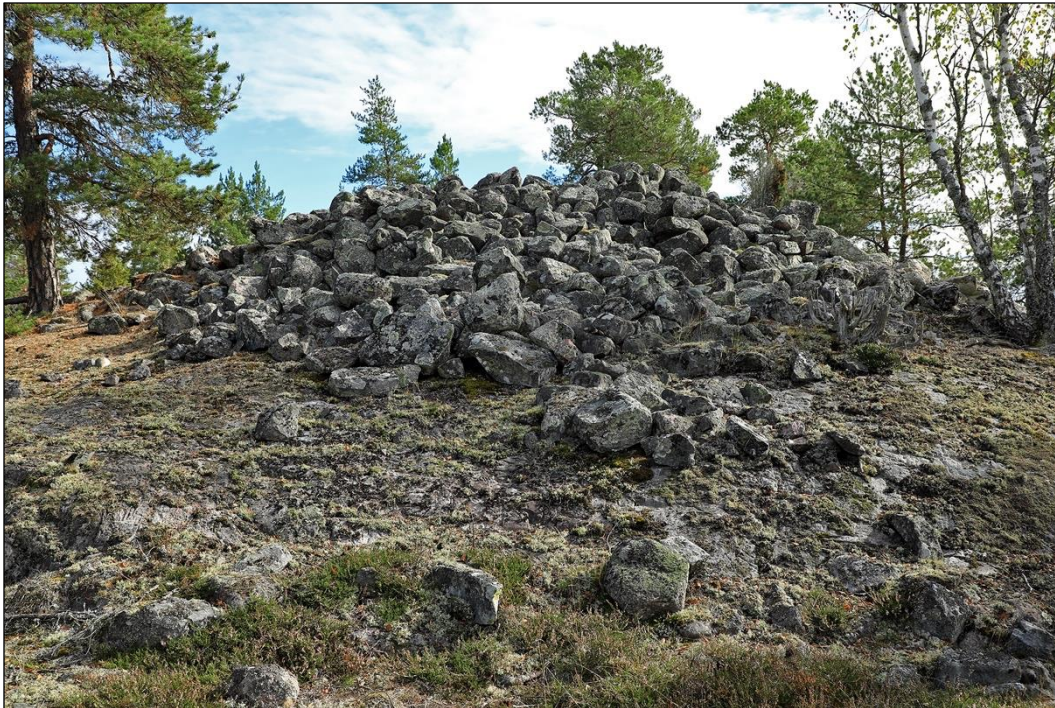
Figur 19. Gravröset L1958:3164 ligger på kalt berg på högsta punkten i höjdområdet söder om sjön Hyttegöl. Precis som många andra gravar ligger den i ytterkanten av de historiska inägorna.

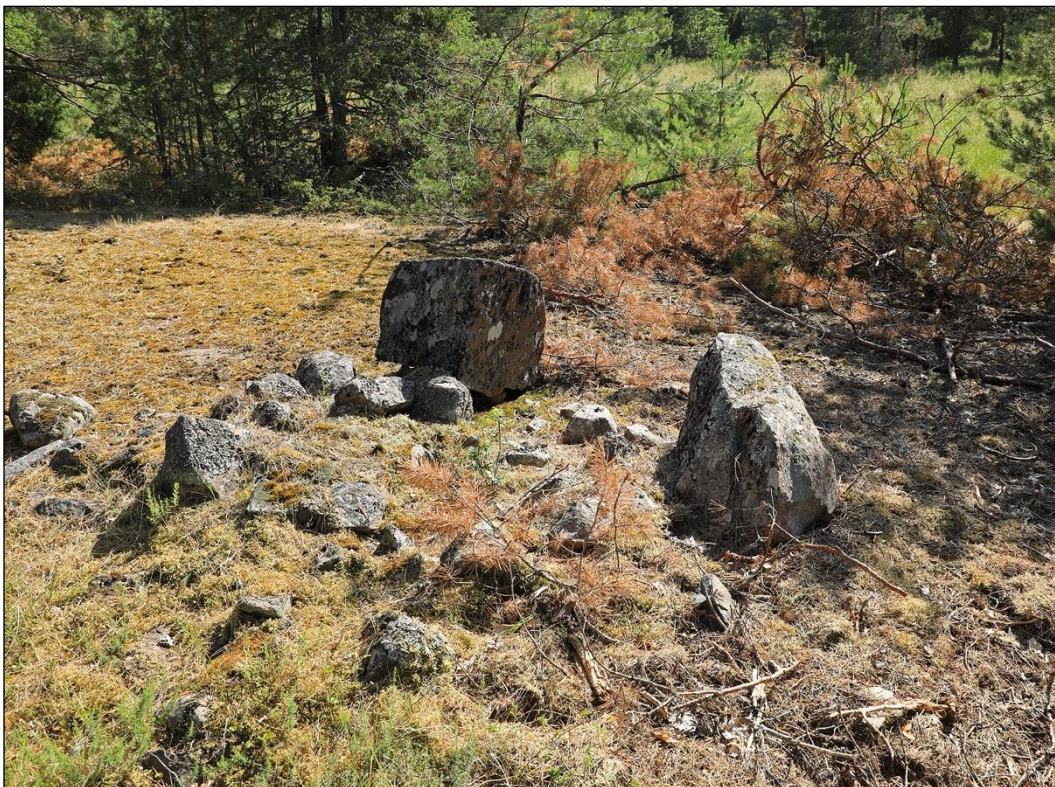
Figur 20. Ett av de sent tillkomna (1800-tal) röjningsrösen vid Bredmossen (L1955:5631 m fl).

I skogsområdet mellan Hyttegöl och Närten finns några övriga kulturhistoriska lämningar. L1955:2522 visar läget för fyndet av slagg, troligen från en masugn. Enligt beskrivningen i KMR torde det röra sig om fyllning i en brukningsväg, men detta kan behöva utredas vidare. De fem objekten vid Bredmossen ett stycke längre mot nordost utgörs av några sentida odlingsrösen (Figur 20) och en husgrund.

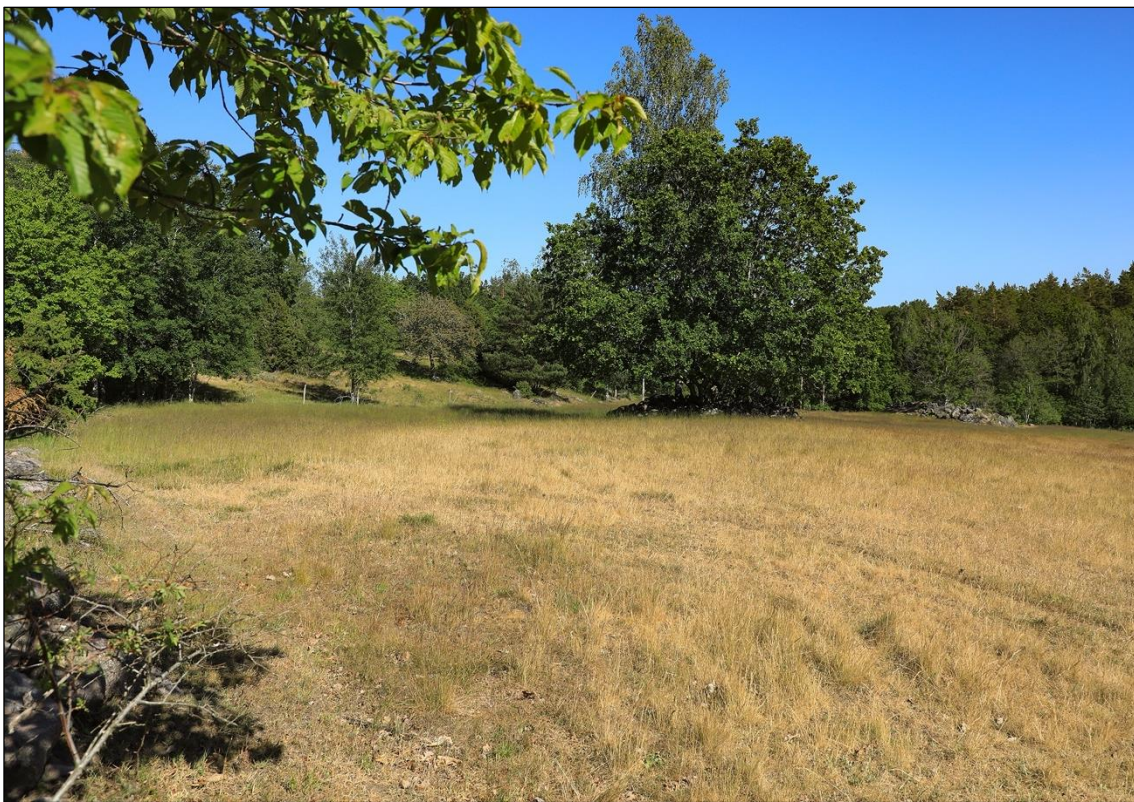
Figur 22. Platån nedanför gravar, fossil åkermark och den registrerade skärvstenshögen i höjdområdet söder om Hyttegöl har erbjudit bra boplatslägen.

Mot bakgrund av naturgeografin och fornlämningarnas utbredning föreligger ett antal terrängavsnitt där spår av förhistorisk bebyggelse kan förväntas. En större sådan yta i söder och fyra mindre i nordost avgränsades redan i samband med den arkeologiska utredningen (Rubensson 1994). De är markerade med grå färg i kartbilden på föregående sida. På kartan har även ett avsnitt som framstår som lämpligt från bebyggelsesynpunkt norr om gården Peterslund ritats in. Det utgörs till stor del av platån närmast intill höjdpartiet med gravarna och den fossila åkermarken L1958:3164 och L1955:6709 med flera. Området vetter mot söder och här finns även en registrerad skärvstenshög (L1955:6704), som i sig är en stark boplatssindikator. Delar av denna miljö syns i Figur 22 nedan.

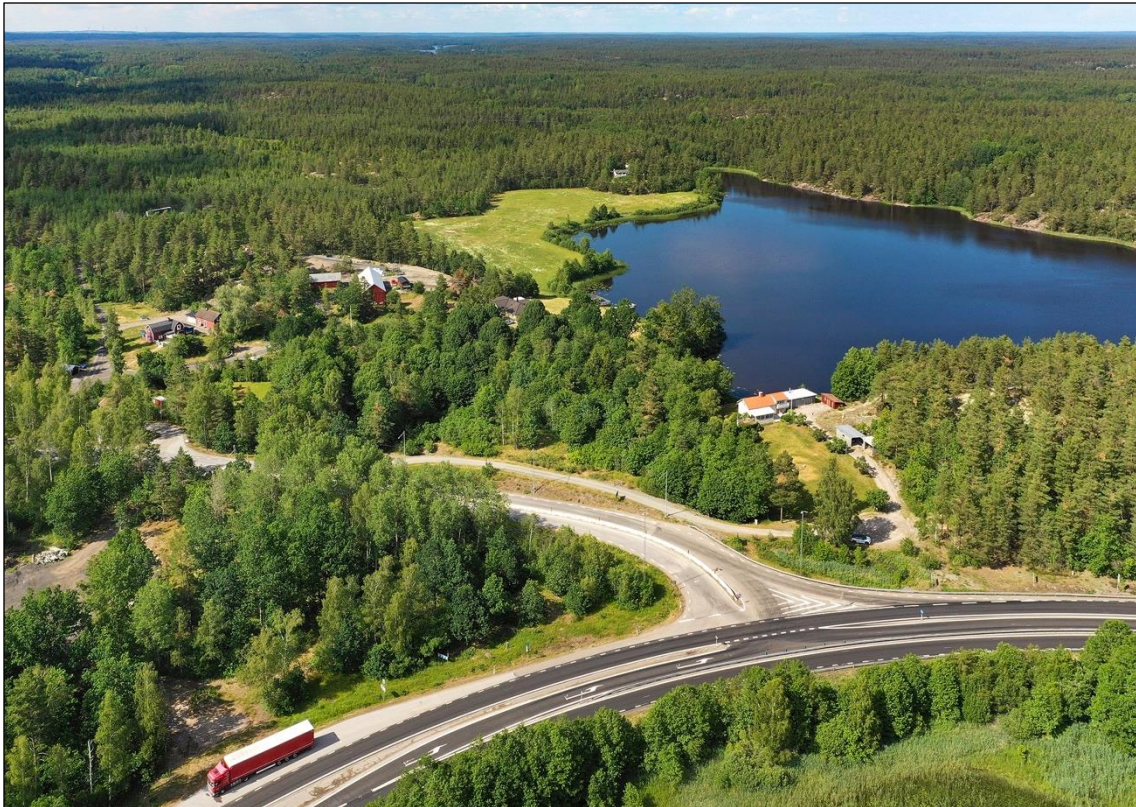
Figur 23. Drönbild över korsningen E22/väg 40. På båda sidor om väg 40 ligger det gamla hyttområdet. På den lövskogsbevuxna höjden i bildens mitt låg under 1800-talet flera torp.

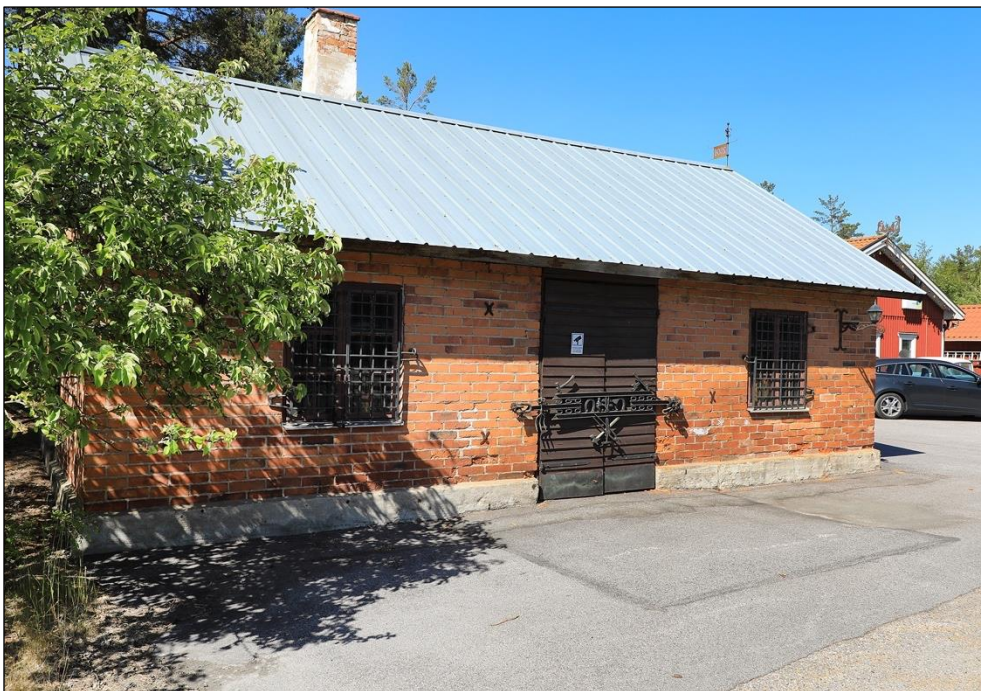
Figur 24. Smedjan på fastigheten 1:19 byggdes cirka 1900 och användes in på 1980-talet.

I nära anslutning till E22 strax öster om Hyttegöl finns flera små fastigheter med bebyggelse som i de flesta fallen sannolikt har rötter i torpbebyggelse på skifteskartorna från 1700- och 1800-talen. På fastigheten 1:19, omedelbart intill E22, ligger en välbevarad smedja som uppfördes omkring 1900. Den användes ända in på 1980-talet (muntlig uppgift från nuvarande ägaren Roger Gustafsson, juni 2023).

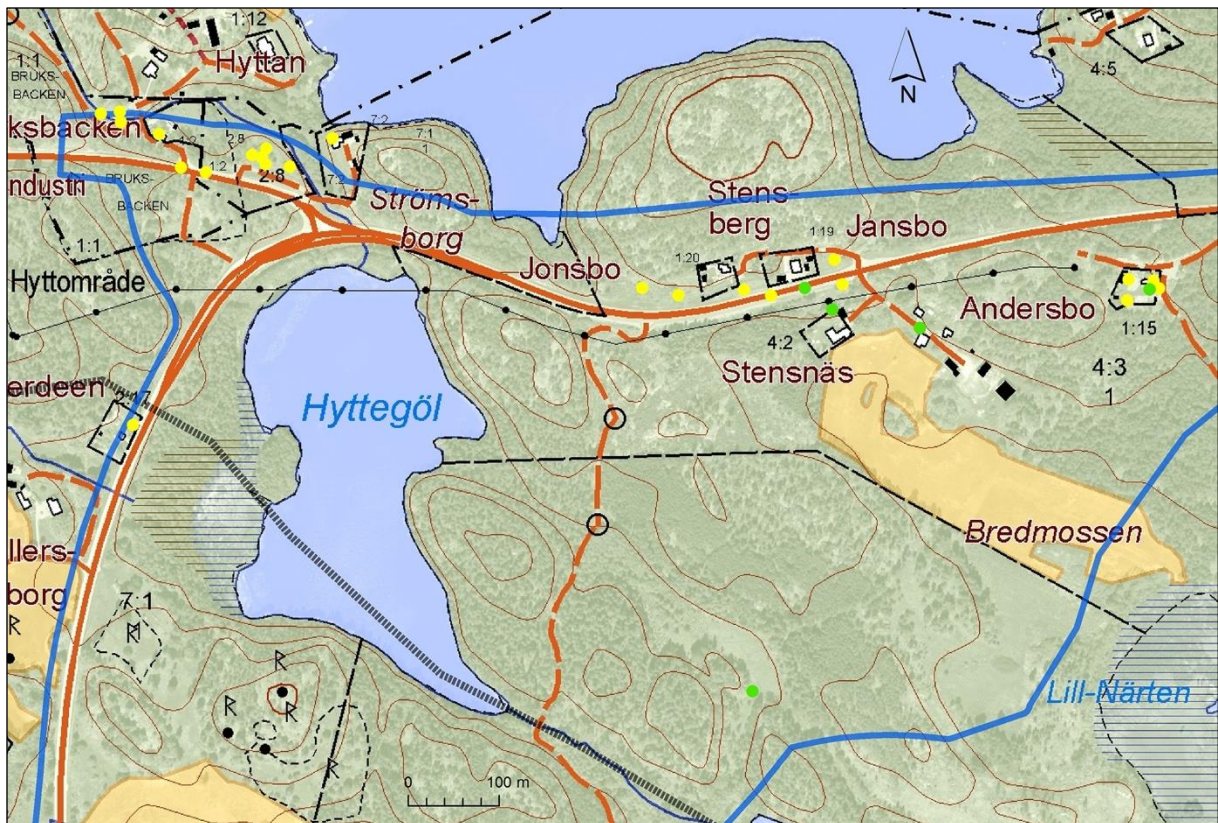
Figur 25. 1700- och 1800-talens torpbebyggelse intill E22. Gröna och gula prickar visar lägen för hus på 1797 respektive 1872 års skifteskartor. De flesta avser torpbebyggelse, i några få fall även lador, till exempel längst i söder.

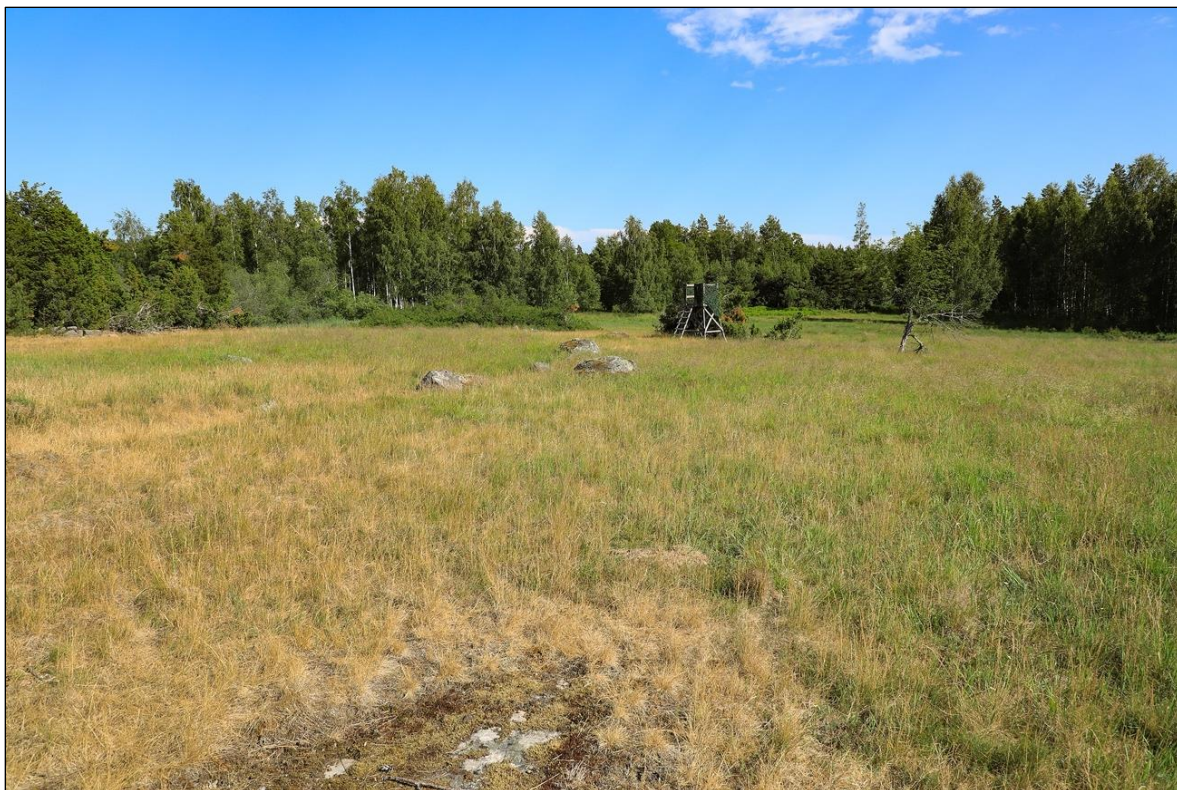
Figur 26. 1800-talets agrara revolution sätter sin prägel på landskapet strax söder om Bredmossen. Till vänster syns ett av alla diken som redovisas på laga skifteskartan från 1872.

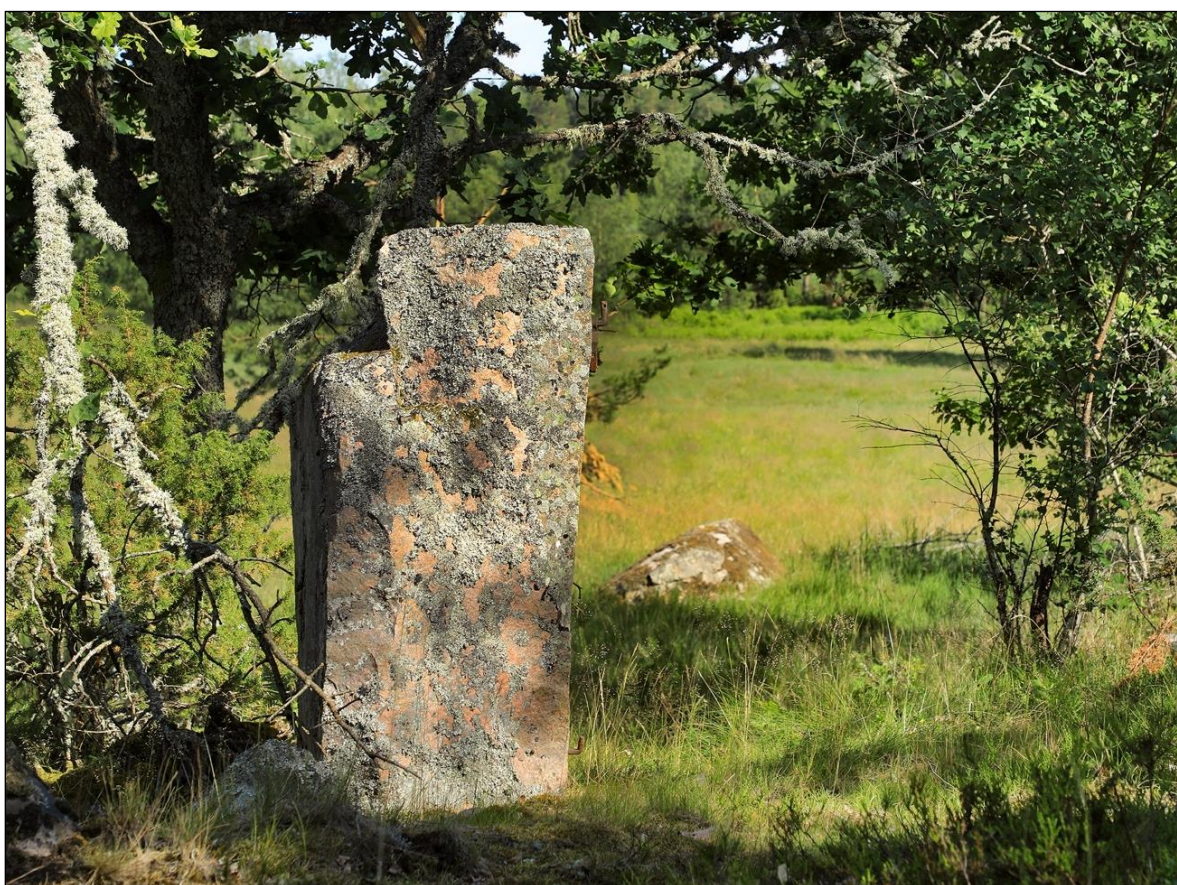
Figur 27. Grindstolpe i gårdesgården som på 1872 års laga skifteskarta löper runt de tidigare uppodlade markerna vid Bredmossen.

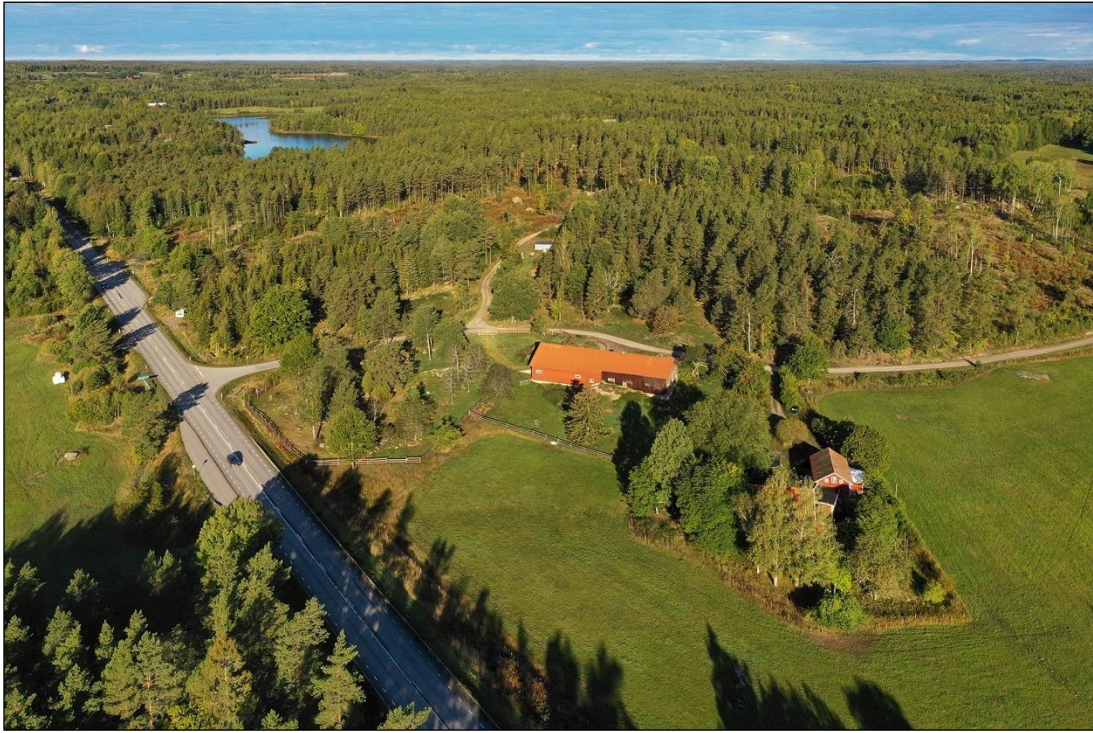
Figur 28. Bebyggelsen vid Daddhorvan ligger kvar på den gamla tomten. Drönarfoto från SO.

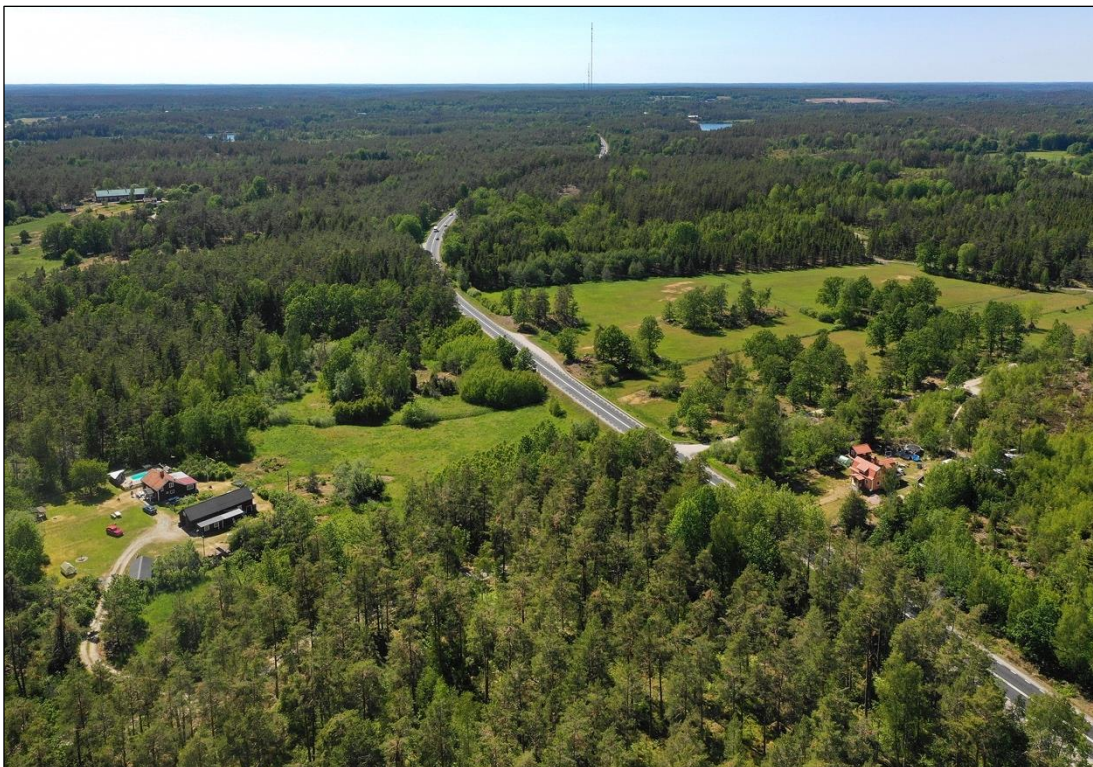
Figur 29. Rättaretorpet till vänster och Källboängen på andra sidan E22 till höger. Till höger skymtar även bebyggelsen Margareteborg. Drönarfoto från öster.

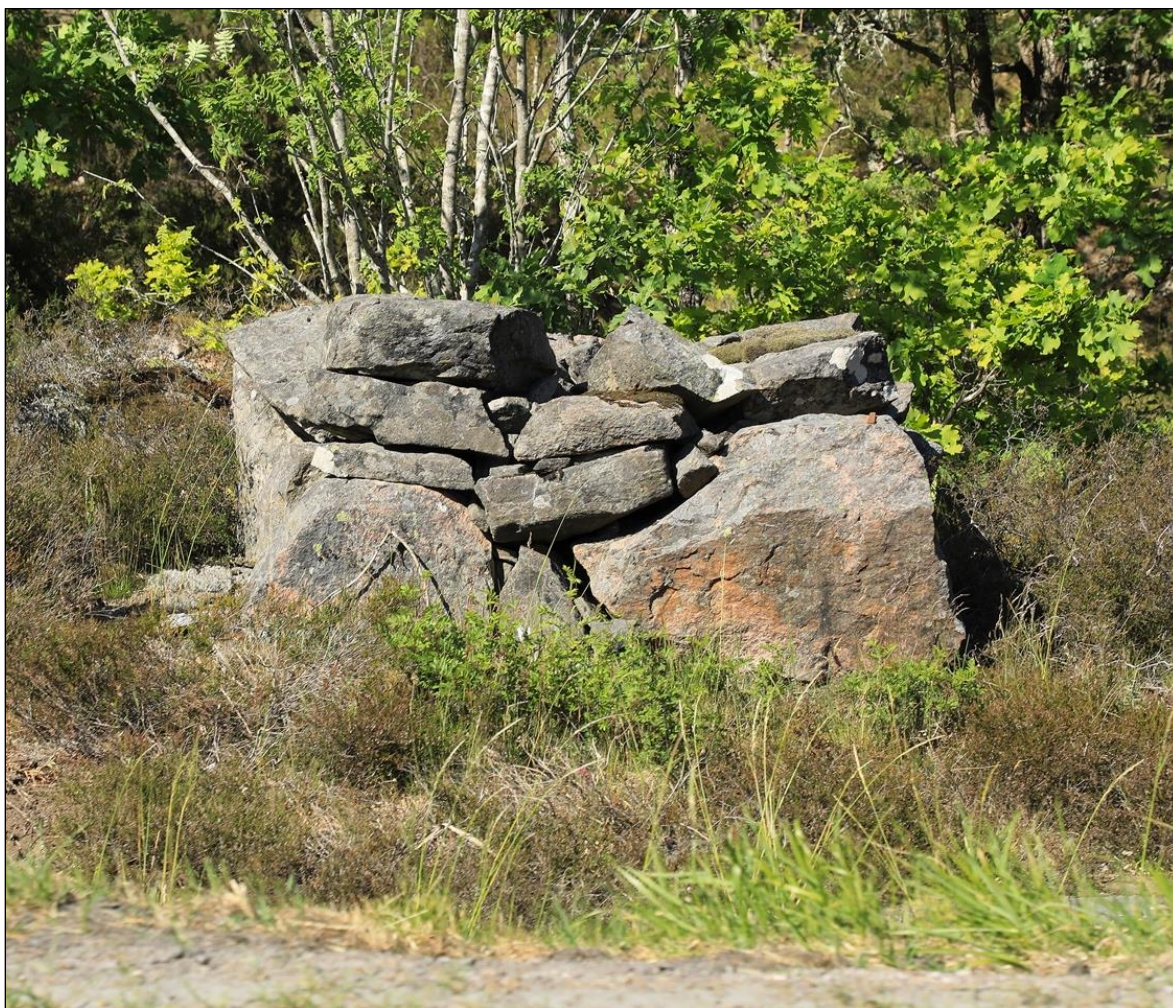
Figur 30. Postament till en försvunnen milstolpe (?), belägen strax väster om bebyggelsen Rosenlid i östra delen av utredningsområdet.

Strax väster om Rosenlid-bebyggelsen, 6–7 meter norr om E22, står vad som förefaller vara ett postament till en milstolpe (Figur 30). Anläggningen är inte registrerad i KMR. En liknande anläggning hittades i samband med den första arkeologiska utredningen 1994, belägen inom gruvområdet L1958:2920 utmed gamla landsvägsstråket vid Andersbo (Rubensson 1994). Den tolkades vid utredningen 2015 som ett postament men registrerades inte separat (Helander 2015).

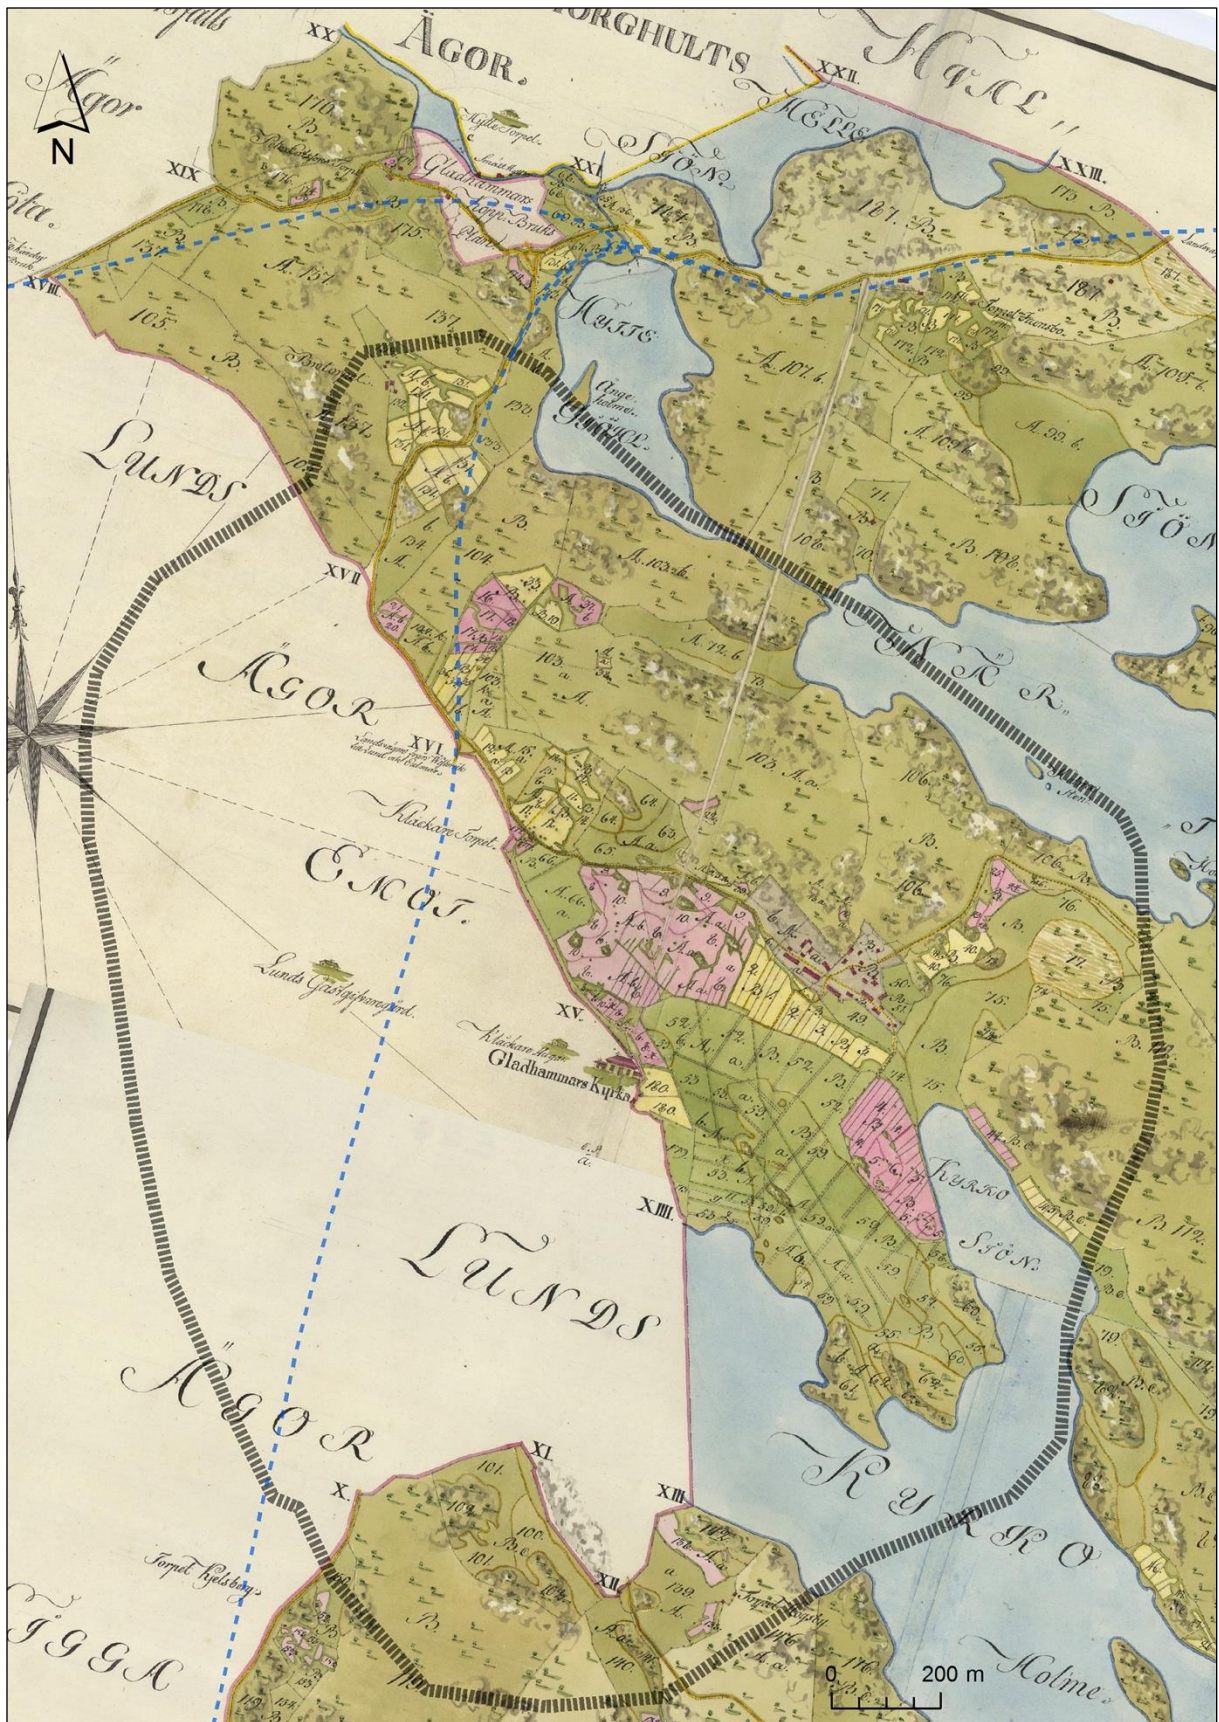
Figur 31. Utsnitt ur 1797 års karta över Gladhammars by. Riksdomsverket avgränsas med svart markering, E22 och väg 40 med blå streckad linje. I mellersta delen av kartbilden syns kyrkplatsen (belägen på grannbyn Lunds marker). Ett stycke NO om kyrkan ligger bytomten. Akten G24-10:2 i Lantmäteristyrelsens arkiv, Riksarkivet.

Åkermarken på 1797 års karta har betydligt mindre omfattning än idag och breder främst ut sig på de högre och mer lättdränerade avsnitten med lera-silt, i viss mån även på omgivande moränmarker (Figur 31). Merparten av byns åkrar ligger i tre skilda gårdar: det stora Kyrkogärdet (rosa), Lillegärdet (gult) och Sjögärdet (rosa). Åkrarna i Kyrkogärdet, som sannolikt utgör den äldsta odlingsmarken, har oregelbunden form och är starkt präglade av uppstickande impediment med berg. Som framgår av drönbilden i Figur 32 har åkermarken där än idag samma prägel. Den aktuella delen av odlingsmarken ligger till vänster om vägen i övre delen av bilden. Övergången mellan öppen åkermark och det småskaliga odlingslandskapet sammanfaller med gränsen mellan Kyrkogärdet och Lillegärdet på storskifteskartan. Den flera hundra år gamla gårdesgränsen, delvis i form av en terrasskant, har alltså överlevt och finns kvar i den moderna åkermarken (Figur 60).

Vägarna på 1797 års karta är markerade med små dubbelstreck och orange färg. I norra delen av kartbilden i Figur 31 syns de inkommande landsvägarna från Kalmar och Vimmerby och det vidare stråket in mot Västervik. Det rör sig här om föregångarna till dagens väg 40 och E22.
