Samrådshandling val av lokalisering; PM Kulturarvsanalys och fördjupad riksintresseanalys E22 Gladhammar-Verkeböck

Västerviks kommun, Kalmar län

PM Kulturarvsanalys och fördjupad riksintresseanalys, 2024-05-16

Uppdragsnummer: V8783333

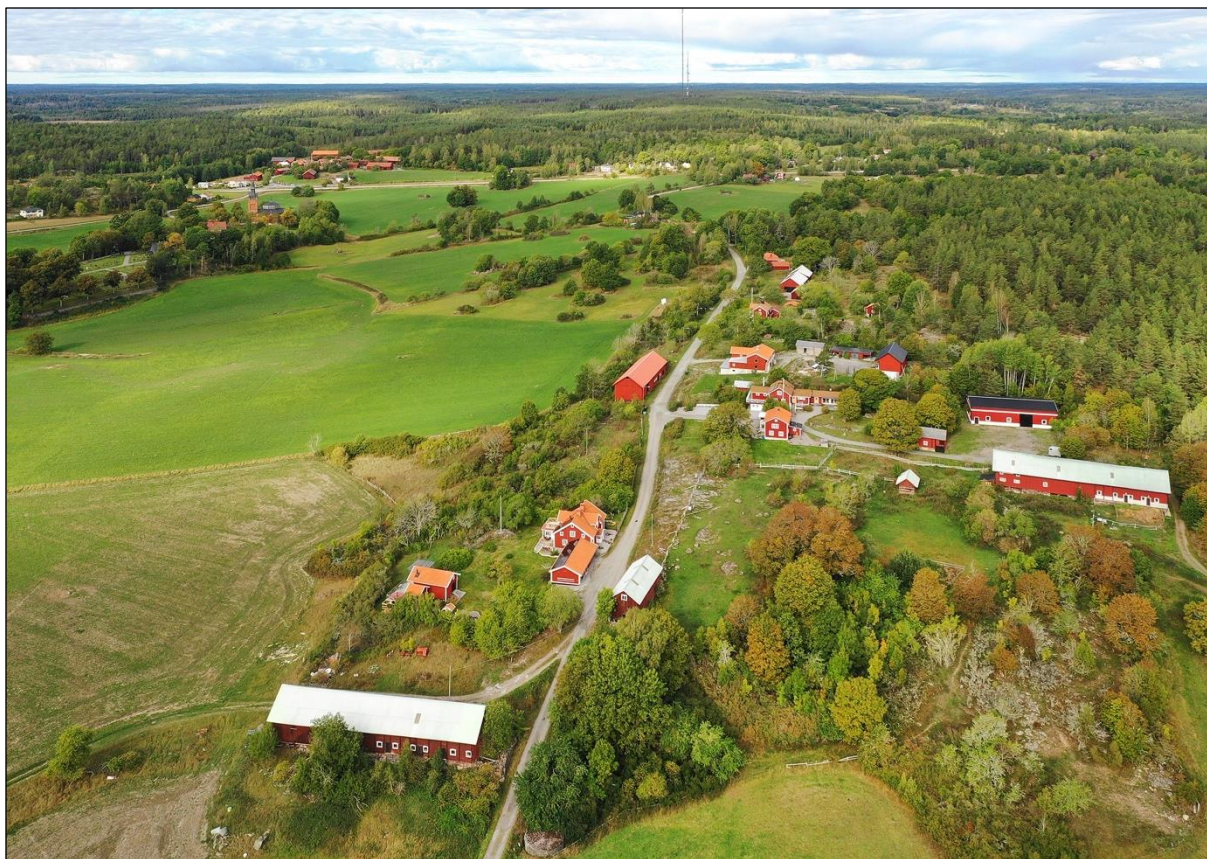
Figur 32. Drönbild över Gladhammars gamla bytomt, med bebyggelsen inom Skattegården i förgrunden. Upp till vänster skimtar kyrkan och – på andra sidan E22 – byggnadsminnet Lunds by.

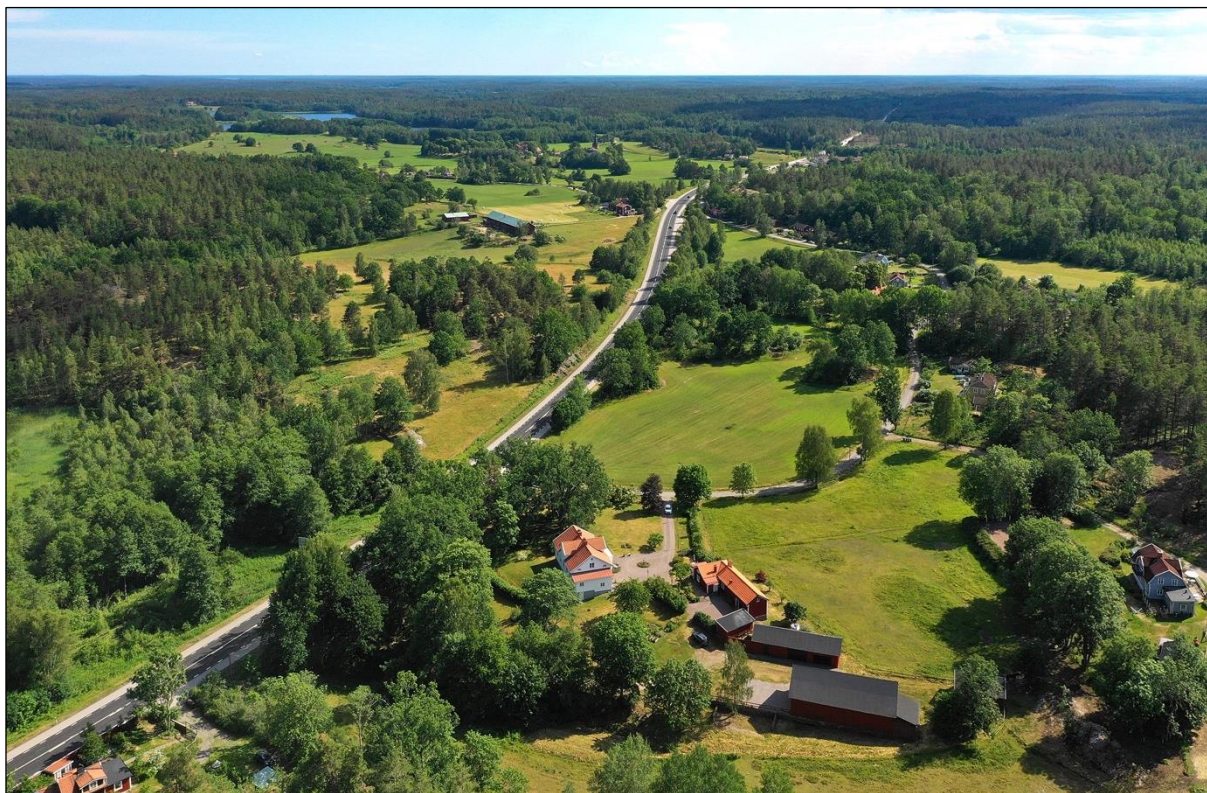
Figur 33. Den gamla landsvägen ligger kvar i gamla sträckningen strax söder om bebyggelsen vid Hillersborg och Torsborg (i nedre delen av bilden). Drönbild mot söder.

Vid det ovannämnda Brotorpet i norra delen av riksintresset letar sig landsvägen genom torpets åkergräde. Storskifteskartans vägkrök är närmast intakt och en tydlig igenkänningsfaktor vid en jämförelse med dagens karta. E22 löper här i en rakare sträckning strax öster om. Landsvägen genom torpåkranarna ligger kvar i den gamla sträckningen och syns i högra delen av drönbilden nedan. 1797 års läge för Brotorpet ligger strax intill Torsborg-bebyggelsen i nedre högra hörnet.

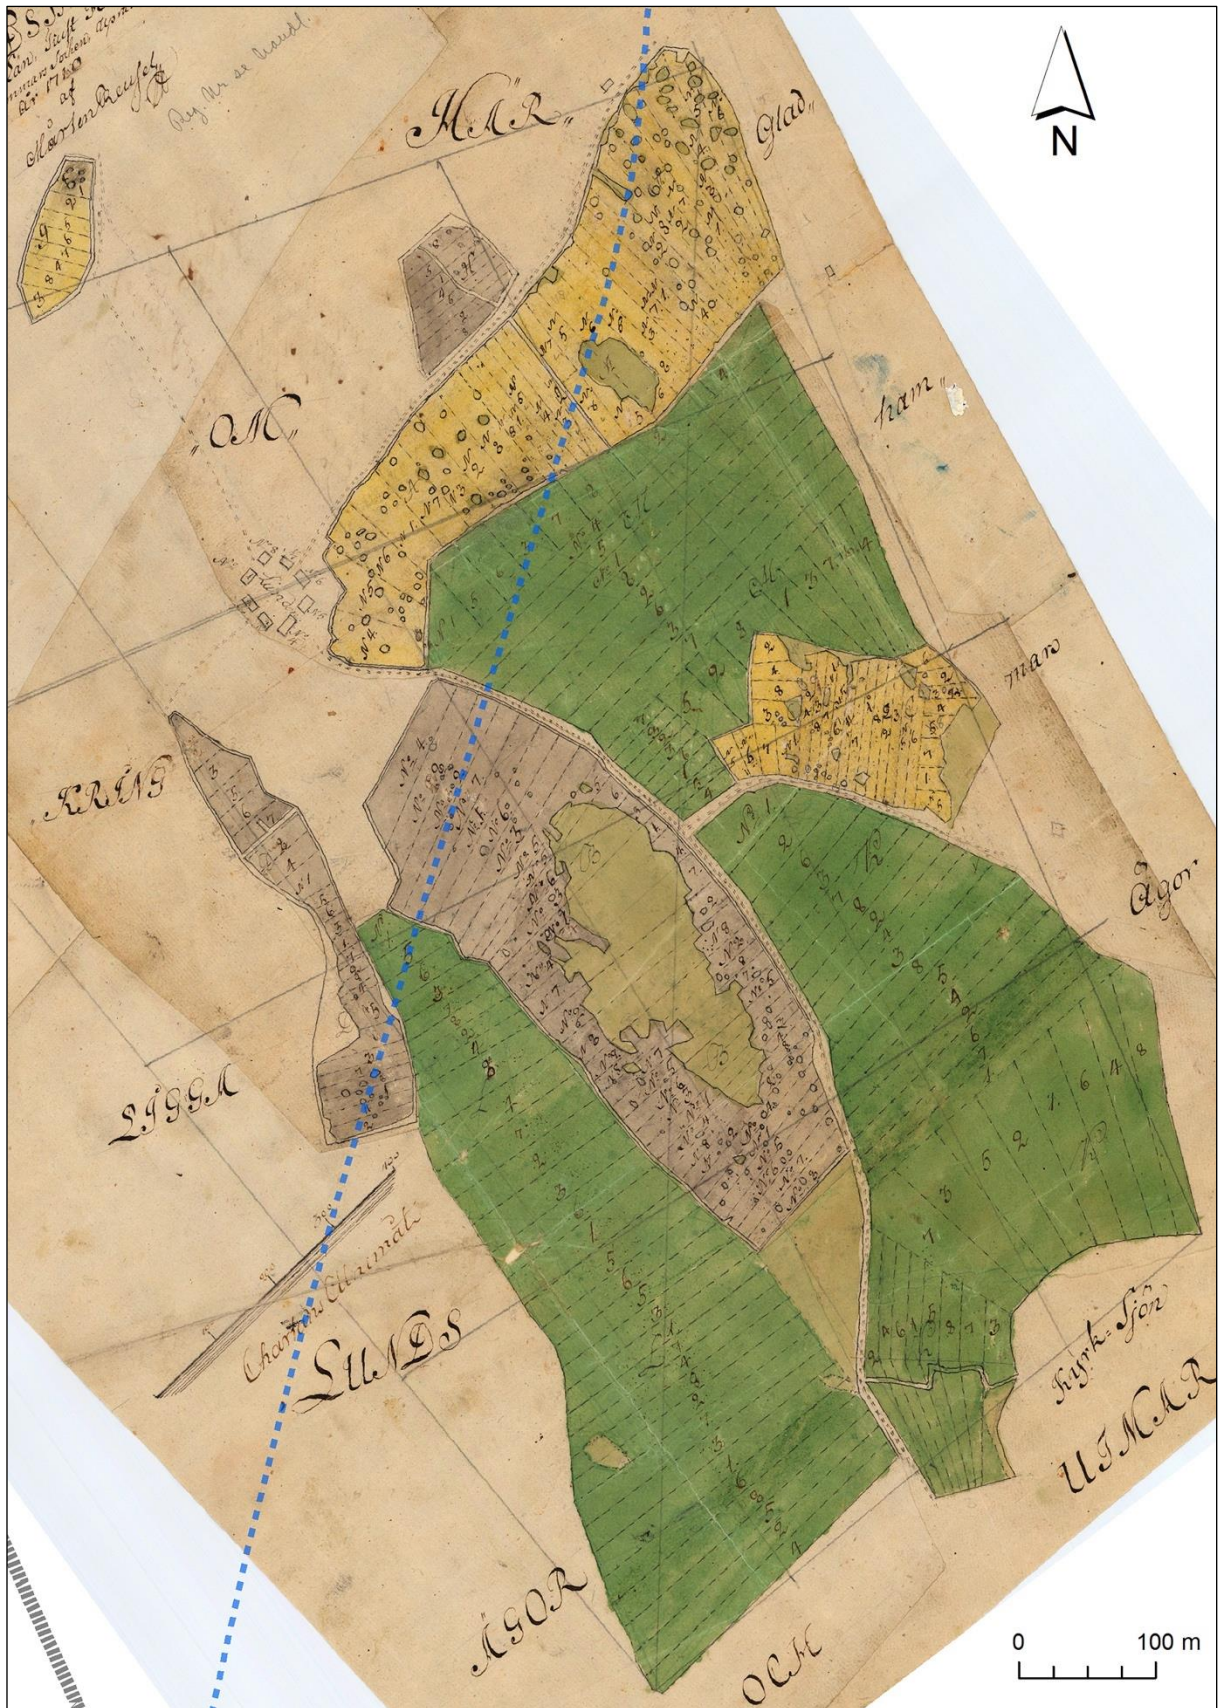
Figur 34. Utsnitt ur 1782 års storskifteskarta över Lunds by. Akten 08-GLA-34 i Lantmäterimyndigheternas arkiv.

I Figur 34 på föregående sida visas den äldsta kartan över Lunds by, upprättad i samband med storskifte på inägomarken år 1780. Blå streckad linje visar E22, som här alltså skär över en central del av de gamla inägorna. Storskiftet i Lunds by verkar aldrig ha genomdrivits i praktiken. Kartan visar dock hur lantmätaren hade tänkt sig fördelningen. Åker- och ängsmark (gul respektive grön färg) är indelad i ett finmaskigt system med långsmala tegar, där de smalaste endast är omkring sju meter breda. På varje teg står en siffra som visar gårdstillhörigheten. Färgåtergivningen i åkrarna indikerar odlingsrytmen *tvåsåde*, vilken innebär att hälften av arealen besås årligen medan den andra trädas; eller som lantmätaren skriver i kartans beskrivning: *”Åkren brukas till hwart annat åhrs tråde”*.

Åkermarken är indelad i två stora gårdar – Öfra respektive Södra – samt ett mindre (med gul färg) strax väster om kyrkan. Inte helt oväntat kallas det sistnämnda för Kyrkgärdet. Uppdelningen på två gårdar svarar alltså grovt mot tvåsådets rytm. Utöver dessa gårdar finns flera mindre åkerlyckor på de omgivande utmarkerna. Öfre gårdet innehåller många små impediment som i de flesta fallen sannolikt utgörs av odlingsrösen och/eller uppstickande berghällar. Jordarten i den här delen av området utgörs av morän, med ett större innehåll av sten än de finkornigare jordarna längre söderut.

Precis som stora delar av landsvägen ligger Västrumsvägen kvar i 1700-talets sträckning (Figur 34 och Figur 35). Öster om E22 sammanfaller den med gränsen för ett av de två gamla åkergårdarna i byn och återspeglar, som tidigare påpekats, därmed också det förindustriella jordbrukslandskapets rumsliga organisation. Vägen smiter förbi tätt inpå det stora höjdpartiet väster om kyrkan och vidare i dess förlängning mot sydost. Den är tydligt anpassad till naturlandskapets nordväst-sydostligt orienterade stråk. På höjden ligger en av riksintressemiljöns mest monumentala förhistoriska gravmiljöer (Figur 53). Sambanden mellan fornlämningarna och vägen, som bland annat signalerar att vägen har hög ålder, är mycket tydliga och betydelsemässigt flerskiktade.

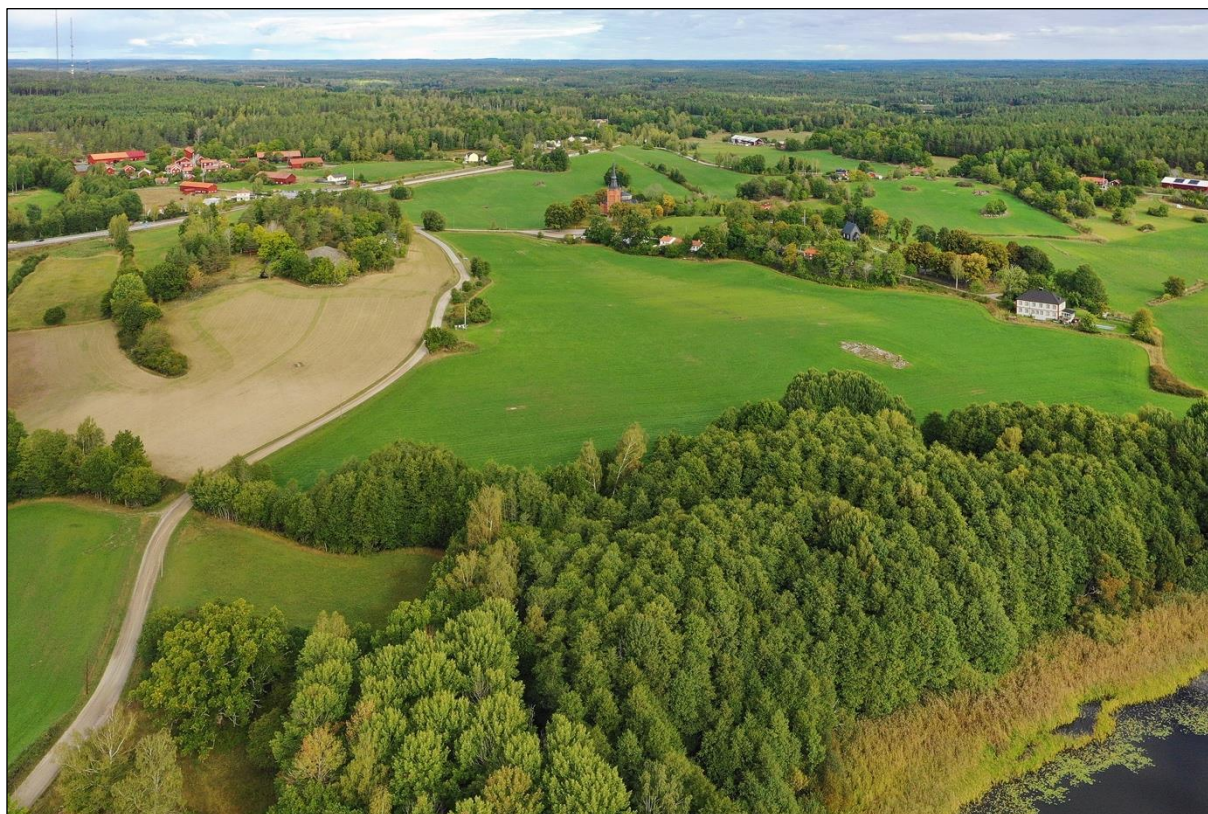
Figur 35. 1700-talets södra gårde i Lunds by är rumsligt nästan intakt. Det avgränsas på östra sidan av Västrumvägen, på västra sidan (längst till vänster i bild) av en trädridå längs en terrassering i åkrarnas nedre del.

Södra gårdet domineras av en stor bergsformation som än idag utgör ett landmärke i odlingsmiljön. Den framträder tydligt i övre vänstra delen av drönarfotot nedan. Åkermarken sträcker sig på 1700-talet en bit upp på höjden, framför allt på dess västra sida. Åkrarnas flikighet avslöjar hur varje liten uppodlingsbar yta in mot berget utnyttjas. Södra gårdet är närmast rumsligt intakt i dagens öppna odlingslandskap söder om Gladhammars kyrka. Gärdesgränserna har överlevt, dels genom Västrumvägen som på 1700-talet följde gärdesgränsen i samma sträckning som idag, dels i form av en trädridå som följer en markerad terrassering som skymtar i drönarbildens övre vänstra del. Terrasskanten sammanfaller helt med åkeryornas nedre delar på 1780 års karta och avspeglar ett långvarigt brukande. Den syns även tydligt på drönarfotot i Figur 61. Det rör sig där om den bortre av två raka linjeelement till höger om E22.

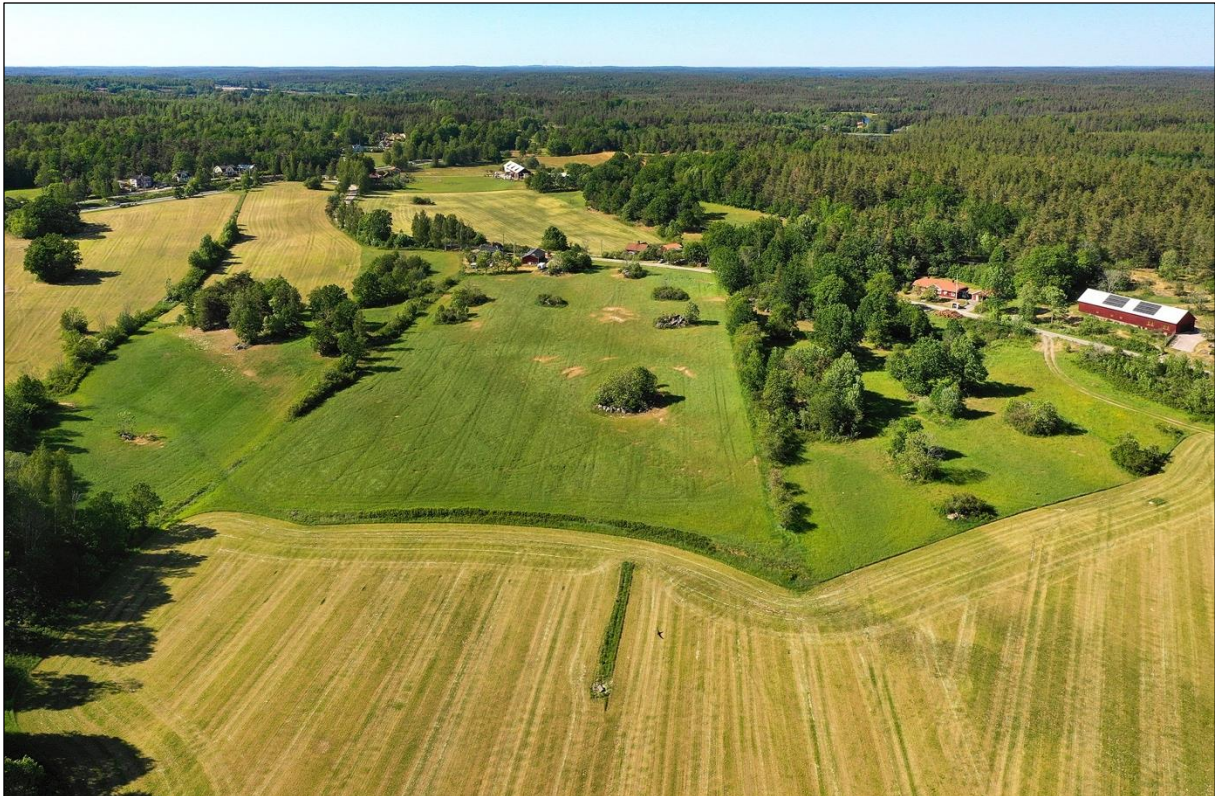
Figur 37. Småskaligheten i det gamla Kyrkogärdet finns ännu kvar, liksom flera av laga skiftets raka gränslinjer. I nedre delen av drönbilden syns terrasseringen som markerar läget för gårdesgränsen redan på 1797 års karta.

Gårdesgränsen i södra delen av det gamla Kyrkogärdet lyser igenom i laga skifteskartan och finns ännu delvis kvar som en tydlig terrassering i åkermarken. Den framträder tydligt i nedre delen av drönarbilden i Figur 37. Den gamla gårdesgränsen följer där i stort sett helt gränsen mellan grönt gräs och slagen vall. Även längst till vänster syns terrasskanten som en svag skuggning. I samma bild syns även ett par trädriddår som löper i laga skiftets raka gränslinjer; här finns även stenmurar. En närmare blick på 1872 års karta avslöjar att Kyrkogärdet innehåller betydligt fler små impediment – rösen och block – än vad storskifteskartan ger sken av (Figur 8). Det rör sig här om ytor som delvis ligger på morän. Blocken och smårösen är idag bortstäddade och är deponerade i många av de återstående, större åkerholmarna.

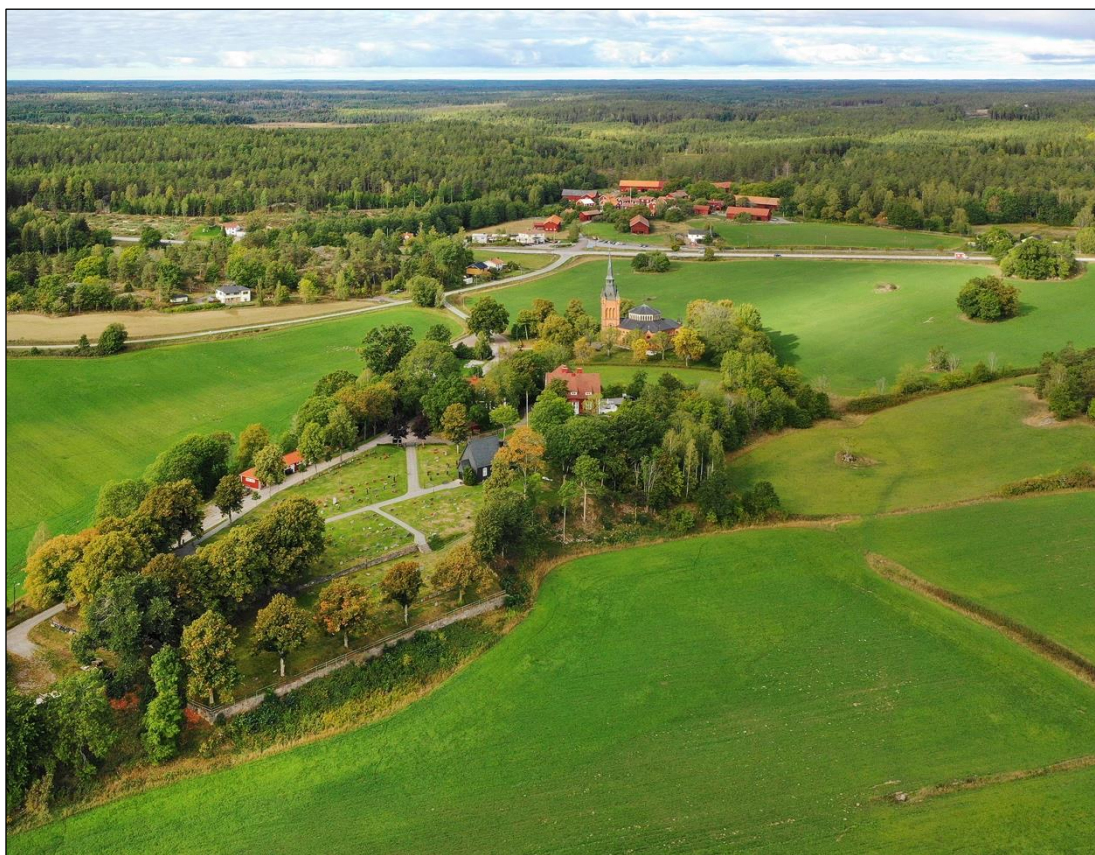
Figur 40. Kyrkhöjden (sockencentrat) och Lunds by. Sambandet mellan dessa uttryck är mycket starkt eftersom byn har sitt ursprung i den gamla prästgården. Drönbild mot OSO.

Sockencentrat med 1880-talets vackra rundkyrka i tegel återfinns på en i landskapet markerad höjdformation, belägen ungefär mitt i riksintresset. Kyrkvägen ansluter från väster, där den avviker från gamla Västrumsvägen. På höjden finns flera andra välhållna, äldre byggnader, bland annat det med nationalromantiska stildrag präglade skolhuset (Figur 41) och den intilliggande lärarbostaden.

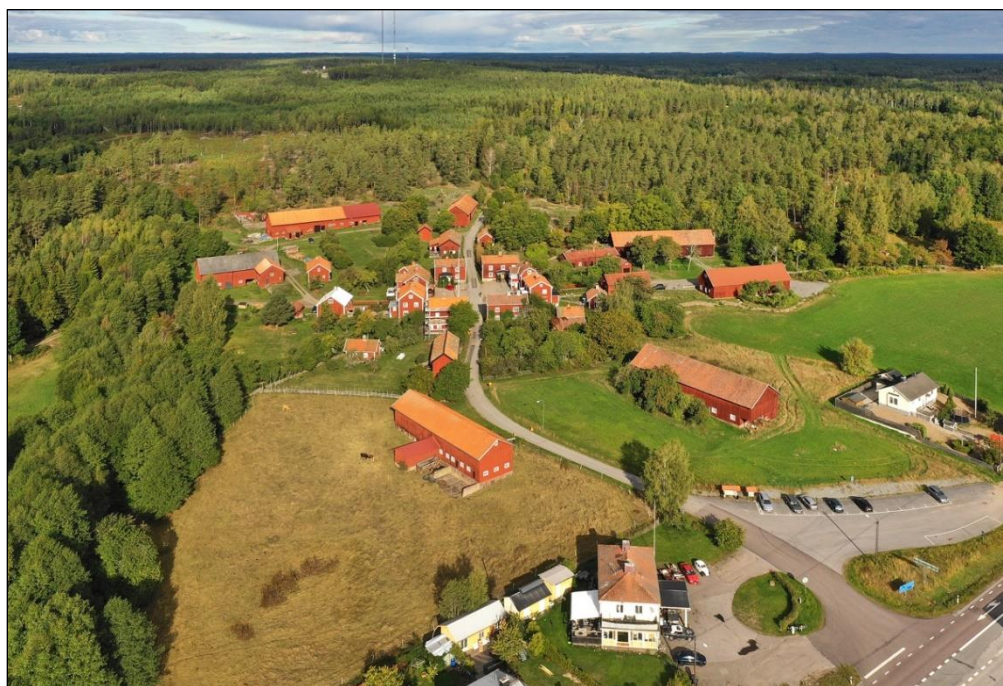
Figur 42. Lunds by från sydost. Nere till höger syns korsningen mellan Västrumsvägen och E22.

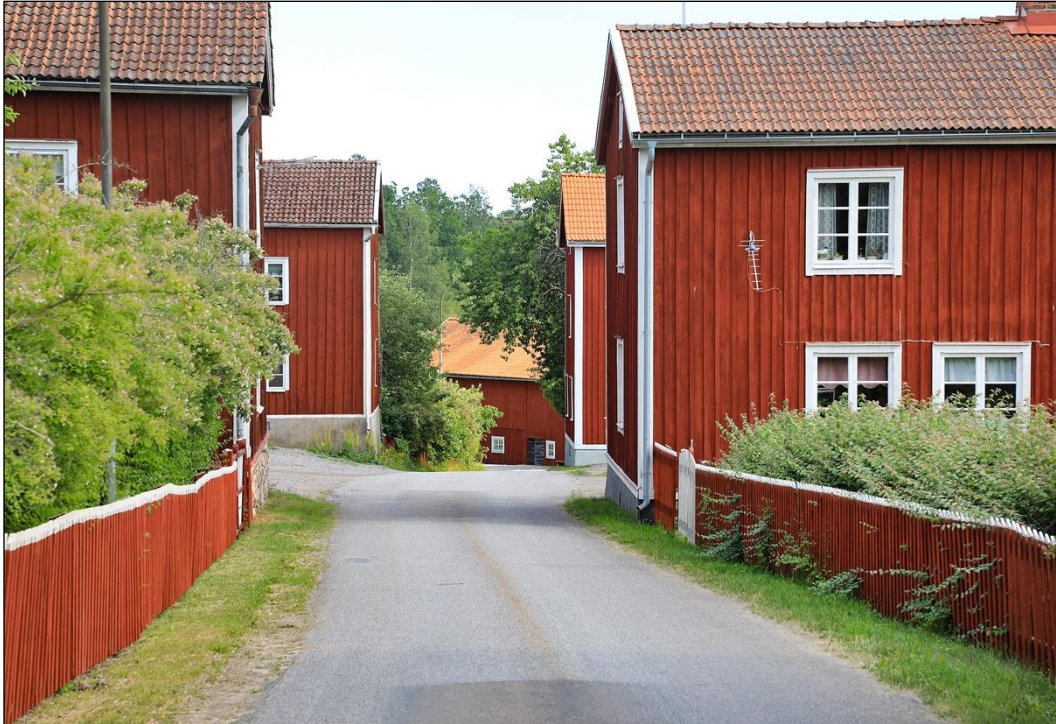
Figur 43. Vägen från Törnsfall kommer in i Lunds by från nordost, passerar bytorget och fortsätter mot Västrum. Foto mot sydost.

Bostadshusen i Lund ligger tätt samlade kring en öppen yta på vilken landsvägen – E22:s föregångare – och den gamla huvudvägen mellan Törnsfall och Västrum strålar samman. Byns strategiska läge i vägnätet innebar att gårdarna förr bedrev gästgiveri. Utanför den av lövträd och välskötta trädgårdar inramade kärnan ligger flera karaktärsskapande ekonomilängor, men även en del andra äldre hus. I det närliggande odlingslandskapet finns också värden som kan fogas till helheten, bland annat de tidigare nämnda åkerlyckorna. Från östra delen av bymiljön löper flera tydliga siktlinjer mot kyrkhöjden (Figur 40). Ett viktigt historiskt (och genetiskt) samband mellan byggnadsminnet och kyrkomiljön är naturligtvis det faktum att byn har sitt ursprung i den gamla prästgården.

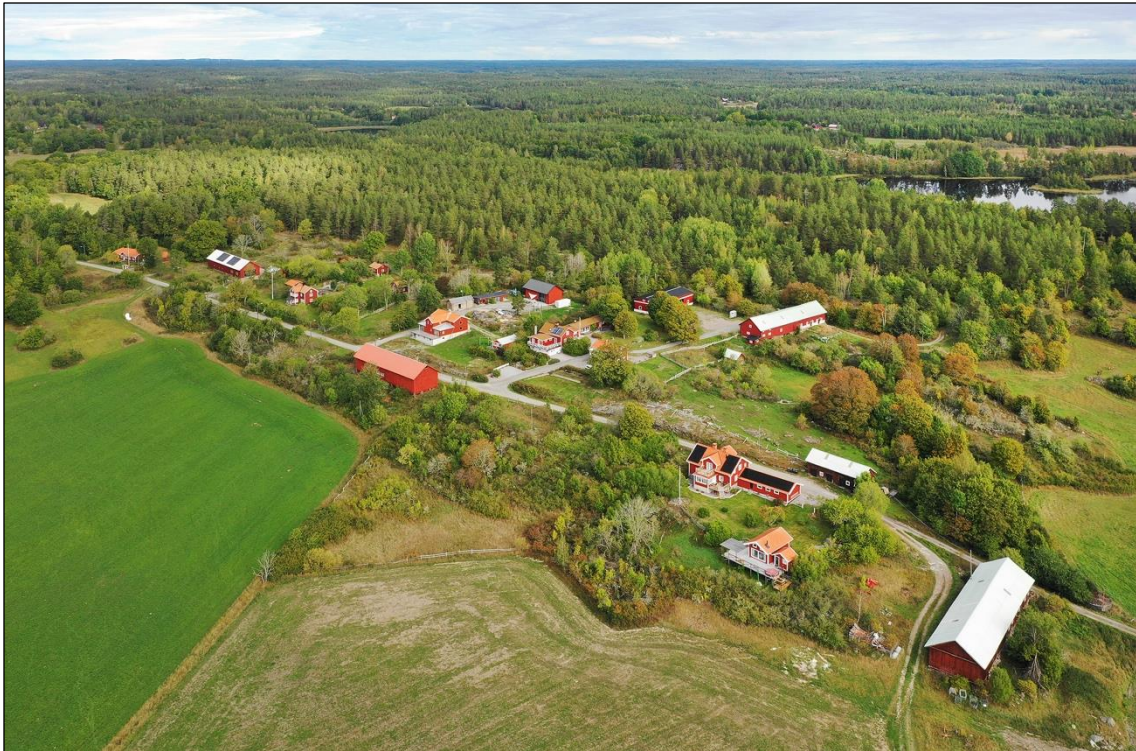
Figur 44. Gladhammars gamla bytomt från söder. Gränsen mellan de ursprungliga tomtområdena till Frälsegården (till vänster) och Skattegården (till höger) går ungefär vid vägkorsningen mitt i bilden.

Gladhammars gamla bytomt ligger högt i terrängen (Figur 44 och Figur 32). Den är central för förståelsen av de landskapshistoriska sambanden i området. Trots viss sentida om- och nybyggnation har bebyggelsen som helhet äldre karaktär, med inslag av flera gamla hus, och fyller ut de två ursprungliga tomterna till Frälsegården och Skattegården. Bebyggelsebilden uppvisar stora likheter med situationen på skifteskartorna. De gamla gårdsnamnen används, som tidigare påpekats, ännu av de boende. Vägen genom tomten utgör också en viktig del av miljön och följer nästan helt sträckningen på de historiska kartorna. Trots en del lövvegetation finns flera möjligheter till utblickar mot såväl kyrkhöjden som stora delar av det äldsta, intilliggande odlingslandskapet.

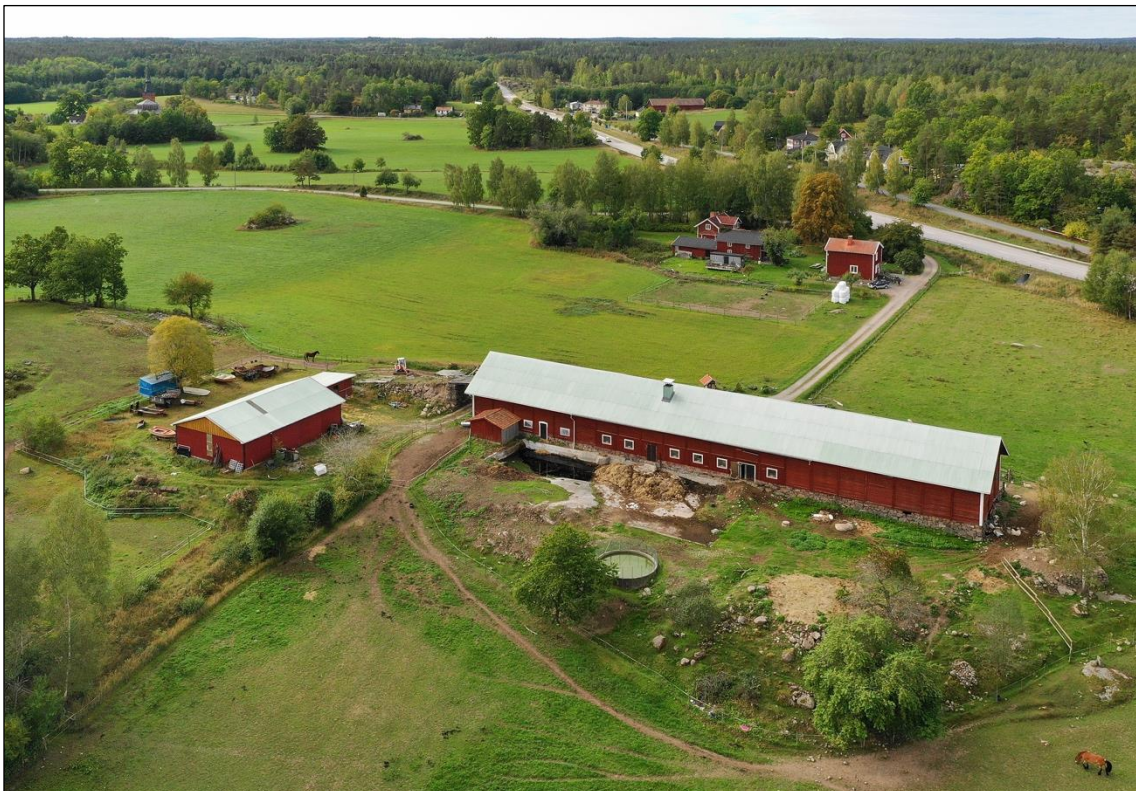
Figur 45. Peterslund flyttade ifrån Frälsegårdens tomt i Gladhammars by redan före laga skiftet. Drönarfoto mot SSV.

Vid gården Peterslund i norra delen av riksintressemiljön finns också äldre agrar bebyggelse. Den domineras av en lång ladugård (i skiftesverksteknik) som, precis som på 1872 års skifteskarta (Figur 36), är åtskild från bostadsbebyggelsen. Den senare ligger intill E22 och den gamla korsningen mellan by- och landsvägen. Gården är identisk med den största av brukningsenheterna på Frälsegårdens tomt i Gladhammars by och således utflyttad därifrån redan före skiftet på 1870-talet. Det historiska sambandet mellan Peterslund och kyrkbyn i sydöstra delen av inägorna är således starkt. Gården ligger relativt högt i terrängen och nära inpå flera välhävda naturbetesmarker med synliga fornlämningar.

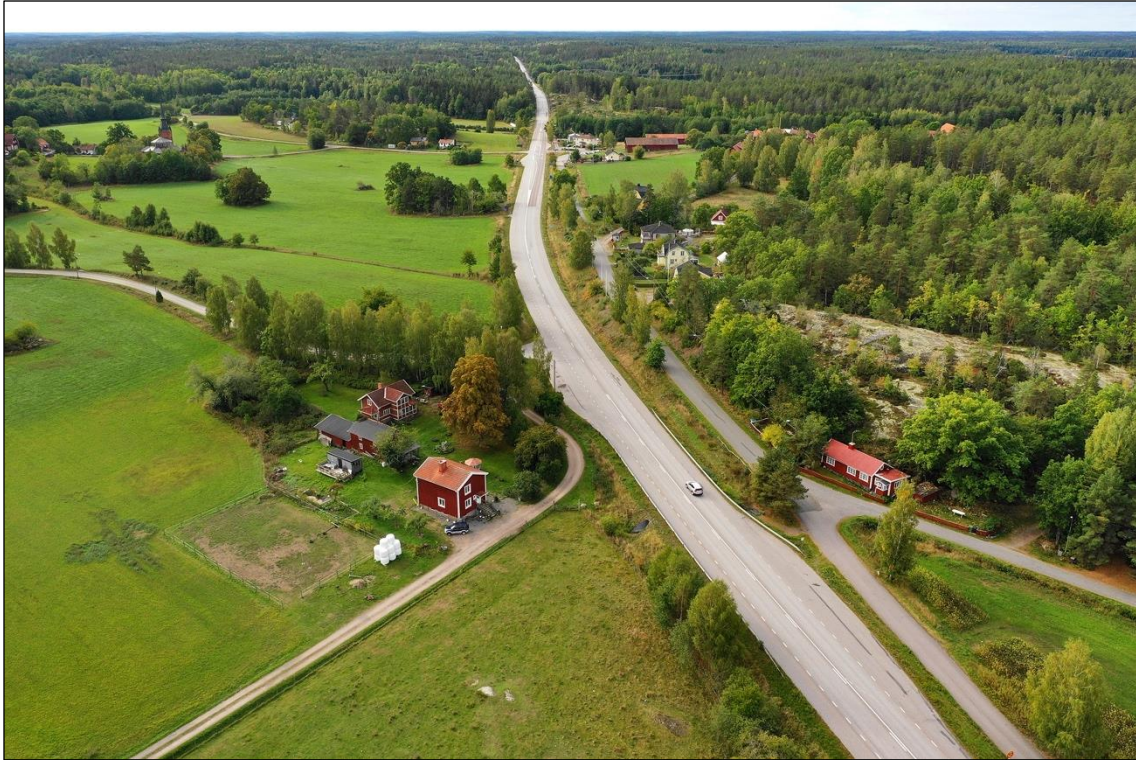
Figur 47. Vägshistoria! E22 omges av flera gamla, rumsligt sett välbevarade och ännu använda vägstråk. I mellersta delen av bilden syns bostadsbebyggelsen i Peterslund. Drönarfoto mot SSV.

Den komplexa och i det öppna odlingslandskapet bitvis överblickbara vägshistorien illustreras på ett bra sätt i drönbilden överst på nästa sida. Centralt i bilden ligger den gamla korsningen mellan landsvägen (befintlig E22) och det rumsligt intakta vägstråket in mot Gladhammars bytomt. I nedre vänstra hörnet syns infartsvägen mot den under 1800-talet utflyttade gården Peterslund och dess ladugård. Höger om E22 löper 1900-talets föregångare parallellt. I nedre högra hörnet viker det äldsta stråket av mot nordväst och ett stycke längre bort i bilden skymtar motsvarande stråk in mot Lunds by.

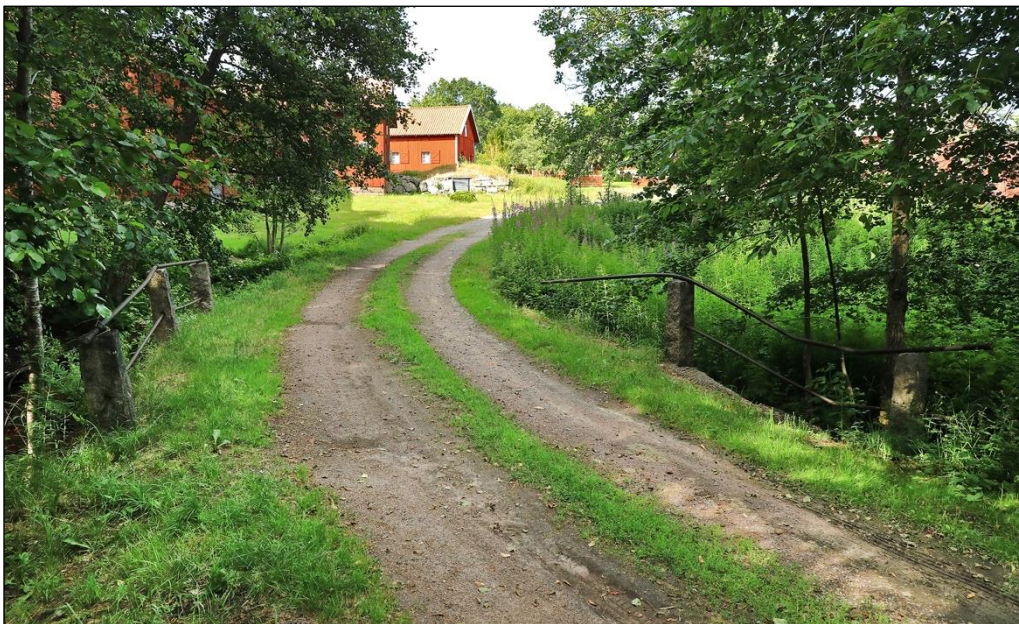
Figur 48. Den gamla landsvägen strax sydväst om Lunds by med stenbron L1958:3173.

Den gamla landsvägens sträckning är, som tidigare visats, bevarad genom nästan hela riksintresset och löper ett stycke väster om E22. Längst i norr och vid Lunds by samvarierar den med äldre, välbevarad bebyggelse och konstituerar tillsammans med element i det omgivande odlingslandskapet en sammanhängande kulturmiljö med stora antikvariska och upplevelsemässiga värden. Strax norr om Lunds by signalerar landsvägen också läget för den gamla gränsen kring ett av de två gamla åkergårderna på storskifteskartan. Söder om byn ligger landsvägen kvar i sin gamla sträckning. Strax sydväst om själva bytomten löper den på en äldre stenbro över en liten bäck (Figur 48).

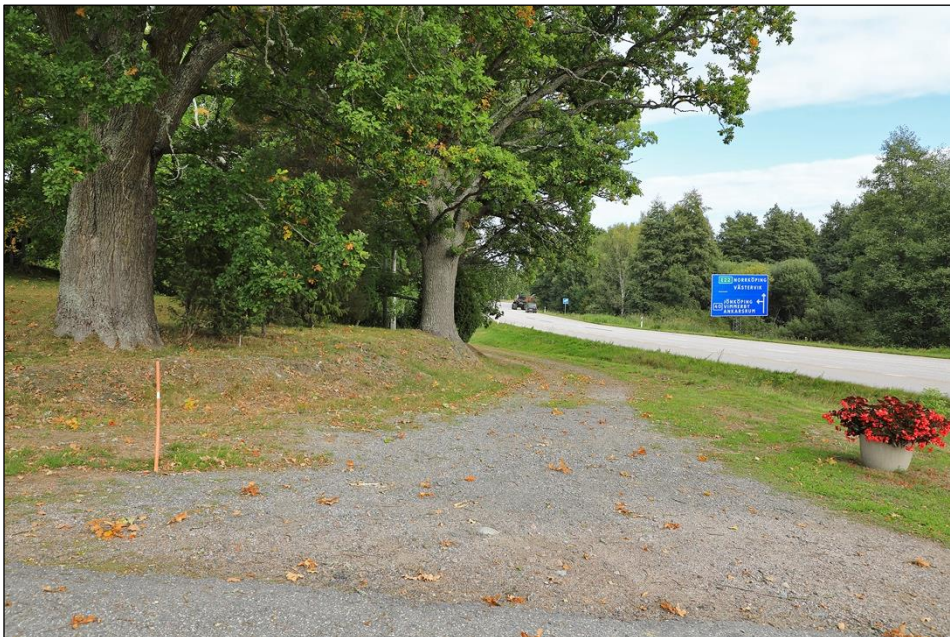
Figur 50. Öster om Hillersborg fortsätter gamla landsvägen ett stycke parallellt med E22 norrut. Vägen kantas av flera mycket stora ekar som idag ligger i trädgårdsmark.

En av riksintressets bäst bevarade, och mest karaktärsskapande, vägshistoriska miljöer utgörs av den tidigare omnämnda vägen längs malmbebyggelsen i norr (Figur 33). Vägen löper här närmast exakt i 1700-talets sträckning och kantas ännu av småbebyggelse av äldre karaktär. Vid den vackra bebyggelsen Hillersborg i norr löper den vidare parallellt med E22 ett stycke (Figur 50). Flera gamla ekar i Hillersborgs trädgård står på rad längs det gamla vägstråket.

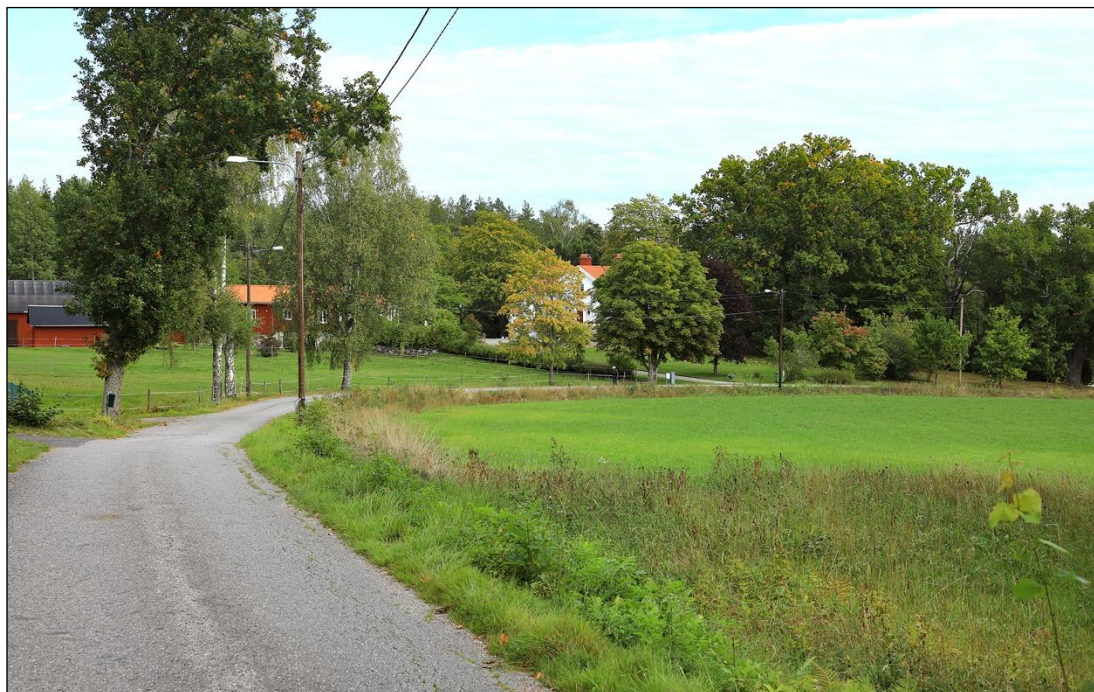
Figur 51. Den gamla landsvägssträckningen söder om Hillersborg är en av riksintressets bäst bevarade vägshistoriska miljöer.

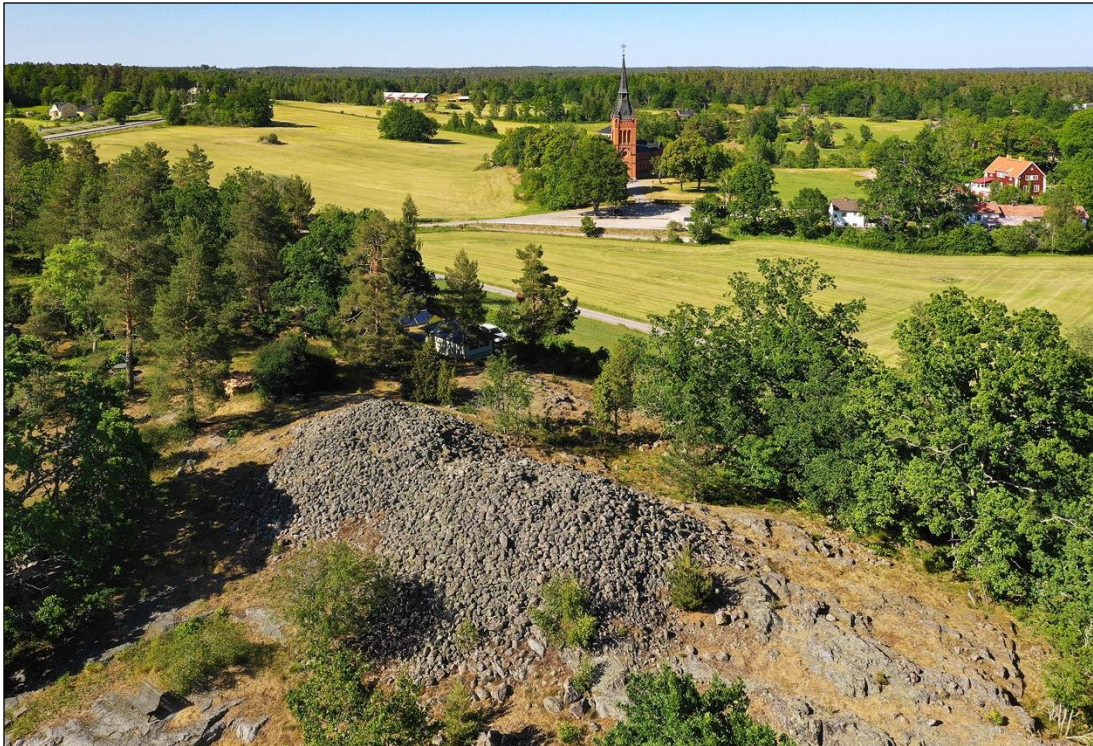
Figur 53. Två stora och tätt liggande rösen på gravhöjden sydväst om kyrkan (L1958:3014). I bortre delen av bilden skymtar höjden söder om Hyttegöl där det finns flera gravar i liknande lägen (Figur 54). Topografin möjliggör här en ursprunglig siktlinje mellan gravmiljöerna. Drönarfoto mot NNO.

Kartbilden i Figur 55 nedan, där endast de förhistoriska gravarna markerats, visar på flera intressanta samband. Där framgår bland annat att samtliga kända gravar återfinns i riksintressemiljöns centrala delar. De ramar dessutom in stora delar av dagens öppna odlingslandskap. Som framgått tidigare sammanfaller detta i stort sett helt med 1700- och 1800-talens inägomarker. Gravarna bidrar alltså starkt till att framhäva det historiska rum, med stort tidsdjup, som formuleringarna i riksintressebeskrivningens motivtext syftar på. Terränglägena – de är ofta placerade på framträdande höjdrön eller i framkanten av omgivande höjder – innebär också att flera ursprungliga siktlinjer mellan gravmonumenten måste beaktas. Med vetskap om var fornlämningarna ligger kan flera av dessa än idag upplevas inom riksintresset (Figur 53 och Figur 54).

Vid sidan av att vara begravningsplatser har gravarna även fungerat som territoriella och sociala markörer. De har exponerat såväl *inom* odlings- och bebyggelseområdet som *utåt*, mot besökare. En tydlig indikation på det senare är, som tidigare påpekats flera gånger, att många gravar ligger nära de historiska huvudvägarna, exempelvis intill landsvägen sydväst om Peterslund och på höjden längs Västrumsvägen söder om kyrkan (Figur 53). Detta rumsliga samband kan inte tolkas på annat sätt än att vägsystemet har mycket hög ålder.

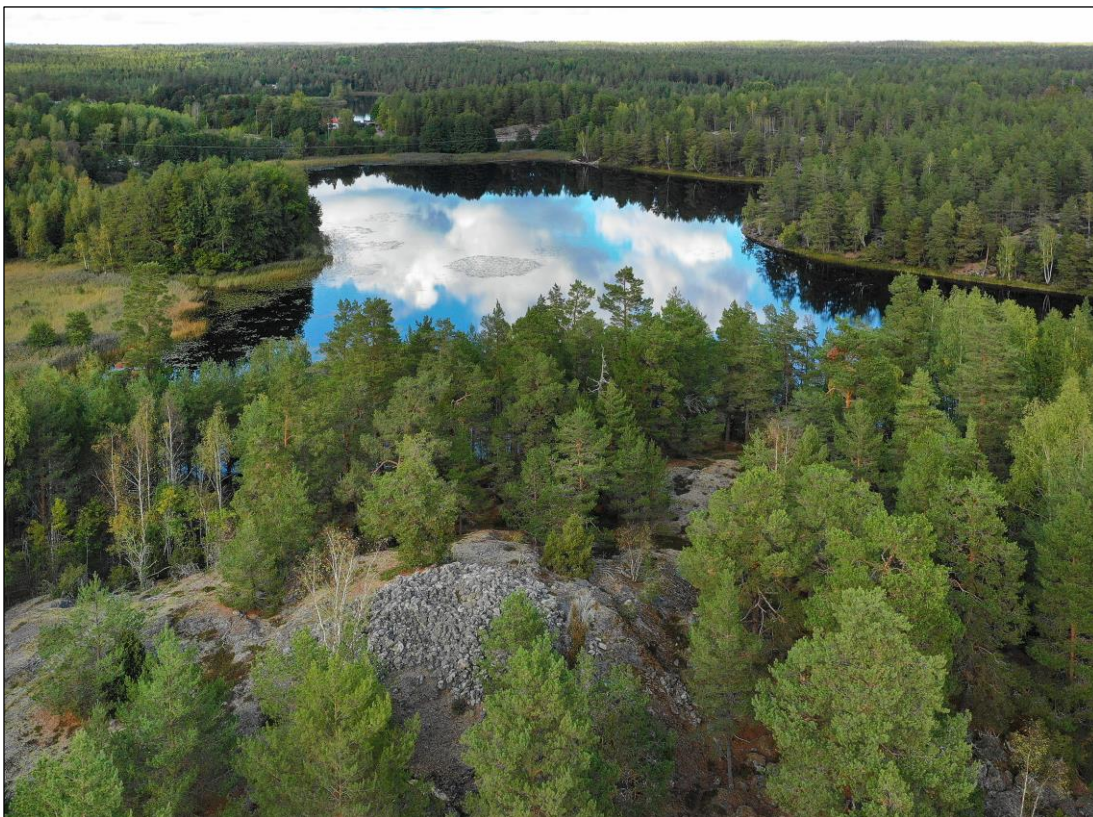
Figur 54. Gravröset L1958:3164 i norra delen av riksintresset ligger högt och exponerar ut över både odlingslandskapet i söder och sjön Hyttegöl i norr. I närheten finns flera gravar. Drönarfoto mot NNO.

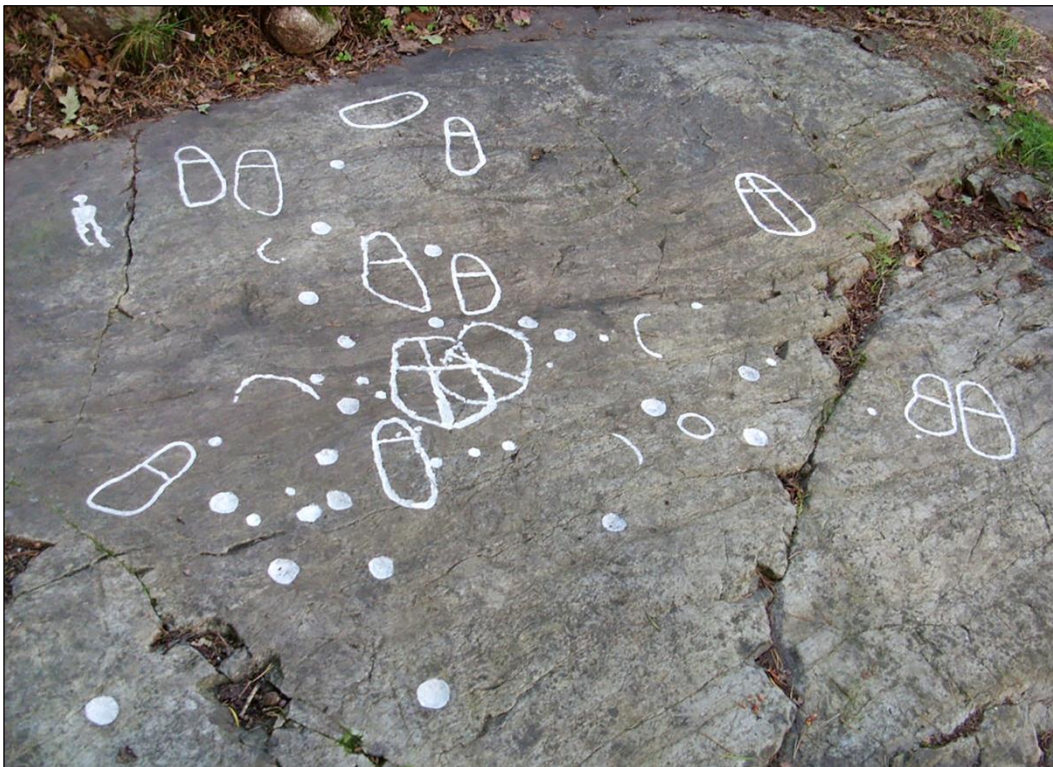
Figur 56. Den ena av tre hållristningsytor på lokalen L1958:2503, belägen strax väster om det gamla landsvägsstråket. På bilden syns flera fotsulor, skålgropar och en människofigur (17 cm). Foto 2010: Sven-Gunnar Broström, Botark.

Till bronsålderns landskapselement ska även hållristningarna fogas. Delar av Tjustbygden hör till landets mest innehållsrika hållristningsområden. De flesta har påträffats i kustsocknarna Lofta, Gamleby och Törnsfall men flera lokaler är även kända i Gladhammar. En av dessa – L1958:2503 – ligger strax väster om det gamla landsvägsstråket genom riksintresset och avbildades redan under 1600-talets första hälft. Vid en fördjupad dokumentation 2010 påträffades flera ristningar på platsen. Bilden ovan togs vid detta tillfälle och visar en av ytorna med kritade ristningar i form av fotsulor,

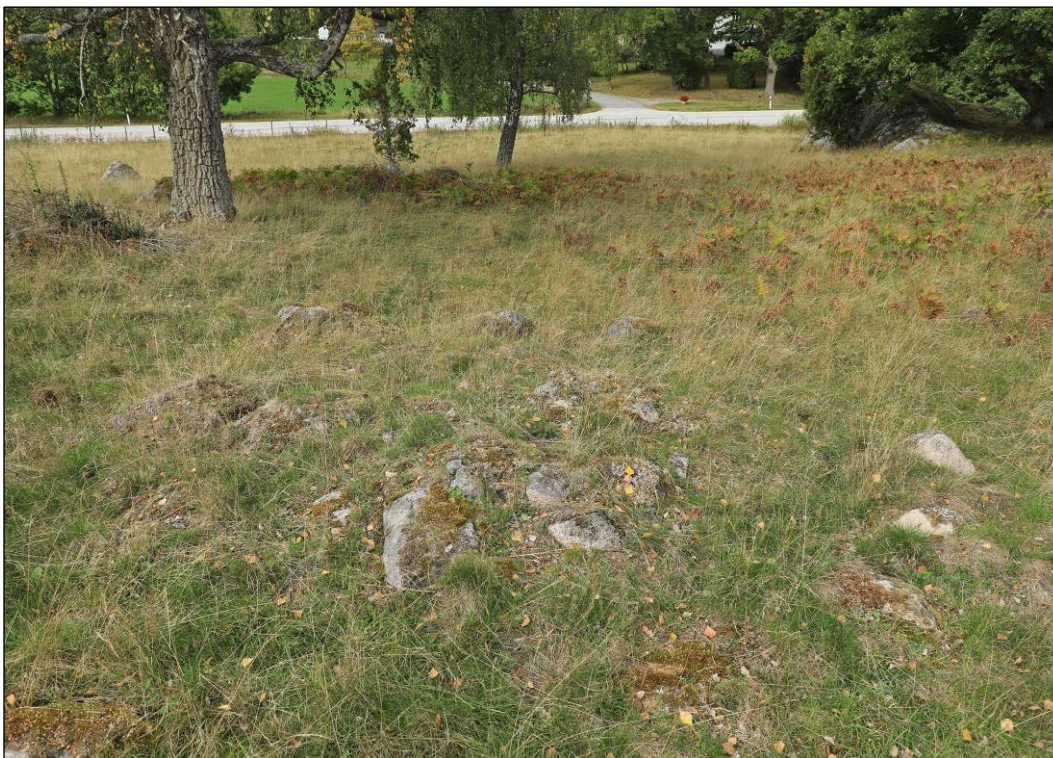
Figur 57. Flackt röjningsröse i den fossila åkermarken L1958:2348, belägen i naturbetesmark nära korsningen mellan gamla landsvägen och E22 vid Hillersborg (som skymtar i fonden).

Bland fornlämningarna förekommer även konkreta spår efter odling som i några fall kan ha ett förhistoriskt ursprung och alltså i praktiken samtida med brons- och järnålderns gravmiljöer och hällristningar. Den mest ålderdomliga fossila åkermarken utgörs av två områden i nära anslutning till gravarna söder om Hyttegöl: L1958:6709 och L1958:2348, båda belägna i välhävdade naturbetesmarker (Figur 57). Den förstnämnda miljön består av ett 30-tal överlag flacka röjningsrösen.

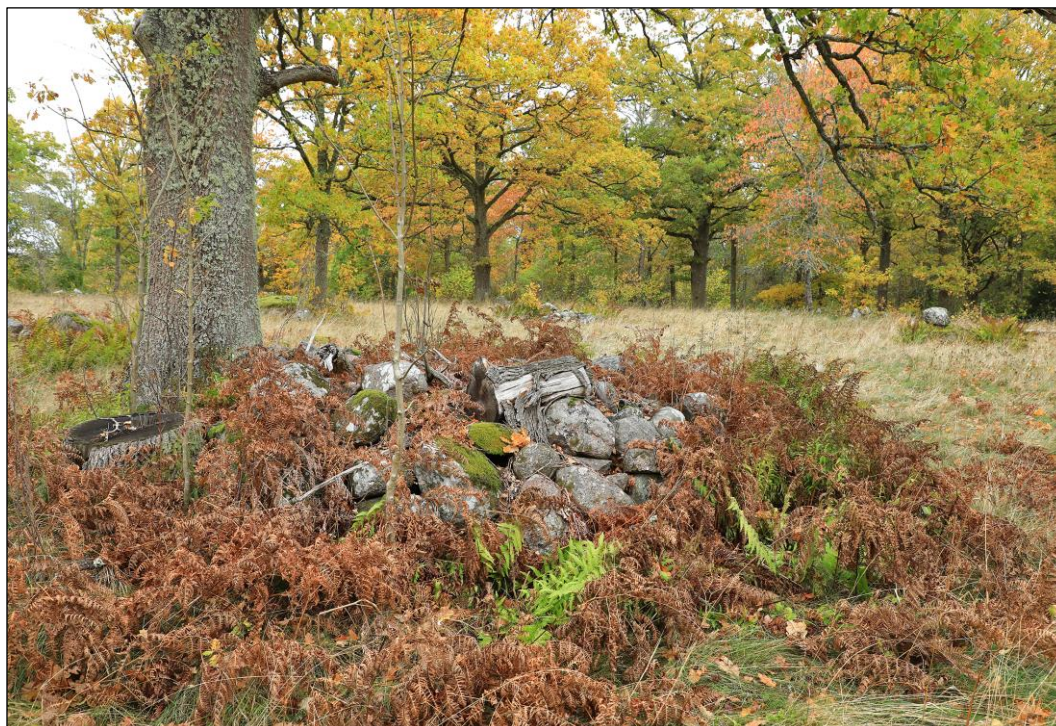
Figur 58. Ett av flera röjningsrösen inom den fossila åkermarken L1958:2989, belägen i en ekhage sydost om Peterslund. Lämningarna härrör troligen främst från 1800-talets uppodling på inägorna.

Den fossila åkermarken L1958:2989 öster om Peterslund består av röjningsrösen som till största delen torde ha ett ursprung i det sena 1800-talets nyodling och är därför klassificerad med den lägre skyddsgraden övrig kulturhistorisk lämning (Figur 58). Miljön präglas dock som helhet av relativt stora upplevelsemässiga värden eftersom de fossila formerna ligger i en vacker naturbetesmark med flera gamla, karaktärgivande ekar. Här finns även en del spår efter de äldre kartornas hägnader.

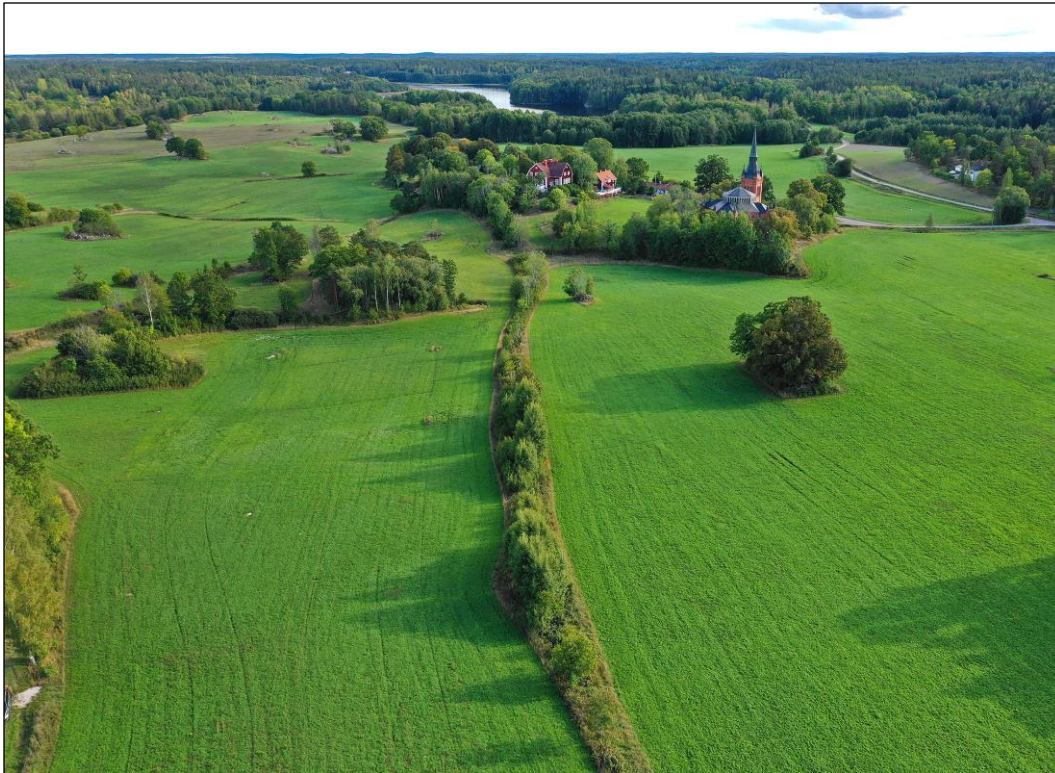
Figur 59. Den gamla bygränsen mellan Gladhammar och Lund är ett av flera karaktärsgivande linje-element i det öppna odlingslandskapet norr om kyrkan. Gränsen kan ha ett ursprung i medeltid.

Som framgått ovan är huvuddragen i Gladhammars och Lunds byars gamla inägomarker, sådana de framträder på 1700-talets storskifteskartor, ännu i hög grad avläsbara i landskapet inom riksintresset. Den rumsliga överensstämmelsen hänger delvis samman med sprickdalslandskapets naturgivna förutsättningar. Här finns dock även ett stort antal välbevarade och delvis lätt identifierbara, fysiska spår som förstärker den landskapshistoriska dimensionen och som anknyter till kontinuitetsaspekten i riskintressebeskrivningens motivtext. Många av formelementen uppfyller inte kraven på att registreras som fornlämningar men är likafullt värdefulla genom att de skapar variation och rumslighet. Flera av dem bidrar också väsentligt till att öka den landskapshistoriska läsbarheten inom kulturmiljön. Den tydliga bygränsen som löper genom åkerlandskapet norr om kyrkan är ett bra exempel på ett sådant formelement (Figur 59). Det rör sig här om en mycket viktig gränslinje som förmodligen har hög ålder.
