Samrådshandling val av lokalisering; PM Kulturarvsanalys och fördjupad riksintresseanalys E22 Gladhammar-Verkeböck

Västerviks kommun, Kalmar län

PM Kulturarvsanalys och fördjupad riksintresseanalys, 2024-05-16

Uppdragsnummer: V8783333

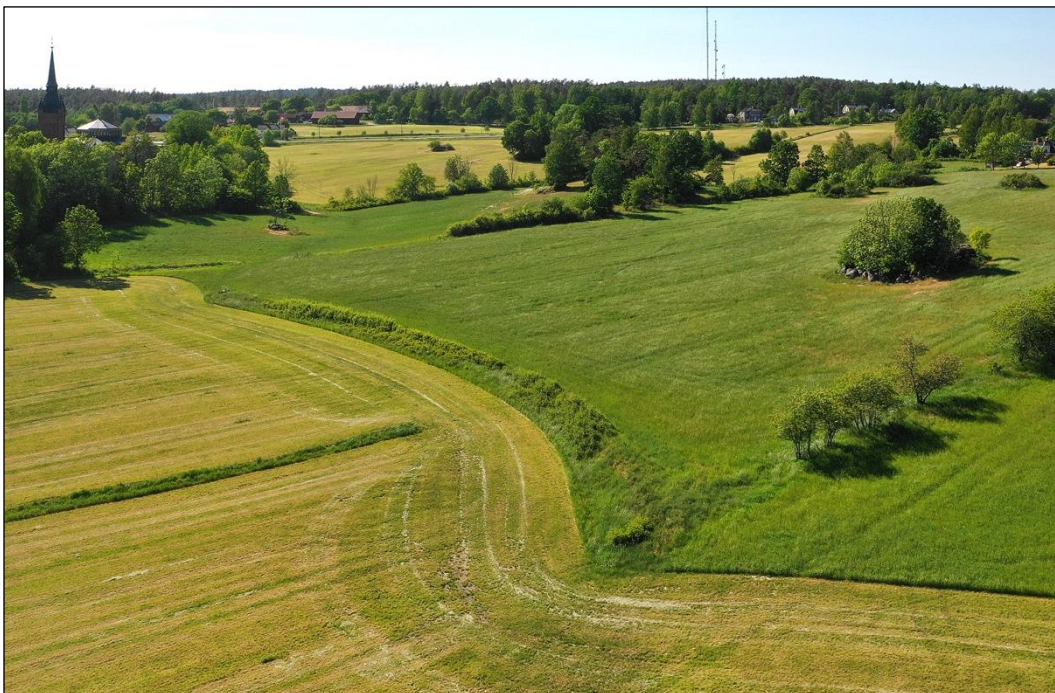
Figur 60. 1700-talets gårdesgräns följde den mäktiga terrasskanten som syns i mitten av bilden.

I södra delen löper en kraftig terrassering som sammanfaller med läget för gårdesgränsen på 1797 års karta. Den syns tydligt i övergången mellan den gröna ytan och slagen vall i Figur 60 (även Figur 37). Själva terrasskanten, som har uppkommit genom erosion i samband med långvarig brukning, sammanfaller helt med åkermarkens begränsning på båda de äldre kartorna över kyrkbyn. Hägnaden i gårdesgränsen på kartorna är placerad omedelbart nedanför terrasseringen.

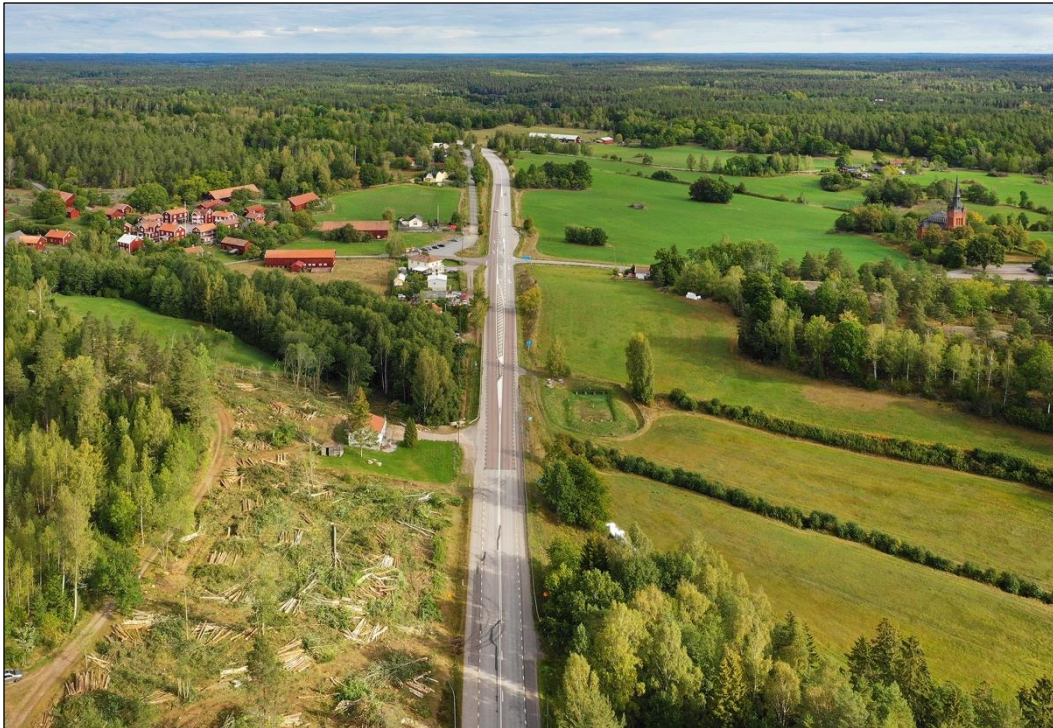
Figur 61. Övre buskridån i bildens högra del följer en terrasskant som markerar läget för en av de gamla gårdesgränserna i Lunds by. Den nedre följer ett dike från 1800-talet. Drönarfoto mot NNO.

En liknande terrasskant, som markerar läget för den södra gårdesgränsen i ett av Lunds bys gamla åkergården, ligger strax intill E22 och syns i drönarbilden ovan. Den andra (nedre) långsträckt buskridån följer ett dike som tillkom under 1800-talets agrara revolution. Här finns alltså två till synes liknande element men som har helt olika bakgrund! De äldre kartornas gårdesgränser vilka avspeglas också, som tidigare påpekats, även i de gamla huvudvägarnas sträckningar.

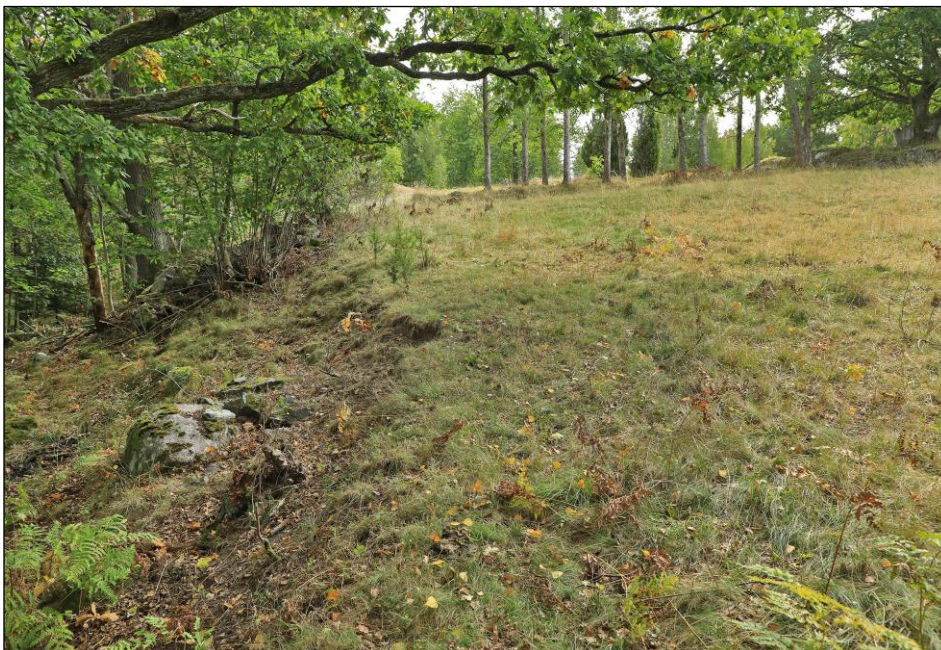
Figur 62. Terrasskant i naturbetesmarken öster om E22, i höjd med Hillersborg.

Fotot i Figur 62 visar en markerad terrasskant som avgränsar en relativt sent upptagen och odlad åkeryta i betesmarkerna öster om E22 i höjd med Hillersborg. Terrassens mäktighet visar att marken sannolikt odlats även *innan* den nyodlades under senare delen av 1800-talet. Den utgör ett exempel på

ett av många tidigare ej uppmärksammade formelement i den centrala delen av riksintressemiljön. Terrasskanten ifråga ligger strax norr om den fossila åkermarken L1958:2348, strax intill E22, och bör inkluderas i denna.

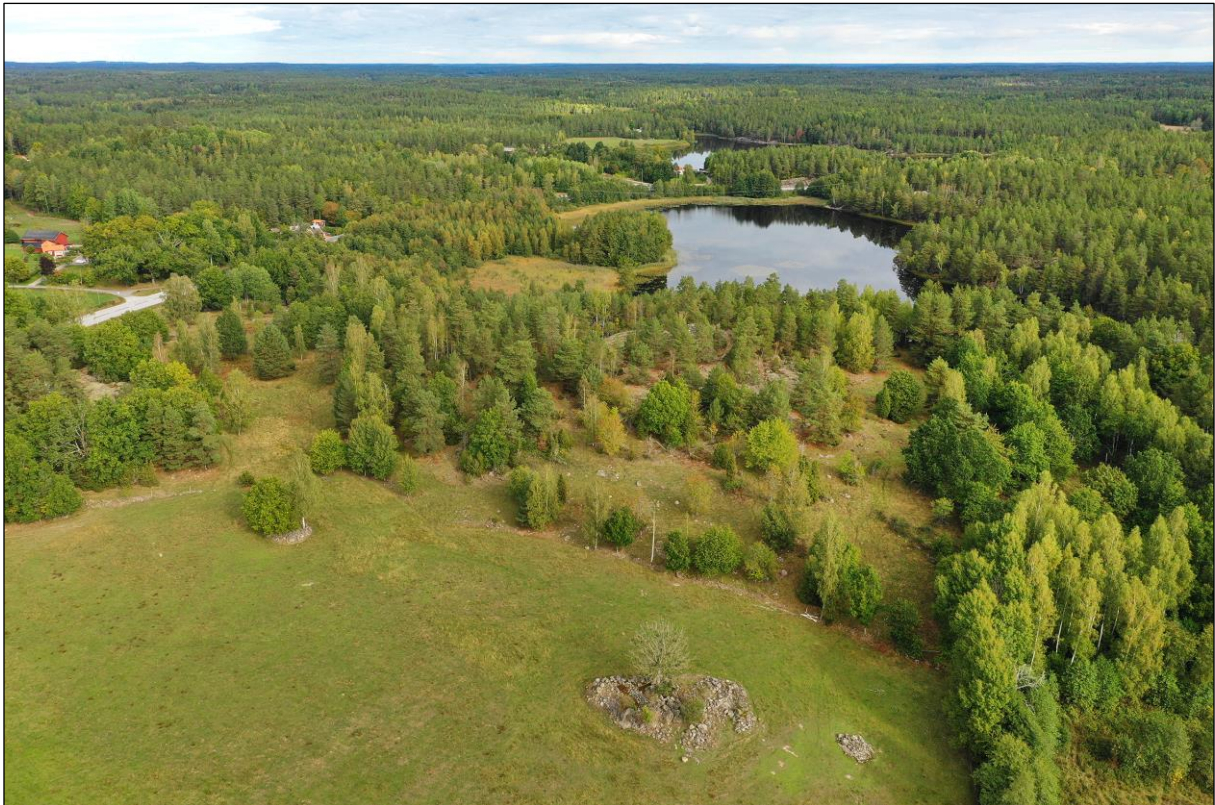
Figur 63. Naturbetesmarkerna på höjderna söder om Hyttegöl är ett starkt kulturmiljövärde. De ligger på gammal hagmark och återspeglar troligen hur landskapet såg ut här på 1700-talet. Foto mot NNO.

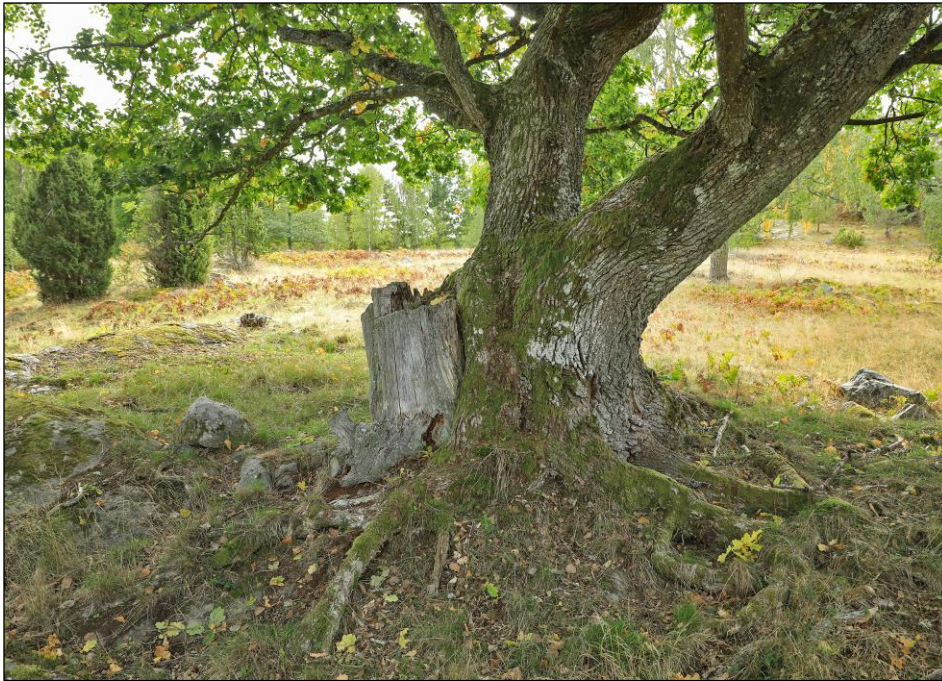
Figur 64. Biologiskt kulturarv i form av en stubbskottsbeskuren ek i naturbetesmarken i norra delen av riksintressemiljön.

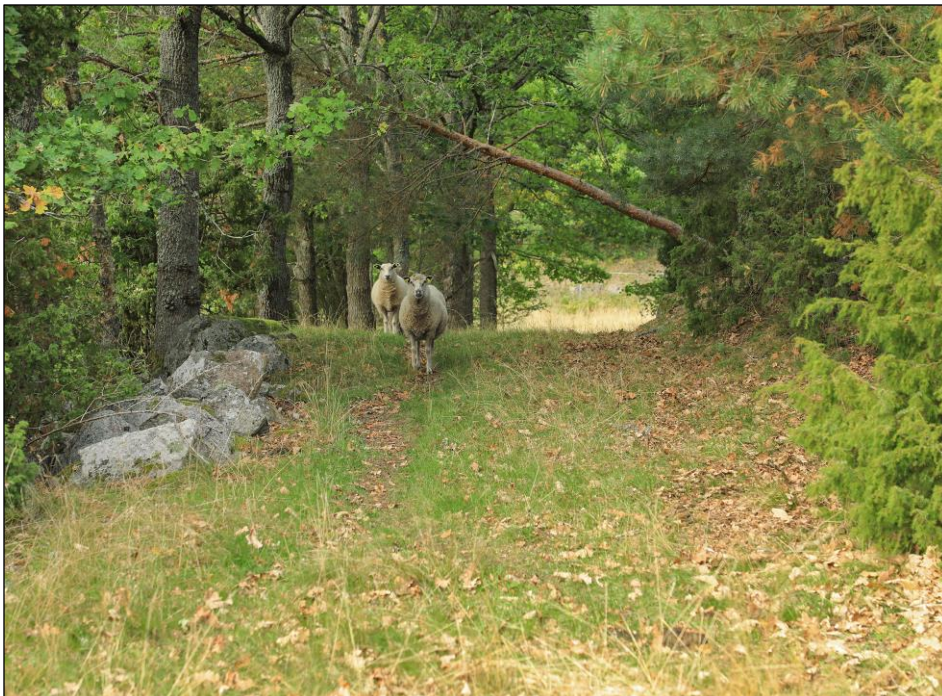
Figur 65. Betet är bra för biologisk mångfald men skapar även mervärden i kulturmiljöer genom att den äldre historien på marken synliggörs. Äldre vägsträckningen L 1955:6705.
