# E22 Gladhammar-Verkeböck

Vägplan, val av lokaliseringalternativ

Naturvärdesinventering 2024-05-17

Dokumenttitel: Naturvärdesinventering

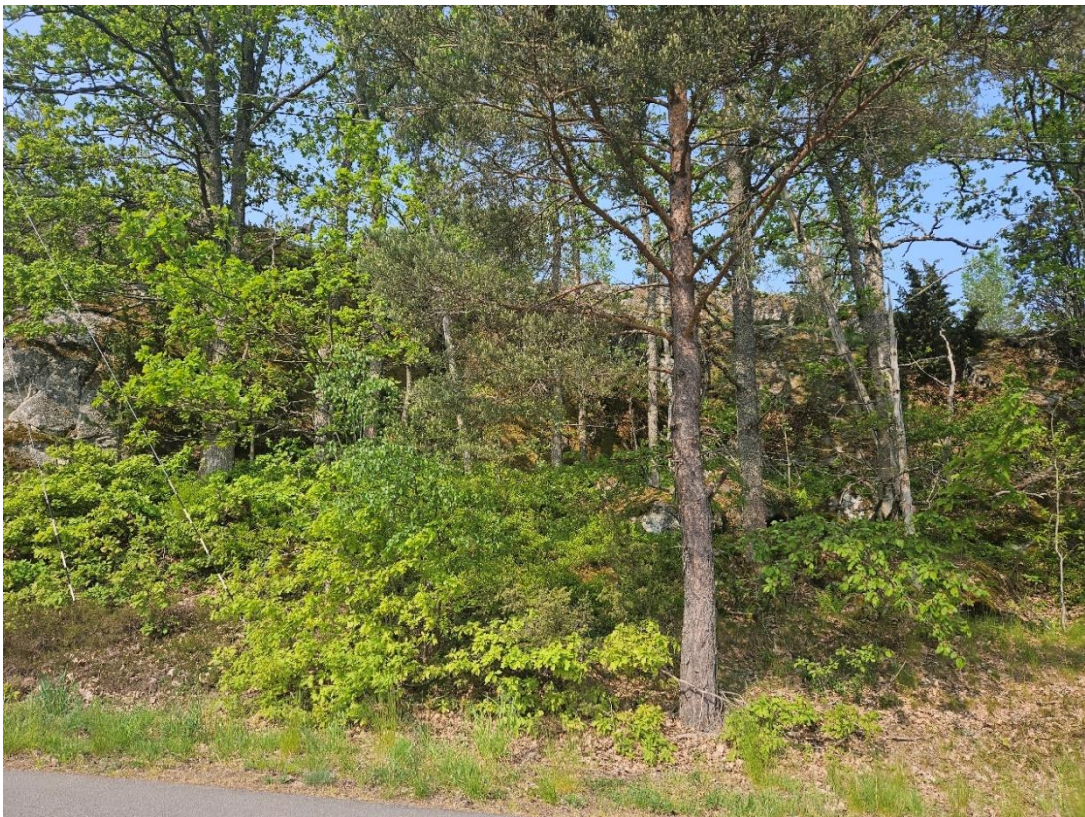
Biotopvärdet bedöms som visst då det förekommer en variation av lövträd, fruktträd, död ved och solbelyst klippvägg. Artvärdet bedöms som obetydligt då det inte är artrikare än omgivningen samt ingen förekomst av naturvårdsarter.

Sammantaget bedöms området till visst naturvärde, klass 4.

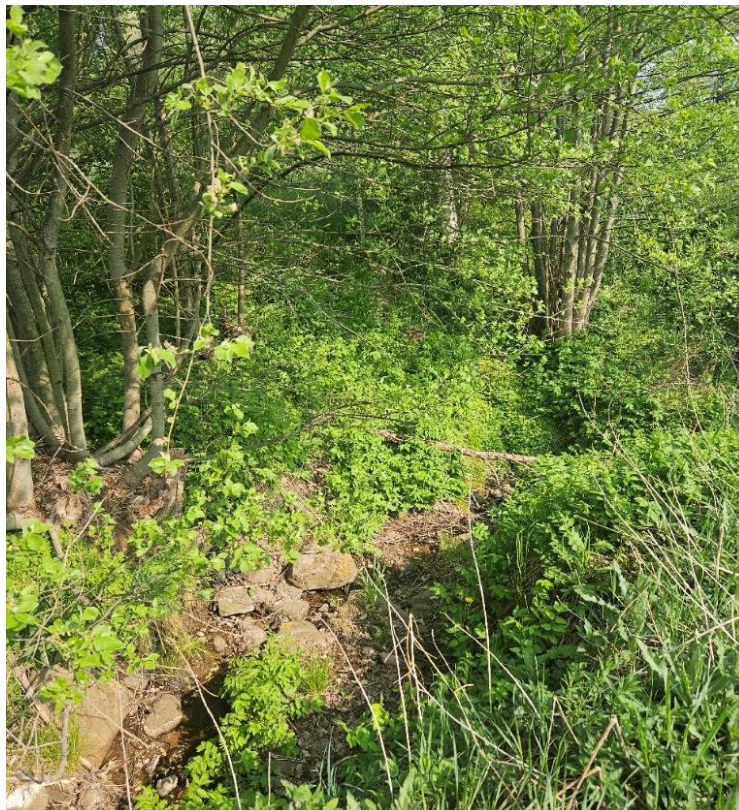
Objektet bedöms ha ett visst biotopvärde genom förekomsten av vatten i skogslandskapet och den döda veden vilket gynnar många djur, inklusive vattenlevande insekter. Artvärdet bedöms som obetydligt då inga naturvårdsarter har påträffats.

Sammantaget bedöms området till visst naturvärde, klass 4.

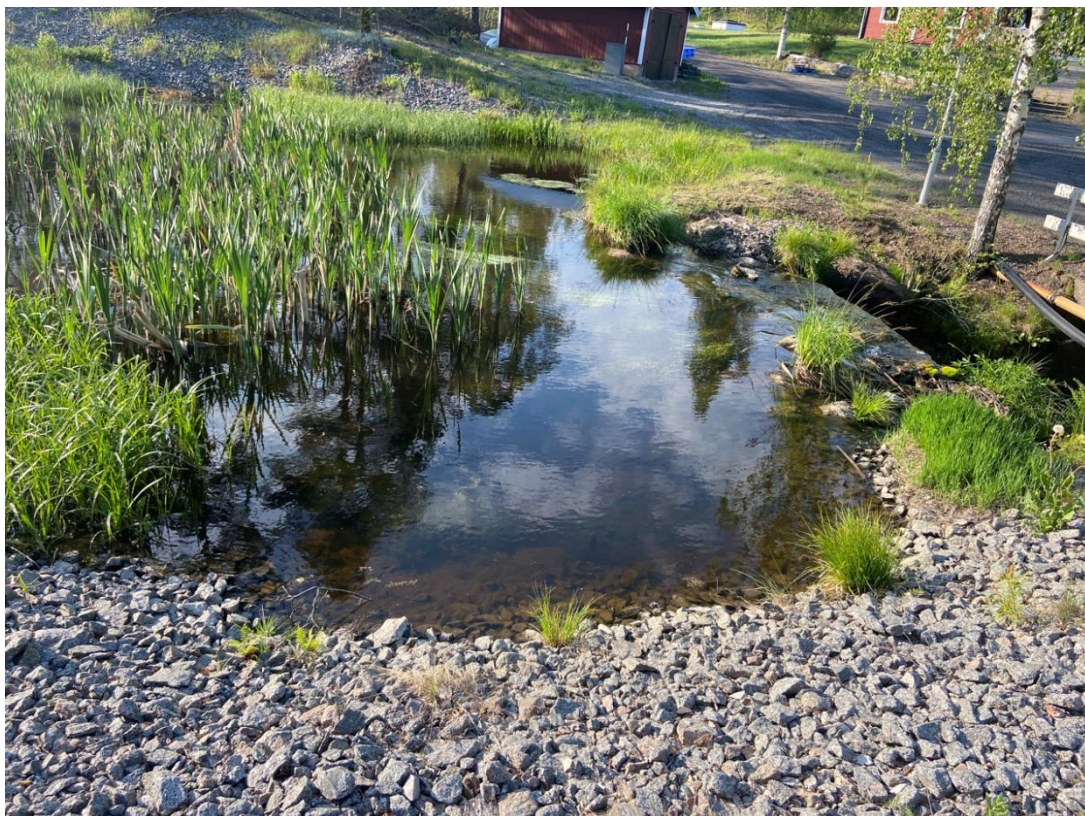
Objektet bedöms erhålla ett visst biotopvärde genom förekomsten av vatten i landskapet. Det lugna och strömmande vattnet bidrar till olika variationen i vattenmiljön vilket gynnar många djur, inklusive vattenlevande insekter. Artvärdet bedöms som obetydligt då inga naturvårdsarter har påträffats.

Sammantaget bedöms området till visst naturvärde, klass 4.

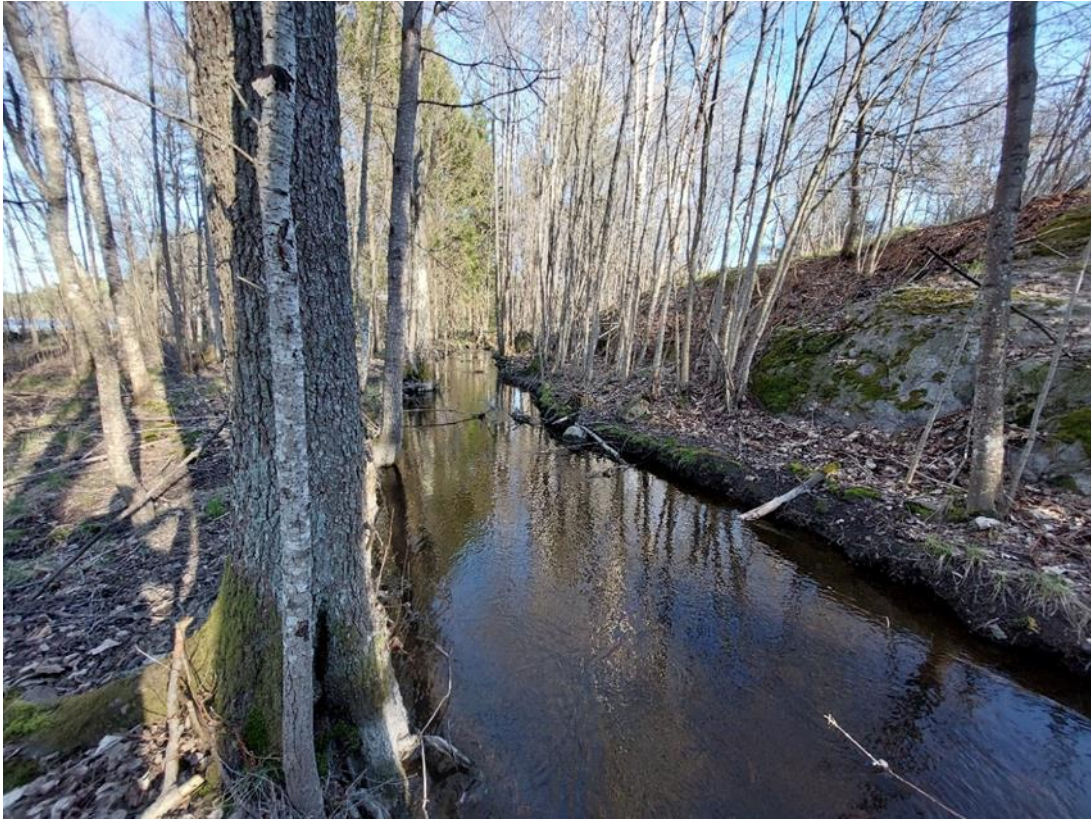
Enligt NVI standarden är rekommendationen att vatten i landskapet i de flesta fall har minst visst naturvårdsvärde. Musselinventeringen påvisade inte på några fynd och makrofytinventeringen visade inte på någon artdiversitet eller artantal. Artvärdet bedöms obetydligt.

Biotopvärde utgörs främst av förhållandevis väl fungerande kantzoner längs med bäcken som utgörs av ett bitvis väl skuggande trädskikt. Däremot saknas död ved i ån och ån är mer påverkad jämfört med längre nedströms liggande delsträckor och biotopvärdet bedöm som visst. Sammantaget bedöms området till visst naturvärde, klass 4.

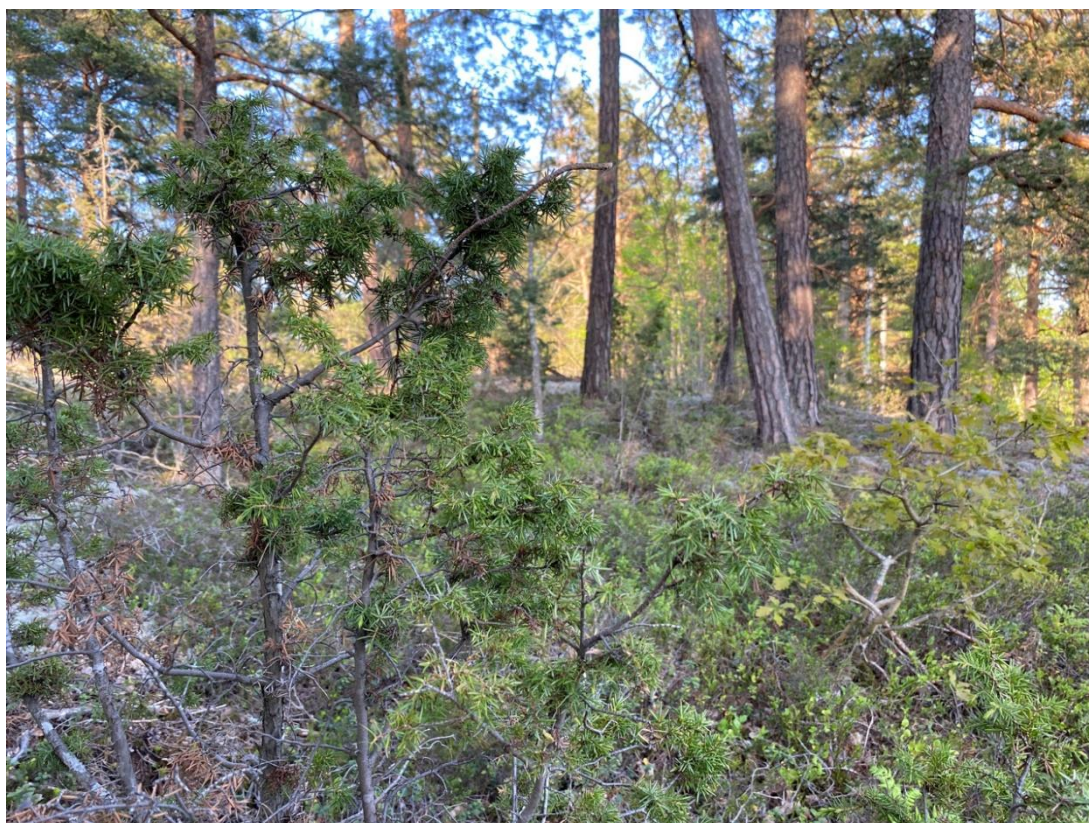
En tallskog med inslag av äldre träd med god instrålning på hällmark ger objektet ett visst biotopvärde. Artvärdet bedöms som obetydligt då det inte är artrikare än omgivningen samt ingen förekomst av naturvårdsarter.

Sammantaget bedöms området till visst naturvärde, klass 4.

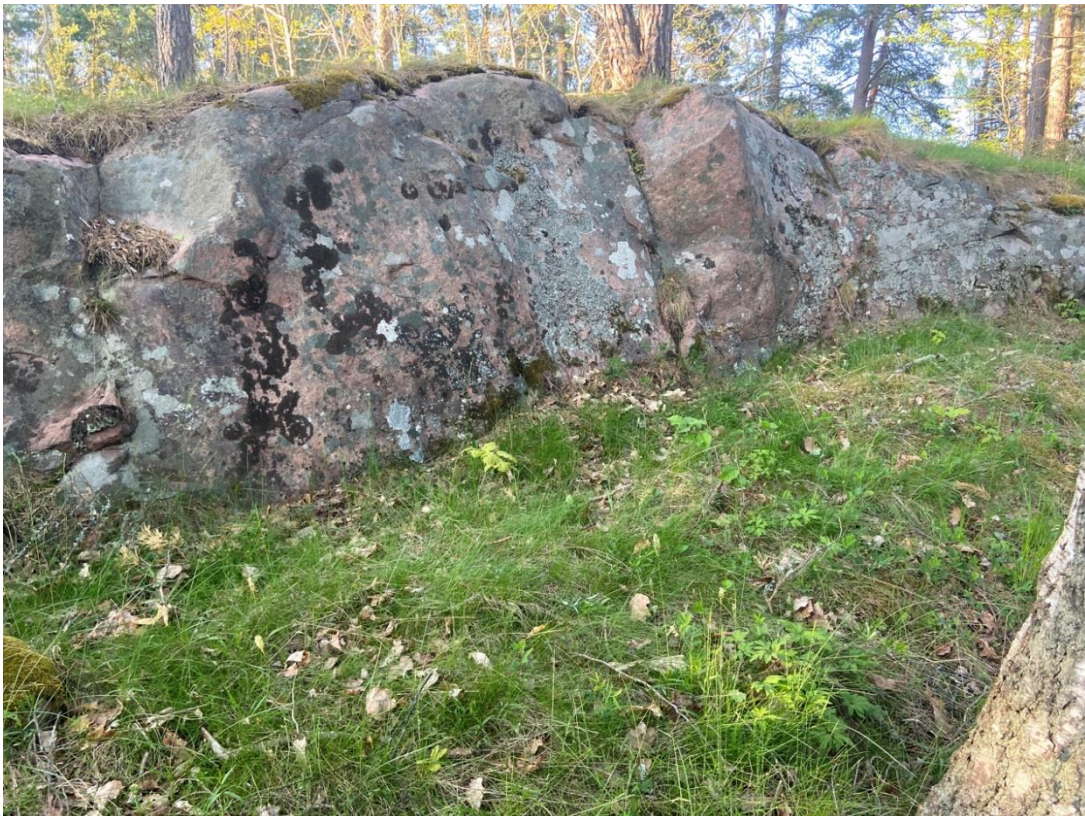
En solbelyst glänta med skogs- och ängsarter i en övrig talldominerad miljö ger ett visst biotopvärde. Artvärdet bedöms som visst med tre naturvårdsarter i området.

Sammantaget bedöms området till påtagligt naturvärde, klass 3.

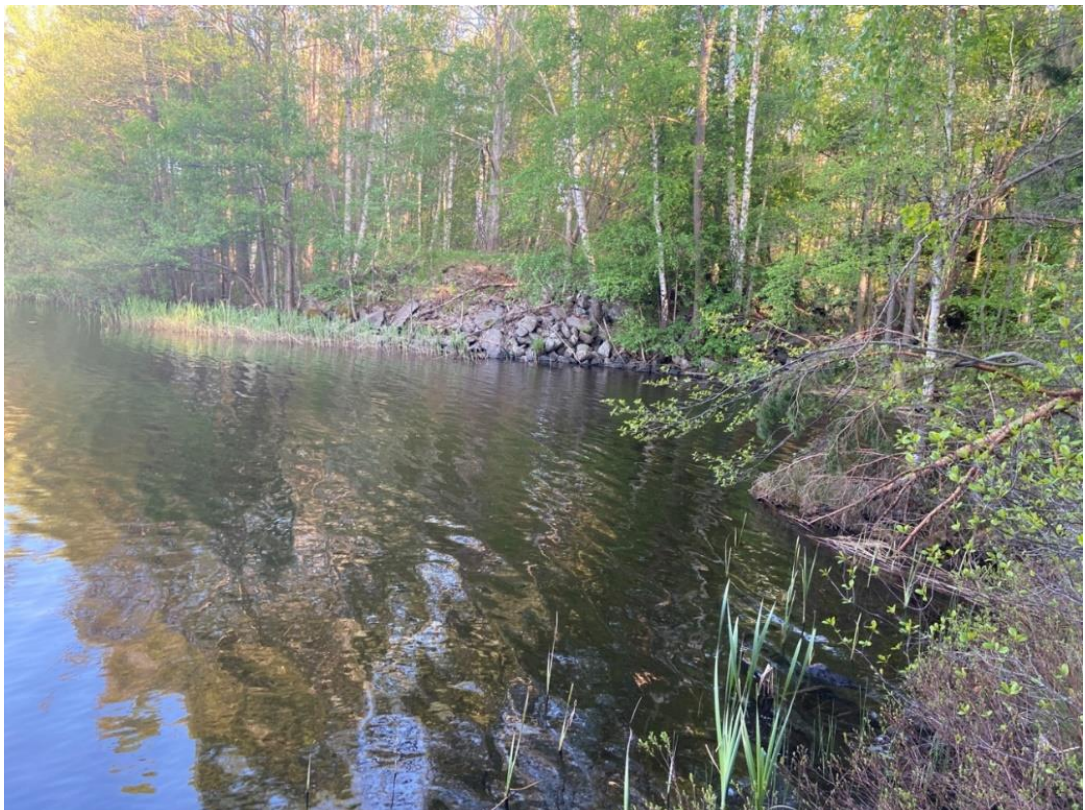
Biotopvärdet bedöms som visst på grund av förekomsten av olika strukturer så som död ved, vassdungar samt porsbuskage vilka kan fungera som skyddade uppväxt- och födosöksområden för flertalet djurgrupper. Artvärdet bedöms som obetydligt då det inte är artrikare än omgivningen och med ingen förekomst av naturvårdsarter.

Sammantaget bedöms området till visst naturvärde, klass 4.
