Naturvärdesinventering Dubbelspår Avesta Krylbo- Dalslund Avesta kommun, Dalarnas län

Järnvägsplan 2021-03-15

Dokumenttitel: Naturvärdesinventering Dubbelspår Avesta Krylbo - Dalslund

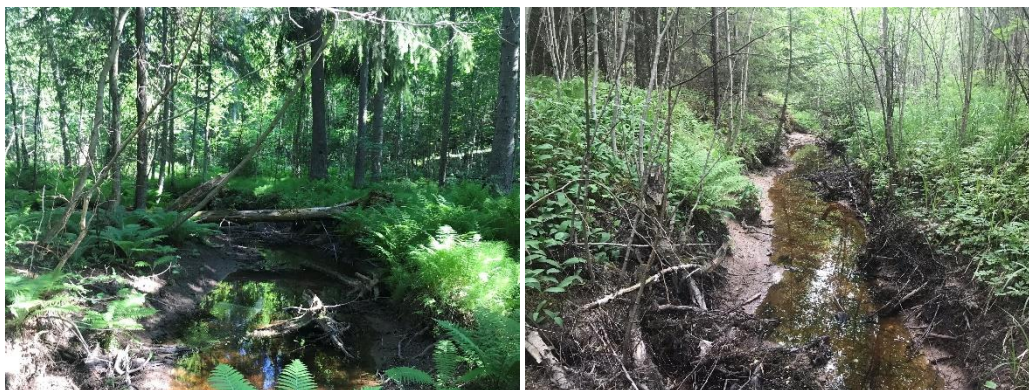
Figur 4. Exempel på objekt med naturvärden. T.v. bild från naturvärdesobjekt 6 och t.h. Kvarnbäcken öster om järnvägen vid naturvärdesobjekt 3. De två objekten som bedömts ha påtagligt naturvärde

Ett av naturvärdesobjekten utgörs av en lövrik bäckravin. I kanterna av ravinen dominerar björk tillsammans med gran medan det runt bäcken finns björk, rönn, ask, gråal, hägg och skogslönn. Åldern på träden uppskattas till cirka 40 år. Ett undre skikt med stort uppslag av ask finns, uppskattningsvis ett hundratal. Enstaka större askar finns som är cirka 40 år (rödlistad art, med klassning starkt hotad). Det är tämligen allmänt med död ved av lövträd, mestadels yngre träd. Fältskiktet består bland annat av vitsippa, träjon, olika fibblor, ormbär och hundkäx. Objektet bedöms ha påtagligt naturvärde. Även en del av Kvarnbäcken bedömdes ha påtagligt naturvärde, naturvärdeobjekt 3. Det är en lugnflytande och djupare del av bäcken där det finns påverkan från bäver.

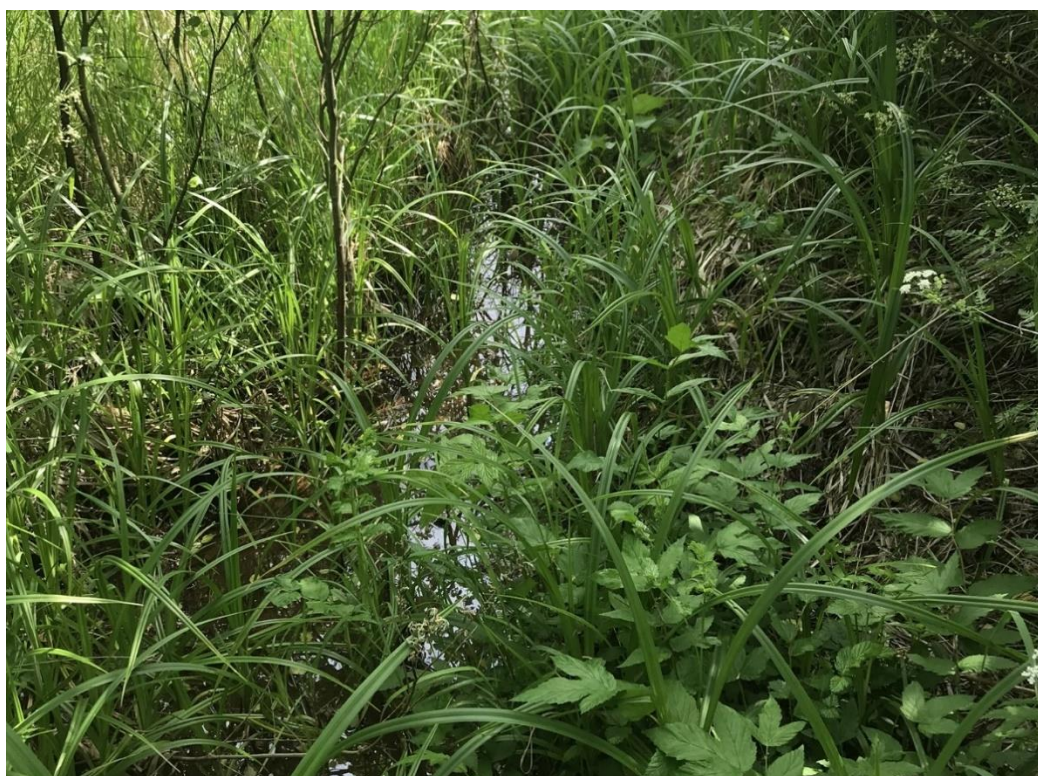
Naturvärdesobjektet utgörs av en förgrening av Kvarnbäcken. Här är den cirka 4 dm bred och 1 dm djup och har ett minimalt vattenflöde. vattnet står till synes helt stilla. Bäckens är omgrävd och har karaktären av ett dike. Inga djur i närheten av bäcken noterades under fältbesöket. I bäcken växer kabbeleka, bäckbräsma, kaveldun, skogssäv, topplösa, kråklöver och blåsstarr. Botten består av silt. När bäcken kommer in i skogen blir växtligheten i och runt den mindre tät. Bredden är dock densamma, det vill säga 4 dm. Skogen består av ungskog av björk, gran och sälg. Strax nedströms passagen av järnvägen förekommer även en passage för en skogsbilväg med en trumma på 800 mm i gott skick och nedgrävd med visst överdjup. Bäckens är starkt påverkad av mänsklig aktivitet. Vattendraget bedöms dock kunna utgöra ledlinje för groddjur och vattenlevande organismer. Under fältinventeringen noterades inga indikationer på att den är fiskförande.

Figur 2. Växtlighet vid vattendraget.

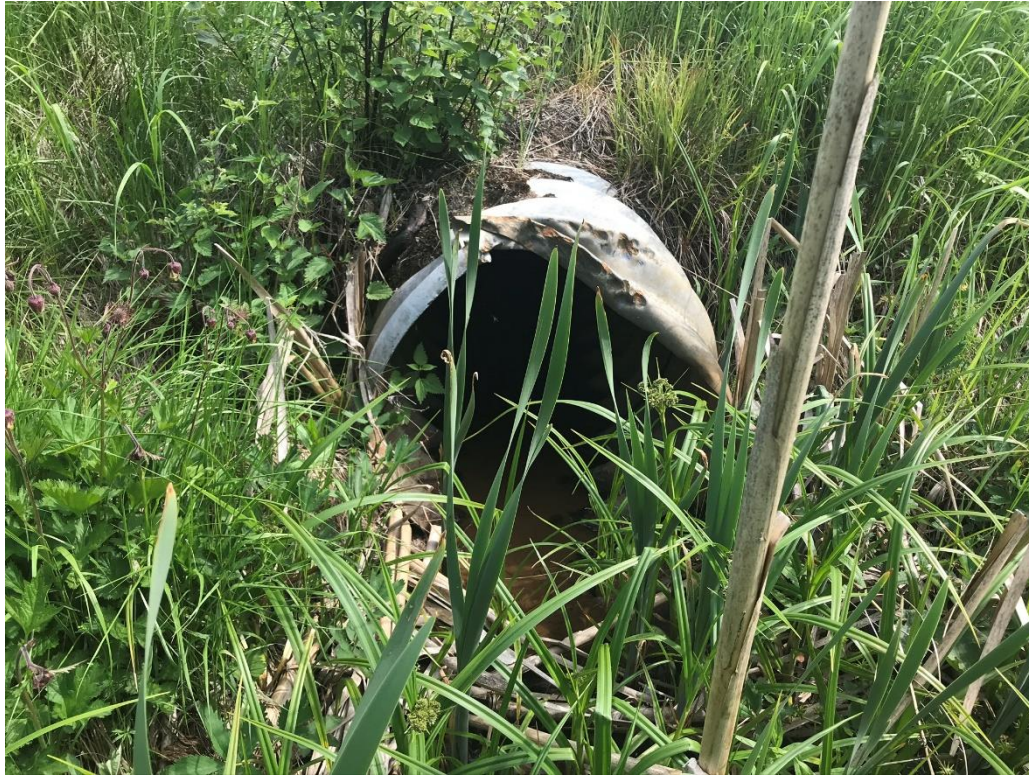
Figur 3. Trumma vid passag av järnvägen. Diameter 500 mm.

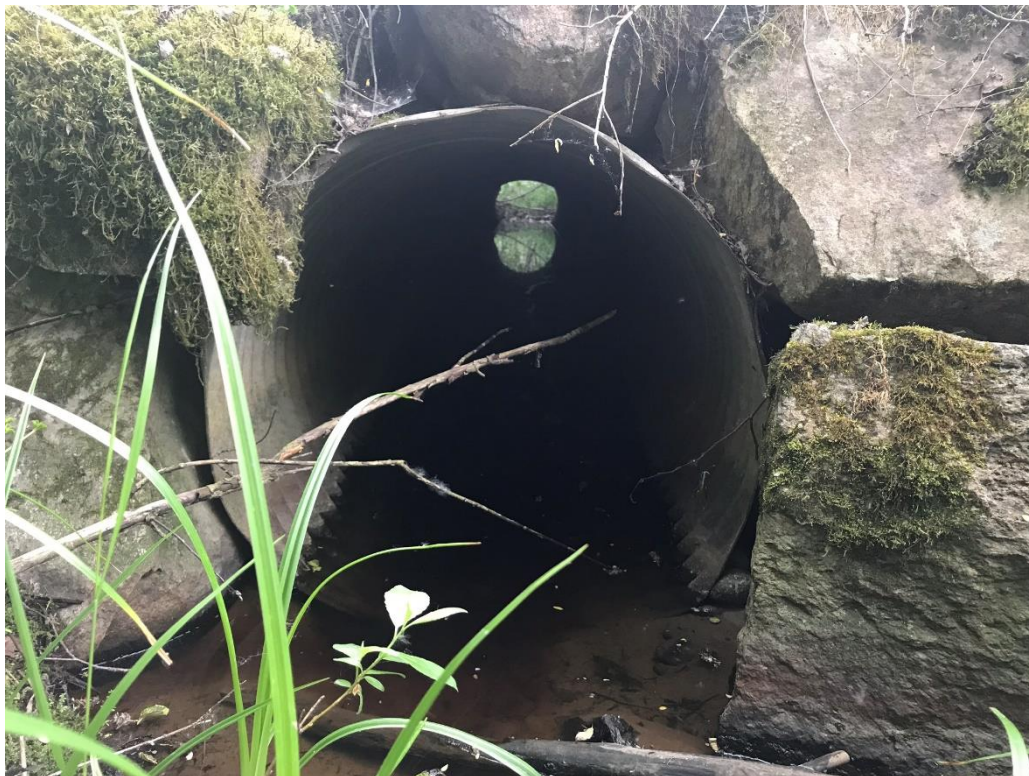
Figur 4. Trumma vid passage av skogsbilväg. Diameter 800 mm.

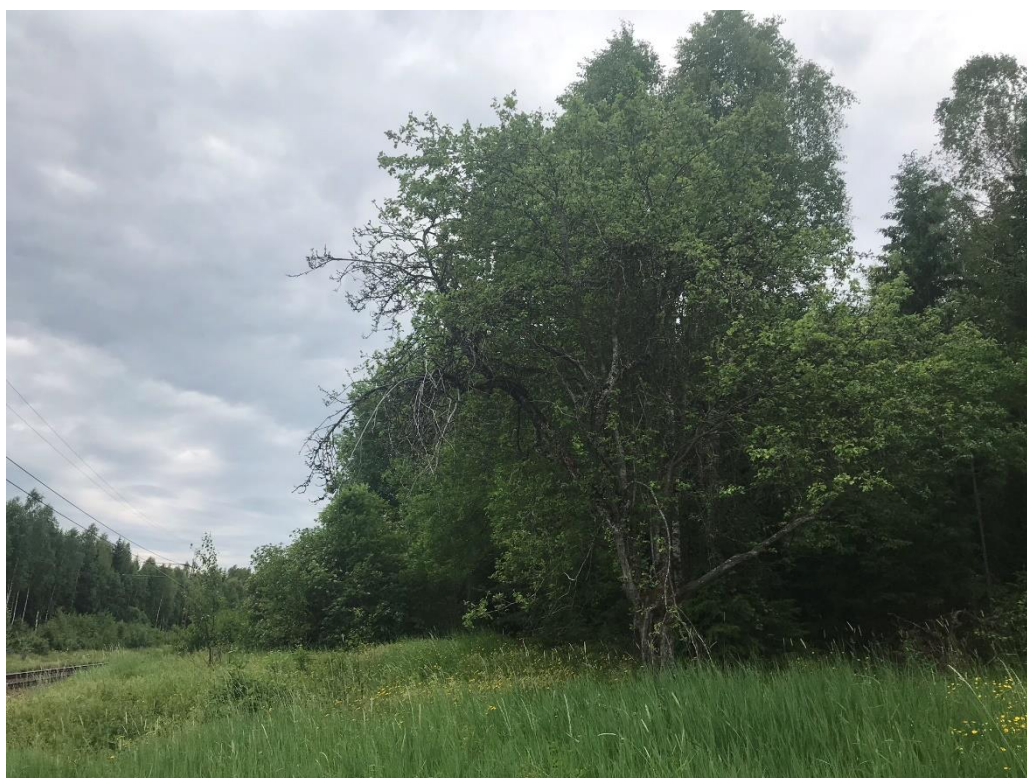
Naturvärdesobjektet utgörs av gammal gårdsmiljö med sälgar, hagtorn och gammalt äppelträd. Här växer syren och stora områden med spirea. Frodig mark med olika bredbladiga gräsarter, älgört, gökärt, hökfibblor, kråkvicker, kirskaal, vitfryle och midsommarblomster. Objektet utgör en variation i den annars monotona omgivningen med tätare skog i gallringsfas.

Figur 5. Fruktträd inom objekt 2

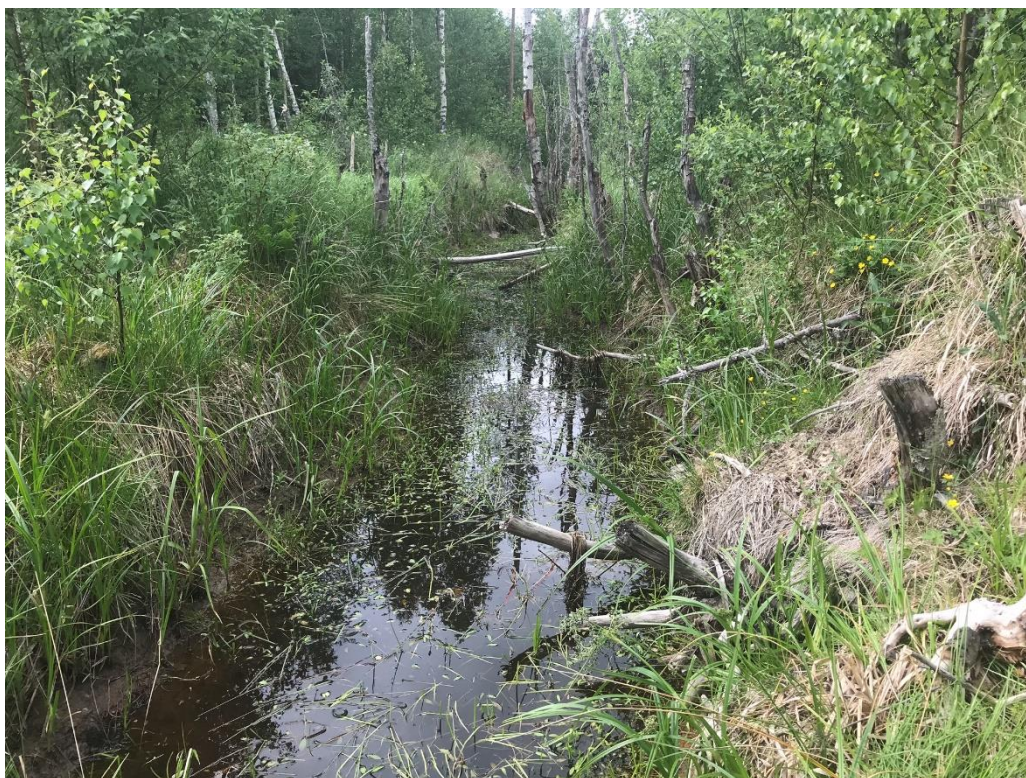
Naturvärdesobjektet utgörs av Kvarnbäcken som uppströms järnvägen (väster om) är cirka 4 dm djup och 15 dm bred. Flödet är bara enstaka liter per minut så det är till synes stillastående vatten vid inventeringstillfället. Här växer gräsnete, skogssäv, flaskstarr, kabbleka och stor näckmossa. Omkring växer olika bredbladiga gräsarter, skogssäv, hallon, flaskstarr, topplösa och strätta. Gamla gnag av bäver förekommer men inga färskas. En gammal väg som följer järnvägen på västra sidan dämmer bäcken vilket gör att den är tillsyns mer vattenförande än vad den egentligen är. Här finns två betongtrummor som ligger högt och skapar fördämningen. Döda träd finns på sidorna. Skogen består av ungskog med björk, gran och enstaka tall. Nedströms järnvägen (öster om) är bäcken cirka 1 dm djup och 4–8 dm bred. Botten verkar bestå av ett lågsorterat sediment av silt. Botten är ren från vegetation förutom fläckvis förekomst av stor näckmossa. Liljekonvalj växer i bäckkanterna tillsammans med svärdsilja, vitsippa, skogssallat, majbråken, vitfryle, kabbleka, hundkex och strandlysing. Omgiven av gallrad ungskog av gran, gråal, björk och sälg. Överlag är vattendraget starkt påverkat av människan både från skogsbruket och från fördämningen som de gamla trummorna utgör. Vattendraget bedöms kunna utgöra ledlinje för groddjur och vattenlevande organismer. Det finns inga indikationer på att den är fiskförande.

Figur 6. Uppströms järnvägspassage

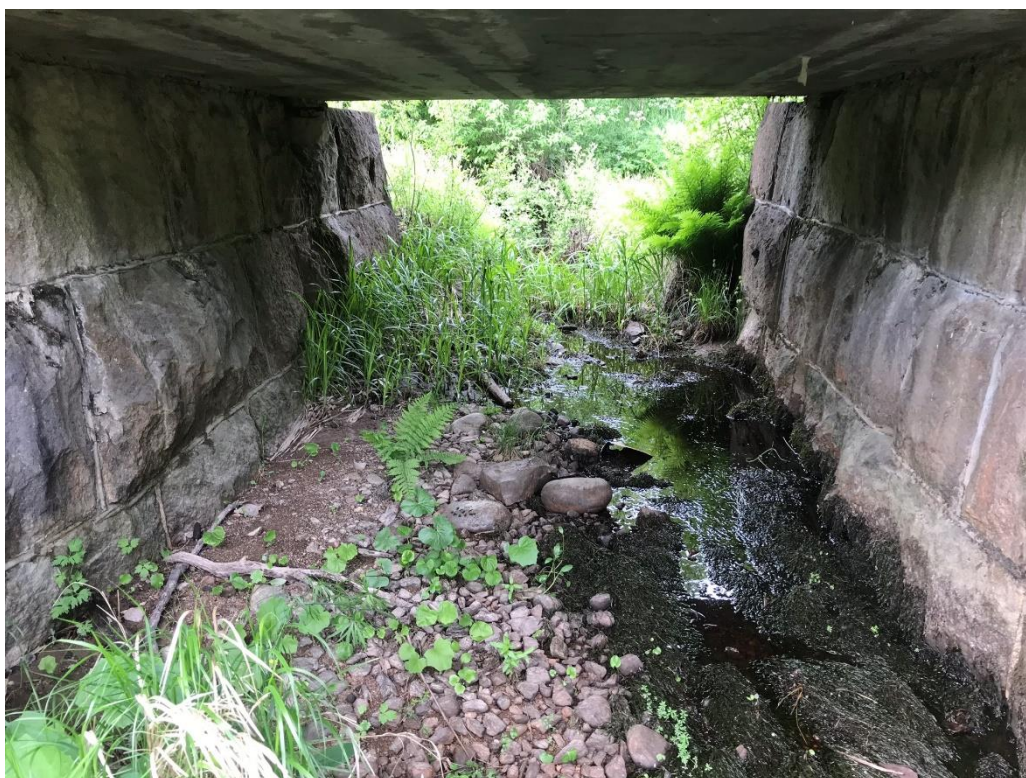
Figur 7. Passage av vattendraget, bron har ett innermått på bredd på 2,5 m och höjd på 1,5 m

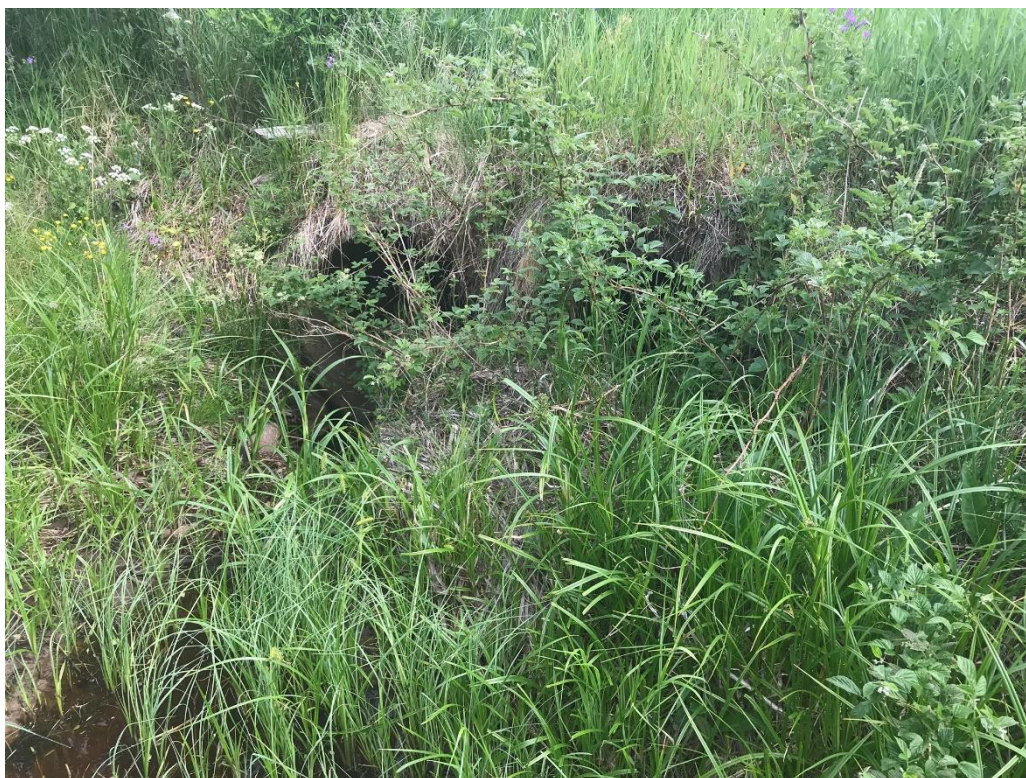
Figur 8. Två betongtrummor, diameter 1000 mm, uppströms järnvägspassage vid gammal väg längst järnvägen

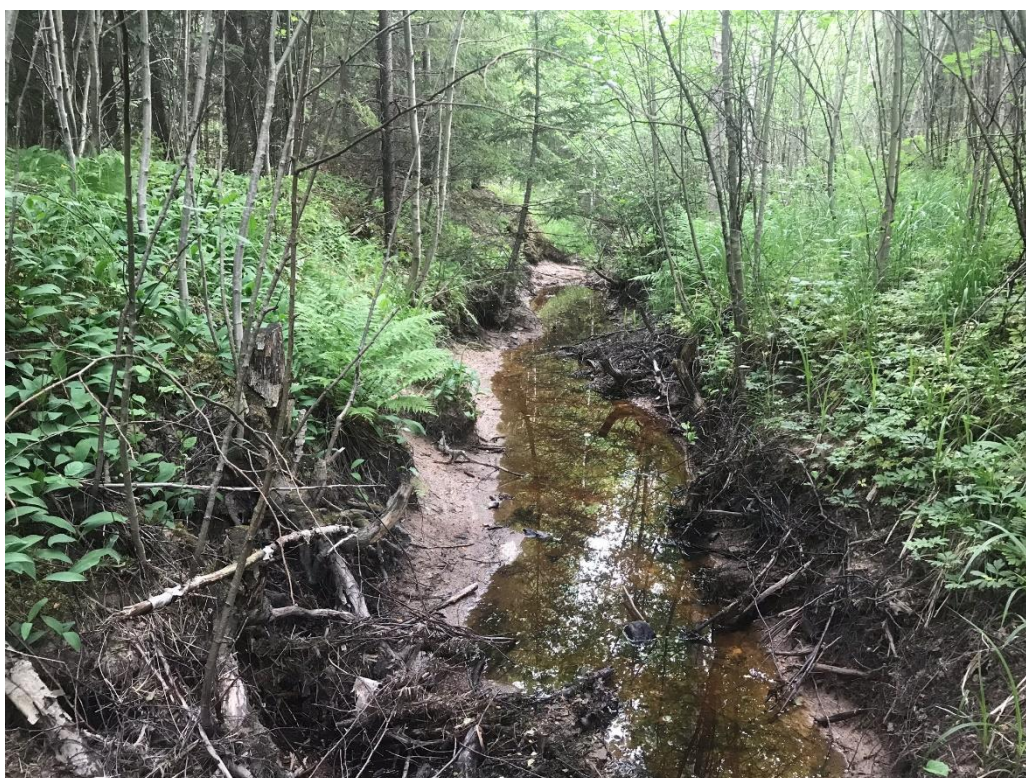
Figur 9. Nedströms passage

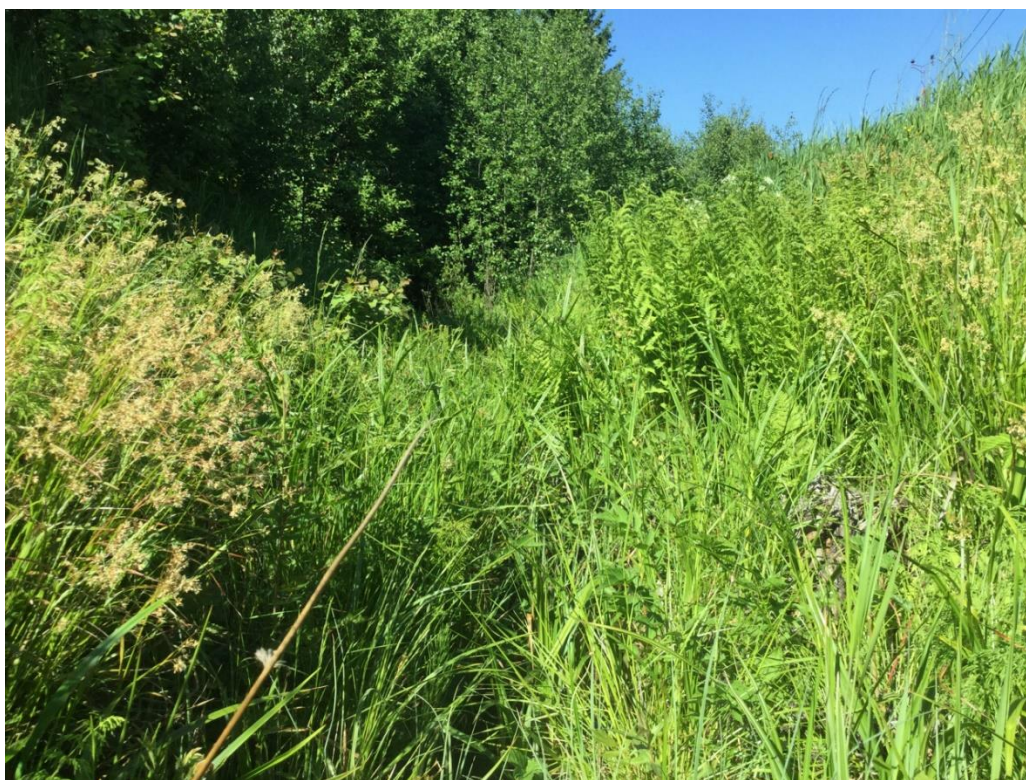
Naturvärdesobjektet utgörs av rinnande vatten i uträtat dike. Här finns arter som flaskstarr, skogssäv, vitfryle, kabbeleka, skogsfräken, älgört, träjon, flädervänderot, hundkäs och smörblomma sp. Flödet är litet. Hög grad av mänsklig påverkan. Objektet bedöms kunna utgöra ledlinje för groddjur samt vattenlevande organismer.

Figur 11. Bild över diket

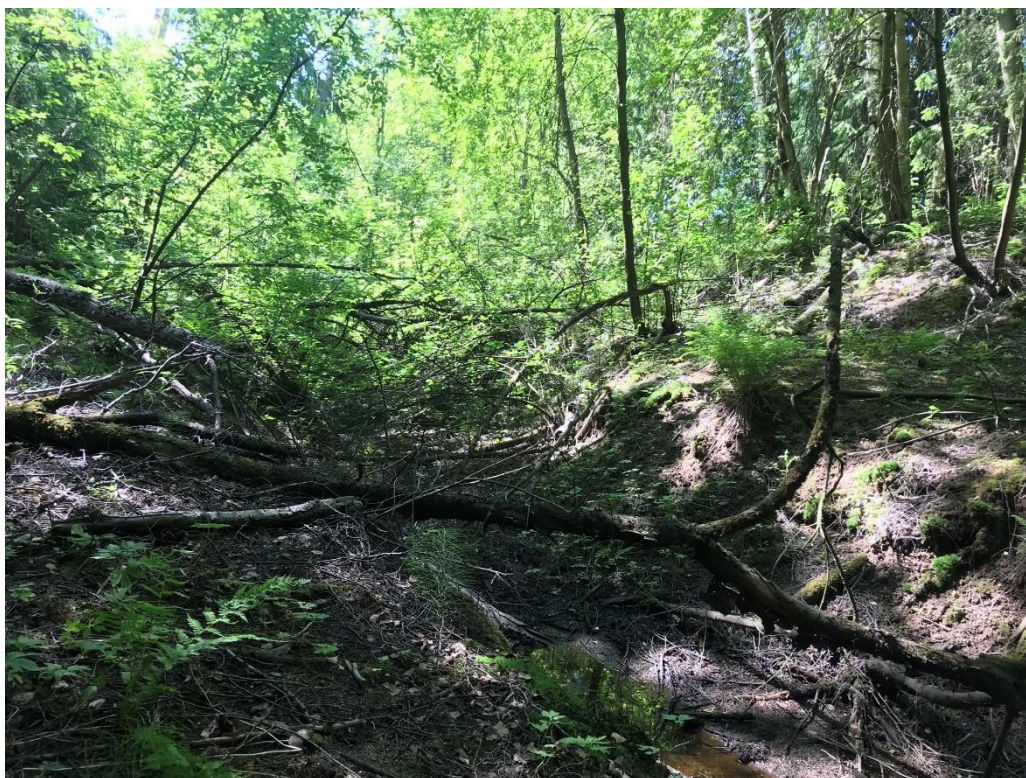
Figur 13. Bäckravinen med vattendraget i botten

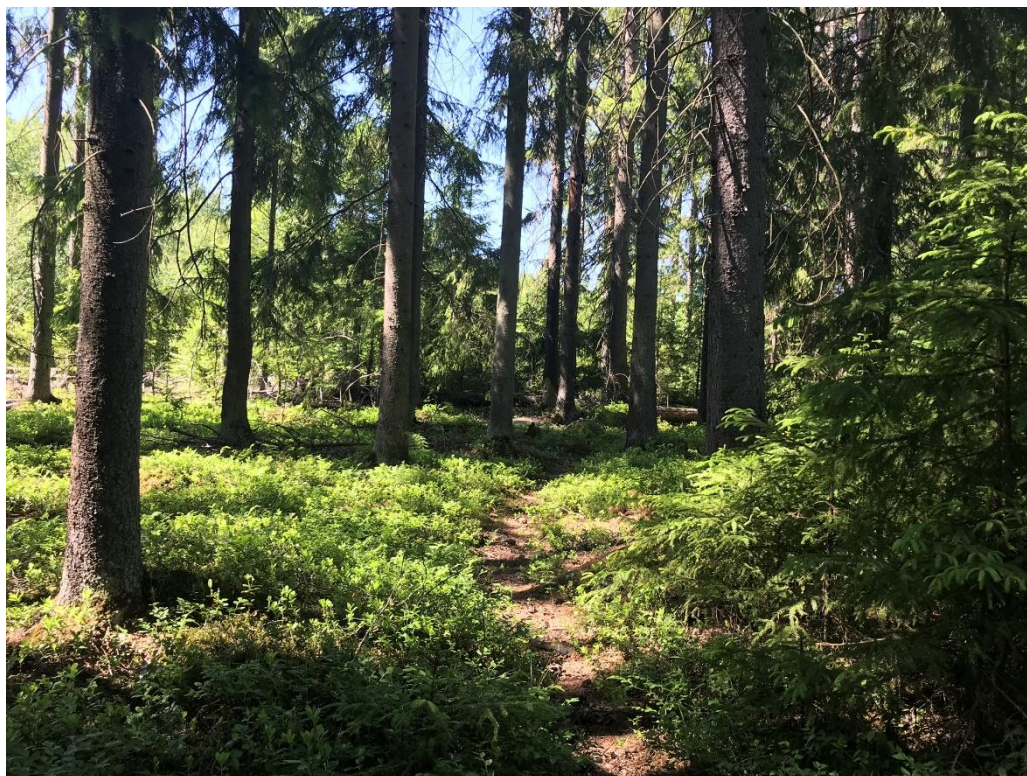
Figur 14. Äldre skogsbestånd med en del död ved
