Tekniskt-meddelande-  
Systemproduktförvaltning 2022-  
apparatskåp

## Allvarlig säkerhetsrisk gällande apparatskåp

Gäller både signalskåp och växelvärmeskåp

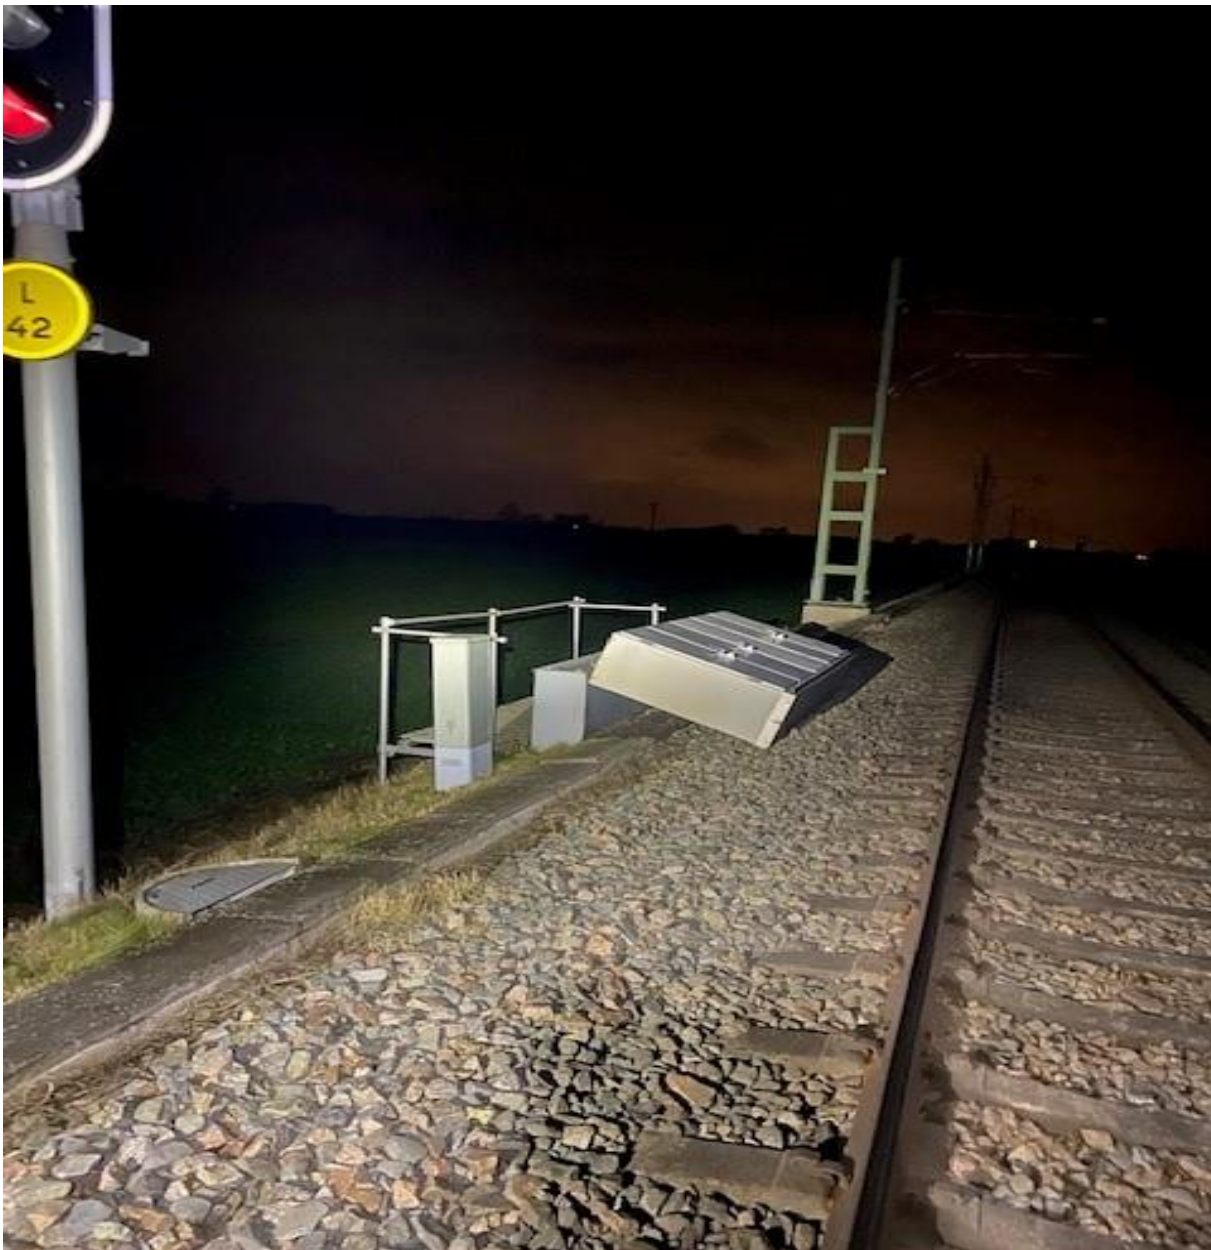
Under de senaste åren har ett flertal skåp trillat ner från den här typen av fundament.

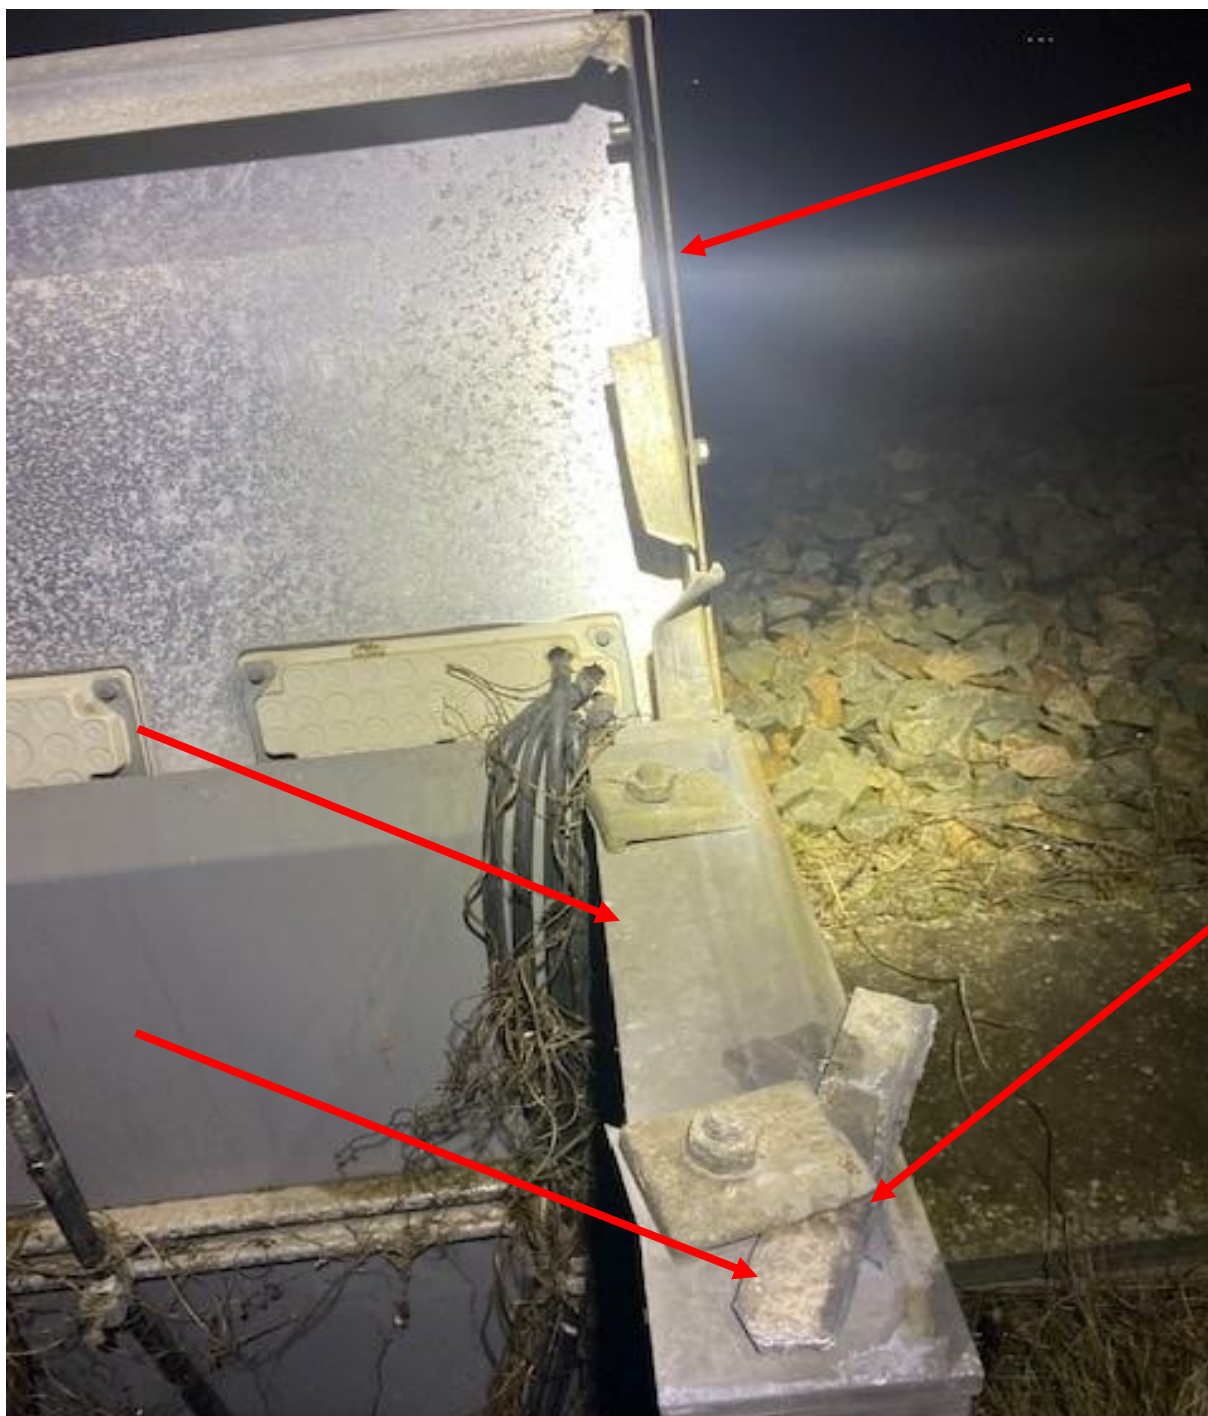
Problemet är att det har varit för klent material och enbart två fästpunkter per sida.

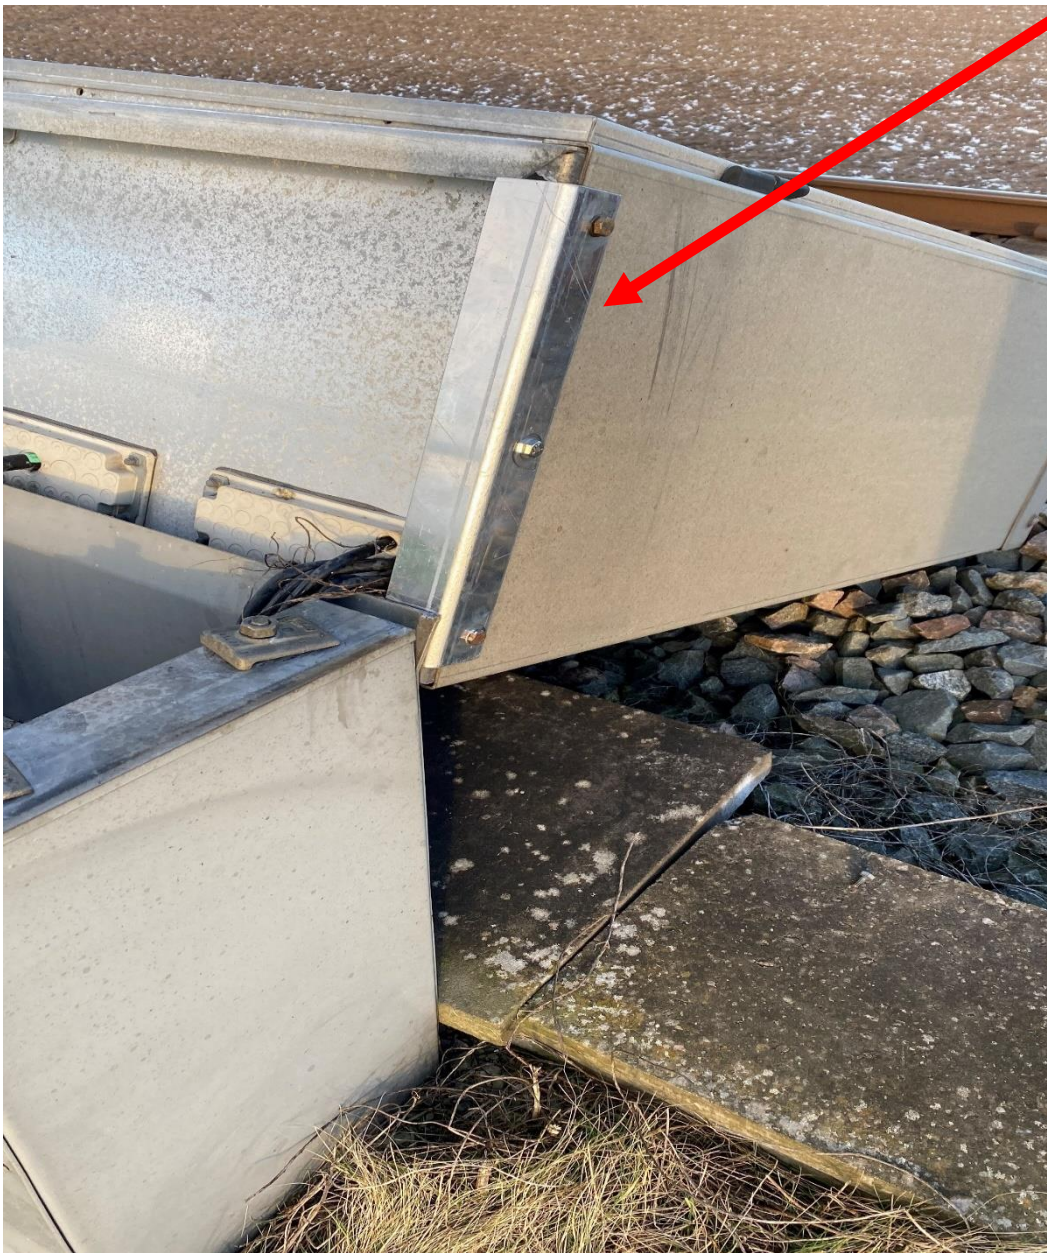
Entreprenör som har råkat utför dessa olyckor har löst det genom att tillverka en förstärkning. Enligt entreprenör fungera detta bra, men det finns en annan lösning.

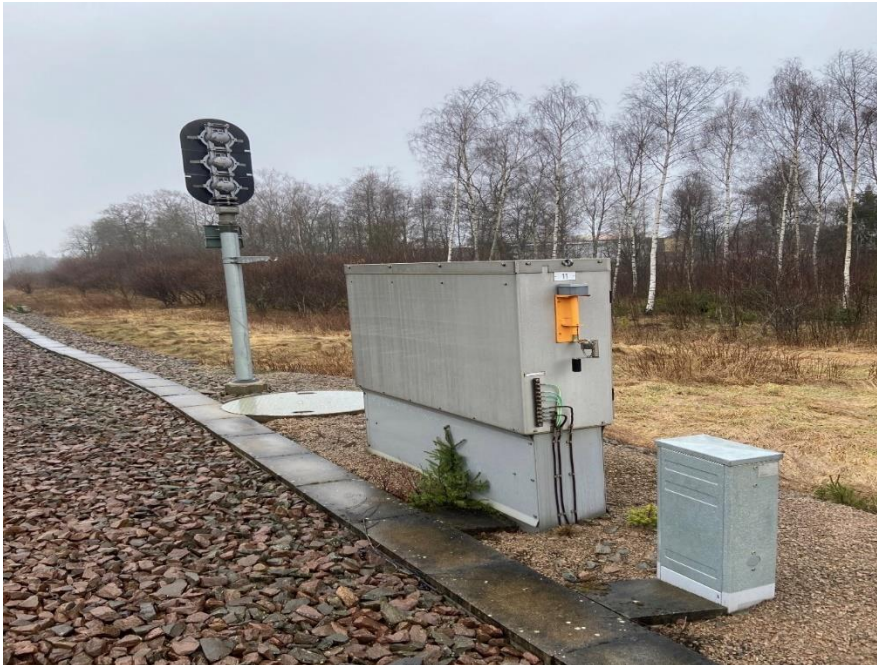
Denna typ av fundament är problemet (alla som är byggda innan 2019).

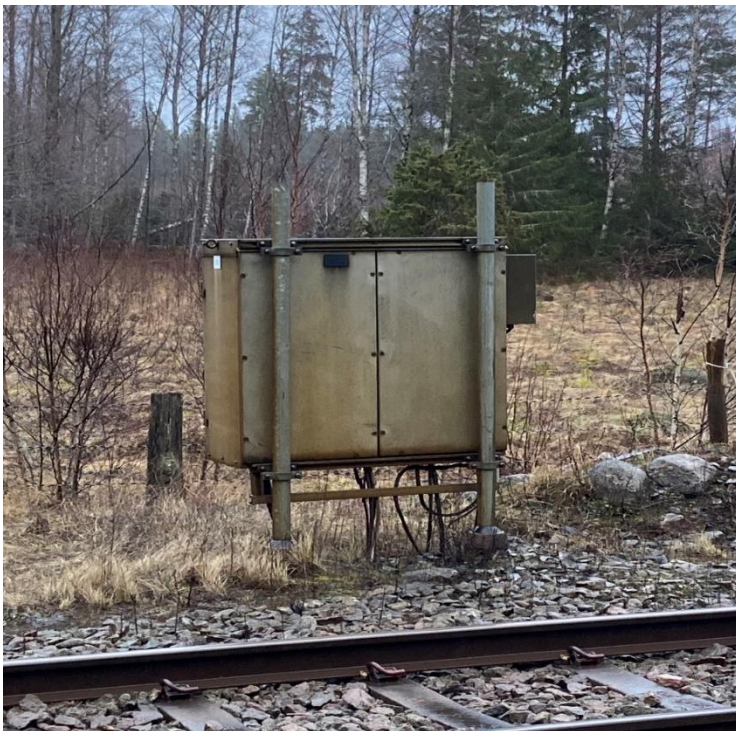
Är apparatskåpet monterat på rörstolpe är det inga problem dock.

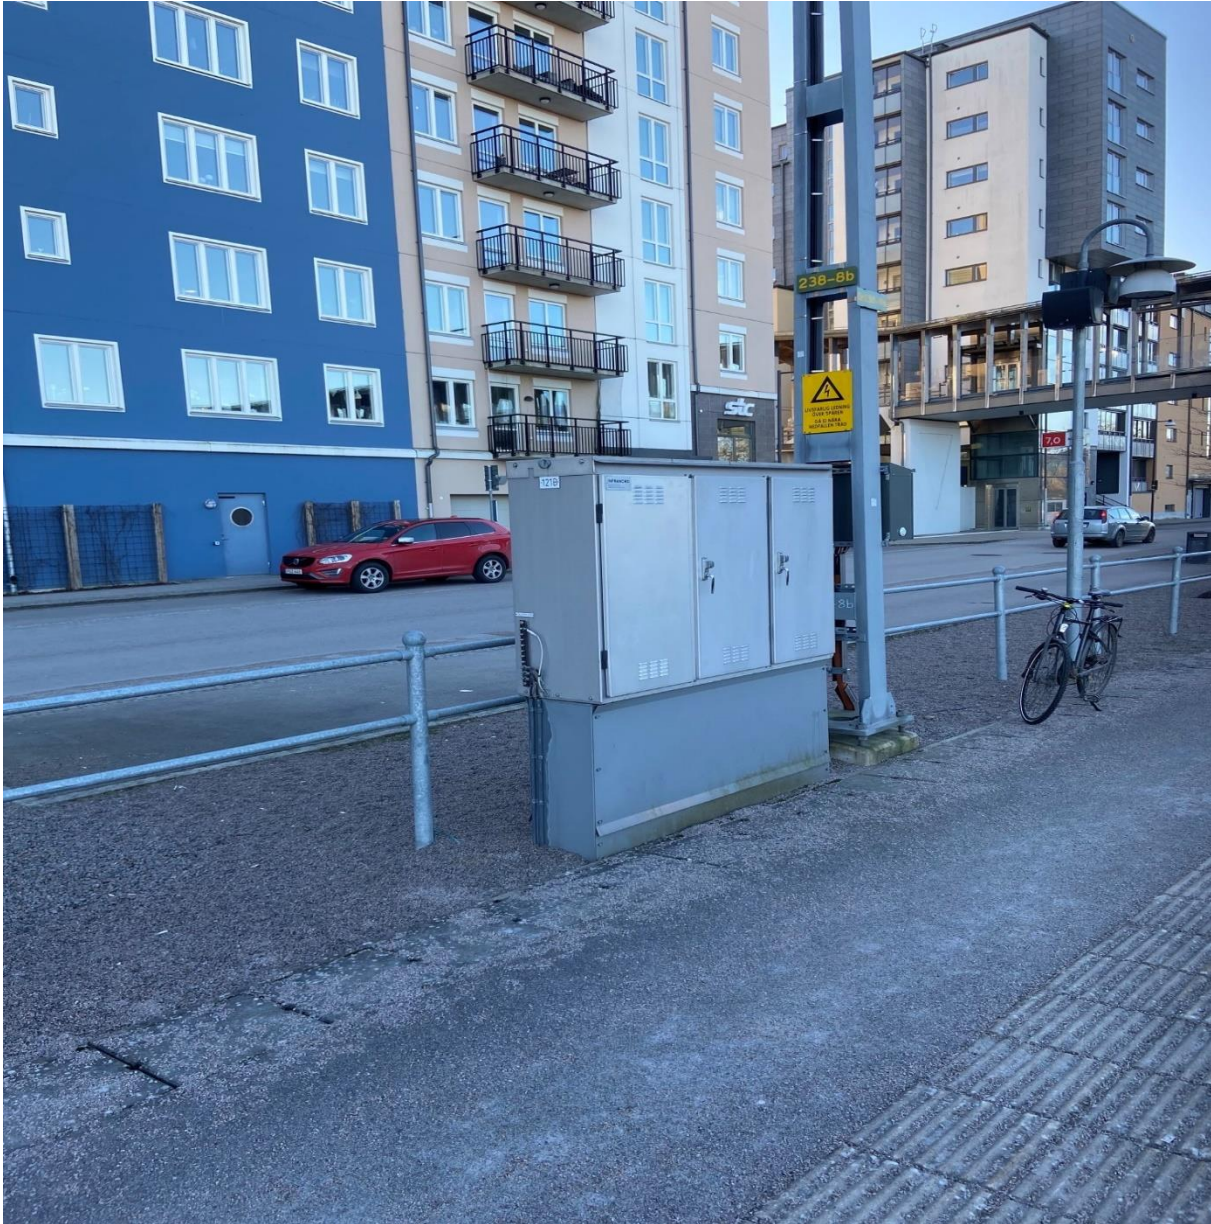
På många orter finns dessa skåp, monterade på fundament, på perrongerna där resande rör sig.

**Översyn på ALLA skåp, oavsett placering, bör göras i hela landet snarast för att undvika olyckor.**
