## PM Naturvärdesinventering Lerum

Västra stambanan, Göteborg-Skövde

## Vändspår Floda/Lerum, delen Lerum

Järnvägsplan, 2018-10-17

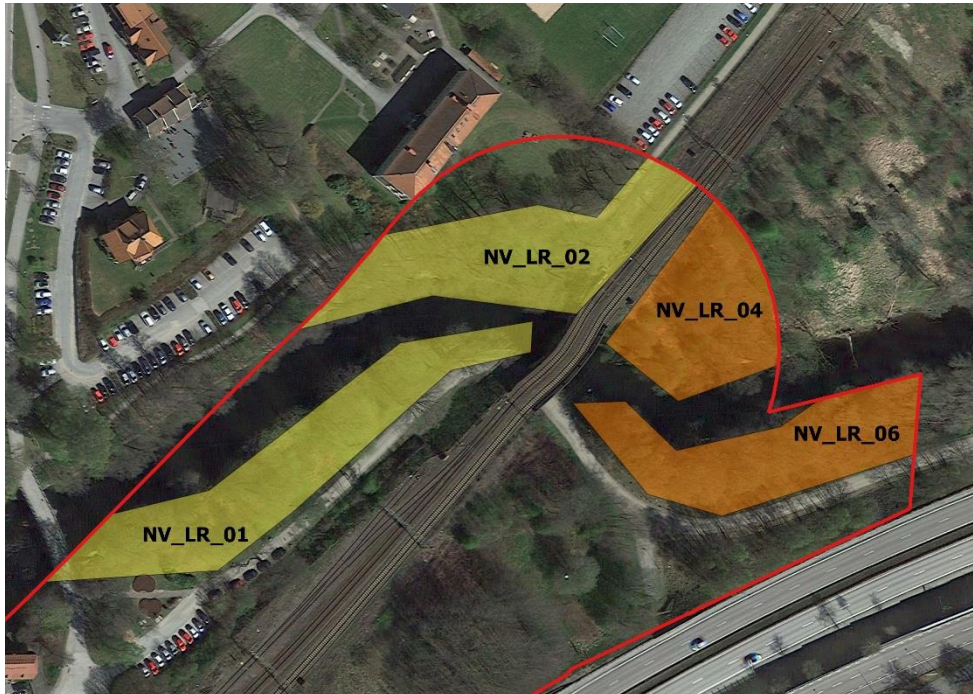
Figur 2. Flygfoto med markerade naturvärdesobjekt. Orange visar objekt med naturvärdesklass 3, gult visar naturvärdesklass 4.

Fyra naturvärdesobjekt identifierades inom det inventerade området. Dessa beskrivs nedan och visas på flygfoto i figur 2. Naturvärdesobjekten redovisas i GIS-skiktet:

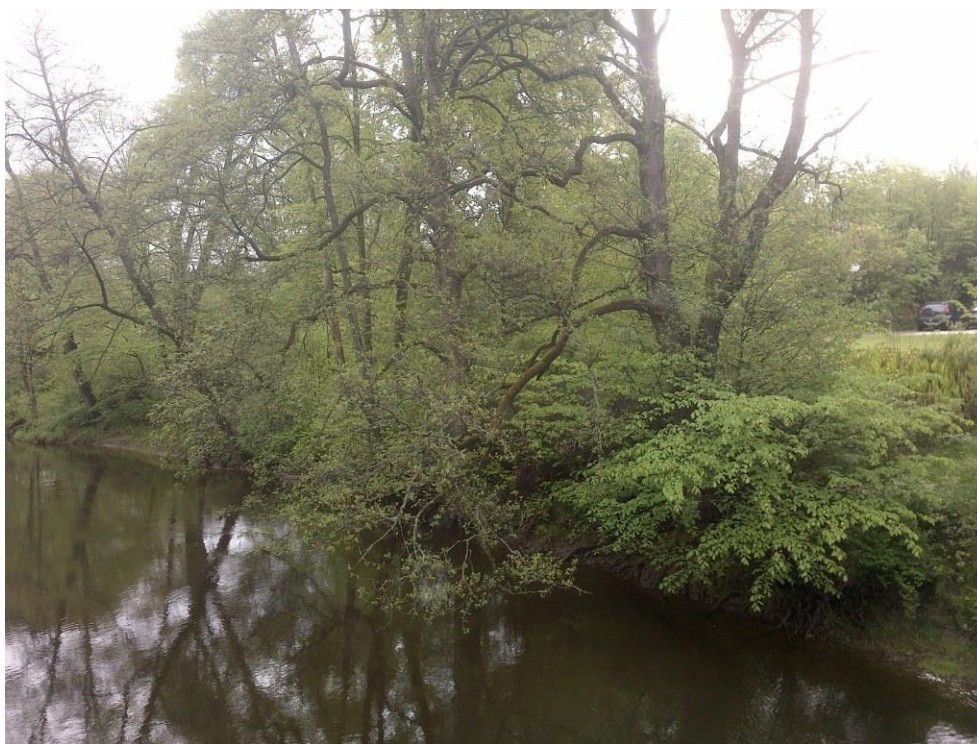
**Beskrivning:** Närmast järnvägsbron flerskiktat med en del grövre al, bok, lind, lönn och skogsalm. Liggande död ved förekommer i viss utsträckning. Begränsat med trädöverhäng. Närmare Wamme bro parkkaraktär med klippta gräsmattor, rhodedondronbuskar och enstaka äldre lövträd. Naturvärdesklass 4 motiveras av att träden närmast ån är betydelsefulla för åmiljön och har visst biotopvärde i form av äldre lövträd, varav flera har hålbildningar.

*Figur 3. Södra stranden, fotograferad uppströms från Wamme bro.*

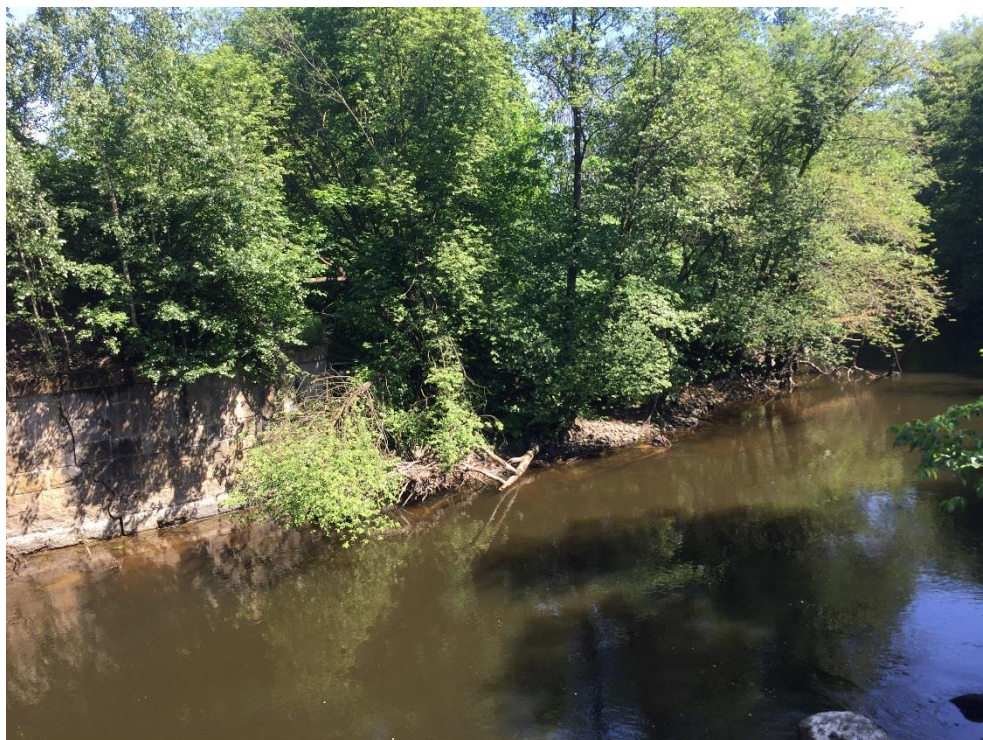
**Beskrivning:** Flerskiktad ädellövskog med en del död ved. En del grövre klibbal, lönn, skogsalm, bok, björk och hägg. Naturvärdesklass 3 motiveras av att träden närmast ån är betydelsefulla för åmiljön och har visst biotopvärde i form av äldre lövträd varav flera har hålbildningar. Området som helhet har påtagligt biotopvärde genom riklig förekomst av död ved.

*Figur 5. Norra sidan av Säveån närmast uppströms järnvägsbron. Fotograferad från åns södra sida.*

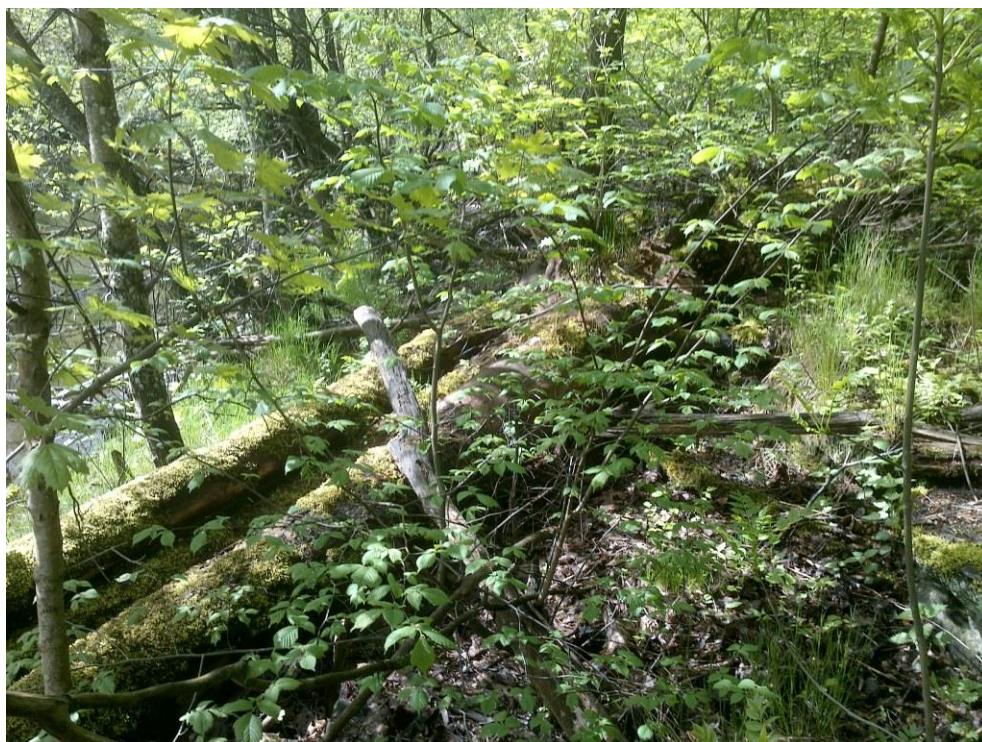
*Figur 6. Högstubbar och liggande död ved bidrar till påtagligt biotopvärde.*

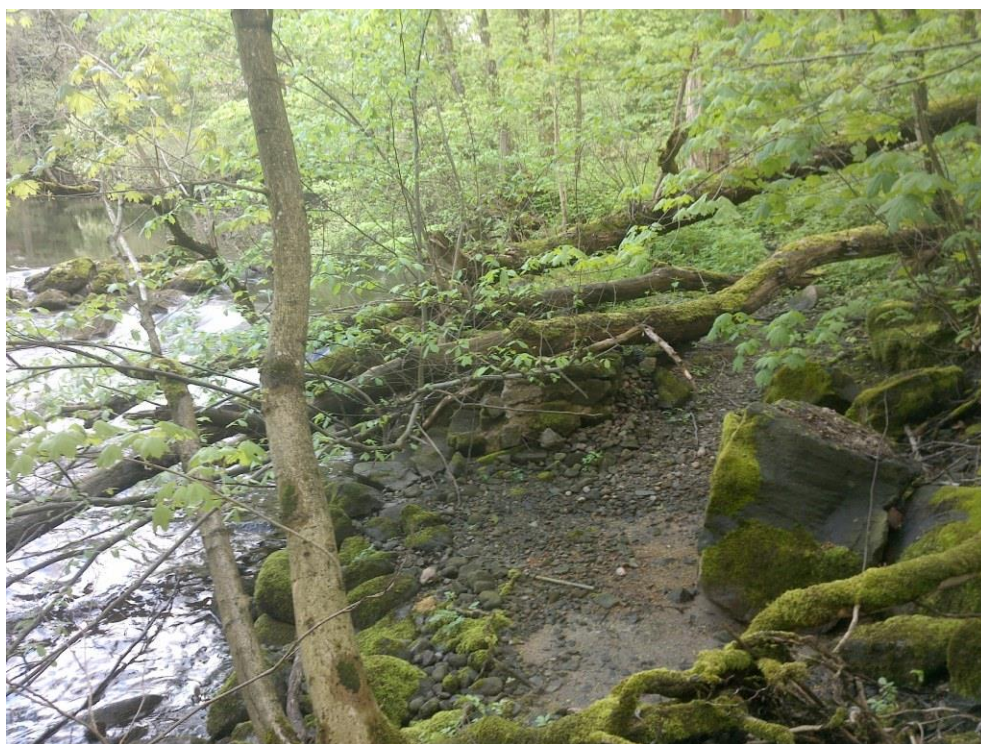
**Beskrivning:** Flerskiktad lövskog med medelgrov klibbal, björk och lönn och relativt rikligt med död ved. Naturvärdesklass 3 motiveras av att träden närmast ån är betydelsefulla för åmiljön och har visst biotopvärde i form av äldre lövträd varav flera har hålbildningar. Området som helhet har påtagligt biotopvärde genom riklig förekomst av död ved.

*Figur 7. Liggande och stående död ved på södra stranden uppströms järnvägsbron.*

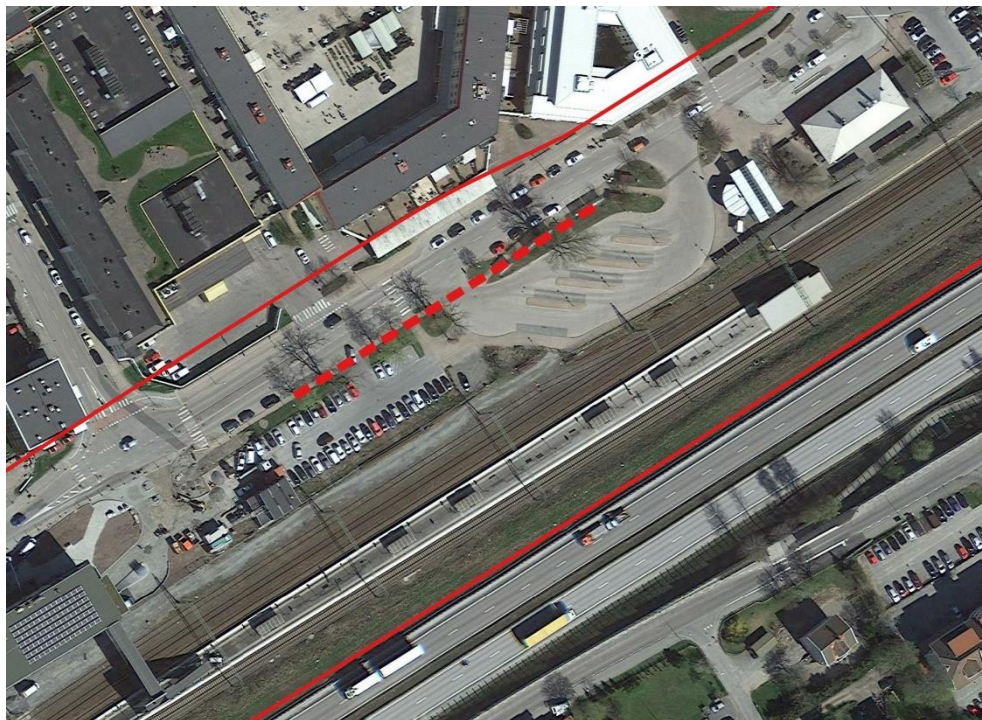
Ett objekt som omfattas av generellt biotopskydd enligt Miljöbalken 7 kap 11 § hittades inom det inventerade området. Detta visas på flygfoto i figur 8. Biotopskyddsobjekten redovisas i GIS-skiktet:

Figur 8. Flygfoto med biotopskyddad allé markerad med röstreckad linje.

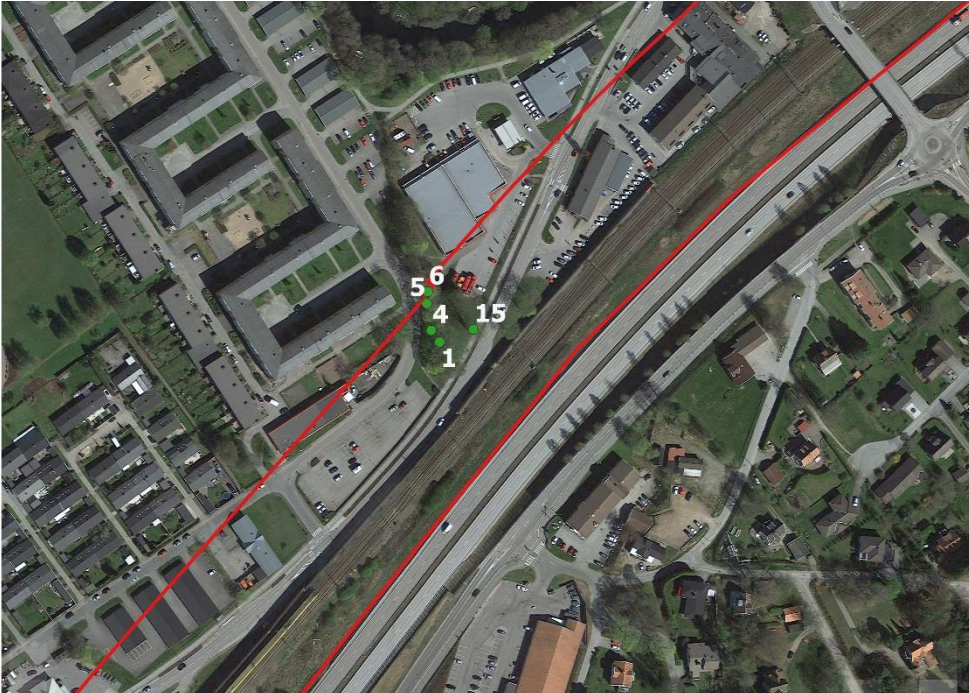
Inom inventeringsområdet för naturvärdesinventeringen finns 21 skyddsvärda träd. De flesta av dessa är dokumenterade genom tidigare inventeringar av skyddsvärda träd som genomförts av Länsstyrelsen, Lerums kommun och COWI (2015). Skyddsvärda träd inom inventeringsområdet är markerade på flygfoton i figur 10 och 11 och redovisas i tabell 2 samt i GIS-skiktet:

Figur 10. Skyddsvärda träd i västra delen.

Skyddsvärda träd finns såväl i stadsmiljön som runt Säveån. Samtliga dessa träd bör i största möjliga utsträckning skyddas vid framtida exploateringar. Detta eftersom de ofta hyser ovanliga arter av mossor, lavar och insekter. De är också värdefulla som fågelhabitat, särskilt träd med hålbildningar.

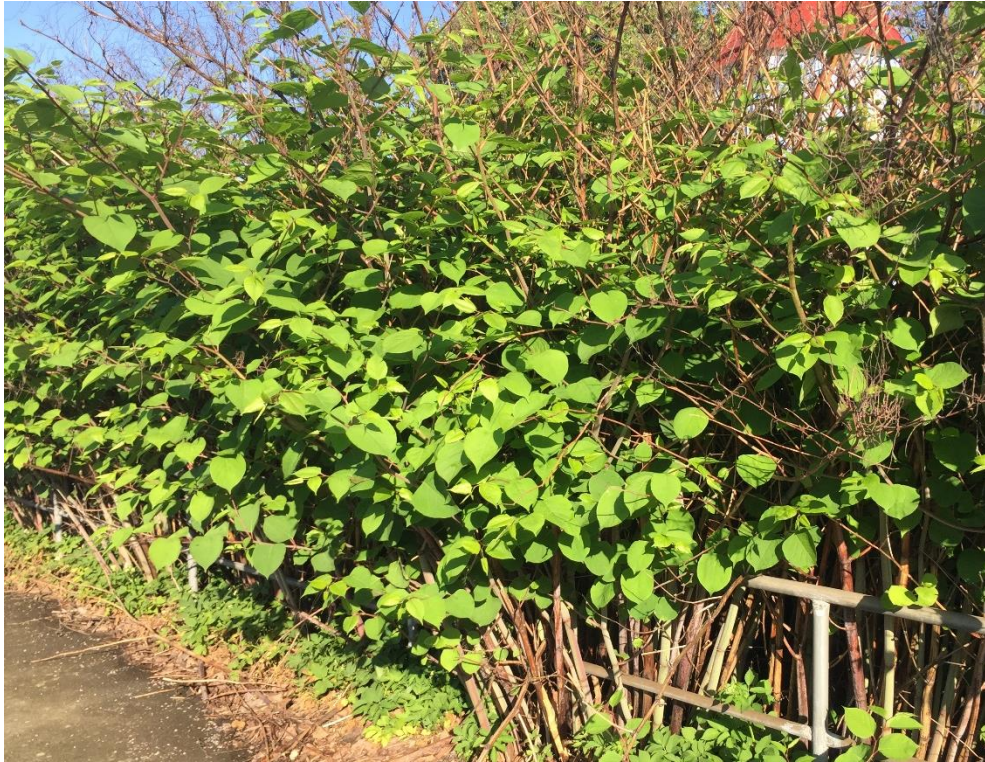
*Figur 13. Stort bestånd av den invasiva arten parkslide längs sidoplattformen i den östra delen av stationsområdet.*

Förekomsten av invasiva arter är stor och åtgärder som begränsar ytterligare spridning bör vidtas vid hantering av jordmassor från mark där dessa arter förekommer.
