SAMRÅDSUNDERLAG FÖR HANTERING AV 2 KAP KULTURMILJÖLAGEN (KML)

Väg 609/614 Rödön, Gång- och cykelväg

Krokoms kommun, Jämtlands län

2015-02-24

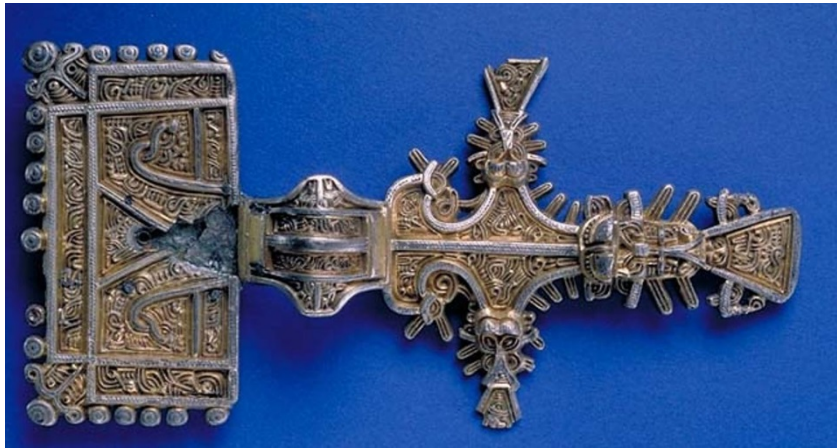
Figur 3. I byn Häste påträffades detta relieffspänne år 1929 (Raä Rödön 82). Bild Historiska museet.

Jordbruket har sannolikt även inneburit att många fornlämningar har skadats och även helt tagits bort. År 1929 arbetade en bonde i Häste med att jämna ut en kulle i åkermarken varpå en grav med mycket fina föremål påträffades. Det så kallade Hästespannet (figur 3) ingick i gravgåvorna och bedöms vara Jämtlands finaste förhistoriska fynd (Raä Rödön 82). År 1886 påträffades i byn Trusta det så kallade Trustafyndet, (figur 4), (Raä 84), och i byn Sota har ytterligare förhistoriska fynd påträffats och insamlats till museum (oklart exakt var fynd har gjorts).

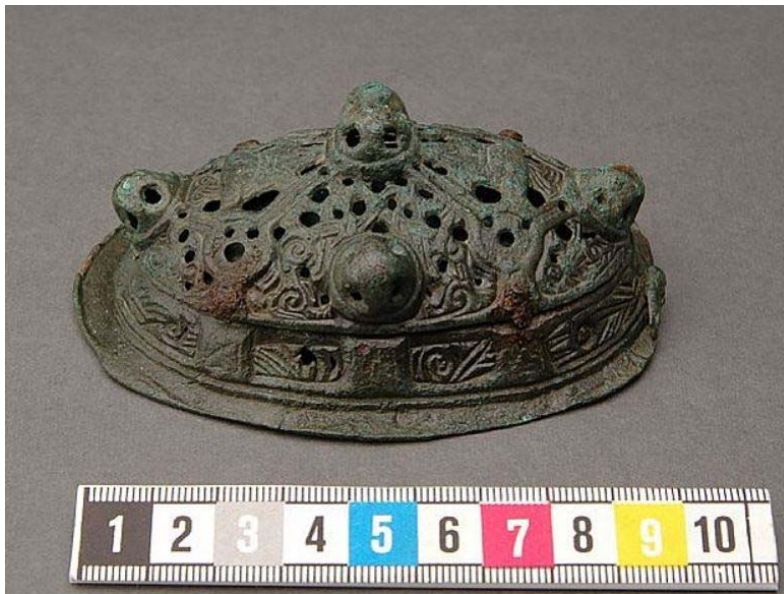
Figur 4. I byn Trusta påträffades denna vikingatida spännbucklar år 1896 (Raä Rödön 84). Bild Historiska museet.
