Naturvärdesinventering (NVI) Tjörn, väg 160. Delen Myggenäs- Sörbyvägen, gång- och cykelväg

Arbetet är utfört på uppdrag av Trafikverket

Svensk Naturförvaltning AB

Rapportdatum 2017-11-30, reviderad 2018-01-22

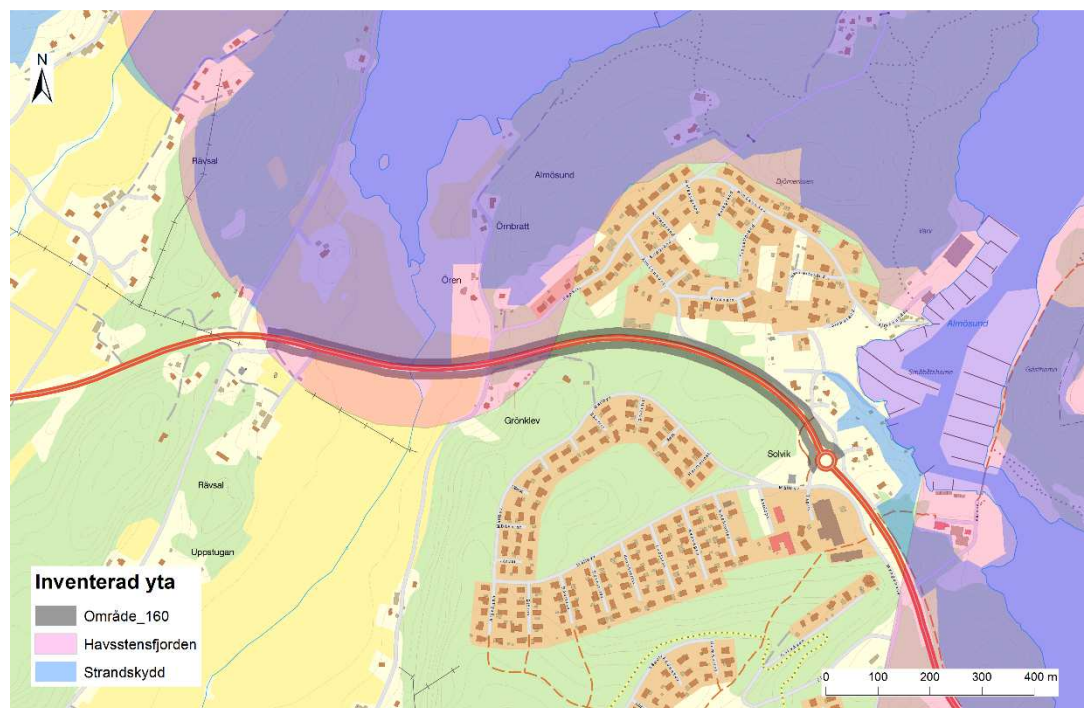
Figur 1: Kartöversikt där den inventerade ytan är markerad med grått. Det blå är områden med strandskydd och det rosa "Havsstensfjorden".

Inventeringsområdet ligger i direkt anslutning till väg 160 och omfattas av två 15 meter breda korridor på båda sidor av vägen. Nedströms vattendrag har inventeringsområdet utökats till 50 meter. Området startar vid Sörbyvägen i väst och går här genom ett jordbrukslandskap med åker, vall och betesmark. På denna del korsar ett uträtat vattendrag vägen. Längre västerut tar produktionskog över på båda sidor vägen. Längst i öst slutar området vid en större cirkulationsplats vid ett handelsområde. I det här området går en mindre avtagsväg inom inventeringsområdet på den norra sidan (se Figur 1).

Delar av området tillhör "Havsstensfjorden" som är skyddat med riksintresse för friluftsliv och i nordväst omfattas området av strandskydd, se Figur 1.

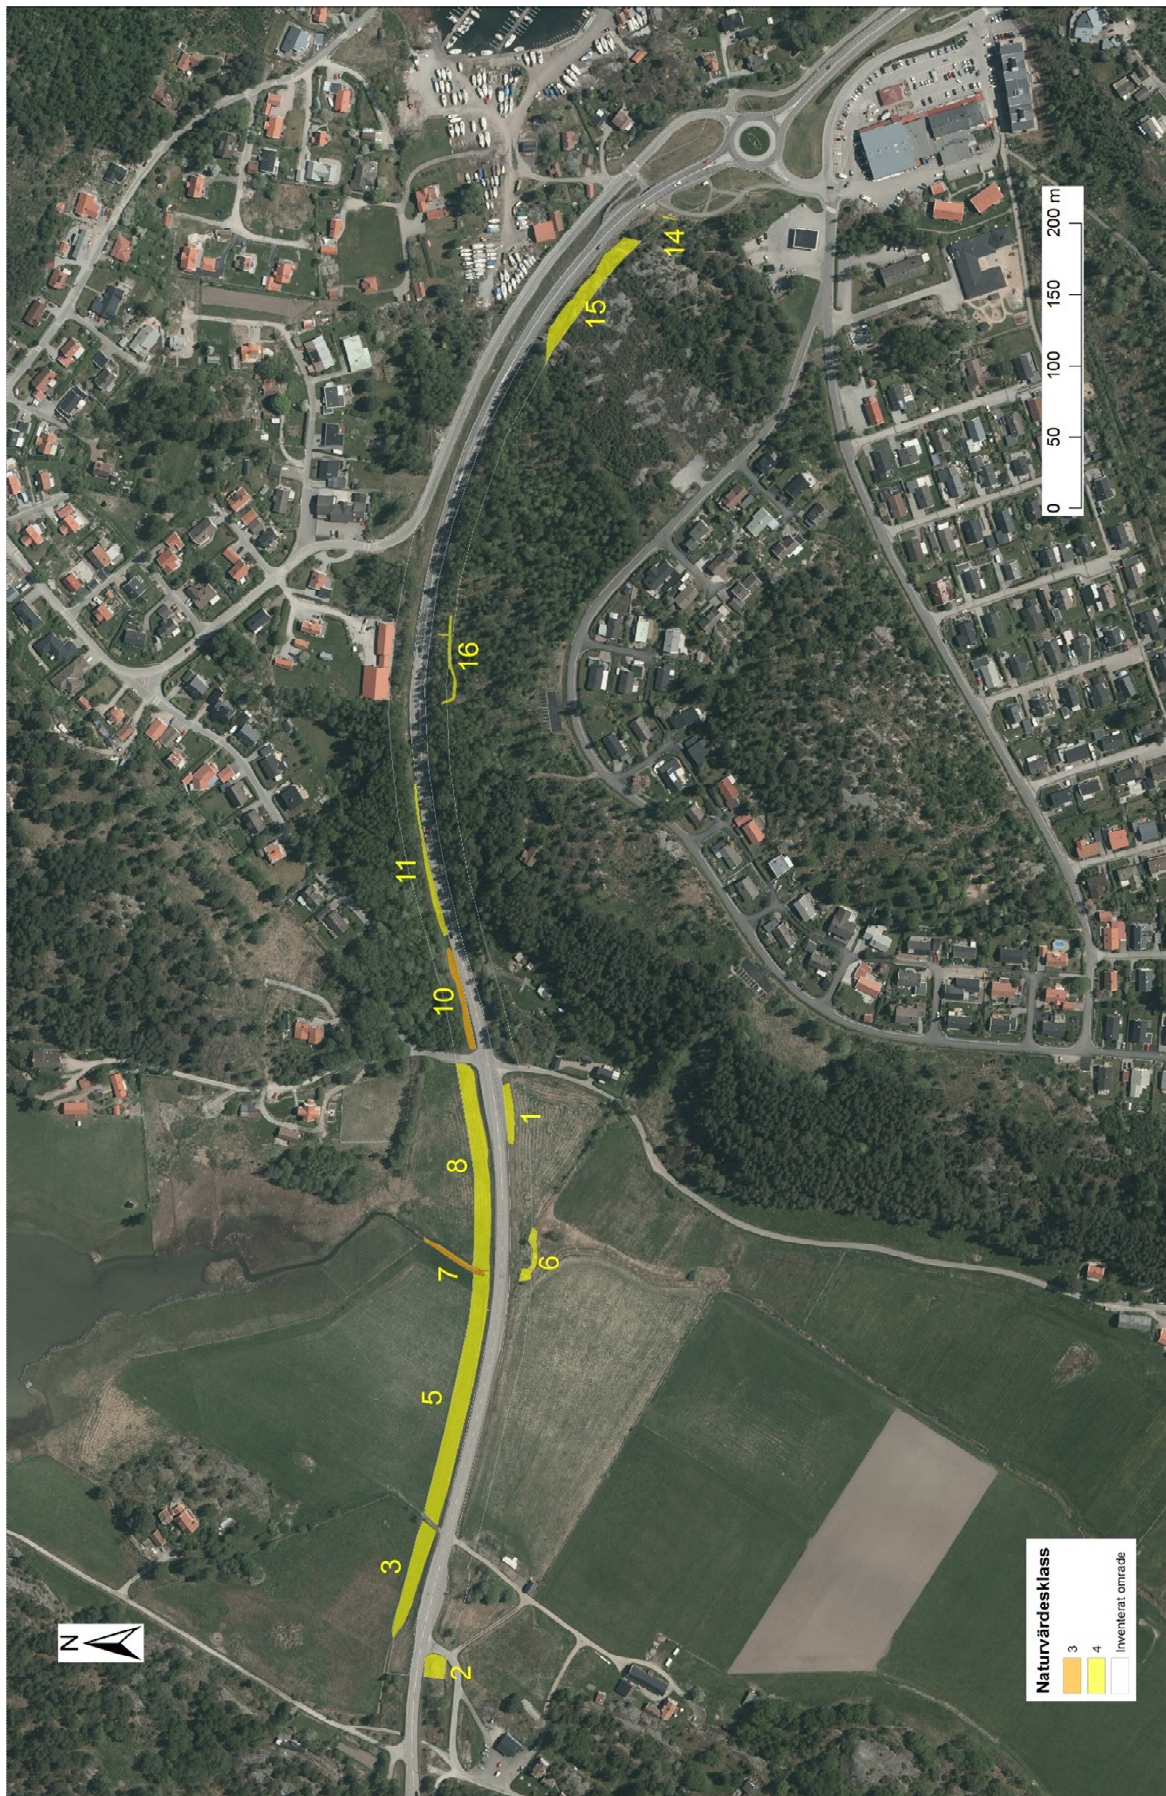
Figur 2: Karta med naturvärdesobjekten med det nummer som hänvisas till i text

Inom inventeringsområdet har totalt 12 så kallade naturvärdesobjekt identifierats och avgränsats. Två av dem har påtagligt naturvärde och resterande tio har visst naturvärde (Figur 2).

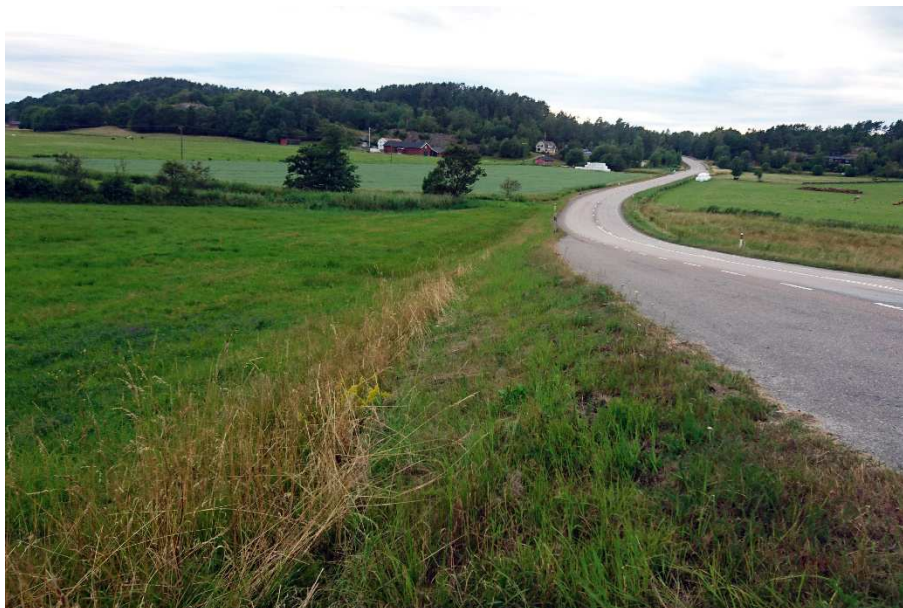
Figur 4: NV-objekt 1. Vägkant som gränsar till en vall. Under fältbesöket observerades den rödlistade fjärilen sexfläckig bastardsvärmare.

Liten del väggkant som gränsar till vall och parkeringsficka. Floran utgörs bland andra av kråkvicker, åkervädd, rölleka, svartkämpar, gulmåra, gulkämpar, liten blåklocka, nysört, fyrkantig johannesört, teveronika och käringtand.

Naturvärdesklass: Visst naturvärde knutet till kärlväxtfloran och förekomsten av ett antal naturvårdsarter samt förekomst av den rödlistade arten sexfläckig bastardsvärmare. Objektet utgör en viktig födoresurs för pollinerare.

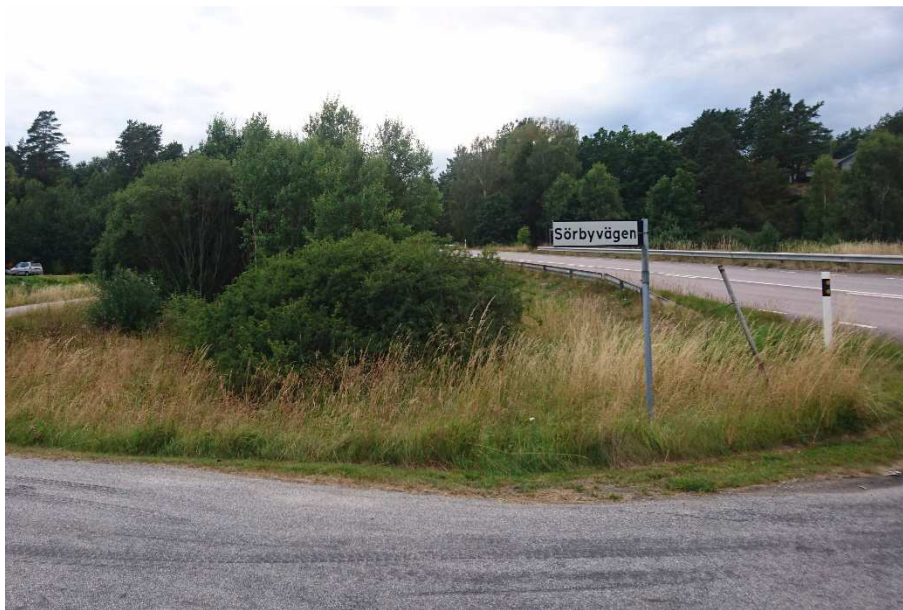
Figur 5: NV-objekt 2. Större slånbuskage.

Större slånbuskage mellan stora vägen och mindre avtagsväg. Slånbuskaget är tätt och även med grov slån. Fuktig mark som är frisk närmast vägen. Fäl flora med åkertistel, veketåg, gulvial, knapptåg och hallon. På den friska marken närmast vägen finns gulvial, rölleka, gulkämpar, käringtand, flockfibbla och svartkämpar.

Naturvärdesklass: Visst naturvärde knutet till slån och dess betydelse för biologisk mångfald. Slån har ett högt värde som nektar och pollenkälla och stor betydelse för många insekter. Flera insekter har också slån som värdväxt för sina larver. Fåglar använder buskagen både som skydd och häckningsplats och även vid födosök.

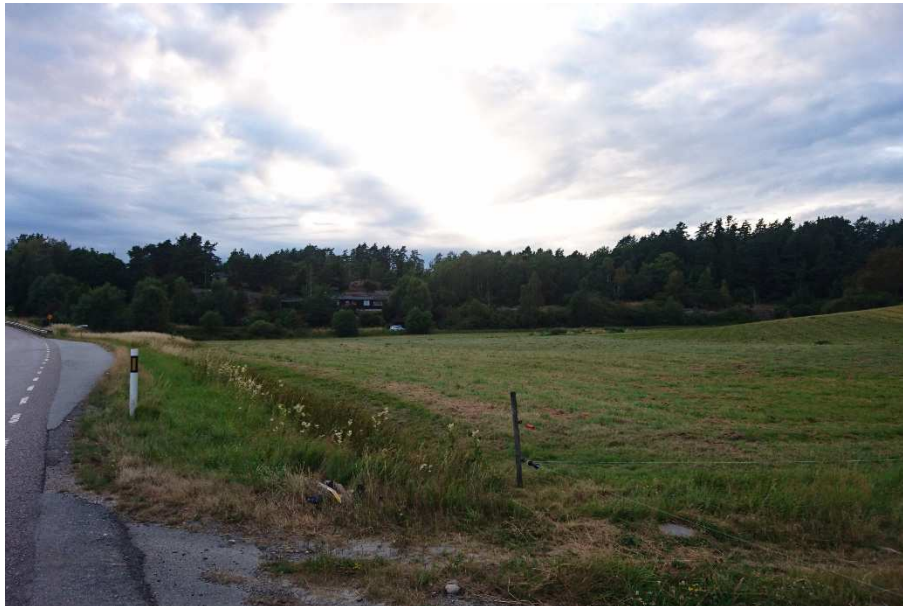
Figur 6: NV-objekt 3. Slåttrad vall med värde för fåglar.

Slåttrad vall. Fältflora med bredbladigt gräs, knapptåg, veketåg, vanlig smörblomma, rödklöver, vitklöver, käringtand, ogräsmaskrosor och brunört.

Naturvärdesklass: Visst naturvärde knutet till habitatkvaliteten hävdad mark i form av slätter. Öppna marker har en positiv effekt på den biologiska mångfalden och värde för bland andra fåglar. Objektet ligger vid Askeröfjorden och vallarna besöks frekvent av rastande och födosökande fåglar. Observation av bland andra de rödlistade fåglarna havsörn, bivråk och ängspiplärka finns inrapporterat i artportalen och under fältbesöket födosökte ett större antal grågäss och vitkindad gås på objektet strax utanför inventeringsområdet.

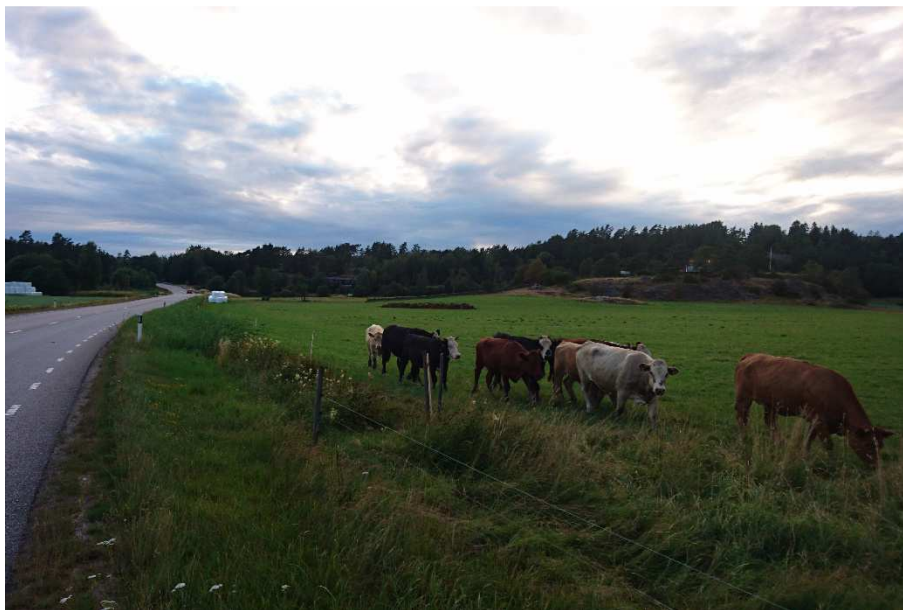
Figur 7: NV-objekt 5. Öppen kultiverad betesmark som betas av nöt.

Öppen kultiverad betesmark som betas av nöt. Objektet har maskinslåtrats tidigare under säsongen. Kvävegynnad fältflora med bland andra vanlig smörblomma, skräppor, vitklöver, bredbladigt gräs, brunört, vitklöver och rödklöver.

Naturvärdesklass: Visst naturvärde knutet till habitatkvaliteten hävdad mark i form av slätter och bete. Öppna marker har en positiv effekt på den biologiska mångfalden och värde för bland andra fåglar. Objektet ligger vid Askeröfjorden och vallarna besöks frekvent av rastande och födosökande fåglar. Observation av bland andra de rödlistade fåglarna havsörn, bivråk och ängspiplärka finns inrapporterat i artportalen och under fältbesöket födosökte ett större antal grågäss och vitkindade gäss på objektet strax utanför inventeringsområdet.

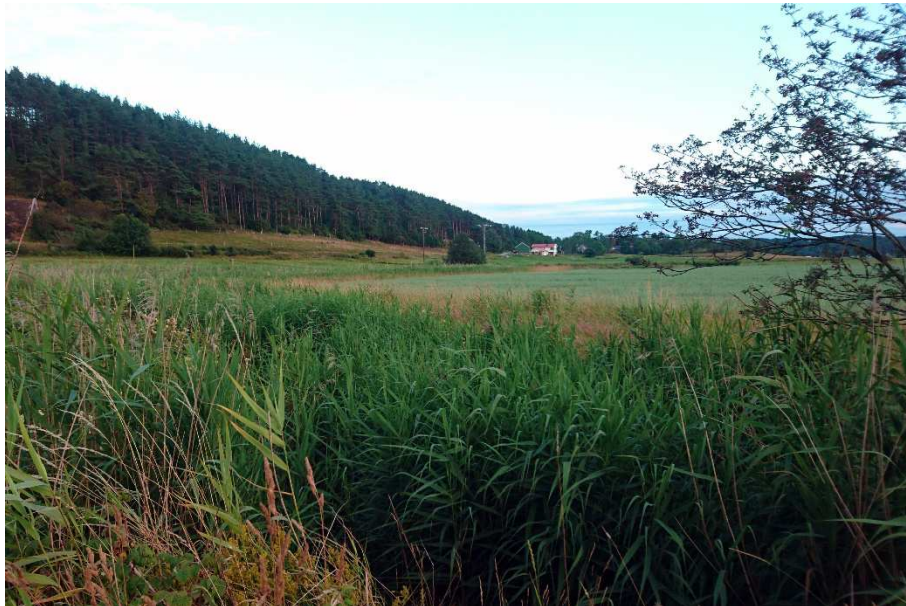
Figur 8: NV-objekt 6. Dike mellan vall och havreåker.

Uppströms dike som rinner mellan vall och havreåker samt tillhörande vassbälte. Diket är i stort sett helt igenväxt med vass. Brännässla, strandlysing, vass, älggräs och åkertistel i strandzonen. Enstaka klen rönn och klibbal i trädsiktet. Objektet fortsätter utanför inventeringsområdet.

Naturvärdesklass: Visst naturvärde knutet till permanent vattenföring vilket i sig bidrar till och skapar förutsättningar för biologisk mångfald. Inga noggrannare undersökningar har gjorts av dikets vattenkvalitet, vegetation eller fauna. Även befintlig fakta saknas varför bedömningen av naturvärdet är preliminär. Objektet omfattas av det generella biotopskyddet.

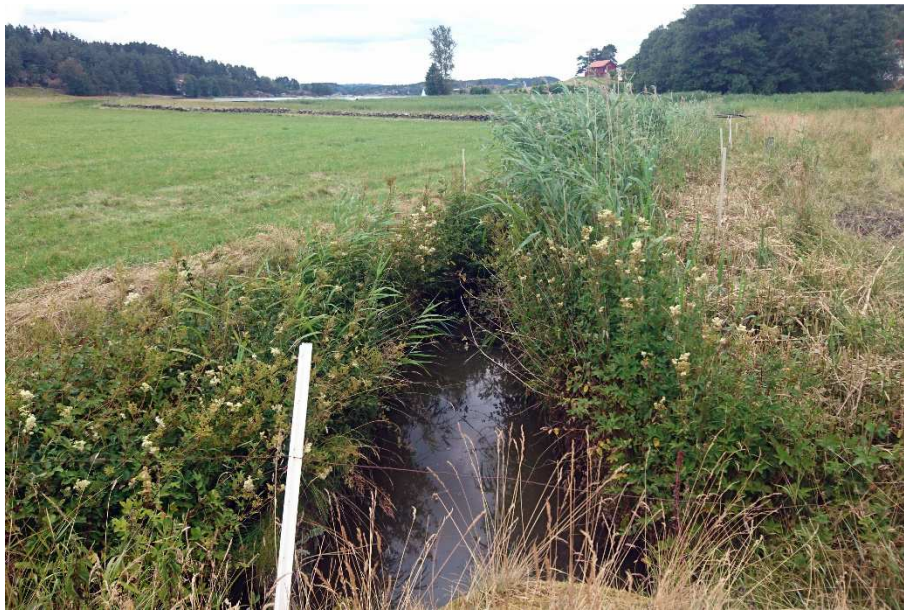
Figur 9: NV-objekt 7. Djupt dike som rinner genom en öppen kultiverad betesmark.

Nedströms dike som rinner genom en betesmark. Diket är djupt och med öppen vattenspegel. Diket är förstärkt med bräder på kanterna. Vass, strandlysing och älggräs i strandzonen. Diket är troligen fiskförande och har permanent vattenföring året om. En huggorm observerades vid strandkanten. Objektet fortsätter utanför inventeringsområdet och mynnar i havet ett par hundra meter norrut.

Naturvärdesklass: Påtagligt naturvärde knutet till permanent vattenföring vilket i sig bidrar till och skapar förutsättningar för biologisk mångfald. Att diket är brett, djupt och med öppen vattenspegel ökar dess värde och objektet bedöms därför ha påtagligt värde. Inga noggrannare undersökningar har gjorts av dikets vattenkvalitet, vegetation eller fauna. Även befintlig fakta saknas varför bedömningen av naturvärdet är preliminär. Objektet omfattas av det generella biotopskyddet.

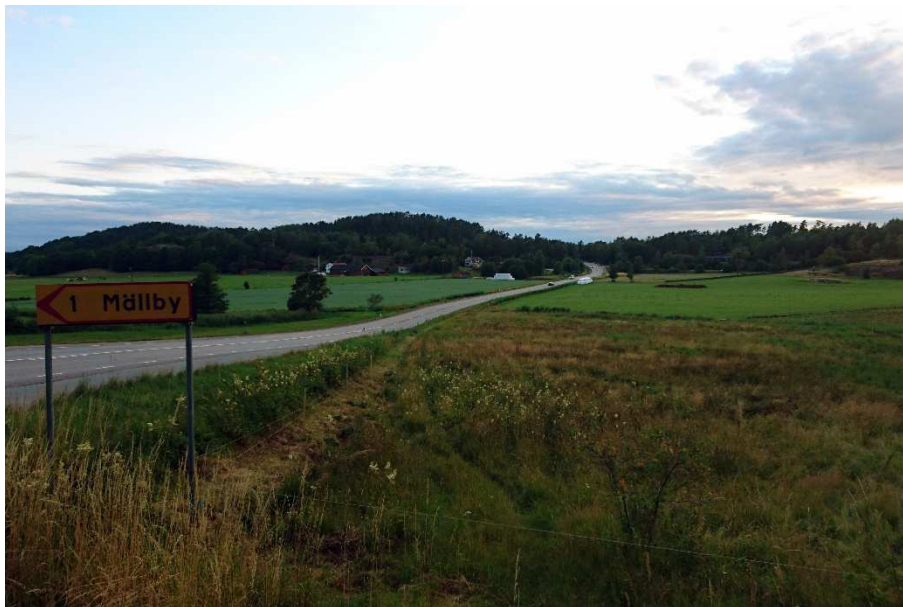
Figur 10: NV-objekt 8. Öppen kultiverad betesmark som betas av nöt.

Öppen kultiverad betesmark på frisk till fuktig mark om betas av nöt. Betesmarken var vid fältbesöket svagt hävdad. Fältfloran utgörs bland andra av gökblomster, fackelblomster, mjölkört, älggräs, åkertistel, vanlig smörblomma, knapptåg, kärtistel, veketåg, gulvial, strandlysing, rödklöver, vass, skräppor och ängskavle. Objektet fortsätter utanför inventeringsområdet.

Naturvärdesklass: Visst naturvärde knutet till habitat kvaliteten hävdad mark i form av bete samt kärnväxtfloran och förekomsten av ett antal naturvårdsarter. Öppna marker har en positiv effekt på den biologiska mångfalden och värde för bland andra fåglar. Objektet ligger vid Askeröfjorden och vallarna besöks frekvent av rastande och födosökande fåglar.

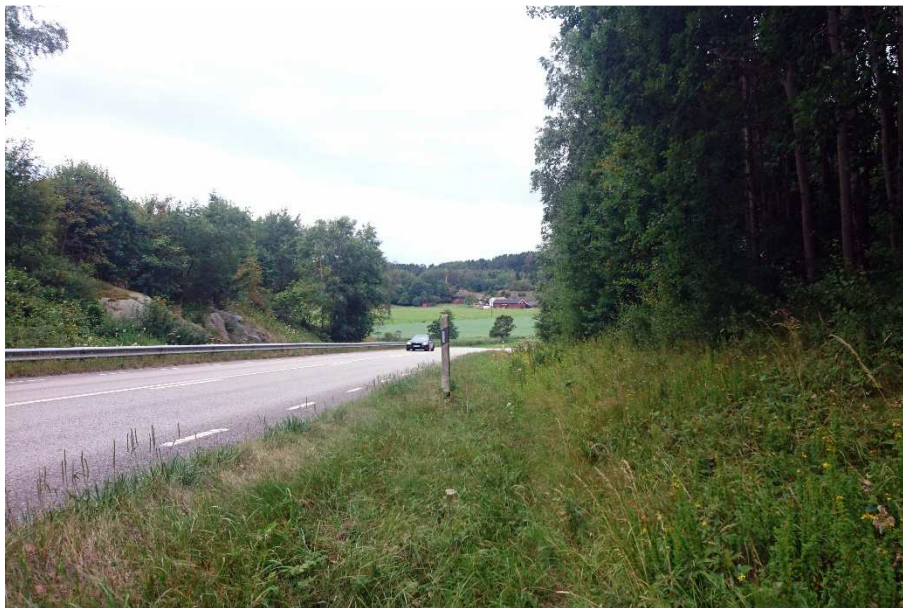
Figur 11: NV-objekt 10. Artrik vägkant med en rik fältflora med bland andra klockljung, pillerstarr, liten blåklocka och ängsviol.

Artrik vägkant på torr till fuktig mark som i norr gränsar till produktionsskog. Objektet ligger i en sydsluttning med ett dike mellan objektet och vägrenen. Bland arterna i fältfloran finns bland andra klockljung, ljung, teveronika, knägräs, ängsviol, svartkämpar, blodrot, fyrkantig johannesört, sydvårbrodd, knippfryle, kruståtel, gulmåra, käringtand, rölleka, blåsuga, ängshavrerot, åkervädd, liten blåklocka, pillerstarr, nysört och gråfibbla. I öster finns friska till fuktiga delar där strandlysing, älggräs, blååtel och stätta tar över fältfloran. Salix, klippal och hallon i buskskiktet. Delar med bar sand i väst.

Naturvärdesklass: Påtagligt naturvärde knutet till kärnväxtfloran och förekomsten av ett stort antal naturvårdsarter med värde för insektsfaunan. De rödlistade fjärilarna sexfläckig bastardsvärmare och mindre bastardsvärmare finns i närområdet.

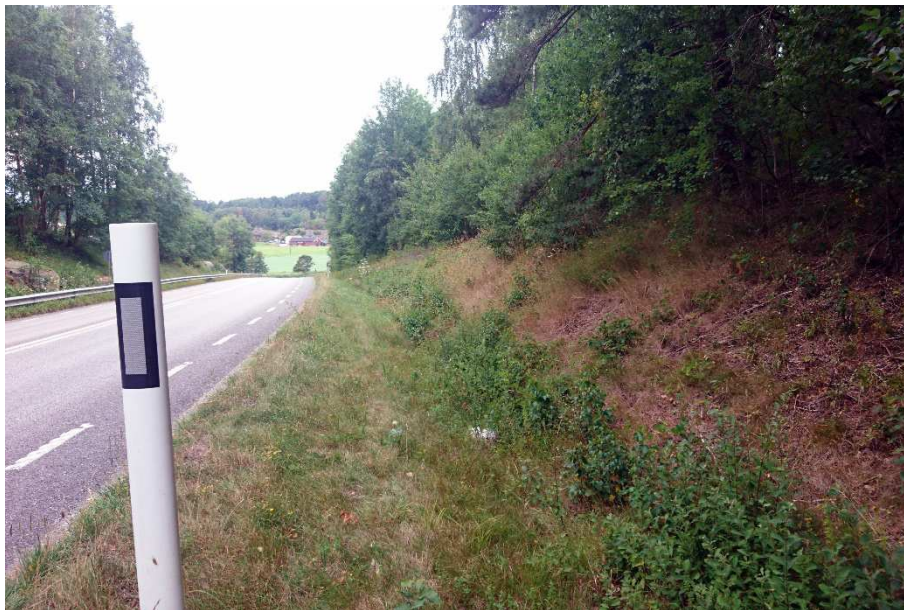
Figur 12: NV-objekt 11. Artrik vägkant med bland andra käringtand, ärenpris, liten blåklocka och ängsviol.

Vägkant på torr till frisk mark som i norr gränsar till produktionsskog. Delar av objektet ligger i en sydsluttning men även ett dike och vägrenen ingår. Bland arterna i fältfloran finns bland andra blodrot, käringtand, fyrkantig johannesört, liten blåklocka, teveronika, ärenpris, knippfryle, ängsviol, gulsporre, gråfibbla, ljung och svartkämpar. På vissa fuktigare delar finns älggräs, strätta och blåtåtel. Björnbär, hallon och salix i buskskiktet.

Naturvärdesklass: Visst naturvärde knutet till kärlväxtfloran och förekomsten av ett antal naturvårdsarter med värde för insektsfaunan. De rödlistade fjärilarna sexfläckig bastardsvärmare och mindre bastardsvärmare finns i närområdet.

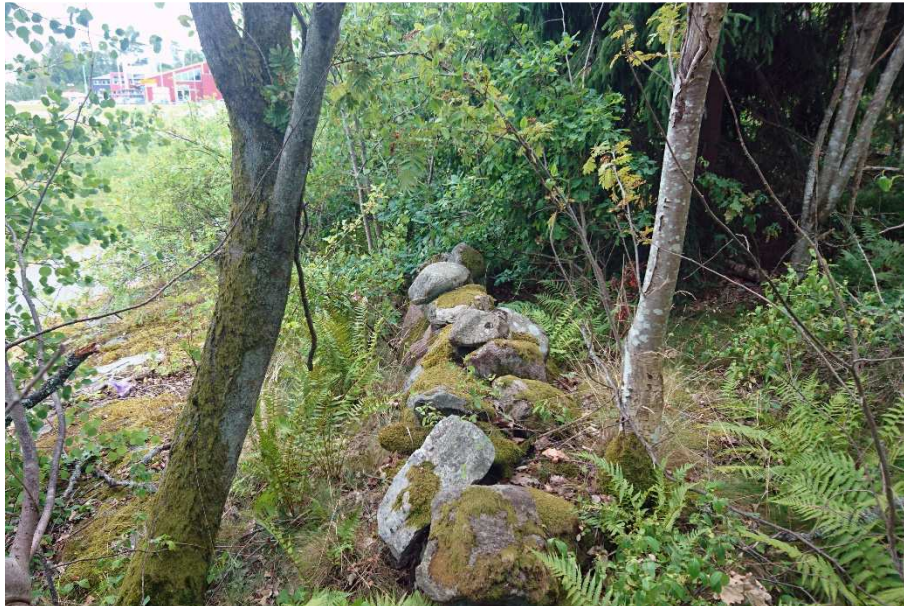
Figur 13: NV-objekt 14. Solbelyst, storblockig stenmur rik på gömslen.

Enkel stenmur med runda stora block. Trädskikt med normalgrov oxel och klen till normalgrov rönn. En, vildkaprifol, klen asp och ek i buskskiktet. Muren fortsätter utanför inventeringsområdet.

Naturvärdesklass: Visst naturvärde knutet till stenmuren och de bärande och blommande träden. Stenmuren är storblockig och rik på gömslen. Den är delvis solbelyst vilket ökar dess värde. Solbelysta stenmurar är av värde för växelvarma djur så som insekter, grod- och kräldjur. De utgör även skydd och livsmiljö.

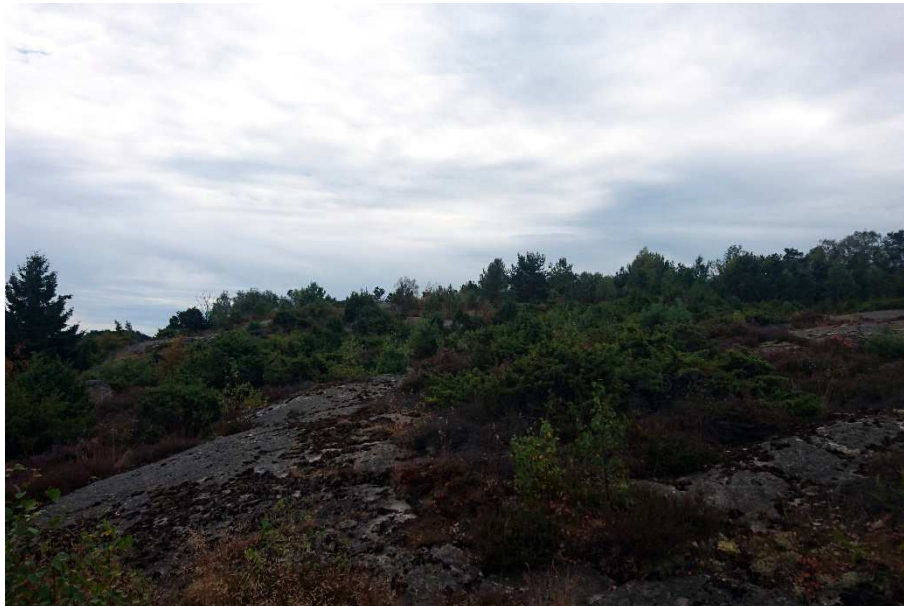
Figur 14: NV-objekt 15. Öppen hällmark med busk-och risvegetation.

Hällmark av fattiga bergarter med enbuskmark. Området har nyligen restaurerats och röjts på yngre tall och björk. Buskskikt rikt på en samt enstaka rön och tall. Ris som ljung, blåbär, kråkbär, lingon och odon samt örter som pillerstarr, knägräs, kruståtel, bergsyra, bergven och stensöta i fältskiktet. Objektet fortsätter utanför inventeringsområdet.

Naturvärdesklass: Visst naturvärde knutet till relativt öppen hällmark med ris- och buskvegetation med värde för fåglar och insekter.

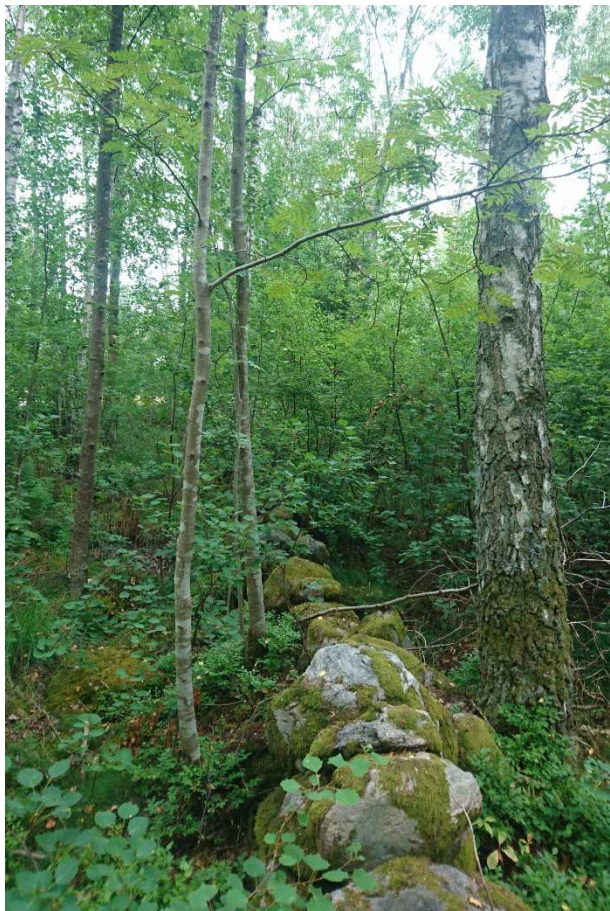
Figur 15: NV-objekt 16. Stenmur i yngre lövkog.

Stenmur i triviallövkog. Trädskiktet utgörs av klen till normalgrov asp och björk. Aspuppslag i buskskiktet. Mycket rikt med frodigt blåbär i fältskiktet. Stenmuren är av enkel konstruktion med runda stora block. Gömslen förekommer i muren. Ett hålträd av asp, en grov talltorraka med insektsgångar och en björkhögstubbe finns utefter muren som fortsätter utanför inventeringsområdet.

Naturvärdesklass: Visst naturvärde. Objektet gränsar till lågt naturvärde och stenmurar i skog har generellt sett lågt naturvärde men positiva värdeelement i form av död ved och hålträd ökar värdet till visst naturvärde. Stenmuren har stora runda block med förekomst av håligheter och gömslen som kan fungera som skydd och livsrum. Död ved och hålträd är en brist i dagens skogar. Död ved är viktigt substrat för många arter så som mossor, lavar, insekter och svampar. Hålträd med värde för fåglar.

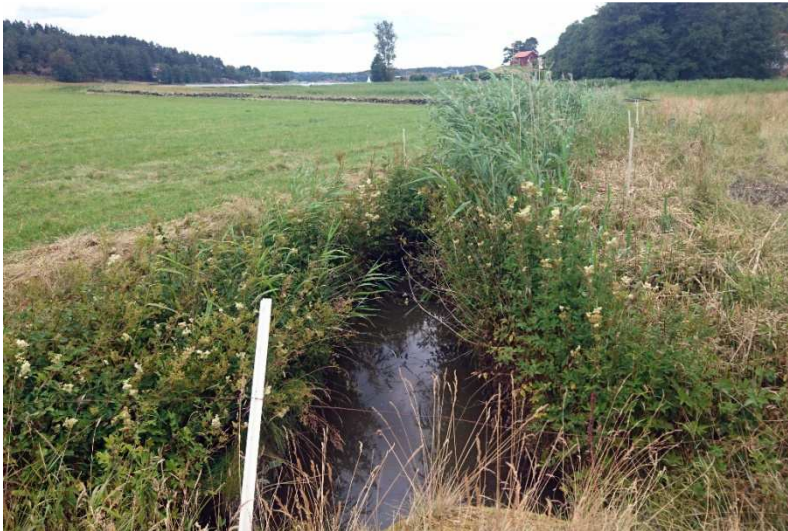
Figur 16: Objekt 160_gbs_1. Dike som rinner genom en betesmark och vidare ut i Askeröfjorden.

Dike som rinner genom en betesmark. Diket är djupt och med öppen vattenspegel. Objektet fortsätter utanför inventeringsområdet och rinner ut i Askeröfjorden några hundra meter norrut. Objektet utgör naturvärdesobjekt 160B-7 och har påtagligt naturvärde.

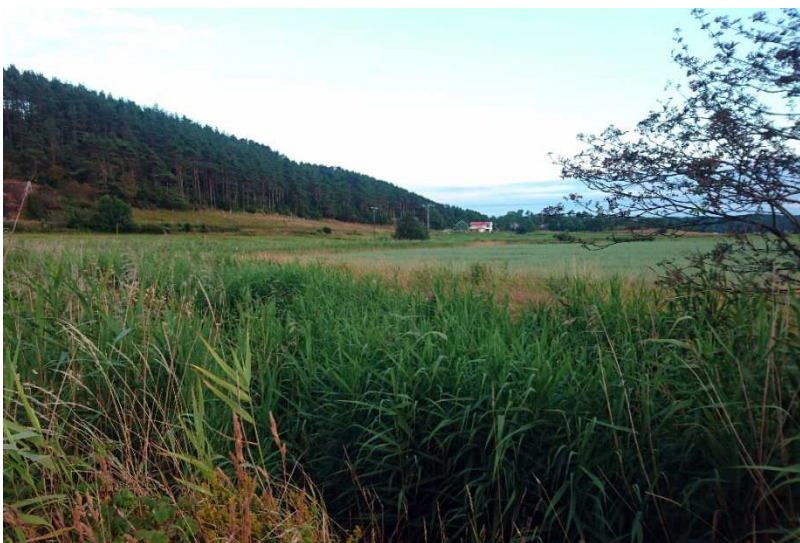
Figur 17: Objekt 160_gbs_2. Dike som rinner mellan vall och havreåker.

Dike som rinner mellan en vall och en havreåker. Stora delar av diket är igenväxt med vass. Objektet fortsätter utanför inventeringsområdet, utgör naturvärdesobjekt 160B-6 och har visst naturvärde.
