Inventering av förutsättningar inför arkeologisk utredning steg 2 vid E4 Ljungby. Kronobergs län, Ljungby kommun.

Inventering av förutsättningar inför arkeologisk utredning steg 2 vid E4 Ljungby.

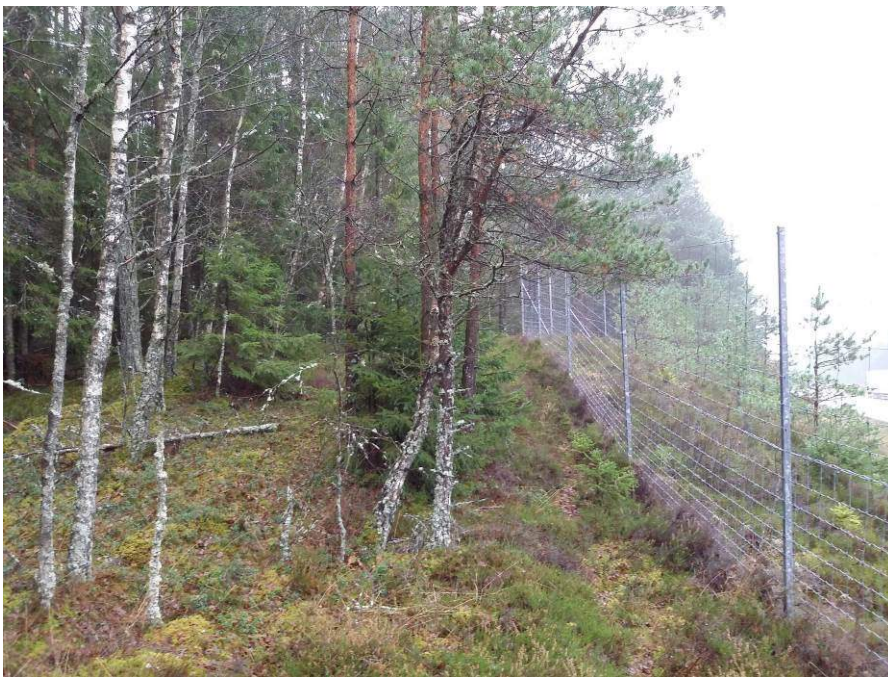
Omfattning och beskrivning: Objektet utgörs av en mindre skogsbevuxen moränhöjd med ett relativt tjockt humuslager som ligger i anslutning till en mosse/torvmark (figur 2). Höjdläget sluttar från sitt centrum åt norr och söder. Höjdnivån är ca 157 m ö h som högst. Det är oklart ifall mossen har varit ett tidigare öppet vattendrag eller ej. I den västra kanten löper ett viltstängsel som går in ca en meter på undersökningsytan inom objektet. Utöver detta upptar vägdike och en bitvis mycket kraftig slänt upp till ca 8 -10 meter av arbetsområdet.

Figur 2. Objekt 1. Den skogsbevuxna remsa som kvarstår av objektet inom en arbetsbredd på 20 meter. Foto mot söder.

Skog och avverkning: Inom objektet växer relativt tät ungskog av blandkaraktär som föreslås avverkas.

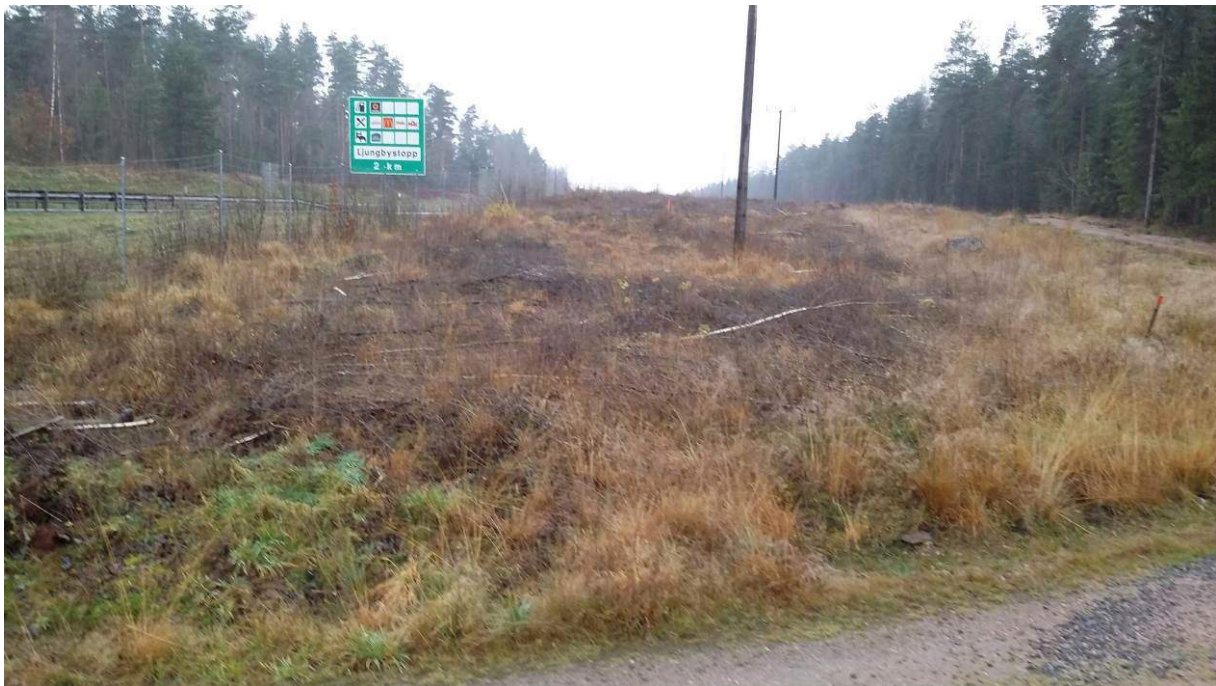
Figur 4. Objekt 6. Notera elledningen som löper i den västra kanten på objekt 6. Foto mot söder

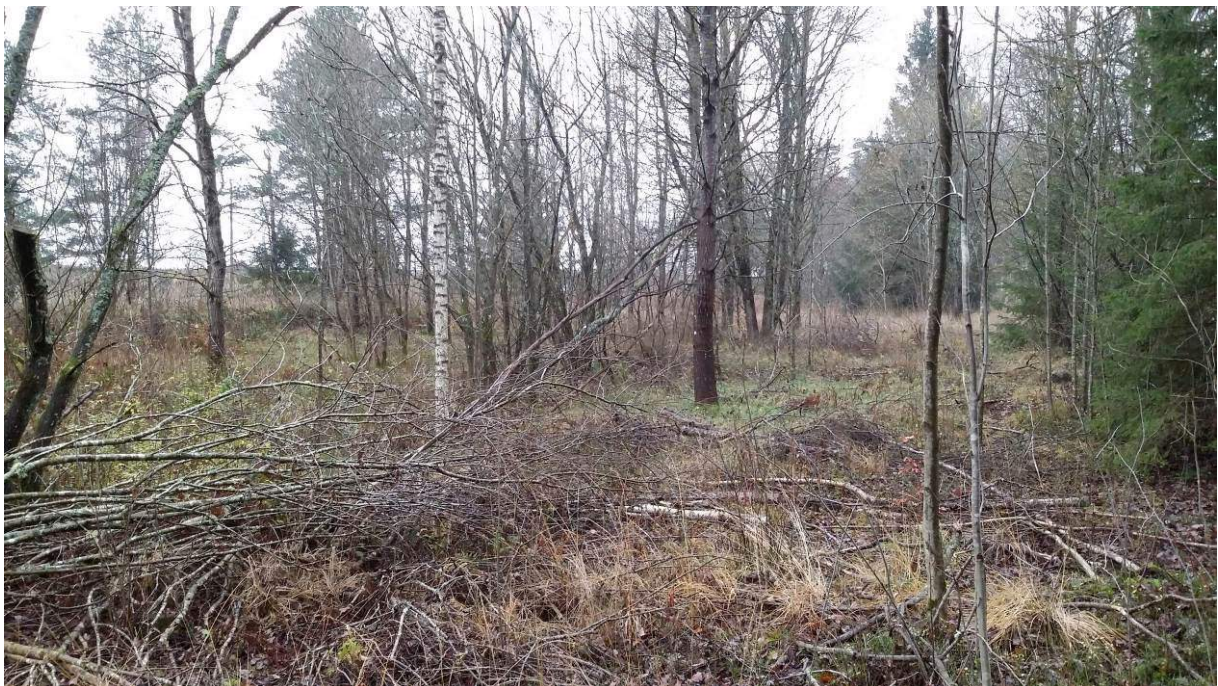
Figur 5. Objekt 7. Den norra delen av området (Ljungby 13:29). Delar av denna yta föreslås att avverkas (mindre ekonomiskt betydande bestånd) . Foto mot norr.

Skog och avverkning: Den södra delen av objektet är förhållandevis tätbevuxet med träd och buskar och bör avverkas innan en undersökning går att genomföra. Den norra delen har glesare skog men delar av denna bör även avverkas för att en underlätta en schaktning. Ytan som föreslås avverkas motsvarar ca 7 000 m² och ligger inom tre fastigheter, varav Ljungby kommun äger två (se bilaga).

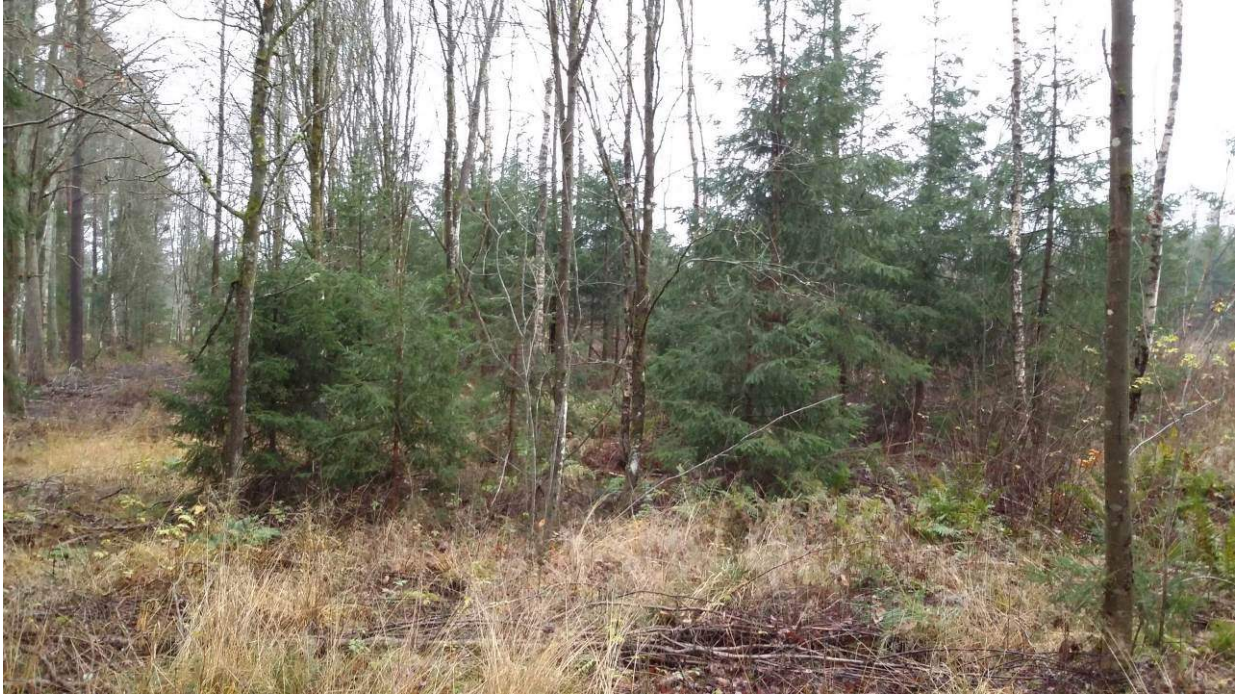
Figur 6. Objekt 7. Den södra delen av området (Ljungby 12:1). Denna del uppvisar en varierad trädthet som gör att möjligheten att kunna utföra en utredning är begränsad. En avverkning bör således göras. Foto mot söder.

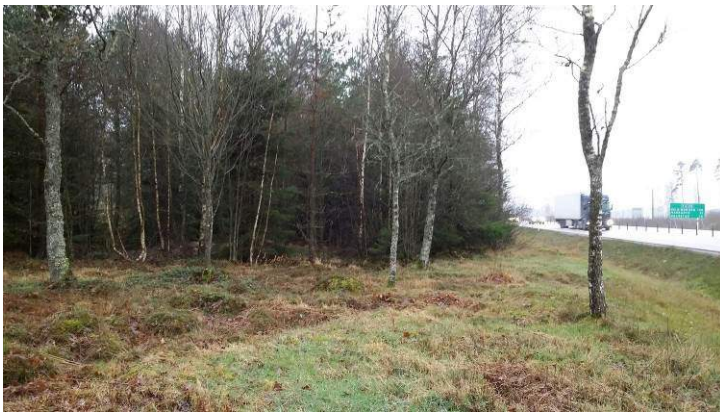
Figur 10. Objekt 9. Den tätt trädbevuxna ytan i den centrala delen av objektet som bör avverkas. Foto mot söder.

Skog och avverkning: En yta i den centrala delen av objektet bör avverkas innan en undersökning går att genomföra (figur 7 och 10). Ytan motsvarar ca 1600 m². Även ytterligare en mindre yta på ca 200 m² som angränsar till den fossila åkermarken RAÄ 120 bör röjas från sly och buskar. I resterande område växer spridda björkar vilka inte behöver avverkas då dessa växer glest och därmed inte påverkar en arkeologisk utredning steg 2 (figur 11).

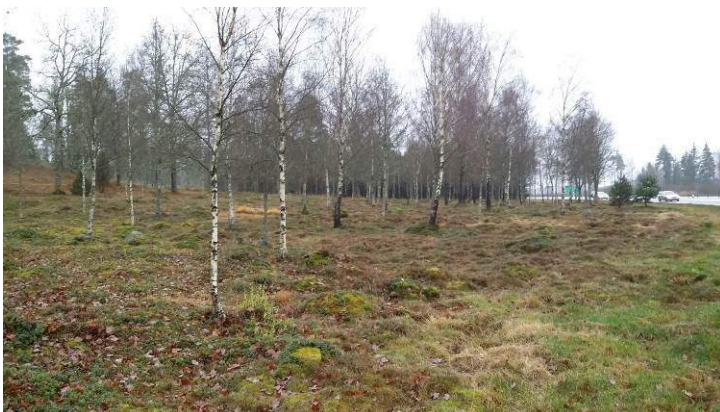
Figur 11. Den norra delen av objekt 9. Foto mot söder.

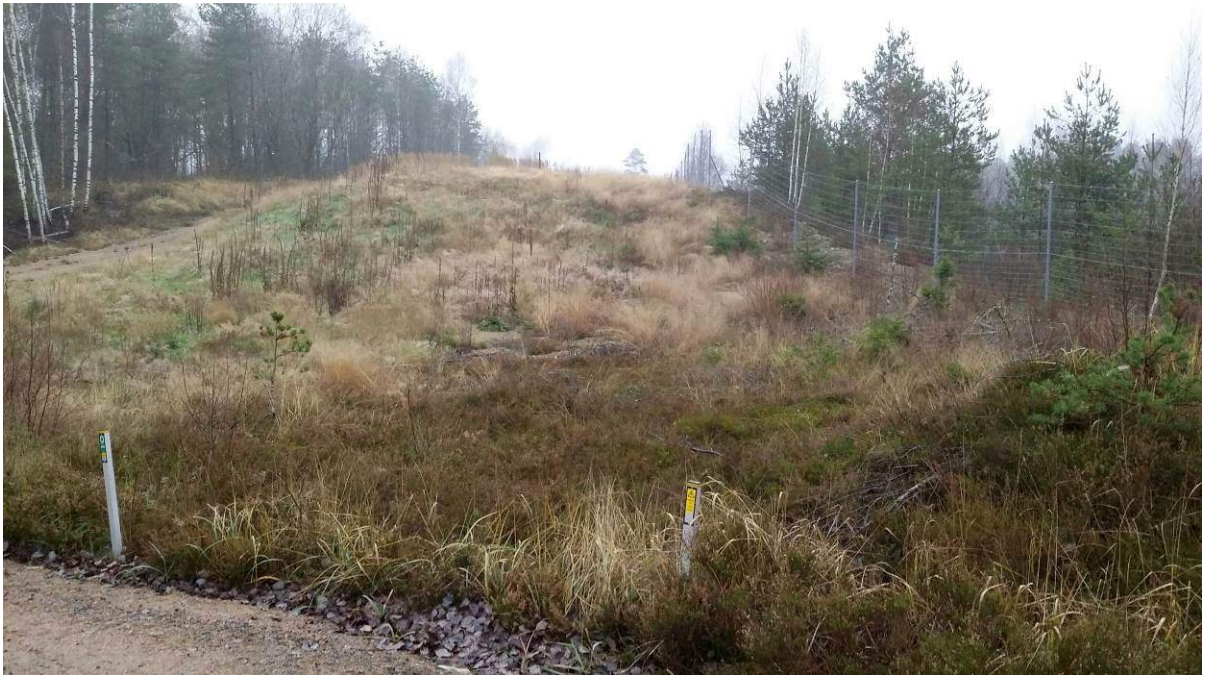
Figur 14. Viltstängslet löper in några meter i den östra kanten av objekt 11. Foto mot norr.

Undersökningsmetod: Som metod föreslås sökschaktning med maskin och som komplement till denna rutgrävning. Den yta som ligger innanför viltstängslet föreslås i första hand att rutgrävas, om viltstängslet gör att öppna upp i kanten är det dock en fördel.

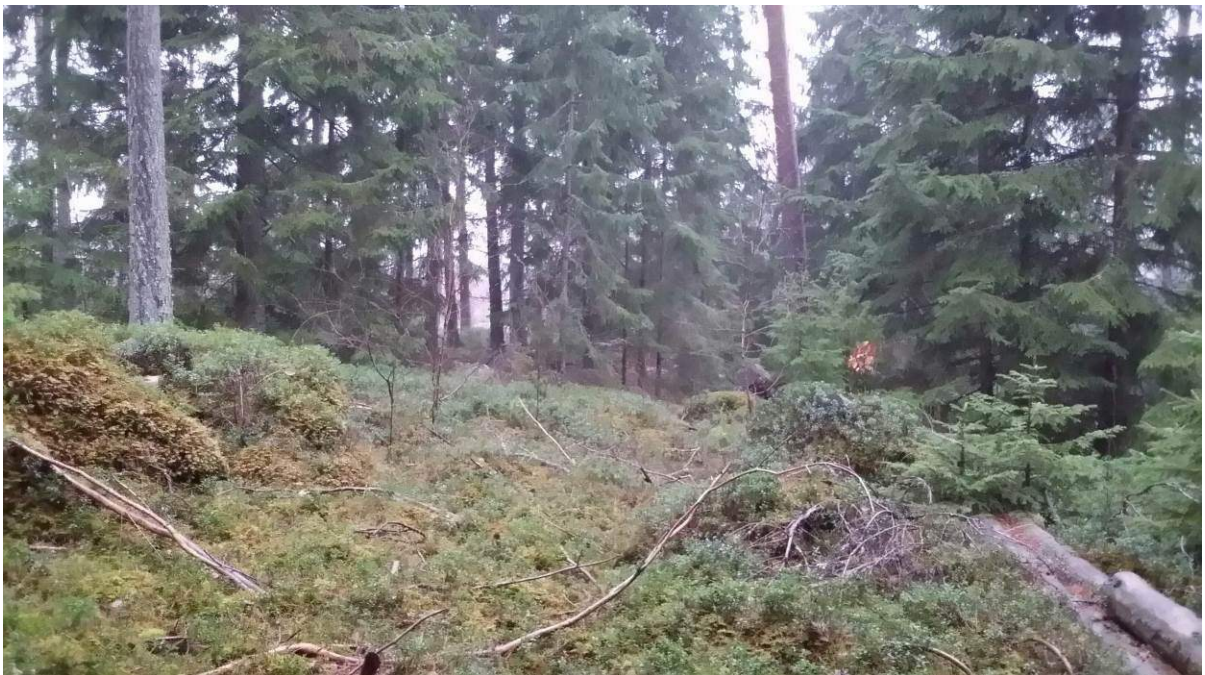
Figur 15. Objekt 12. Den relativt glest skogsbevuxna delen av objektets östra område. Foto mot söder.

Undersökningsmetod: Sökschaktning med maskin samt eventuell komplettering av rutgrävning. En eventuell rutgrävning föreslås även innanför viltstängslet. Statusen på rösena bör även klargöras.

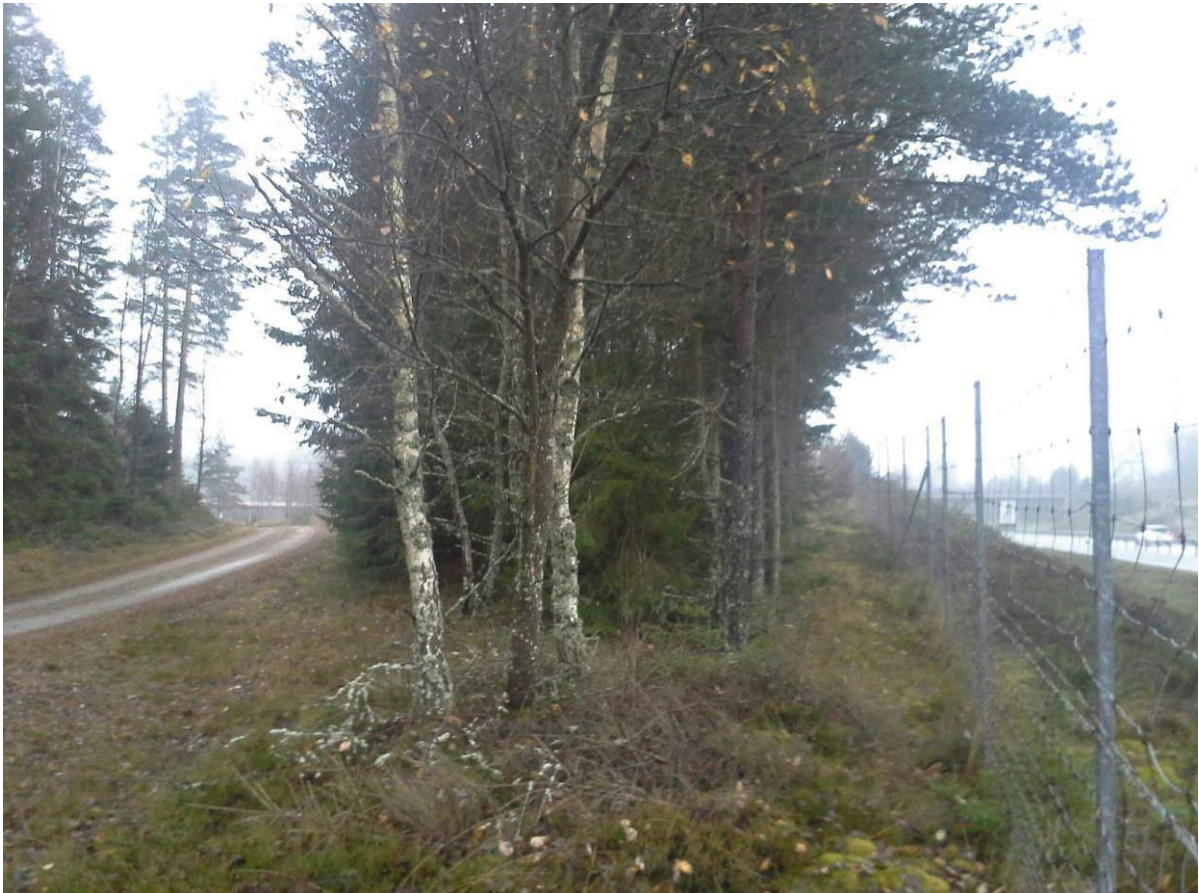
Figur 16. Tät trädbevuxen yta i den centrala delen av objekt 12. Foto mot söder.

Skog och avverkning: Två mindre områden bör avverkas eller röjas. Inom det ena av dem som omfattar ca 300 m² växer tätt stående ungskog, främst gran. Söder om detta finns det björksly och smågran inom ett ca 350 m² stort område. Dessa båda områden ligger invid den möjliga stensättningen. Uppe på moränåsen öster om grusvägen växer främst storvuxen gran. Det bedöms dock som att det där går att utföra en arkeologisk utredning utan att först behöva avverka.

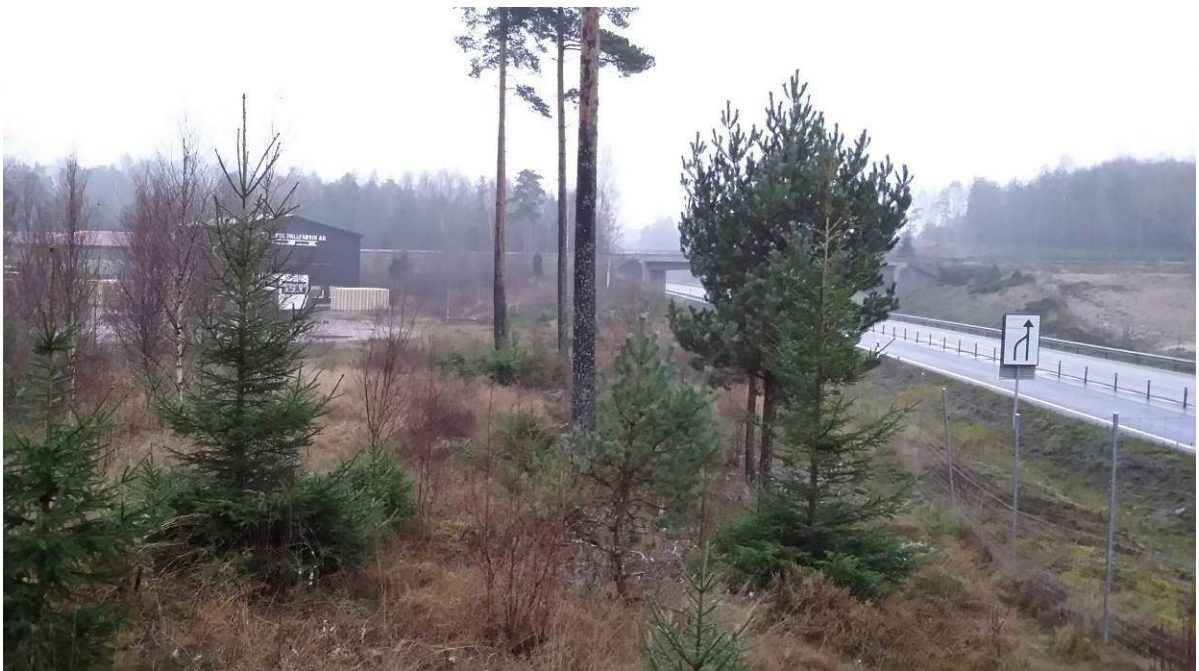
Figur 17. Objekt 12. Yta i anslutning till eventuell stensättning som bör röjas från sly och ungran. Foto mot söder

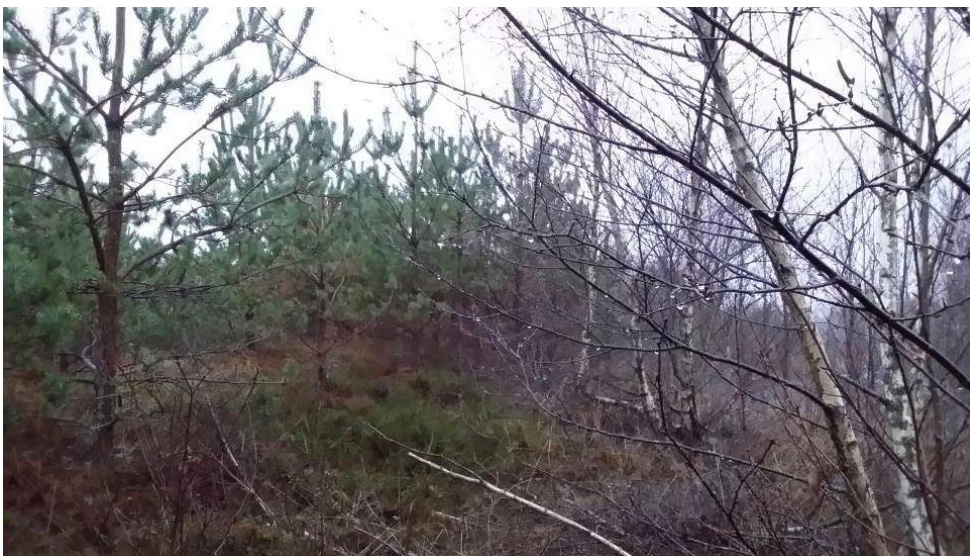
Figur 18. Område med tall och björk som bör röjas/avverkas i den södra delen av objekt 14. Foto mot söder.

Skog och avverkning: Två utmarkerade ytor bör avverkas. I den södra delen av området växer tätt med yngre tall samt björk (se figur 18). I norr finns en yta som är tätbevuxen med unga lövträd (figur 22). Totalt motsvarar ytorna som bör röjas/avverkas ca 5450 m².

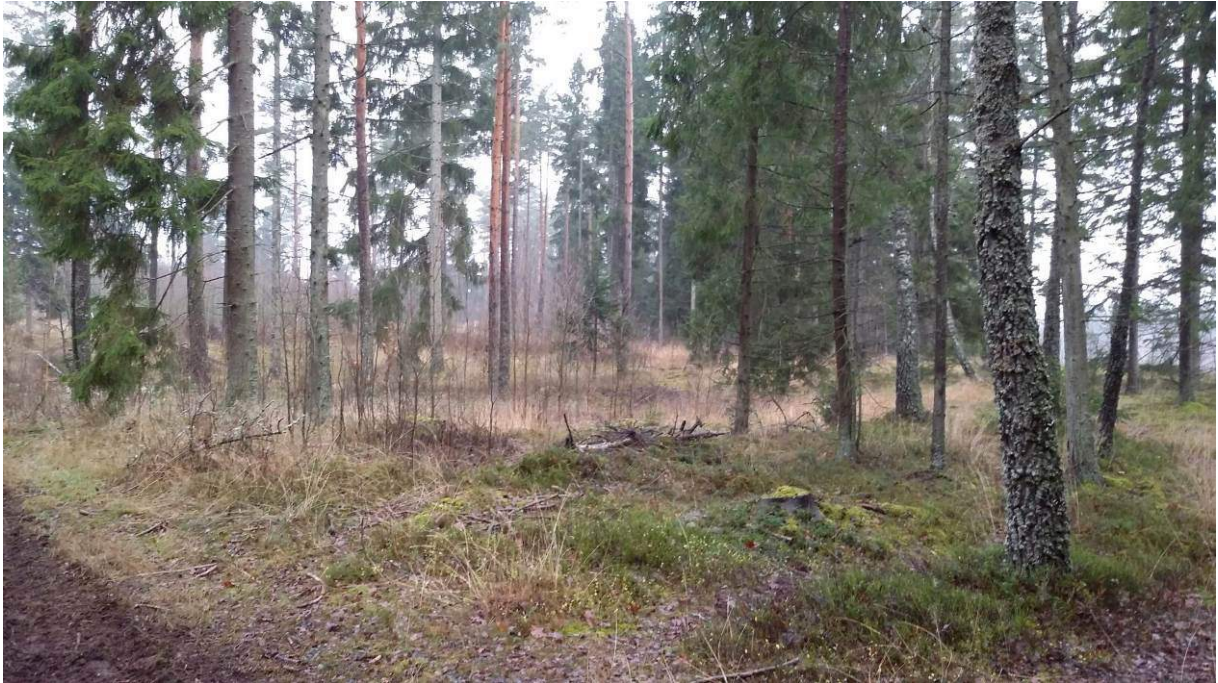
Figur 19. Objekt 14. De glest skogsbevuxna ytorna uppe på åsen. Foto mot söder.

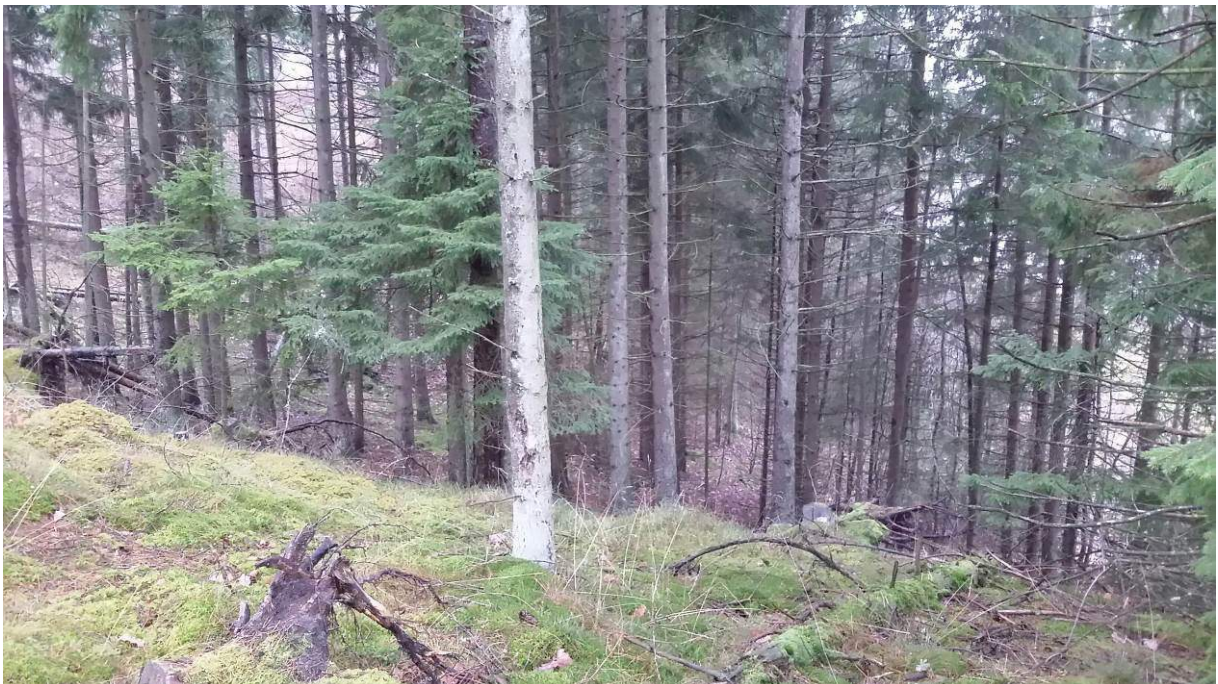
Figur 20. Objekt 14. I de svackor som finns vid åsen är en maskinschaktning inte möjlig att genomföra. Här föreslås manuella insatser såsom rutgrävning. Foto mot söder.

Undersökningsmetod: Uppe på de plana höjdlägena bör maskinschaktning genomföras som kan kompletteras med rutgrävning i bland annat de djupa svackor som finns inom området och innanför viltstängsel. Jordkällaren bör även dokumenteras.

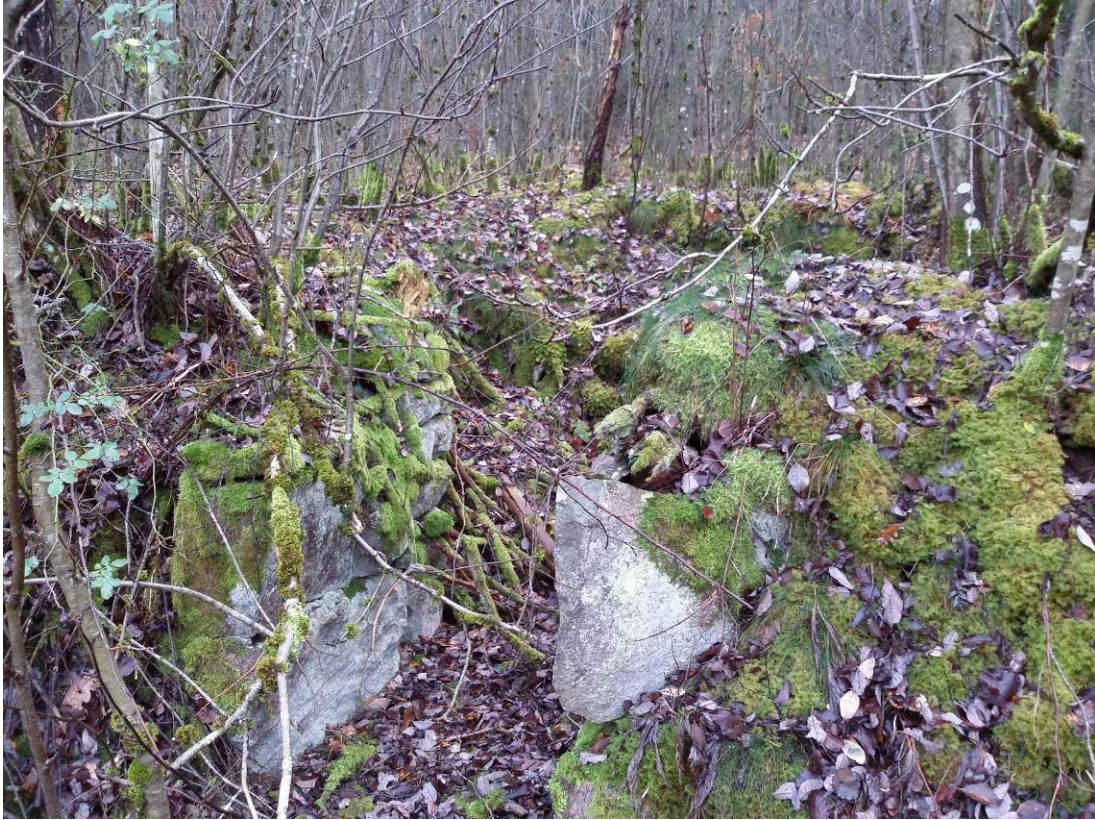
Figur 21. Stengrund till jordkällare i den norra delen av objekt 14. Foto mot söder.

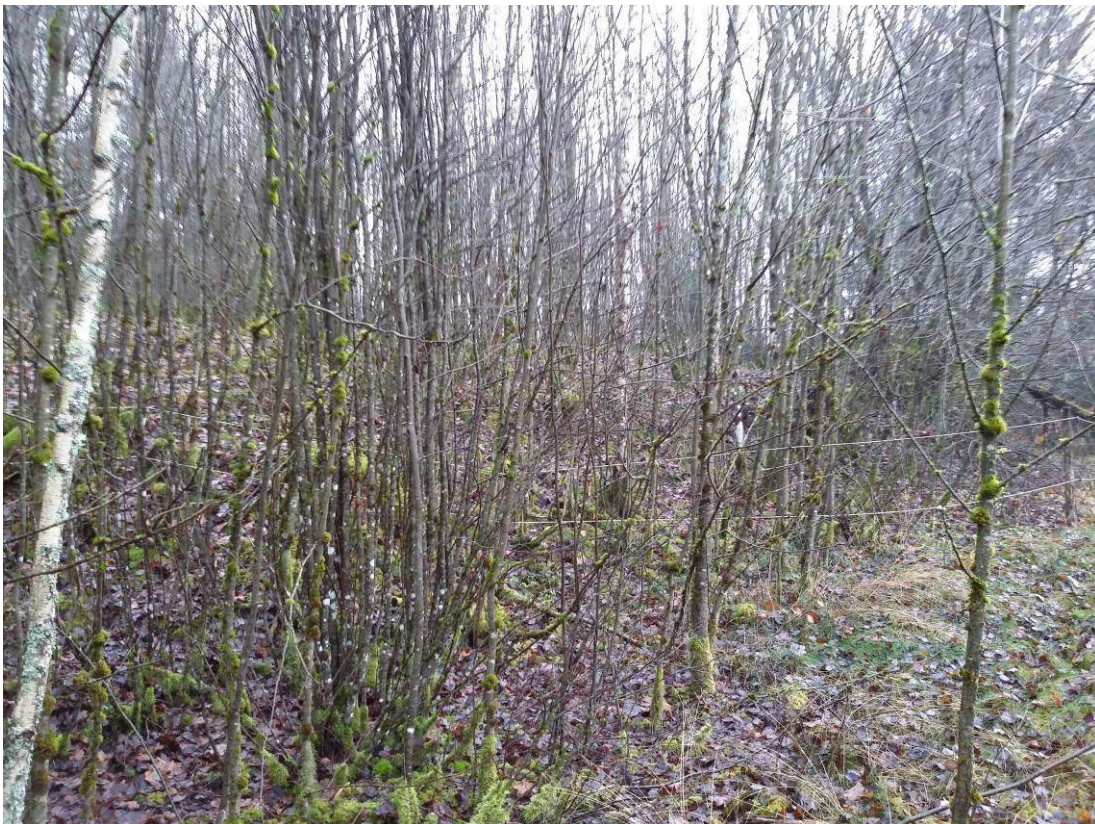
Figur 22. Område med ädellövsly i den norra delen av objekt 14 som bör röjas/avverkas.

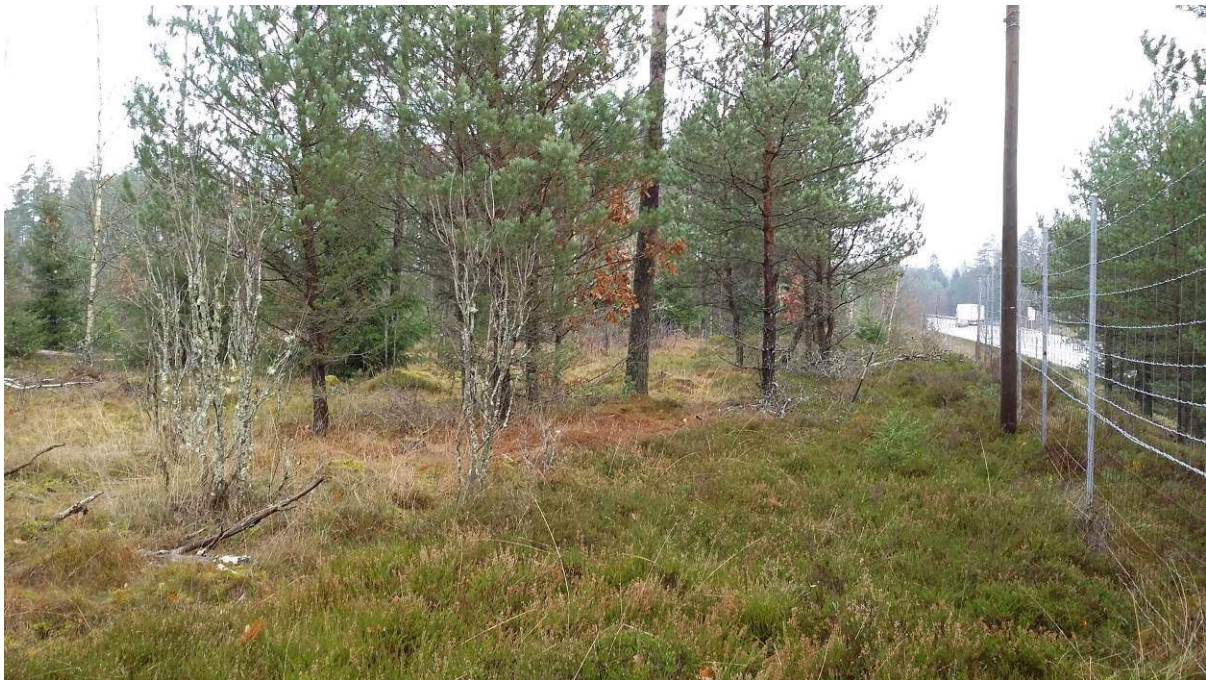
Figur 23. Objekt 15. Det flacka höjdläget väster om E4:an. Foto mot norr.

Tillgänglighet: Den västra sidan av objekt 15 går att nå via en skogsväg. Över skogsvägen stod dock vid inventeringstillfället ett mindre jaktorn (portabelt). Den östra sidan av objektet på andra sidan E4:an har mycket begränsad tillgänglighet. Där har några möjliga tillfartsmöjligheter presenterats på översiktskartan. Det viltstängsel som finns i kanterna på de båda objektet bedöms inte i någon omfattande utsträckning hindra en arkeologisk utredning steg 2. Det underlättar emellertid om det går att göra en öppning i viltstängslet som ligger vid rastplatsen.

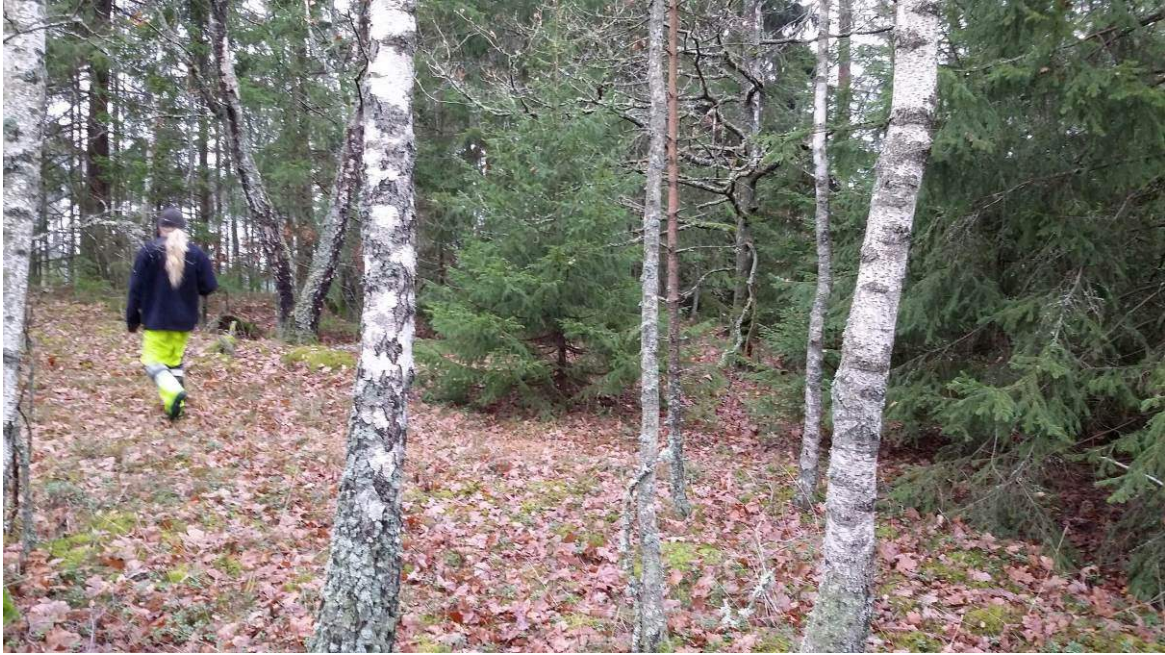
Figur 24. Objekt 15. Den bitvis tät trädbevuxna ytan inom objektet öster om väg E4. Foto mot norr.

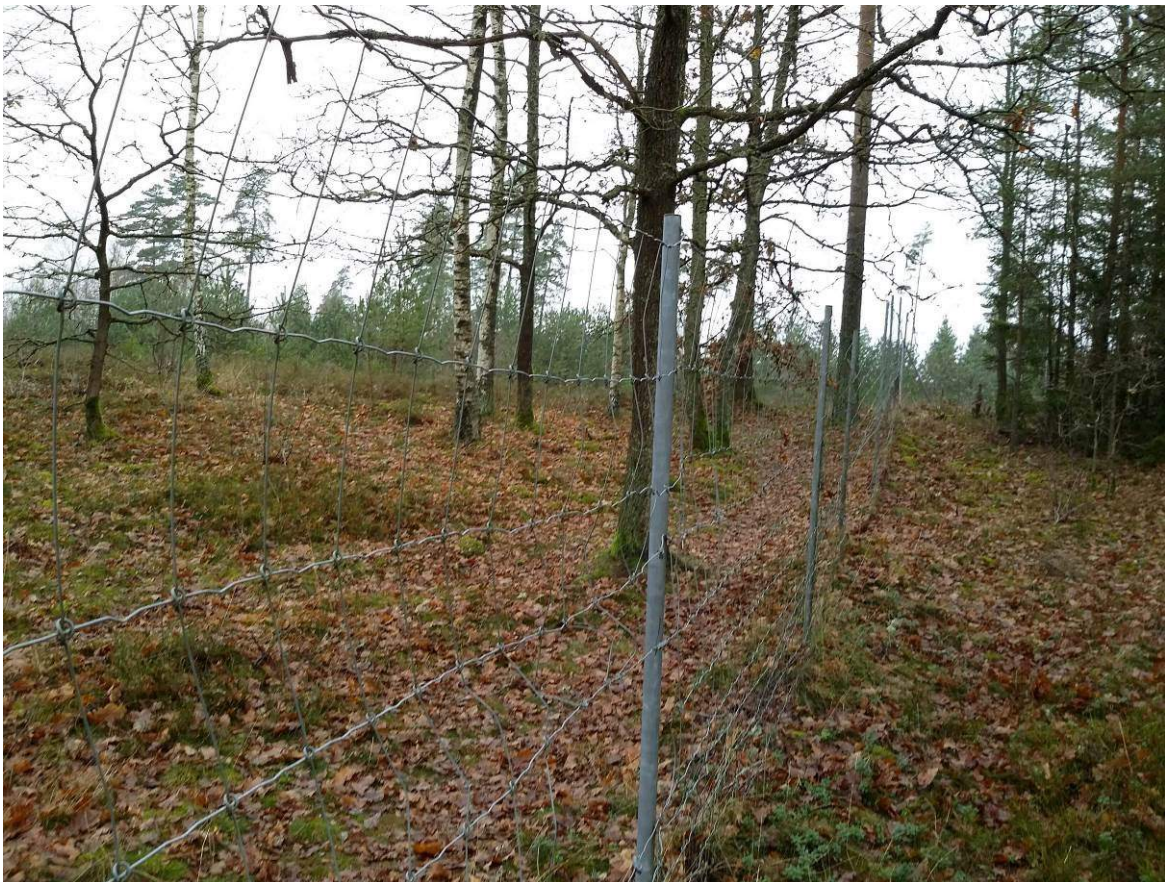
Figur 25. Objekt 15. Viltstängslet som ramar in rastplatsen i den östra delen av objektet. Foto mot norr.

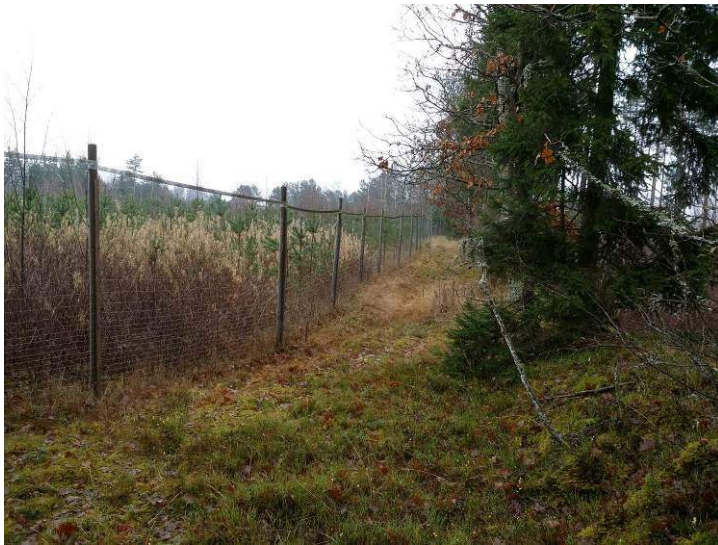
Figur 26. Objekt 16. Den inhägnade tallplanteringen som bör avverkas och göras tillgänglig. Foto mot norr.

Tillgänglighet: Området nås enklast via objekt 15. En relativt brant slänt finns dock mellan objekten. I den norra delen av området finns en inhägnad tallplantering som kraftigt begränsar tillgängligheten. Denna yta bör göras tillgänglig inför arkeologisk utredning steg 2.

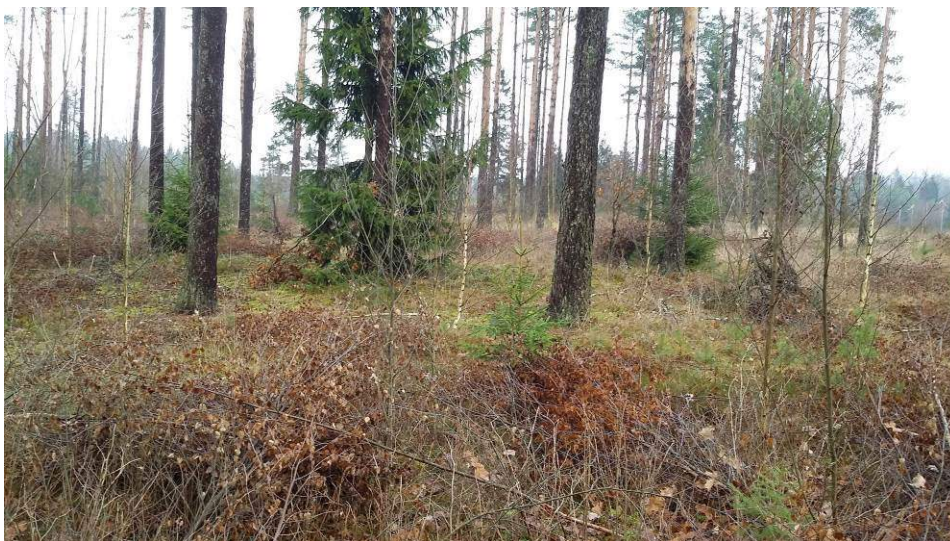
Figur 27. Den glest skogsbevuxna delen av objekt 16. Foto mot norr.

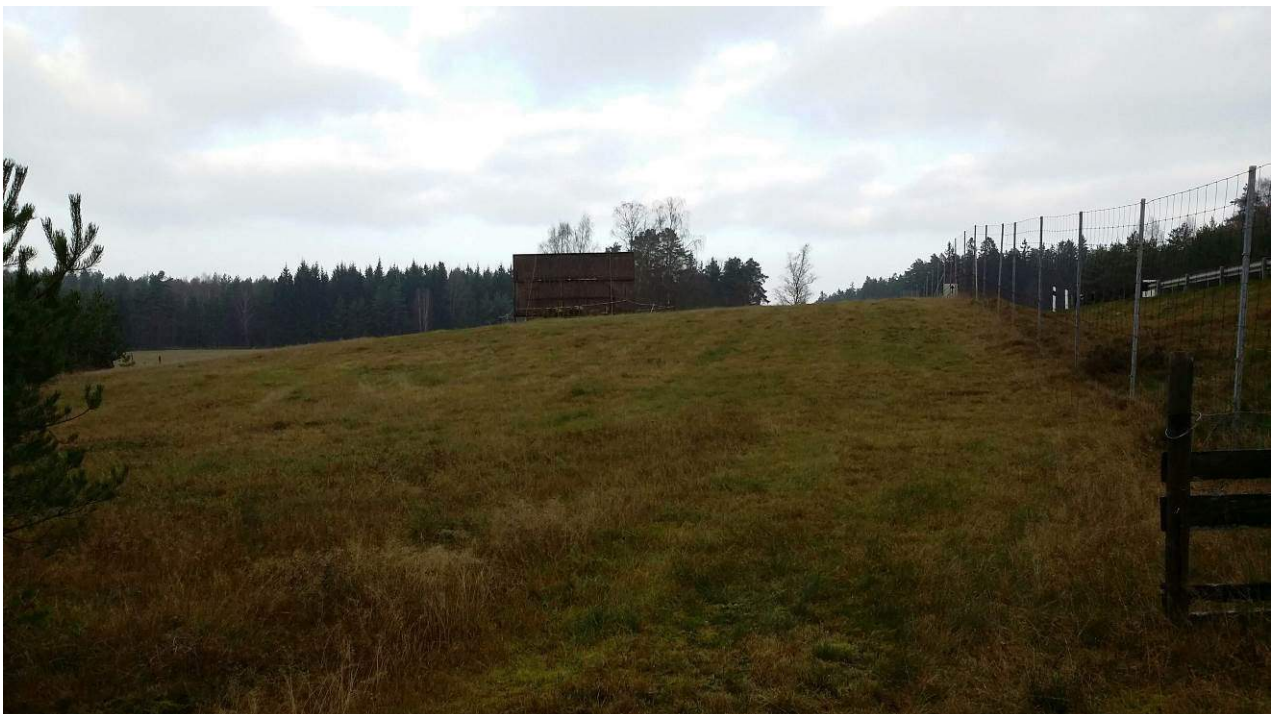
Figur 28. Objekt 17. Den öppna och lätt kuperade åkerytan väster om väg E4. Foto mot norr.

Tillgänglighet: Tillgängligheten bedöms som god. Till den östra sidan av objektet krävs det en passage över någon av hustomterna. En undersökning bör även planeras med markägaren så att inte djur eller odling påverkas. På båda sidor av E4:an finns viltstängsel, detta påverkar inte en utredningsgrävning.

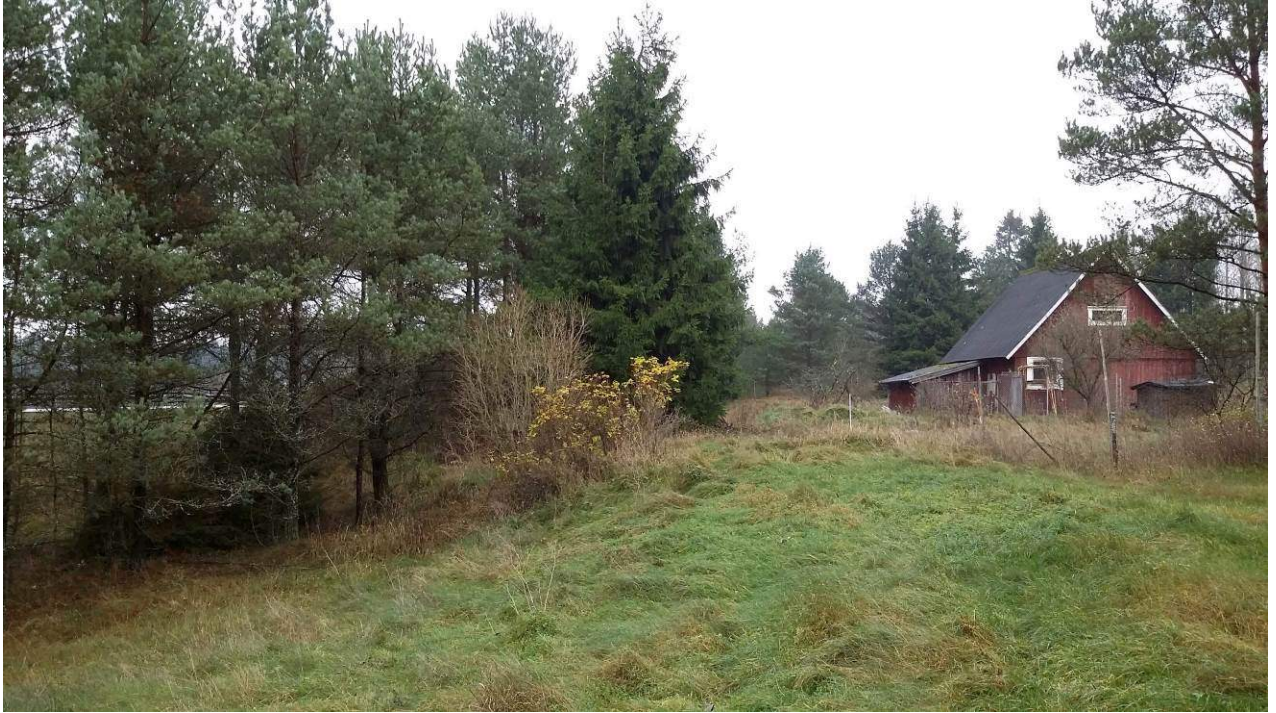
Figur 29. Objekt 17. Öppen yta mellan bullervall och byggnader. Foto mot norr.

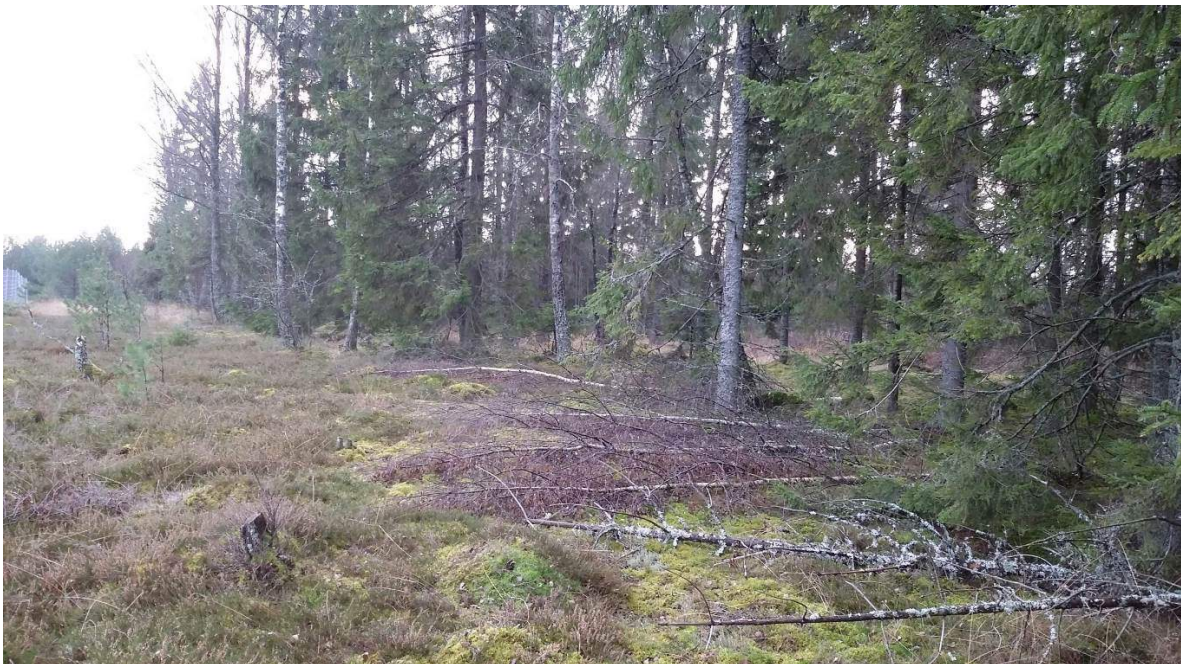
Figur 32. Objekt 20. Den glest skogsbevuxna delen av området uppe på åsen. Foto mot söder.

Tillgänglighet: Området är tillgängligt. I den västra delen av objektet finns dock en passage över en slänt för att komma upp på höjdläget. Vattentäkten kan påverka möjligheten att genomföra en exploatering. Längst med E4:an finns viltstängsel.

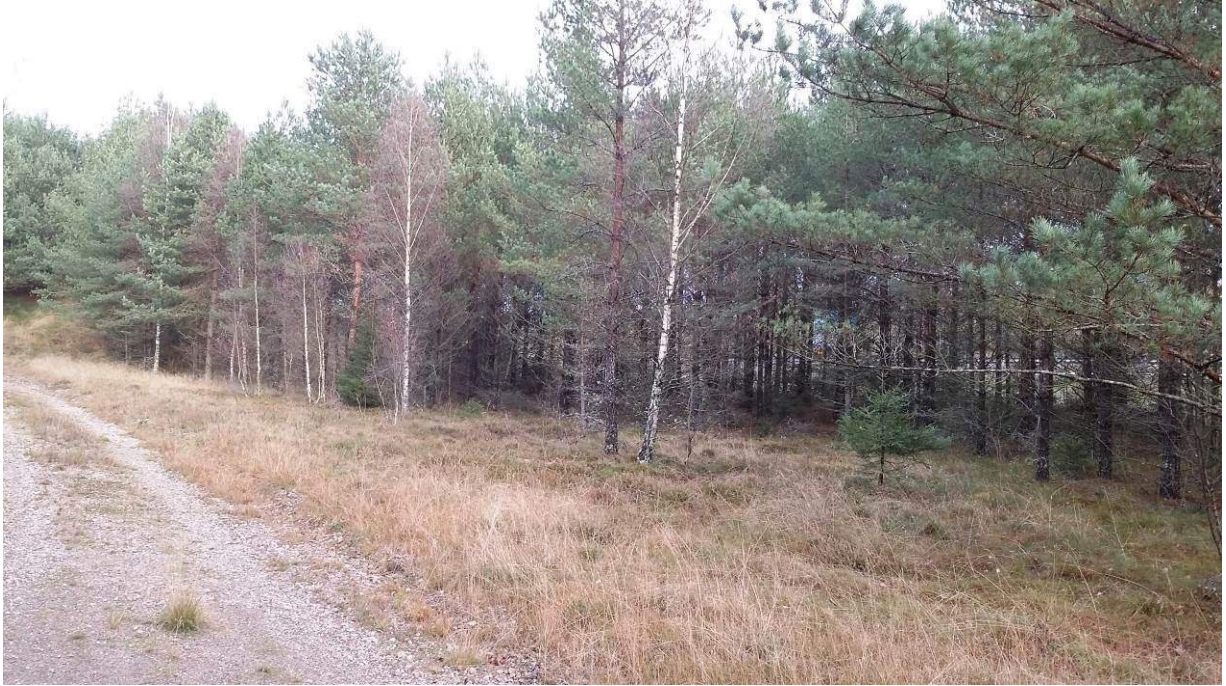
Figur 33. Objekt 20. Den lågt liggande södra delen som är bevuxen med tall. Foto mot nordöst.

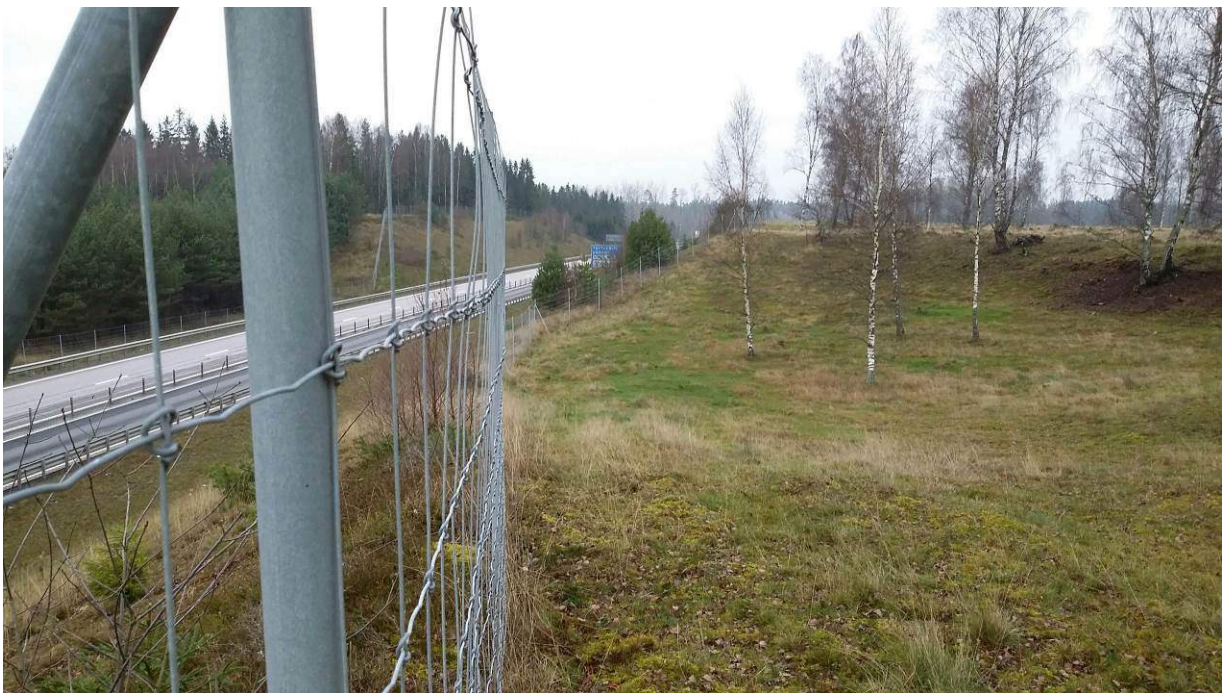
Figur 34. Objekt 20. En av de två mindre ytor som berörs på den östra sidan av väg E4 vid en arbetsbredd på 20 meter räknat från vägbanans kant. Foto mot norr.

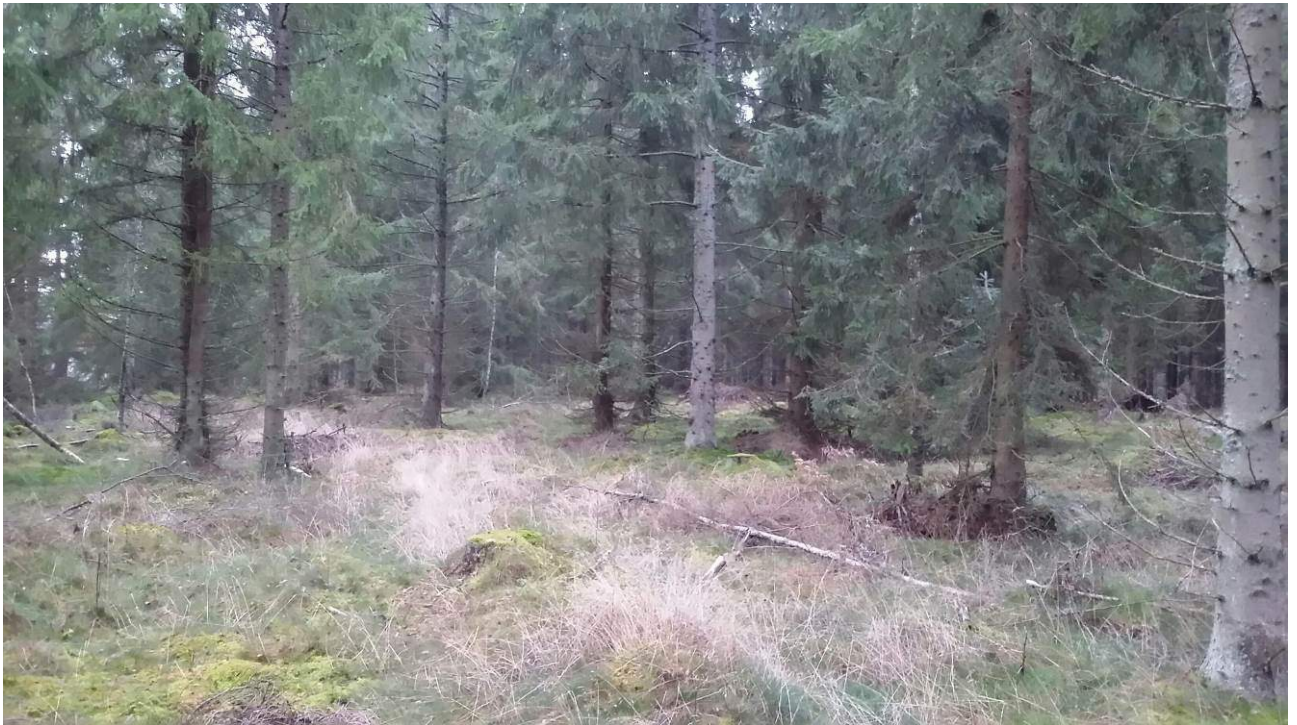
Figur 37. Objekt 29. Den förhållandevis glesa granskogen. Foto mot norr.

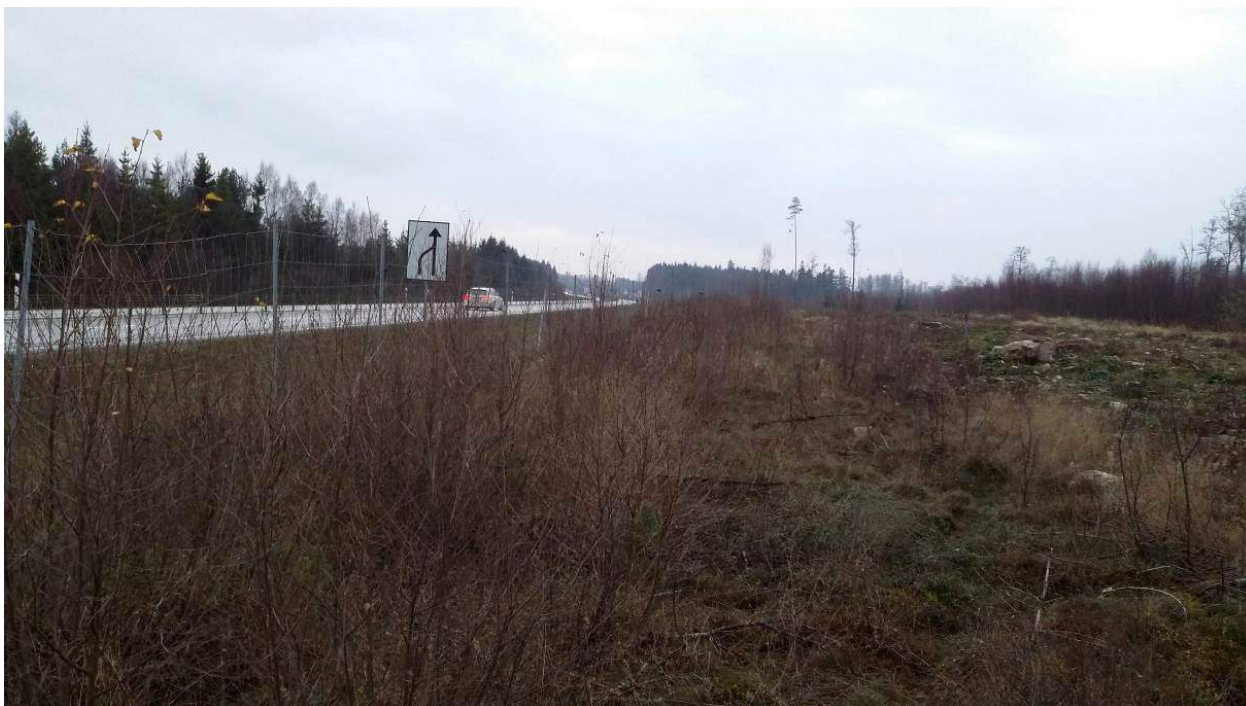
Figur 39. Den del av objekt 30 som ligger väster om väg E4. Foto mot söder.

Den del av objektet som ligger väster om väg E4 har god tillgänglighet och ligger intill en arbetsväg för Sydvästlänken.
