Inventering av förutsättningar inför arkeologisk utredning steg 2 vid E4 Ljungby. Kronobergs län, Ljungby kommun.

Inventering av förutsättningar inför arkeologisk utredning steg 2 vid E4 Ljungby.

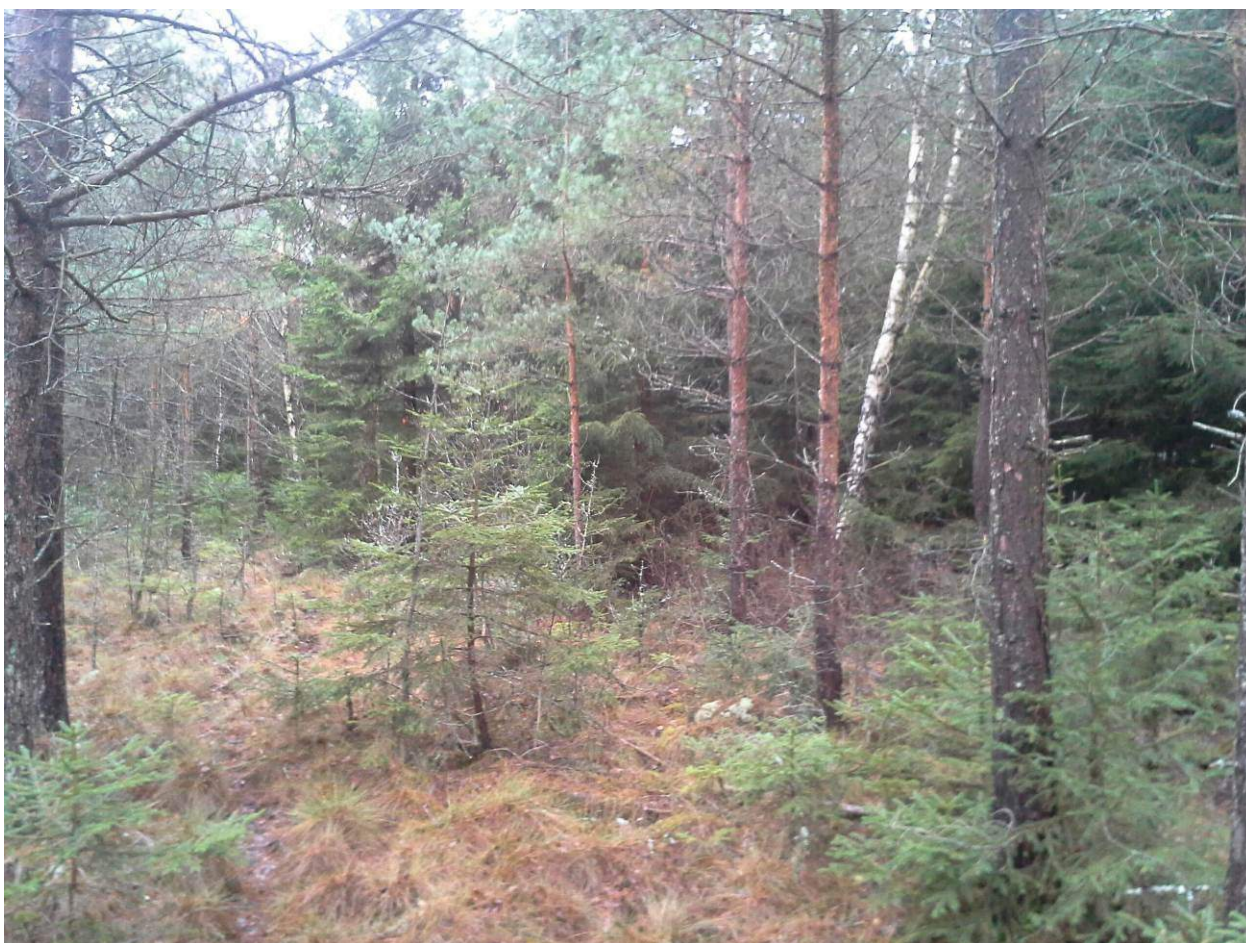
Figur 40. Objekt 30. Den skogsbevuxna kanten invid Ugglemossen. Foto mot söder.

På den östra sidan av väg E4 utgörs det primärt intressanta området av en ca 650 x 16 – 40 meter skogsbevuxen remsa som ligger något högre än mossen. Den sekundära ytan består till största del av fuktigare partier av Ugglemossen där det ändå kan vara intressant att gräva mindre provschakt. En mindre justering genomförs även av området i norr där ett mindre höjdläge invid mossen tillkommer. Området är bitvis kraftigt blött/fuktigt. Ett mindre dike finns även i området och viltstängslet löper i den västra kanten.

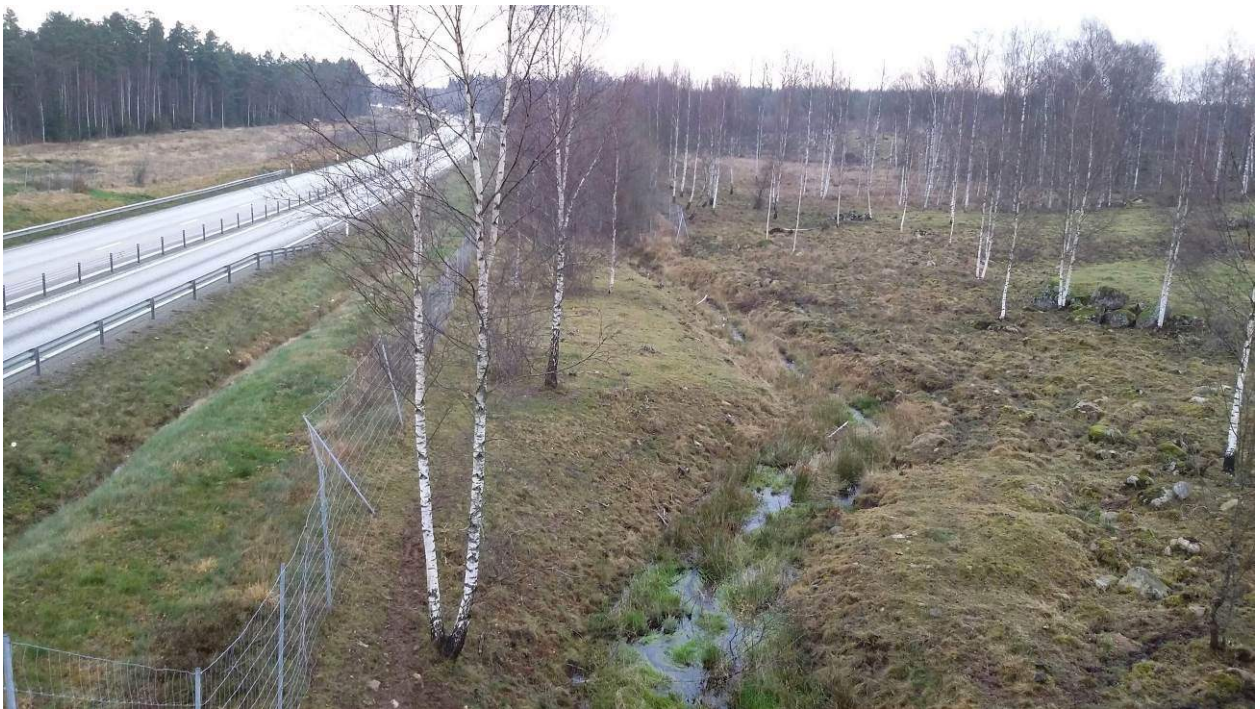
Tillgänglighet: God tillgänglighet över åkermark. Inom området finns flera diken. Den norra delen av området är något svårare att nå då bro saknas över diket för att nå kanten närmast E4:an (figur 41). Viltstängsel löper i den västra kanten av objektet. En undersökning bör även planeras med markägaren så att inte djur eller odling påverkas.

Figur 41. Objekt 31. Den norra delen av objekt 31. Foto mot norr.

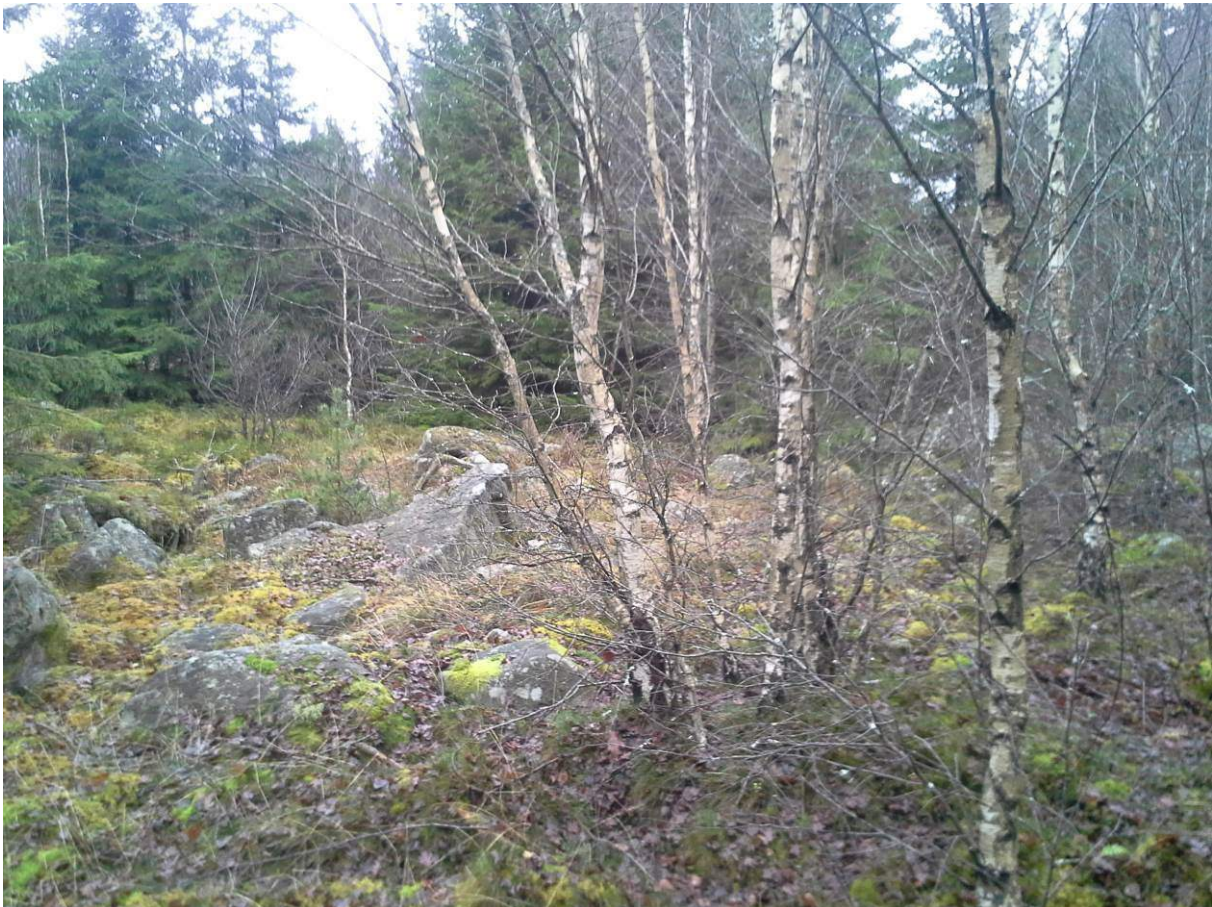
Omfattning och beskrivning: Objektet består av ett plant skogbevuxet område som i den norra delen övergår till blöt och fuktig mossmark. Större delen av objektet är täckt av en tät matta av sten som vid den tidigare inventeringen tolkades som möjligen ditförd och mer begränsad (figur 43). Detta omtolkas nu och den bedöms sannolikt vara naturligt avsatt av inlandsisen. Vid den tidigare genomförda inventeringen var det även torrare ute och den norra delen av objektet som nu var kraftigt blöt och sank uppfattades som bättre.

Figur 43. Den kraftigt stenbundna marken inom objekt 33. Foto mot norr.

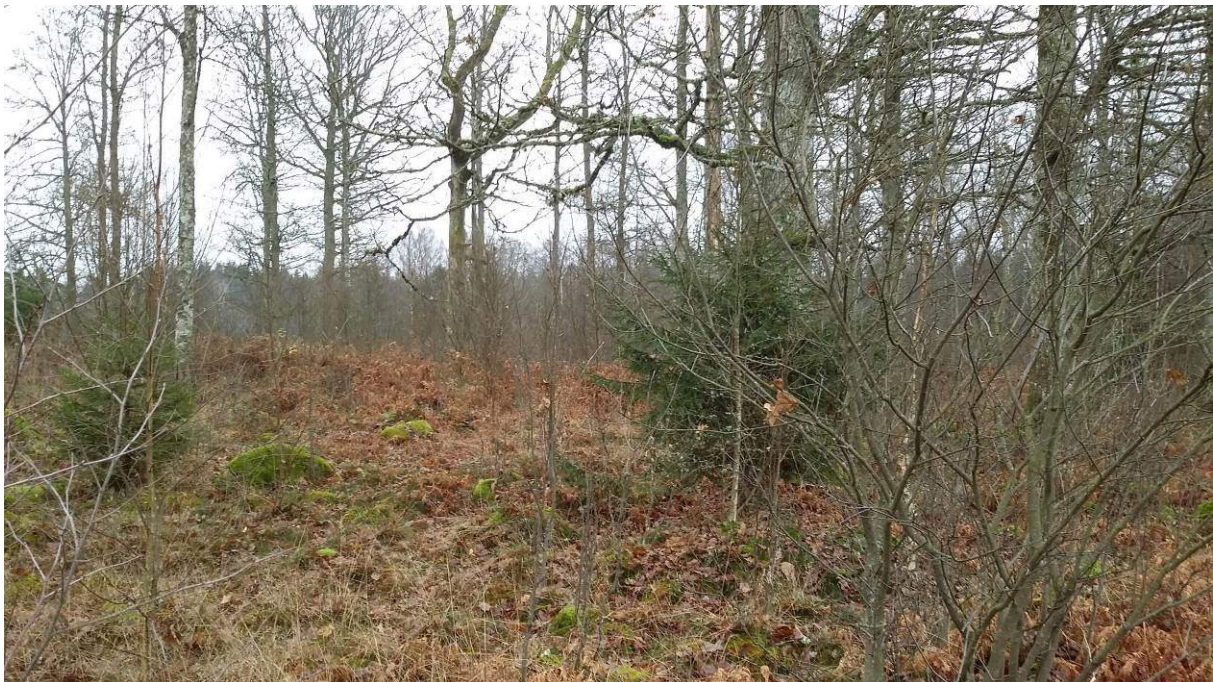
Figur 45. Objekt 34. Den del av objektet som ligger norr om Toftaån. Foto mot norr.

Ett av objektet som togs upp i utredningsrapporten föreslås inte längre att undersökas. Vid den nu fördjupade inventeringen konstaterades att objekt 34 uppvisade markförhållanden som begränsar möjligheten att påträffa eventuella under mark dolda lämningar.

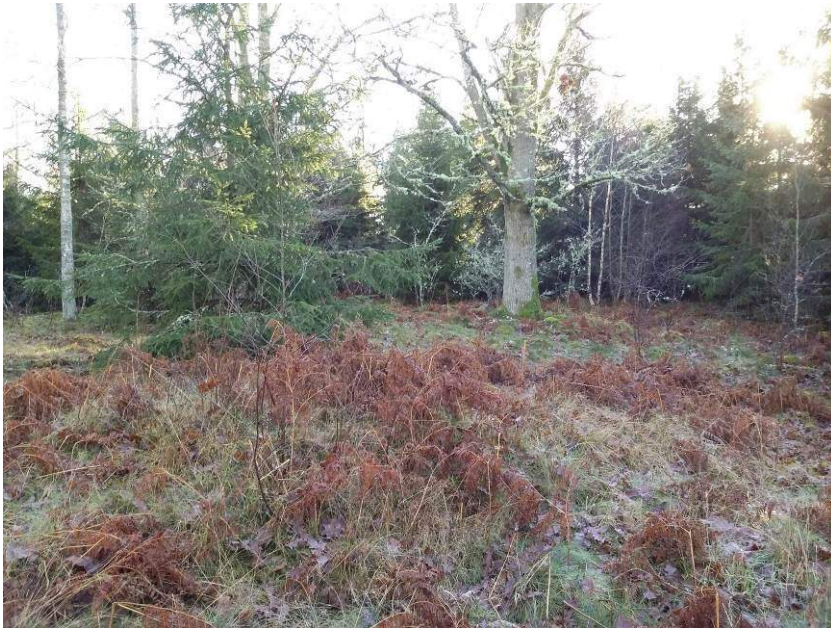
Figur 46. Objekt 34. En öppen yta i den annars trädbevuxna södra delen av objektet. Foto mot söder.
