## Ekodukt och faunaåtgärder bryter barriäreffekten vid Sandsjöbacka

Nu har vi underlättat för djuren att ta sig över E6 mellan Mölndal och Kungsbacka. Ekodukt Sandsjöbacka blev klar i juni 2018.

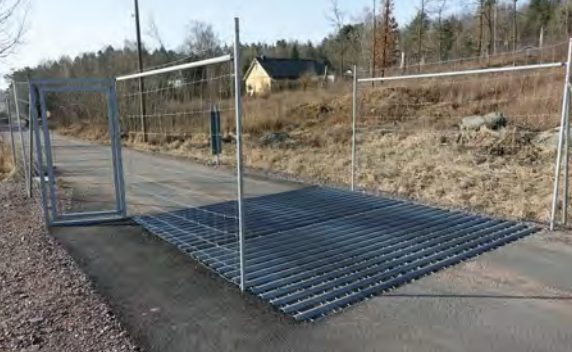
**Figur 4** Färist vid Äpplekullavägen vid Källered.

Flyktvägar skapas för de djur som trots allt kommer innanför viltstängslen vid trafikplatserna. Fem stycken viltuthopp har anlagts vid lämpliga platser vid de olika moten. En färist har byggts vid enskild väg Äpplekullavägen för att förhindra att djur tar sig in på motorvägsområdet via den anslutande vägen.

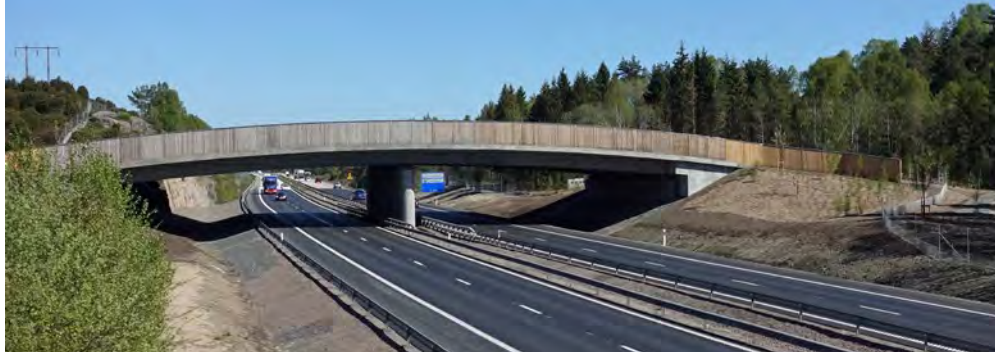
**Figur 7** Vy från E6 mot norr för nybyggd ekodukt, maj 2018. Stor vikt har lagts på gestaltningen av bron. Faunaskärmen i trä blir gråare med tiden och smälter bättre in i landskapet.

Norr om trafikplats Kungsbacka Norra har en större ekodukt anlagts som är 32 m bred och 64 m lång. Ekodukten består av en betongbro med mittstöd. Bron har en faunaskärm i trä som är cirka 2,2 m hög. Skärmen kommer att minska störande ljud och ljus från vägen, se figur 7 och 9. Brons längd tillåter att väg E6 kan breddas med ytterligare ett körfält i varje riktning vid behov.

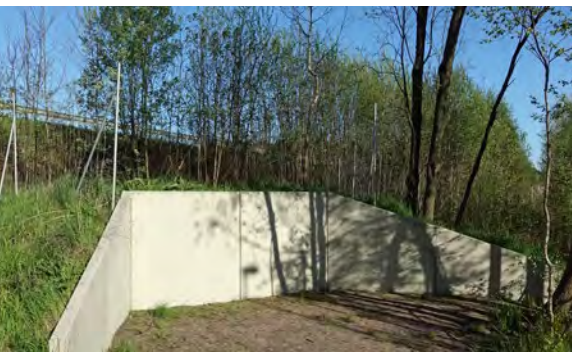
**Figur 5** Bild från viltuthopp vid Källeredmotet (Sagsjön).

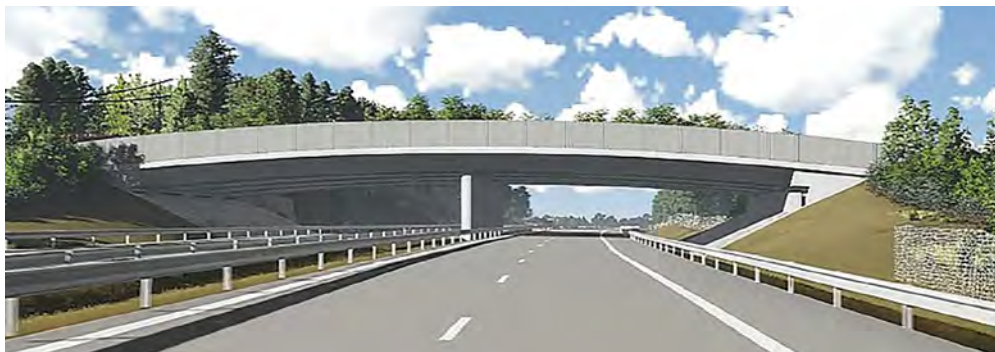
**Figur 8** Animerad vy från 3D-modell från E6 mot norr vid ekodukten, 2016. Bild TEMA AB.

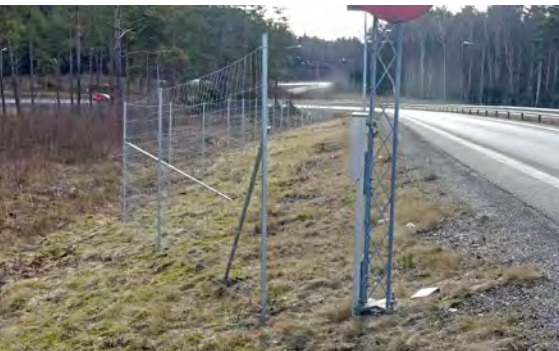
**Figur 6** Kompletterande viltstängsel vid Lindomemotet.

Åtgärder har utförts vid Torrekulla-, Källered- och Lindomemoten där djur ofta kommer in på väg E6 och blir påkörda. Stängslets dragning ses över och har kompletterats, bland annat har det dragits närmare motorvägen vilket försvårar för viltet att komma in på motorvägen. Detta skapar även färre ytor med naturmark inom viltstängslen i trafikplatserna. Djuren leds via stängslen över de befintliga broarna. Cirka 1500 m nytt stängsel sätts upp och cirka 1700 m stängsel rivs.

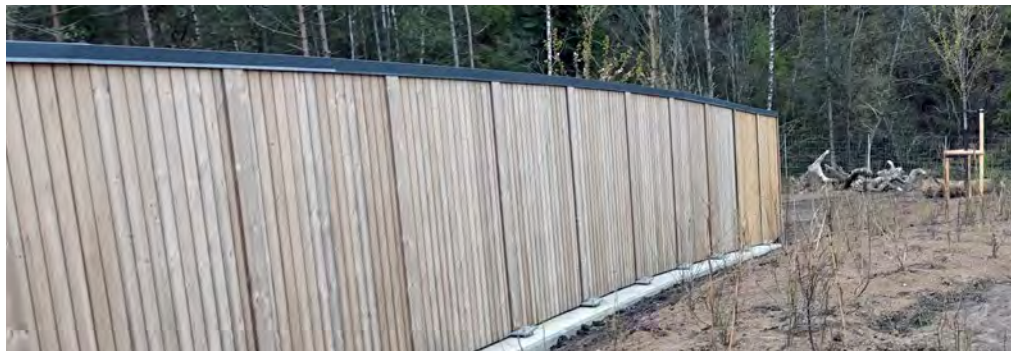
**Figur 9** Faunaskärmen består av 2-meters sektioner som kan bytas ut vid skada.

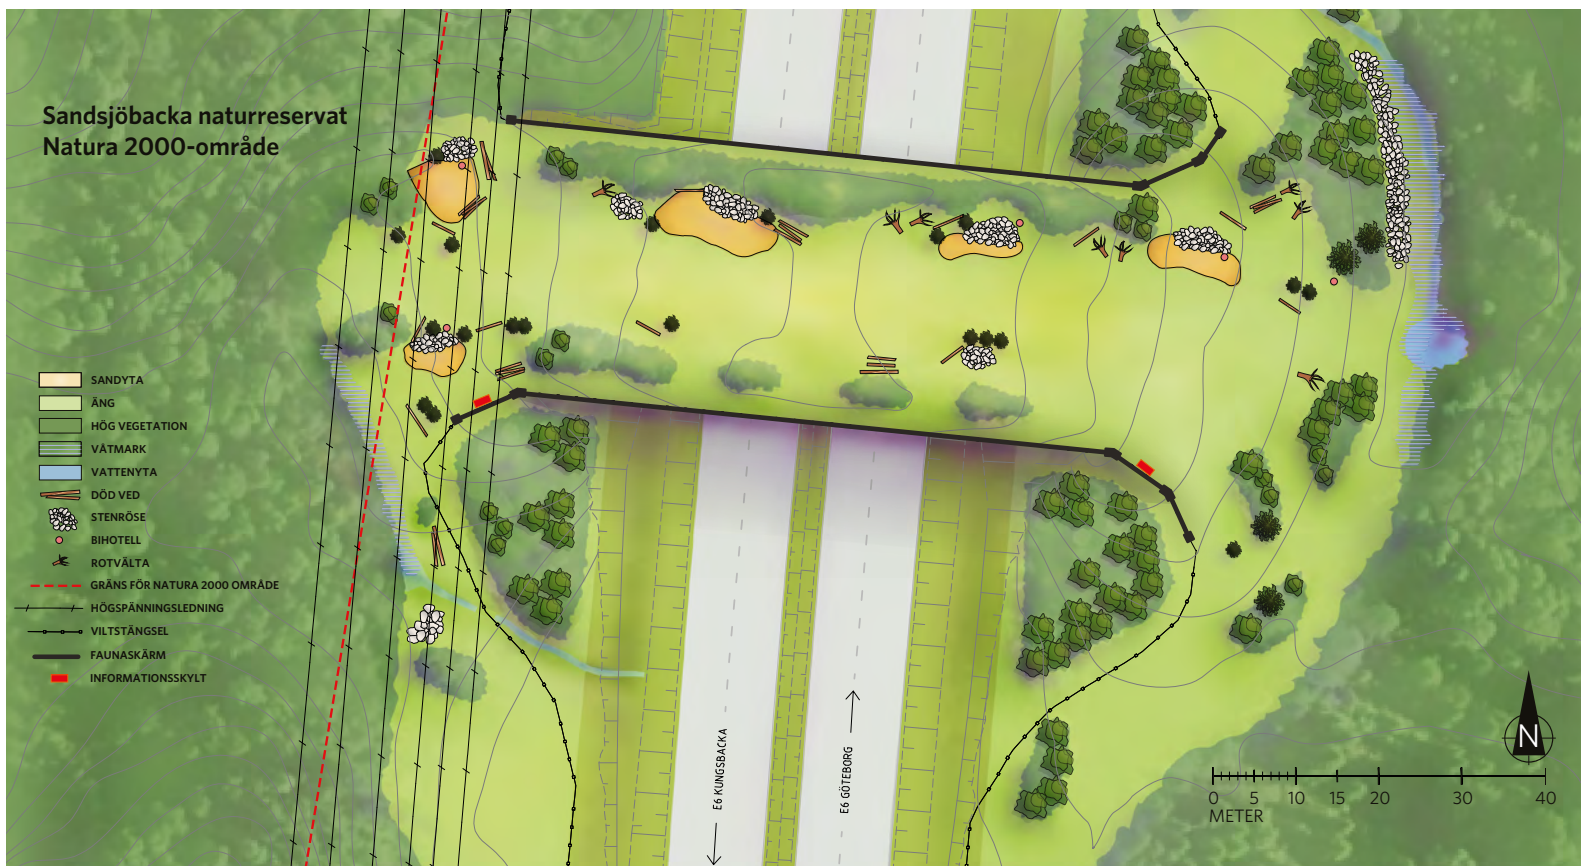
Illustrationsplanen visar ekoduktens gröna utformning. Skiss Kerstin Teutsch 2018.

Även blommande örter, buskar och träd har planterats i området, se illustrationsplanen ovan. Stor vikt har lagts på valet av de arter som planterats och frösåts.

Faunaskärmarna på bron fortsätter cirka 15–20 m ut i terrängen. Befintligt viltstängsel har kompletterats med faunastängsel vid ekoduktläget för att leda in även de mindre arterna till ekodukten, se illustrationsplan ovan. Målet är att skapa en obruten kedja av natur över ekodukten så att djuren skall känna sig trygga när de passerar över motorvägen.

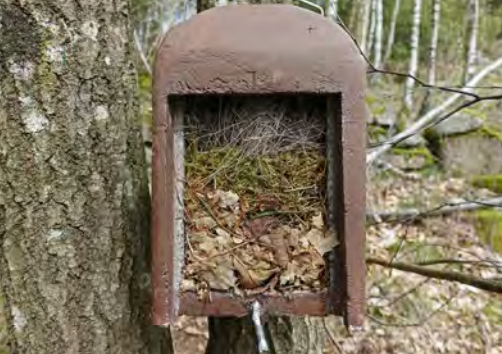
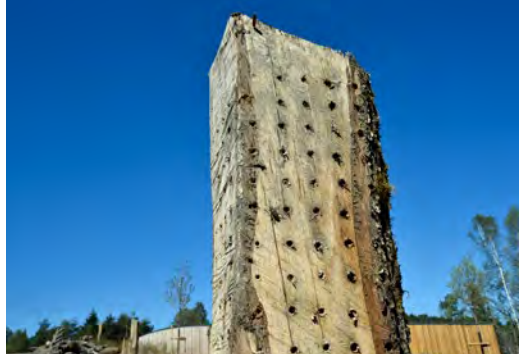
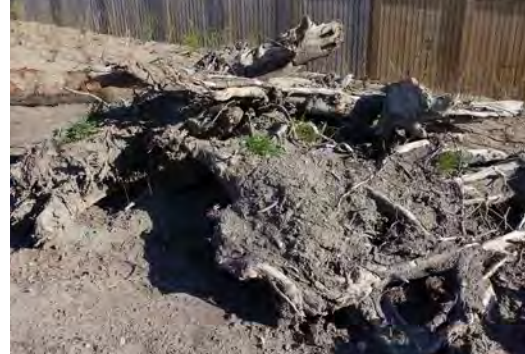
**Figur 23–25** Några av ekoduktens boendemiljöer, t.ex. holk för hasselmus, närbild på bihotell och rotvältor som skapats för kräldjur och insekter m.fl.

Väddsandbiet får representera den stora gruppen insekter, se figur 21 ovan. Olika vildbin, fjärilar, skalbaggar och andra insekter kommer att utnyttja ekoduktens olika miljöer. Sandbäddar, bihotell, blommande örter och buskar är viktiga för insekterna. Se exempel på biotopena i figur 23–25 på nästa sida.

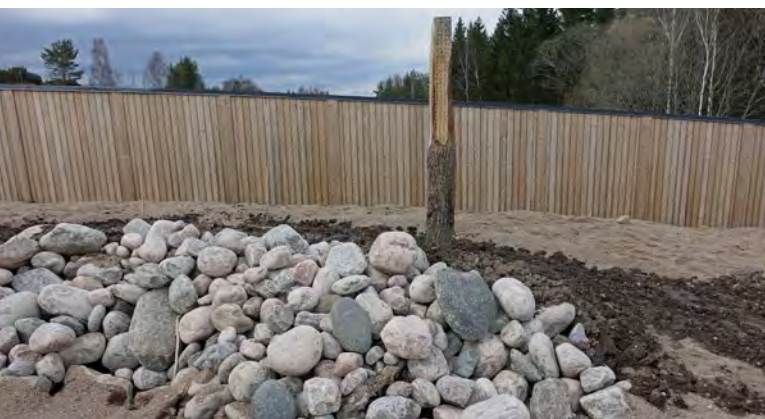
**Figur 26** Stenrösen för kräldjur samt sand och bihotell.

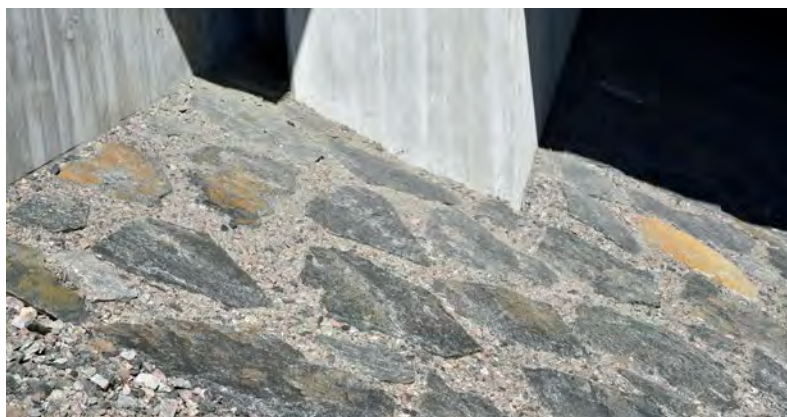
**Figur 29** Detalj från stensättning i vägslänt under bron.

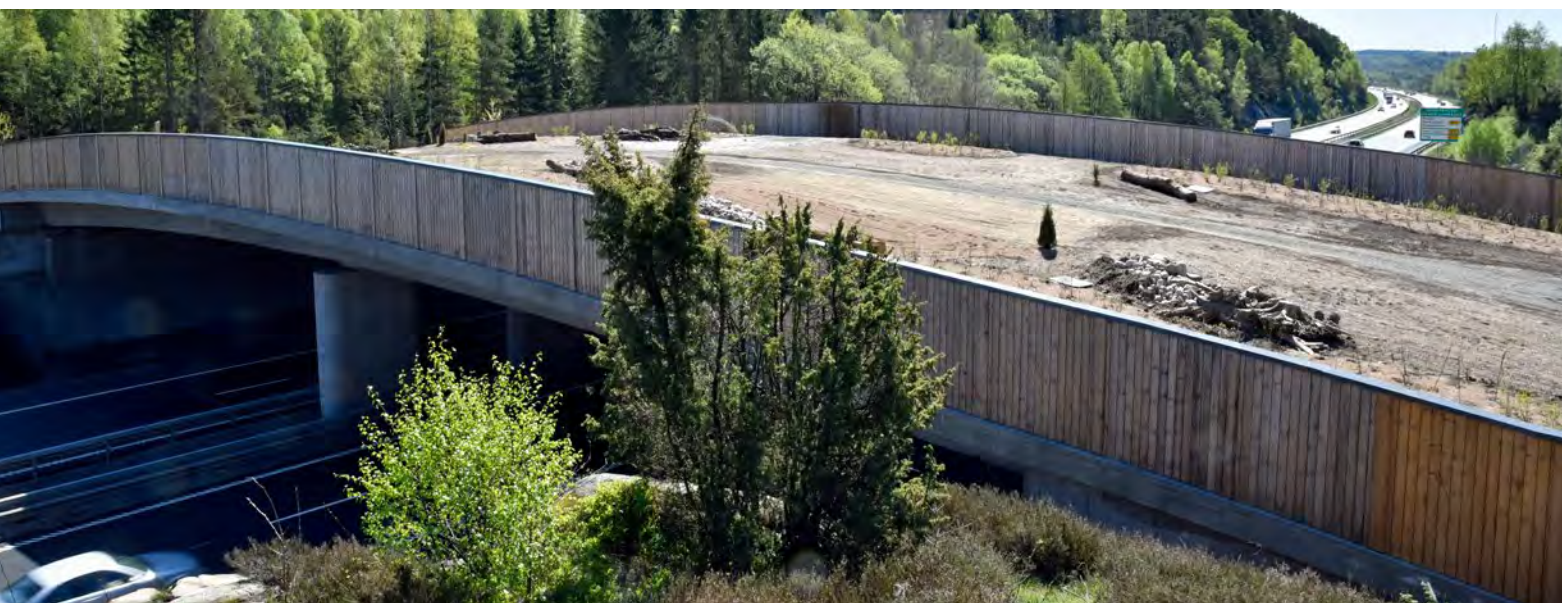
**Figur 30** Vy från väster mot öster över brons nyplanterade vegetation och olika småbiotoper, maj 2018.

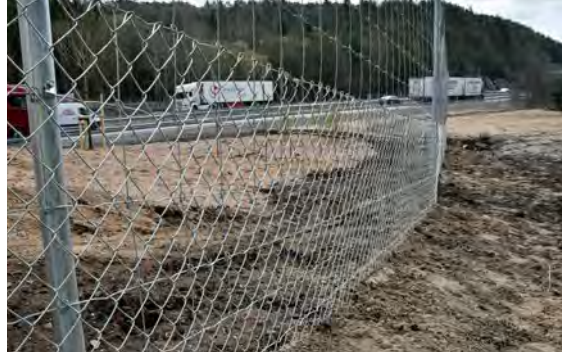
**Figur 31** Bild på faunastängsel vid ekodukten. Det är ett viltstängsel med tätare nedgrävd nederdel så djuren inte kan gräva sig ut till vägen.

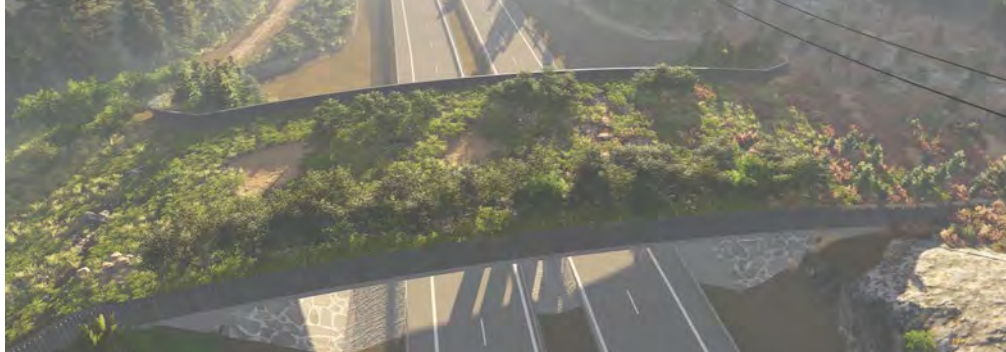
**Figur 32** Bild från 3D-modell, vy över E6 i riktning mot Kungsbacka. Till vänster i övre hörnet skymtas den skogsväg som förlängs så att ansvariga för drift av ekodukten kan ta sig till bron. Faunastängsel skymtar i vänstra övre hörnet. Bild: TEMA AB.

och vedartade växter ovanpå ekodukten. Plantorna vattnas under cirka två år tills de tar sig. Det kommer att ta tid innan ekoduktens vegetation helt växt till sig och anpassat sig till naturområdet. I figur 32 och 34 visar animerade bilder en vision av hur landskapet i en framtid har växt ihop med ekoduktens vegetation.

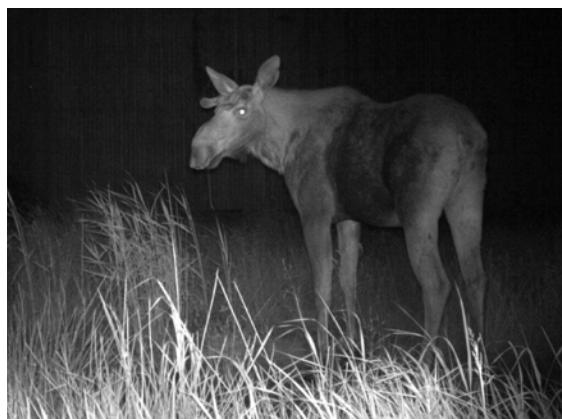
**Figur 33** Kamerabild från autokamera vid uppföljning av vilt nattetid.

De större däggdjuren rör sig över stora områden och ekodukten ger dessa arter möjlighet att passera motorvägen. Djuren följs bland annat upp via kameror samt spårning i snö och sand. Se figur 13–15 som visar aktuella djur i området

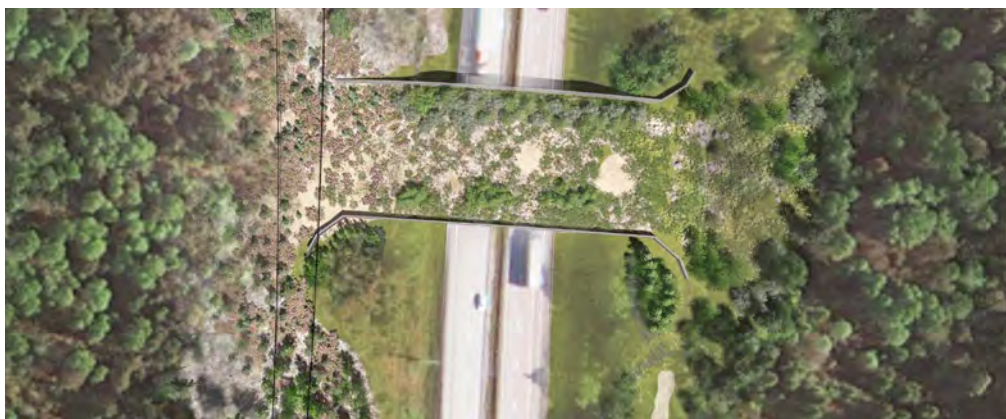
**Figur 34** Bild från 3D-modell, vy från ovan. Vegetationen är viktig för ekoduktens funktion och rätt jordmån ger rätt sorts vegetation och förutsättningar för biotoper, vilket främjar djurlivet. Kraftledningarna i väster följer gränsen för Natura 2000-området. Bild: TEMA AB.
