BANAGODS I MITT

PM STAX 25 Bandel 312 och 313

1 ALLMÄNT

Denna PM är en del av förstudien Godstråket genom Bergslagen där kapacitetshöjande åtgärder på sträckorna Storvik - Avesta Krylbo, Avesta Krylbo-Fagersta samt Fagersta - Frövi studeras.

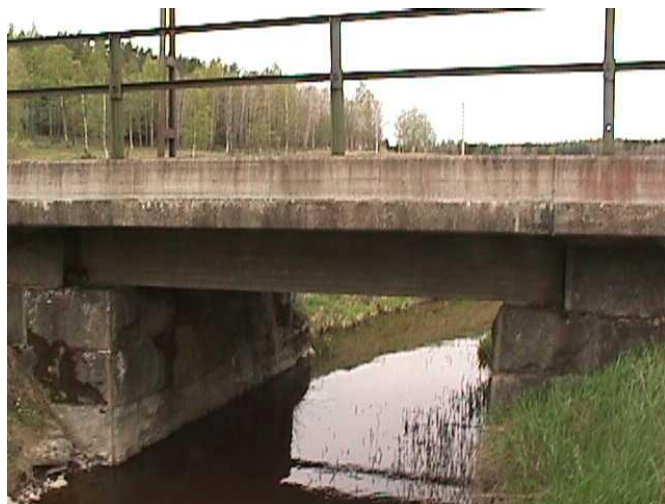
Sundån Toretorp km 214+970

Byggnadsår 1875/1957
Dimensionerad för tåglast F46
Balkbro av betong
Fritt upplagd
Spännvidd 3,8 m
Ritning 574511

Utförd enligt standardritning 2447-8

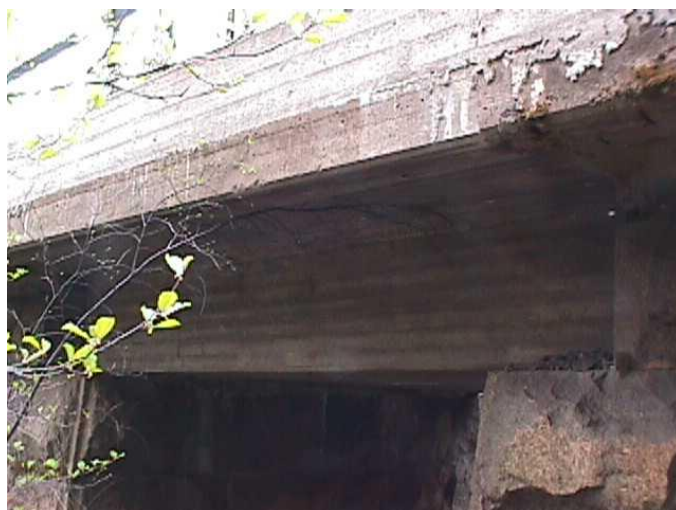
Dammsjöbäcken km 213+271

Byggnadsår 1875/1957
Dimensionerad för tåglast F46
Balkbro av betong
Spännvidd 3,3 m
Ritning 574510

Utförd enligt standardritning 2447-2

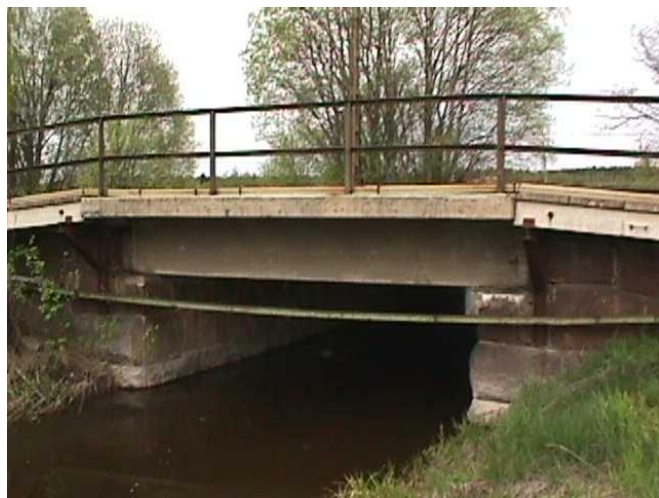
Särstabäcken SP1 km 209+661

Byggnadsår 1875/1968
Dimensionerad för tåglast F
Balkbro av betong
Spännvidd 4,8 m'
Ritning 574508

Utförd enligt standardritning 2447-2

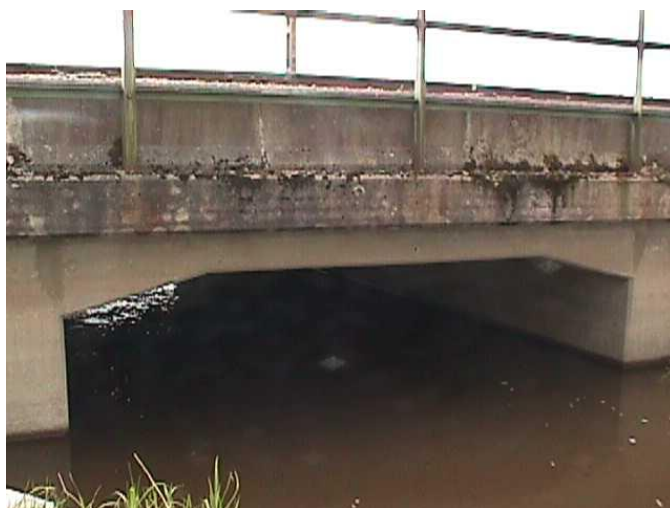
Särstabäcken SSP km 209+657

Byggnadsår 1946
Dimensionerad för tåglast F45
Sluten platttribro
Spännvidd 4,9 m
Ritning B1236

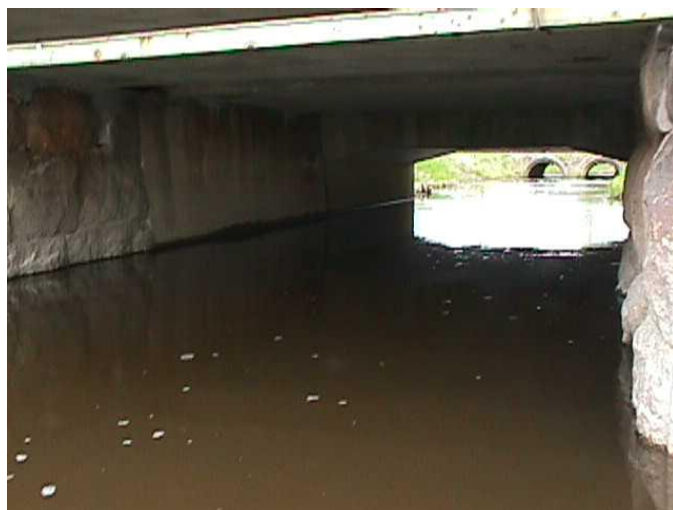
Särstabäcken SSP 2 km 209+657

Byggnadsår 1913/1968
Dimensionerad för tåglast F
Balkbro av betong
Spännvidd 4,8 m
Ritning 574509

Utförd enligt standardritning 2447-
2

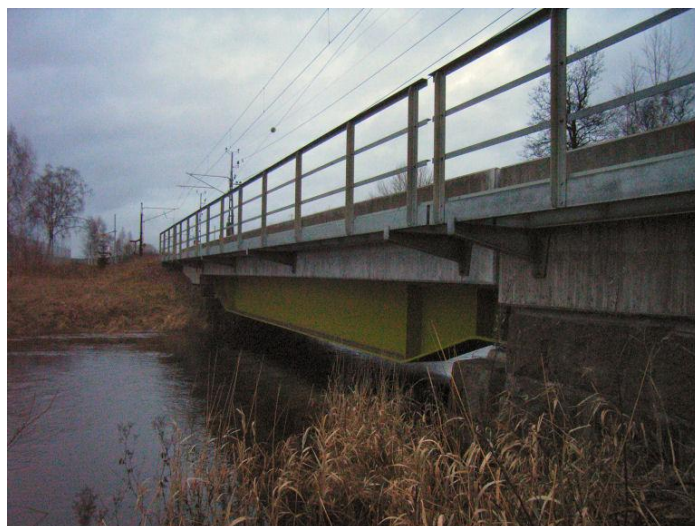
Hoån km 209+045

Byggnadsår 1875/2003
Dimensionerande tåglast BV 2000

Samverkansbro
Spännvidd 16.9 m
Ritning B1235

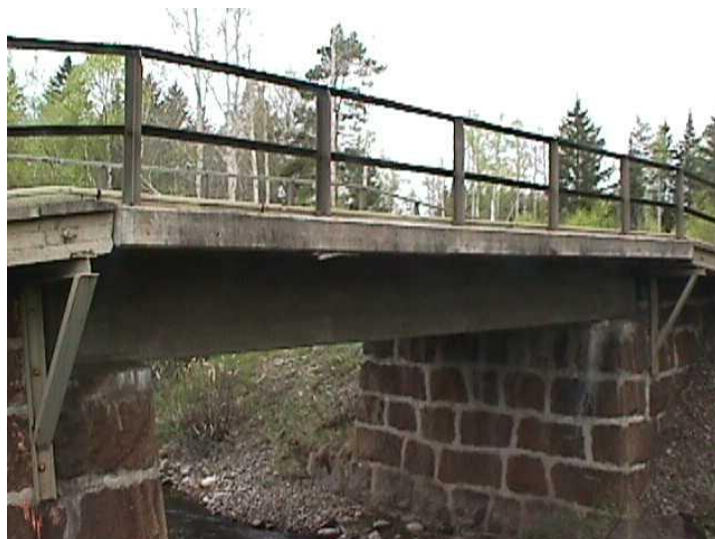
Åsmundhytteån km 204+756

Byggnadsår 1875/1968
Dimensionerande tåglast 0,85F
alt. lastgrupp 1

Balkbro av betong
Spännvidd 7,9 m
Ritning 1242

Utförd enligt standardritning
2447-8

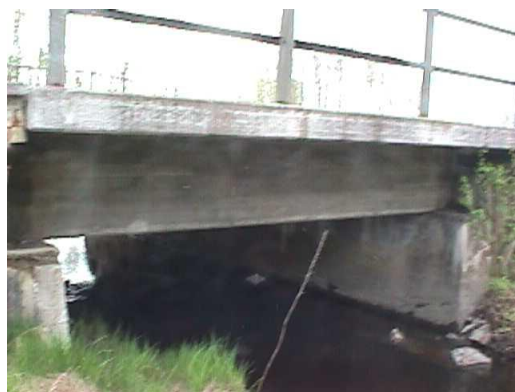
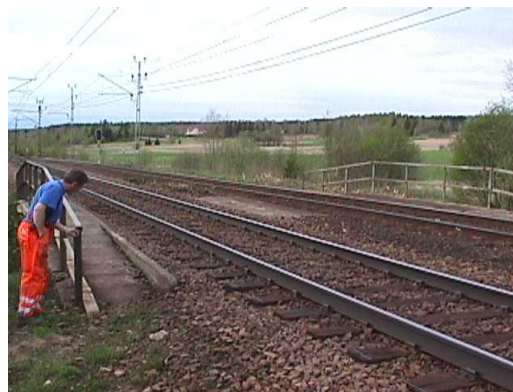
Hästboån km 201+627

Byggnadsår 1875/1968
Dimensionerande tåglast 0,85F alt. lastgrupp 1
Balkbro av betong
Spännvidd 5,0 m
Ritning 574506
Utförd enligt standardritning 2447-8

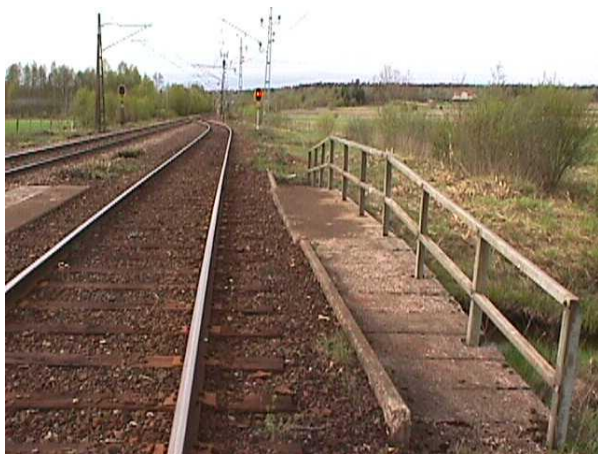
Hästboån SSP, km 201+627

Byggnadsår 1917/1968
Dimensionerande tåglast 0,85F alt
lastgrupp 1

Balkbro av betong
Spännvidd 5,0 m
Ritning 574507

Utförd enligt standardritning 2447-8

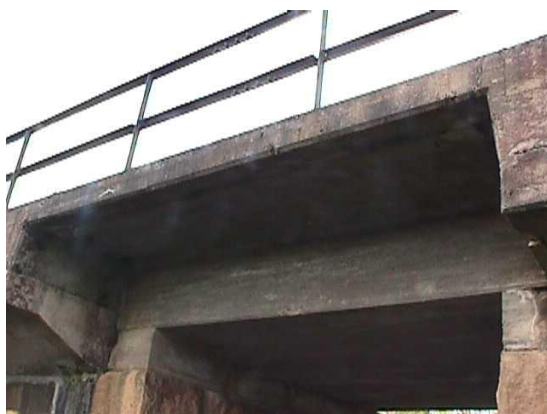
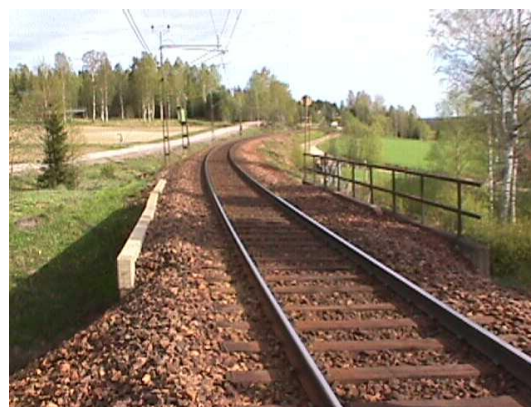
Sågbäcken Sveden, km 197+291

Byggnadsår 1875/1957
Dimensionerande tåglast F
Balkbro av betong
Spännvidd 3,5 m
Ritning B1232

Utförd enligt standardritning 2447-2

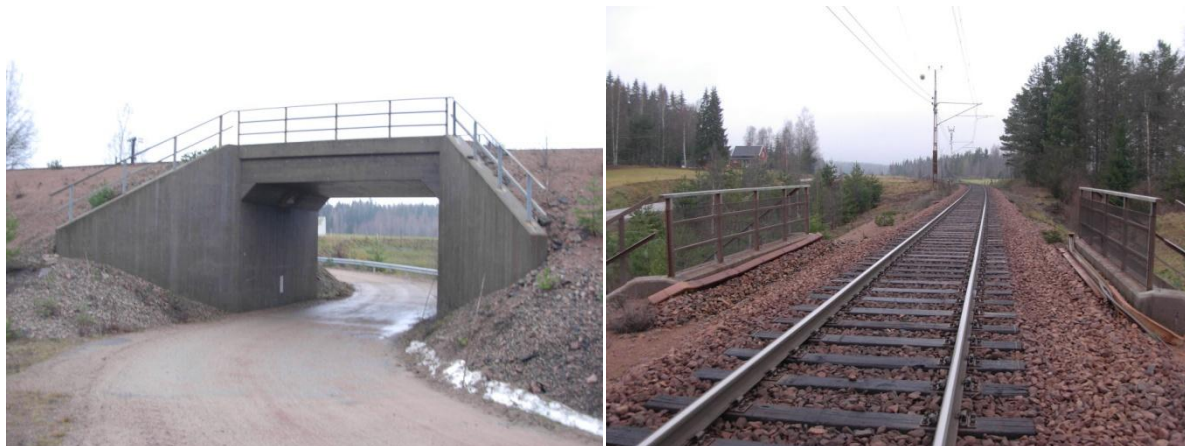
Bagghyttan, km 196+071

Byggnadsår 1990
Dimensionerande tåglast 0,85F alt lastgrupp 1
Sluten plattram
Spännvidd 6,4 m
Ritning 511177

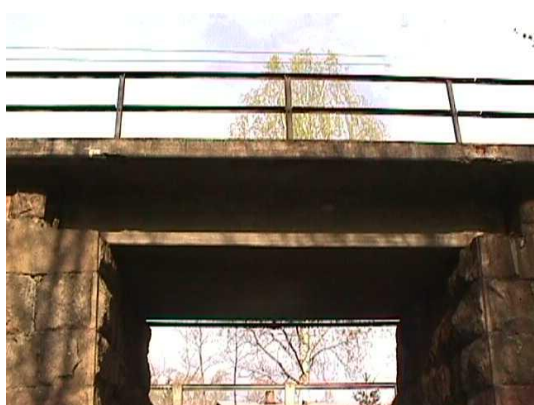
Baggån, km 194+822

Byggnadsår 1875/1959
Dimensionerande tåglast F
Balkbro av betong
Spännvidd 5,1 m
Ritning 574505

Utförd enligt standardritning 2447-2

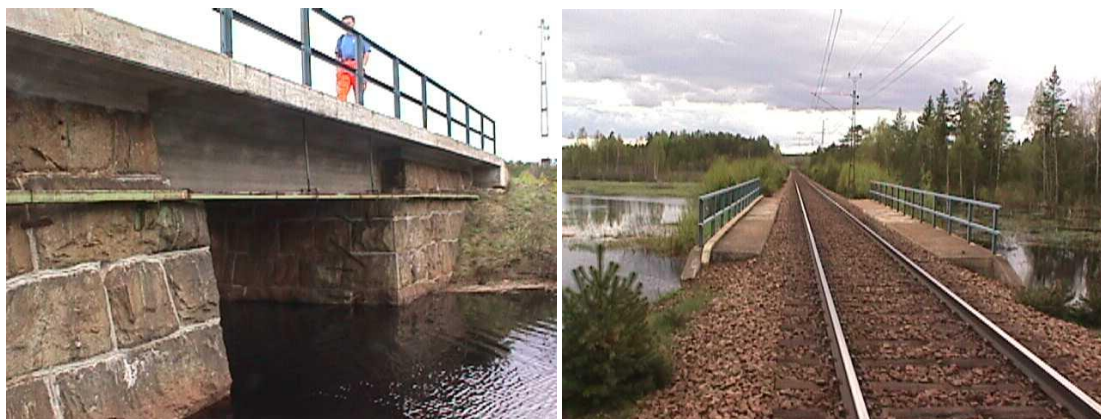
Byvalla (Vallån), km 189+329

Byggnadsår 1875/1968
Dimensionerande tåglast 0,85F alt lastgrupp 1
Balkbro av betong
Spännvidd 6,2 m
Ritning 574504

Utförd enligt standardritning 2447-8

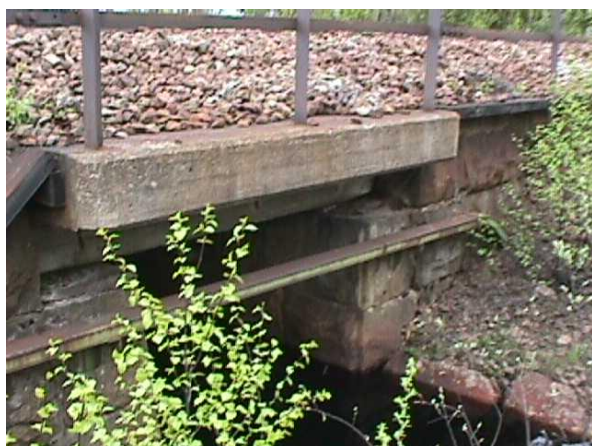
Lönnemora, km 188+450

Några broar bör utredas vidare. Lönnemora km 188+450 och Gubbviken km 187+637 på bdl 312 har dimensionerats för tåglast A, vilket motsvarar STAX 20 ton och 8,5 ton/m. Ritningarna i IDA till dessa båda broar är inte läsbara.

Byggnadsår 1942
Dimensionerande tåglast A
Plattbro av betong
Spännvidd 2,2 m
Ritning B1228 (inte läsbar i IDA)

Några broar bör utredas vidare. Lönnemora km 188+450 och Gubbviken km 187+637 på bdl 312 har dimensionerats för tåglast A, vilket motsvarar STAX 20 ton och 8,5 ton/m. Ritningarna i IDA till dessa båda broar är dessutom inte läsbara. En bärighetsberäkning rekommenderas.

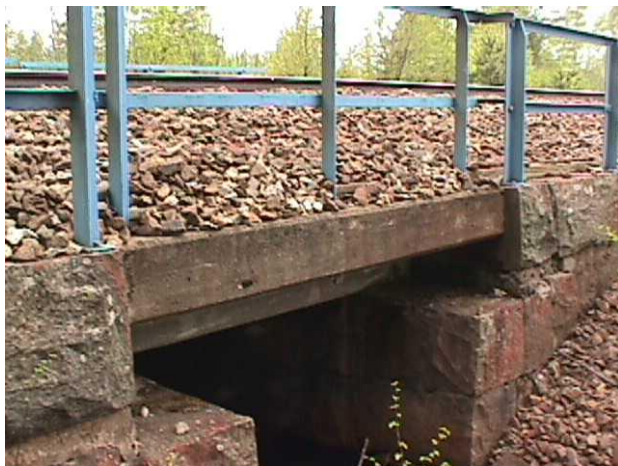
Gubbviken, km 187+637

Byggnadsår 1875/1942
Dimensionerande tåglast A
Plattbro av betong
Spännvidd 2,2 m
Ritning B1227 (inte läsbar i IDA)

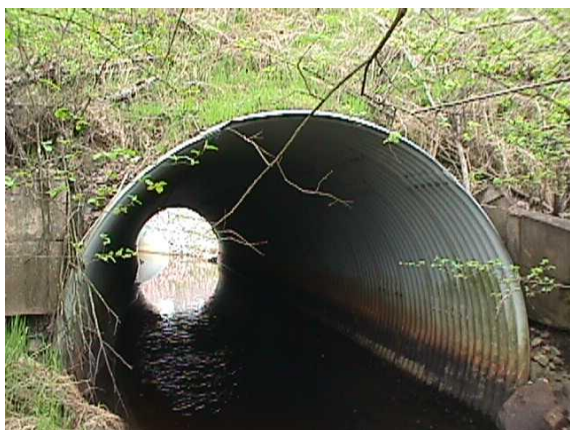
Täftbäcken Nygård, 180+440

Täftbäcken km 180+440 på bdl 312 vid Nygård är en rörbro från 1978 som är dimensionerad för tåglast F vilket är i och för sig är betryggande, men ritning saknas och en kontrollberäkning bör göras.

Byggnadsår 1978
Dimensionerande tåglast F
Rörbro av stål
Spännvidd 3,3 m
Ritning: saknas

Korrosion i vattenlinjen enligt inspektion
2006.

Täftbäcken vid Nygård är en rörbro från 1978 som är dimensionerad för tåglast F vilket är i och för sig är betryggande, men ritning saknas. En kontrollberäkning bör göras.

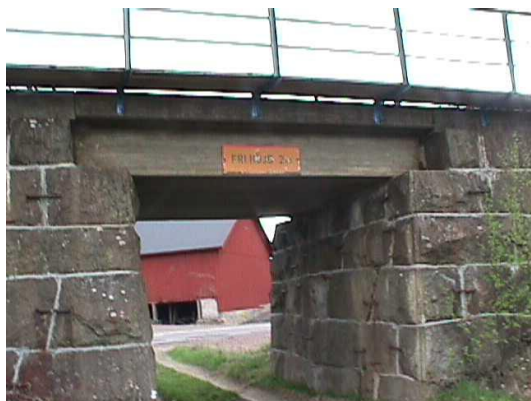
Nygård Vägport, km 180+392

Byggnadsår 1875/1957
Dimensionerande tåglast F
Balkbro av betong
Spännvidd 3,8 m
Ritning 574503

Utförd enligt standardritning 2447-2

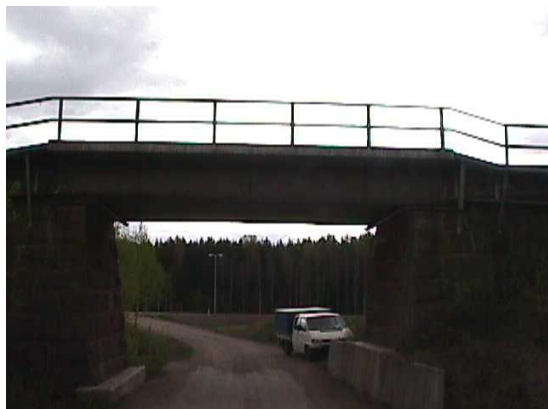
Morshytteån vägport, km 175+365

Byggnadsår 1875/1970
Dimensionerande tåglast 0,85F alt lastgrupp 1
Balkbro av betong
Spännvidd 7,9 m
Ritning B1224

Utförd enligt standardritning 2447-8

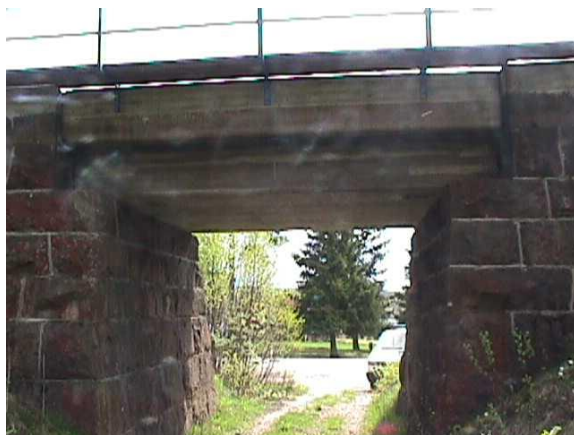
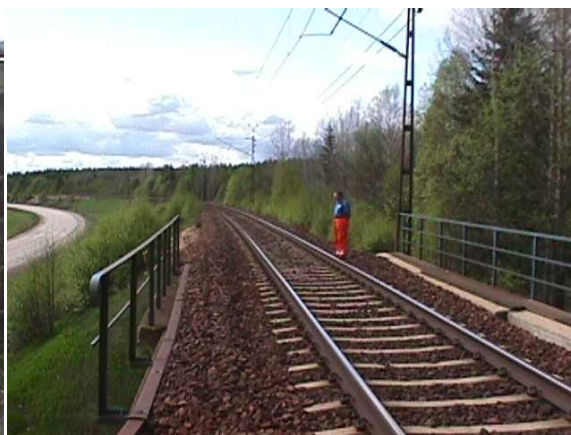
Västmans Hallsjöäng, km 173+578

Byggnadsår 1875/1956
Dimensionerande tåglast F
Balkbro av betong
Spännvidd 4,1 m
Ritning 574502
Utförd enligt standardritning 2447-2

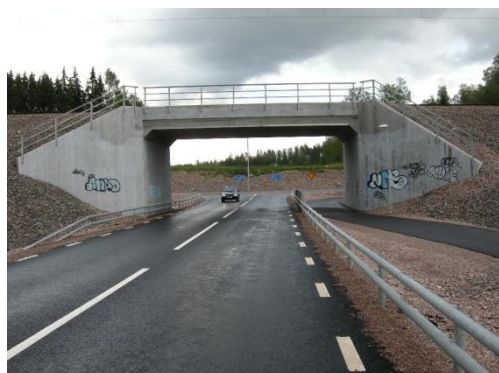
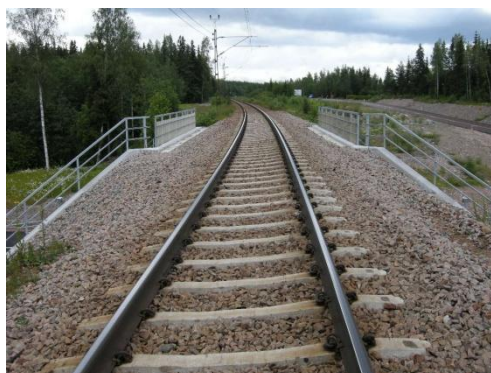
Fors, km 172+518

Byggnadsår 2008
Dimensionerande tåglast BV 2000
Sluten plattrambro
Spännvidd 12,9 m
Ritning 574401

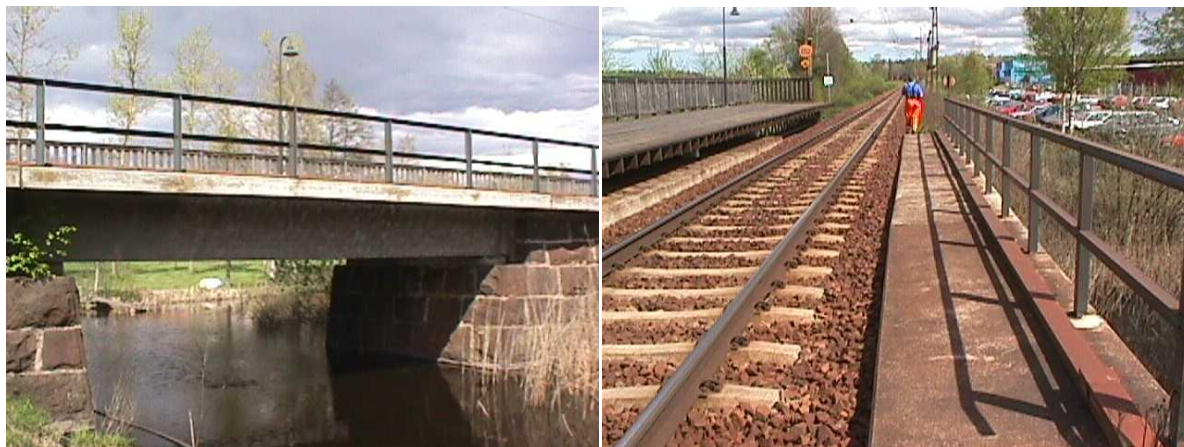
Forsån, km 171+490

Byggnadsår 1875/1970
Dimensionerande tåglast 0,85F alt lastgrupp 1
Balkbro av betong
Spännvidd 8,1 m
Ritning 574501

Utförd enligt standardritning 2447-8

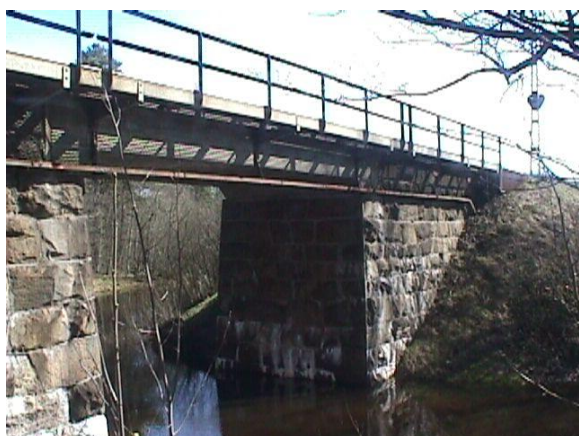
Jularboån, km 166+108

Byggnadsår 1875/1977
Dimensionerande tåglast 0,85F alt lastgrupp 1
Plattbro av betong
Spännvidd 9,4 m
Ritning B10047

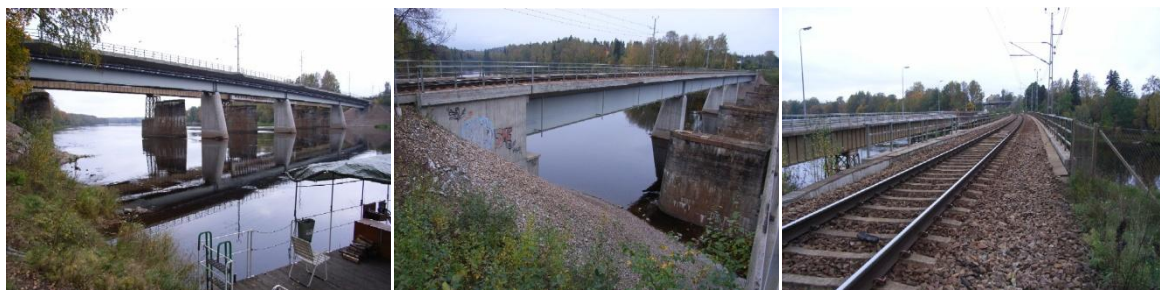
Dalälven Krylbo, km 161+500

Upströms, västra sidan Nedströms, östra sidan Söderut

Byggnadsår 1994

Ritning 574044

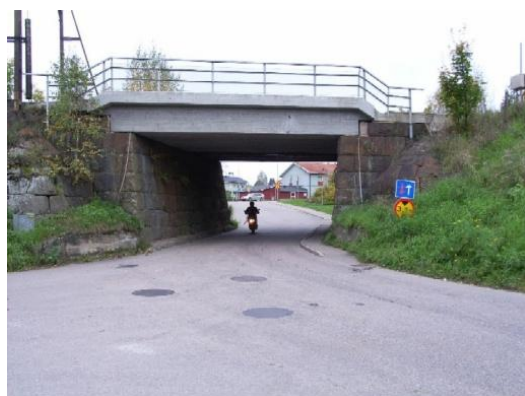
Krylbo vägport, (huvudspår) km 161+249

Byggnadsår 1898/2001

Dimensionerande tåglast BV 2000

Ritning B1075

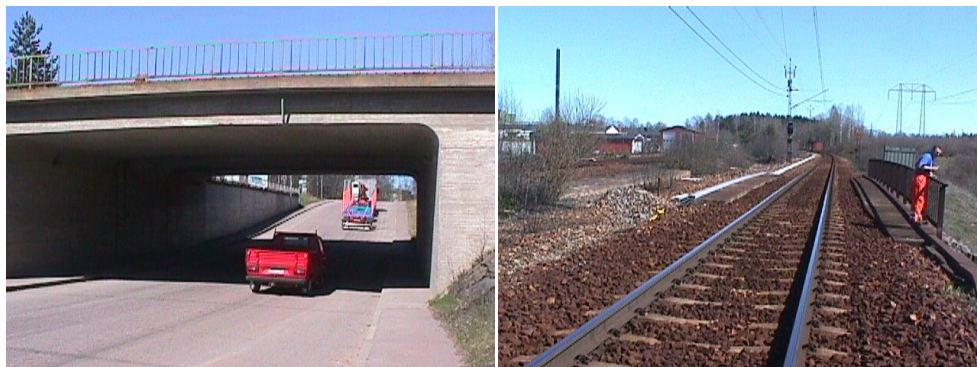
Lastgatan, km 161+677

Byggnadsår 1966
Dimensionerande tåglast 0,85F alt lastgrupp 1
Plattrambro
Spännvidd 14,0 m
Ritning B1046

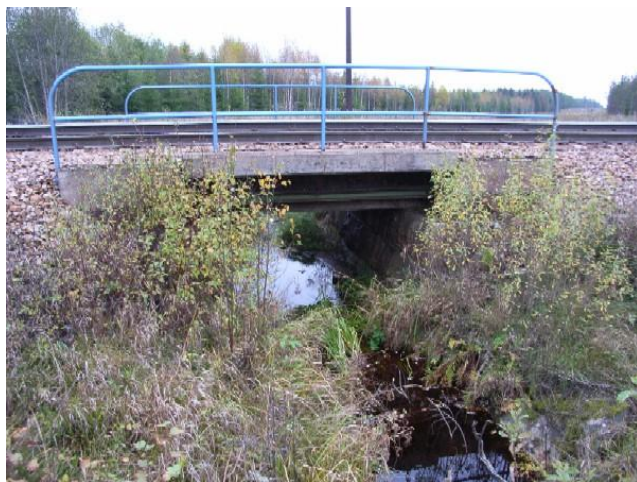
Klingbo km 165+180

Byggnadsår 1898/1956
Dimensionerande tåglast F
Balkbro av betong
Spännvidd 3,2 m
Ritning 574512

Utförd enligt standardritning 2447-2

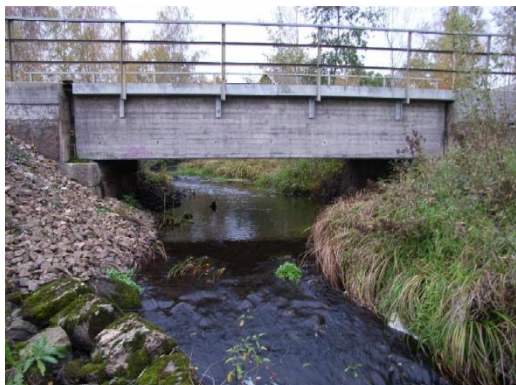
Svartån vid karbenning km 177+622

Byggnadsår 1898/1990
Dimensionerande tåglast 0,85F alt lastgrupp 1
Plattbro av betong
Spännvidd 7,0 m
Ritning B1068

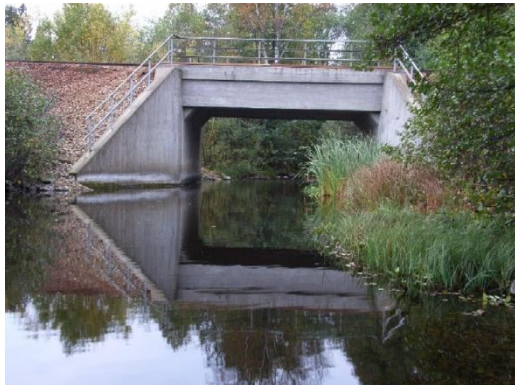
Snytsån, km 182+104

Byggnadsår 1990
Dimensionerande tåglast 0,85F alt lastgrupp 1
Sluten plattrambro
Spännvidd 8,8 m
Ritning B1070

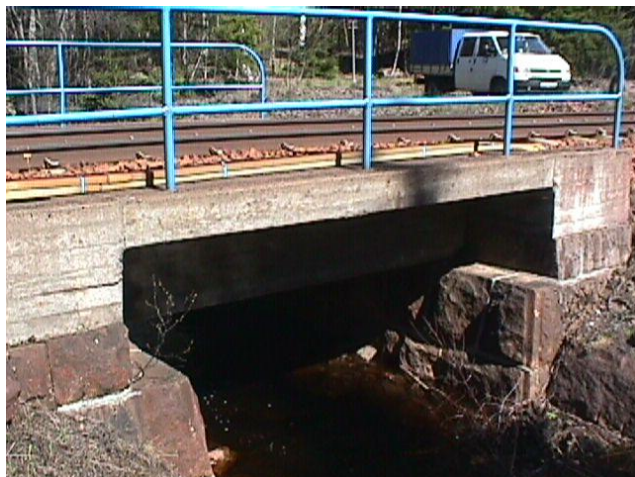
Ombenning km 187+538

Byggnadsår 1898/1957
Dimensionerande tåglast F
Balkbro av betong
Spännvidd 3,1 m
Ritning 574512

Utförd enligt standardritning 2447-2

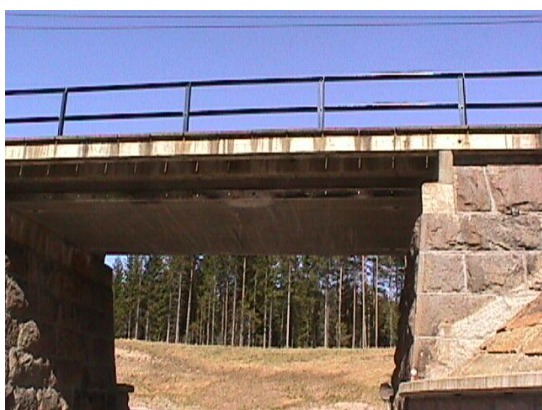
Ombenning vägport, km 187+717

Byggnadsår 1898/1957
Dimensionerande tåglast F
Balkbro av betong
Spännvidd 6,7 m
Ritning 574301

Utförd enligt standardritning 2447-2

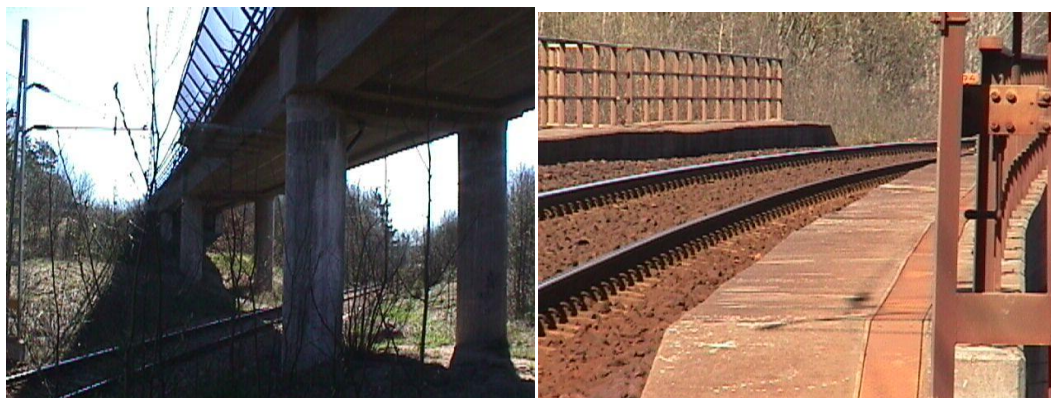
Fagersta spårport, km 193+892

Byggnadsår 1987
Dimensionerande tåglast 0,85F alt lastgrupp 1
Kontinuerlig spännarmerad balkbro
Spännvidder 3,1 + 18 + 27 + 18 + 3,1 m
Ritning 510980

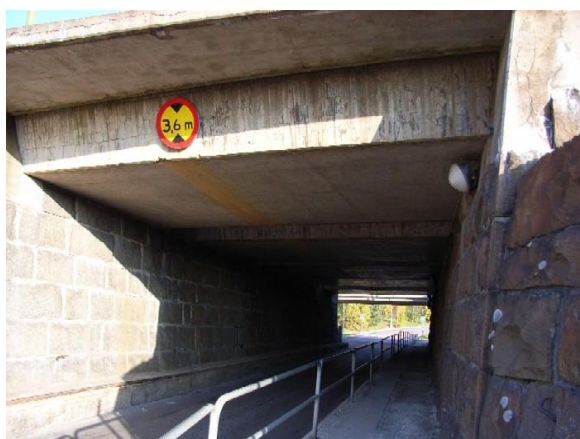
Sjövägen Fagersta C, vägport km 163+242

Byggnadsår 1898/1961
Dimensionerande tåglast 0,85F alt lastgrupp 1
Plattbro av betong
Spännvidd 7,0 m
Ritning B1066

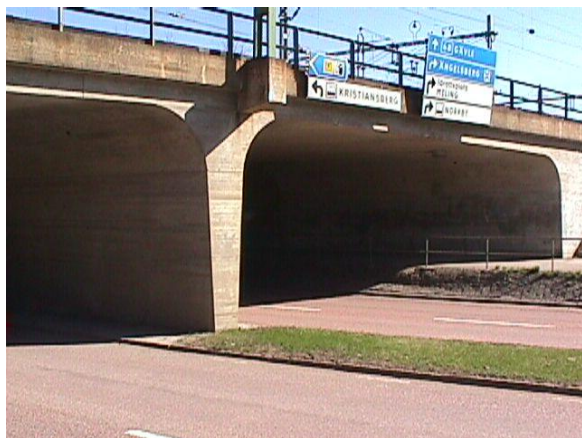
Brinellvägen Fagersta, km 163+869

Byggnadsår 1961
Dimensionerande tåglast 0,85F alt lastgrupp 1
Tvåspansns plattram
Spännvidder 14,8 + 14,8 m
Ritning B1063

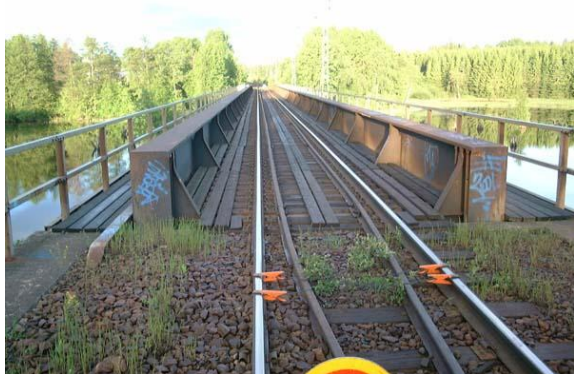
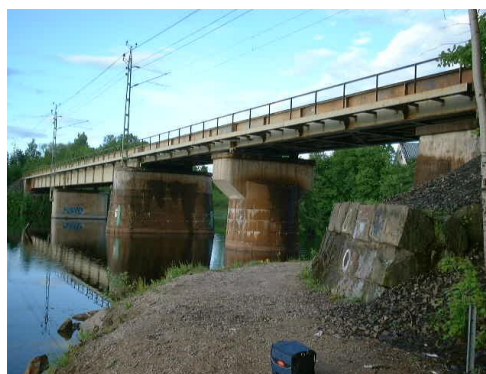
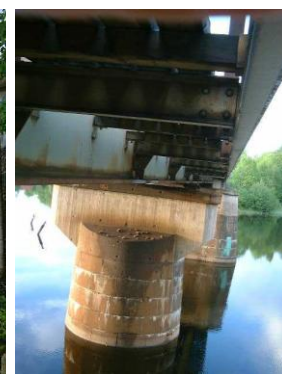
Strömsholms kanal, km 196+350

Strömsholmskanal km 196+350 på bdl 313 är en öppningsbar bro av stål som bör studeras särskilt med avseende på utmattning.

Byggnadsår 1898/1954
Dimensionerande tåglast F46
Kontinuerlig balkbro av stål öppningsbar
Spännvidder 31,2 + 31,2 + 15,9 + 16,5
Ritning B1064

Strömsholms kanal är en öppningsbar bro av stål som byggdes 1954 och som med tanke på den höga åldern bör utredas med avseende på utmattning av stålet.

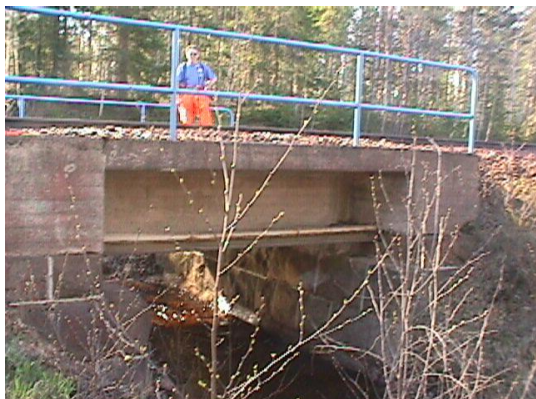
Bäck 1, km 202+280

Byggnadsår 1899/1959
Dimensionerande tåglast F
Balkbro av betong
Spännvidd 3,1 m
Ritning 574514

Utförd enligt standardritning 2447-2

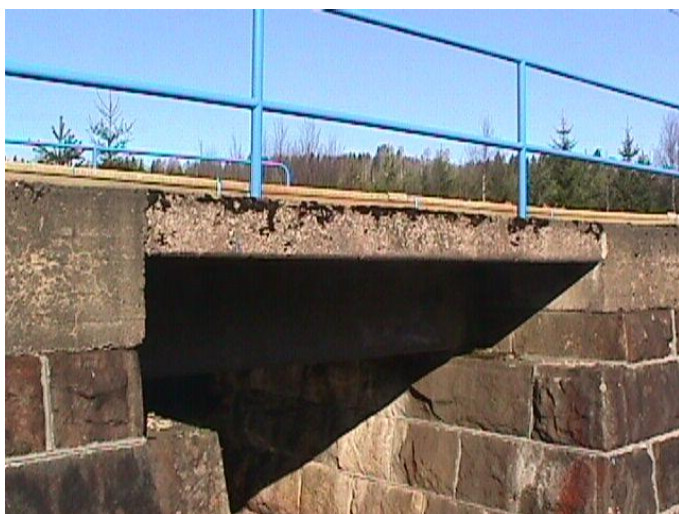
Bäck 2, km 202+850

Byggnadsår 1899/1959
Dimensionerande tåglast F
Balkbro av betong
Spännvidd 3,1 m
Ritning 574515

Utförd enligt standardritning 2447-2

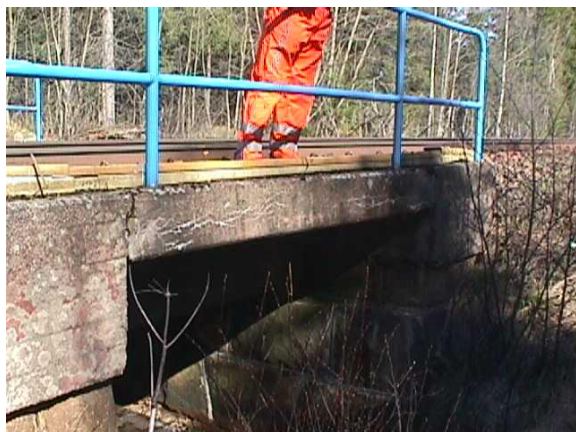
Bäck 3, km 204+219

Byggnadsår 1899/1959
Dimensionerande tåglast F
Balkbro av betong
Spännvidd 2,3 m
Ritning 574516

Utförd enligt standardritning 2447-2

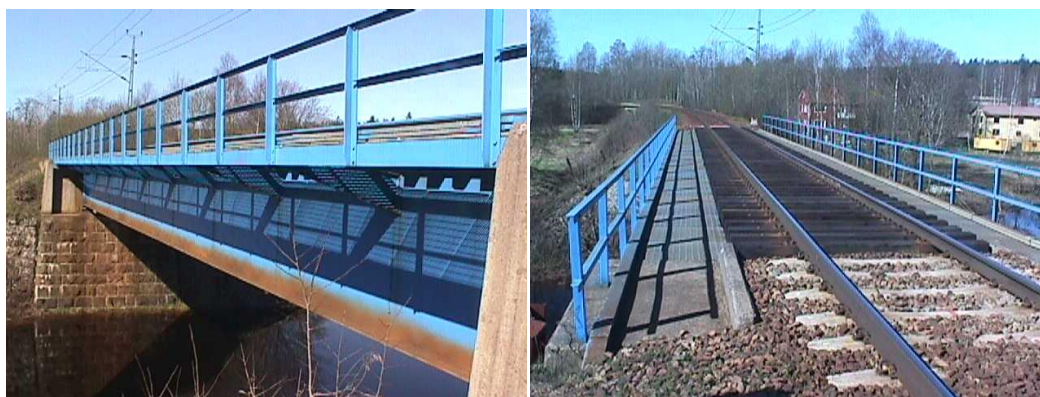
Hedströmmen, km 218+411

Byggnadsår 1899/1970
Dimensionerande tåglast 0,85F alt lastgrupp 1
Lådbalkbro av stål
Spännvidd 31,0 m
Ritning B1062

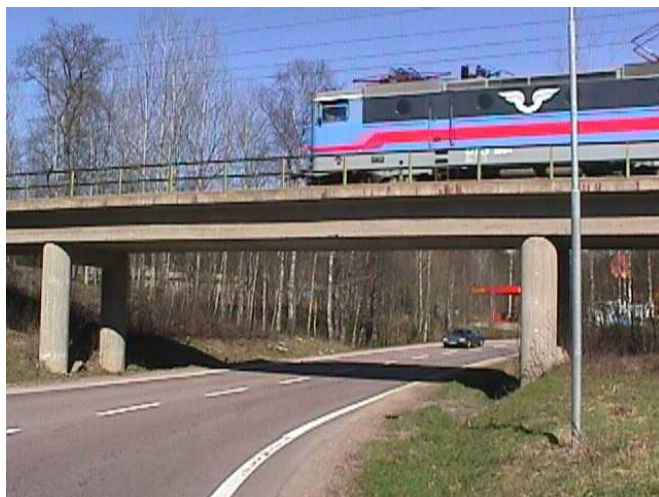
Skinnskatteberg vägport, km 218+531

Byggnadsår 1970
Dimensionerande tåglast 0,85F alt lastgrupp
1

Betongbalkbro
Spännvidder 12,0 + 16,7 + 12,0 m
Ritning B9095

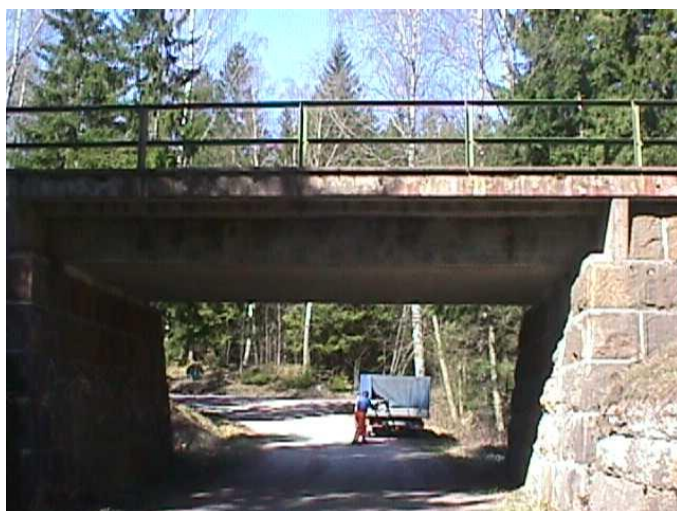
Skinnskatteberg, km 219+10

Byggnadsår 1899/1970
Dimensionerande tåglast 0,85F alt
lastgrupp 1

Balkbro av betong
Spännvidd 7,1 m
Ritning 574517

Utförd enligt standardritning 2447-10

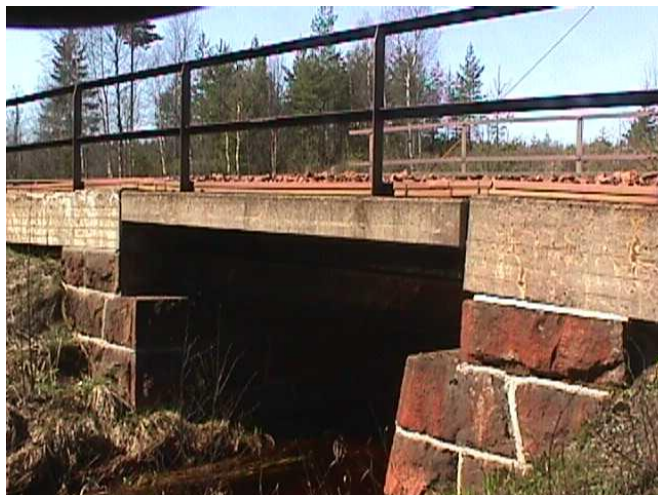
Bäck 4, km 226+870

Byggnadsår 1899/1960
Dimensionerande tåglast F
Balkbro av betong
Spännvidd 3,3 m
Ritning 574518

Utförd enligt standardritning 2447-2

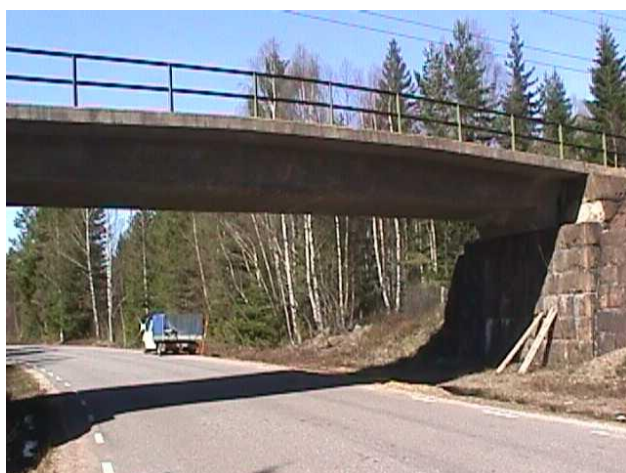
Krampen vägport väg 597, km 229+111

Byggnadsår 1899/1976
Dimensionerande tåglast 0,85F alt
lastgrupp 1

Spännarmerad plattbro av betong
Spännvidd 15,7 m
Ritning B9180

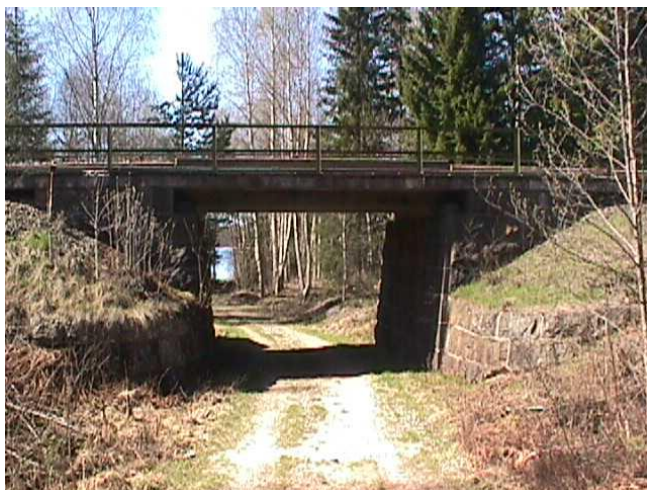
Björkfallet, km 244+590

Byggnadsår 1899/1962
Dimensionerande tåglast 0,85F alt
lastgrupp 1

Balkbro av betong
Spännvidd 5,2 m
Ritning 574519

Utförd enligt standardritning 2447-8

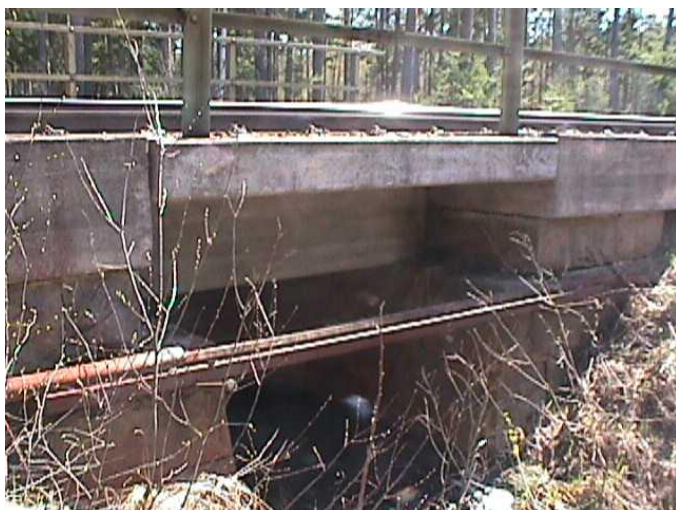
Bäck 5, km 245+890

Byggnadsår 1899/1963
Dimensionerande tåglast F
Balkbro av betong
Spännvidd 2,3 m
Ritning 574520

Utförd enligt standardritning
2447-2

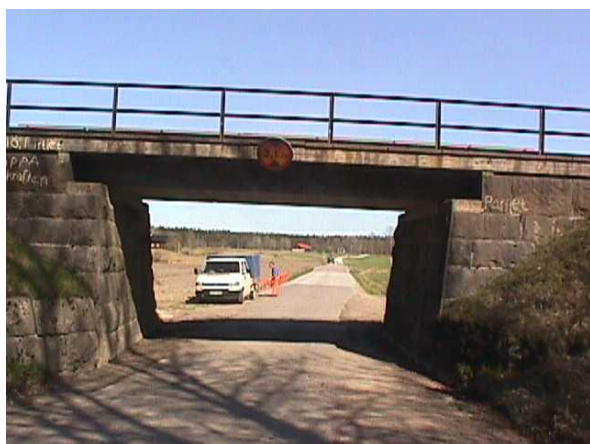
Spannarboda, km 250+150

Byggnadsår 1899/1968
Dimensionerande tåglast 0,85F alt
lastgrupp 1

Balkbro av betong
Spännvidd 6,7 m
Ritning 574521

Utförd enligt standardritning 2447-8

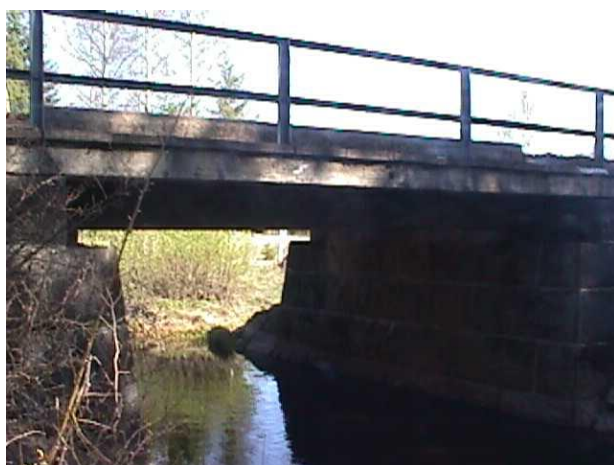
Spannarbodaån, km 251+253

Byggnadsår 1900/1962
Dimensionerande tåglast 0,85F alt
lastgrupp 1

Balkbro av betong
Spännvidd 5,2 m
Ritning 574522

Utförd enligt standardritning 2447-8

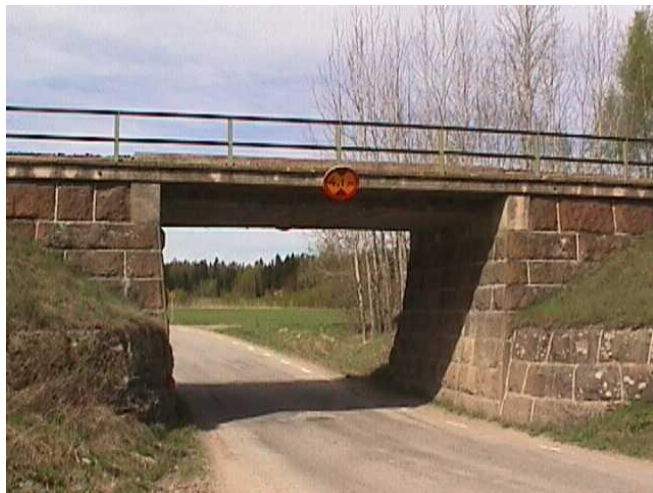
Sällinge, km 257+180

Byggnadsår 1899/1962
Dimensionerande tåglast 0,85F alt lastgrupp 1

Balkbro av betong
Spännvidd 6,9 m
Ritning 574523

Utförd enligt standardritning 2447-8

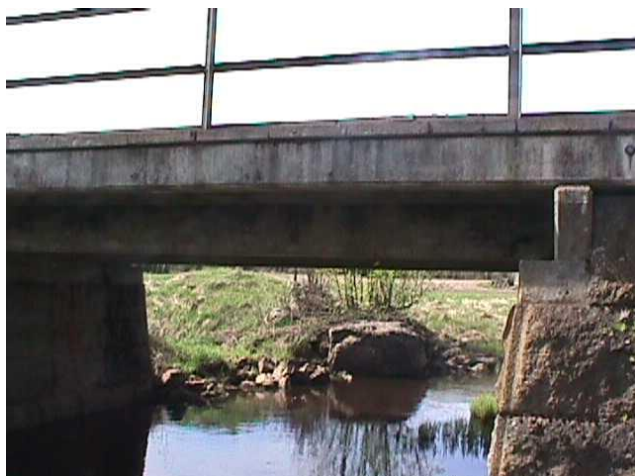
Västansjöbäcken, km 259+255

Byggnadsår 1900/1966
Dimensionerande tåglast 0,85F alt
lastgrupp 1

Balkbro av betong
Spännvidd 6,3 m
Ritning 574524

Utförd enligt standardritning 2447-8

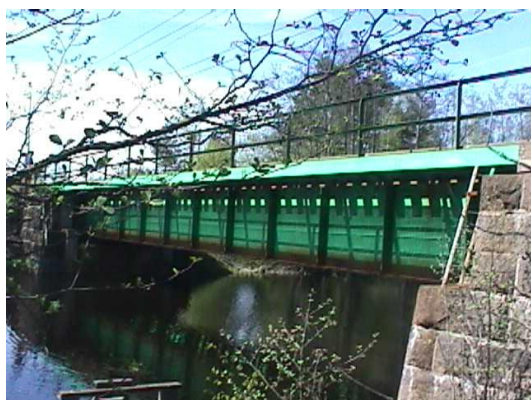
Sverkestaån, km 260+862

Byggnadsår 1899/1970
Dimensionerande tåglast 0,85F alt
lastgrupp 1

Balkbro av stål
Spännvidd 21,8 m
Ritning B1053

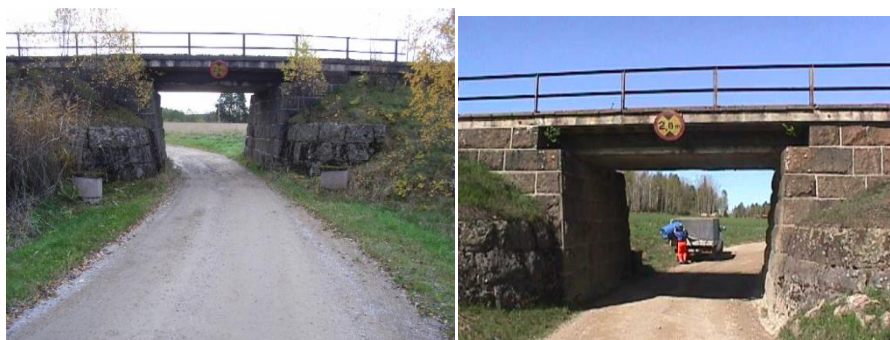
Stenby(Östra Fors), km 261+34

Byggnadsår 1900/1962
Dimensionerande tåglast 0,85F alt lastgrupp 1
Balkbro av betong
Spännvidd 5,2 m
Ritning 574525

Utförd enligt standardritning 2447-8

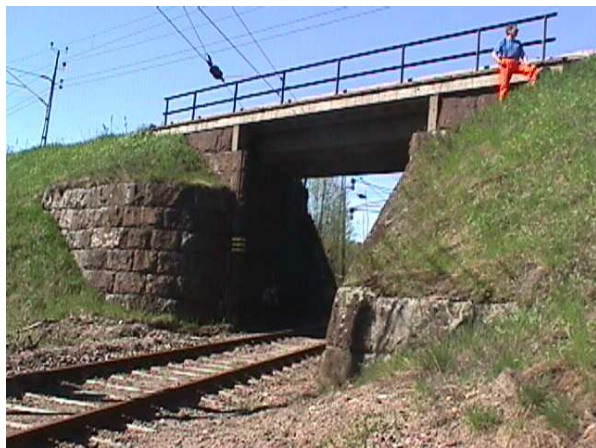
Marielund för TGOJ, spårport, km 266+628

Byggnadsår 1990/1966
Dimensionerande tåglast 0,85F alt
lastgrupp 1

Balkbro av betong
Spännvidd 6,3 m
Ritning B1050
