# Naturvärdesinventering

## Förbigångsspår Herrljunga Västra

Järnvägsplan 2017-10-11

Projektnummer: 146181

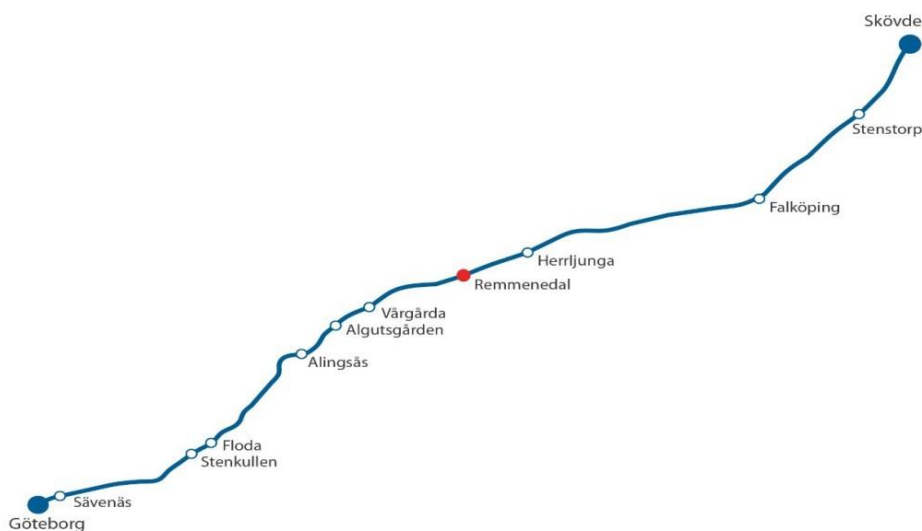
**Figur 1.** Längs Västra stambanan på sträckan Göteborg-Skövde planeras/utreds/byggs ett antal punktinsatser som kommer att ge högre effektivitet och bättre driftsäkerhet.

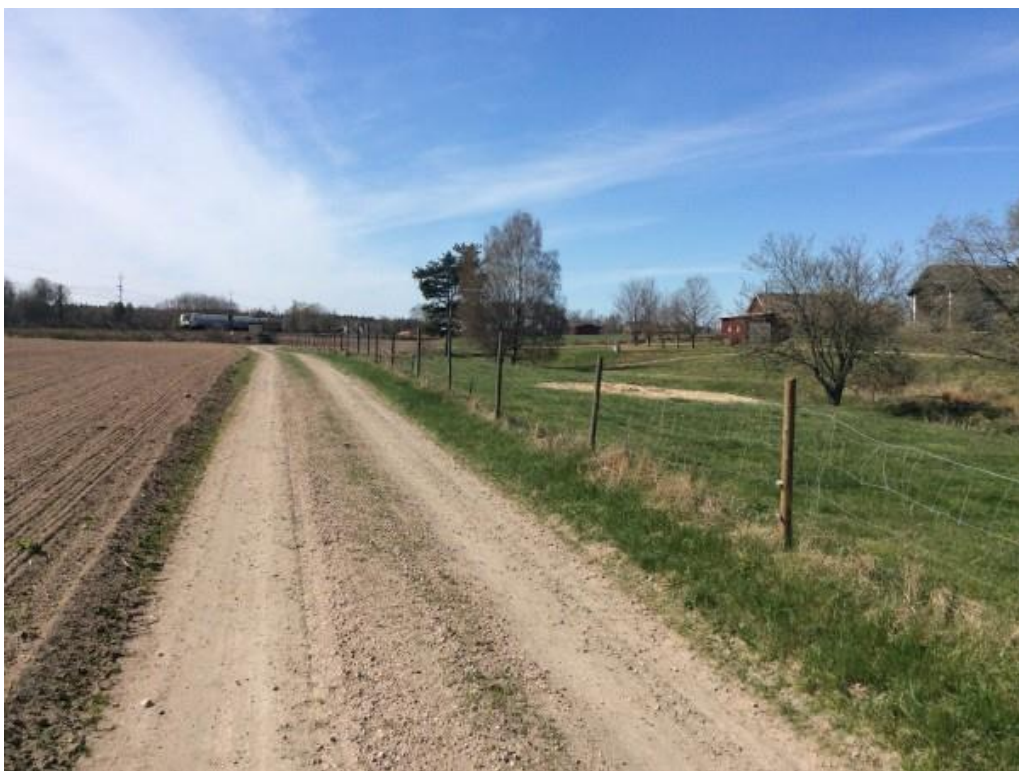
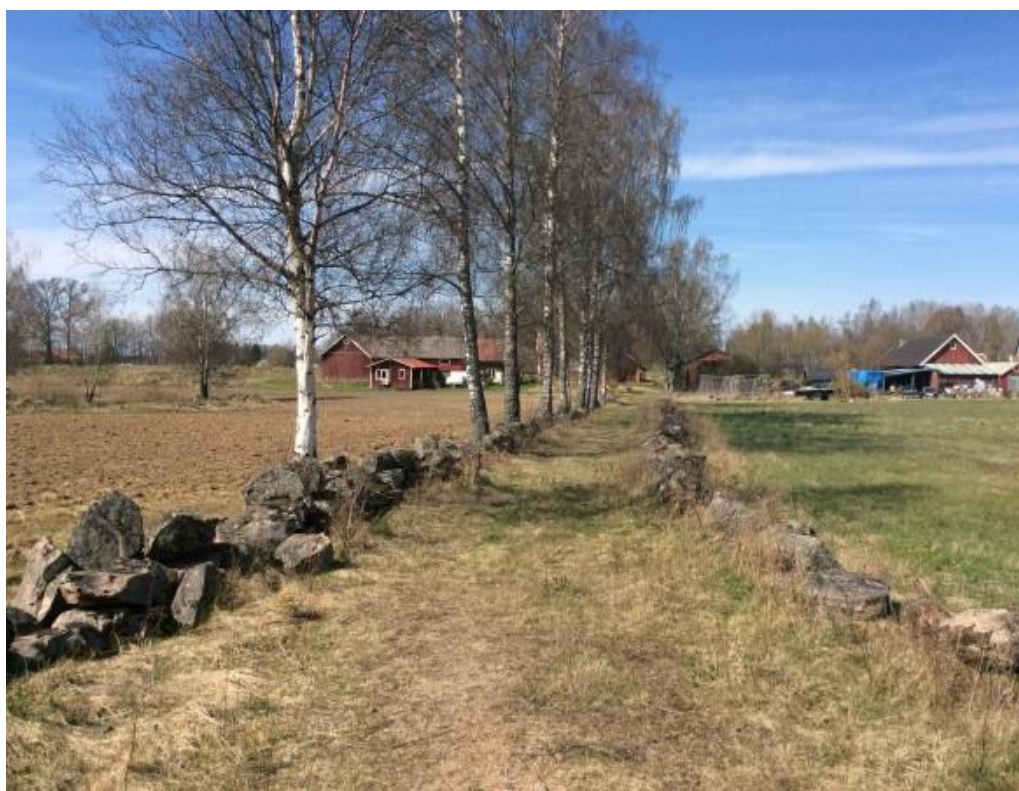
**Figur 5.** Karaktäristiskt för områdets geografiska läge är övergången från ett mer småskaligt odlingslandskap till större åkrar och vallar. Den övre bilden visar en mindre grusväg med betesmark på höger sidan och åker på väster. Den nedre bilden visar mer av kulturmiljön i området med en allé och stenmur vid en gammal väg.

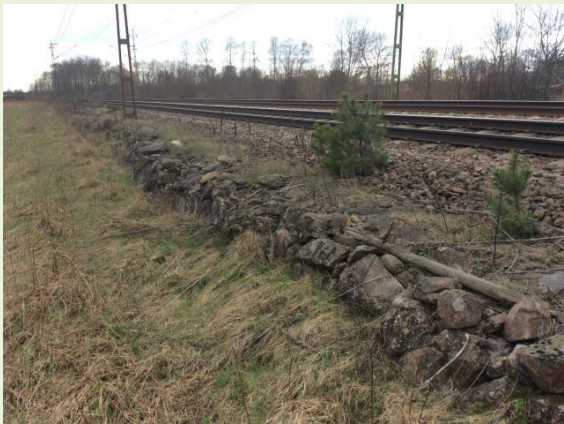
| Biotoptyp | Beskrivning | Bild |
|---|---|---|
| Stenmurar i jordbruksmark | 37 stenmurar med olika längd och utseende förekommer spritt i området. Störst variation är det på omfattningen igenväxning vid murarna. Vidare har det på ett antal platser lagts material av olika slag som t.ex. jord och sly uppe på murarna. Totalt finns det ca 3200 meter stenmur och många av dem fortsätter utanför inventerings- området. | |

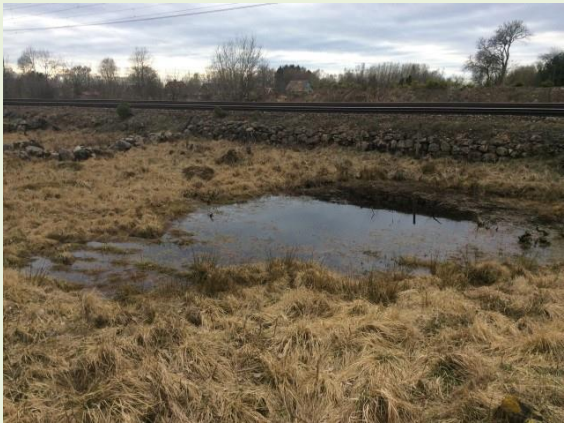
| Biotoptyp | Beskrivning | Bild |
|---|---|---|
| Småvatten och öppna diken i jordbruksmark | Biotoperna består av 10 diken samt 3 ytor med småvatten. Flera av dikenna går parallellt med järnvägen och har därför både en avrinning från närliggande jordbruksmark och banvallen. De 3 småvattnen bedöms kunna hålla vatten året runt, med visst förbehåll för mycket torra somrar. Samtliga vatten är öppna. | |

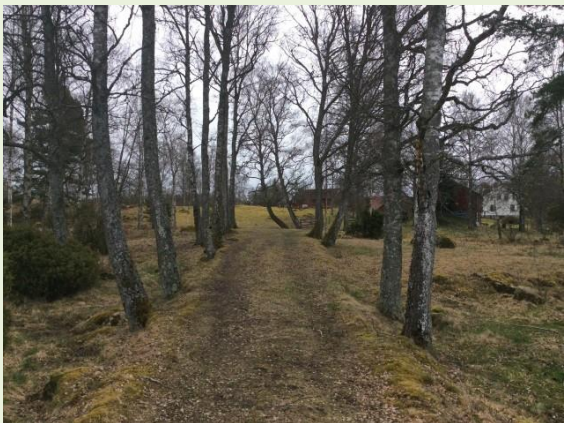
| Biotoptyp | Beskrivning | Bild |
|---|---|---|
| Allé | Den ena allén är dubbelsidig och består av 17 björkar, varav 7 träd mot väst och 10 mot öster. Den är en del av en gammal övergångsväg. Träden har skrovelbark som tyder på högre ålder.<br><br>Den andra allén består av 13 björkar med en stamdiameter på ungefär 2- 5 dm. Träden står intill en stenmur, med varierat avstånd emellan. | |

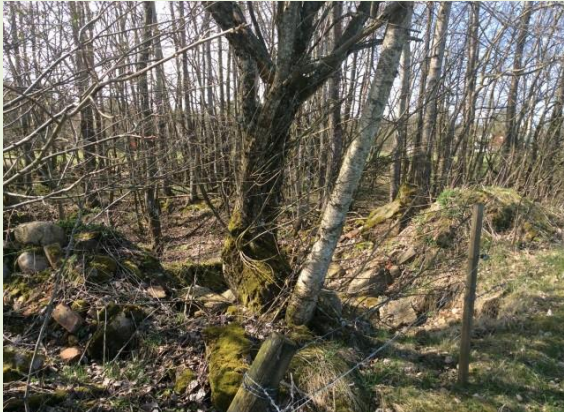
| Åkerholme | Åkerholmen ligger öster om Hallebo och består huvudsakligen av ungt löv av björk, asp och sälg. Uttag av grus och sand verkar ha pågått i området. Det framstår även som lite skräpigt med bl.a. tegel och halmbalar. | |

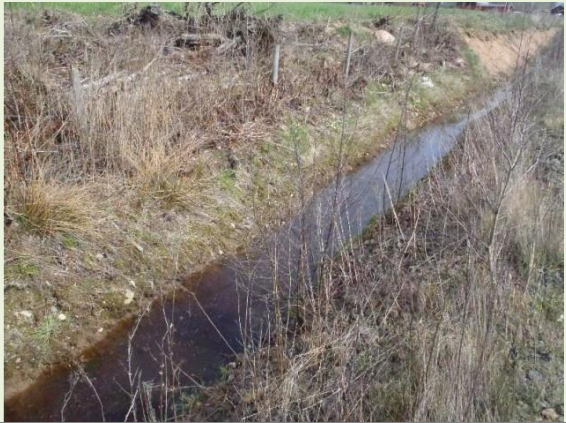
| ID – småvatten | Beskrivning | Resultat | Bild |
|---|---|---|---|
| 1 | Åker/bandike som går mellan järnväg och åker. Låg vattennivå och på sina håll strömt vatten. Djupare vattennivå på platser med stillastående vatten. | Inga groddjur identifierades i detta vatten. | |

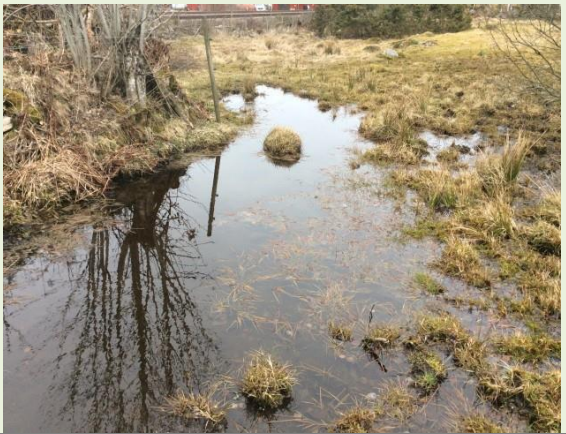
| ID – småvatten | Beskrivning | Resultat | Bild |
|---|---|---|---|
| 2 | Småvatten i betesmark, samt mindre gölar. Området är öppet och det är tveksamt om vatten finns hela sommaren. | Mindre vattensalamander identifierades vid två tillfällen. Den 7 april sågs 4 honor och 3 hanar. Vid andra tillfället 2 honor och 3 hanar. Inga andra groddjur. | |

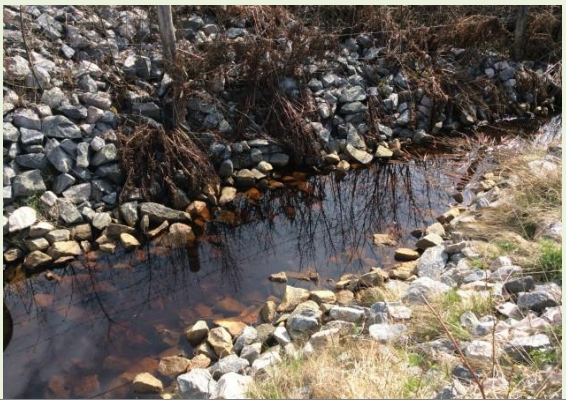
| ID – småvatten | Beskrivning | Resultat | Bild |
|---|---|---|---|
| 3 | Bandike som börjar vid trumma i öster. Har kontakt med småvatten nr 4. Varierat djup med stillastående vatten. | Mindre vattensalamander. Den 7 april sågs 1 hona och 1 hane. Den 4 maj sågs 1 hona. Inga andra groddjur. | |

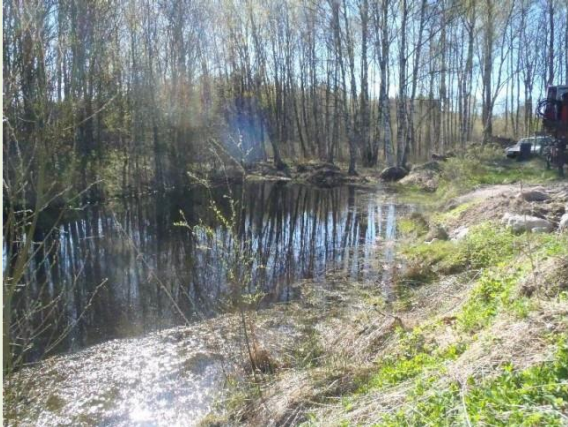
| 4 | Grävd damm med syfte att hålla fisk, enligt markägaren. Vegetation i kanterna mot öster och söder. Särskilt mycket vattenvegetation mot söder och väst. Bedöms vara djup, troligen ner mot 1-1,5 meter. | Viktigt lekvattnen för vattensalamander där det den 7 april sågs 1 hona av större vattensalamander samt 20+ mindre vattensalamander. Vidare sågs 2 lekande åkergrodor. Den 4 maj sågs 30+ av mindre vattensalamander. | |

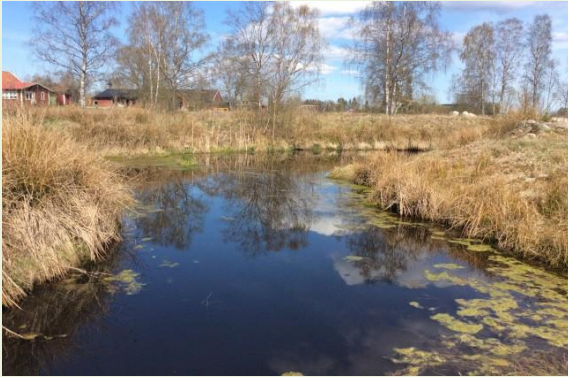
| 5 | Grävd damm som enligt flygbildstolkning har tillkommit efter år 2010. Bedöms vara relativt djup (1-1,5 meter). På sina håll branta strandzoner. Mycket vattenvegetation. | Viktigt lekvattnen för vattensalamander där det den 6 april sågs 6 mindre vattensalamandrar. Vidare hördes lekande åkergrodor, men antalet kunde inte fastställas. Den 4 maj sågs 9 mindre vattensalamandrar (4 honor och 5 hanar) samt 2 honor av större vattensalamander. | |

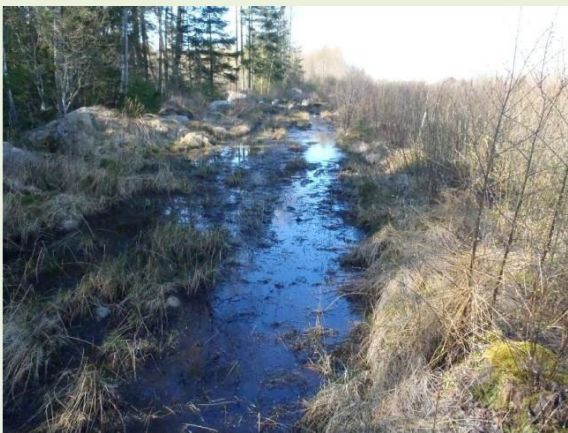
| 6 | Vattensamling som troligtvis bildats då skogsmaskiner har bildat körspår. Vattnet kommer från närliggande sumpskog samt barrskog. Mycket sly mellan vattnet och järnvägen. Vattnet rinner under järnvägen mot norr och har vidare kontakt med småvatten nr 3 och nr 4. | Den 6 april förekom stor aktivitet av främst åkergroda. Lek på flera håll och en större lek med 10-15 individer. Vidare sågs flera individer av mindre vattensalamander och vanlig groda. Ca 15-25 äggklumpar i olika storlekar av både åkergroda och vanlig groda. Den 4 maj sågs flera äggklumpar som ännu inte kläckts samt 3 individer av mindre vattensalamander. | |

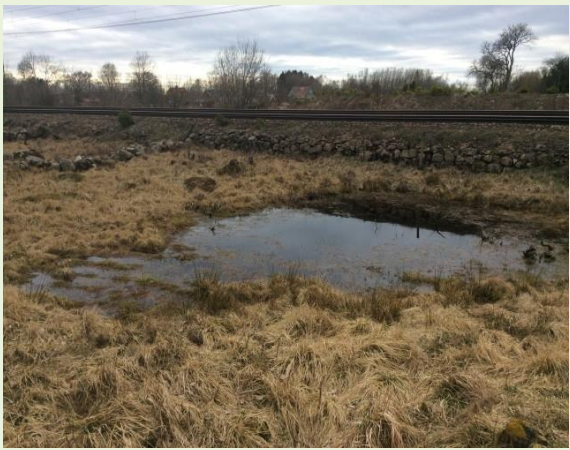
| 7 | <p>Småvatten nära befintlig järnväg. Inget utlopp och vattnet har troligtvis bildats genom avrinning från närmiljön. Ett djup på ca 30-60 cm. Osäkert om småvattnet håller vatten under hela sommaren.</p> | <p>Mindre lekvatten där det den 6 april sågs 1 hona av mindre vattensalamander samt grodägg efter vad som bedöms vara åkergroda. Den 3 maj sågs 3 mindre vattensalamandrar.</p> | |

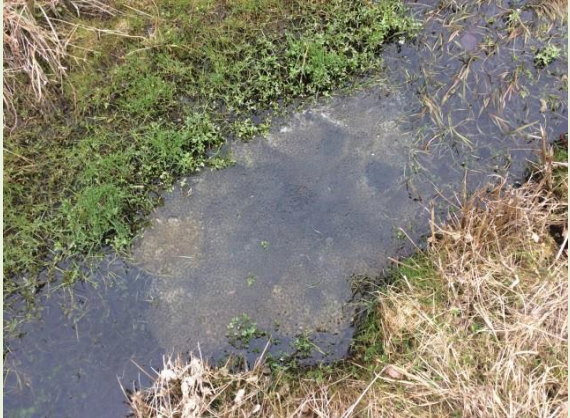
| 8 | <p>Ett antal mindre grävda diken/svämdiken som till stor del har växt igen. Stillastående vatten som även tillförs via trumma från norr. Vattnet rinner sedan under grusväg och vidare in till skogsdiken. Har kontakt med småvatten nr 9.</p> | <p>Den 6 april sågs vanlig groda, åkergroda och mindre vattensalamander i området. Flera äggklumpar fanns men särskilt en stor av åkergroda. Samma äggklump sågs den 12 april. Den 4 maj förekom många grodyngel på samma plats, där äggklumpen tidigare identifierats.</p> | |

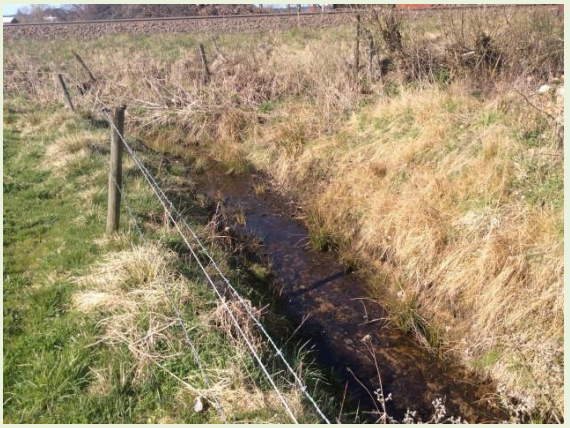
| 9 | <p>Längre vattenområde vid Hallebo, som rinner ner mot järnvägen och sedan parallellt med densamma, innan det fortsätter under järnvägen. Vattenflödet och djupet varierar, men lite vatten fanns i fåran vid samtliga fältbesök.</p> | <p>Den 6 april sågs grodägg längst i söder. En mindre klump som inte kunde artbestämmas. Vid besöket den 4 maj identifierades inga groddjur.</p> | |

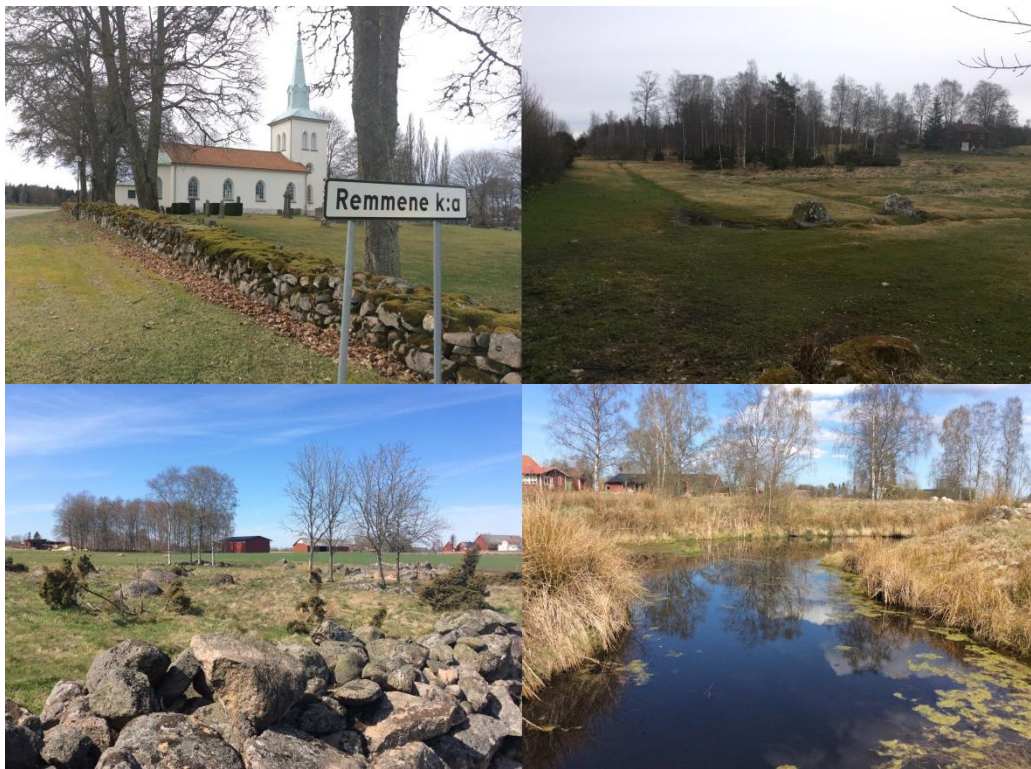
**Figur 10.** Bilder som visar några av de områden som har klassats i inventeringen.

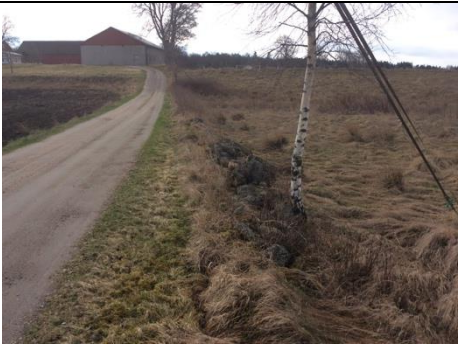
| ID | Skyddstyp | Beskrivning | Bild |
|---|---|---|---|
| 1 | Stenmur i jordbruksmark | Mindre stenmur. Relativt igenväxt med huvudsakligen gräs, fortsätter mot söder. | |

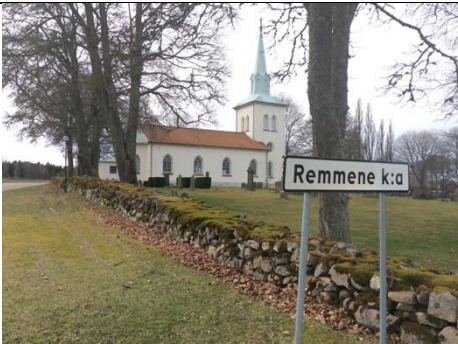
| ID | Skyddstyp | Beskrivning | Bild |
|---|---|---|---|
| 3 | Stenmur i jordbruksmark | Stenmur vid kyrkan. Bred och relativt hög och välbyggd. | |

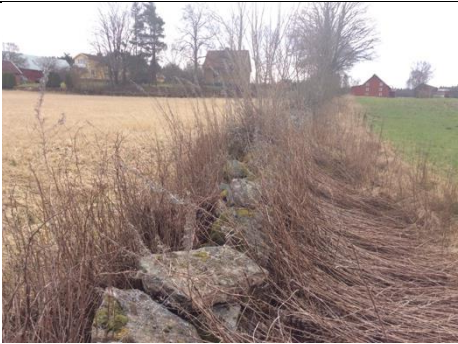
| ID | Skyddstyp | Beskrivning | Bild |
|---|---|---|---|
| 4 | Stenmur i jordbruksmark | Större sten/block, ung al, ask och lönn, äldre stolpar och lönn mot söder. Fortsätter utanför området. Delvis igenväxt. | |

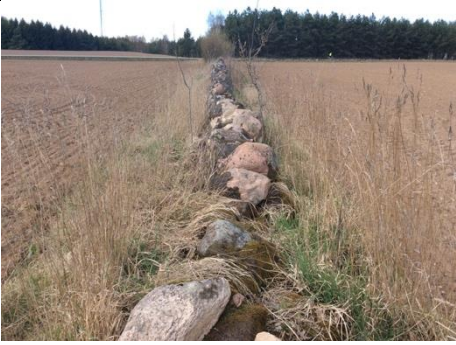
| 5 | Stenmur i jordbruksmark | Stenmur mellan två åkrar. Relativt igenväxt. | |

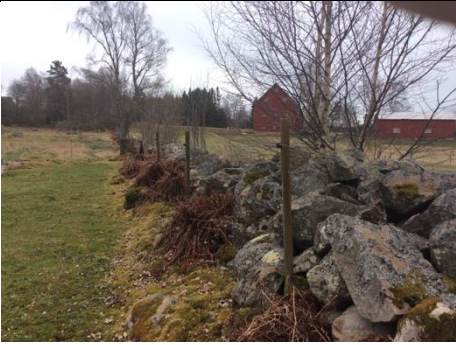
| 7 | Stenmur i jordbruksmark | Stenmur med hästbete på båda sidorna. Mindre lövträd av björk, sälg och enbuskar. Enstaka äldre björkar. | |

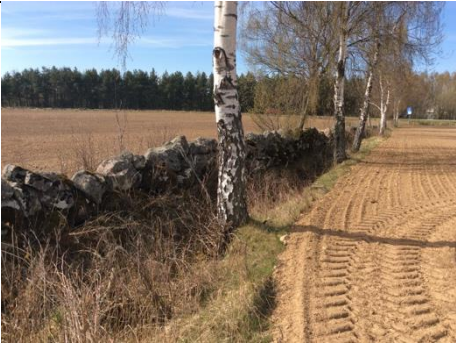
| 9 | Stenmur i jordbruksmark | Mur vid dike. Står några björkar utmed denna. | |

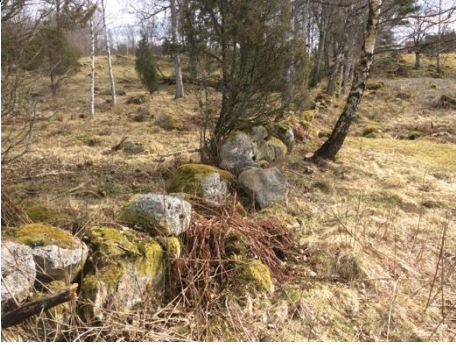
| 10 | Stenmur i jordbruksmark | Låg stenmur i betesmark som fortsätter utanför inventeringsområdet. Enbuskar och björkar intill. | |

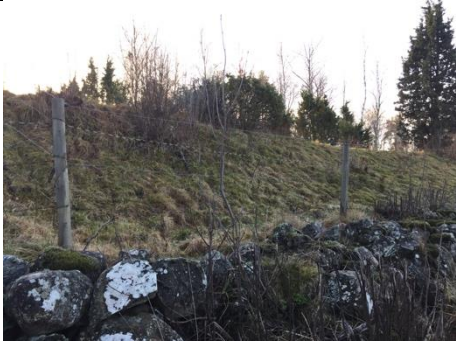
| 12 | Stenmur i jordbruksmark | Lång stenmur som huvudsakligen går utmed järnvägen, förutom över kullen vid Katebo. Varierad öppenhet. | |

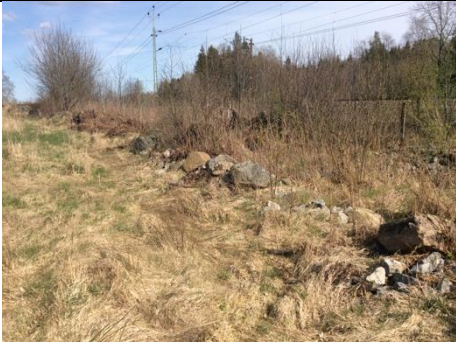
| 13 | Stenmur i jordbruksmark | Mindre stenmur inom nuvarande träsäkringszon. Delvis igenväxt. | |

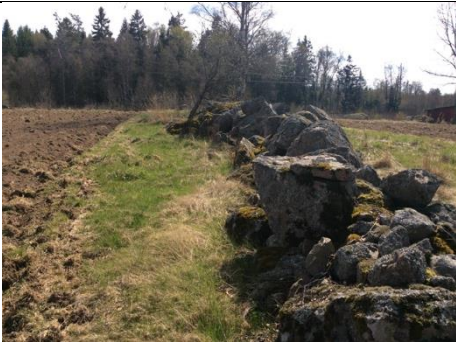
| 14 | Stenmur i jordbruksmark | Stenmur utmed odlingsmark samt vid järnvägen. | |

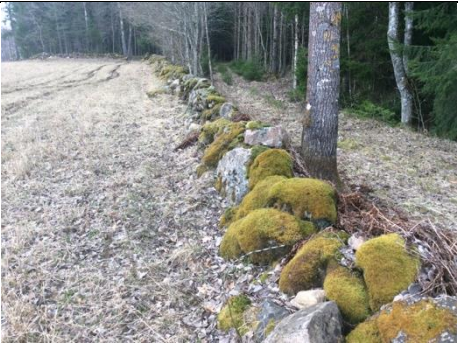
| 20 | Stenmur i jordbruksmark | Stenmur vid vall/gammal betemark. Gränsar till skog och är relativt beskuggad. | |

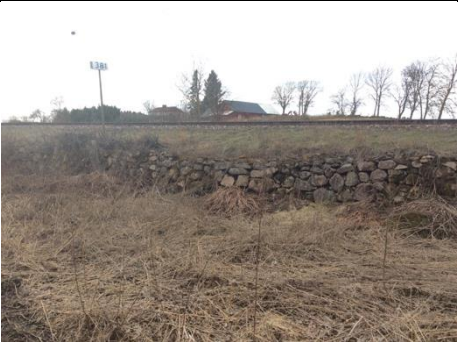
| 23 | Stenmur i jordbruksmark | Stenmur intill järnväg. Igenväxt mark mot söder. | |

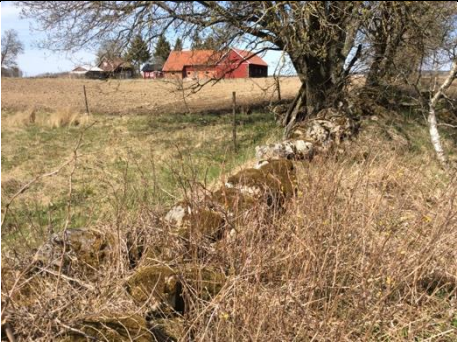
| 26 | Stenmur i jordbruksmark | Stenmur utmed dike. Delvis igenväxt med bl.a. sälg. Fortsätter utanför området. | |

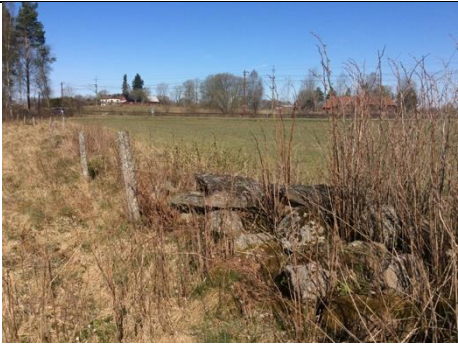
| 28 | Stenmur i jordbruksmark | Stenmur mellan odlingsmark och gammal betesmark. Fortsätter utanför inventeringsområdet. | |

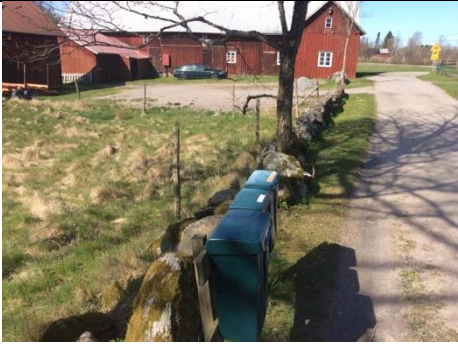
| 29 | Stenmur i jordbruksmark | Liten mur i gårdsmiljö. En rest från förr. | |

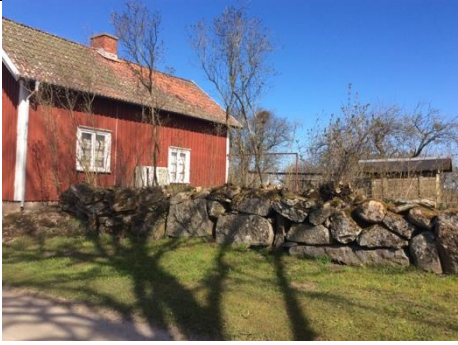
| 30 | Stenmur i jordbruksmark | Mur mellan två fastigheter vid Hallebo. Fortsätter på andra sidan järnvägen. | |

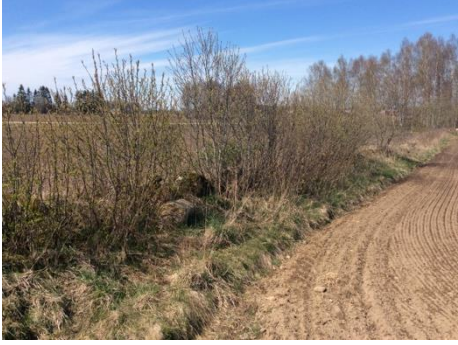
| 31 | Stenmur i jordbruksmark | En fortsättning av obj 30. Står mellan två åkrar. Relativt igenväxt. | |

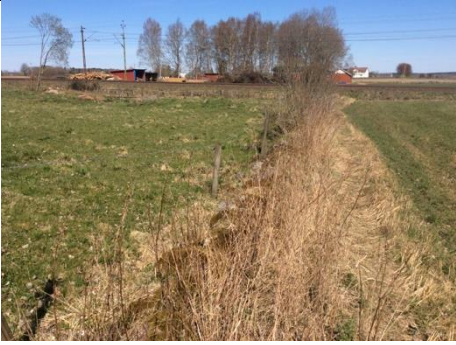
| 33 | Stenmur i jordbruksmark | Stenmur med åker och betesmark på varsin sida. Går till åkerholme i söder. | |

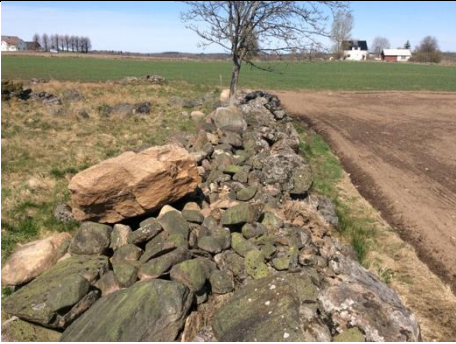
| 34 | Stenmur i jordbruksmark | Stenmur vid f.d. betesmark och åker. Stor med öppning för grind. | |

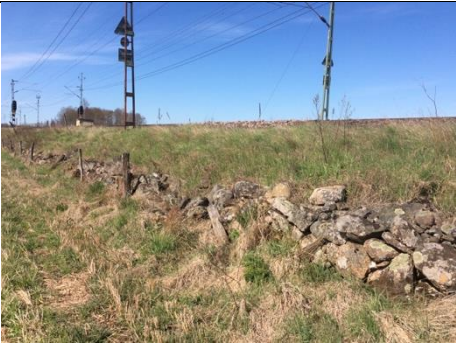
| 35 | Stenmur i jordbruksmark | Relativt öppen stenmur vid grusväg och åkermark. | |

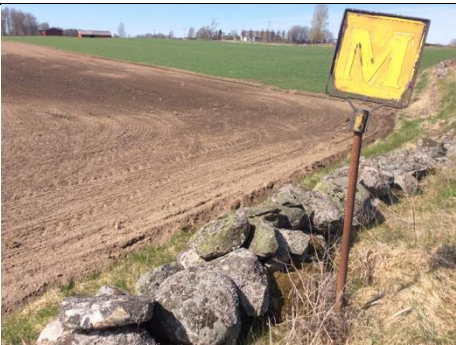
| 36 | Stenmur i jordbruksmark | Stenmur längs järnvägen. Mycket igenväxt på sina håll. | |

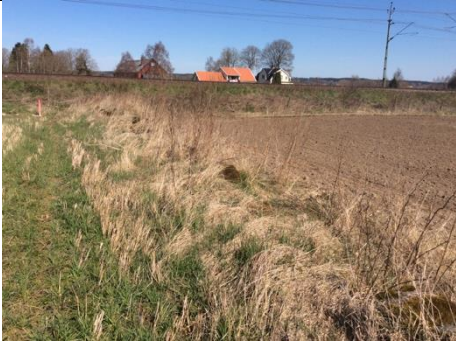
| 37 | Stenmur i jordbruksmark | Stenmur mellan två åkrar. Delvis igenväxt med gräs och buskage. | |

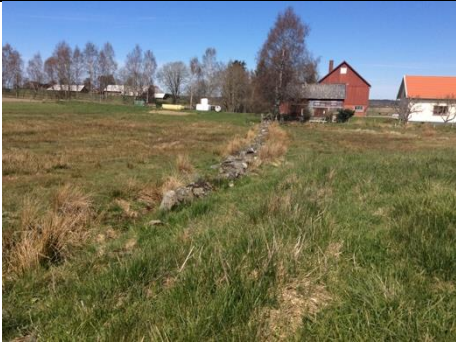
| 38 | Stenmur i jordbruksmark | Mindre stenmur i betesmark. | |

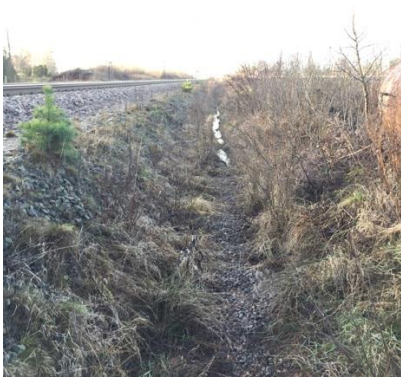
| 40 | Öppet dike i jordbruksmark | Långt järnvägsdike. Har ingått i groddjursinventeringen, men inga grodor har identifierats. | |

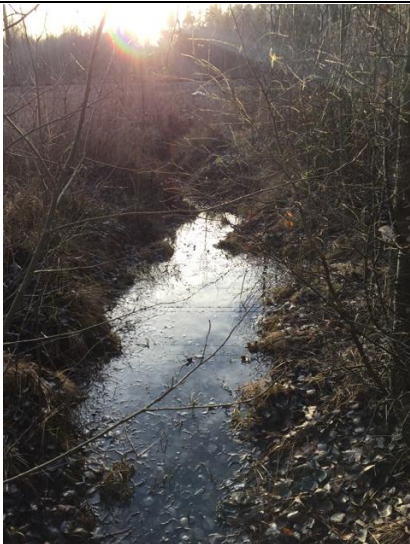
| 41 | Öppet dike i jordbruksmark | Dike med åkrar på varsin sida. Björkar står i kanten tillsammans med stenmur. | |

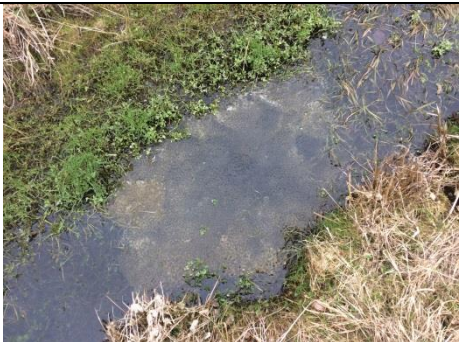
| 43 | Öppet dike i jordbruksmark | Öppna diken i mindre dikessystem i öppen mark. Groddjur har observerats under inventeringen. | |

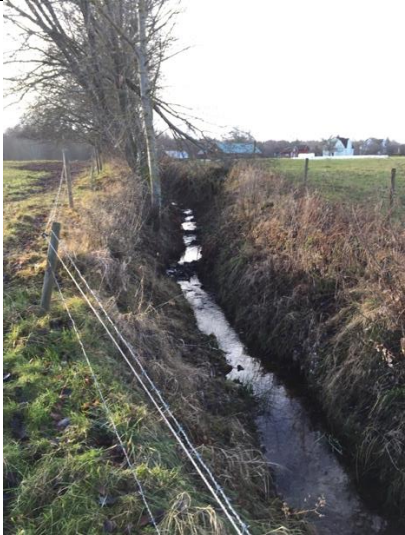
| 47 | Öppet dike i jordbruksmark | Rinnande vatten i betesmark och utmed järnväg. Kan ha varit mer meandrande. Mer rinnande närmast järnvägen. Grodägg har observerats. | |

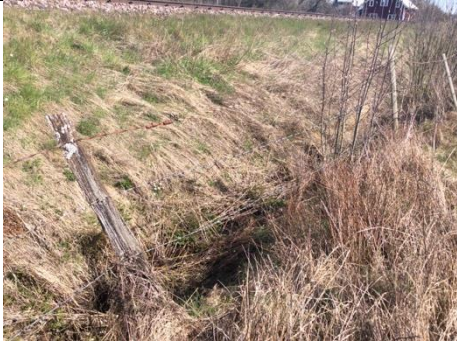
| 48 | Öppet dike i jordbruksmark | Dike mellan åkrar och järnvägen. | |

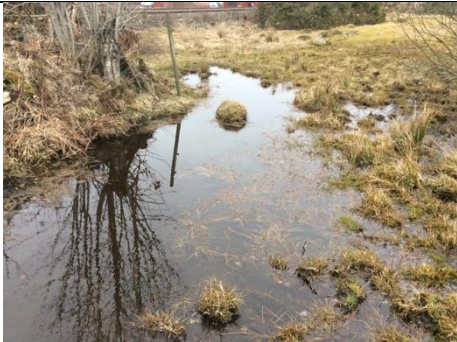
| 49 | Småvatten och våtmark i jordbruksmark | Mindre vattensamling med lågt vatten. Vattnet kommer från närliggande våtområde och ur kullen mot söder. Mindre vattensalamander förekommer i vattnet | |

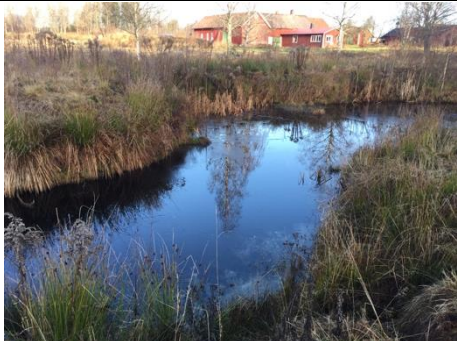
| 50 | Småvatten och våtmark i jordbruksmark | Grävd damm med större djup. Förekomst av flera groddjur. Större block i strandkant tillsammans med vegetation. | |

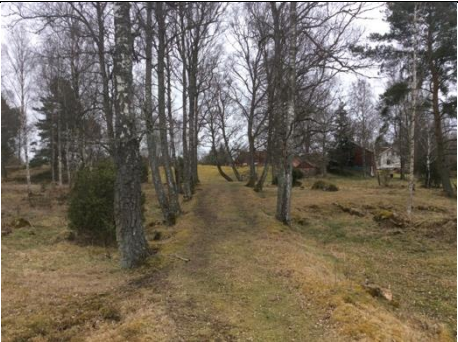
| 52 | Allé | Tvåsidig björkallé med 7 träd mot väst och 10 mot öst. Flera med skrovelbark. | |

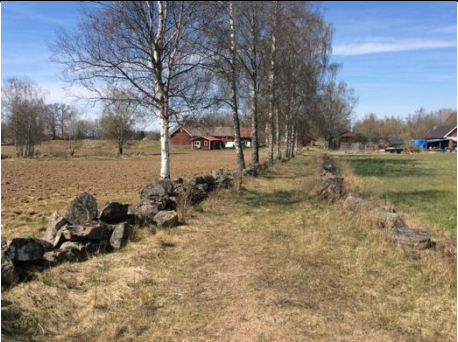
| 53 | Allé | Björkallé med 13 st. träd mellan 2-5 stamdiameter. Olika avstånd mellan träden. | |

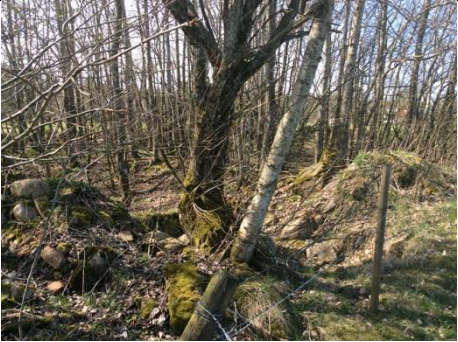
| 54 | Åkerholme | Åkerholme med bryn av sälj samt en stenmurar. Uttag av grus och sand verkar ha pågått och holmen bedöms som lite skräpig. | |
