# Naturvärdesinventering

## Herrljunga Västra – Befintlig väg

Järnvägsplan 2017-11-08

Projektnummer: 146181

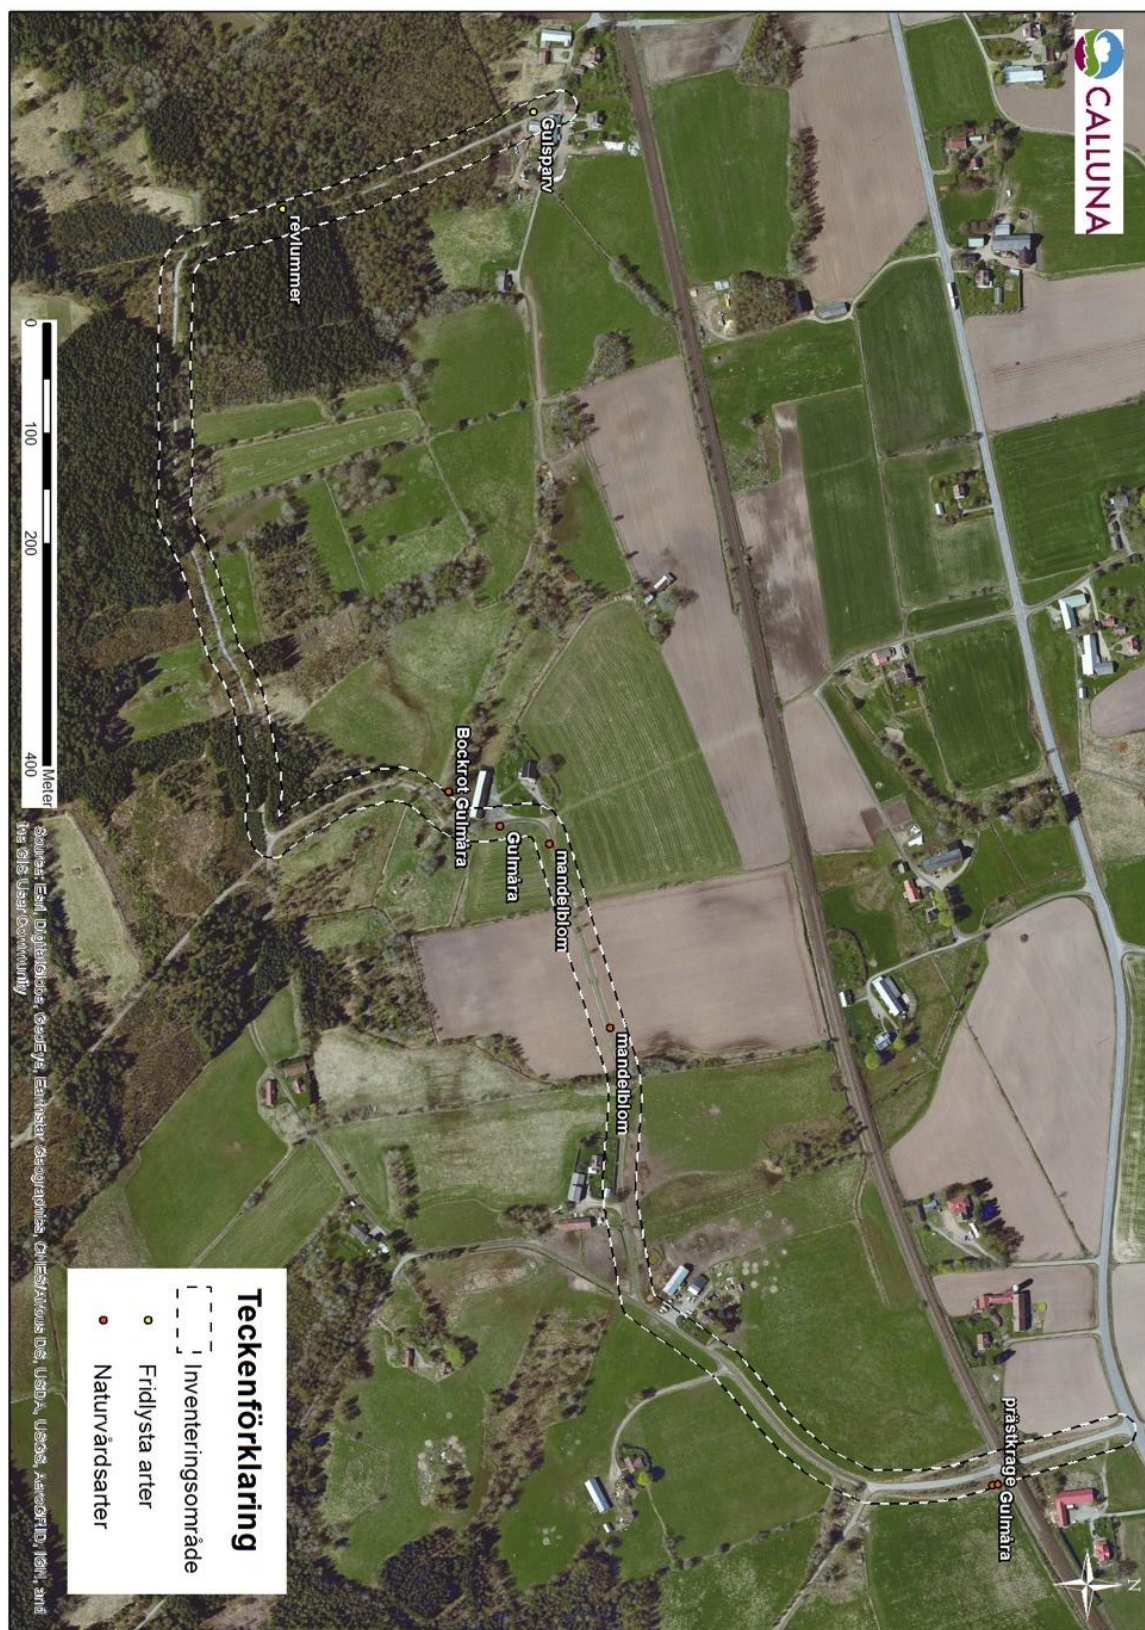
**Figur 3.** Sex naturvårdsarter identifierades vid inventeringen på nio olika platser. Arterna redovisas i bilaga 4.

Kärlväxterna prästkrage, gulmåra, mandelblom och bockrot är signalarter som indikerar en näringsfattig hävdpräglad mark som ofta hyser fler naturvårdsintressanta kärlväxter och insekter. Kärlväxten revlumner noterades och är fridlyst vilket också gäller gulspurv som dessutom är rödlistad i kategorin "sårbar".

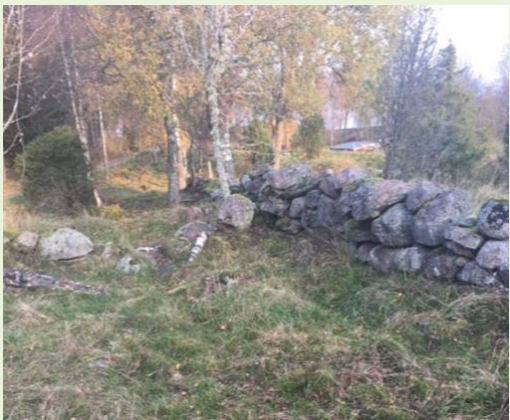
| Biotoptyp | Beskrivning | Bild |
|---|---|---|
| Stenmurar i jordbruksmark | Sexton stenmurar med olika längd och utseende förekommer spritt i området. Störst variation är det på omfattningen igenväxning vid murarna. Totalt finns det ca 632 meter stenmur och många av dem fortsätter utanför inventeringsområdet. | |

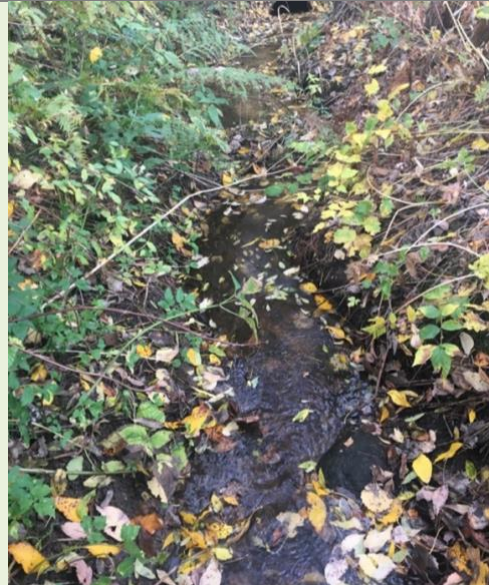
| Biotoptyp | Beskrivning | Bild |
|---|---|---|
| Småvatten och öppna diken i jordbruksmark | Biotoperna består av nio diken och några av dem går parallellt med vägen. Flera partier är uttorkade men överlag fanns öppet rinnande vatten vid inventeringstillfället. | |

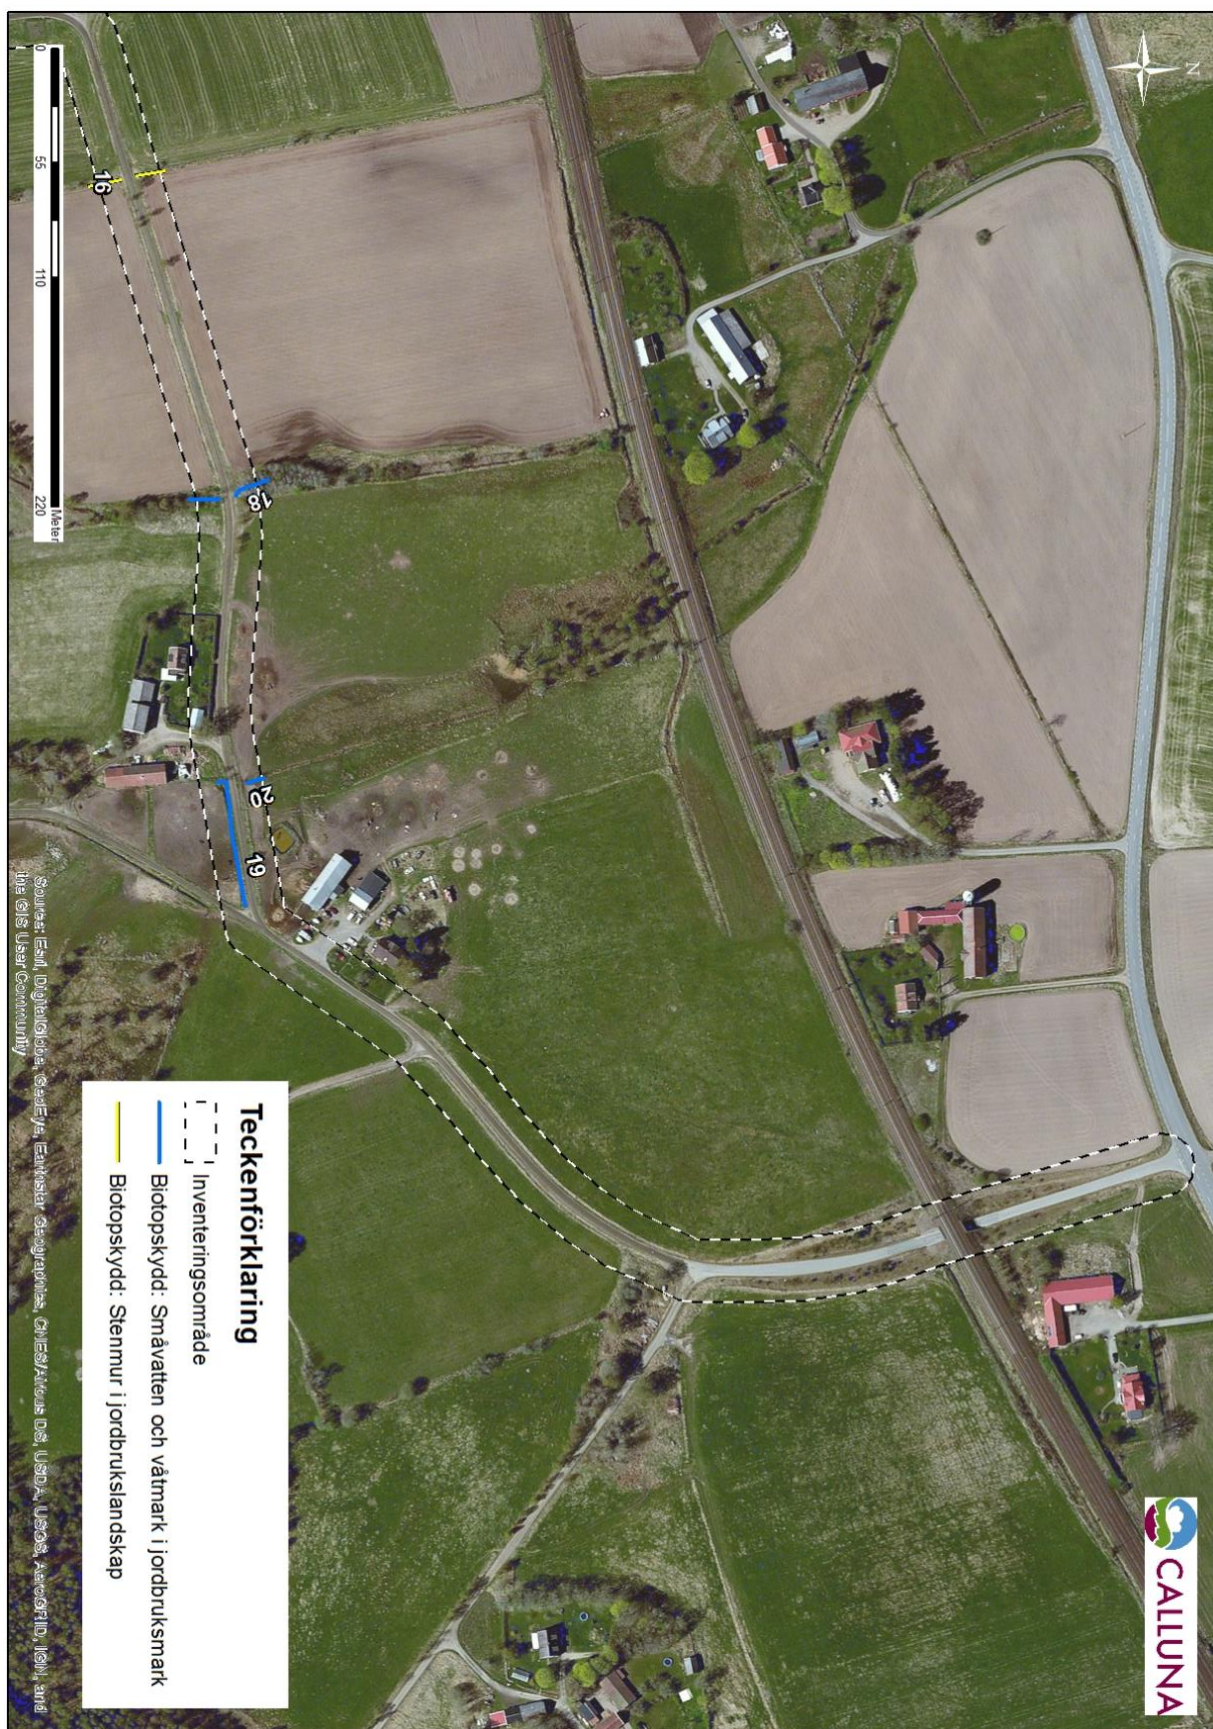
**figur 5 (östra).** 20 generella biotopskydd har pekats ut i inventeringsområdet. Den huvudsakliga biotopen är stenmurar i jordbruksmark.

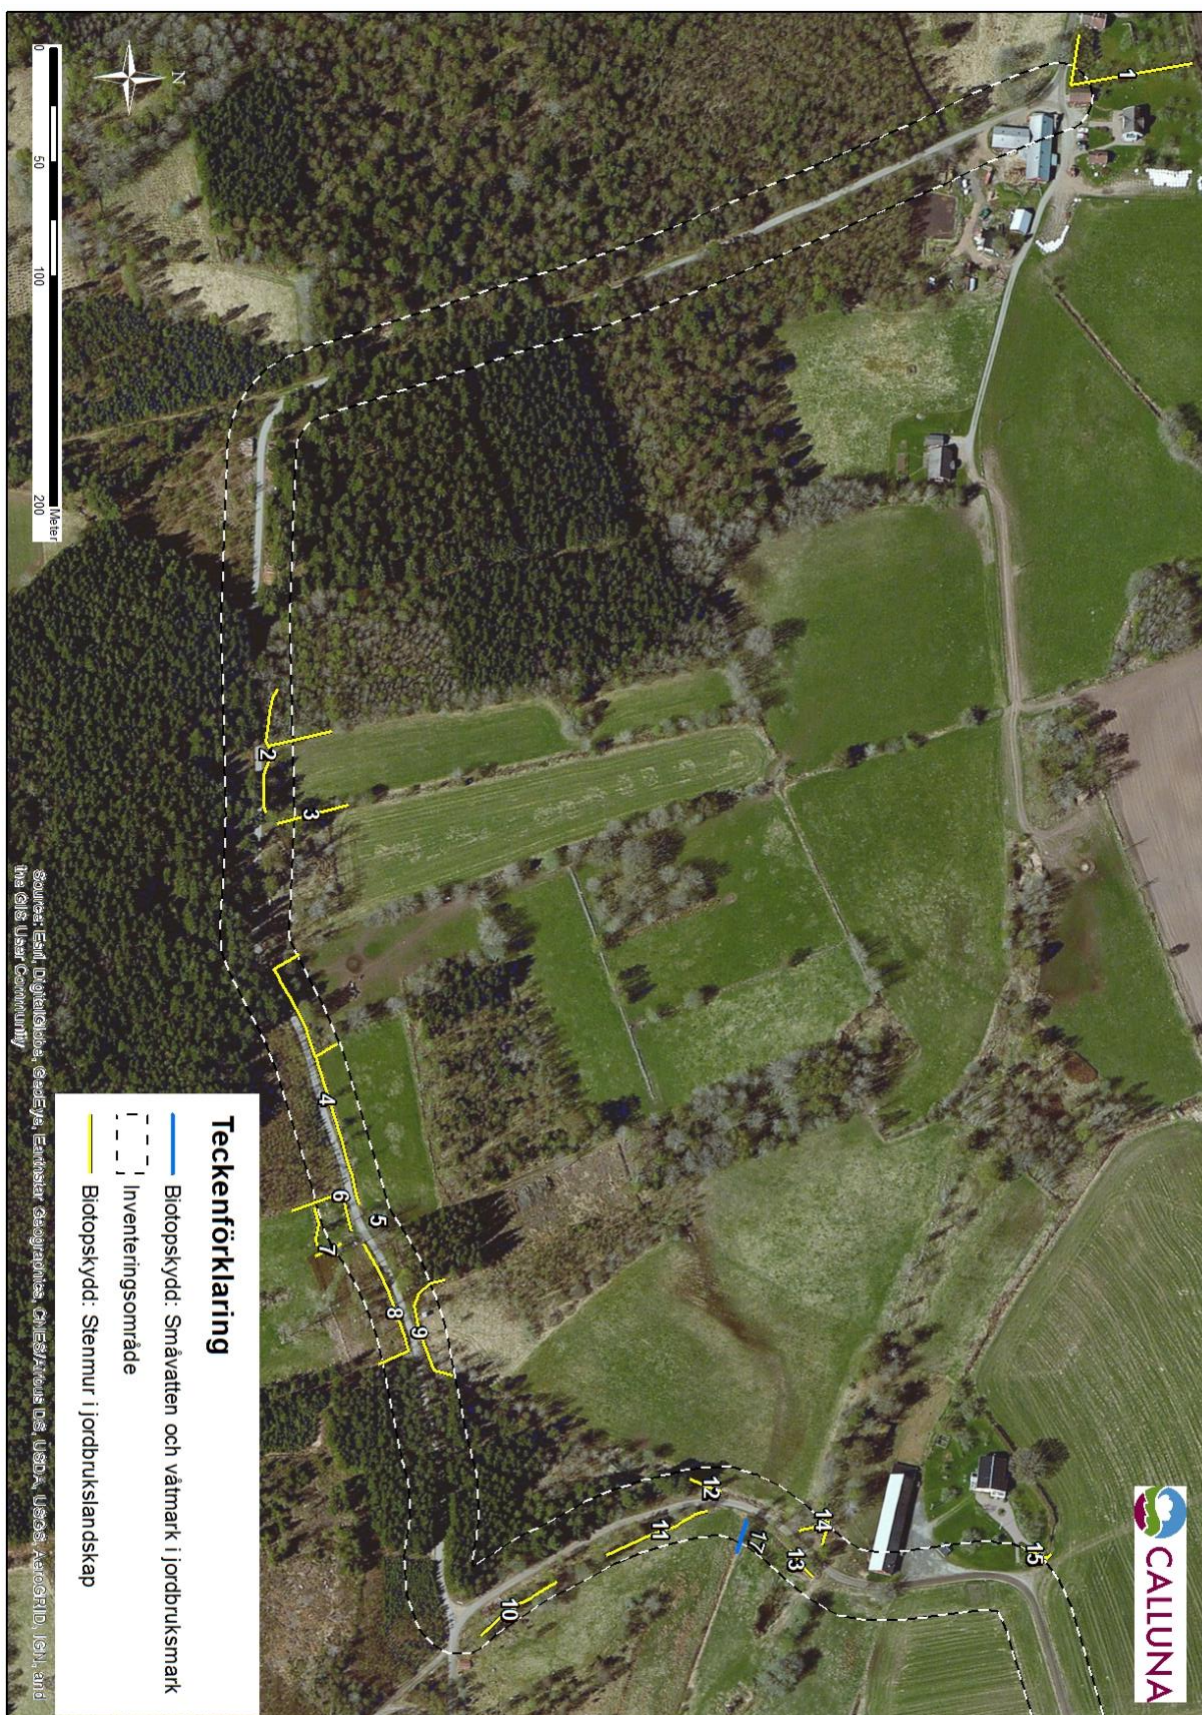
**Figur 4 (västra).** 20 generella biotopskydd har pekats ut i inventeringsområdet. Den huvudsakliga biotopen är stenmurar i jordbruksmark.

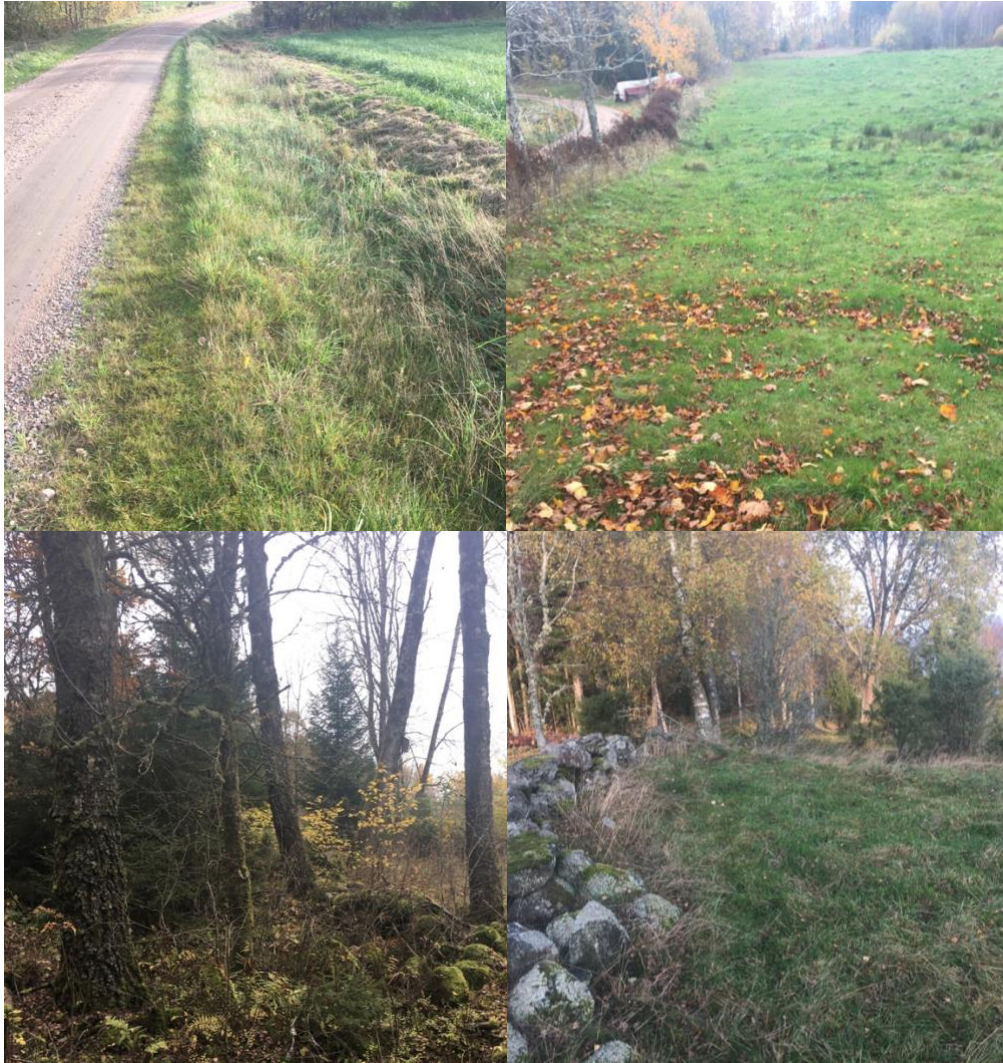
**Figur 6.** Bilder från fältinventeringen som visar delar av inventeringsområdet.

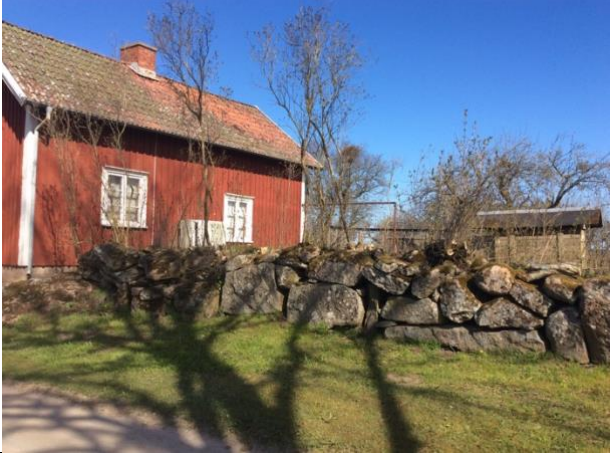
| ID | Skyddstyp | Beskrivning | Bild |
|---|---|---|---|
| 1 | Stenmur i jordbruksmark | Stenmur jämte tomtmark och klippt gräsmatta som är solexponerad. Bitvis täckt av mossor. | |

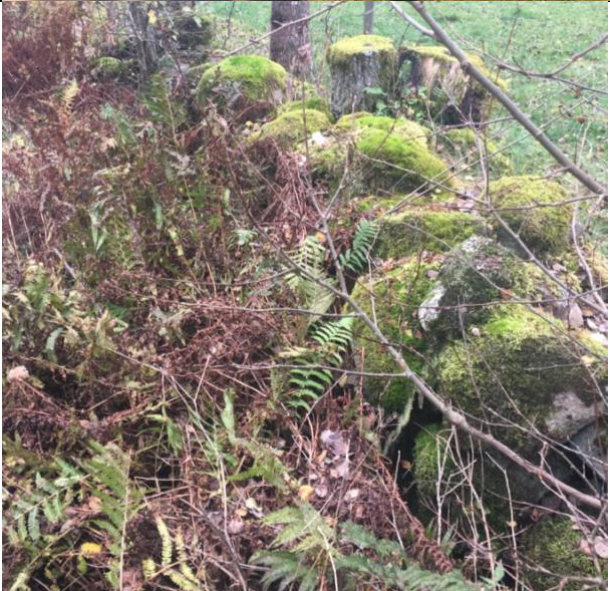
| ID | Skyddstyp | Beskrivning | Bild |
|---|---|---|---|
| 2 | Stenmur i jordbruksmark | Stenmur jämte betesmark som är solexponerad. Bitvis raserad och täckt av mossor. Lite död ved förekommer i några partier. | |

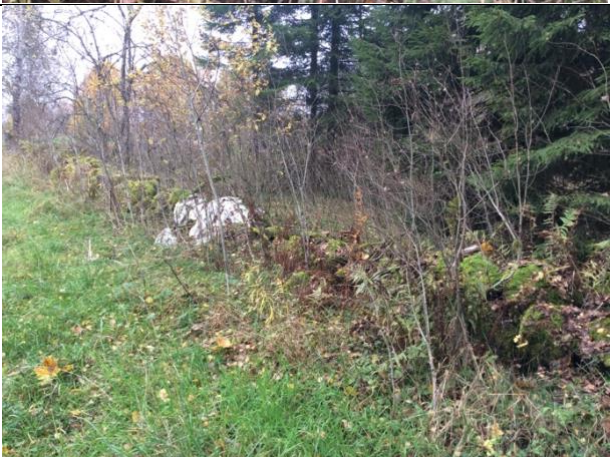
| ID | Skyddstyp | Beskrivning | Bild |
|---|---|---|---|
| 3 | Stenmur i jordbruksmark | Stenmur jämte betesmark som är solexponerad. Bitvis raserad och täckt av mossor. Lite död ved förekommer i några partier. | |

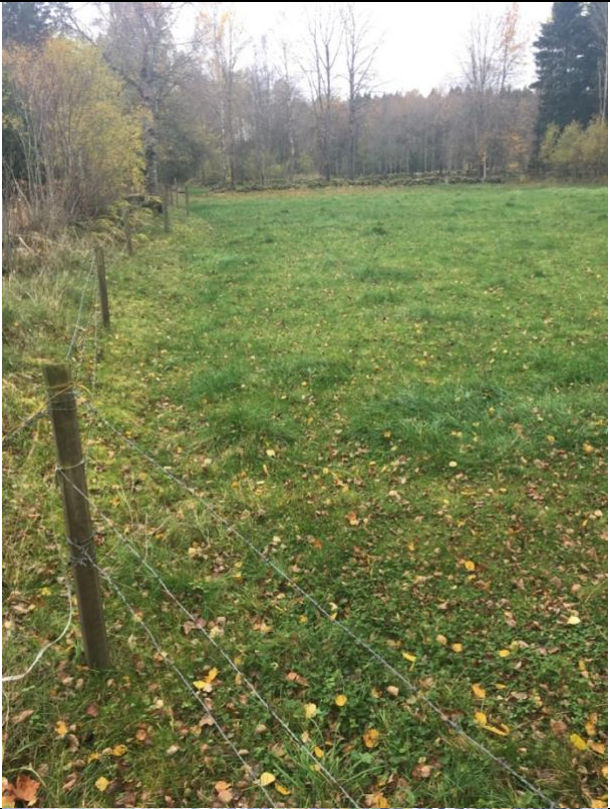
| 4 | Stenmur i jordbruksmark | Stenmur jämte betesmark som är solexponerad. Skuggad av björk, sälg och asp. Bitvis raserad och täckt av mossor. Lite död ved förekommer i några partier. | |

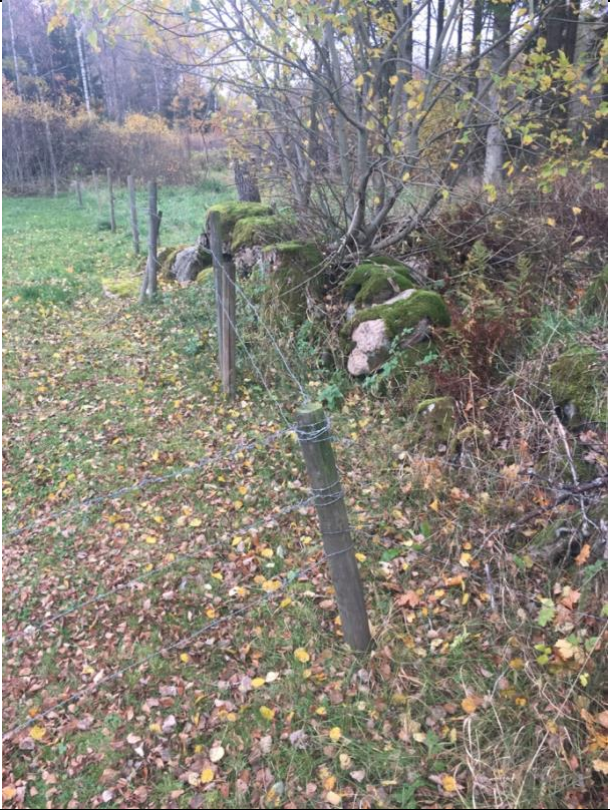
| 5 | Stenmur i jordbruksmark | Stenmur jämte betesmark som är solexponerad. Bitvis raserad och täckt av mossor. | |

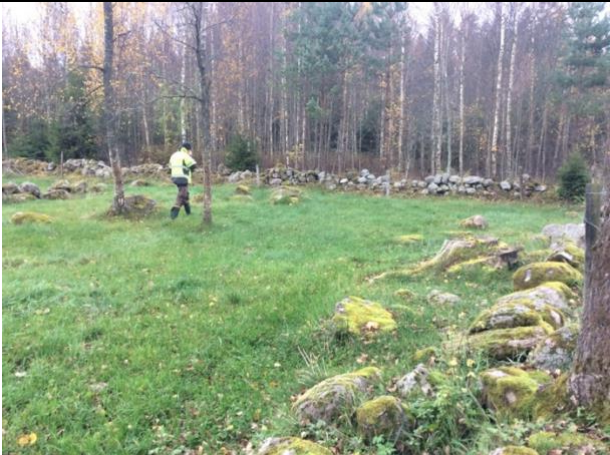
| 6 | Stenmur i jordbruksmark | Stenmur jämte betesmark som är solexponerad. Bitvis raserad och täckt av mossor. Lite död ved förekommer i några partier. | |

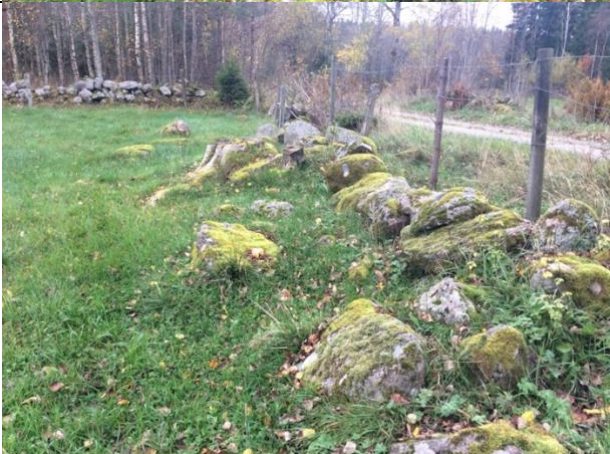
| 7 | Stenmur i jordbruksmark | Stenmur jämte betesmark som är solexponerad. Bitvis raserad och täckt av mossor. | |

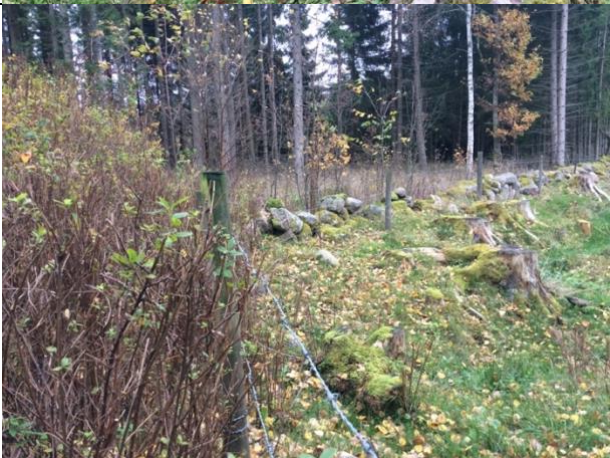
| 8 | Stenmur i jordbruksmark | Stenmur jämte betesmark som är solexponerad. Bitvis raserad och täckt av mossor. | |

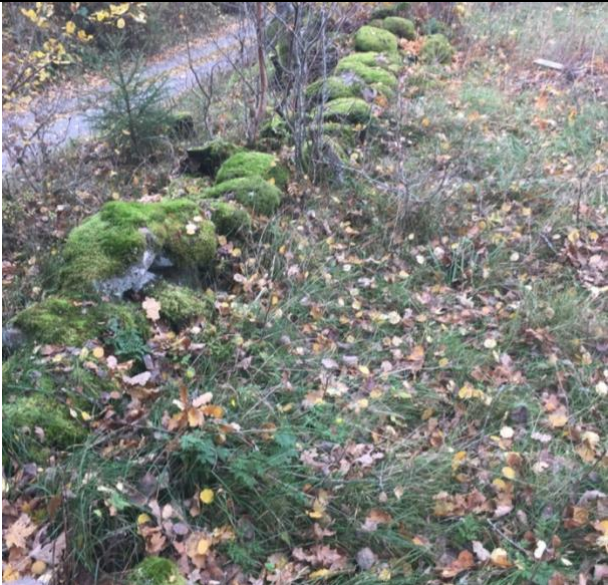
| 9 | Stenmur i jordbruksmark | Stenmur jämte igenväxt betesmark som är solexponerad. Bitvis raserad och täckt av mossor. Lite död ved förekommer i några partier. | |

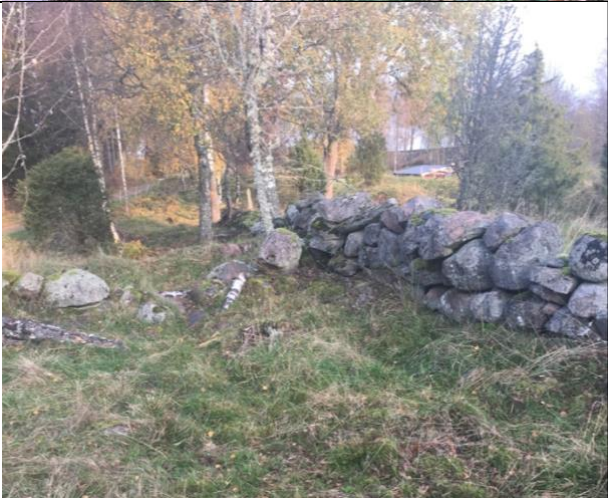
| 10 | Stenmur i jordbruksmark | Stenmur i betesmark som är solexponerad. Bitvis raserad och täckt av mossor. Lite död ved i några partier. | |

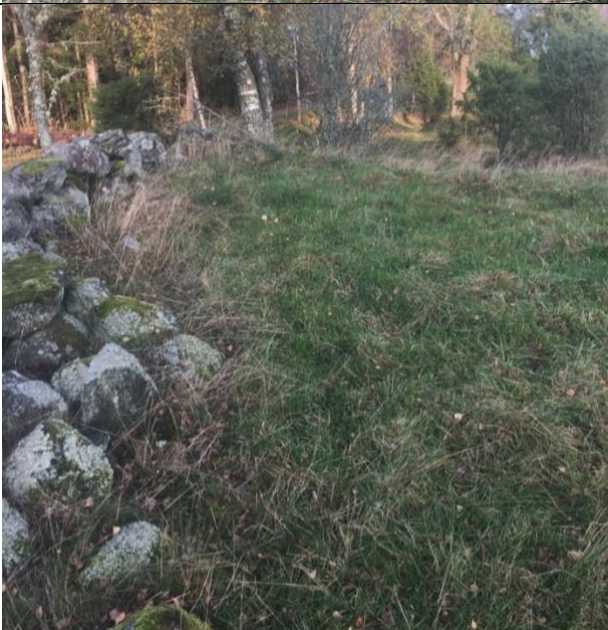
| 11 | Stenmur i jordbruksmark | Stenmur i betesmark som är solexponerad. Bitvis raserad och täckt av mossor. | |

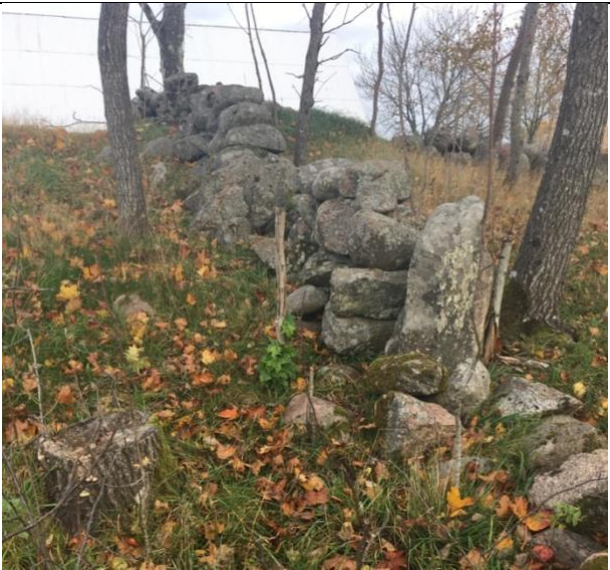
| 14 | Stenmur i jordbruksmark | Stenmur i betesmark som är solexponerad. Skuggas bitvis av asp och björk. | |

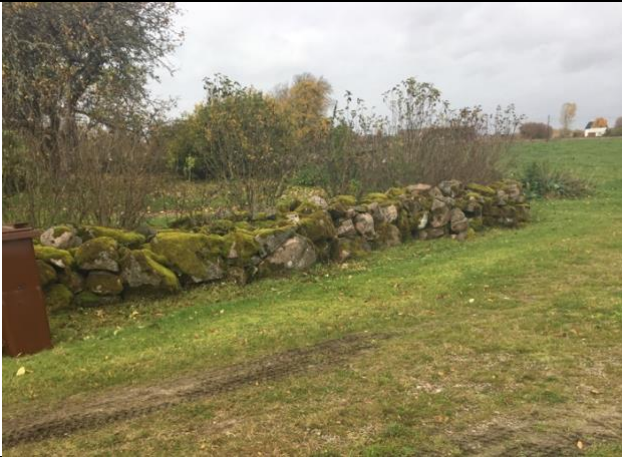
| 15 | Stenmur i jordbruksmark | Solexponerad stenmur jämte trädgård. | |

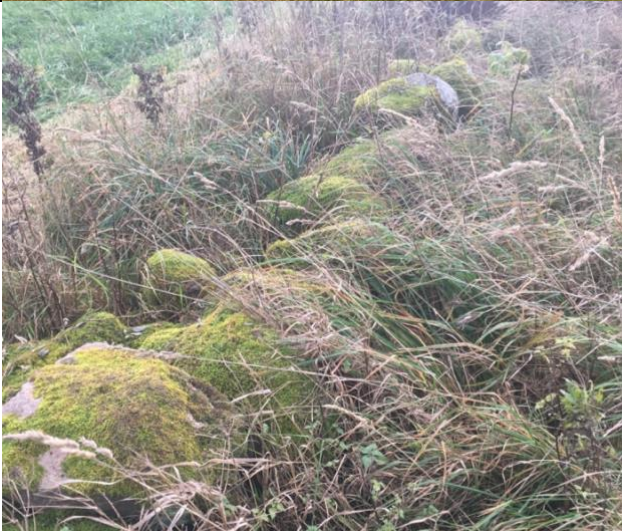
| 16 | Stenmur i jordbruksmark | Stenmur i åkermark som bitvis är solexponerad men skuggas av ormbunkar och brännässlor bitvis. | |

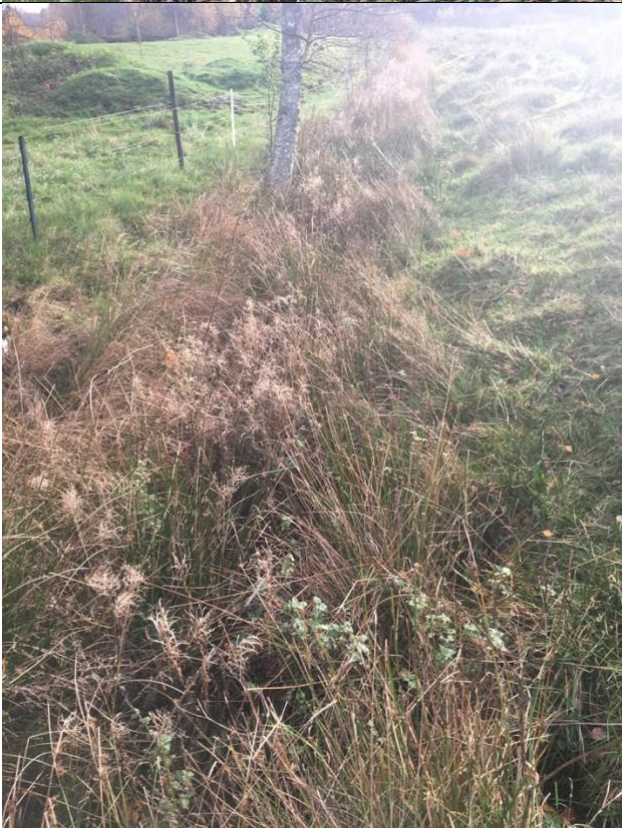
| 17 | Öppet dike i jordbruksmark | Öppet dike i betesmark där mycket tagväxter finns. Lite öppet rinnande vatten men mycket är uttorkat. | |

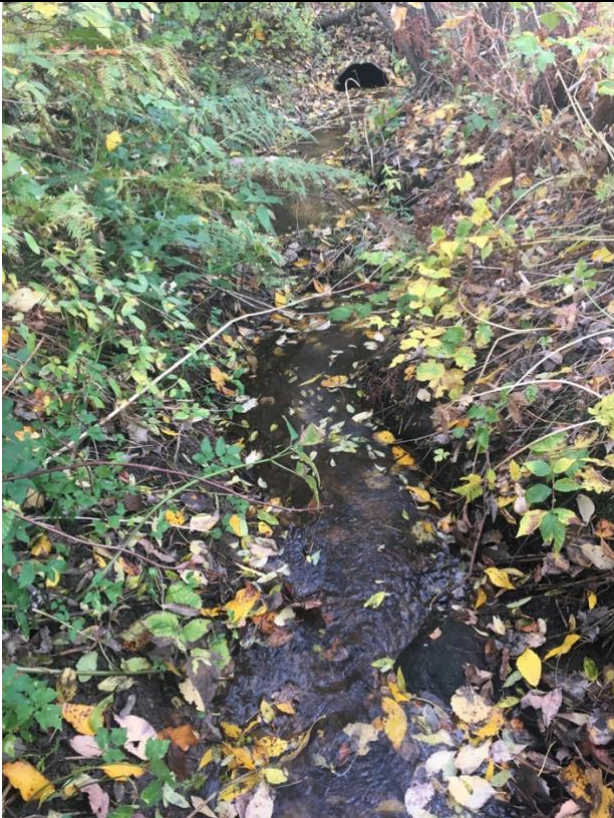
| 18 | Öppet dike i jordbruksmark | Öppet dike jämte åkermark. Runt om växer mycket vide. Öppet rinnande vatten ca 5-10 cm djupt. I kantzonen växer bl.a. ormbunkar, kirskål och viden. | |

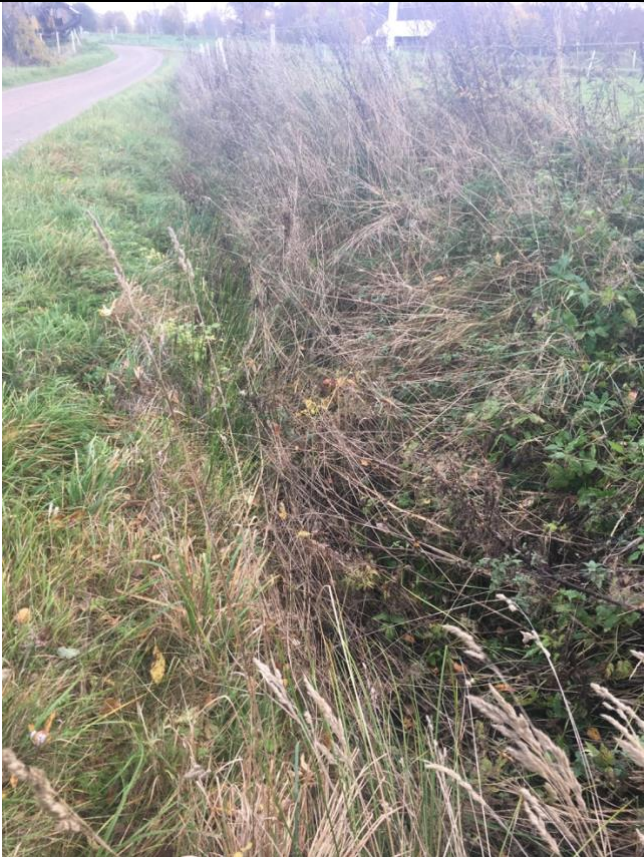
| 19 | Öppet dike i jordbruksmark | <p>Öppet dike jämte betesmark där mycket tåg, gråbo och bredbladiga gräs växer. Öppet vatten i några partier, andra är uttorkade.</p> | |

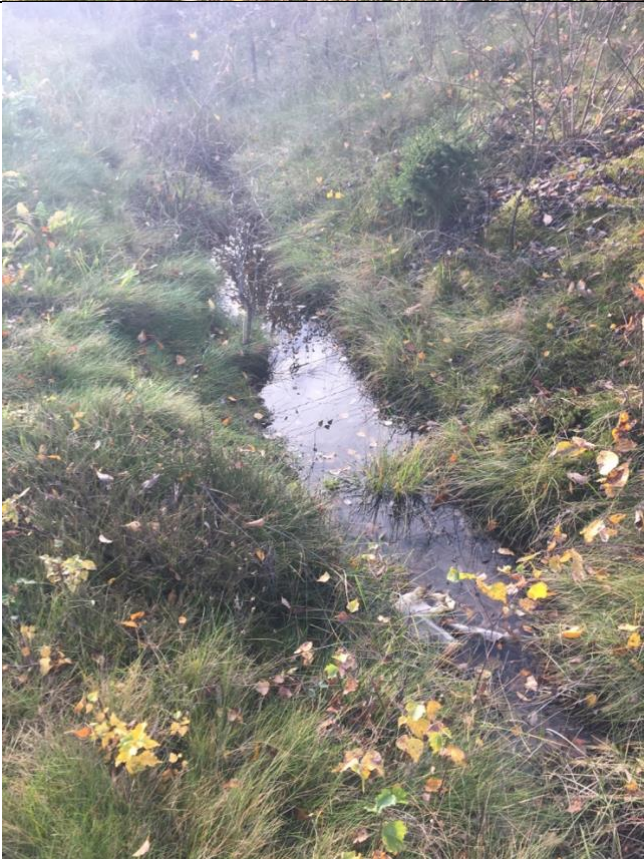
| 20 | Öppet dike i jordbruksmark | <p>Öppet dike i betesmark där mycket tåg och bredbladiga gräs växer. Öppet vatten i några partier, andra är uttorkade.</p> | |
