# **Bilaga väg – Naturvärdesobjekt**

## **Järnvägsplan, fastställelsehandling**

### **Förbigångsspår Herrljunga västra**

Projektnummer: 146181

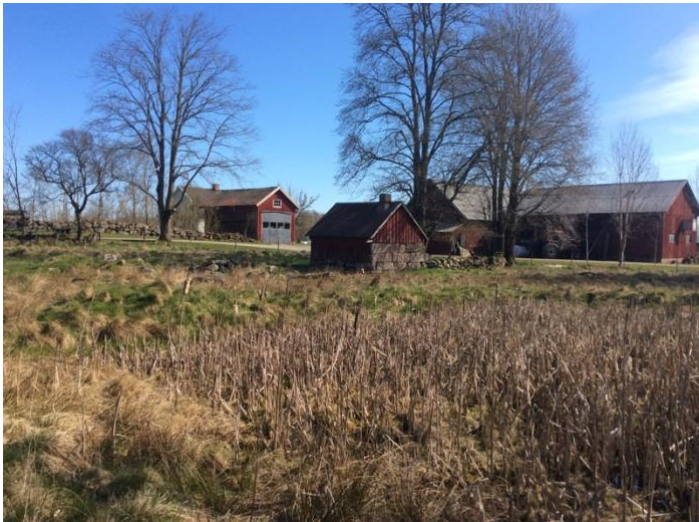
# Naturvärdesobjekt 1

| Naturvärdesklass | Naturtyp | Biotop | Biotopvärde | Artvärde |
|---|---|---|---|---|
| Klass 3 "Påtagligt naturvärde" | Igenväxningsmark | Gräsmark | Visst biotopvärde | Visst artvärde |
| Öppen gräsmark som tidigare varit betad tillsammans med vattenmiljöer och träd ger gynnsamma miljöer för fåglar, groddjur, insekter och fladdermöss. | | | Inga | |
| Öppen igenväxningsmark i anslutning till gårdsmiljön. Här finns stenmurar, diken, grövre lövträd och småvatten. Närhet till gamla byggnader. Träden består av björkar 2-4 dm, lind och asp (5-7 dm). Får betade tidigare i området. Här växer tåg, nässlor, insekter samt triviala lavar och mossor. | | | Nej | Nej |

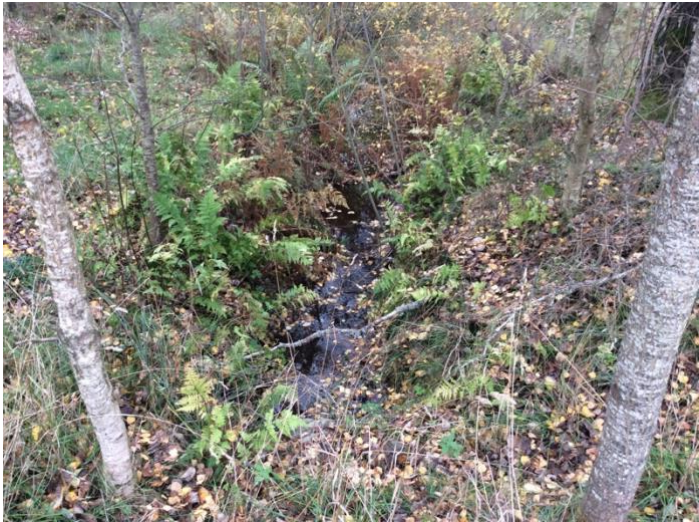
## Naturvärdesobjekt 2

| Naturvärdesklass | Naturtyp | Biotop | Biotopvärde | Artvärde |
|---|---|---|---|---|
| Klass 4 "Visst naturvärde" | Vattendrag | Vattendrag/dike | Visst biotopvärde | Obetydligt artvärde |
| Öppet rinnande vatten och en varierad markfuktighet gynnar bl.a. groddjur och vattenlevande insekter. | | | Inga | |
| Vattendrag/dike mellan fd betesmark och yngre skog, mindre vattenflöde och mjuk botten, träjon, sälg, pil, går under grusväg till brunn på andra sidan | | | Nej | Nej |

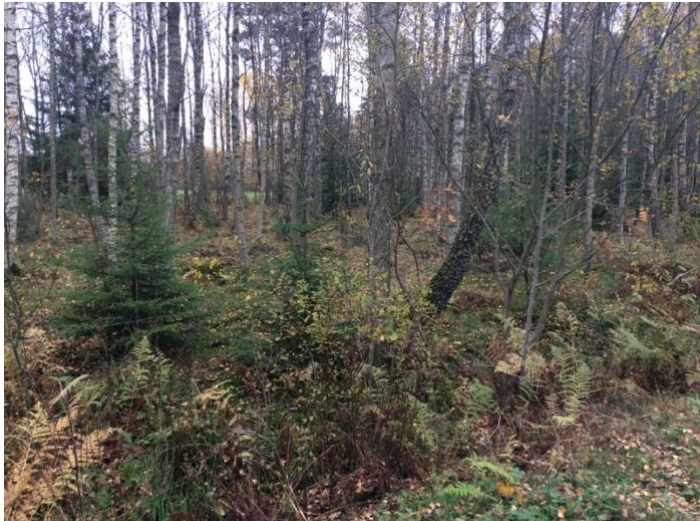
## Naturvärdesobjekt 3

| Naturvärdesklass | Naturtyp | Biotop | Biotopvärde | Artvärde |
|---|---|---|---|---|
| Klass 4 "Visst naturvärde" | Skog och träd | Triviallövskog | Visst biotopvärde | Obetydligt artvärde |
| Blöt på sina håll, död ved stående och liggande men sparsamt förekommande. Börjar få skoglig kontinuitet, varierad markstruktur, ädellöv förekommer. Gynnsam fågelmiljö. | | | Inga | |
| Fd blöt öppnare mark som numera har växt igen och domineras av björk med inslag av ek och gran. Enstaka tallar och unga sälgar förekommer. Omfattande föryngring av gran, har betats på sina håll på östra sidan. Träjon, tåg, tjärblomster i fält, enbuskar och brakved i buskskikt. På marken växer björn-, vit-, hus- och skogshakmossa, flak slänt. | | | Nej | Nej |

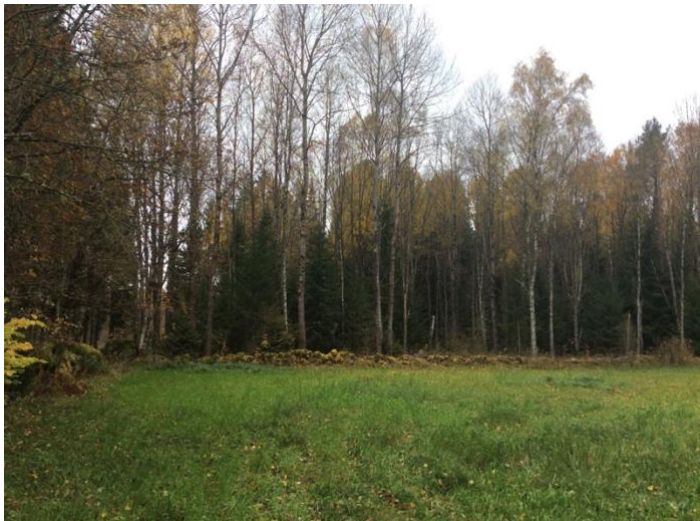
## Naturvärdesobjekt 4

| Naturvärdesklass | Naturtyp | Biotop | Biotopvärde | Artvärde |
|---|---|---|---|---|
| Klass 4 "Visst naturvärde" | Skog och träd | Triviallövskog | Visst biotopvärde | Obetydligt artvärde |
| Vissa äldre lövträd, död ved, variation i ålder, stenmurar. | | | Inga | |
| Stenmur förekommer och asp dominerar med inslag björk. Gran kommer upp i tämligen stor omfattning. Här växer bl.a. smultron, fjällig filtlav, enstaka högstubbar, träjon, enstaka lågor. Igenväxingsmark. | | | Nej | Nej |

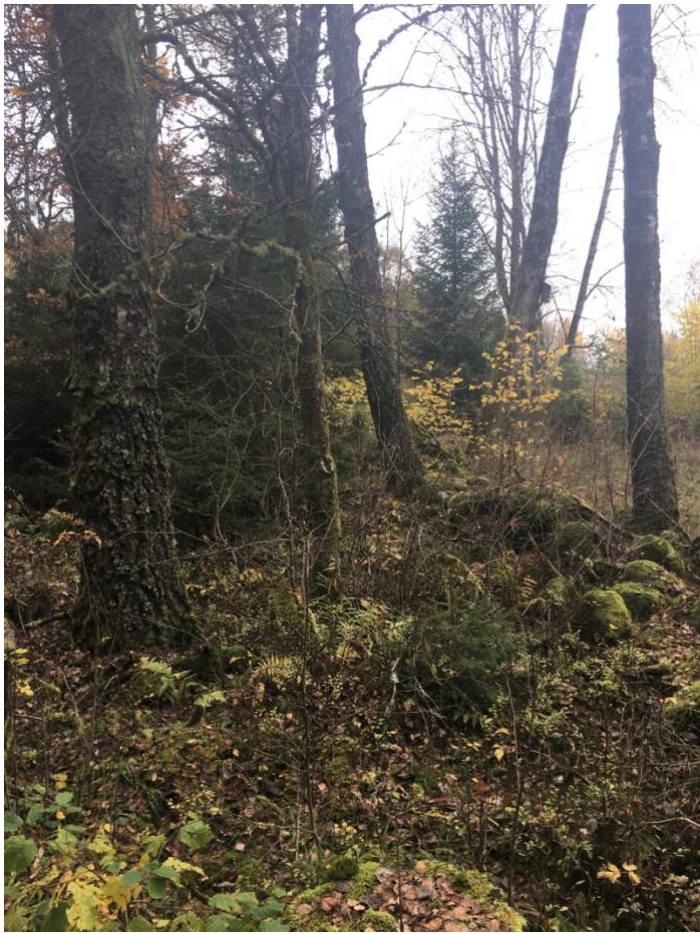
## Naturvärdesobjekt 5

| Naturvärdesklass | Naturtyp | Biotop | Biotopvärde | Artvärde |
|---|---|---|---|---|
| Klass 4 "Visst naturvärde" | Betesmark | Trädklädd betesmark | Visst biotopvärde | Obetydligt artvärde |
| Olika trädslag av olika ålder och solexponerade block och sten. Bohål i asp. Död ved sparsamt förekommande. | | | Inga | |
| Trädslagen består av björk, ek, sälg, asp och gran. Mycket block och stenar varav en del är solexponerade. På marken växer bl.a. smultron, blåbär, husmossa och olika gräs. | | | Nej | Nej |

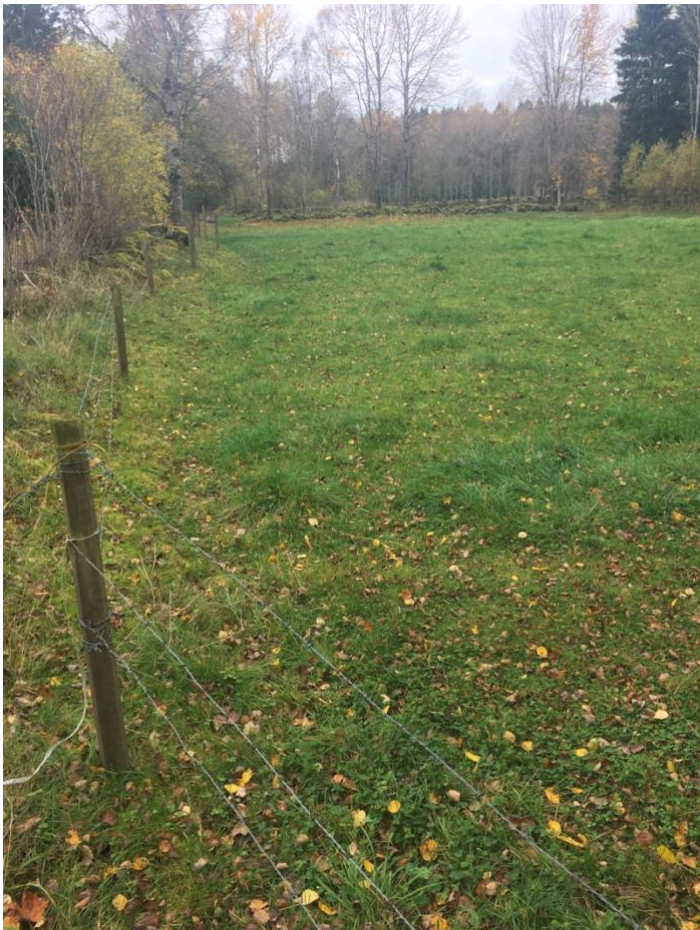
## Naturvärdesobjekt 6

| Naturvärdesklass | Naturtyp | Biotop | Biotopvärde | Artvärde |
|---|---|---|---|---|
| Klass 4 "Visst naturvärde" | Betesmark | Öppen kultiverad betesmark | Visst biotopvärde | Obetydligt artvärde |
| Öppen betad mark är gynnsamt för bl.a. fåglar och insekter. | | | Inga | |
| Öppen betesmark med bitvis örtrik flora men också näringspåverkat. Bredbladiga gräs, vitklöver, maskrosor och smörblommor förekommer. Överlag homogent. | | | Nej | Nej |

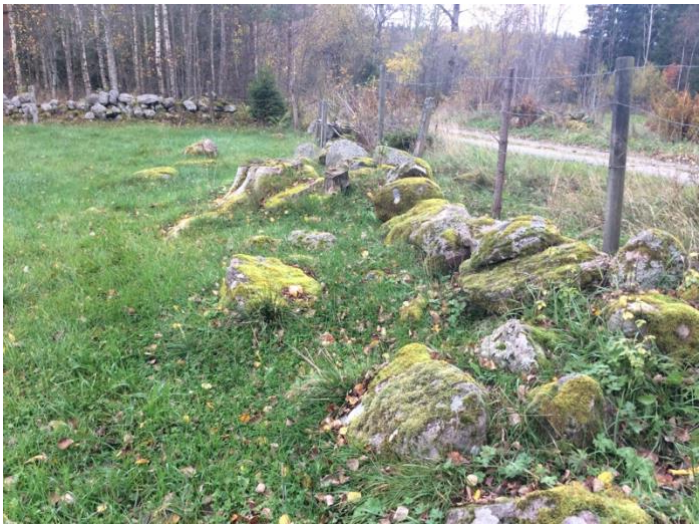
## Naturvärdesobjekt 7

| Naturvärdesklass | Naturtyp | Biotop | Biotopvärde | Artvärde |
|---|---|---|---|---|
| Klass 4 "Visst naturvärde" | Betesmark | Trädklädd betesmark | Visst biotopvärde | Obetydligt artvärde |
| Öppen betad mark, inslag av olika lövträd samt solexponerad stenmur är gynnsamt för fåglar och insekter. | | | Inga | |
| Öppen betesmark med bitvis örtrik flora men också näringspåverkat. Flertalet lövträd förekommer av trädslagen björk, asp och ek. Bredbladiga gräs, vitklöver, maskrosor och smörblommor förekommer. Överlag homogent. | | | Nej | Nej |

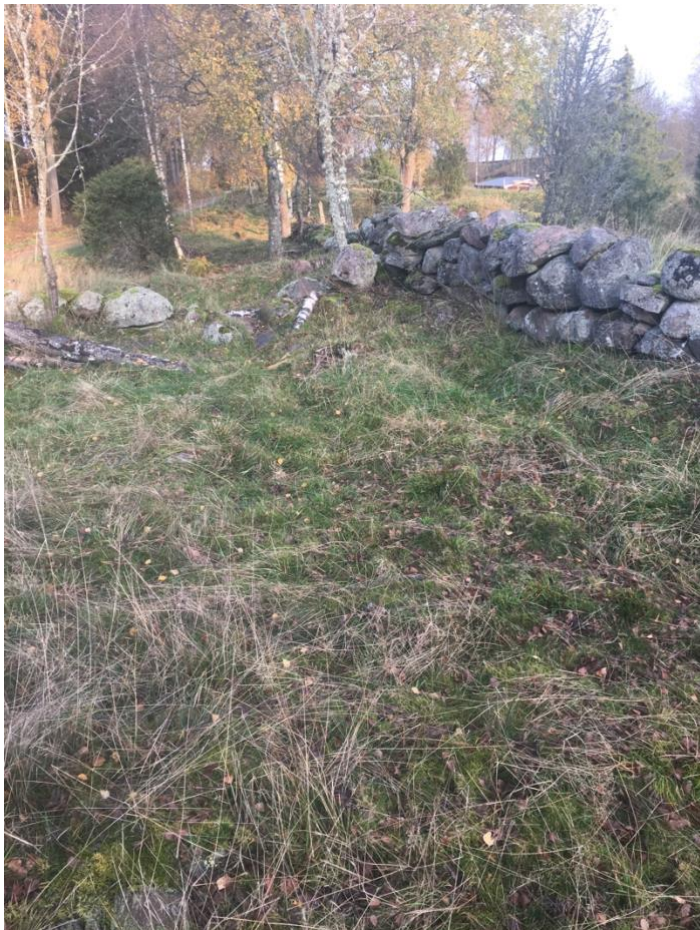
## Naturvärdesobjekt 8

| Naturvärdesklass | Naturtyp | Biotop | Biotopvärde | Artvärde |
|---|---|---|---|---|
| Klass 3 "Påtagligt naturvärde" | Äng och betesmark | Trädklädd betesmark | Påtagligt biotopvärde | Obetydligt artvärde |
| Kontinuitet av bete, förekomst av död ved både stockar och kvistar samt solexponerade block och stenar. Grus/Sandblottor med enstaka insektshål. | | | Inga | |
| Öppen betesmark med flertalet björkar ca 30 cm i diameter. En stenmur löper genom området. På marken växer bl.a. knapptåg, vitklöver, olika gräs, vanlig smörblomma, väggmossa och husmossa. | | | Nej | Nej |

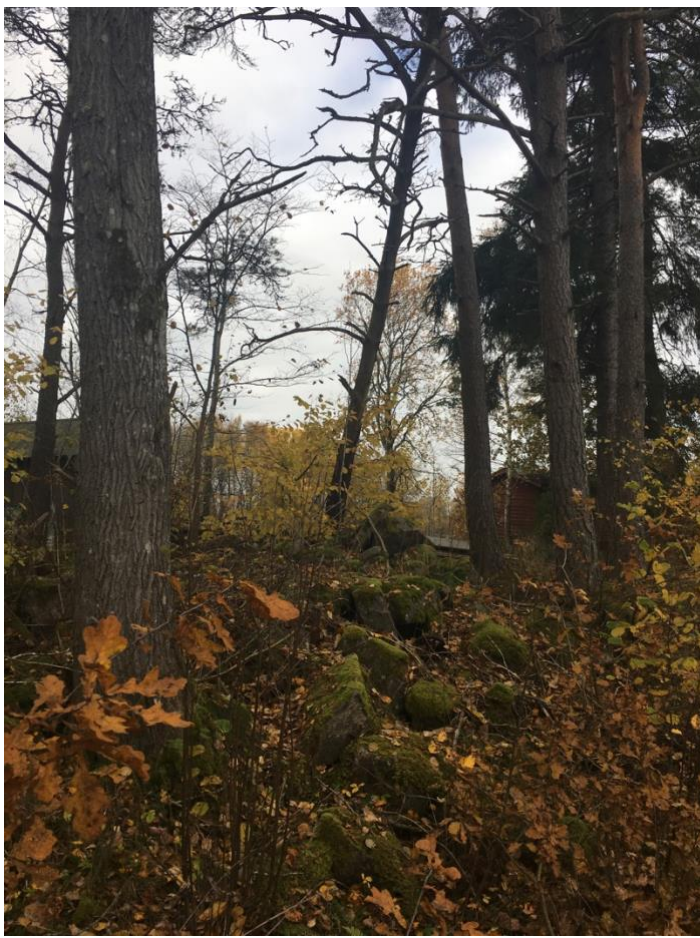
## Naturvärdesobjekt 9

| Naturvärdesklass | Naturtyp | Biotop | Biotopvärde | Artvärde |
|---|---|---|---|---|
| Klass 4 "Visst naturvärde" | Skog och träd | Blandskog | Visst biotopvärde | Obetydligt artvärde |
| Olika trädslag, tallar ca 100 år gamla och solexponerade block och sten. | | | Inga | |
| Blandskog där trädslag består av tall, björk, sälg och gran. Mycket block och stenar varav en del är solexponerade. På marken växer bl.a. husmossa och olika gräs. Några tallar ca 100 år gamla. | | | Nej | Nej |

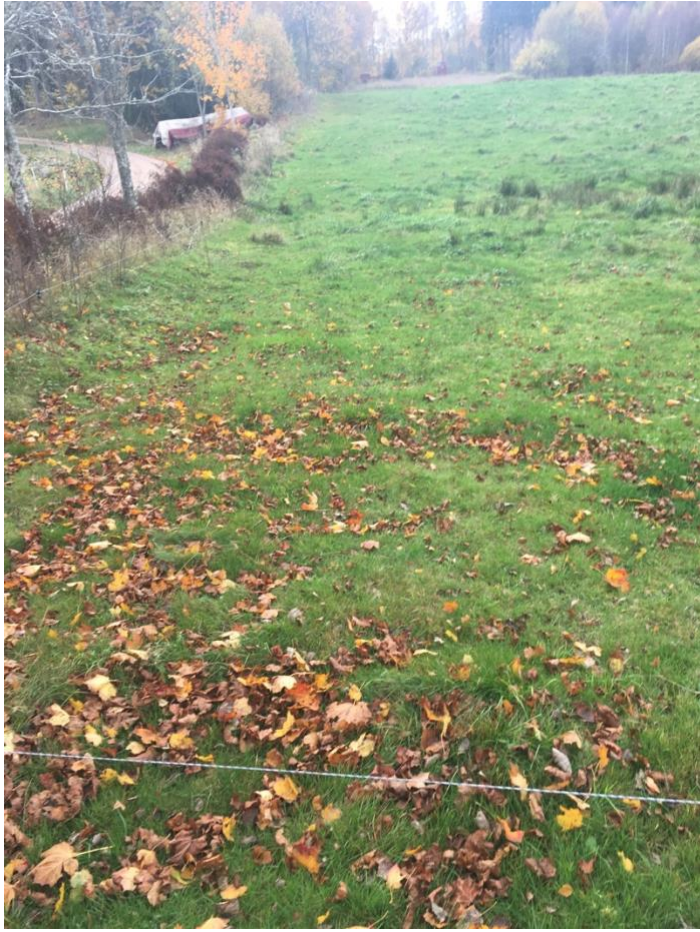
## Naturvärdesobjekt 10

| Naturvärdesklass | Naturtyp | Biotop | Biotopvärde | Artvärde |
|---|---|---|---|---|
| Klass 4 "Visst naturvärde" | Betesmark | Öppen kultiverad betesmark | Visst biotopvärde | Obetydligt artvärde |
| Öppen betad mark är gynnsamt för fåglar och insekter. | | | Inga | |
| Öppen betesmark med bitvis örtrik flora men också näringspåverkat. Skräppor, vitklöver, maskrosor och smörblommor förekommer. Överlag homogent. | | | Nej | Nej |

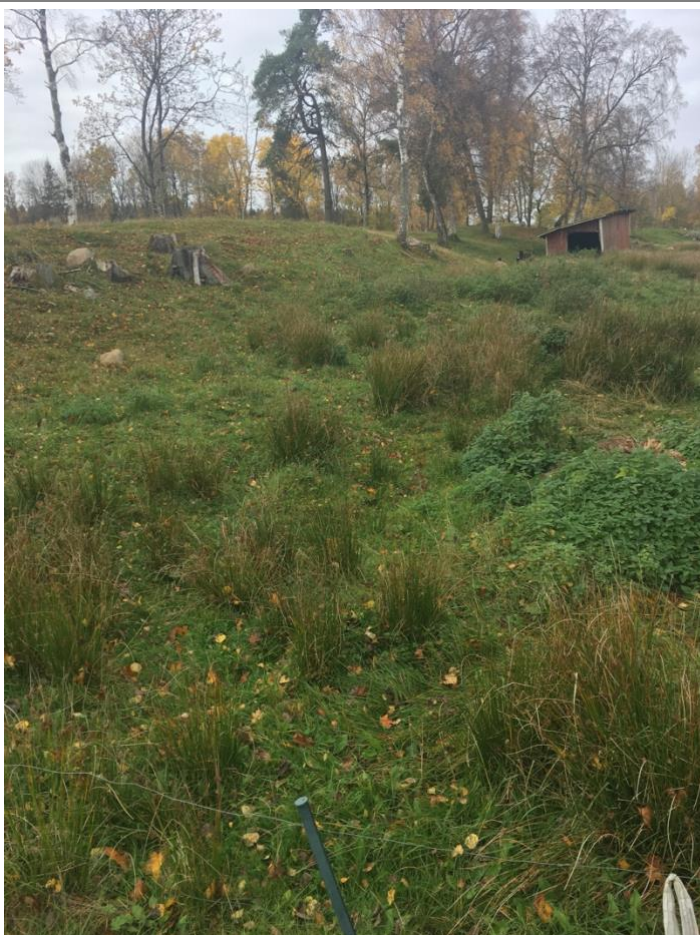
## Naturvärdesobjekt 11

| Naturvärdesklass | Naturtyp | Biotop | Biotopvärde | Artvärde |
|---|---|---|---|---|
| Klass 3 "Påtagligt naturvärde" | Betesmark | Trädklädd betesmark | Påtagligt biotopvärde | Visst artvärde |
| Kontinuitet av bete, förekomst av enstaka död ved samt block och sten. Förekomst av hävdgynnade naturvårdsarter. Behöver återbesökas i juli för att inventera insekter och kärlväxter. | | | Bockrot, gulmåra | |
| Öppen betesmark med flertalet aspar och björkar ca 30 cm i diameter. En stenmur löper genom området. På marken växer bl.a. röleka, brännässlor, vitklöver, olika gräs och vanlig smörblomma. Betades av får. | | | Nej | Nej |

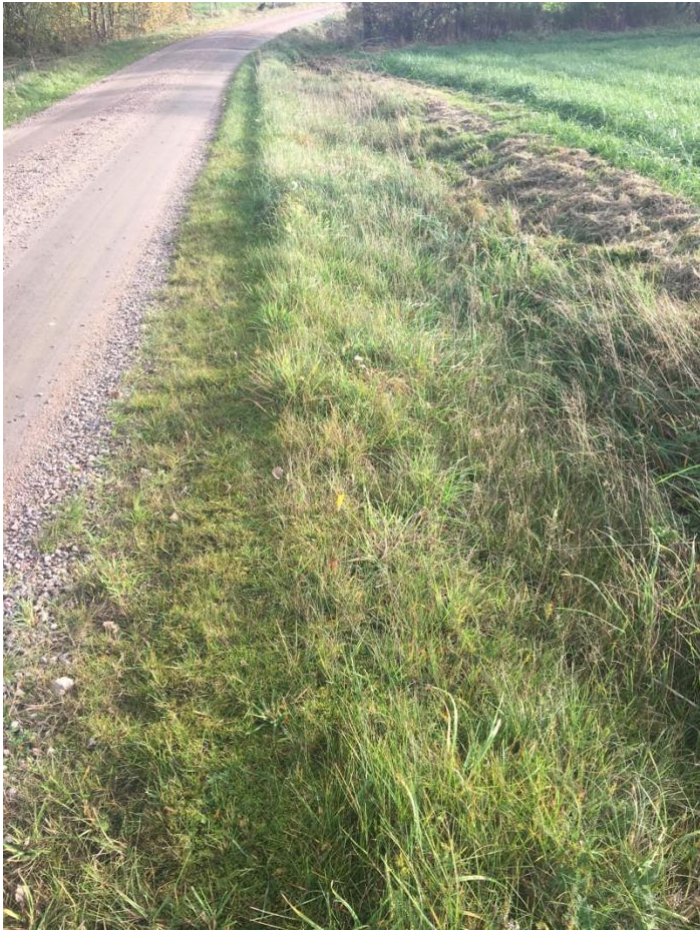
## Naturvärdesobjekt 12

| Naturvärdesklass | Naturtyp | Biotop | Biotopvärde | Artvärde |
|---|---|---|---|---|
| Klass 4 "Visst naturvärde" | Väggren | Väggren | Visst biotopvärde | Obetydligt artvärde |
| Olika blommade växter är gynnsamt för insekter. Naturvårdsarten gulmåra noterades. | | | gulmåra | |
| Hävdgynnad flora med gulmåra och åkervädd. Överlag örtrikt. | | | Nej | Nej |

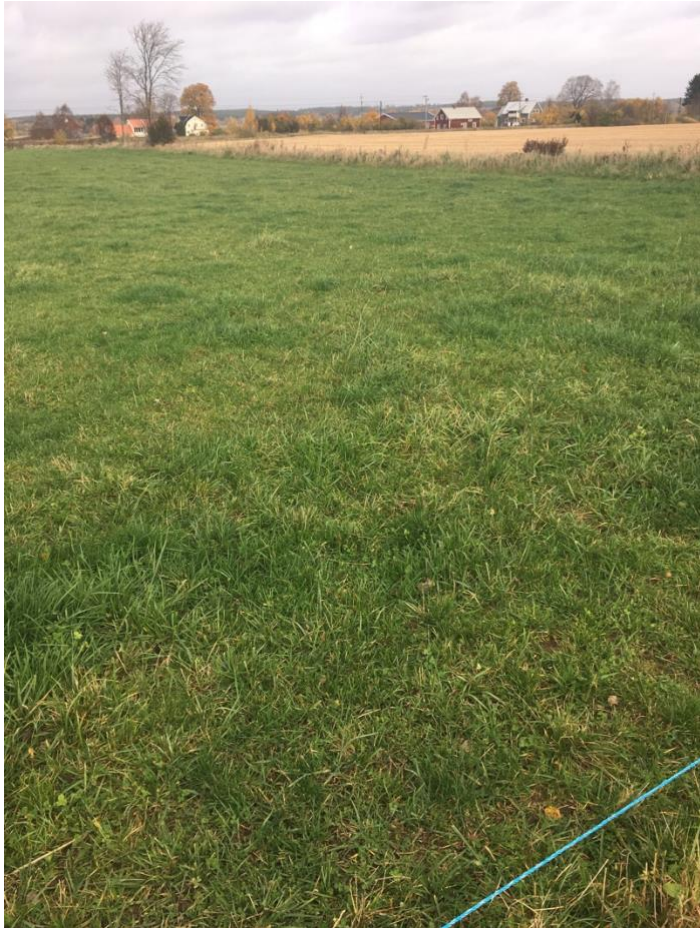
## Naturvärdesobjekt 14

| Naturvärdesklass | Naturtyp | Biotop | Biotopvärde | Artvärde |
|---|---|---|---|---|
| Klass 4 "Visst naturvärde" | Betesmark | Öppen kultiverad betesmark | Visst biotopvärde | Obetydligt artvärde |
| Öppen betad mark är gynnsamt för fåglar och insekter. | | | Inga | |
| Öppen betesmark med mycket bredbladiga gräs. Skräppor, vitklöver och smörblommor förekommer. Överlag homogent. | | | Nej | Nej |

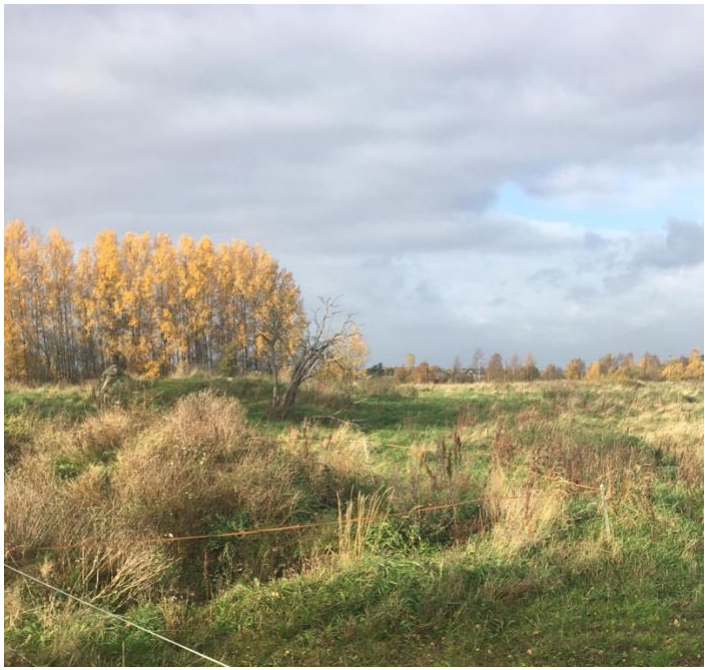
## Naturvärdesobjekt 16

| Naturvärdesklass | Naturtyp | Biotop | Biotopvärde | Artvärde |
|---|---|---|---|---|
| Klass 4 "Visst naturvärde" | Skog och träd | Triviallövskog | Visst biotopvärde | Obetydligt artvärde |
| Olika trädslag och rinnande vatten ger en heterogenitet som bl.a. gynnar kryptogamer och fåglar. | | | Inga | |
| Trädslagen består av unga till medelålders aspar, lönnar och björkar. Asp dominerar och enstaka videsnår förekommer. Ett vattendrag löper genom området. | | | Nej | Nej |
| | | | Objektet består av skogsmiljön till vänster i bilden. | |

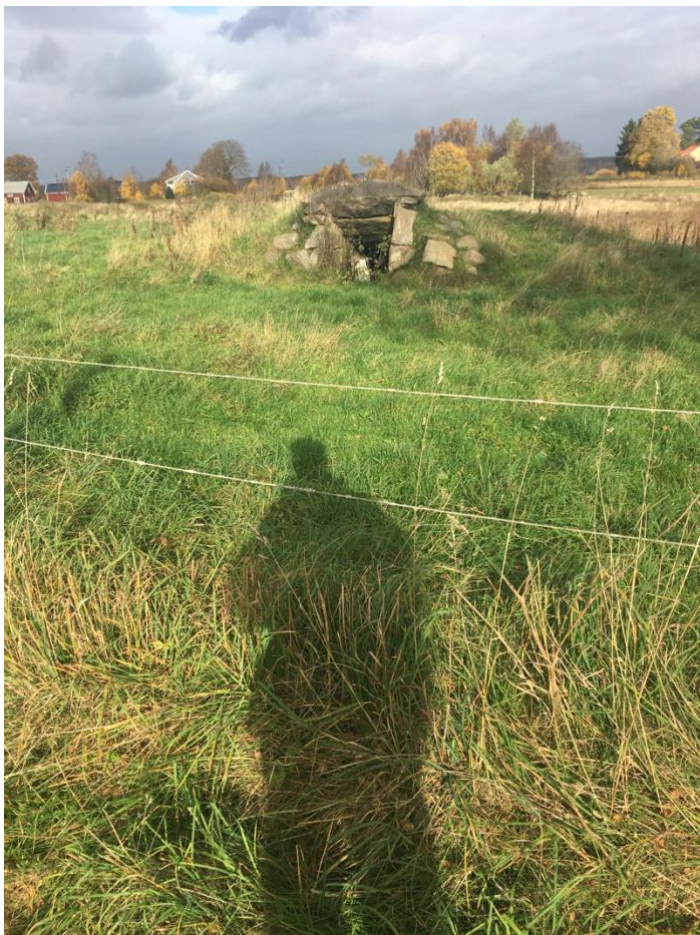
## Naturvärdesobjekt 17

| Naturvärdesklass | Naturtyp | Biotop | Biotopvärde | Artvärde |
|---|---|---|---|---|
| Klass 4 "Visst naturvärde" | Äng och betesmark | Obestämd torr-frisk hed/gräsmark nedanför trädgränsen | Visst biotopvärde | Obetydligt artvärde |
| Öppen betad mark är gynnsamt för fåglar och insekter. Små höjder och enstaka solexponerade block. | | | Inga | |
| Öppen betesmark som betades av nötdjur vid inventeringstillfället. På marken växer bl.a. maskrosor, skräppor, vitklöver och smörblommor. Gammal jordkällare förekommer. | | | Nej | Nej |

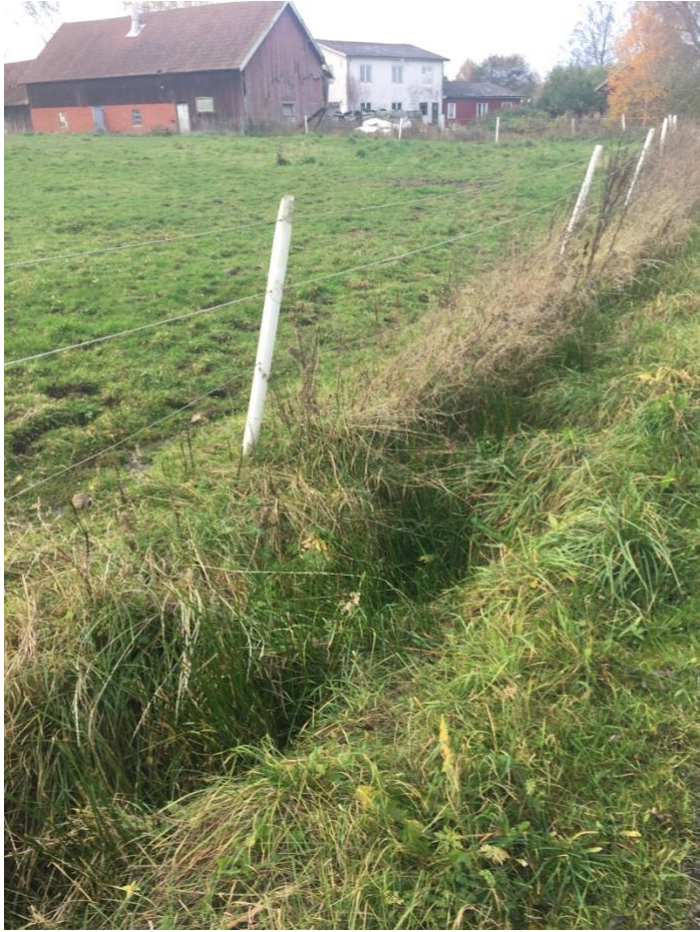
## Naturvärdesobjekt 18

| Naturvärdesklass | Naturtyp | Biotop | Biotopvärde | Artvärde |
|---|---|---|---|---|
| Klass 4 "Visst naturvärde" | Betesmark | Öppen kultiverad betesmark | Visst biotopvärde | Obetydligt artvärde |
| Öppen betad mark är gynnsamt för fåglar och insekter. | | | Inga | |
| Öppen betesmark med homogen flora. På marken växer bl.a. skräppor, vitklöver och smörblommor. | | | Nej | Nej |

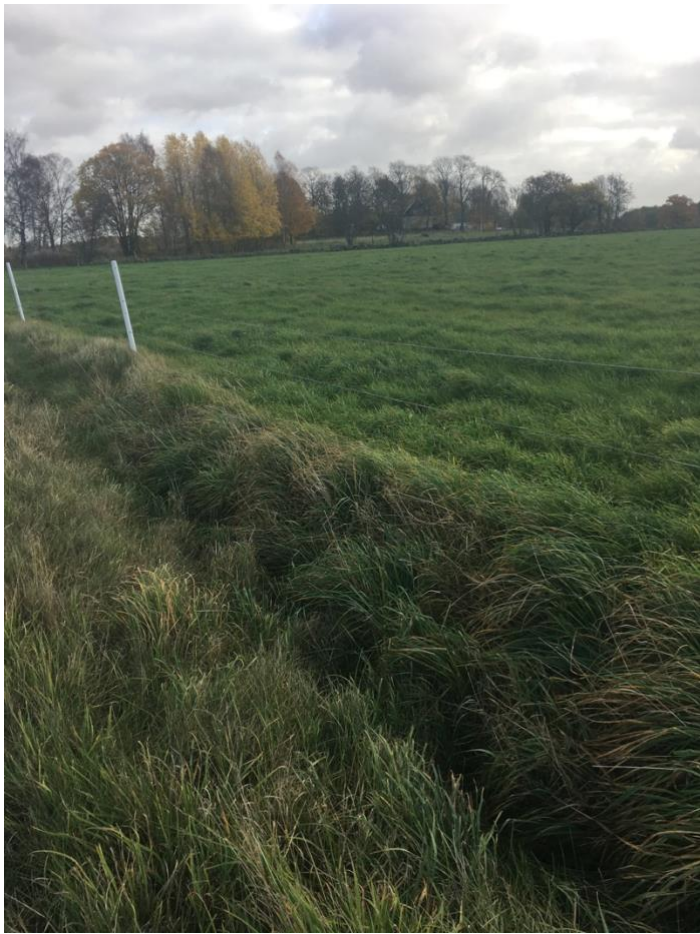
## Naturvärdesobjekt 19

| Naturvärdesklass | Naturtyp | Biotop | Biotopvärde | Artvärde |
|---|---|---|---|---|
| Klass 4 "Visst naturvärde" | Betesmark | Öppen kultiverad betesmark | Visst biotopvärde | Obetydligt artvärde |
| Öppen betad mark är gynnsamt för fåglar och insekter. Näringspåverkat. | | | Inga | |
| Öppen betesmark med mycket bredbladiga gräs. Skräppor, åkertistel och smörblommor förekommer. Området är flackt och överlag homogent. | | | Nej | Nej |

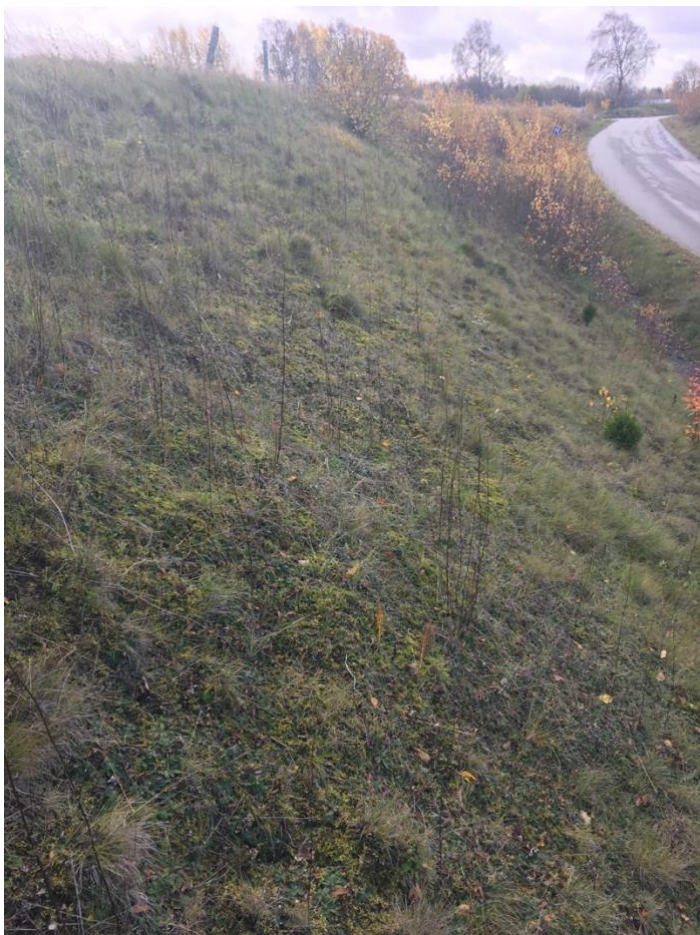
## Naturvärdesobjekt 20

| Naturvärdesklass | Naturtyp | Biotop | Biotopvärde | Artvärde |
|---|---|---|---|---|
| Klass 4 "Visst naturvärde" | Väggren | Väggren | Visst biotopvärde | Obetydligt artvärde |
| Olika blommande växter i stor omfattning o torr solexponerad slänt i sydväst läge ger varma miljöer för insekter. Möjligtvis påtagligt naturvärde om naturvårdsintressanta insekter förekommer. För säker klassning; återbesök i juli. | | | Gulmåra, prästkrage | |
| Torr slänt bredvid väg som vetter mot väst/sydväst. Gråfibbla dominerar och andra förekommande växter är vitmåra, renfana, maskros. | | | Nej | Nej |
