Samrådsunderlag till ansökan om tillstånd för  
vattenverksamhet och påverkan i Natura 2000-område

# Väg 737, Kyrkholmsvägen Karungi

Haparanda kommun, Norrbottens län  
2026-02-05

Dokumenttitel: Samrådsunderlag till ansökan om tillstånd för  
vattenverksamhet och Natura 2000 – Kyrkholmsvägen Karungi,  
Haparanda kommun, Norrbottens län

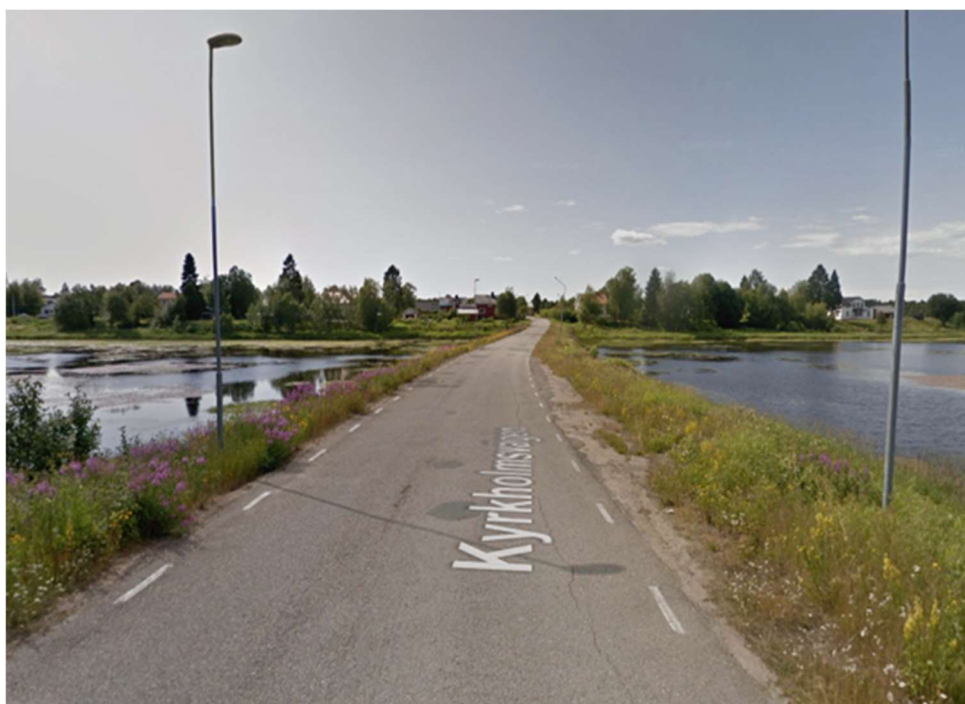
Figur 4. Befintlig vägbank. Asfalten är avhyvlat i ett tidigare skede. Vägbankens profilhöjd är efter avhyvling ca 15 cm lägre än tidigare.

Vägbanken över till Kyrkholmen är ca 155 m lång. Körytan är 5–5,5 m bred, se figur 3 och 4. Befintlig väg har problem med håligheter i banken vilket orsakat hål i vägbanan och håligheter i vägslänten (se figur 5 och 6). Slänternas lutning är cirka 1:2. Profilhöjden på befintlig vägbank varierar och är som lägst ca +24,3 (RH 2000), se figur 17. Körytan var tidigare belagd med asfalt, men denna har hyvlats av i ett tidigare skede. Detta har medfört att vägbankens profilhöjd efter avhyvling är ca 15 cm lägre.

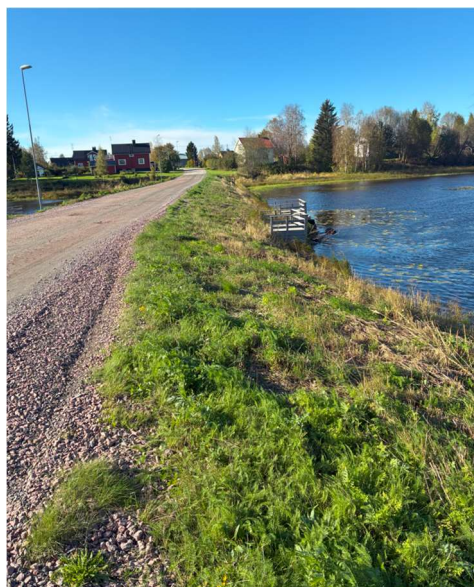
Figur 6. Vägslänten på vägens norra sida. Fotot är taget i västlig riktning.

Vägbanken består av ca 4 m fyllning av mycket blockig stenig grusig sand. Skruvprovtagning har endast nått ett djup på ca 1–1,5 m djup innan stopp registrerats på sten eller block. Slagsonderingar har stoppat på sten eller block på ca 1,5–2,5 m djup. Bankfyllningen består ytligt i slänten av varierat material från block till finare material som sand och silt. Håligheter i slänten har endast kvar sten och block, där finare material förmodats eroderats bort med vattengenomströmning i banken. Ställvis syns även erosionsskydd av blandat natur- eller sprängsten.

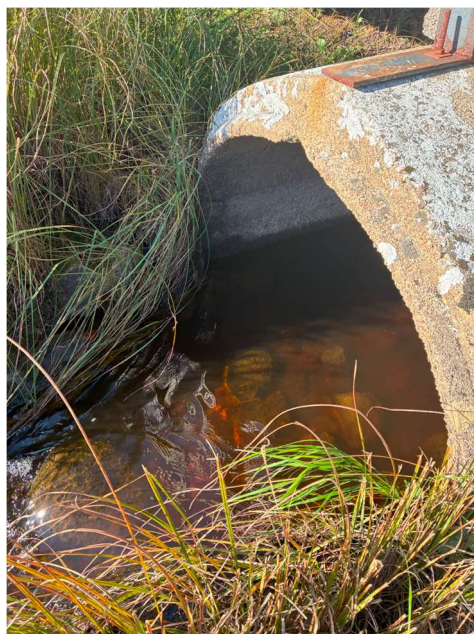
Figur 8. Östra trumman, utloppet (trummans södra ände)

Det finns två vägtrummor (se figur 7–10). Den västra trumman är en betongtrumma. Dess innerdiameter bedömdes vid fältbesök till ca 1800 mm (osäkert mått då trummitt låg under vatten) och dess längd till 23 m. Den östra trumman är 19 m lång och utgörs av en 11 m lång stentrumma som förlängts med 4 m långa betongtrummor i varje ände. Betongtrumornas diameter är 1400 mm. Den östra trumman ligger högre än den västra trumman. Befintliga trummor utgör partiellt vandringshinder för simsvaga fiskarter vid höga flöden.

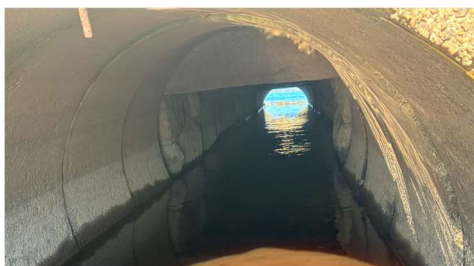
Figur 9. Östra trumman, insida

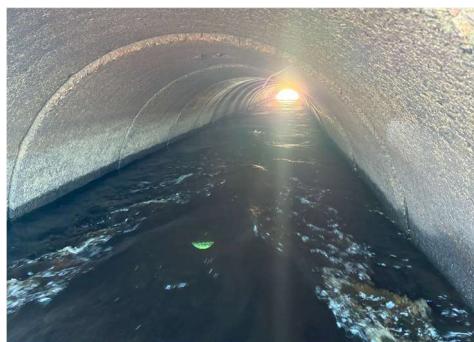
Figur 10. Västra trumman, insida.

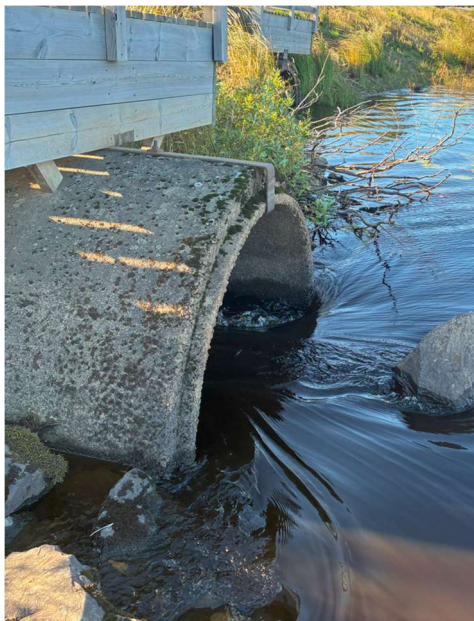
Figur 11. Östra trumman, inloppet (trummans norra ände)

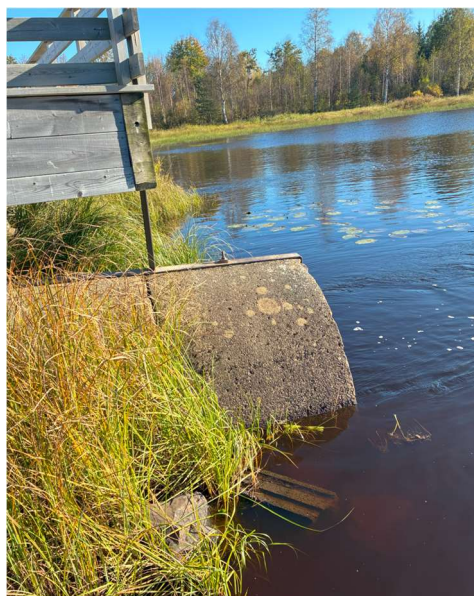
Figur 12. Västra trumma, utloppet (trummans södra ände)
