Elfisken i Hjärtaredsbäcken, Milva AB

Väg 1728 Dalstorp

Vägplan, 2023-04-13

ELFISKEN I HJÄRTAREDSBÄCKEN 2020

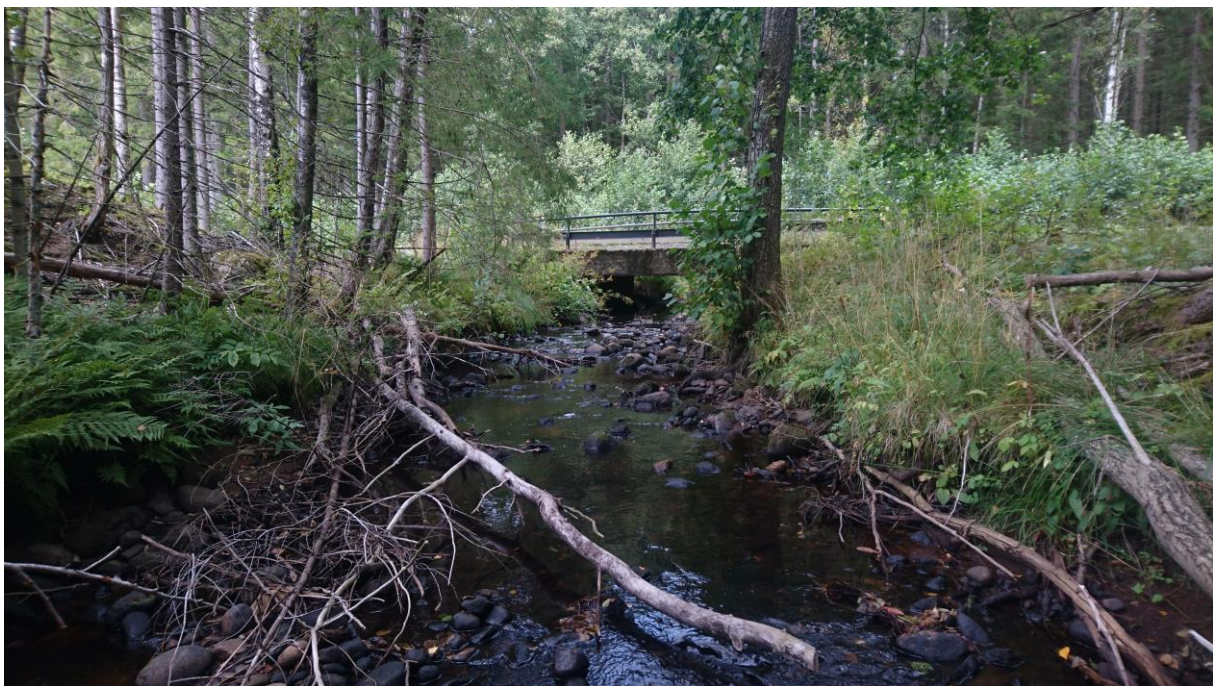
Lokalnamn: **S Hjärtaredsvägen**
Lokalkoordinater: 6388905–1364888 (Rt 90)
Senaste elfiskedatum: 2020-09-11
Vattennivå vid elfiske: låg

Längd (m)	Våt medelbredd (m)	Areal (m ²)	Strömförhållanden
57	3,1	177	Strömmande
Bottensubstrat	Närmiljö	Lekområde för öring	Uppväxtområde för öring
D1 sten1; D2 sten2; D3 sand	Barrskog	Finns på sträckan	Goda

Bild 1. Elfiskelokal S Hjärtaredsvägen. Lokalens övre gräns är vid vägbron.

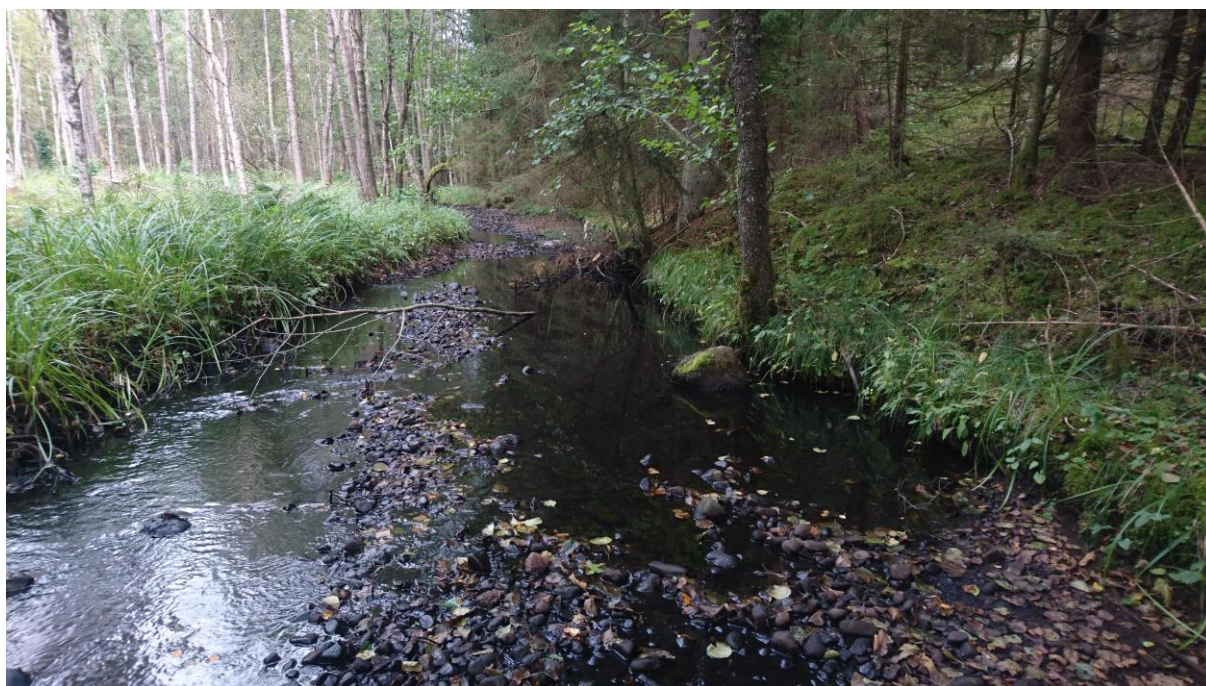
Lokalnamn: **SV Hållanders såg**
Lokalkoordinater: 6387829- 1364178 (Rt 90)
Senaste elfiskedatum: 2020-09-11
Vattennivå vid elfiske: låg

Längd (m) 37	Våt medelbredd (m) 3,5	Areal (m²) 130	Strömförhållanden Strömmande
Bottensubstrat D1 sten1; D2 sten2; D3 grus	Närmiljö Barrskog	Lekområde för öring Finns på sträckan	Uppväxtområde för öring Goda

Bild 2. Elfiskelokal SV Hållanders såg.

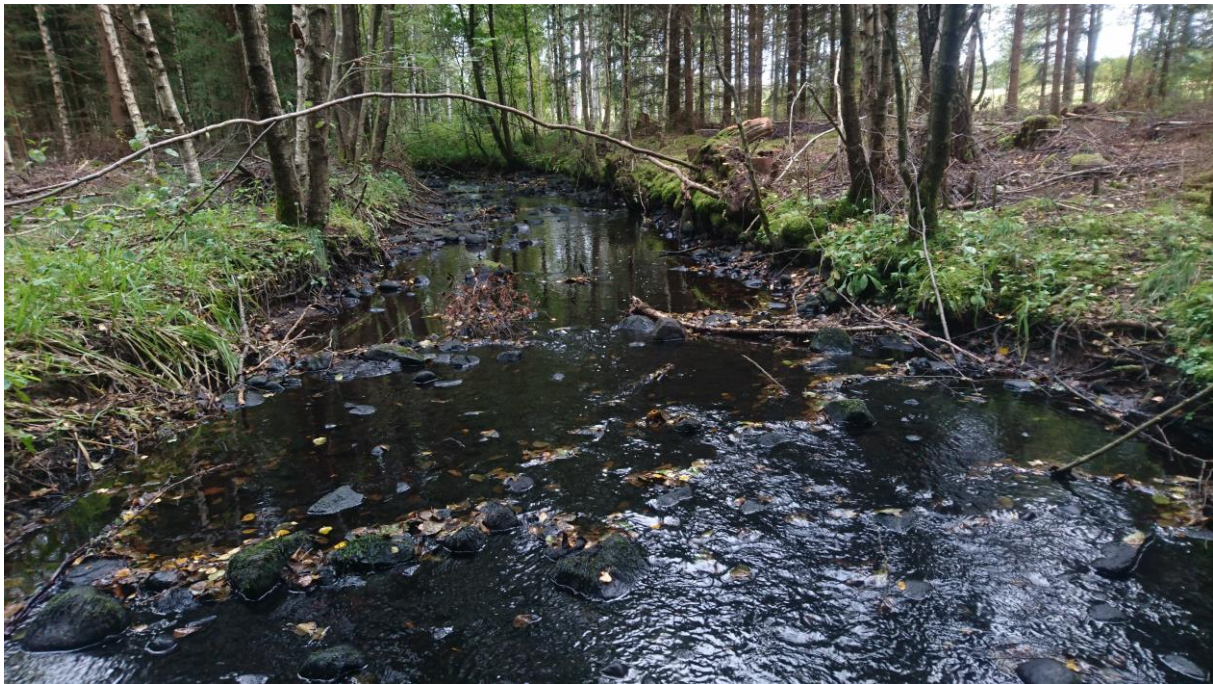
Lokalnamn: **Knestorp**
Lokalkoordinater: 6387300- 1363850 (Rt 90)
Senaste elfiskedatum: 2020-09-11
Vattennivå vid elfiske: låg

Längd (m) 61	Våt medelbredd (m) 3,3	Areal (m²) 200	Strömförhållanden Strömmande
Bottensubstrat D1 sten1; D2 sten2; D3 block1	Närmiljö Barrskog	Lekområde för öring Finns på sträckan	Uppväxtområde för öring Goda

Bild 3. Elfiskelokal Knestorp.
