VÄG 56 KVICKSUND-VÄSTJÄDRA

Naturvärdesinventering

Rapport

2015-12-17

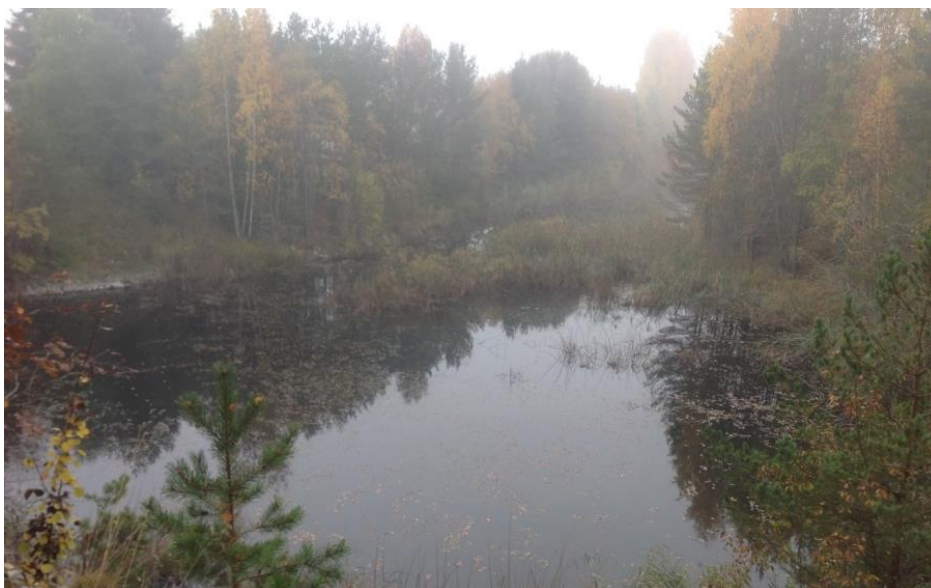
Figur 4. Översiktsbild av område nr 1.

Område nr 1 - Våtmark

Naturvärdesklass 3 – Påtagligt naturvärde

Beskrivning: Anlagd våtmark med gruskanter, som omges av blandskogsbård med björk, tall och gran med inslag av rönn, sälg, asp och en. Mestadels ungskog, dock en grov tall (ca 2 m i omkrets) med trolig talticka. Vattnet kantas av vass och kaveldun och är tämligen öppet. I övrigt finns en del död ved och några stående torrakor.

Naturvårdsarter: *Talticka*

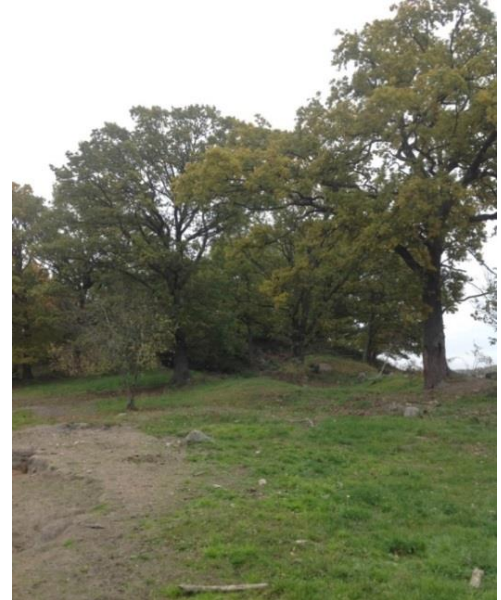
Figur 5. Översiktsbild av område nr 3.

Område nr 3 – Ekbacke

Naturvärdesklass 1 - Högsta naturvärde

Beskrivning: Välbetad ekbacke med mycket grova ekar (<4 meter), grova tallar och alar och med ett visst inslag av björk. I betesmarken finns en vattensamling som kan utgöra en potentiell leklokal för groddjur. Den rika träd- och buskvegetationen samt närhet till strandängar gör att lokalen även kan vara värdefull för fåglar. I övrigt finns partier som är mer näringsrika med exempelvis brännässlor. Området betas av kor.

Naturvårdsarter: *Grova ekar*

De två naturvärdesobjekten med högsta naturvärde utgörs av en betad ekbacke (objekt nr 3) och en lövskogslund (objekt nr 13). Inom den betade ekbacken växer flera gamla, grova ekar men även grova tallar och alar. Dock bedöms risken för negativ påverkan av vägbreddningen som **liten** då avståndet mellan den befintliga vägen och själva ekbacken är mer än 30 meter och området mellan ekbacken och befintlig väg utgörs av åker. Lövskogslunden är belägen precis intill befintlig väg vilket innebär att risken för negativ påverkan bedöms som **stor**. Området är biotopskyddat varför exploatering bör undvikas helt och hållet. Förslagsvis kan breddning ske på västra sidan av befintlig väg, vilket istället medför att en del av objekt nr 12 tas i anspråk. Konsekvenser samt rekommenderade åtgärder till följd av det, beskrivs utförligare nedan.

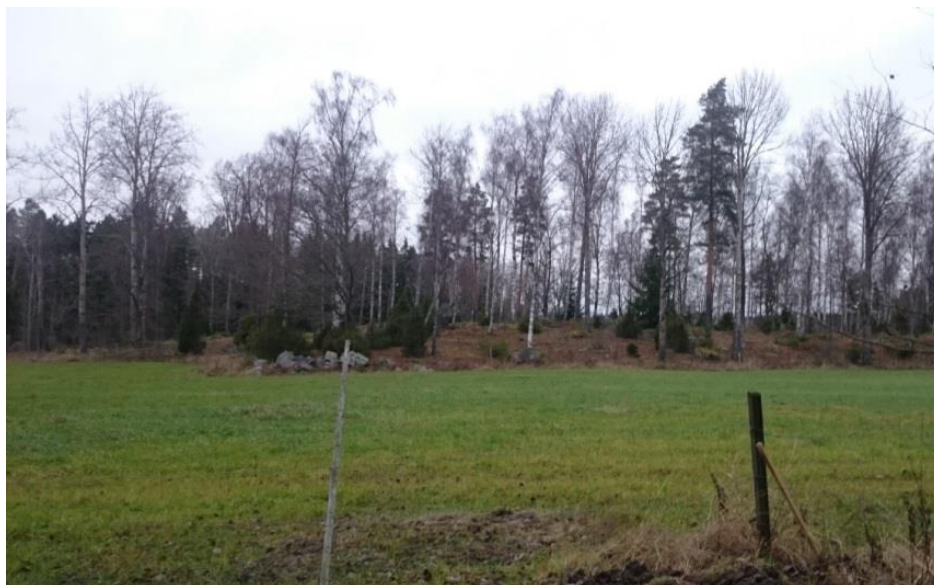
Figur 6. Översiktsbild av område nr 4.

Område nr 4 - Betesmark

Naturvärdesklass 4 - Visst naturvärde

Beskrivning: Aktivt betad betesmark där trädskiktet domineras av grova aspar. Inom området finns också inslag av tall, ek, björk, och enar samt några stenrösen.

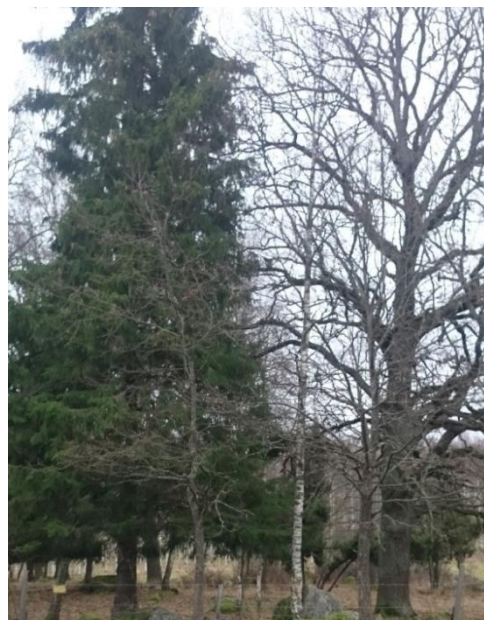
Figur 7. Översiktsbild av område nr 5.

Område nr 5 - Betesmark

Naturvärdesklass 4 - Visst naturvärde

Beskrivning: Aktivt betad betesmark där området närmast vägen domineras av en större trädunge med gran, björk och ek, dock endast efterföljare. Blockigt område.

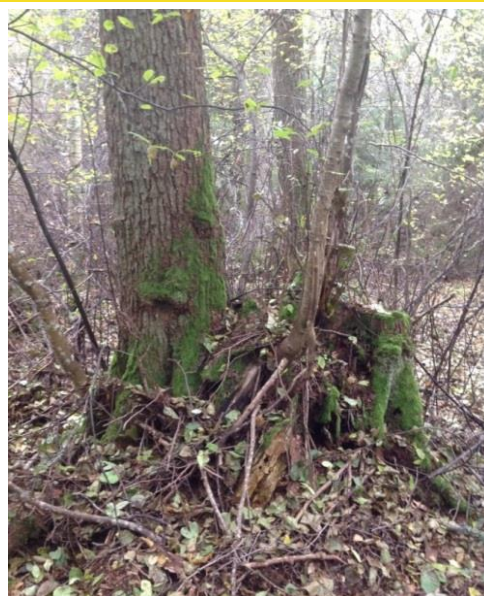
Figur 8. Översiktsbild av område nr 6.

Område nr 6 - Sumpskog

Naturvärdesklass 4 - Visst naturvärde

Beskrivning: Dikad och torrlagd sumpskog som börjat tas över av gran. Objektet är buskigt med mycket lövsly. Al dominerar och har stora socklar som till synes varit torrlagda under en längre tid. Försvinnande biotop.

Tidigare inventeringar: Har tidigare inventerats via tolkning och vegetationskarta av Skogsstyrelsen (1997-01-30) och då preliminärt tilldelats klass 3.

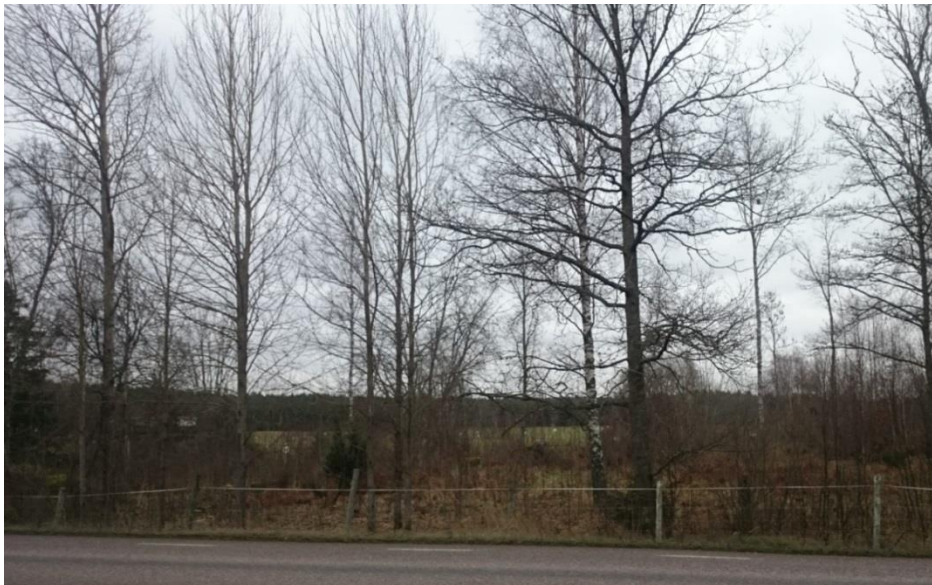
Figur 9. Översiktsbild av område nr 7.

Område nr 7 - Betesmark

Naturvärdesklass 4 - Visst naturvärde

Beskrivning: Betesmark som betas av hästar. Ganska stor andel träd i betesmarken, med inslag av unga bestånd av ädellövträd. Området är blockrikt.

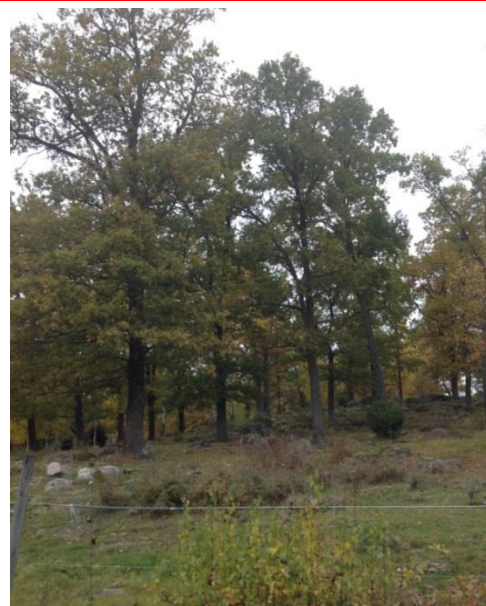
Figur 10. Översiktsbild av område nr 8.

Område nr 8 - Betesmark

Naturvärdesklass 2 - Högt naturvärde

Beskrivning: Välbetad betesmark med gott om ek och ett rikt buskskikt med slån och nyponros. Närmast vägen utgörs ekbeståndet mestadels av efterföljare.

Naturvårdsarter: *Inga naturvårdsarter funna, dock har brudbröd, bockrot, blåsuga, jungfrulin, rödkämpar och tjärblomster noterats vid tidigare inventeringar*

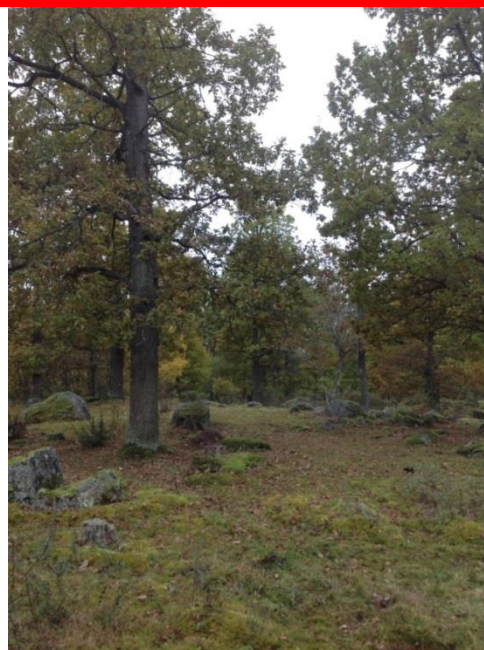
Figur 11. Översiktsbild av område nr 9.

Område nr 9 - Betesmark

Naturvärdesklass 2 - Högt naturvärde

Beskrivning: Välbetad betesmark med gott om ek. Närmast vägen utgörs ekbeståndet mestadels av efterföljare och området skiljer sig därmed från resterande delar av betesmarken, som har högre naturvärden med grova, äldre ekar. Klassen "högt naturvärde" gäller alltså det mindre delområdet närmast vägen, medan resterande delar av betesmarken bör klassas som "högsta naturvärde".

Naturvårdsarter: *Äldre, grova ekar. Vid tidigare inventeringar har bockrot, gullviva, jungfrulin och tjärblomster noterats.*

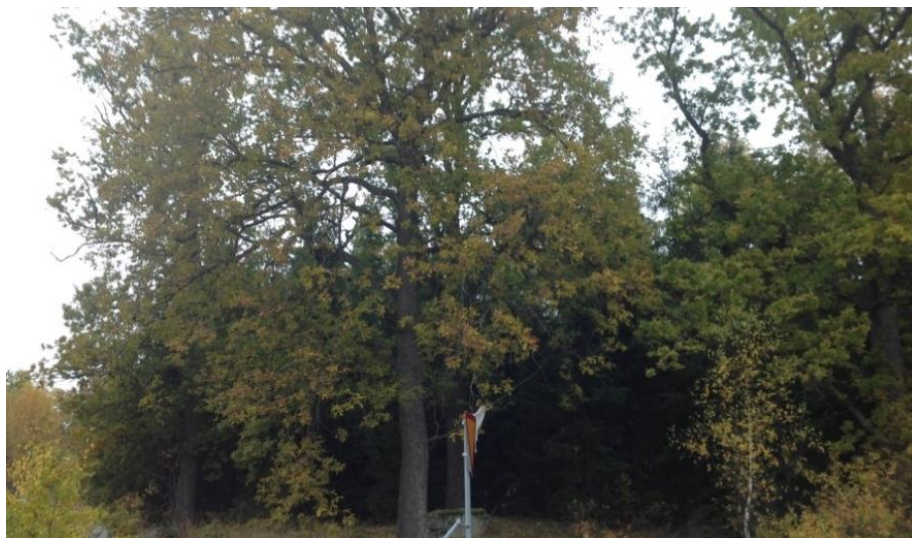
Figur 12. Översiktsbild av område nr 10.

Område nr 10 - Ekbestånd

Naturvärdesklass 4 - Visst naturvärde

Beskrivning: Mindre ekbestånd med 4 ekar, samtliga efterföljare. Ett av träden är döende, vilket skapar ett visst naturvärde.

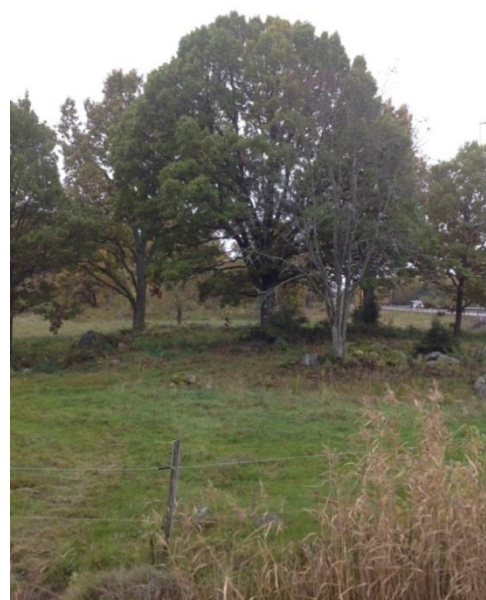
Figur 13. Översiktsbild av område nr 11.

Område nr 11 - Betesmark

Naturvärdesklass 3 – Påtagligt naturvärde

Beskrivning: Välbetad betesmark med flertalet ekar. En av ekarna är en grov, gammal ek medan resterande ekar utgörs av efterföljare.

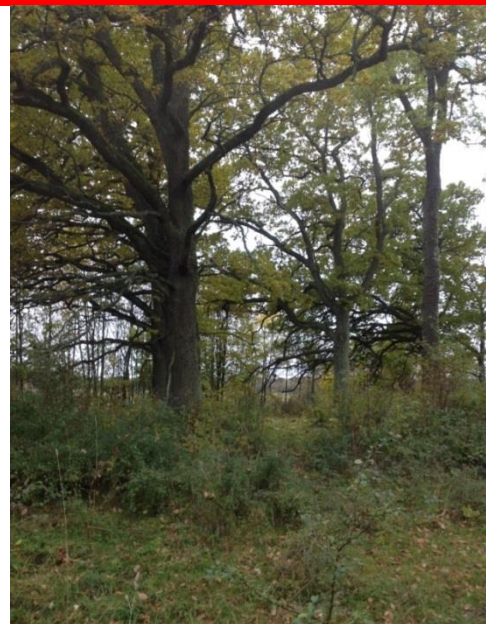
Figur 14. Översiktsbild av område nr 12.

Område nr 12 - Betesmark

Naturvärdesklass 2 - Högt naturvärde

Beskrivning: Betesmark med flera grova ekar och en grov ask. Av ekarna bedöms fyra till fem som värdefulla, med en omkrets på 2,5-4 meter. Dessa ekar är belägna inom 30 meter från befintlig väg och bör mätas in för att undvika påverkan vid ombyggnation. Betesmarken har även flera enar och fruktträd. Träd- och buskskiktet bidrar troligtvis till värden för fågellivet.

Naturvårdsarter: *Grova, äldre ekar, en grov ask. Vid tidigare inventeringar har gullviva och rödkämpar noterats.*

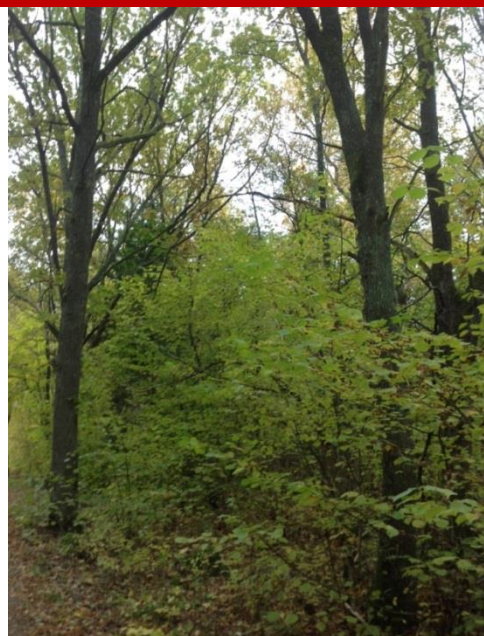
Figur 15. Översiktsbild av område nr 13.

Område nr 13 - Lövskogslund

Naturvärdesklass 1 - Högsta naturvärde

Beskrivning: Äldre, naturskogsartad lövskogslund som omfattas av skogligt biotopskydd. Det ädellövsrika trädskiktet består av grova ekar, ask, al, asp, enstaka björkar samt hasselbuketter. Markskiktet är något sumpigt.

Naturvårdsarter: *Grova ekar. Observation av den rödlistade arten grynig filtlav har tidigare rapporterats till Artportalen.*

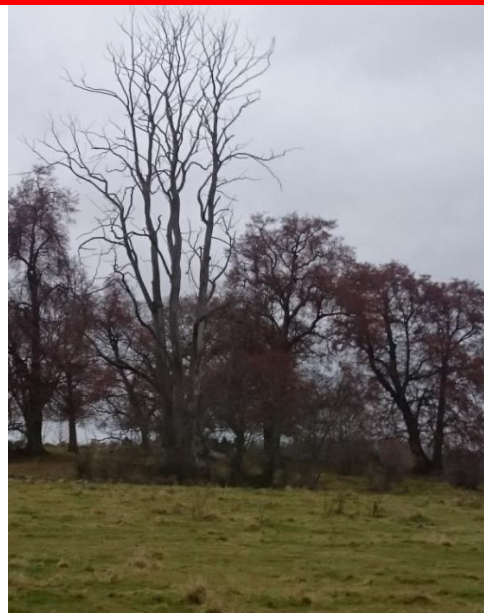
Figur 16. Översiktsbild av område nr 14.

Område nr 14 - Betesmark

Naturvärdesklass 2 - Högt naturvärde

Beskrivning: Betesmark med betade strandängar och ädellövsrikt trädskikt (ek, ask, alm, lind, lönn) samt hägg. Några av dessa träd är grova och gamla, dock är inga sådana träd belägna inom 30 meter från befintlig väg. En del död ved förekommer i form av både lågor och torrakor. De betade strandängarna gör att området sannolikt är värdefullt för fågellivet. Närmast vägen är betesmarken öppen med gräsvegetation och trädskiktet tar vid efter cirka 30 meter.

Naturvårdsarter: *Inga naturvårdsarter funna, dock har rödkämpar noterats vid tidigare inventeringar*

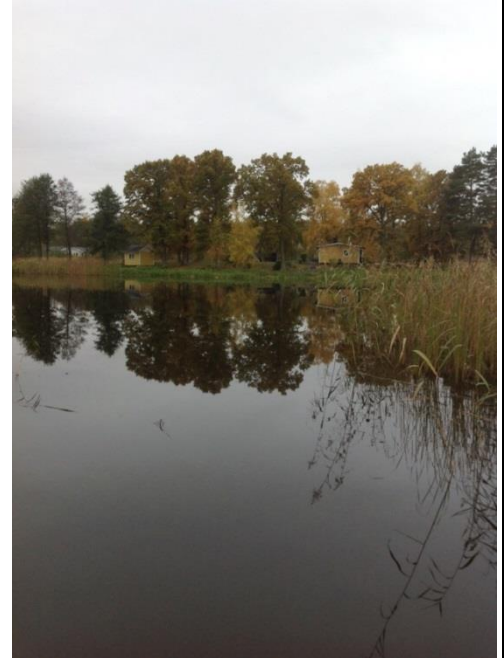
Figur 17. Översiktsbild av område nr 15.

Område nr 15 - Våtmarksområde

Naturvärdesklass 2 - Högt naturvärde

Beskrivning: Trädbård skuggar delvis vattnet längs sydsidan. Omges av al, inslag av björk.
