VÄG 56 KVICKSUND-VÄSTJÄDRA

Viltutredning

2016-10-14

Trafikverket

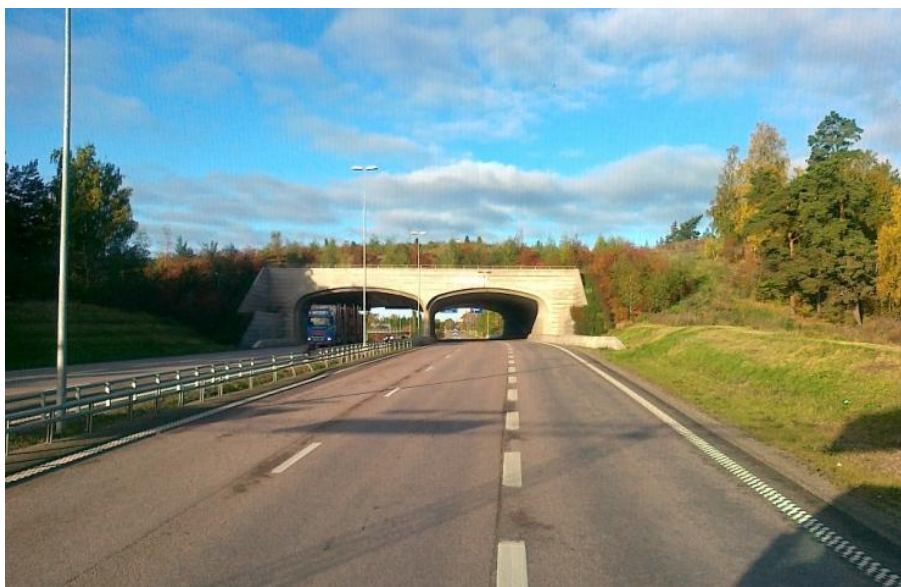
En ekodukt är en planskild faunapassage vars syfte är att leda hela ekosystem över vägen (Figur 2). Det omgivande landskapet ska fortsätta in över bron och ska anpassas för att så många arter som möjligt ska kunna använda passagen. Minsta bredd på ekodukten är 30 meter, men beror också på bronns längd. Förhållandet mellan längd och bredd bör vara större än 0.8.

Figur 2. Exempel på ekodukt, denna öv er Bärbyleden i Uppsala (foto från BatMan).

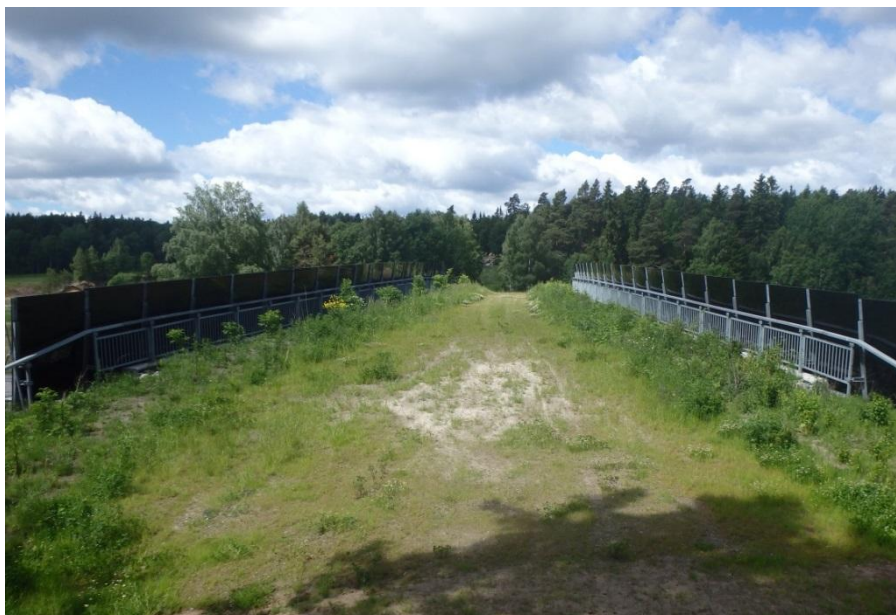
En faunabro är en vägbro som är anpassad för djur (Figur 3). Faunabron kan alltså samförläggas med en väg, men för att djuren inte ska störas av mänsklig aktivitet bör det endast vara ägovägar med lågt trafikflöde som kombineras med viltövergångar. Vid samnyttjande är det också viktigt att bron bredd ger plats för både vilt och människor. Vägens placering på bron beror på vägens användningsfrekvens, en sällan använd väg kan placeras mitt på bron, medan en mer trafikerad väg bör placeras vid bronens ytterkant så att vilt och trafik kan skiljas åt. Bron ska ha ett naturligt marktäckande och gärna även ha vegetationsremsor.

Figur 3. Exempel på faunabro, denna öv er väg 73 mot Nynäshamn, notera skyddande faunaskärmar (foto Martin Olgemar).

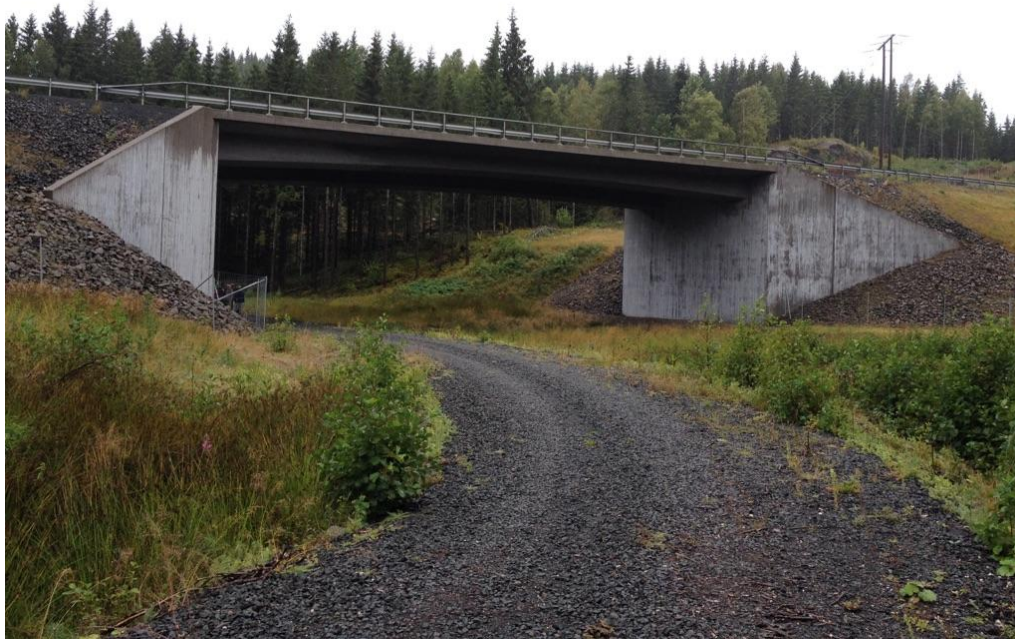
Vägportar kan anpassas för passage under vägen (Figur 4) men för att olika arter ska våga använda porten bör den anpassas efter målarternas behov.

Figur 4. Exempel på vägport anpassad för viltpassage, denna under väg 31 nordost om Tenhult (foto Henrik Wahlman).

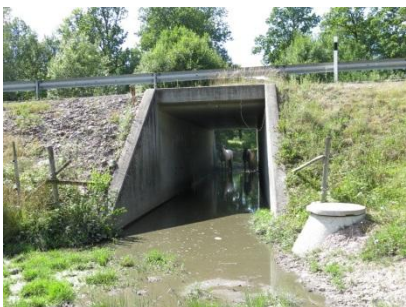
Längsdenna sträcka passerar ett stort antal vildsvin och rådjur vägen vilket resulterar i många viltolyckor. Längs sträckan finns idag en vägport (19-1016-1) som skulle kunna fylla en funktion som viltpassage för små däggdjur, vildsvin och rådjur. Porten bedöms inte lämplig som passage för klövvilt större än rådjur då portens fria höjd understiger tre meter. Då porten på båda sidor omges av betesmark med elstängsel är det oklart i hur stor utsträckning porten används eftersom elstängsel effektivt utestänger vildsvin. Åtgärder för porten är därför beroende av de omgivande betesmarkerna, om en överenskommelse kan träffas med fastighetsägaren så att porten inte omges av elstängsel kan en möjlig åtgärd därefter vara att öka portens bredd så att den blir mer effektiv som viltpassage.

Figur 9. Vägport 19-1016-1. Foto från BaTMan.

Om detta inte är möjligt kommer porten förmodligen enbart ha en begränsad funktion som viltpassage och då bör istället en faunabro eller viltport med vegetationsremsa längs kanterna anläggas längs sträckan.

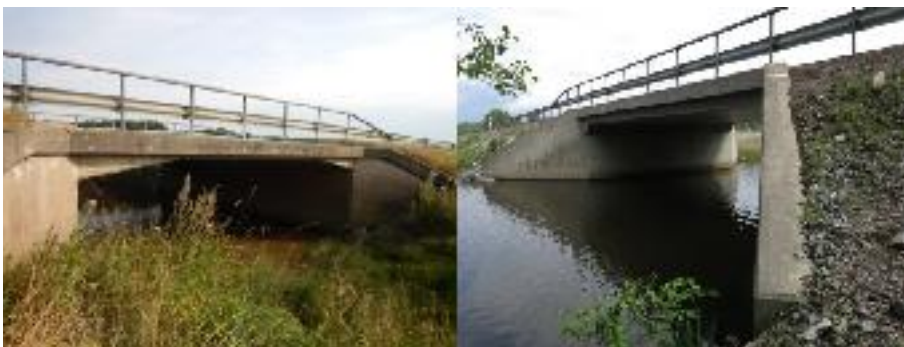
Vägbroar 19-187-1 och 19-503-1 (Figur 10) utgör vandringshinder för utter och behöver därför utteranpassas. Här föreslås att strandpassager (med en bredd på 50-60 cm) eller intilliggande torrtrummor anläggs, då detta är de åtgärder som fungerar bäst både för utter och för små däggdjur^{viii}. Dock är inte anläggning av strandpassage alltid möjligt då det kan finnas begränsningar i hur mycket våtarean under en bro får ändras för att inte vattenflödet ska dämmas. Då torrtrummor anläggs bör dessa placeras så nära bron som möjligt och på högre nivå än vattendragets högsta nivå. Anläggning av ledstrukturer bidrar till att djuren kan hitta trumman. Minsta diameter på trumman är 600 mm och den ska fyllas med naturmaterial i botten. I fall där strandpassage eller trumma inte är möjligt kan istället en flytbrygga (i vatten där vattenfluktuationen är stor och långsam) eller betonghylla (i vatten med små vattenfluktuationer) anläggas. Betonghyllan används av fler arter än andra typer av hyllor och har också ett mindre underhållsbehov. Vid passagen bör skyddande vegetation sparas.

Figur 10. Vägbro 19-187-1 (till vänster) och vägbro 19-503-1 (till höger). Foton från BaTMan.

Samtliga åtgärder ska anläggas över högsta vattennivå för att för att öka användningen, men också för att minska underhållsbehovet då de inte i lika stor grad utsätts för påfrestningar från is och vatten. För uttern är det mycket viktigt att det vid passagerna finns markeringsstenar ovan högsta vattennivå och markeringsstenarna bör sättas fast för att minska underhållsbehovet. Vid anläggning av åtgärder ska skyddsåtgärder vidtas för att motverka skada eller olägenhet på miljön, ett exempel på detta är att arbeten i vatten (tillståndspliktigt) kan orsaka grumling och därför bör grumlingsförebyggande åtgärder vidtas under anläggningsfasen.

Vad gäller broar över vattendrag så ska båda broarna (19-187-1 och 19-503-1) prioriteras då det enligt vägverkets inriktningsdokument för natur, kulturmiljö och friluftsliv i väghållning ska finnas möjlighet för uter och små däggdjur att torrskodda passera längsvattnet.
