**ARBETE I  
YTVATTEN**

**TRAFIKVERKET**

# Arbeten i ytvatten

# Gullbergsån, disposition

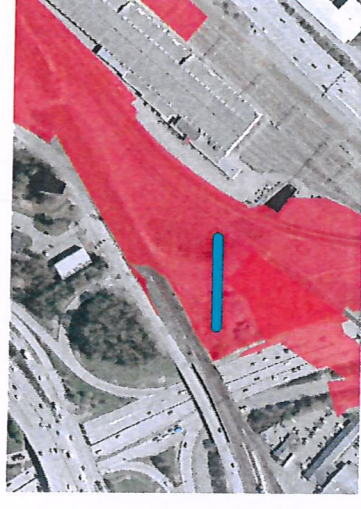
## Geotekniska förutsättningar

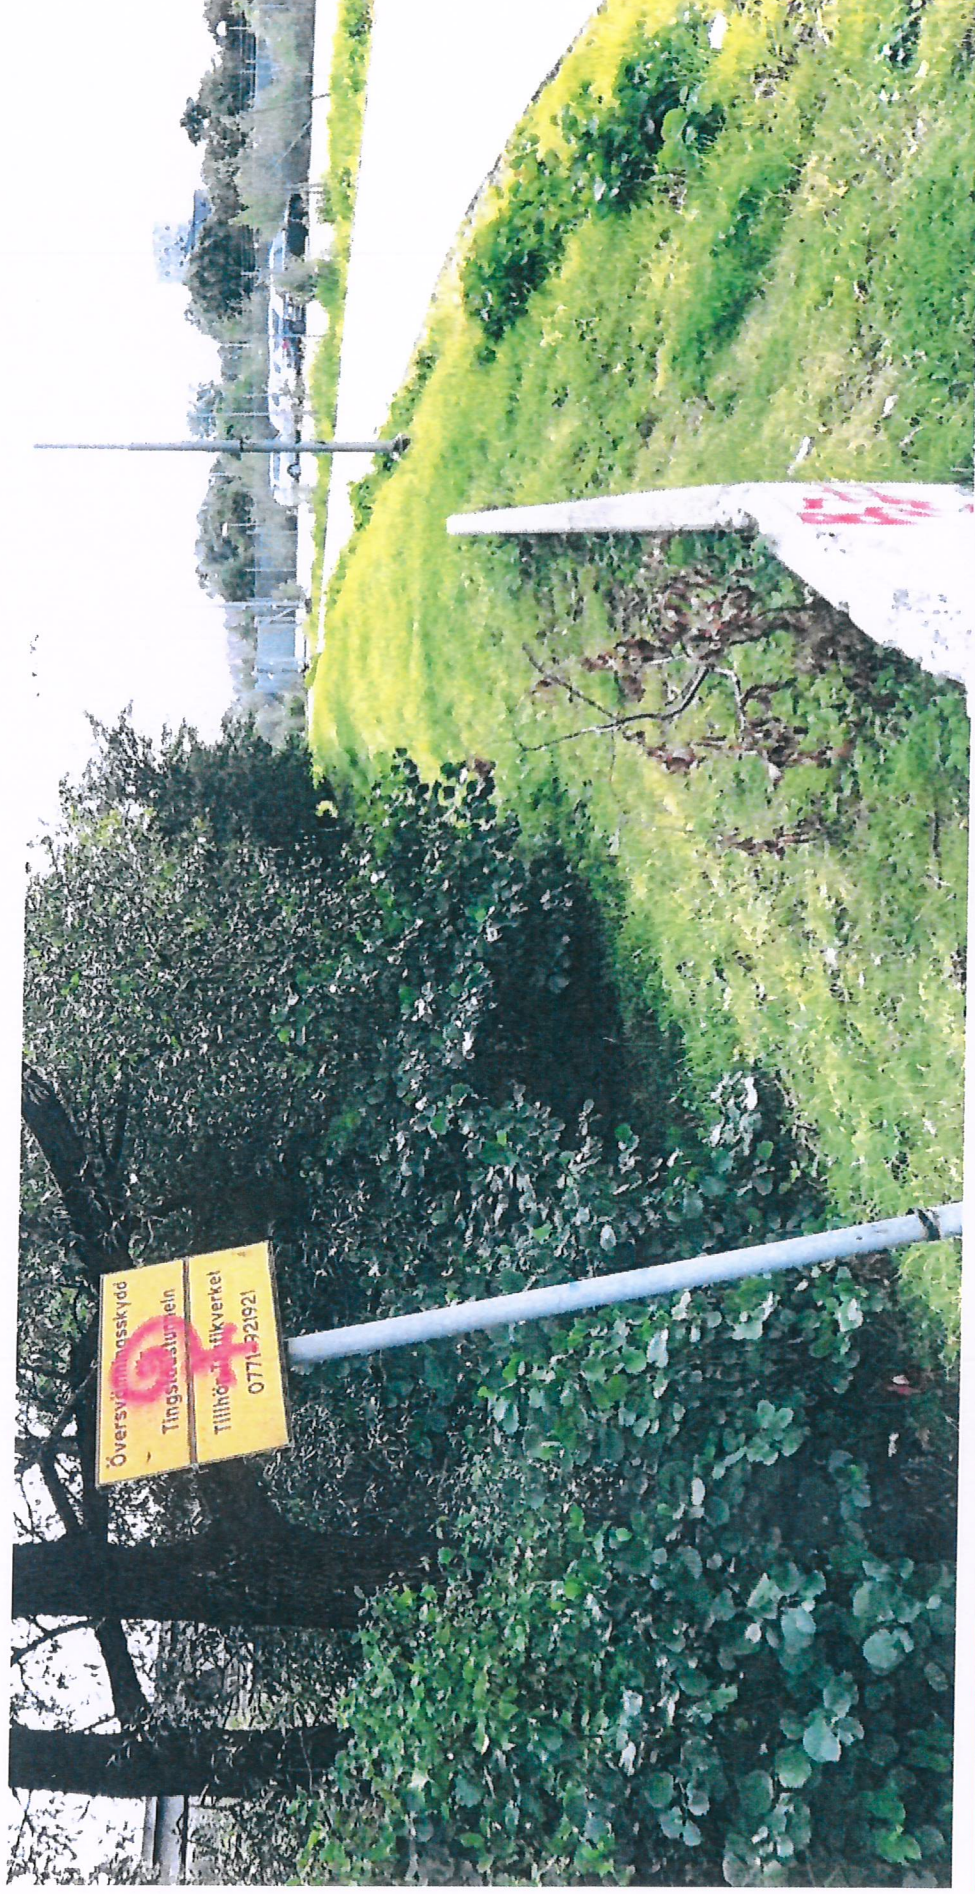
## Högvattenskydd
