Kulturarvsanalys

# Ny järnväg Göteborg–Borås Delen Bollebygd

Härryda kommun och Bollebygds kommun,  
Västra Götalands län

Järnvägsplan 2026-02-16

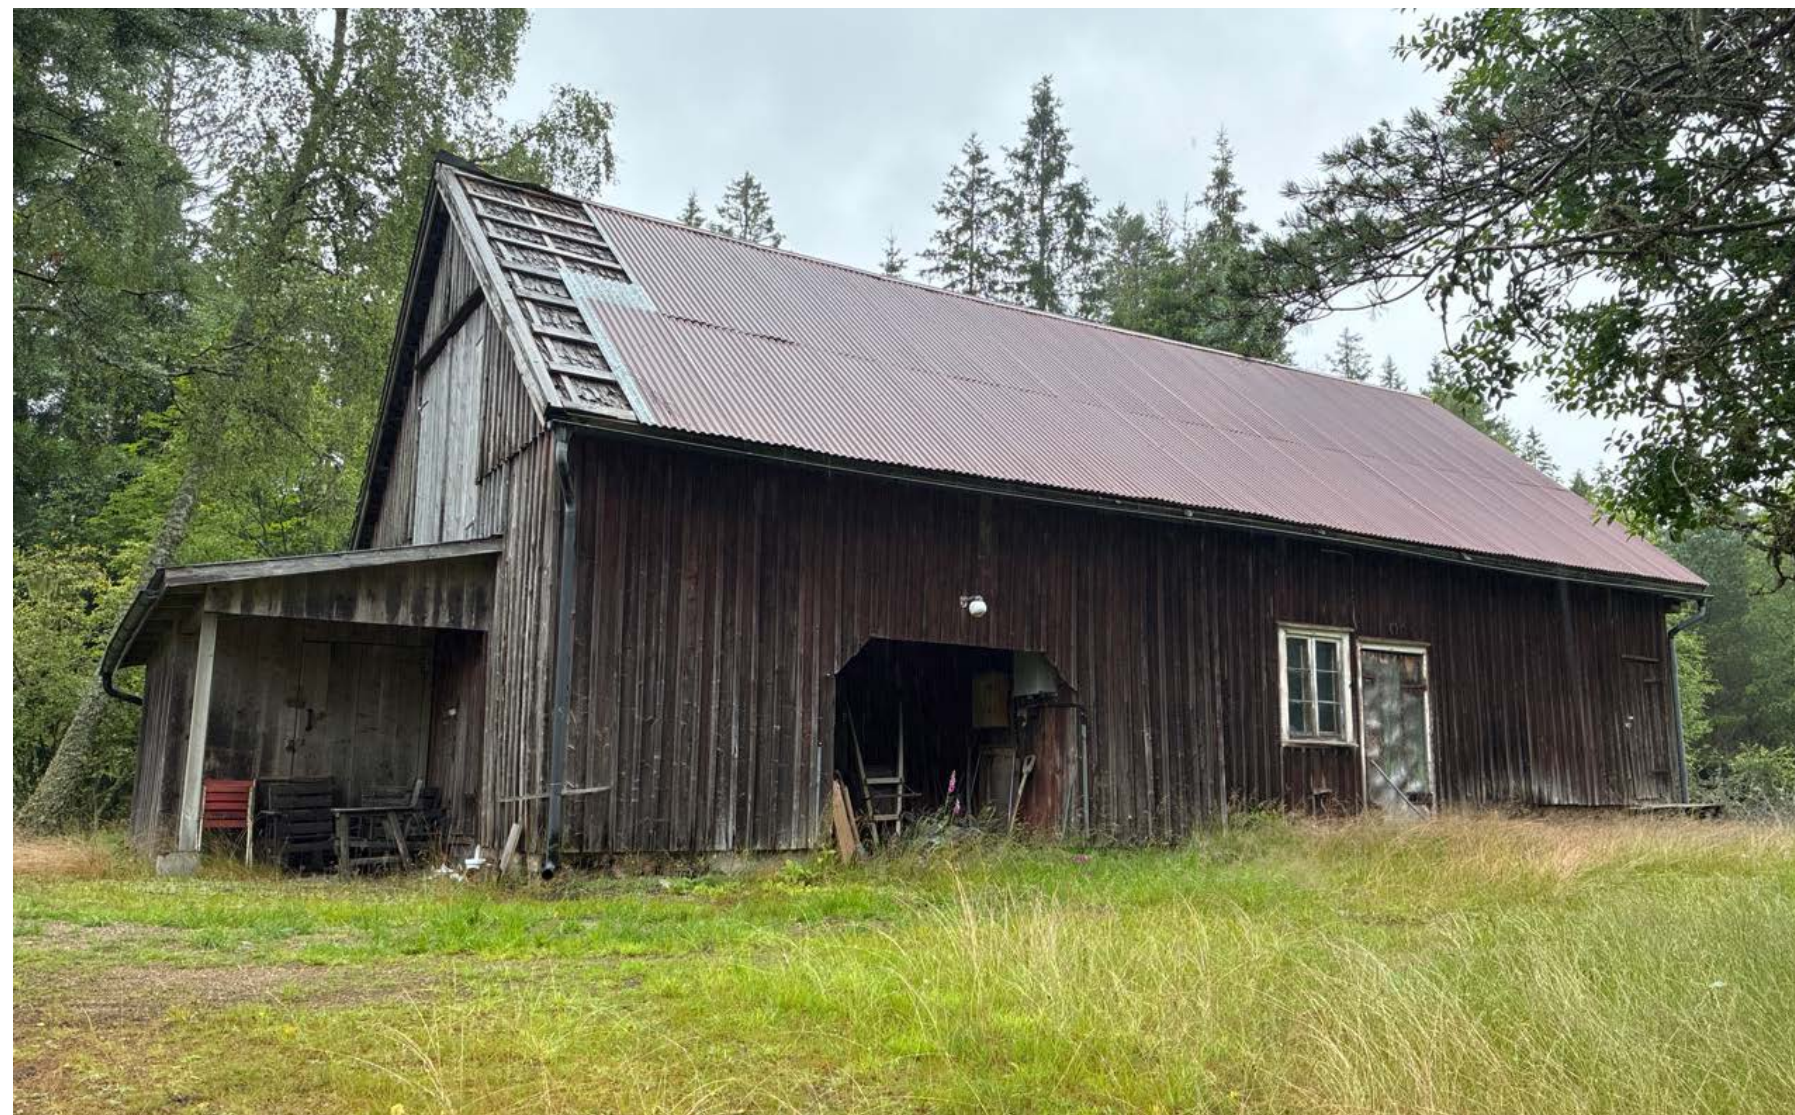
Figur 2: Exempel på ekonomibyggnad med entrén indragen i fasadlivet, i regionen vanligtvis kallad skonke, utskott eller skullutskott.

I väster är terrängen kraftigt kuperad och den äldre bebyggelsen är anpassad efter de sluttande tomterna. Äldre ekonomibyggnader står på hög stenfot. I öster präglas området av produktionsskog och flera sjöar och våtmarker. Utspritt i skogslandskapet finns en handfull äldre kulturmiljöer, med öppet landskap, lövträd, äldre stenmurar och terrasseringsar. Vissa av dessa kulturmiljöer har en bevarad struktur där gränsen mellan inägomarken och utmarken är tydligt avläsbar.

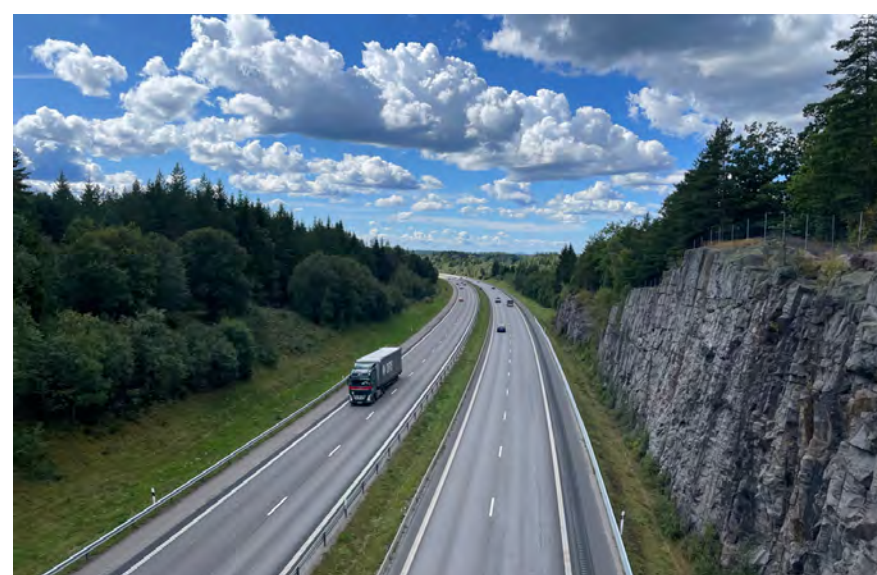
Figur 3: Landskapet präglas till stor del av anläggandet av väg 40 på 1970-talet.

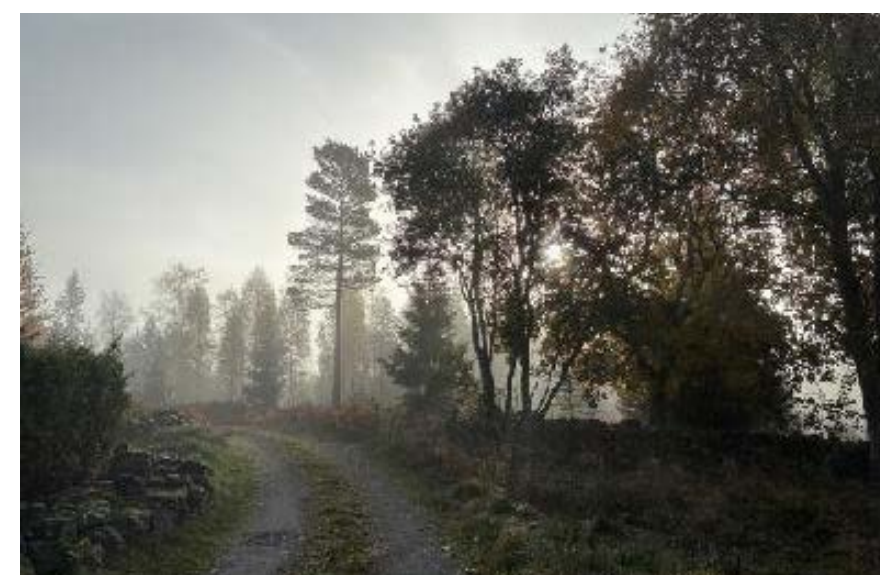
Figur 4: Exempel på småskaligt kulturlandskap med stenmurar och lövträd.

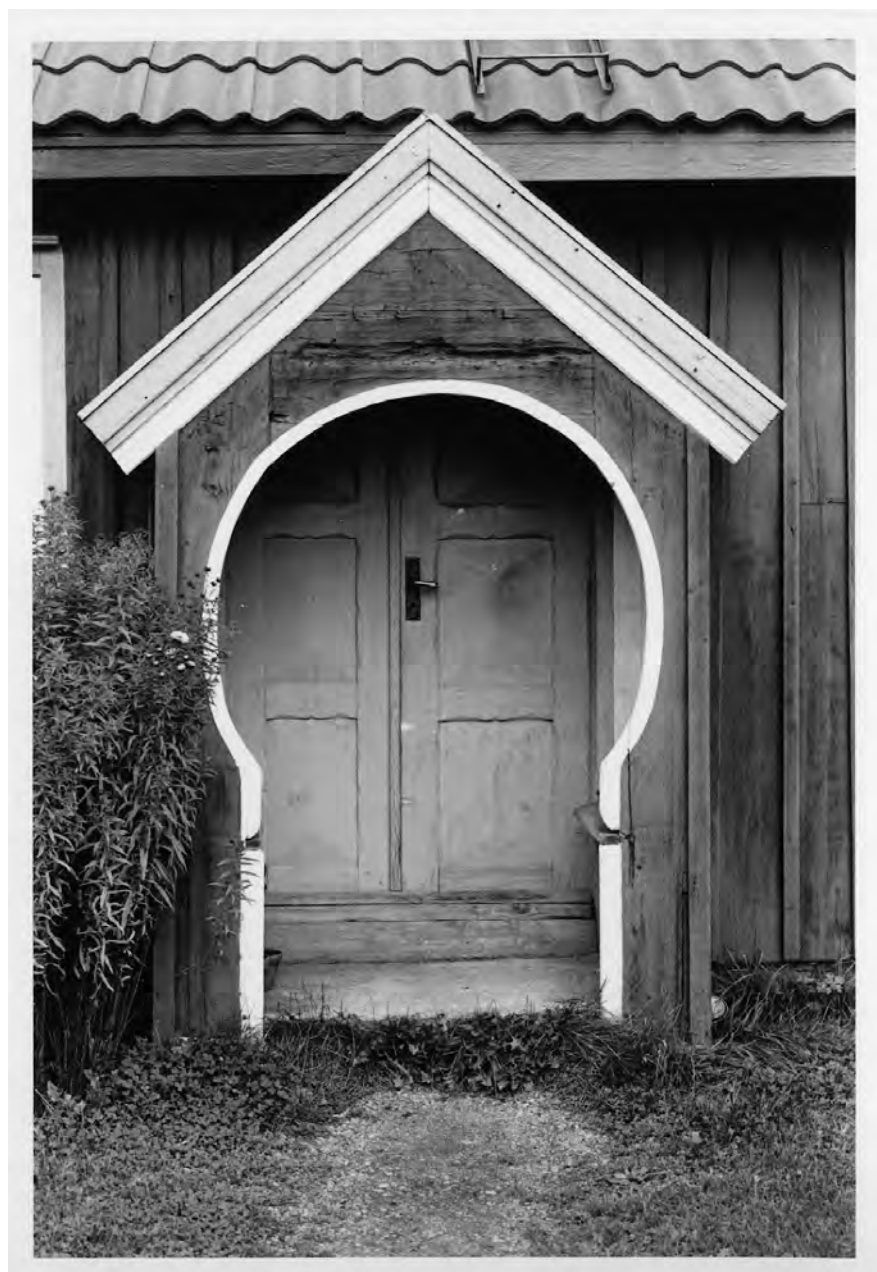
Figur 5: Historiskt foto av en nyckelhålsfarstu, taget i Hestra i Bollebygd på 1970-talet.

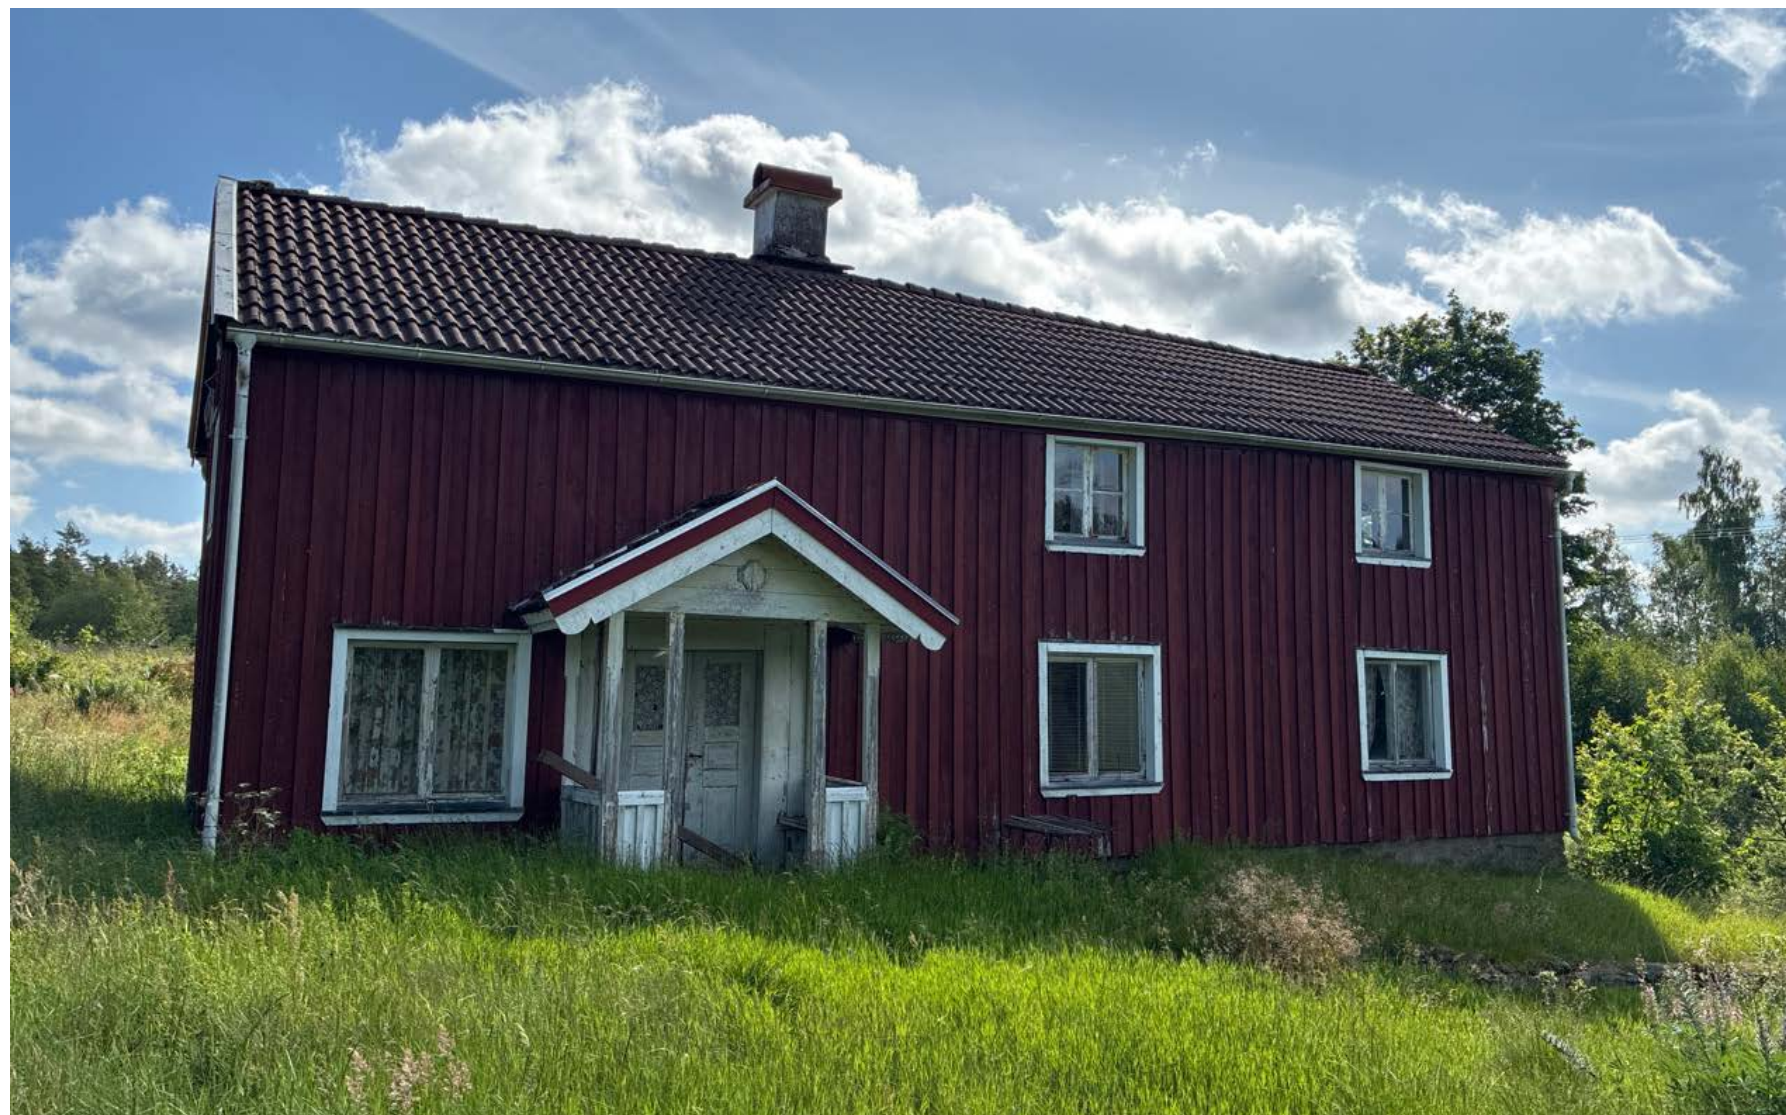
Figur 6: Exempel på en framkammarstuga i korridoren. Stugtypen är en vidareutveckling på den mindre enkelstugan, med ytterligare rum tillagt på ena gaveln.

Ett antal framkammarstugor har identifierats i fält, liksom exempel parstugor. På äldre gårdar förekommer jordkällare med en påbyggd övervåning, så kallade källarvindar, vilka är typiska för Västsverige. En byggnad med dubbla nyckelhålsfarstukvistar har påträffats i fält. Samma byggnad uppmärksammades även i inventeringen från 1997. Byggnaden är kraftigt renoverad men med delar av den ursprungliga karaktären bevarad.

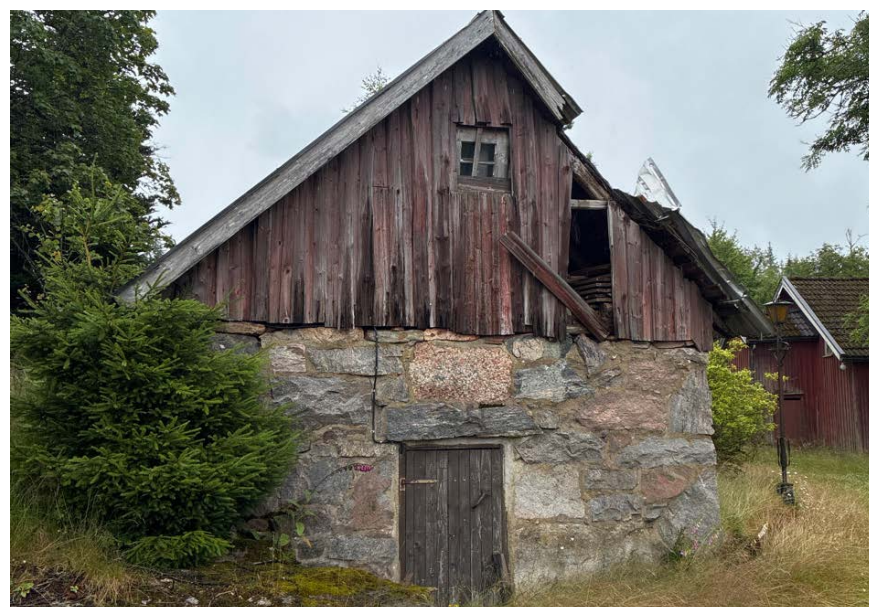
Figur 7: Exempel på källarvind inom korridoren.

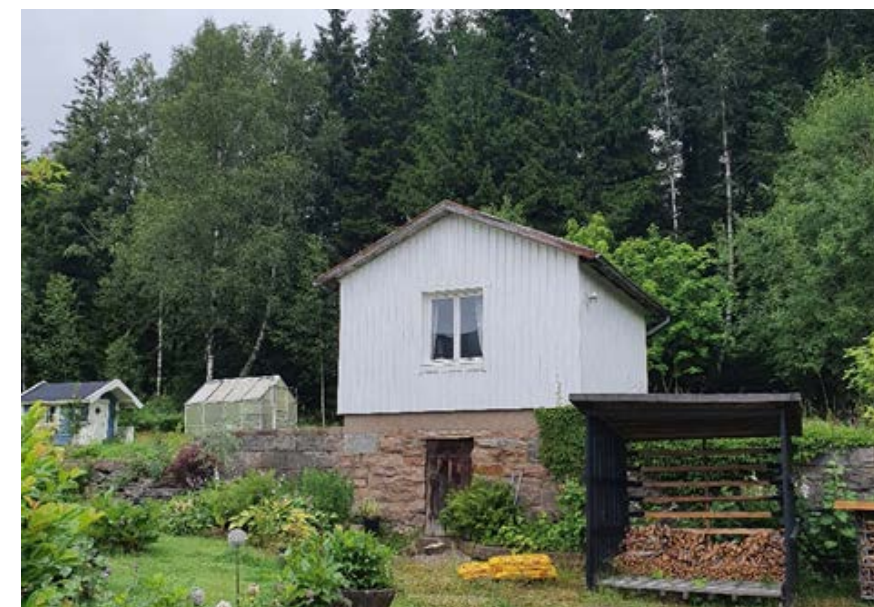
Figur 8: Ytterligare exempel på källarvind inom korridoren.

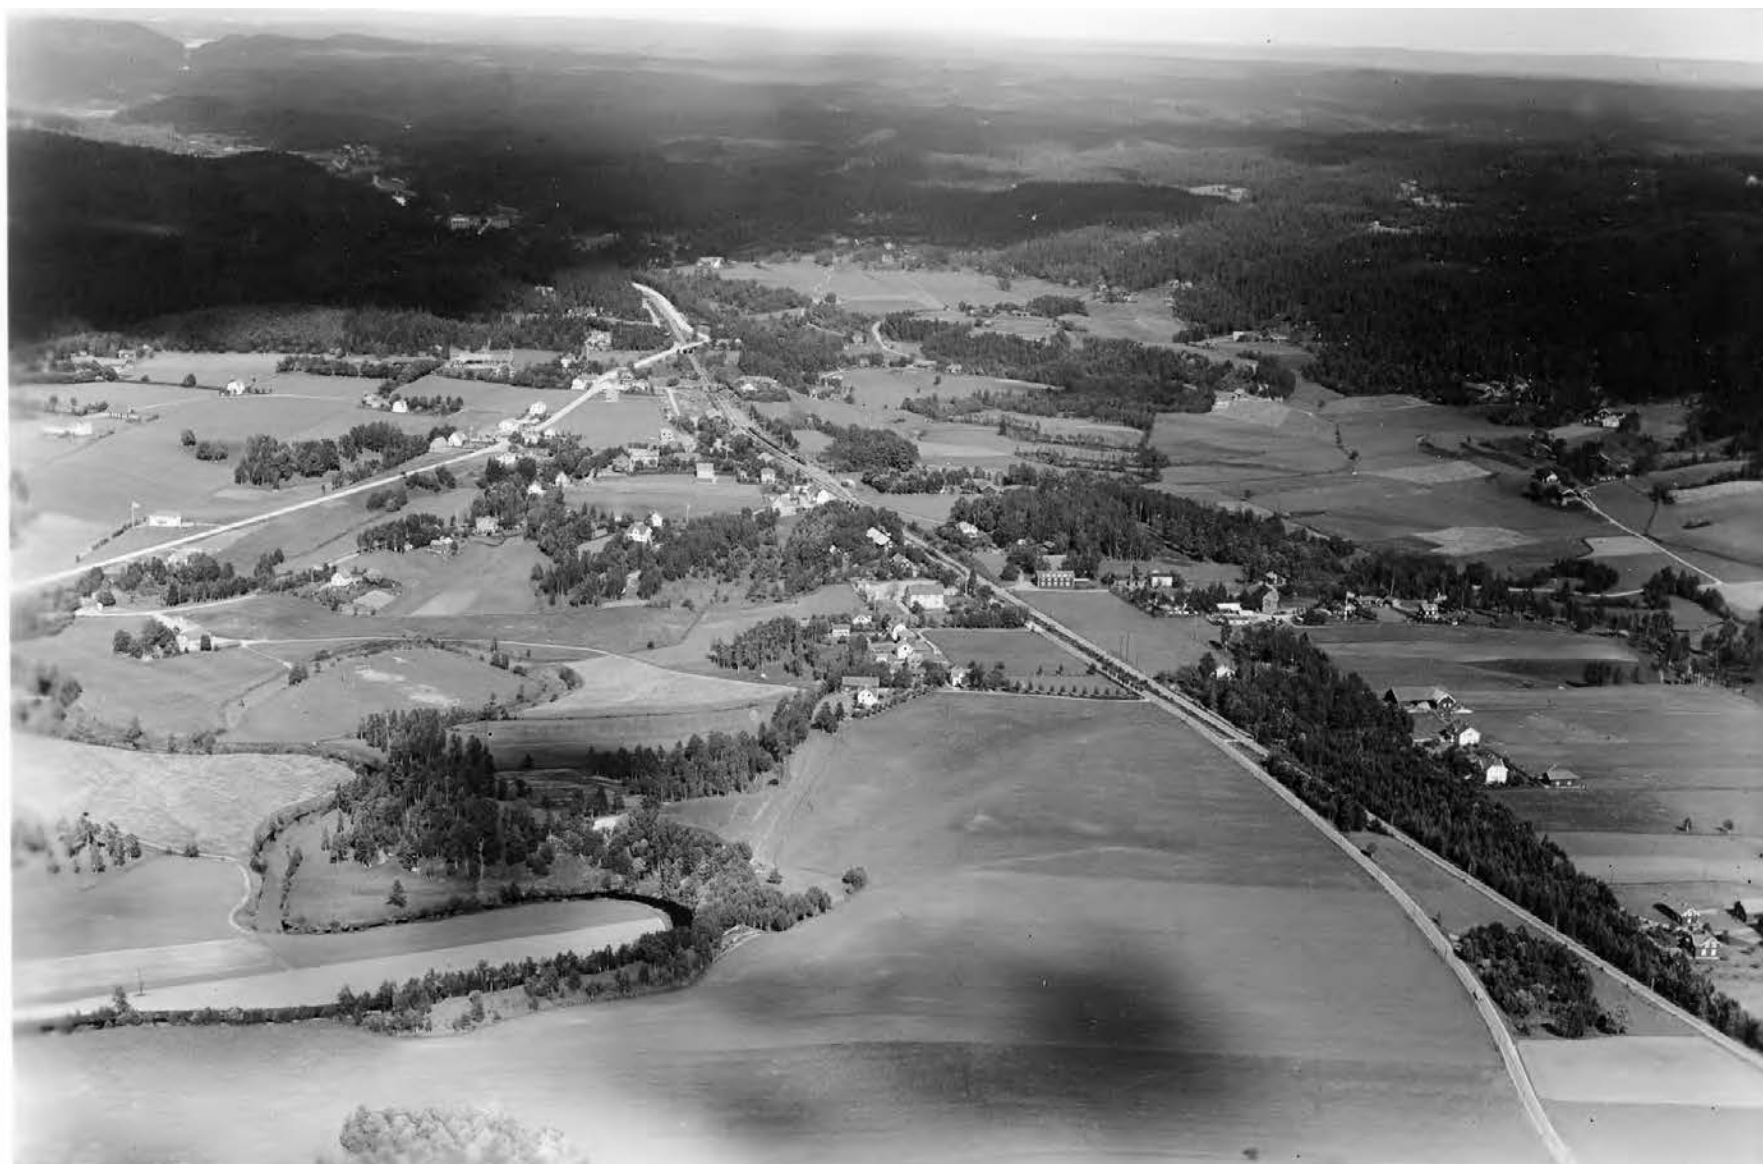
Figur 9: Flygfoto över Bollebygd, daterat 1942. Här syns den uppodlade dalgången, de meandrande åarna och skogarna som omger bygden.

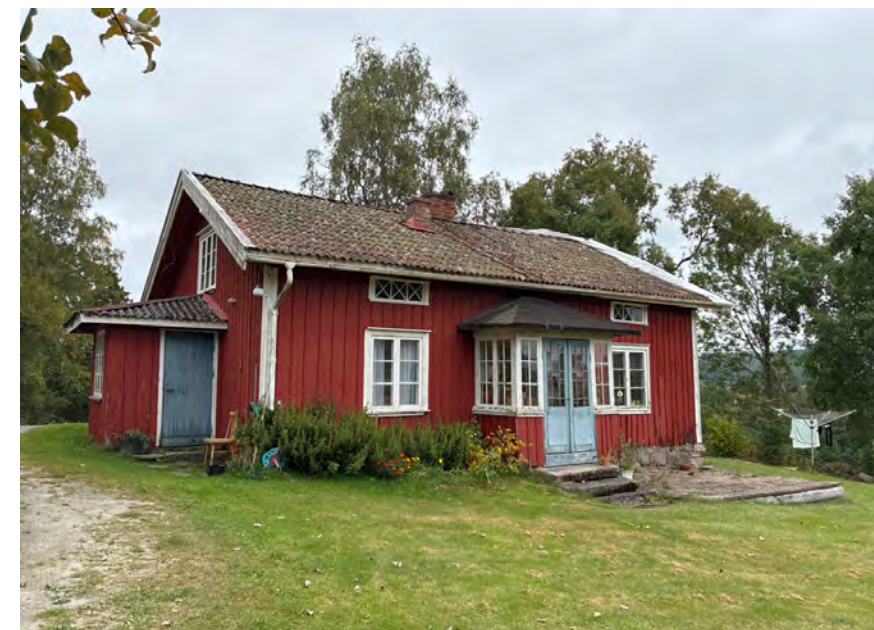
Figur 21: Bostadshus på Kullen med bevarade byggnadsdetaljer från sent 1800-tal.

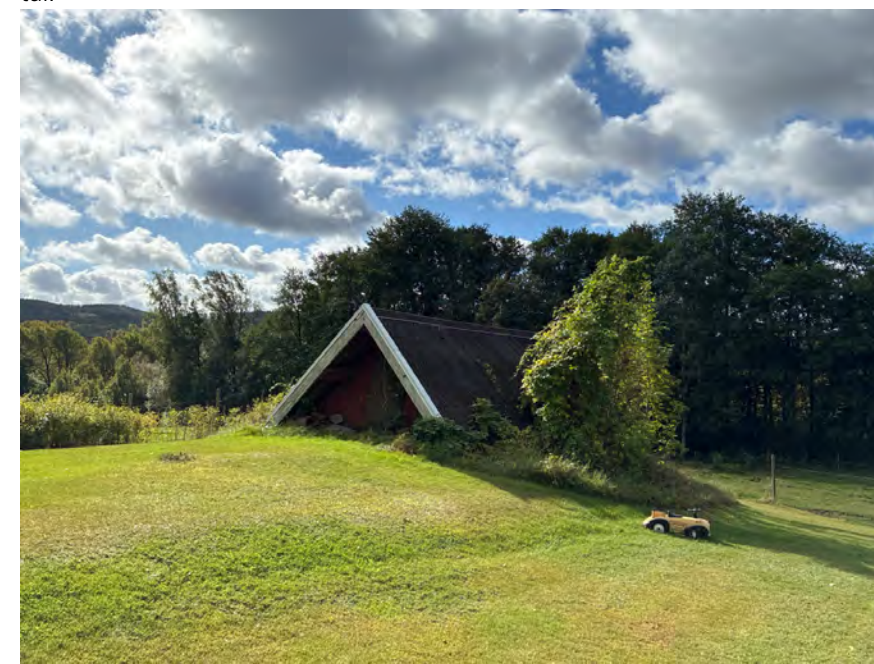
Figur 22: Källarvind med välbevarad äldre karaktär tillhörande fastigheten Forsa 1:10.

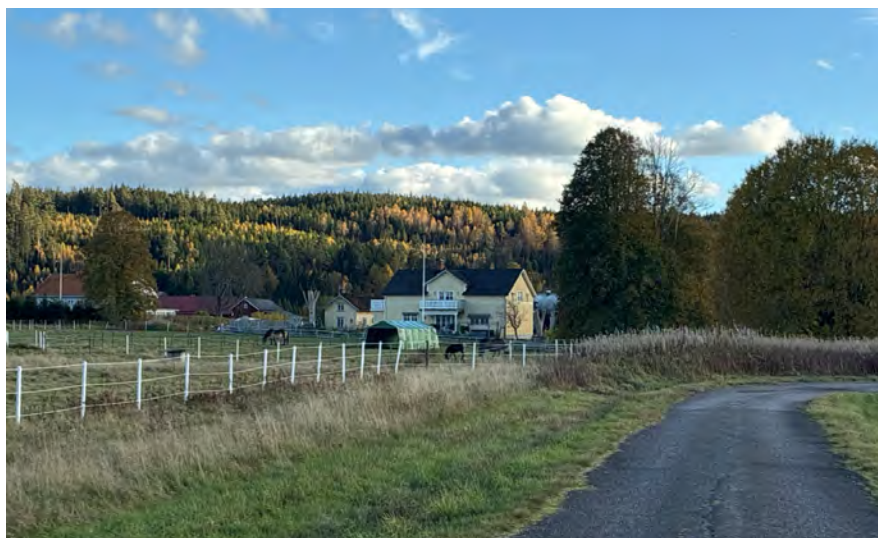
Figur 23: Foto av en av Kråktorps gårdar. Bostadshuset har moderniserats men gårdens ekonomibyggnader har bibehållit en äldre karaktär.

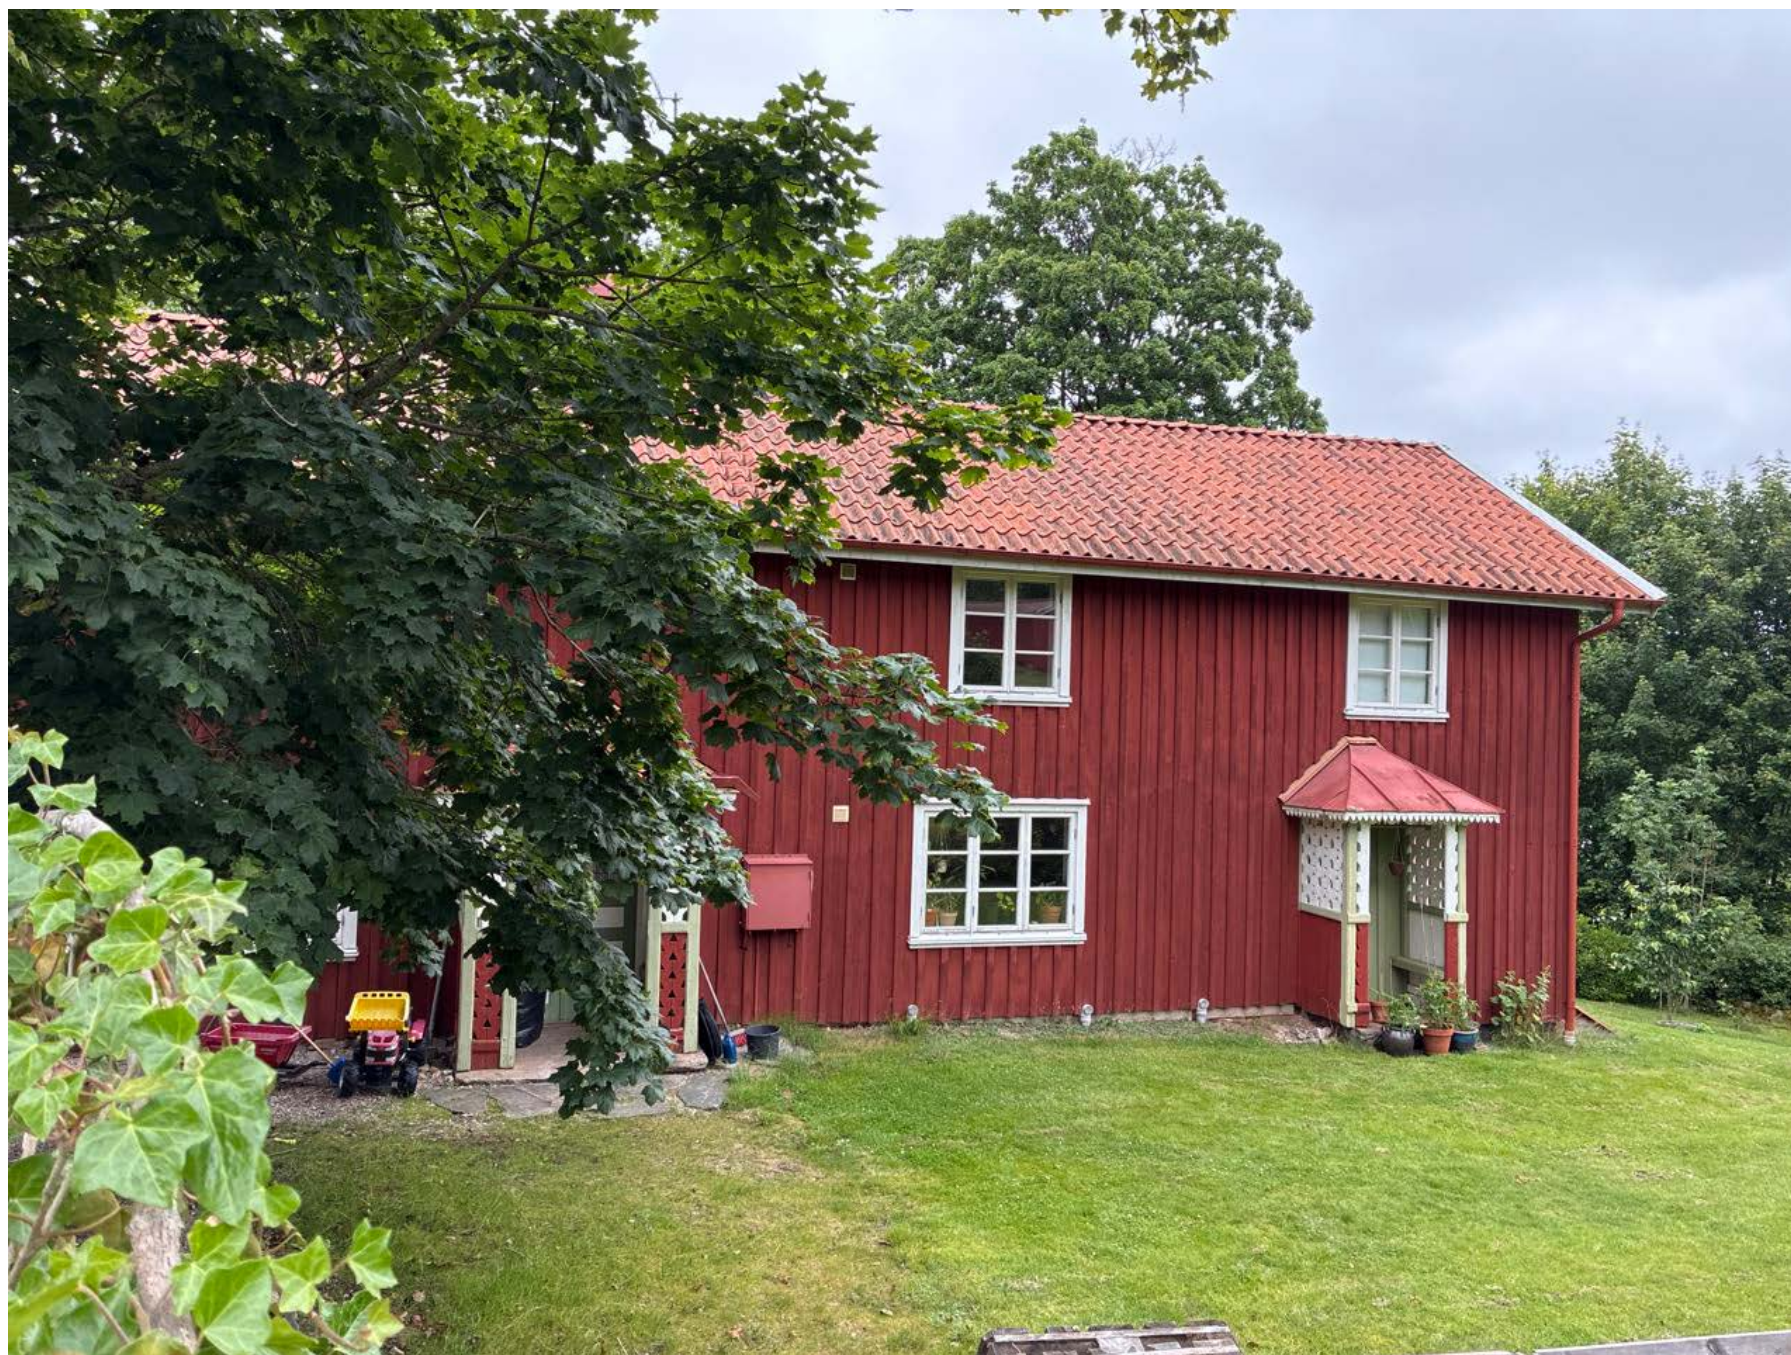
Figur 27: Framkammarstuga i Hunared med dubbla farstukvistar.

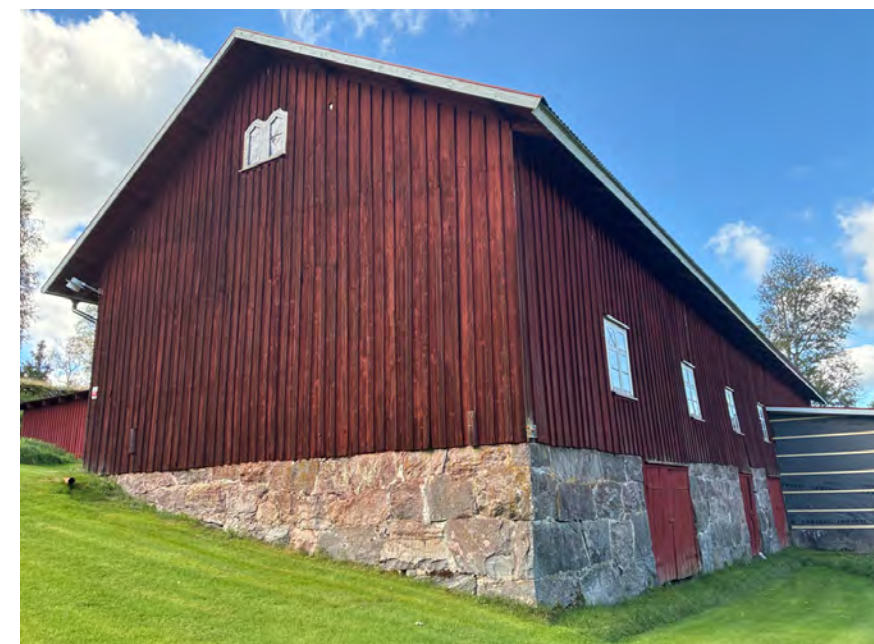
Figur 28: Stor ladugård på stengrund från tiden kring sekelskiftet 1900. Byggnaden har anpassats efter den kraftigt sluttande terrängen.

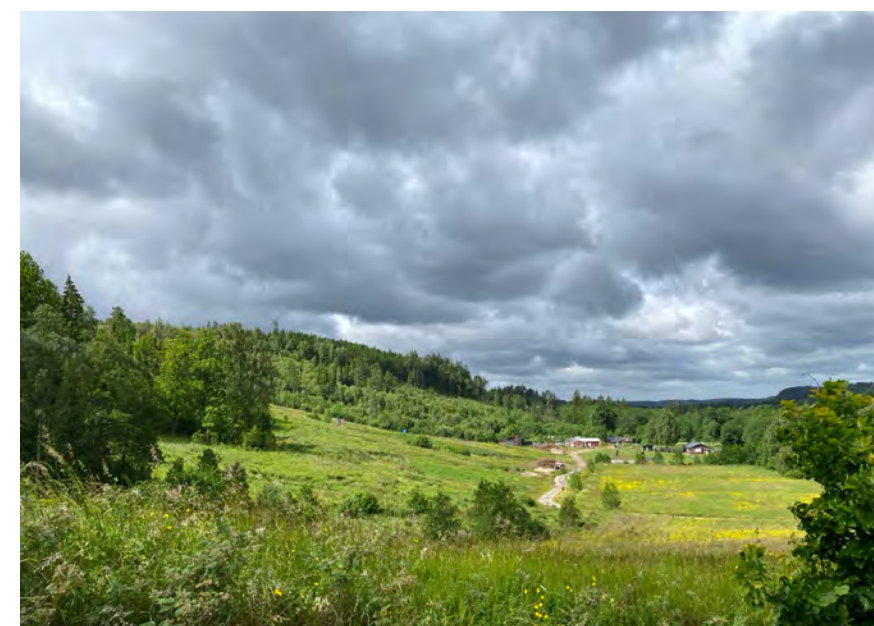
Figur 29: Vy mot Bollekollen från Hunareds dalgång. Landskapet runt Hunared är kuperat och öppet och från de flackare partierna är sikten fri mot Bollekollen i väster.

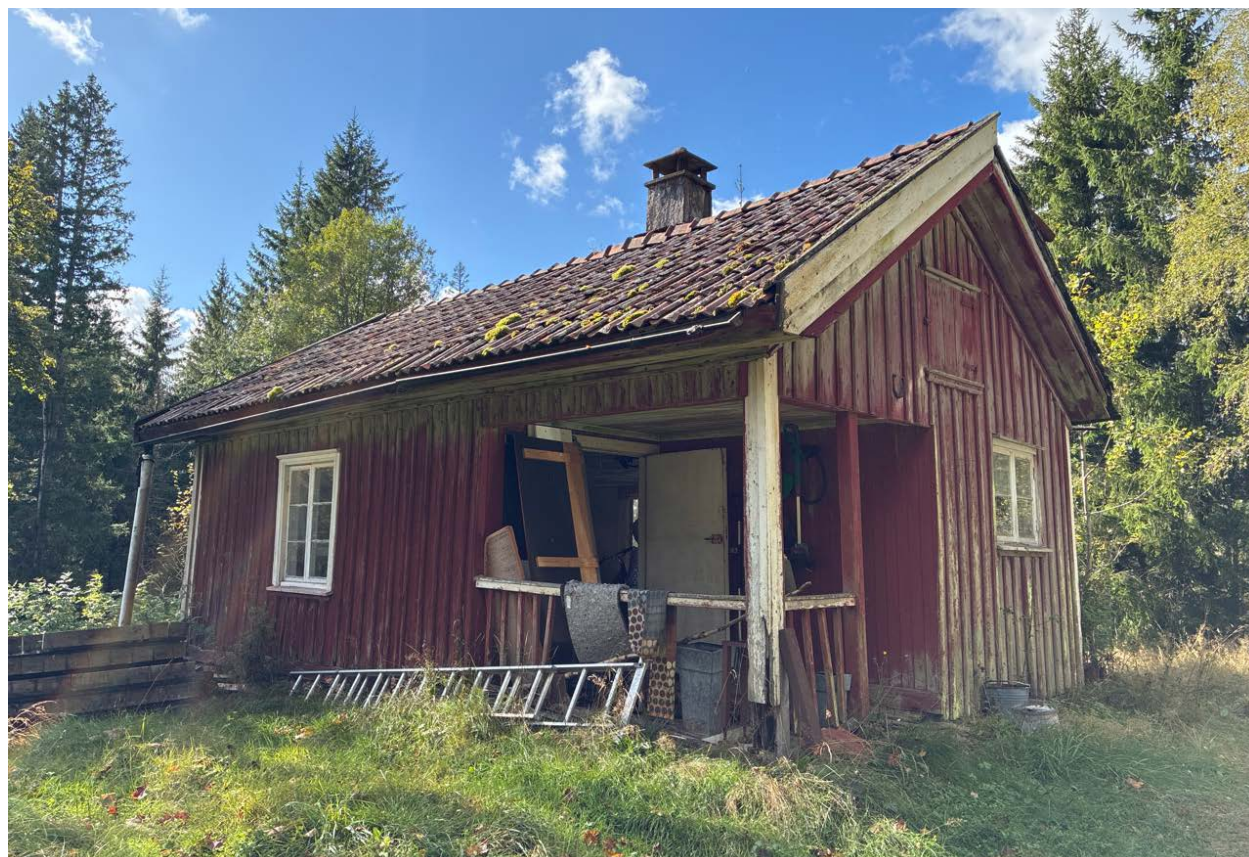
Figur 34: På Lönåsen finns en mindre ekonomibyggnad med välbevarad äldre karaktär som har en ovanlig utformning med indragen entré över ett av hörnen.

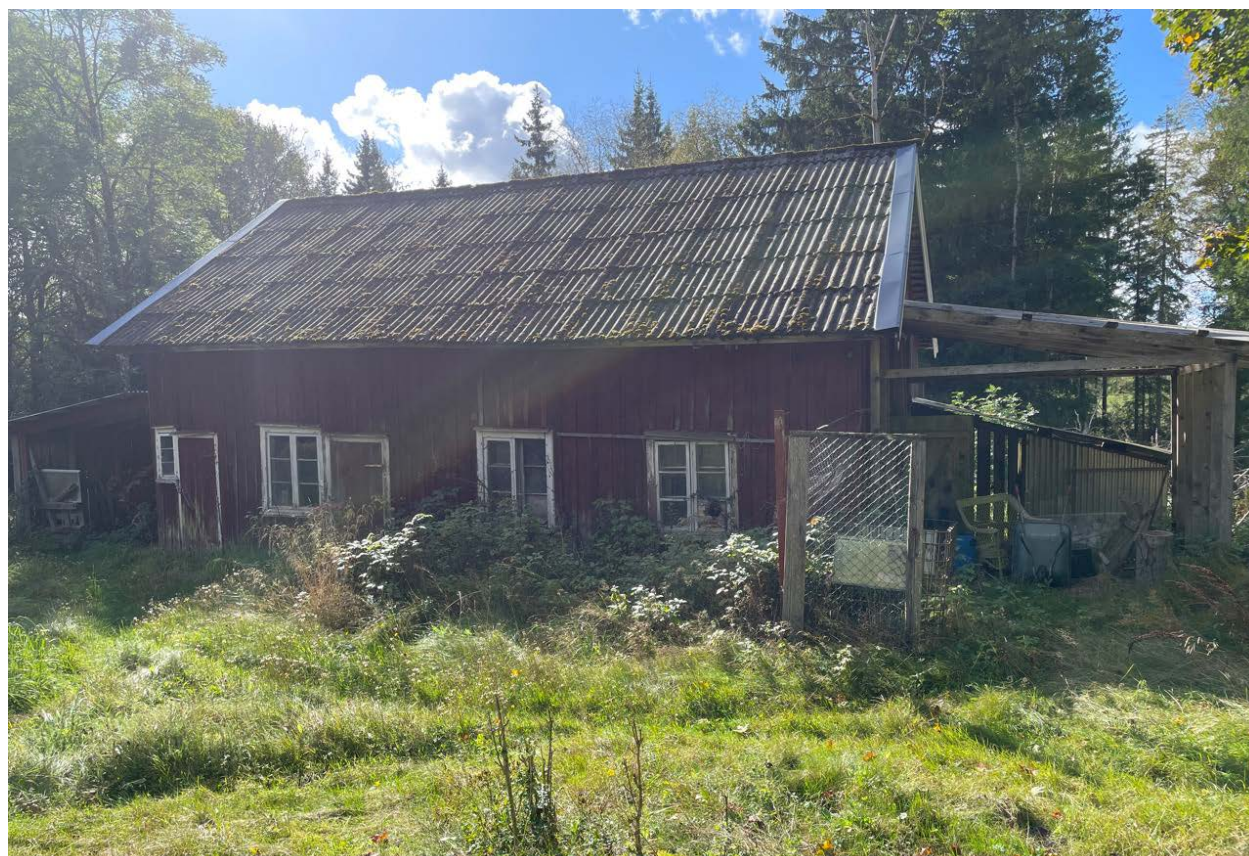
Figur 35: Den andra ekonomibyggnaden har ursprungliga byggnadsdetaljer som bräddörrar och spröjsade fönster. På taket ligger korrugerad eternit.

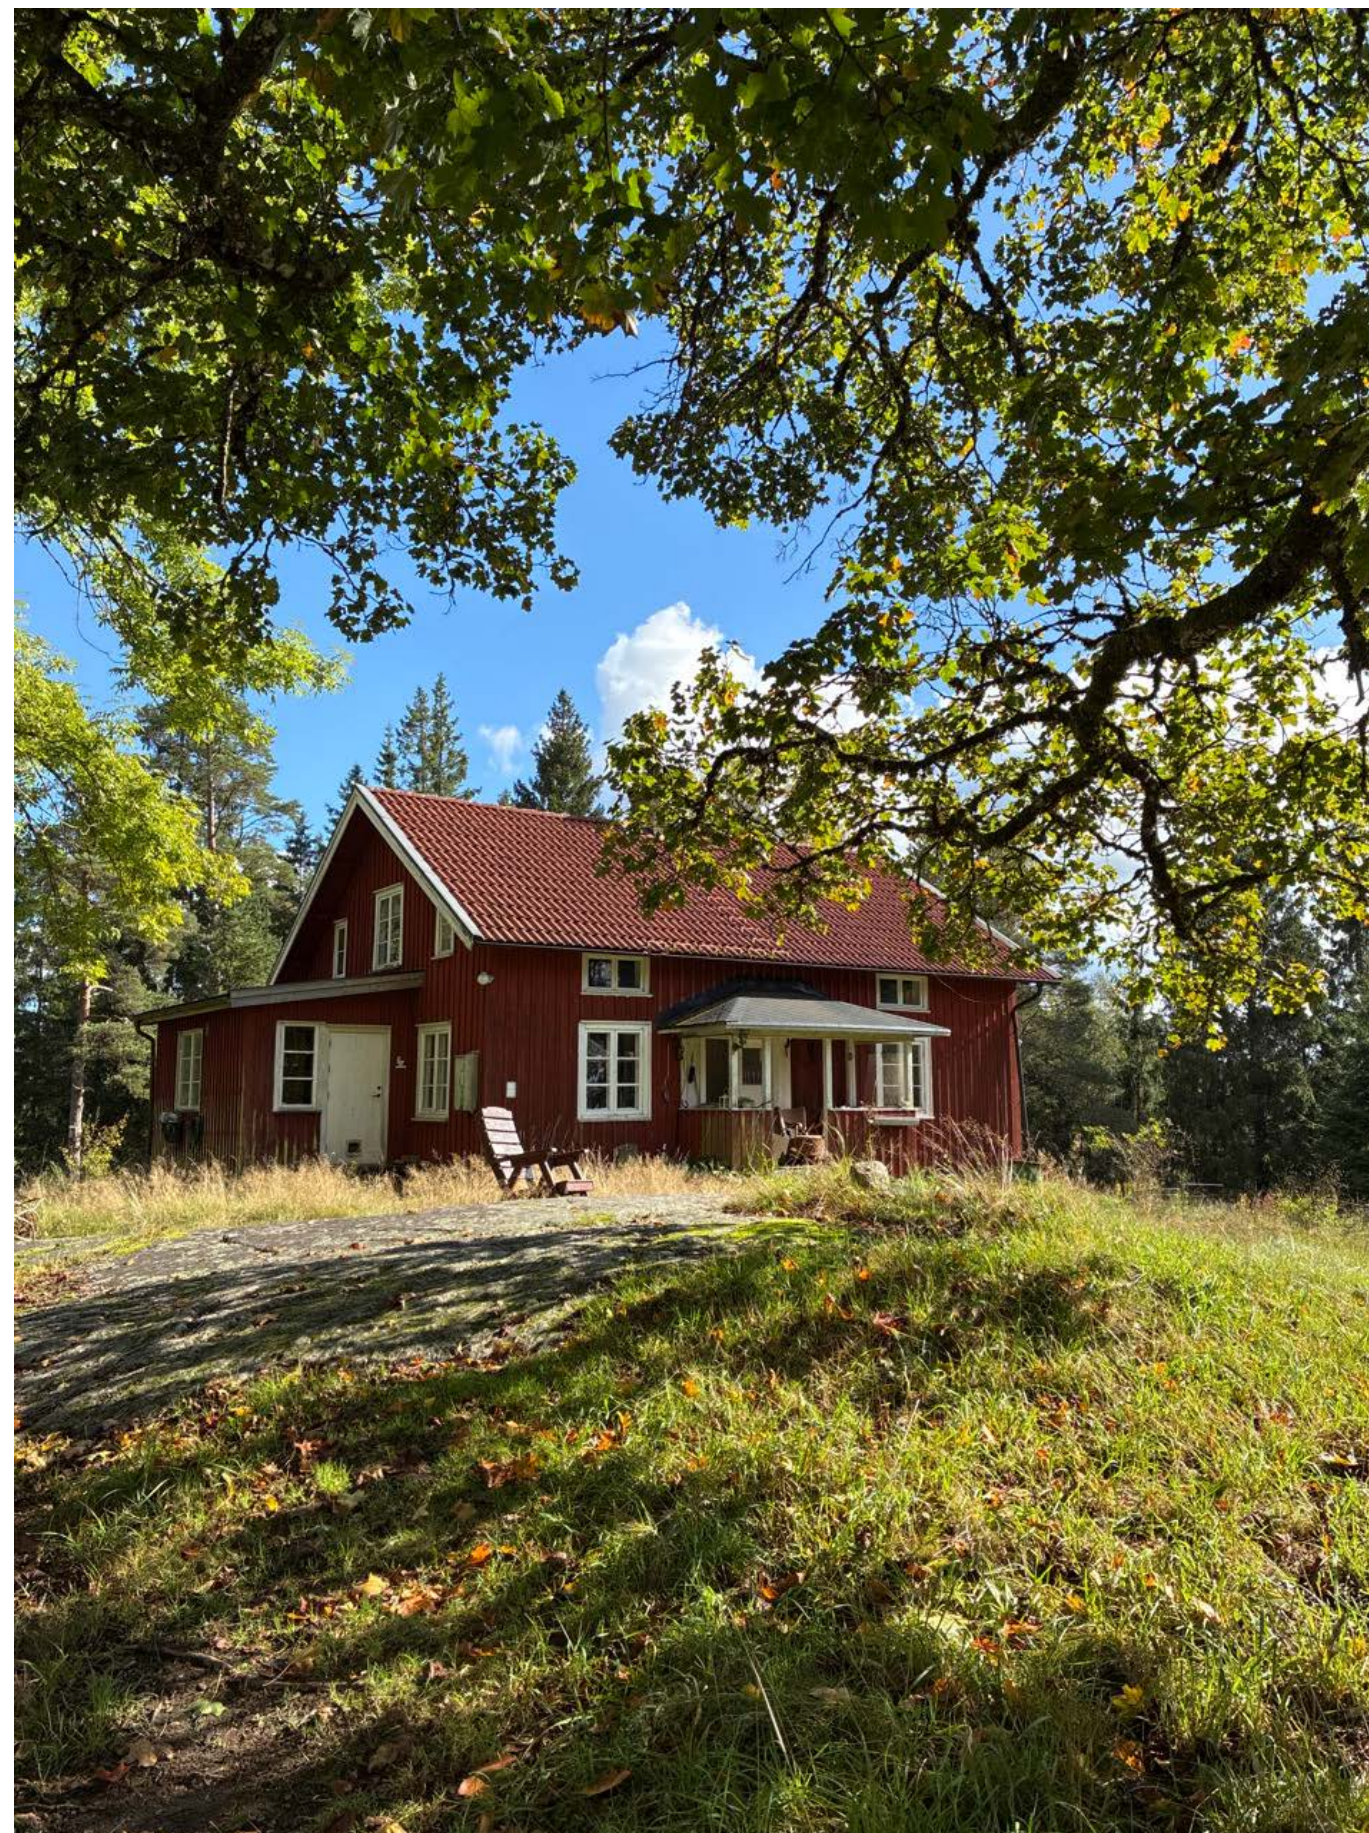
Figur 36: Lönåsens bostadshus. I förgrunden syns berg i dagen och ett stort vådräd.

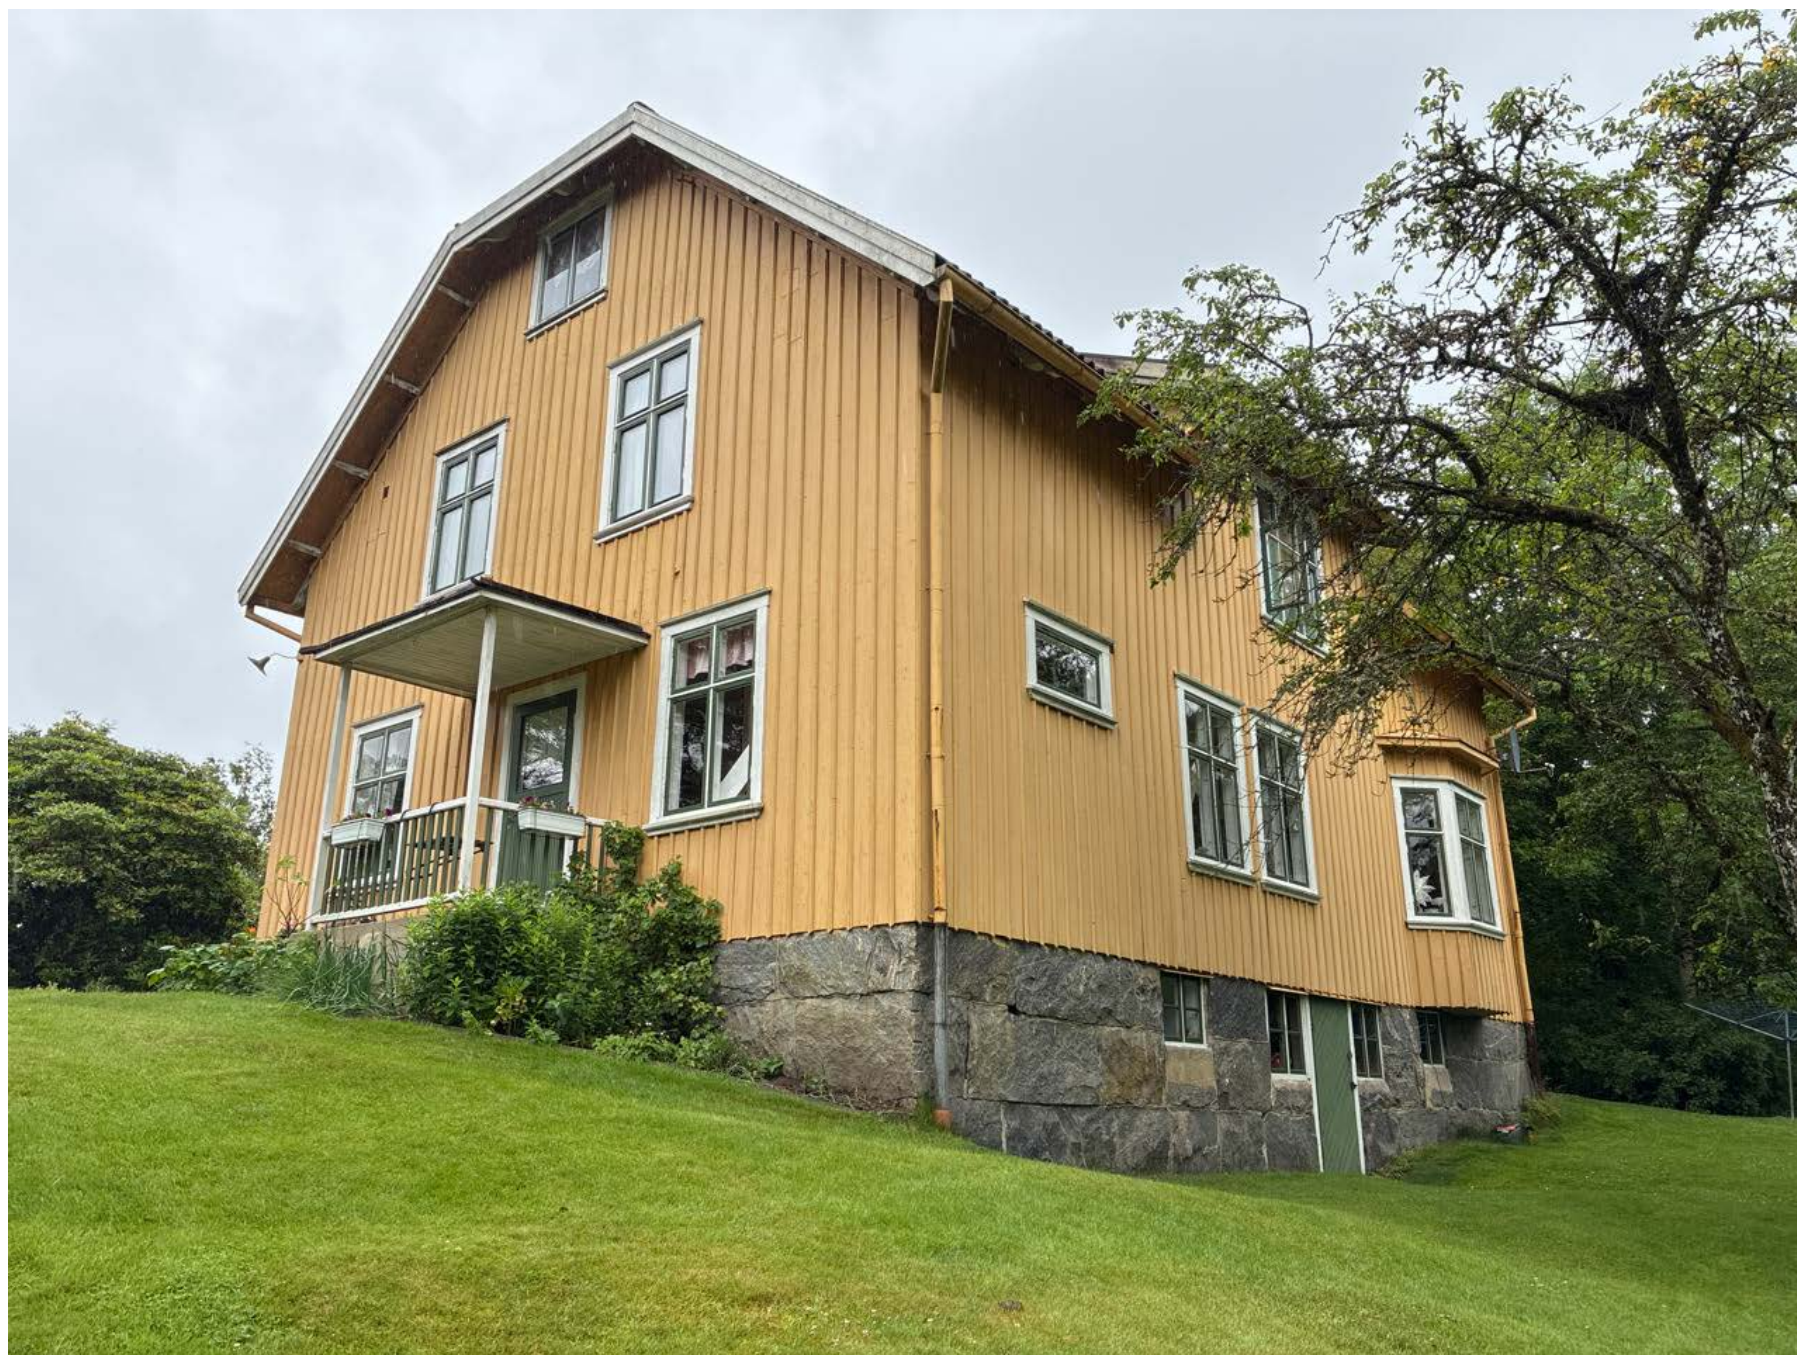
Figur 38: Foto av bostadshuset som hör till Låddekärnsbus stamfastighet. Gården är äldre men det nuvarande bostadshuset uppfördes på 1930-talet.

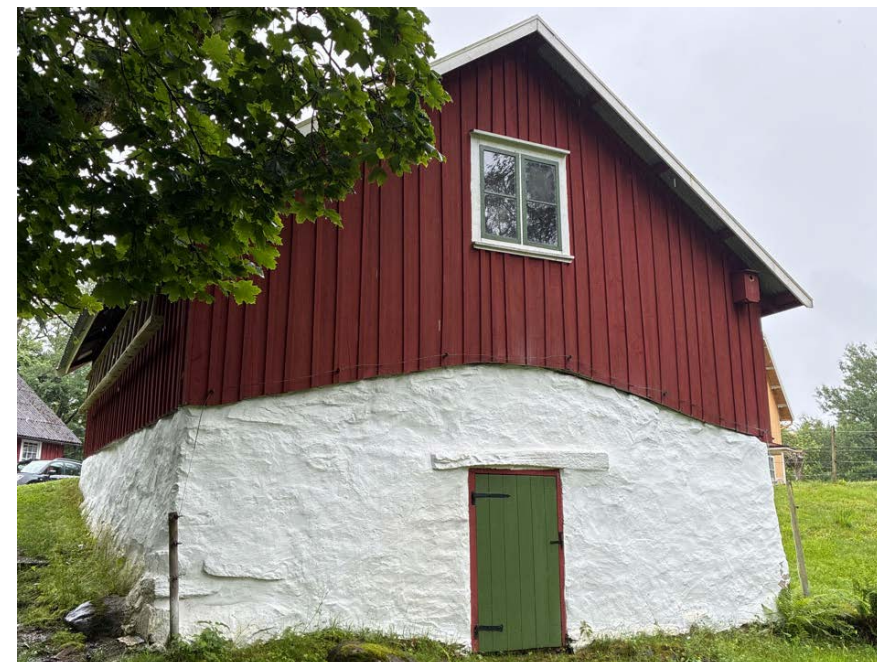
Figur 39: Stor vitkalkad jordkällare med påbyggd övervåning vid stamfastigheten. Det är troligt att källaren är gårdens äldsta bevarade byggnad.
