Kulturarvsanalys

# Ny järnväg Göteborg–Borås Delen Bollebygd

Härryda kommun och Bollebygds kommun,  
Västra Götalands län

Järnvägsplan 2026-02-16

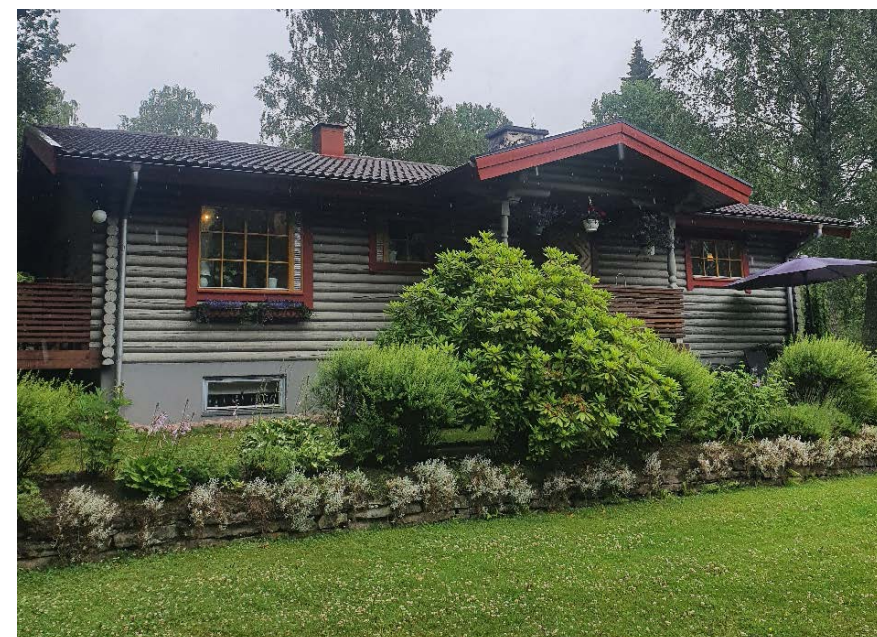
Figur 40: Villa från senare delen av 1900-talet i Låddekärnsbu som uppförts i en tillbakablickande timmerstil.

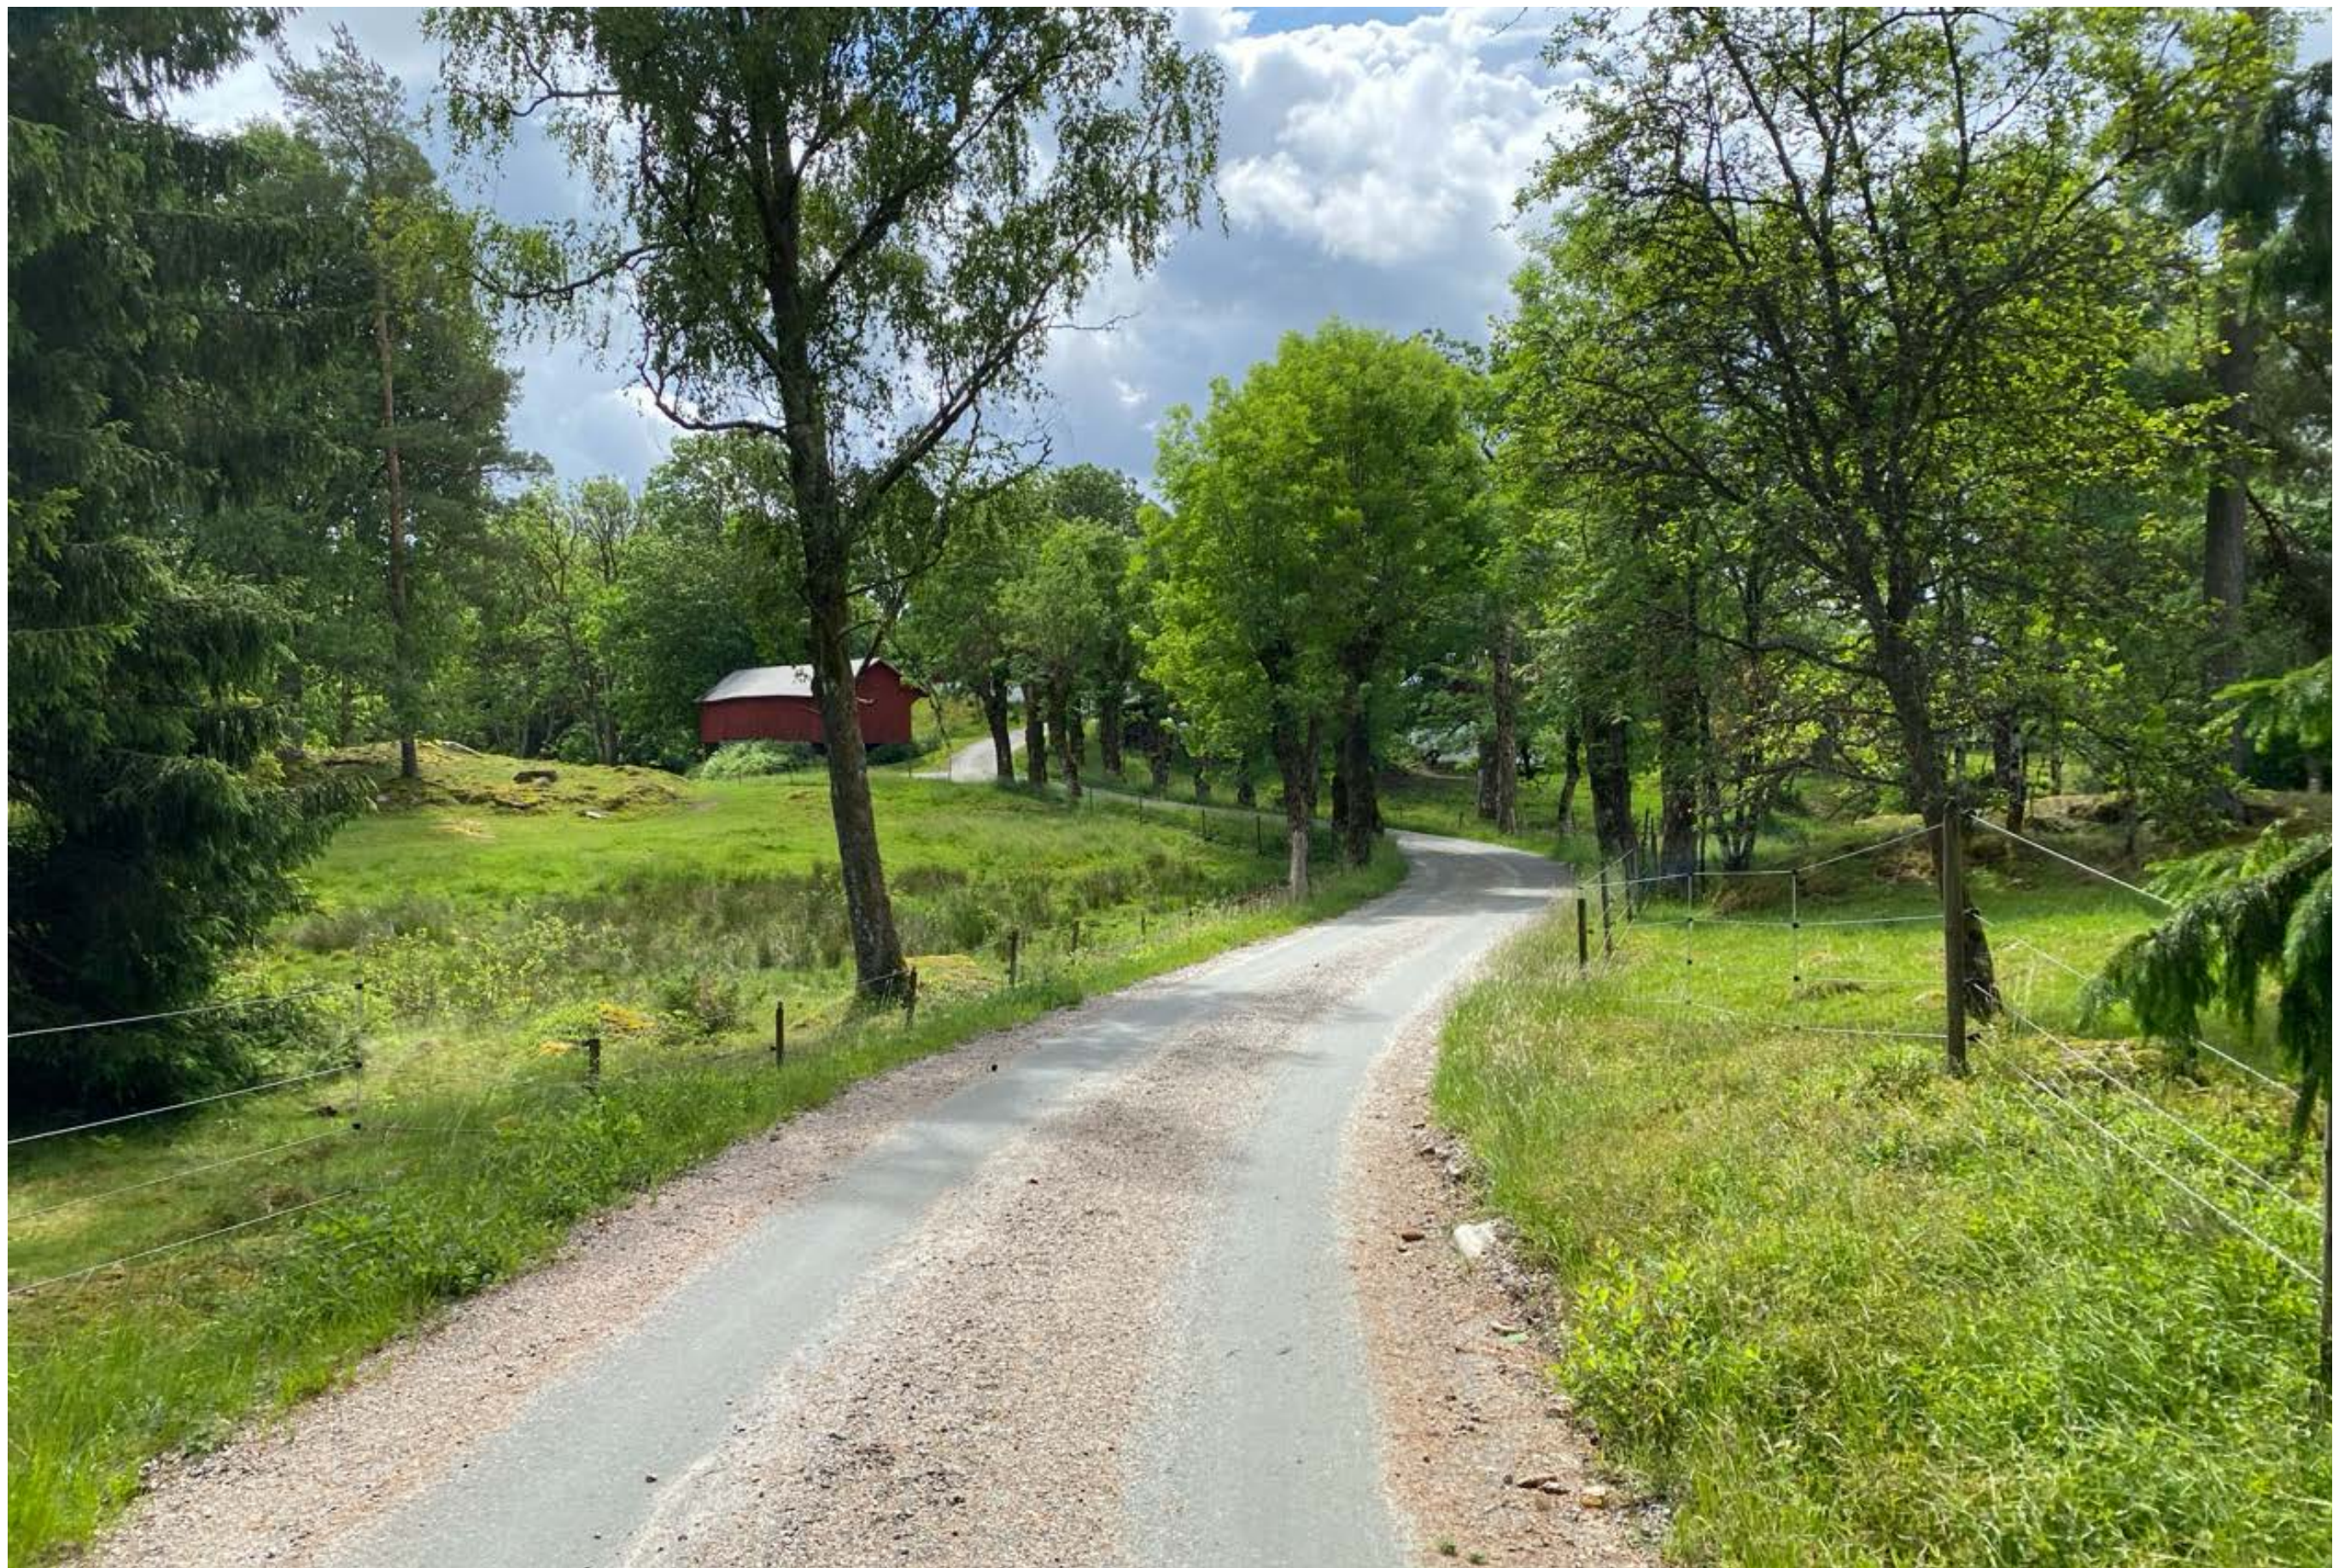
Figur 41: Landskapet i Lådekärssbu domineras av den mjukt slingrande vägen, kantad av en allé med hamlade askar. Markerna hålls öppna och betas fortfarande.

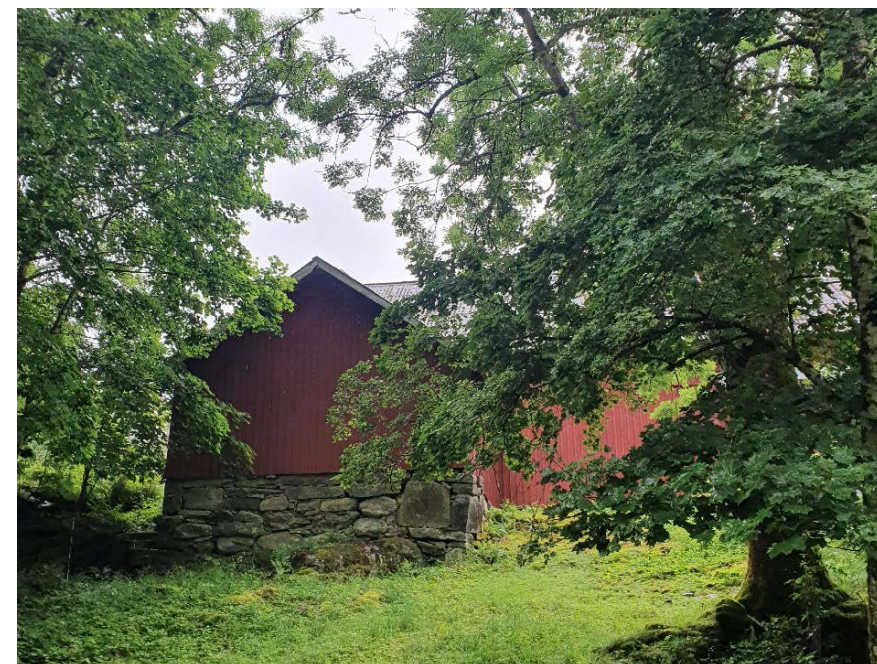
Figur 43: Del av stomfastighetens ladugårdsbyggnad, uppförd på hög stengrund i sluttningen.

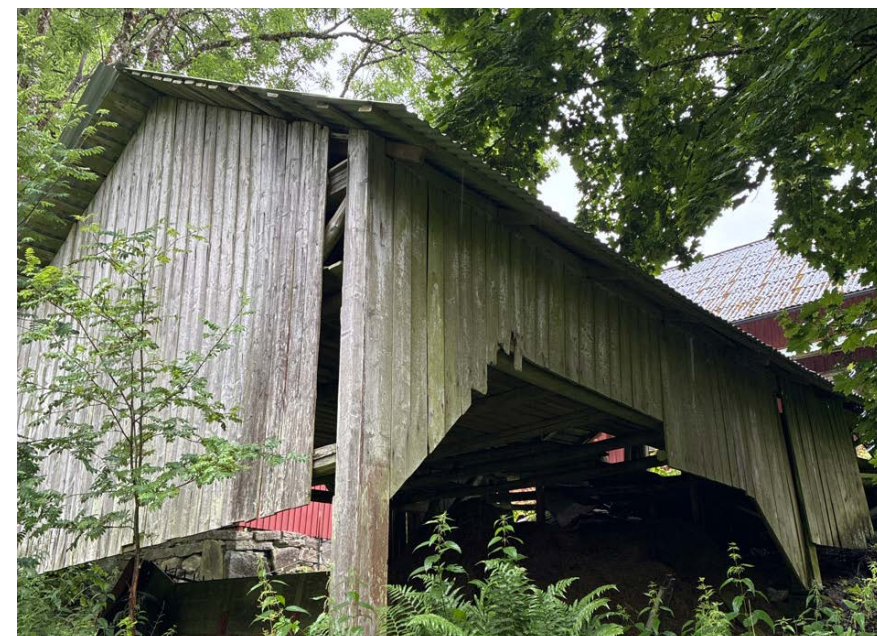
Figur 44: Ytterligare exempel på terränganpassning, här en enkel konstruktion tillhörande stomfastigheten.

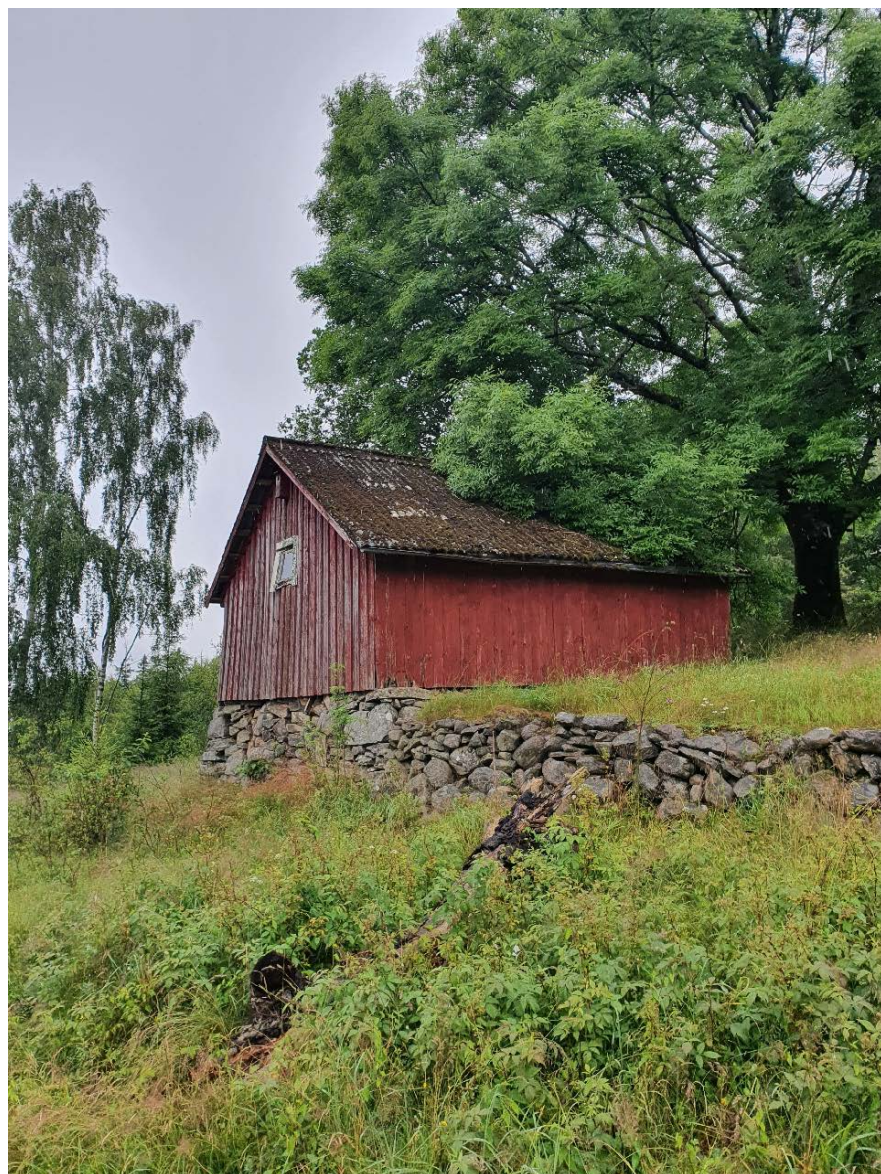
Figur 46: Ekonomibyggnad vid Stensås norra gård. Byggnadens kallmurade grund är sammanbyggd med den murade terrassering som avgränsar gårdsplanen från omgivningarna. Alldeles intill står en högvuxen ask.

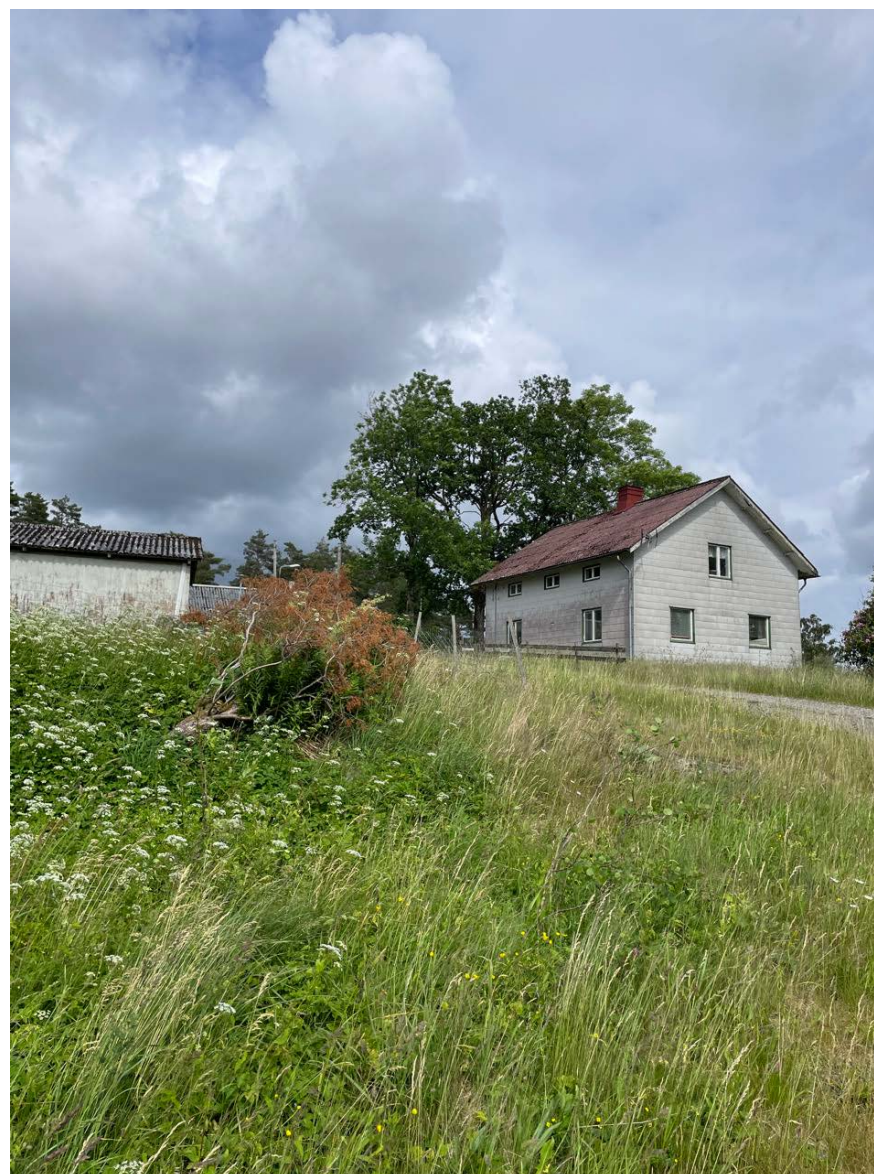
Figur 47: Stensås norra gård har ett bostadshus som under första halvan av 1900-talet moderniserats med en eternitfasad.

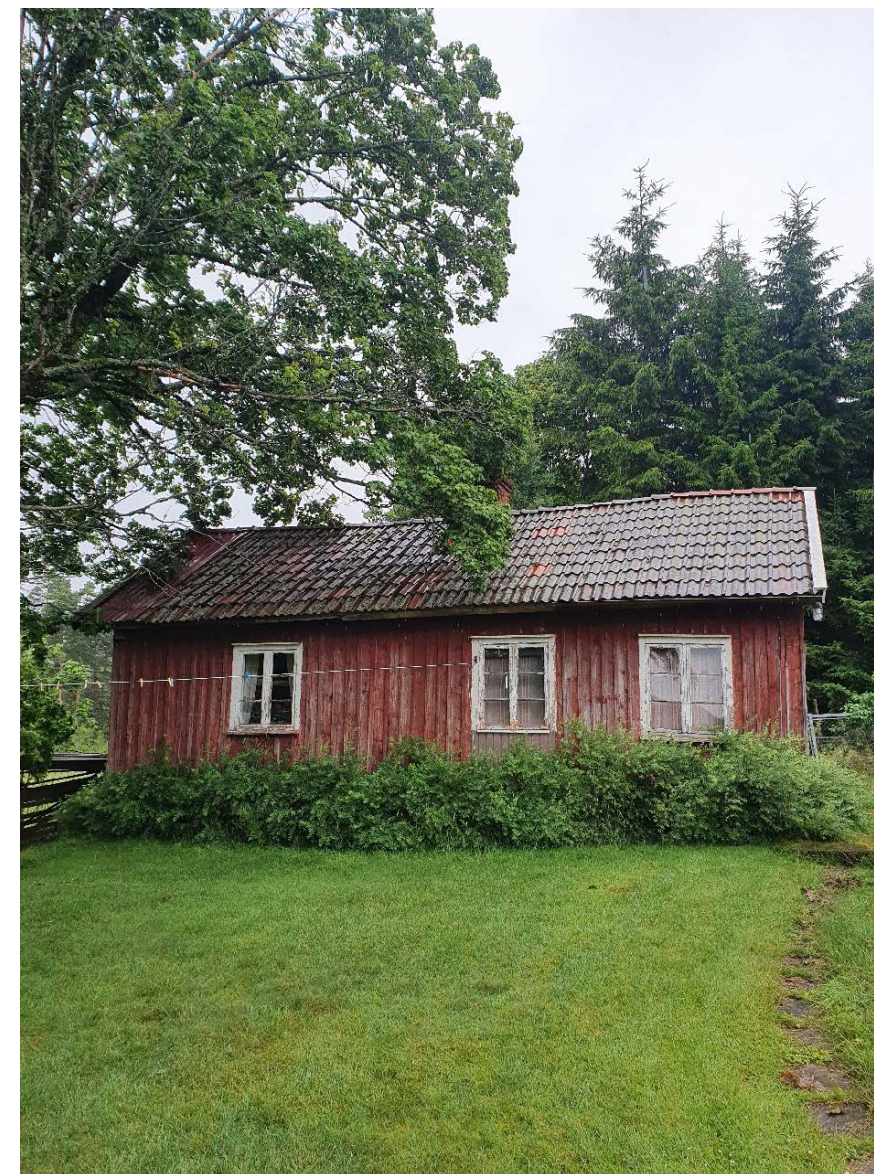
Figur 48: Vid Stensås södra gård ligger ett äldre bostadshus som enligt uppgift ska ha varit ett soldattorp.

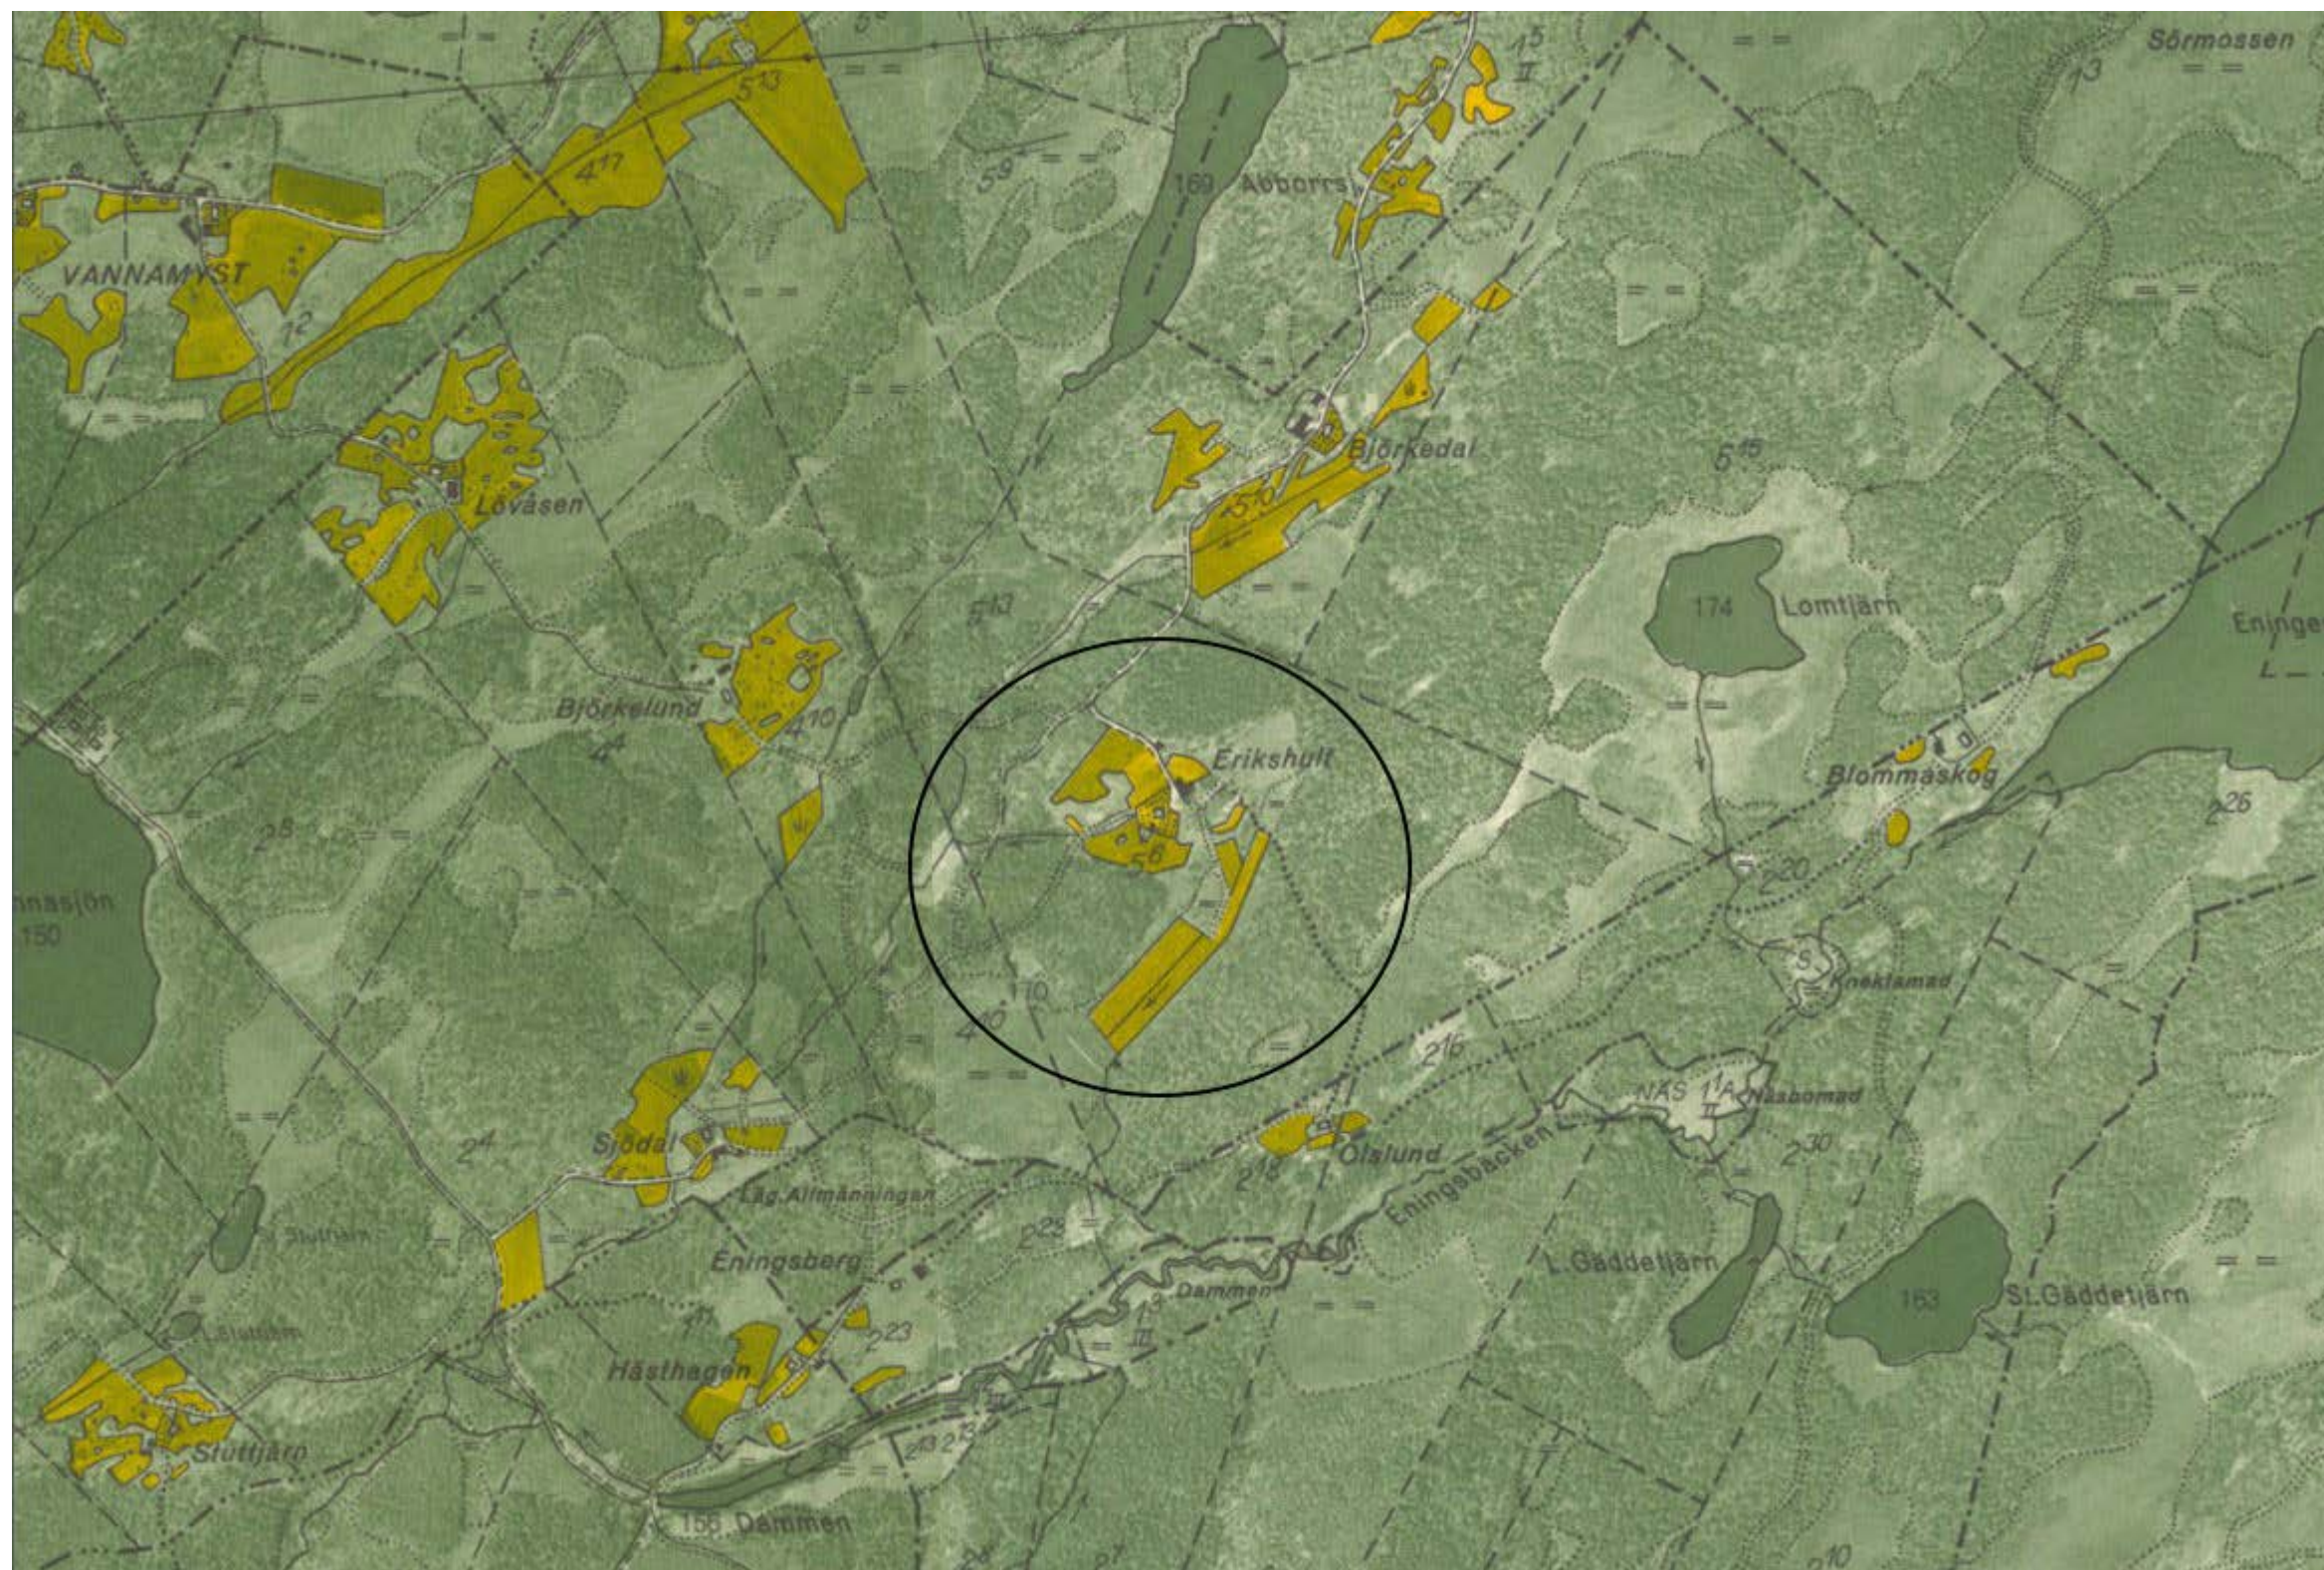
Figur 50: Utdrag ur ekonomiska kartan upprättad år 1963 (J133-6C9c63, J133-6C9d63). Erikshult är markerat med en svart cirkel.

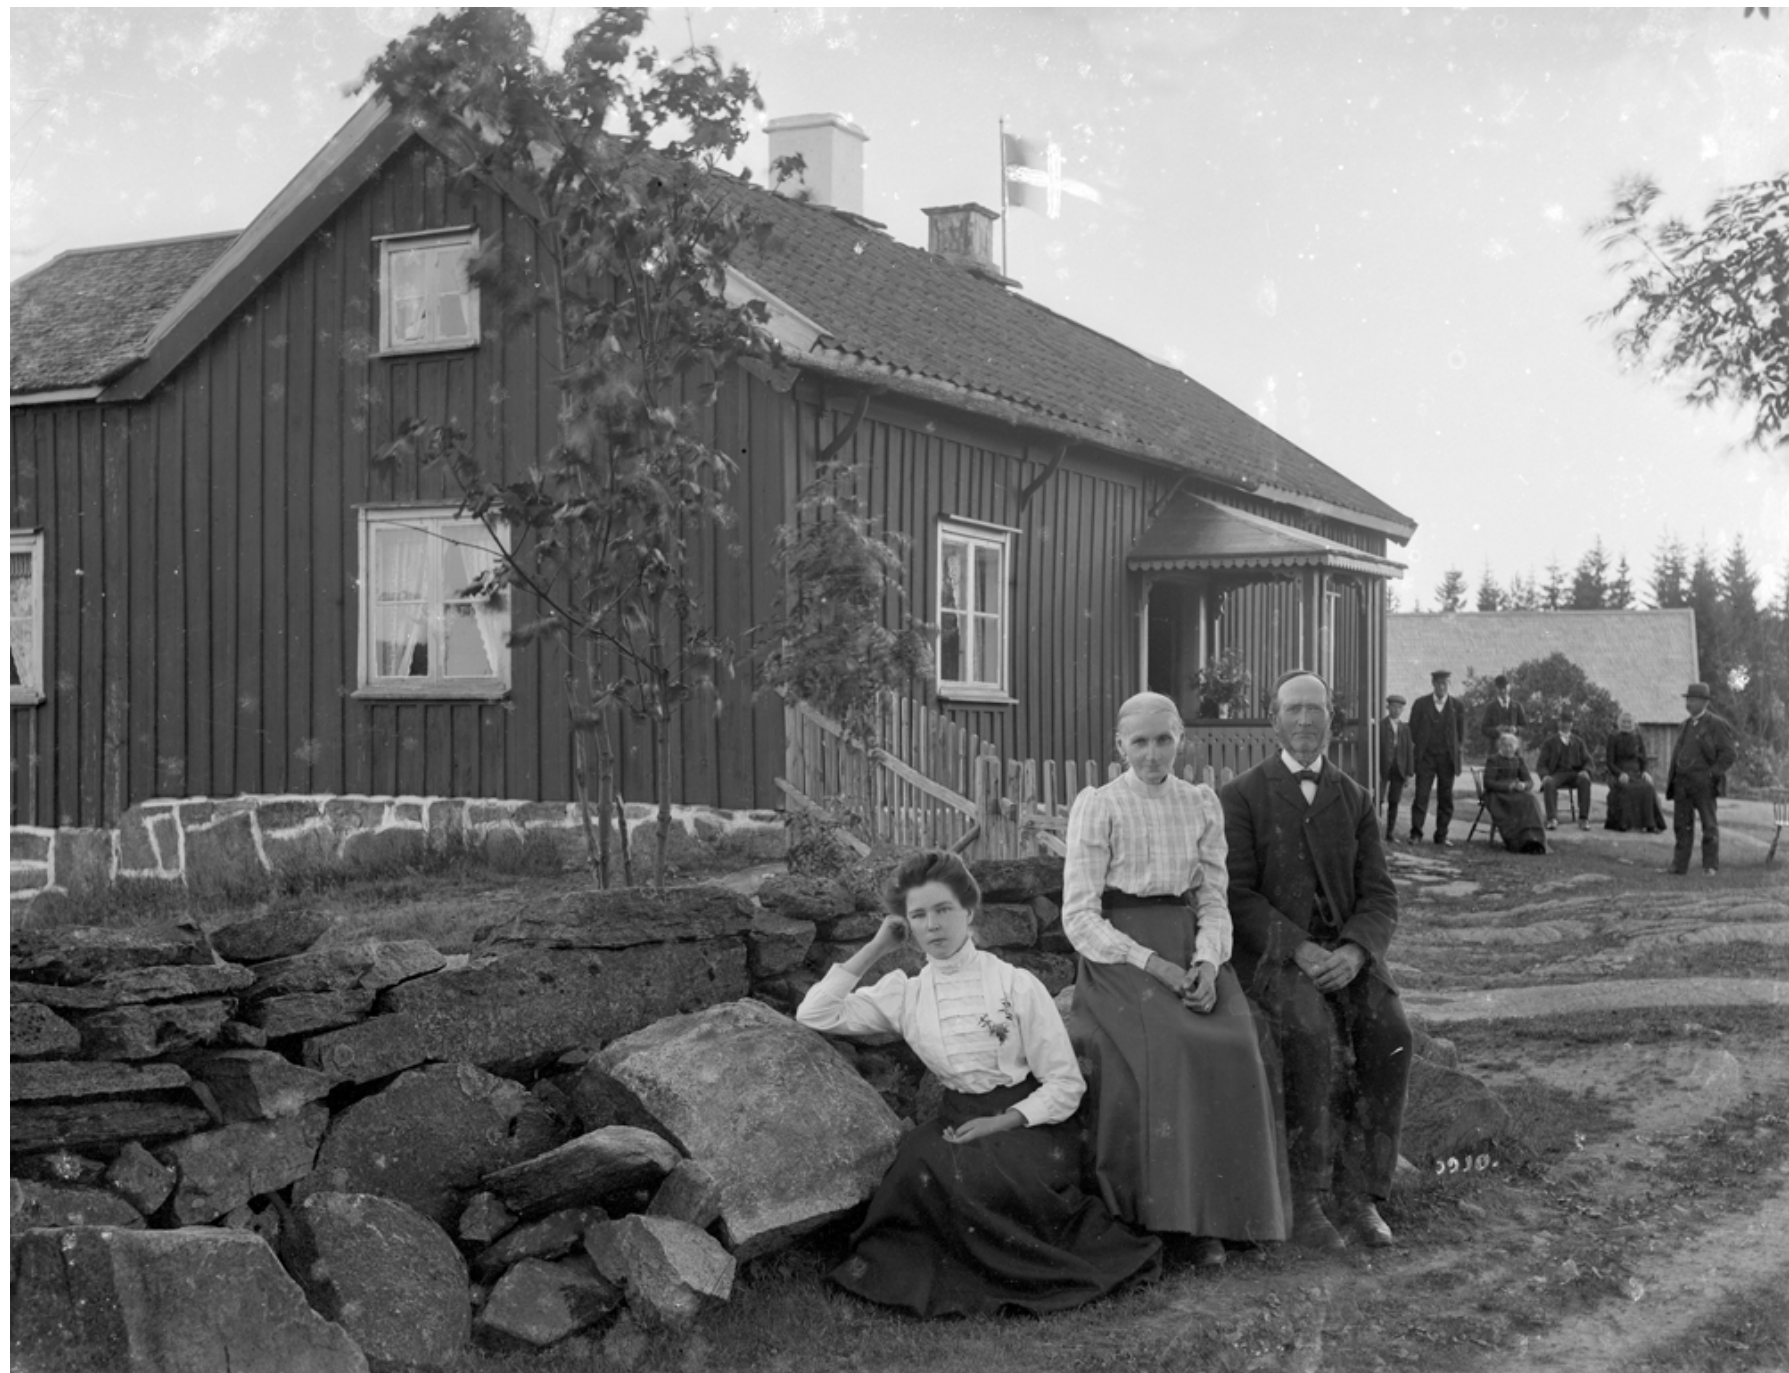
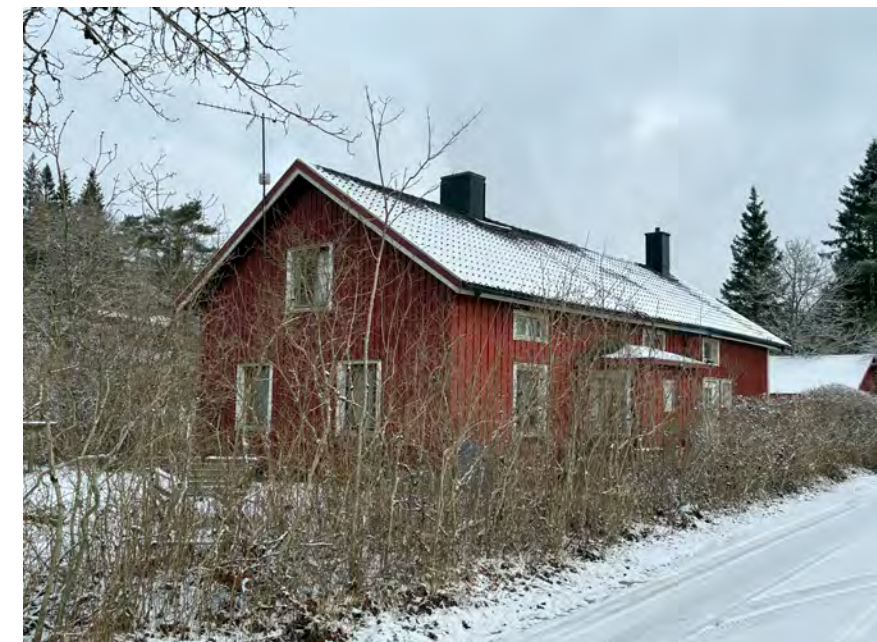
Figur 52: Gård i Råddeby fotograferad år 1910. Källa: Digitalt museum. Byggnadsvolymen längst till vänster i bild tycks ha ett tak täckt med takspån.

Figur 53: Samma byggnad som Figur 52 fotograferad i nutid. Volymen är till största delen bevarad, men den bakre byggnadsdelen är borttagen, byggnaden har höjts något och delar av fönstersättningen omgjord. Byggnadsdetaljer som panel och fönster är utbytta.

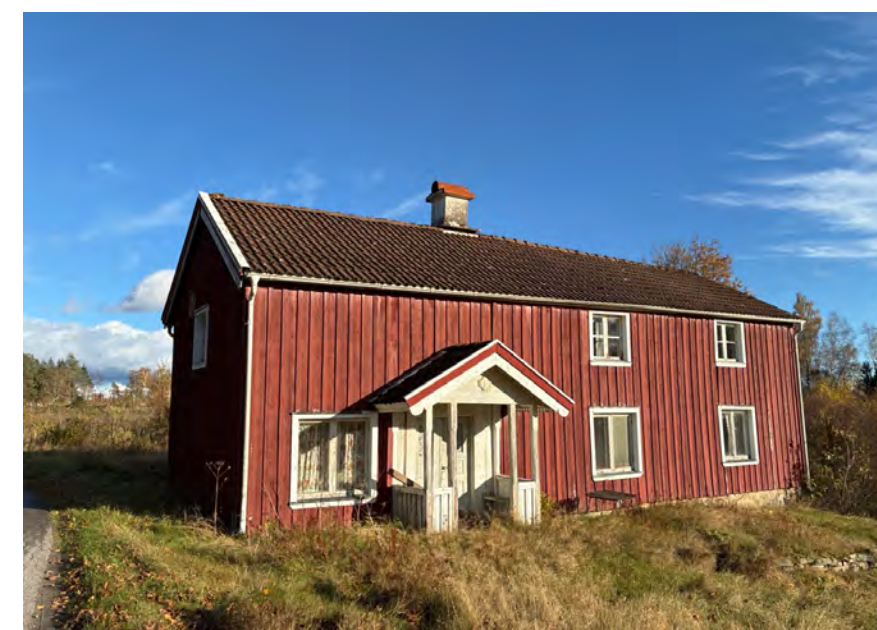
Figur 54: Framkammarsstuga som genomgått förändringar i form av tilläggsisolering och byte av bottenvåningens fönster, farstukvisten är äldre.

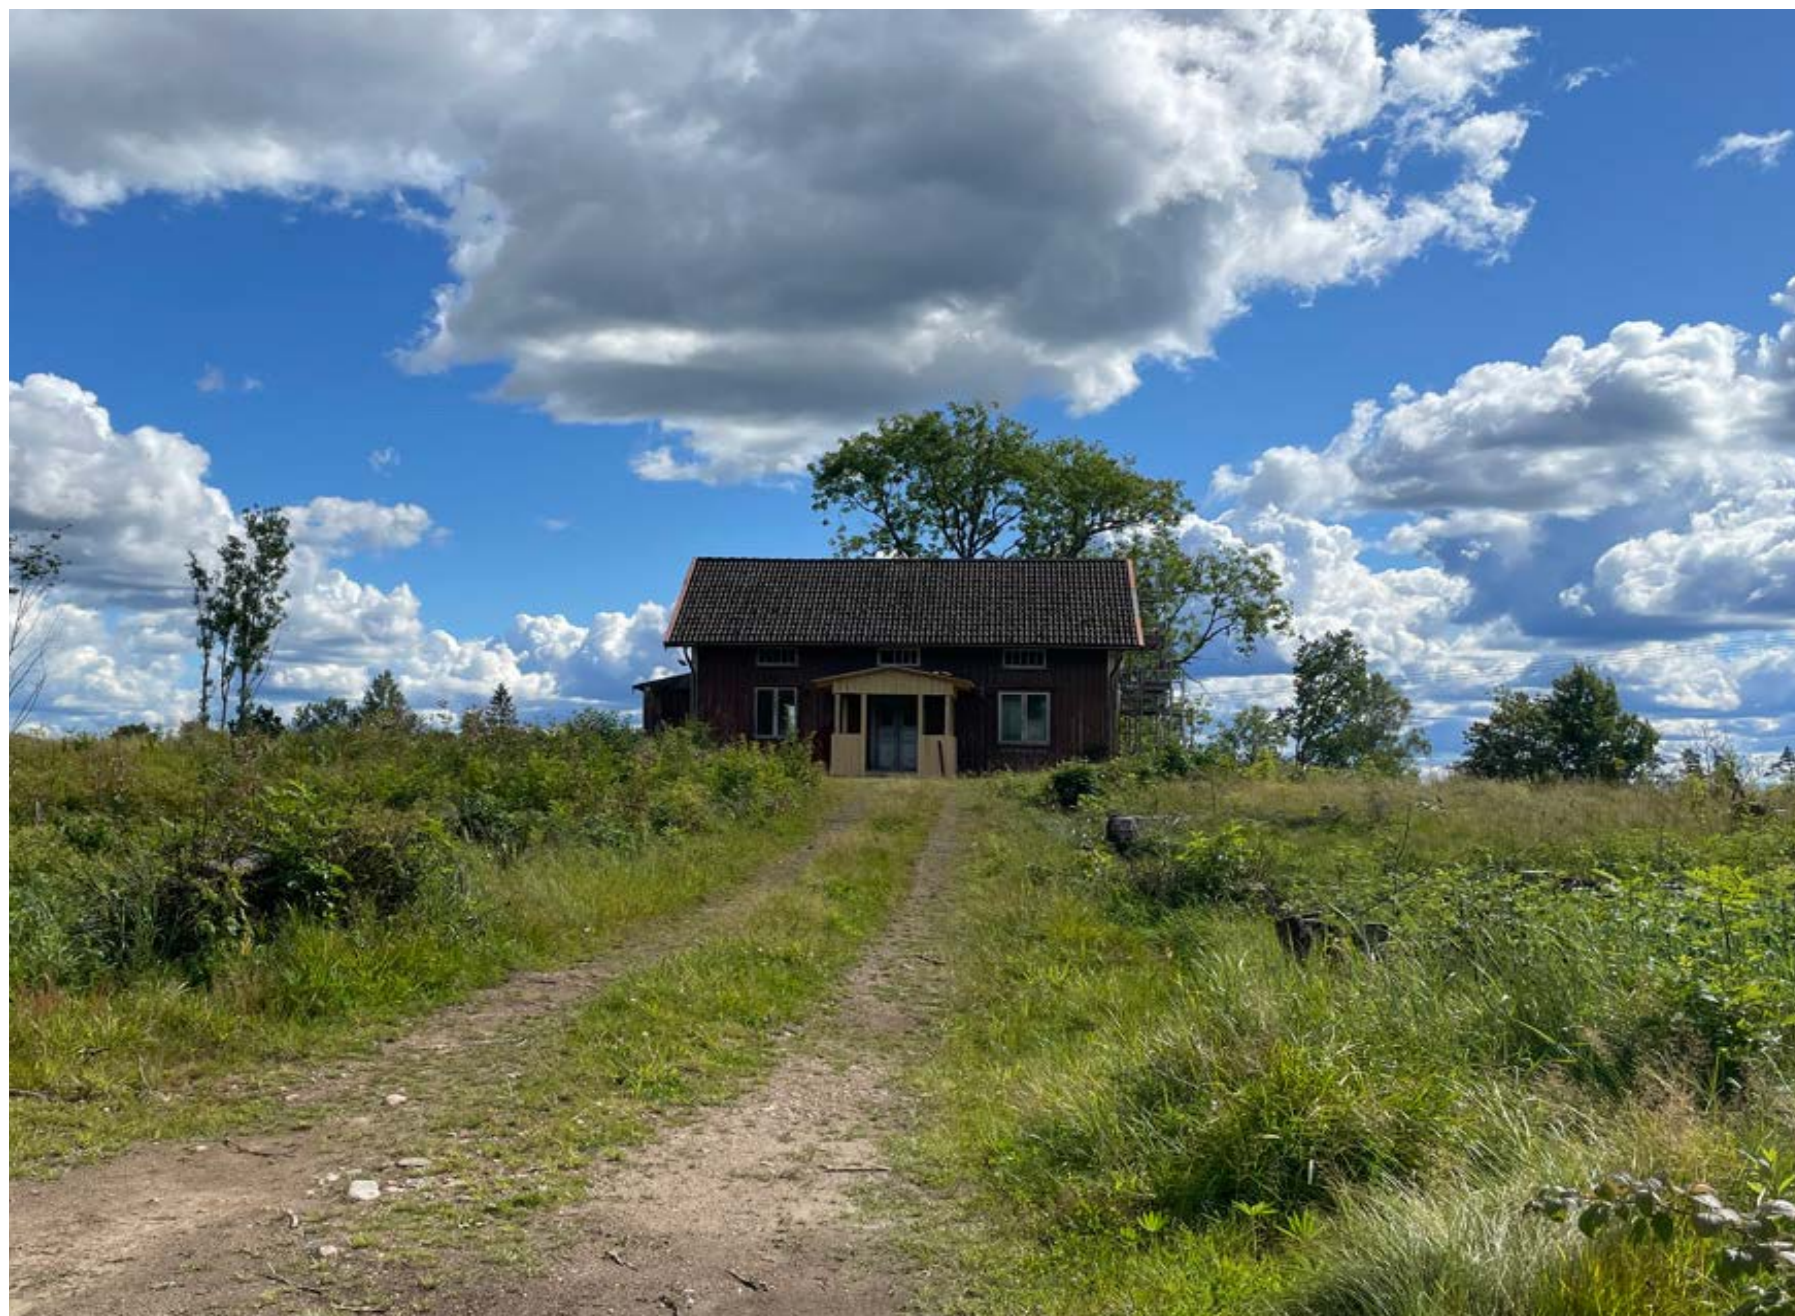
Figur 55: Råddeby 1:3 är stamfastighet i Råddeby. Den allé som tidigare kantade infartsvägen kan anas i form av stubbar på båda sidor om vägen.

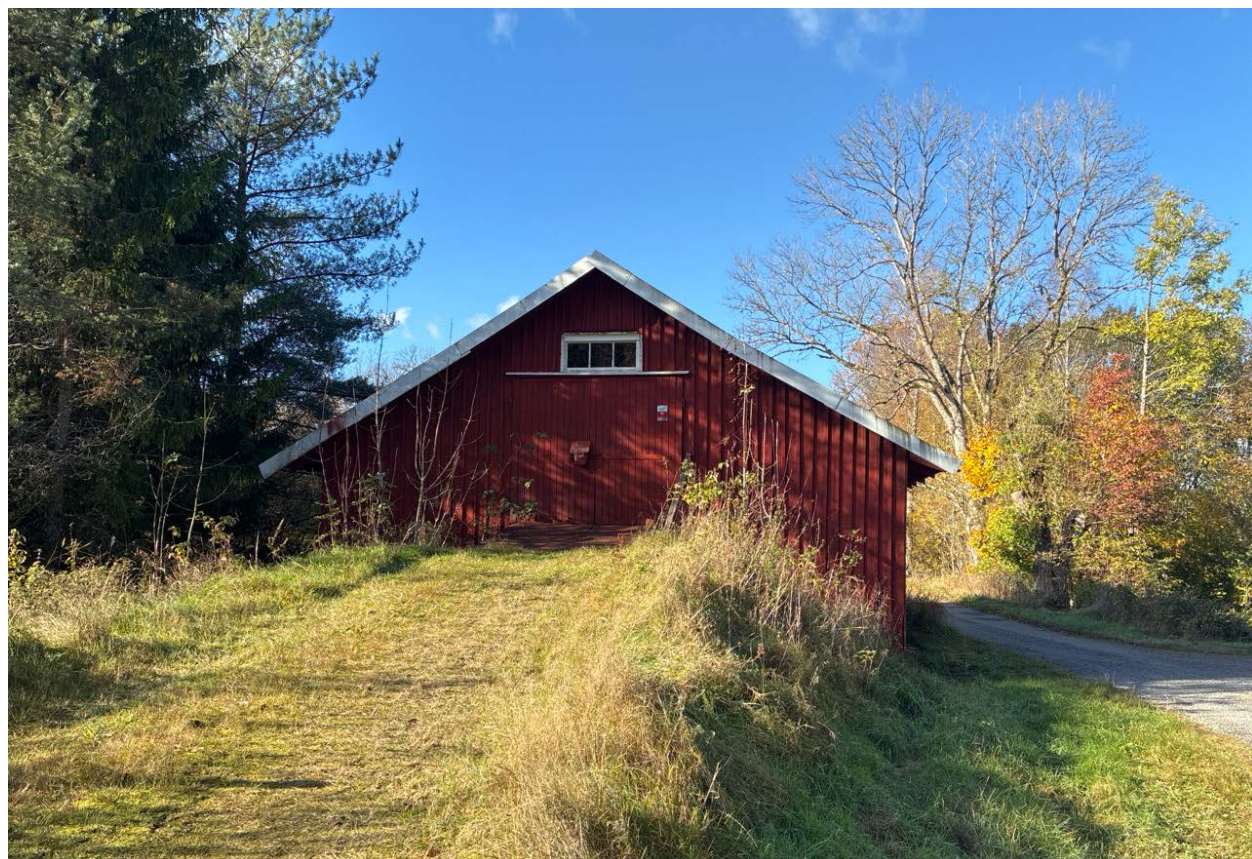
Figur 59: Foto av ekonomibyggnad med skullbro i Rinna.

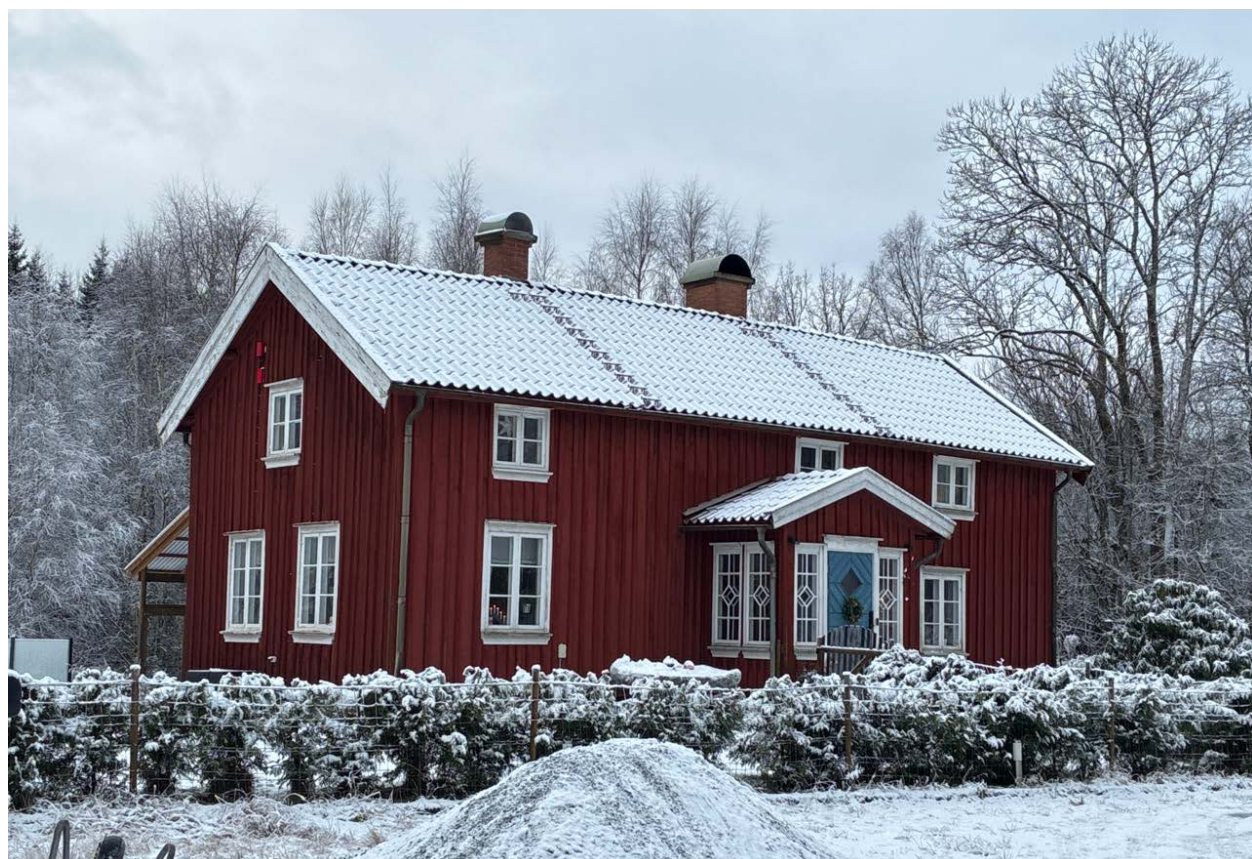
Figur 60: Äldre bostadshus med farstuvist som tillkommit under tidigt 1900-tal. På taket ligger enkupigt lertegel.

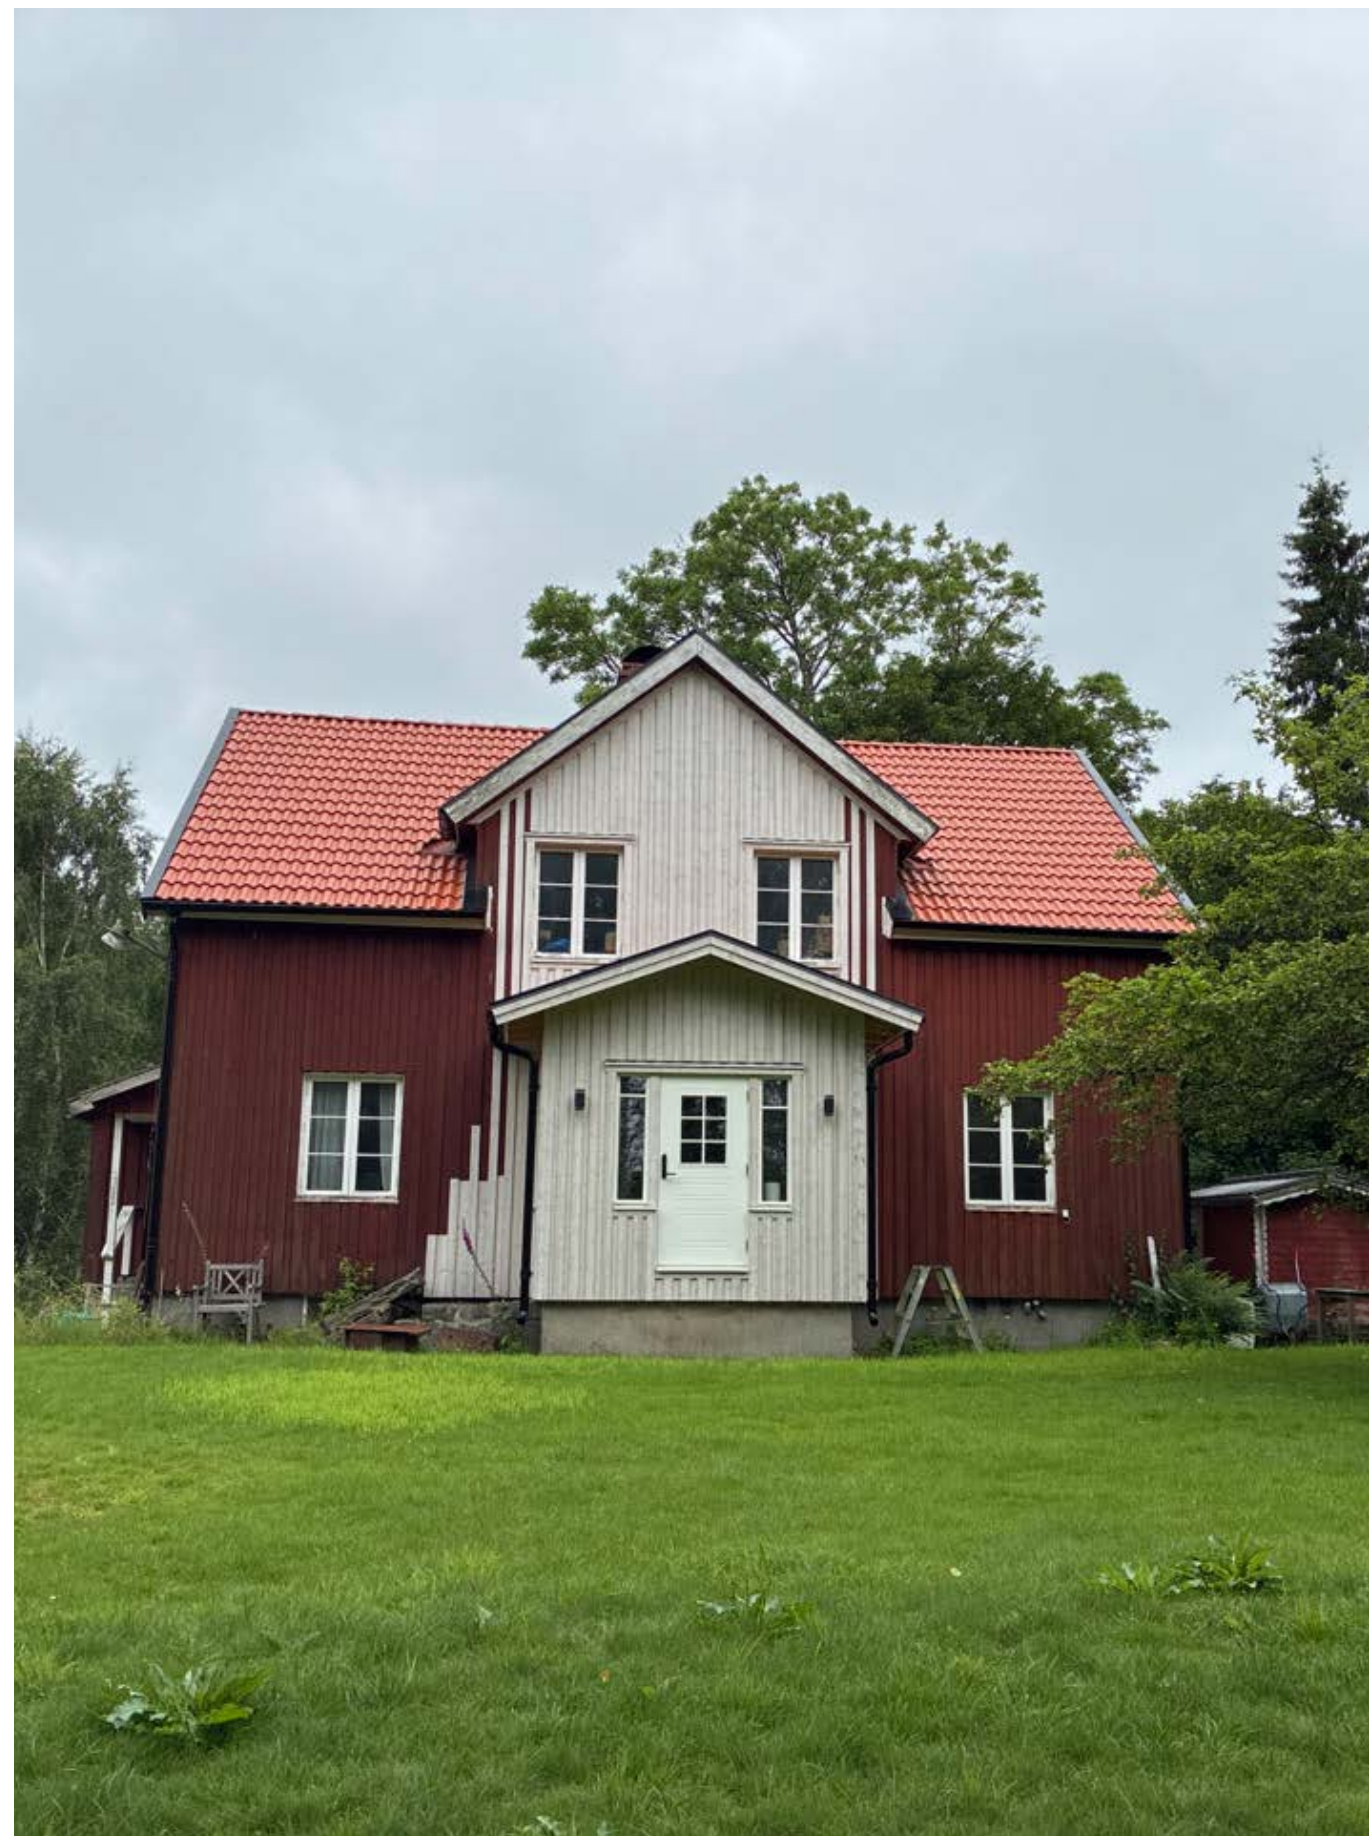
Figur 61: Bostadshus karaktäristiskt för 1900-talets första decennier. Vid fototillfället genomgick byggnaden ett panelbyte.
