Kulturarvsanalys

# Ny järnväg Göteborg–Borås Delen Bollebygd

Härryda kommun och Bollebygds kommun,  
Västra Götalands län

Järnvägsplan 2026-02-16

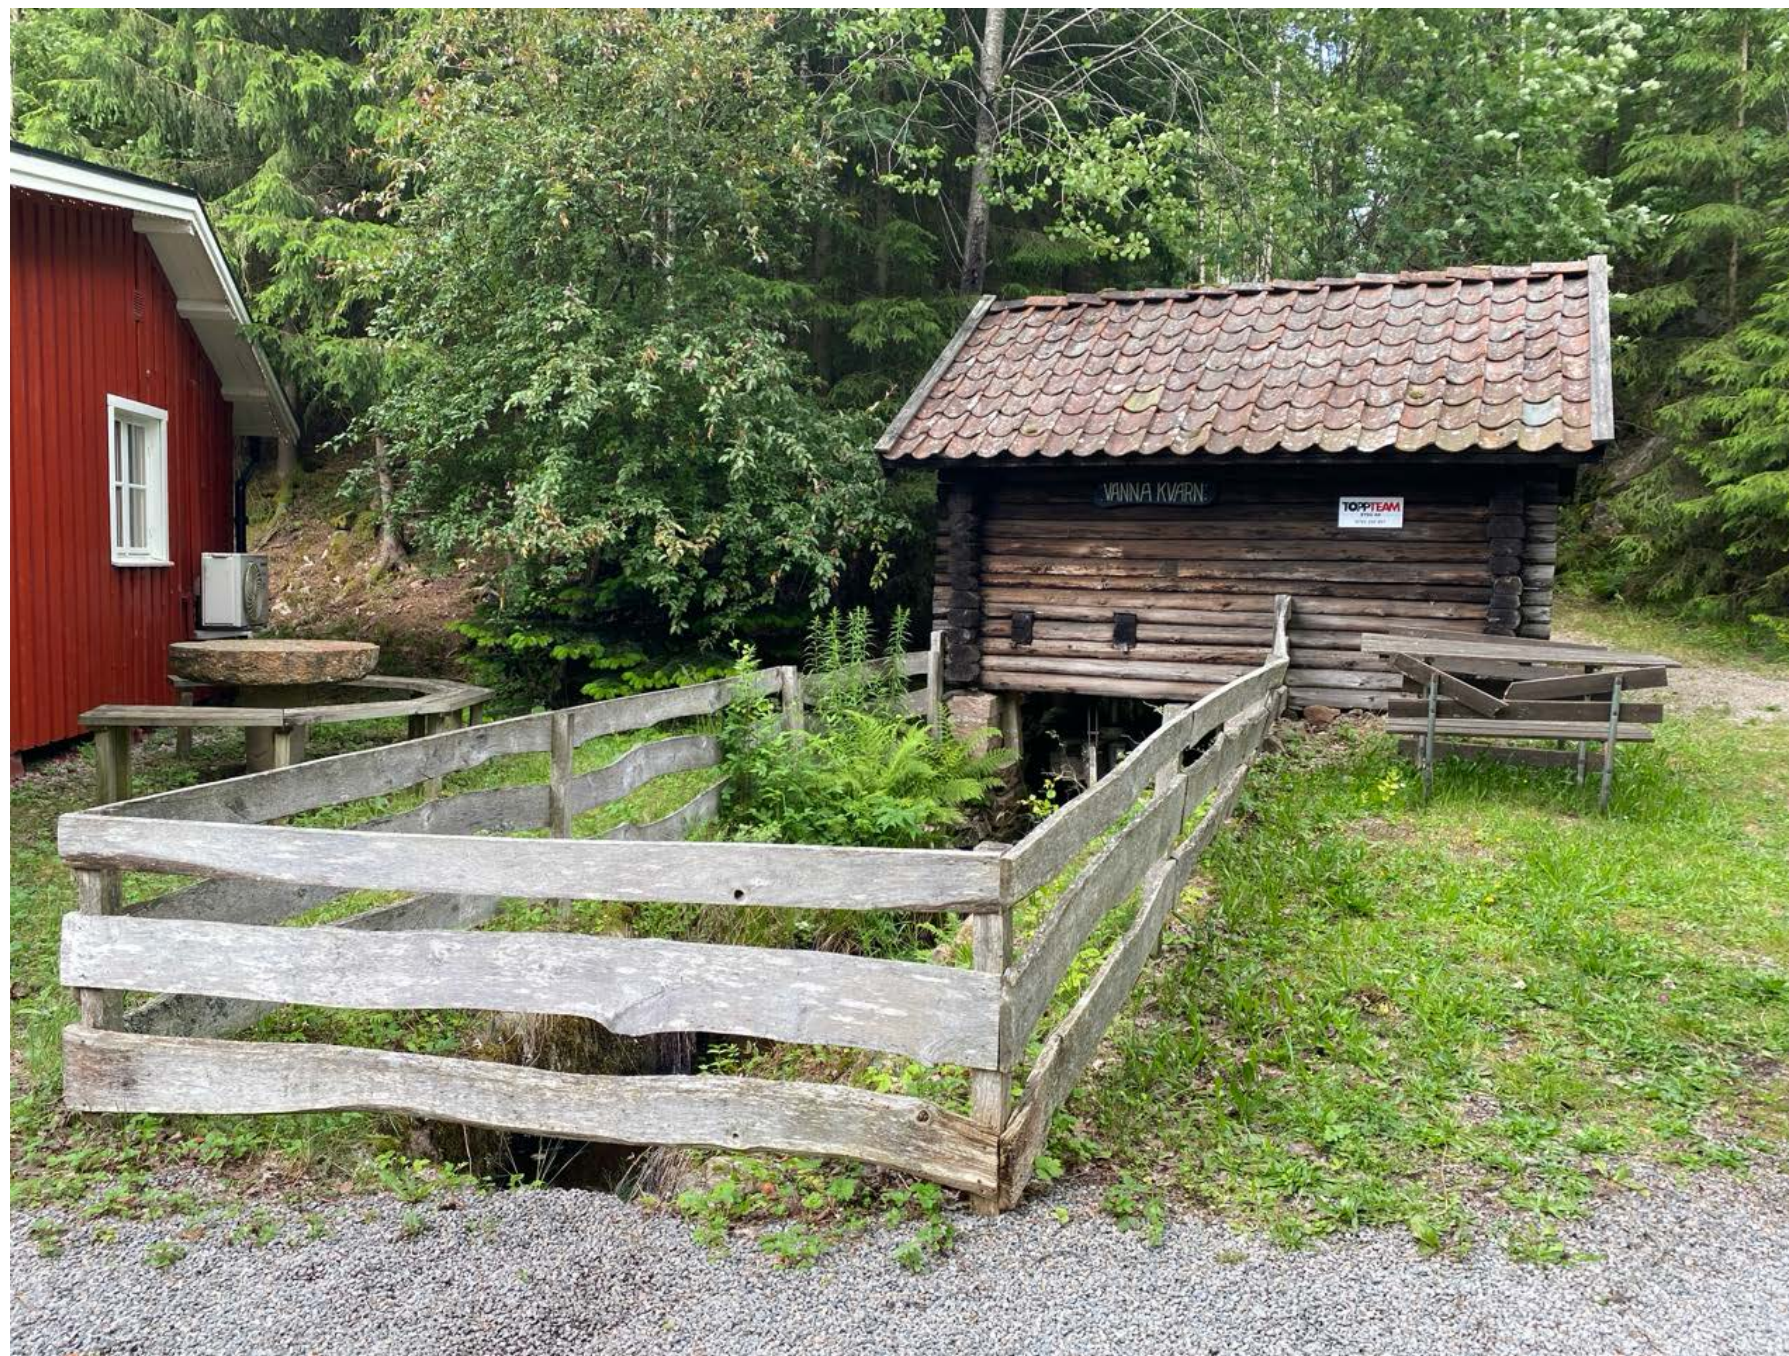
Figur 66: Vanna kvern nyuppfördes i sin helhet på 1990-talet, på platsen för en äldre kvern.

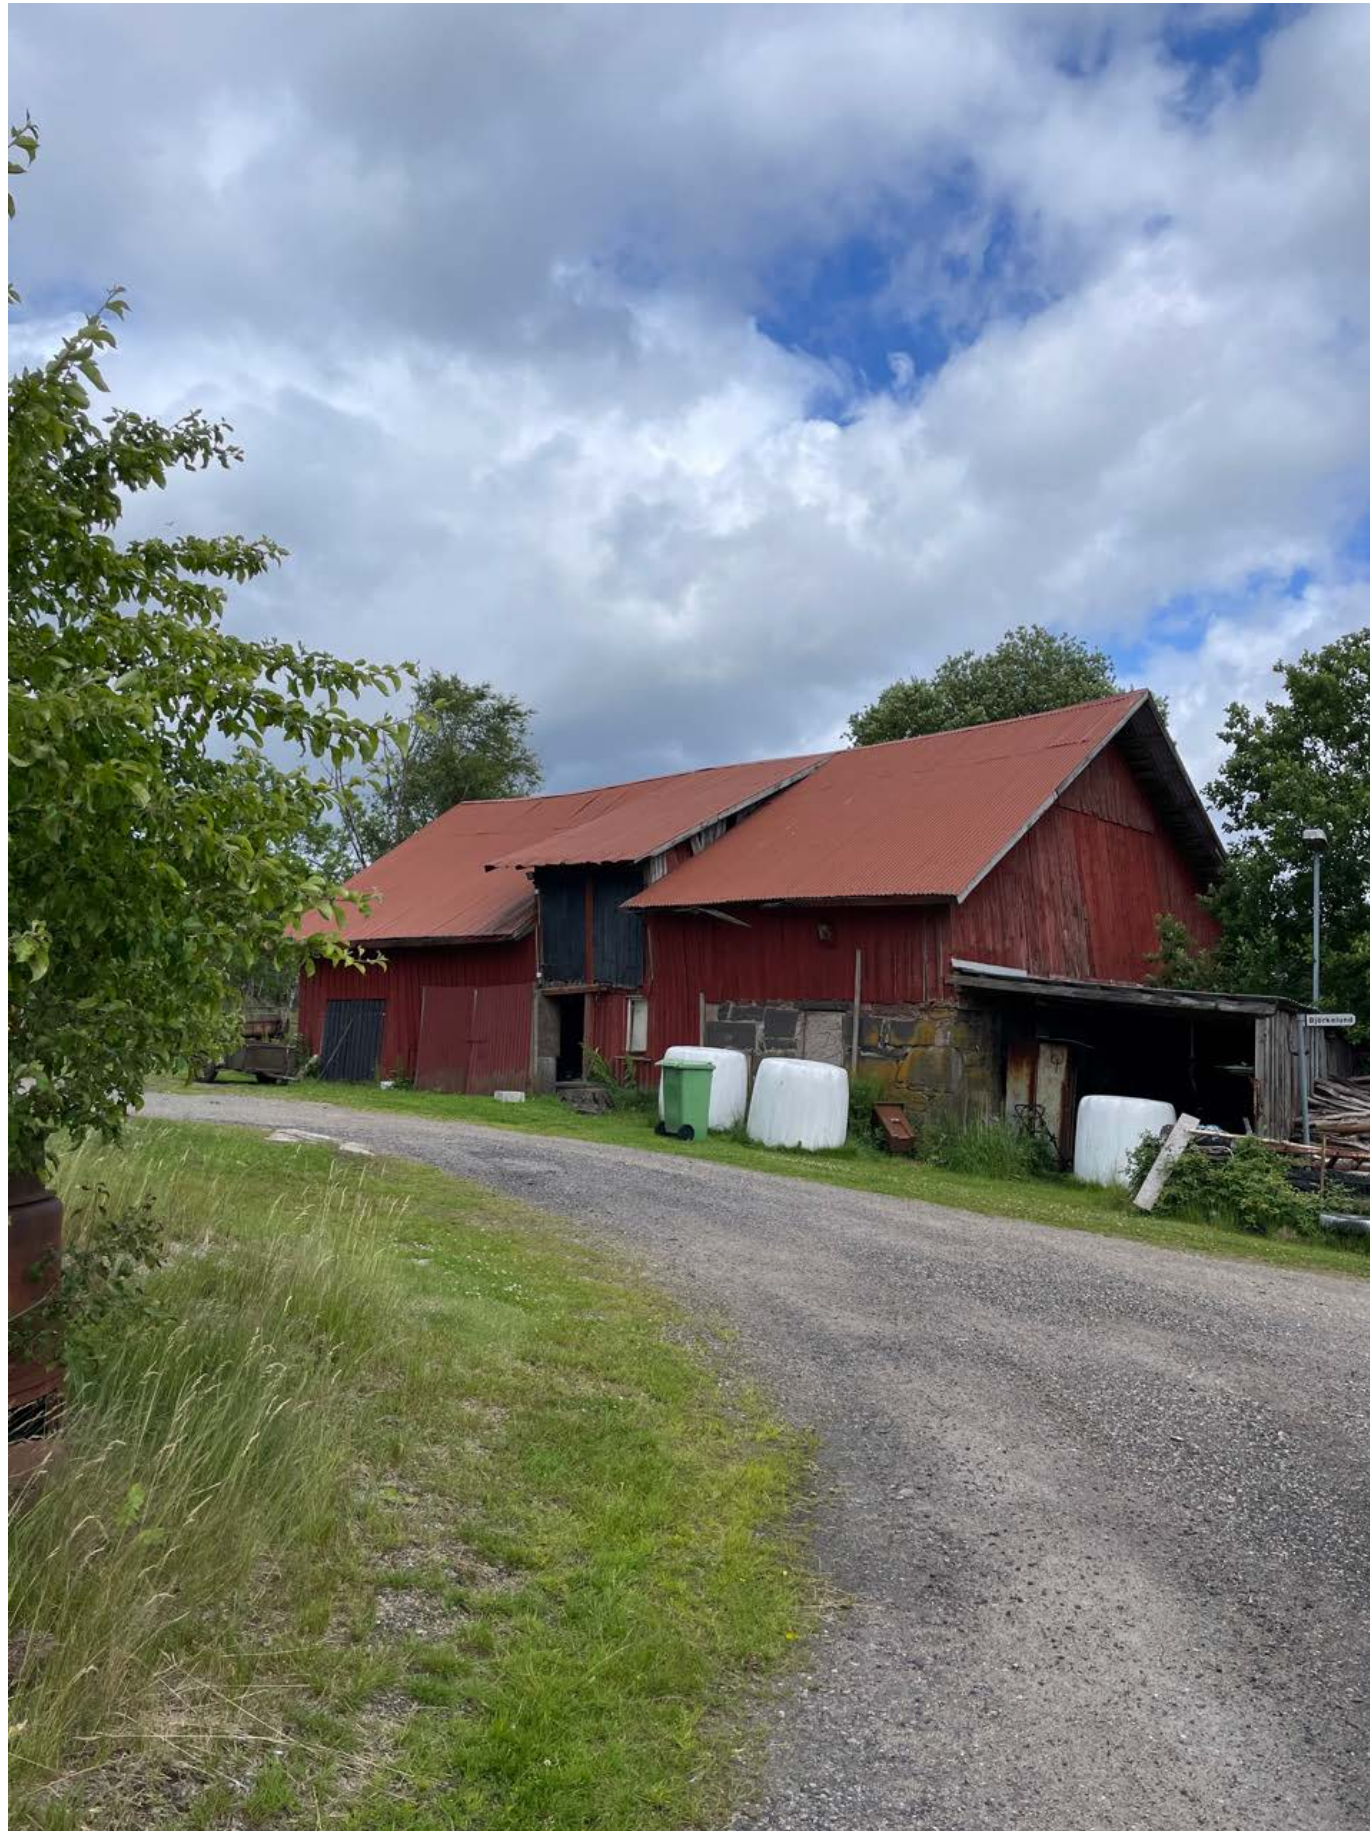
Figur 68: Lövåsens större ekonomibyggnad. Den ena sidan är delvis uppmurad av stora naturstensblock.

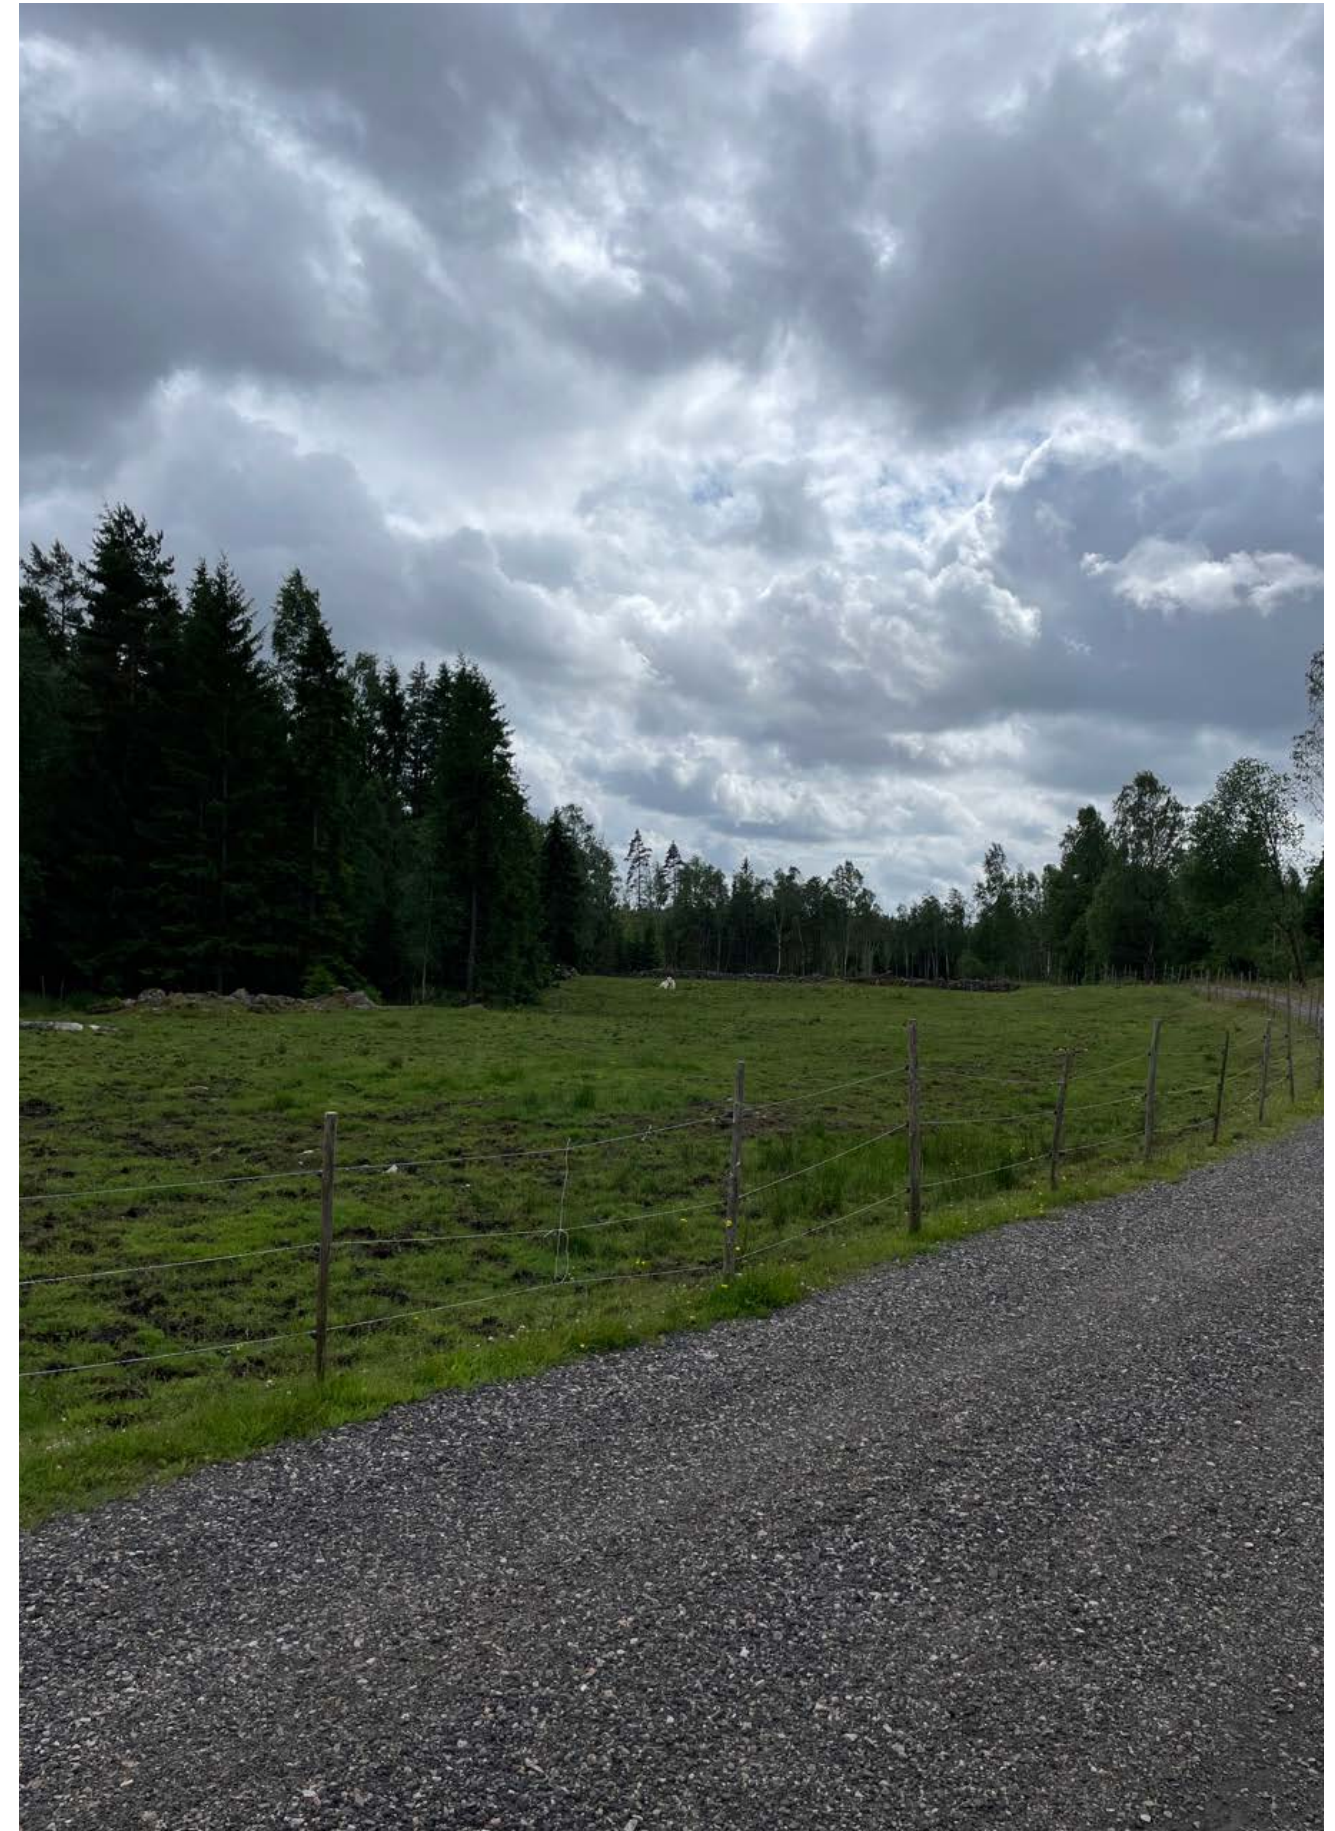
Figur 69: Miljön karaktäriseras av en tydlig gräns mellan inägomarken och den skogsbevuxna utmarken. Äldre stenmurar avgränsar marktyperna från varandra.

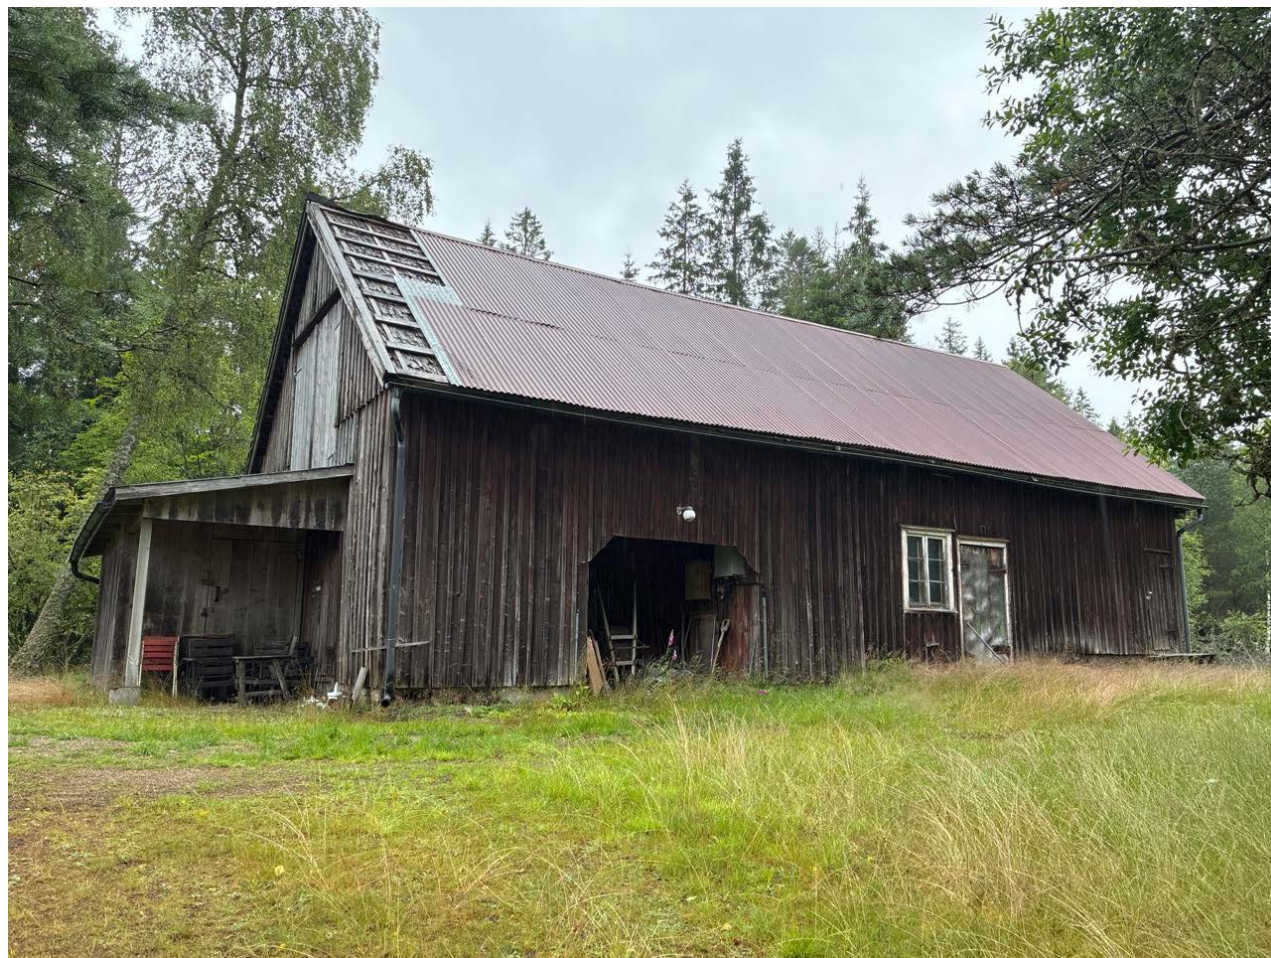
Figur 71: Ekonomibyggnad från tidigt 1900-tal försedd med skonke.

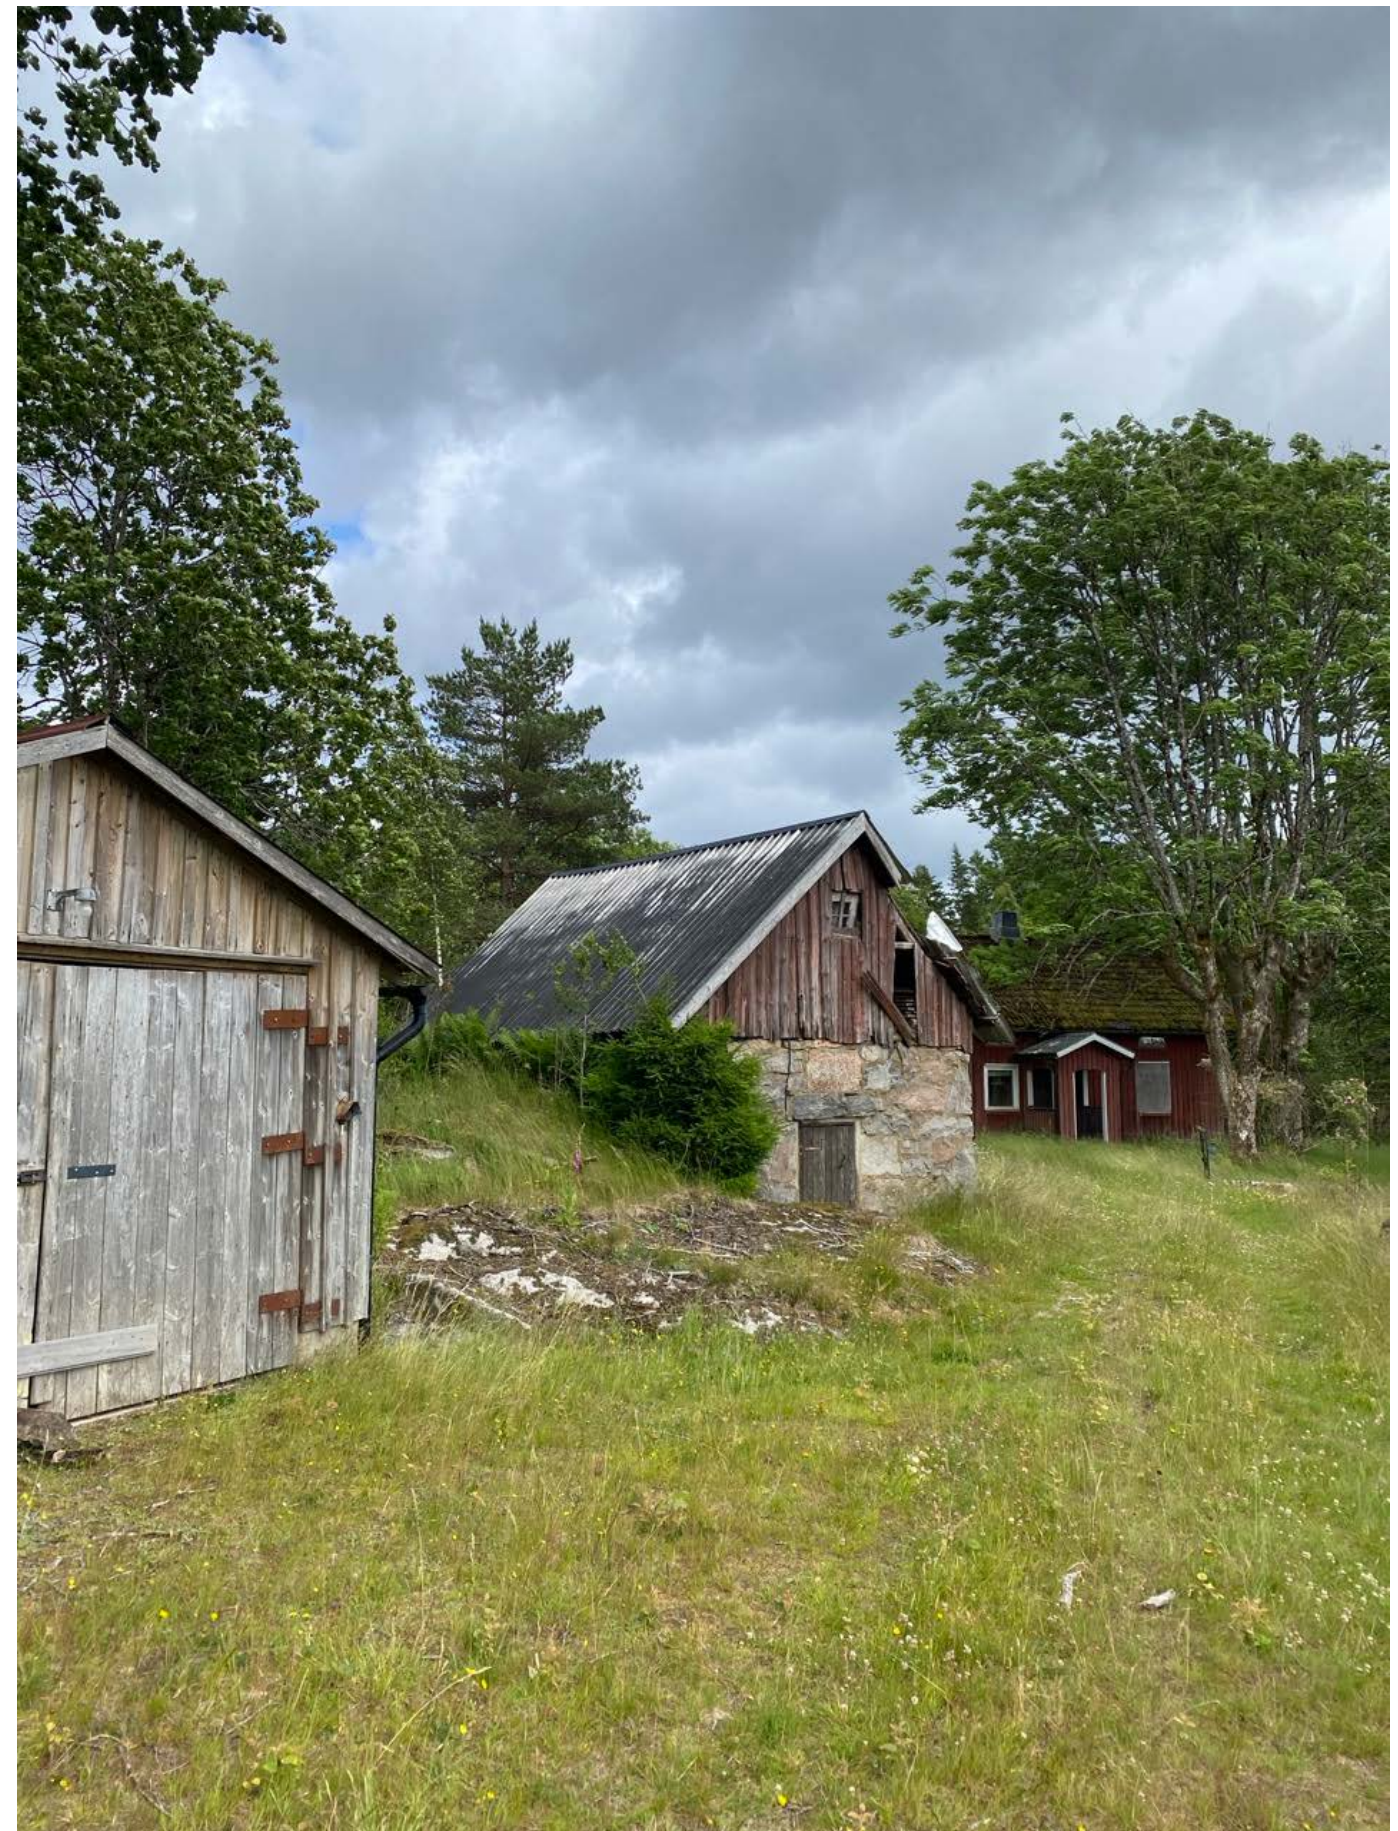
Figur 72: Jordkällare murad av stora naturstensblock och i bakgrunden syns bostadshuset med vådräd.
