UNDERLAGSRAPPORT

Järnvägsplan Hallsberg - Stenkumla

PM Kulturarvsanalys, 2020-03-30

Projektnummer: 132909

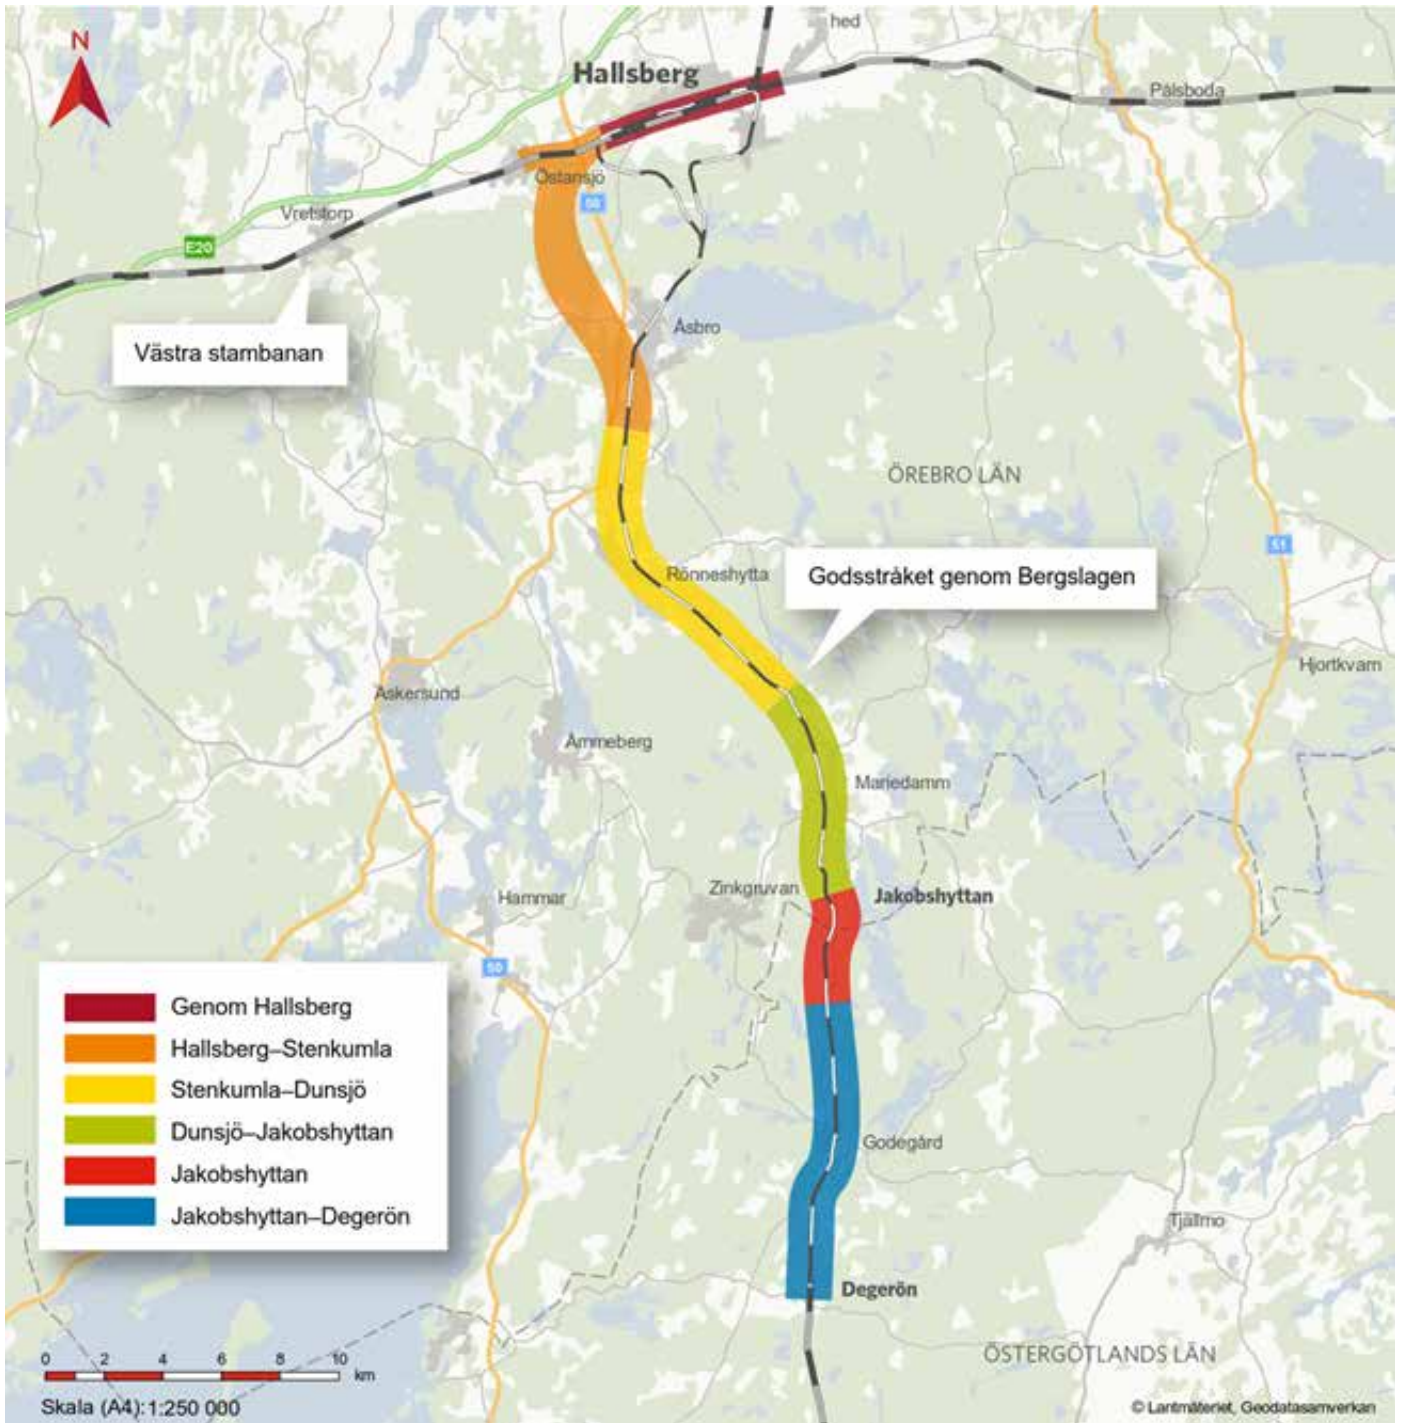
1. Översiktspild av korridoren för Hallsberg-Degerön (Trafikverket)

Projektet Hallsberg – Degerön, dubbelspårsutbyggnad består idag av sex delprojekt som befinner sig i olika skeden, se Figur 1. Föreliggande järnvägsplan behandlar delprojektet Hallsberg – Stenkumla, markerat med orange i figuren. Sträckan angränsar i söder mot projektet Stenkumla – Dunsjö där det nya dubbelspåret är färdigbyggt, och i norr mot projektet dubbelspår genom Hallsberg, där byggnation pågår.

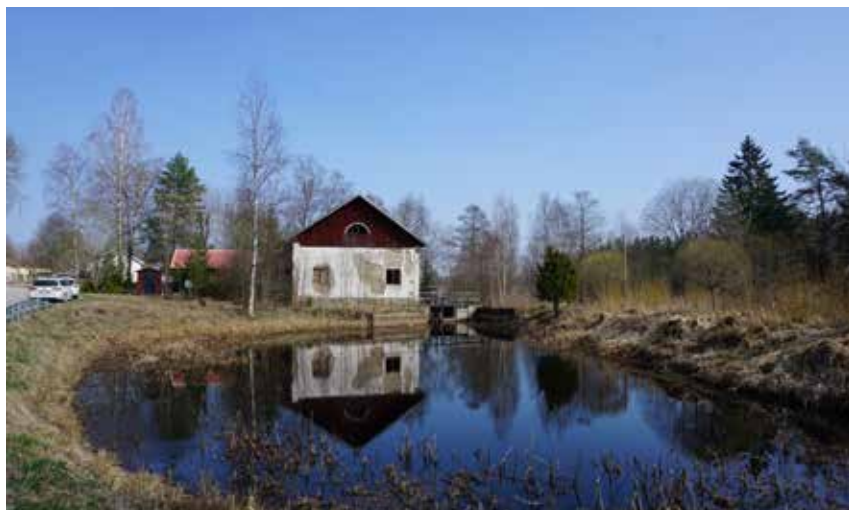
8. Bergets landskap. Masugn- och hyttområde vid Västra Å. Idag finns en kvarn från 1800-talets slut här.

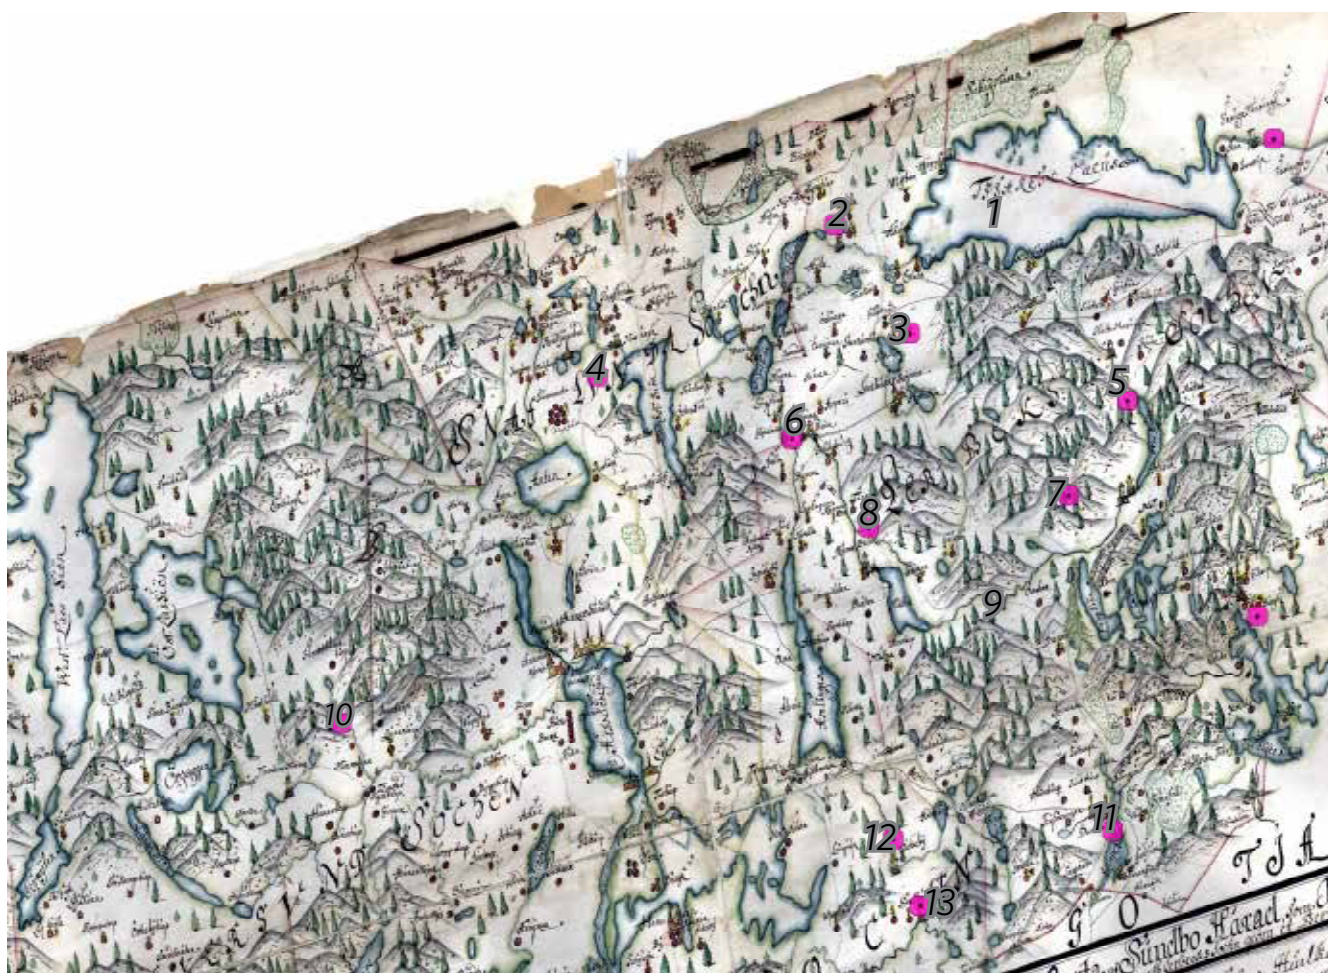
**Id Masugn- och hyttområden
år 1688 i Sundbo härad**

18. Kartläggning av masugns- och hyttplatser i Sundbo härad som finns med på 1688 års karta och på nutida karta. Platserna är markerade med nummer på den gamla och den nutida kartan. I kartans beskrivning har lantmätaren noterat att det i häradet "finnas åtskilliga bergsbruk".

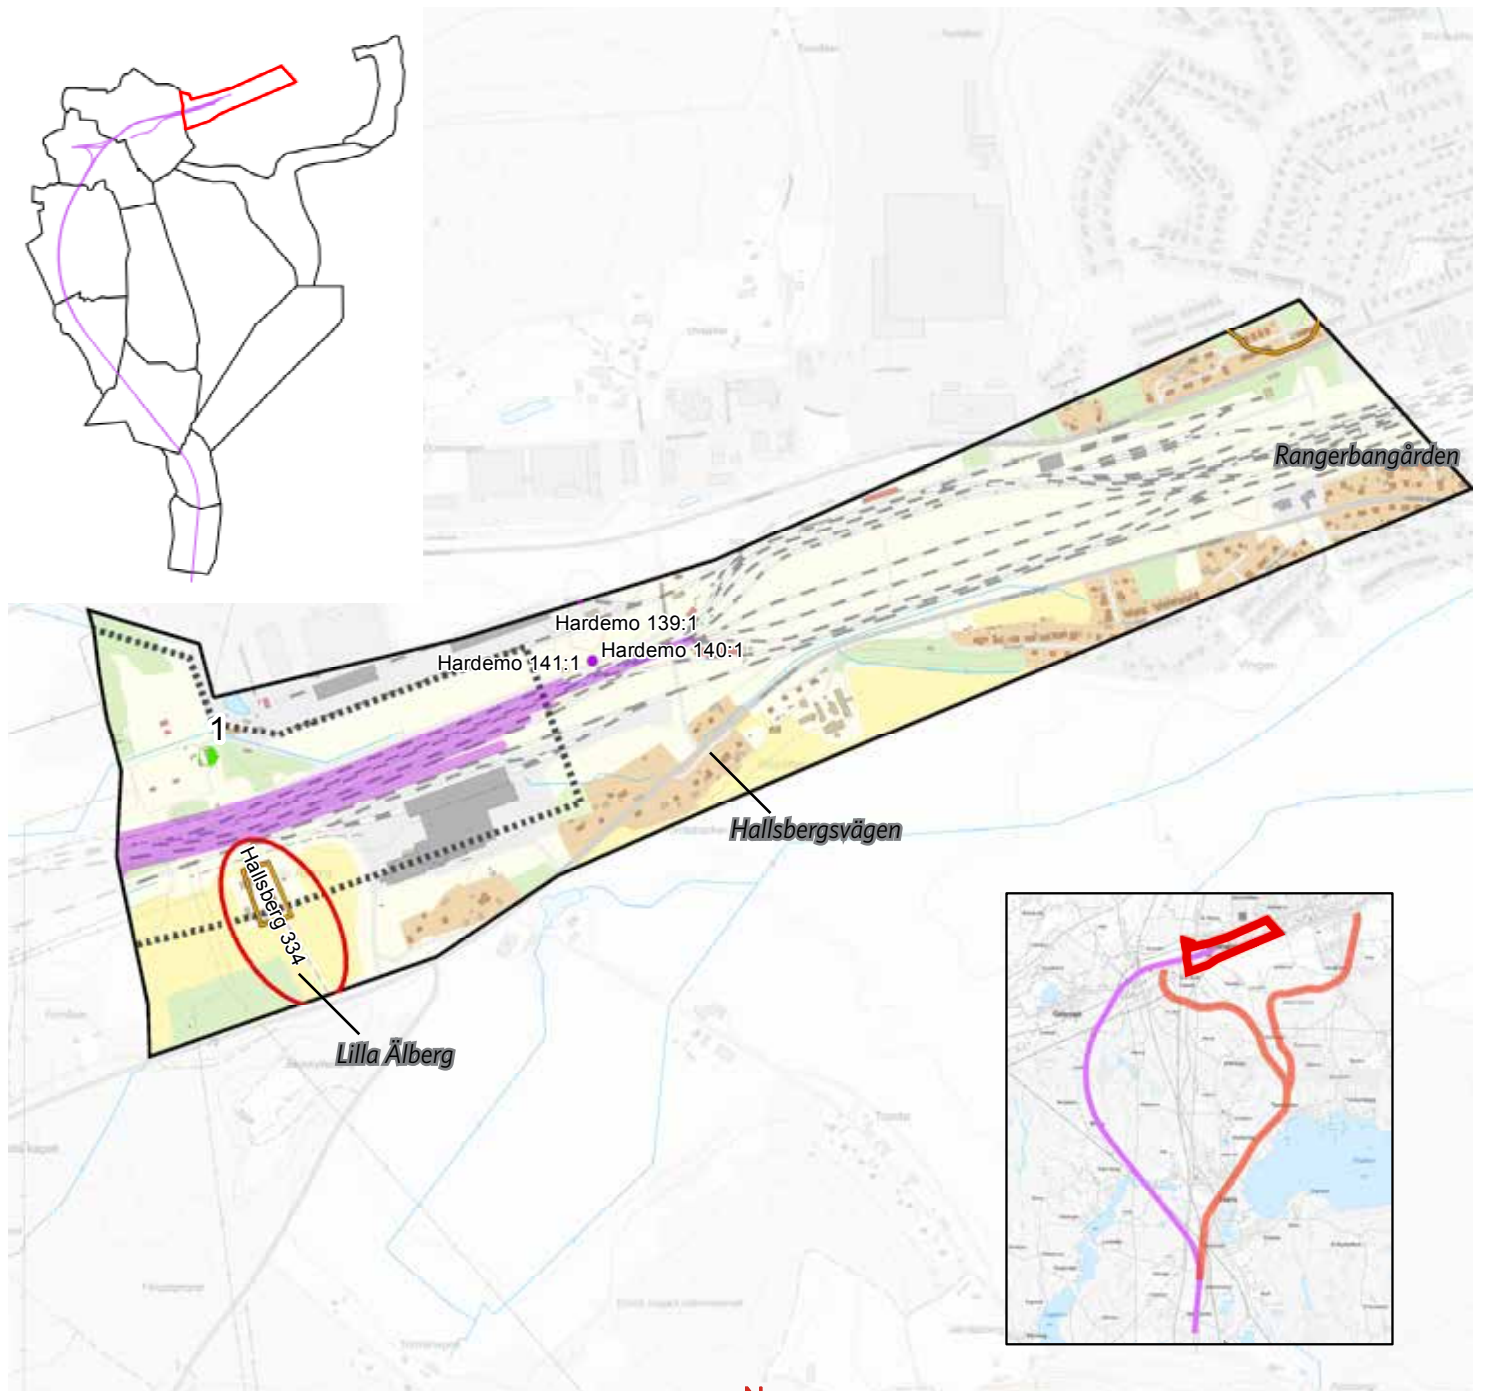
25. Delområdet Hallsberg infartsgrupp.

Inom delområden Halsberg infartsgrupp finns inga tidigare registrerade fornlämningar. I arkeologisk utredning etapp 1 identifierades en möjlig fornlämning i form av Lilla Älberg (objekt 313/Hallsberg 334). I etapp 2 har den inte bedömts som fornlämning.

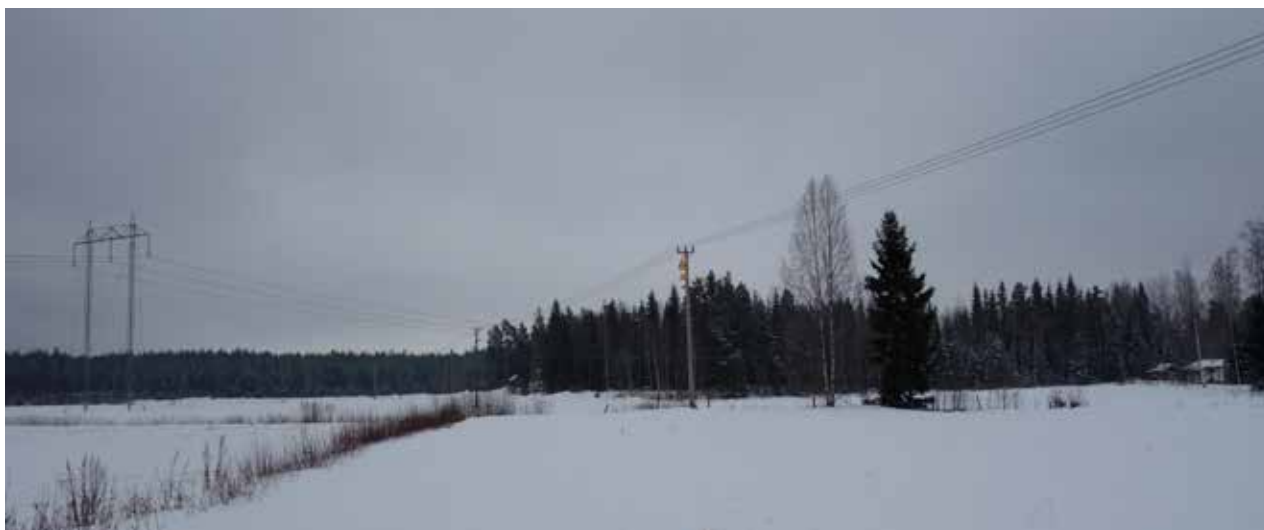
39. Odlingslandskap längs vägen mellan Karintorp och Bållby. Järnvägssträckning är planerad att dras i kanten av skogsranden till vänster i bildens bakgrund.

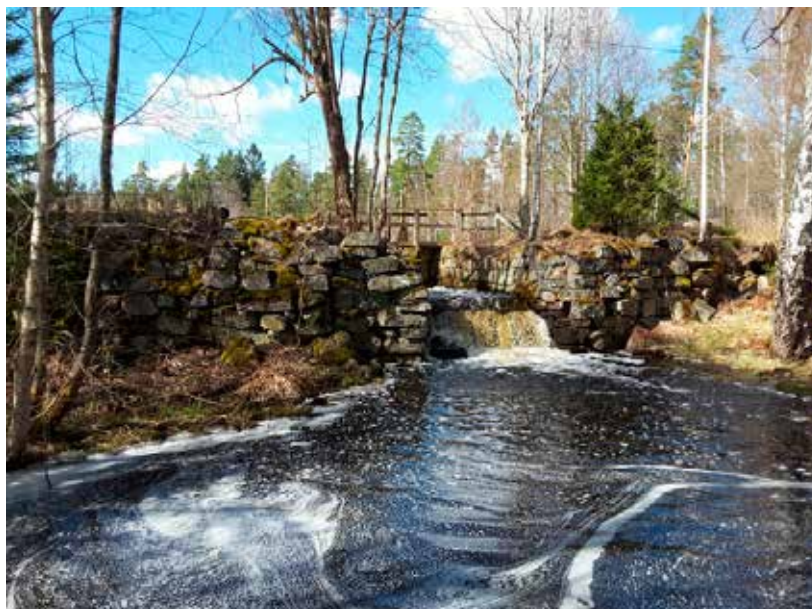
45. Dammvall vid Västra Å, nr 104. Foto: Arkeologikonsult ©, Inga ändringar gjorda.
Licens: [CC BY 4.0](https://creativecommons.org/licenses/by/4.0/).

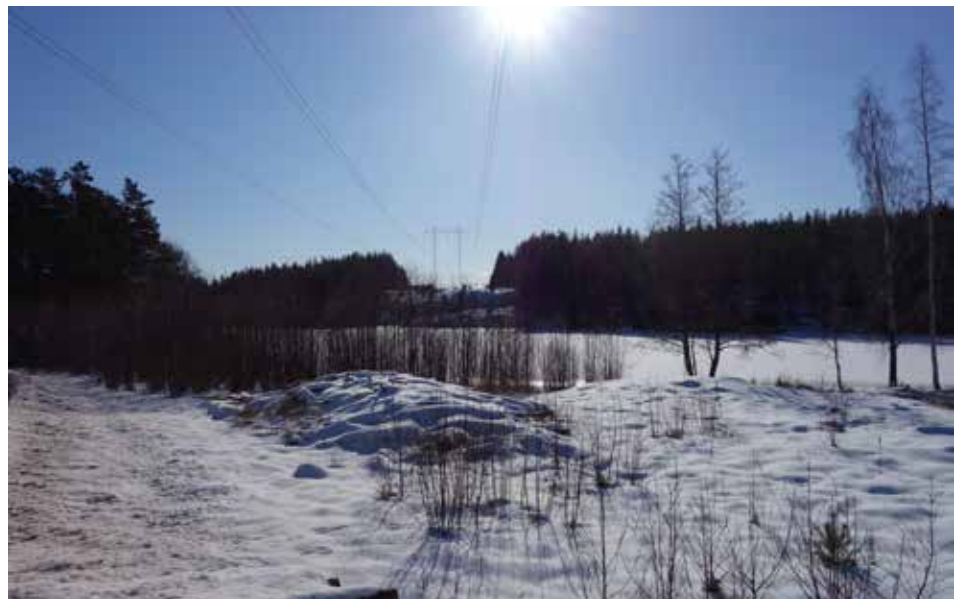
46. Utblick över Bladsjön. Ungefär i denna riktning är järnvägen planerad att gå på bro över sjön.

Bron över Bladsjön har fått ett lägre läge för att minska den visuella påverkan på vattenrummet vid Västra Å.

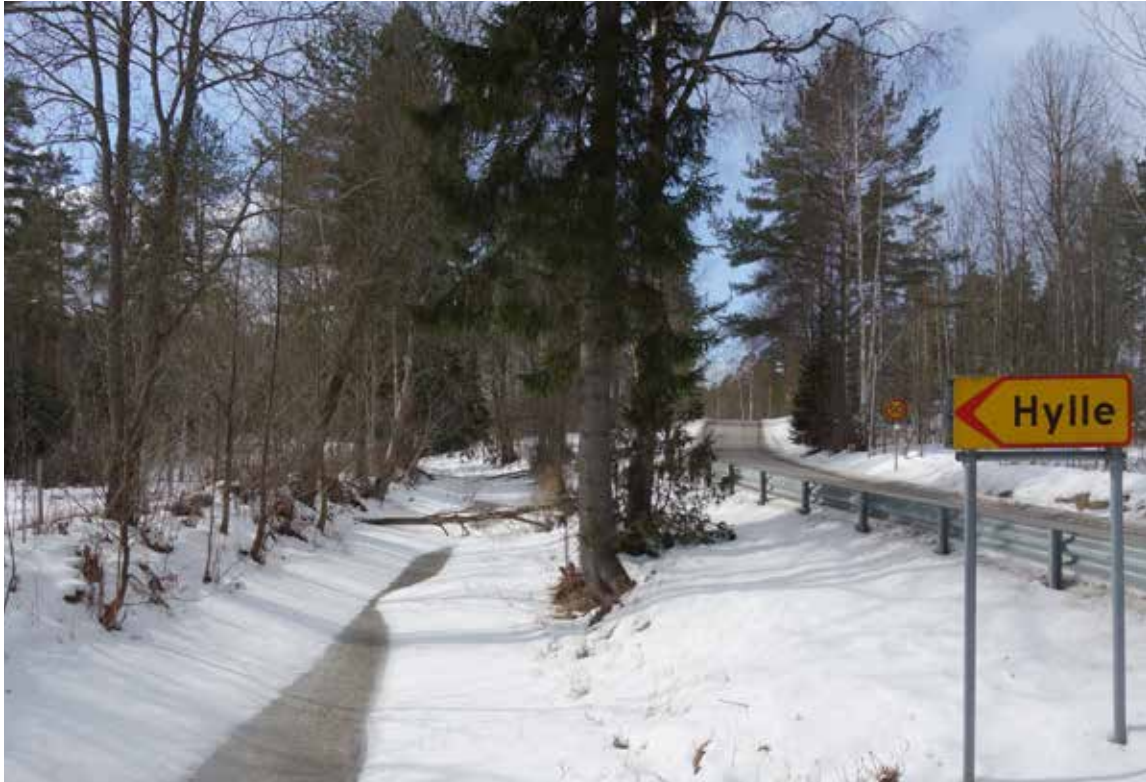
48. Den smala kanalen från den första, äldre dammen.

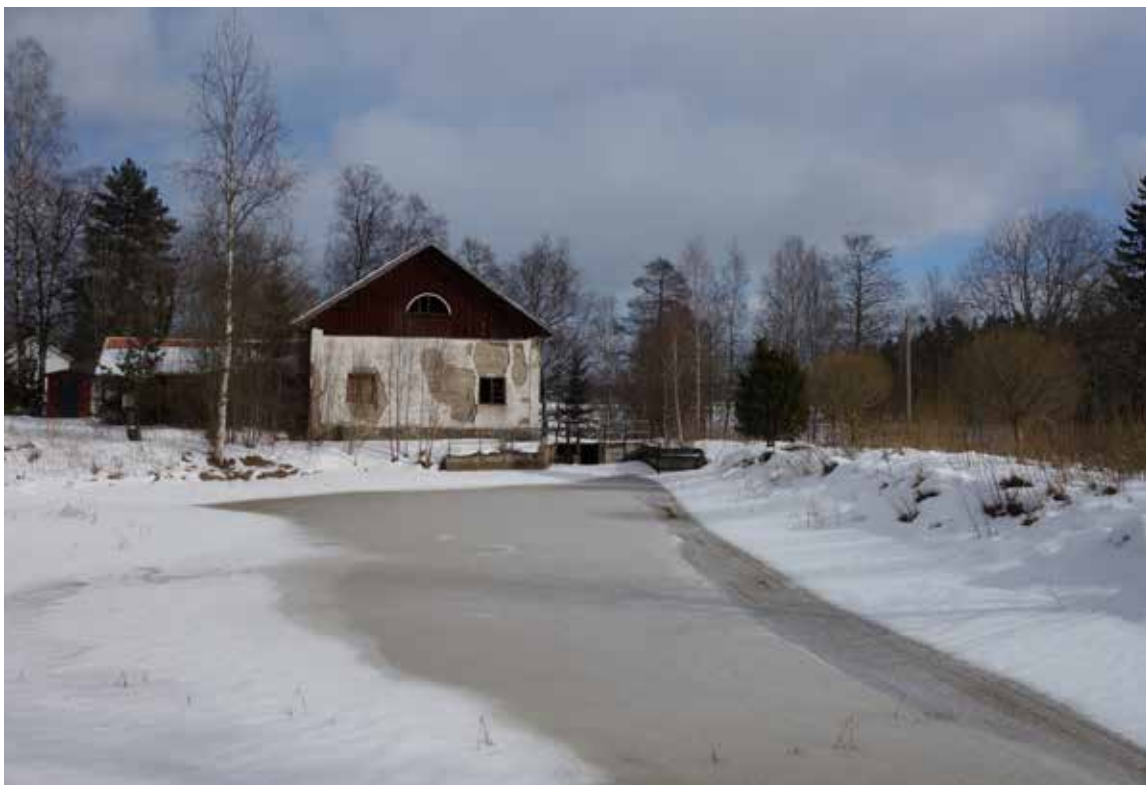
47. Kvarnbyggnaden vid Västra Å, med tillhörande damm.

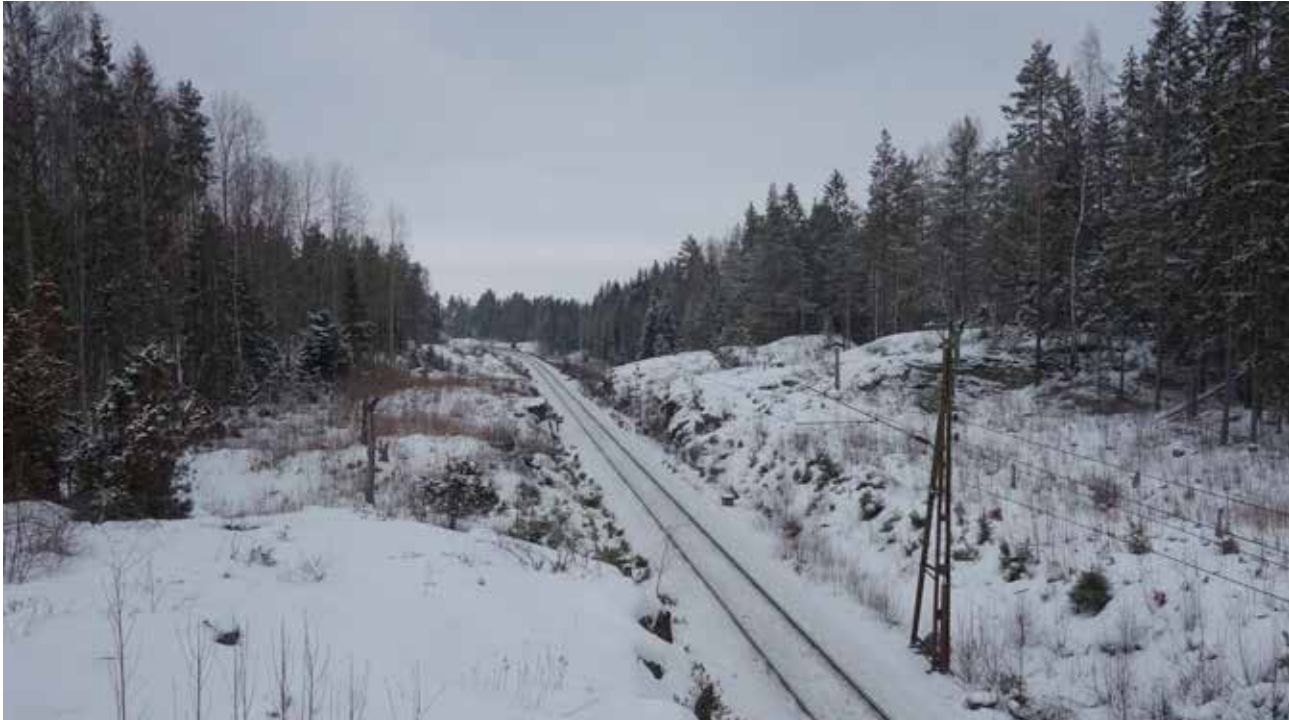
60. Järnvägen genom det skogsbetonade delområdet Römossen-Tången.

I området Römossen-Tången är värdena kopplat till järnvägen låga. Värdena är kopplade till odlingslandskapet och torplandskapet i form av ett delvis uppodlat stråk där det finns flera äldre gårdar och torp av kulturhistoriskt värde. I övrigt är det kuperade landskapet skogspräglad. I området delar sig järnvägsspåren i två delar, vid den östra delen ligger en fornborg som har mycket höga arkeologiska och kulturhistoriska värden som behöver undvikas skadeinverkan vid rivning av järnvägen.
