# Järnvägsplan Hallsberg - Stenkumla

**Naturmiljö 2020-03-31**

Dokumenttitel: Underlagsrapport Naturmiljö

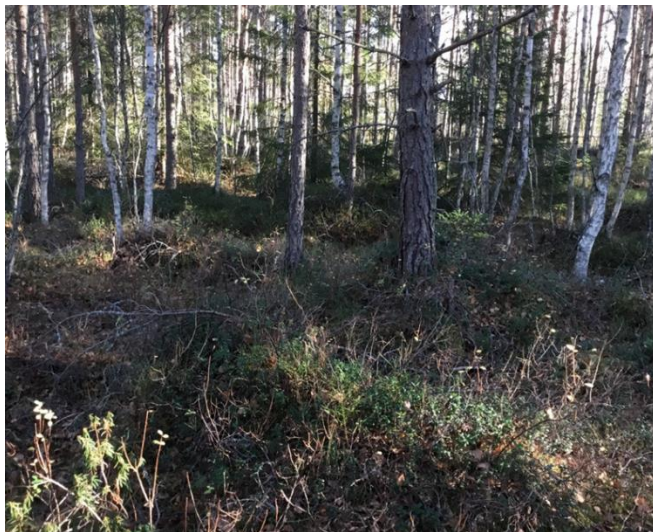
*Figur 43. Delområde N55 – blandsumpskog väster om Kassmyra.*

Talldominerad blandsumpskog med sockelbildning, se figur 43. Hög och jämn luftfuktighet. Skvattram och odon dominerar markskiktet.

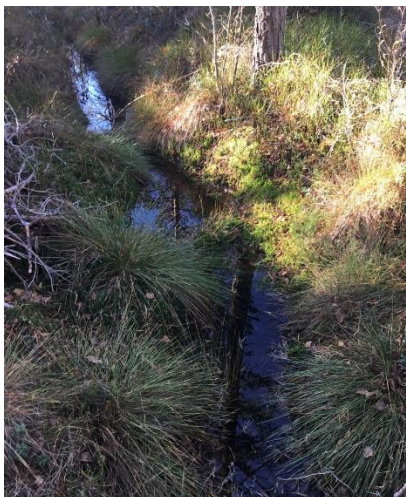
Figur 44. Delområde N56: dike med stillastående vatten i kraftledningsgata.

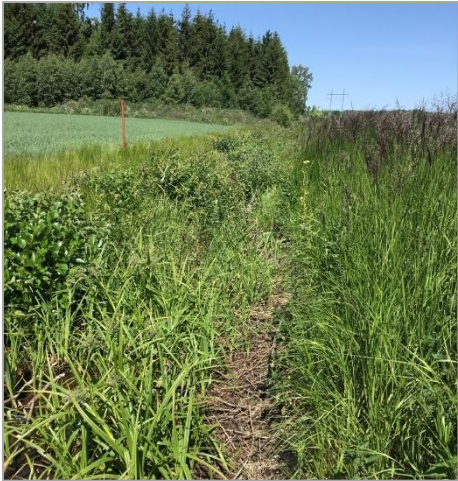
| <p>Beskrivning:</p> <ul style="list-style-type: none"> <li>▪ Åkerdike med klart, svagt rinnande vatten och dyg rödbrun botten. Vattendjup 10-20 cm</li> <li>▪ Diket är fullt solbelyst</li> <li>▪ Biotopskyddat dike, småvatten 1, 2 och 3 hänger ihop</li> <li>▪ Diket har ingen vattenvegetation och omges av sjösäv, älggräs, vide och sälg</li> <li>▪ Bedöms inte utgöra en lämplig leklokal för groddjur</li> </ul> <p>Syftet med återbesöket:</p> <ul style="list-style-type: none"> <li>▪ Artfynd e-DNA år 2018</li> </ul> | |

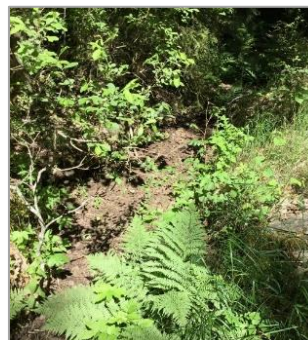
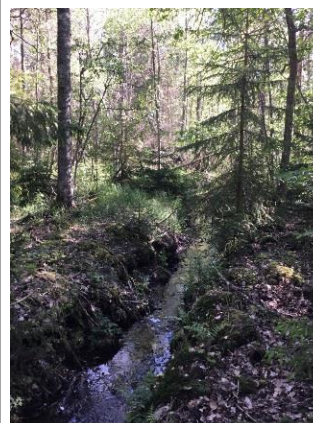
## Småvatten 7

- Torrlagd skogsbäck år 2018, cirka 1,5 m bred och 50 cm djup (översta bilden). Kallt rinnande vatten i skogsbäcken år 2019 (nedersta bilden)
- Svagt solbelyst
- Omges av lövblandskog och barrblandskog. Angränsar beteshagar där hästar betar. Skogsbäcken rinner söderut och angränsar betesmarkens östra och södra del och rinner sedan ut i granplantering i söder
- Bäcken bedöms inte utgöra en lämplig leklokal för groddjur men flacka fuktiga partier finns i anslutning till bäcken

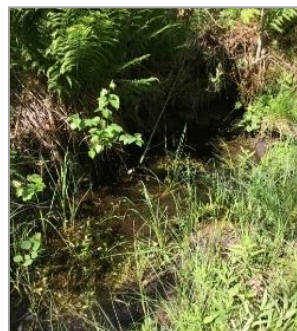
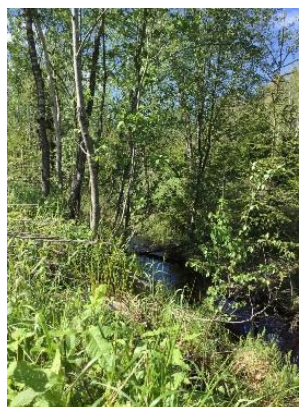
## Småvatten 8

- 2018: Stor torrlag skogsbäck (översta bilden), ca 3 m bred och 1 m djup. Står vatten större delen av året med ca 40 cm djupt vatten.
- 2019: Stor skogsbäck med kallt rinnande vatten (nedersta bilden) mellan betesmark, blandskog och lövskog. Fin lövskog runt omkring (klibbal, asp, fågelbär, björk och rönn). Gott om död ved i lövskogen. Inga småvatten observerades i närheten av bäcken men fuktiga flacka partier finns nära bäcken.
- Bäcken är delvis solbelyst
- Ingen vattenvegetation
- Betesmark angränsar

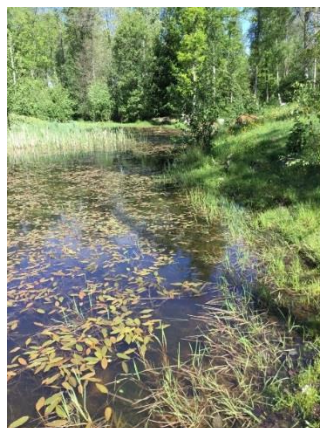
## Småvatten 28

- Stor damm cirka 30\*40 meter med två öar i mitten. Dammen har inget till och frånflöde utan vattnet som tillförs är grundvatten. Dammen håller vatten året om

- Dammen bedöms vara en viktig leklokal för groddjur

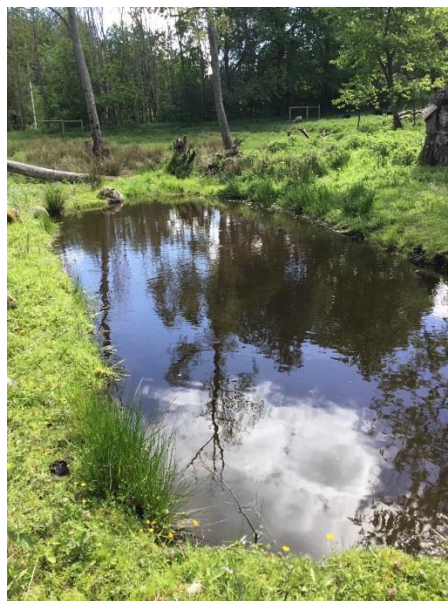
### Småvatten 30 – Damm vid Vångerud

- Större damm cirka 20\*30 meter med flacka stränder och cirka 1 meter djup eller mer i mitten. Dammen har inget synligt till och frånflöde. Troligtvis är det grundvatten som tillförs dammen. Dammen bedöms hålla vatten året om.
- Ont om vattenvegetation. Gott om löv på botten.
- Cirka 30 % solbelyst
- Troligtvis har området runt dammen betats tidigare men nu omges dammen av en igenväxt lövblandskog. Betesmarker finns i närheten norr och väster om dammen. Gott om lämpliga landmiljöer för spridning och övervintring för groddjur finns i dammens närhet.
- Troligen en lämplig och viktig leklokal för groddjur.

Skötselåtgärder såsom gallring och rensning av dammen behövs för att dammen ska vara optimal för groddjurslek.

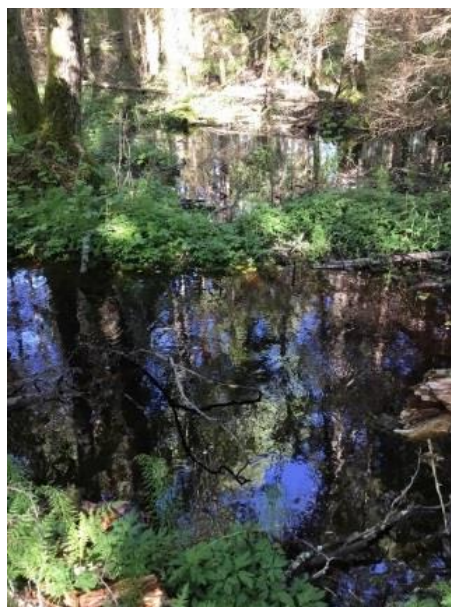
- Större om mindre avsnörda vattensamlingar i blandsumpskog som omger en större skogsbäck.
- Skogsbäck 1-3 meter bred och 20-60 cm djup med bra flöde.
- Örtvegetation och gott om död ved och gömslen för groddjur på land.
- Groddjurslek kan eventuellt förekomma i mindre vattensamlingar i sumpskogen. Troligtvis ingen viktig eller stor lekplats för groddjur på grund av beskuggning och kallt strömmande bäckvatten.

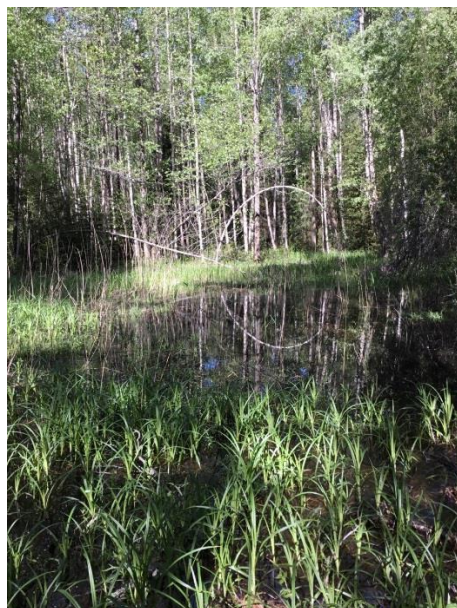
## Småvatten 32

- Större damm 20\*40 meter med flacka och grunda stränder
- Rik örtvegetation och gott om säv. Omges av björk- och aldominerad lövsumpskog. Skogsbäck finns söder om dammen utan synlig kontakt med dammen.
- Möjlig leklokal för groddjur. Gott om lämpliga spridnings- och övervintringsområden finns i närheten.
- 50% solbelyst

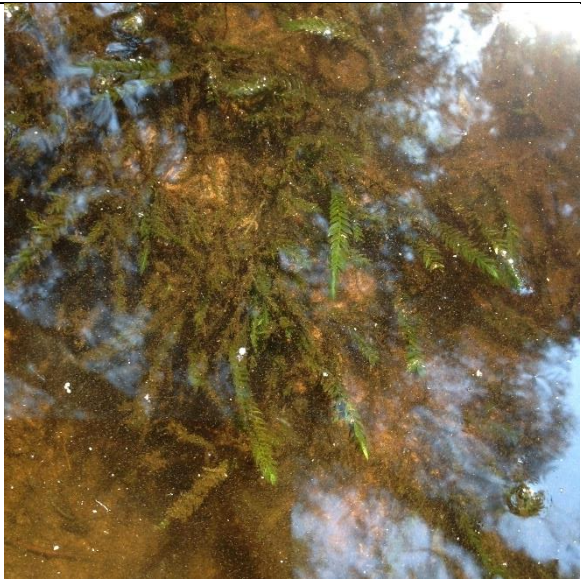
| Punkt | Observation | Bild |
|---|---|---|
| 1 | Bottenvegetation. Inga stormusslor påträffades. | |

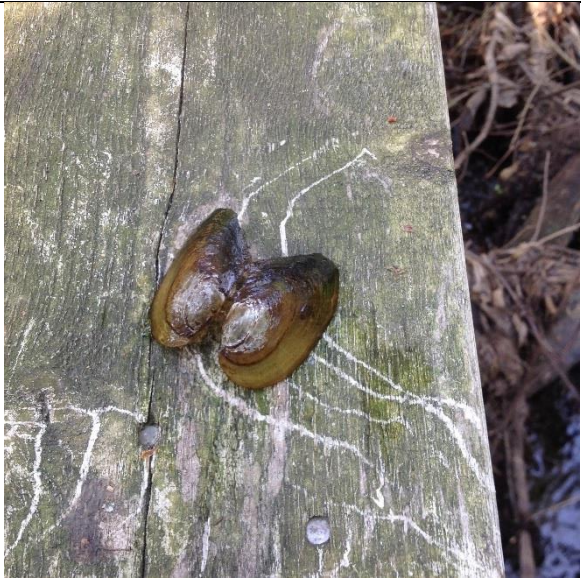
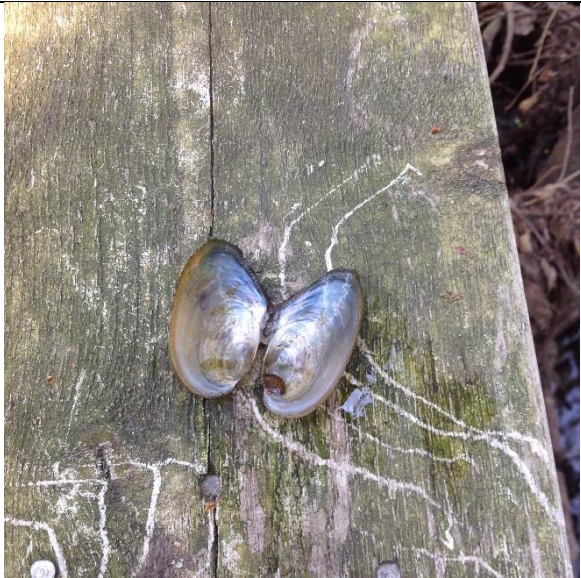
| Punkt | Observation | Bild |
|---|---|---|
| 2 | Skal av juvenil allmän dammussla. Inga levande individer påträffades. | |

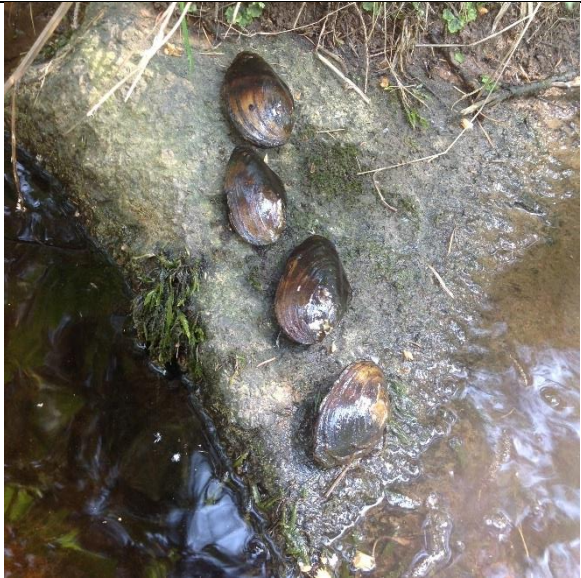
| 3 | <p>Vuxna och juvenila exemplar av allmän dammussla. Enbart levande exemplar påträffades (&gt;40 individer).</p> <p>Bottensubstratet bestod av mjukbotten (dy) och större stenar. Musslorna hittades främst i kanten av bäcken där substratet var dygt.</p> | | |

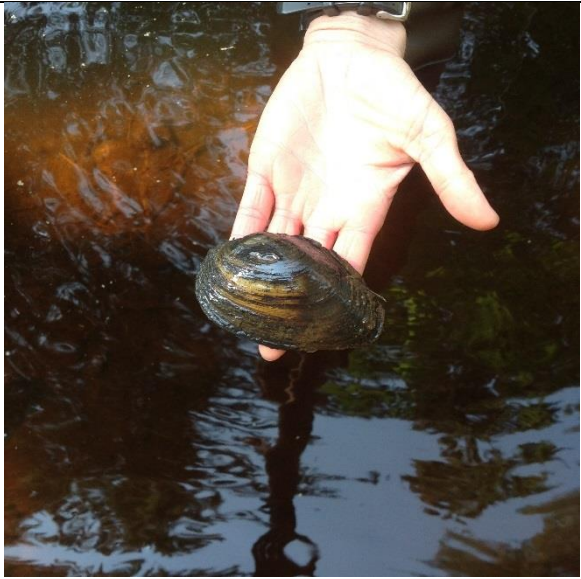
| 4 | <p>Levande individer samt skal av allmän dammussla.</p> | | |

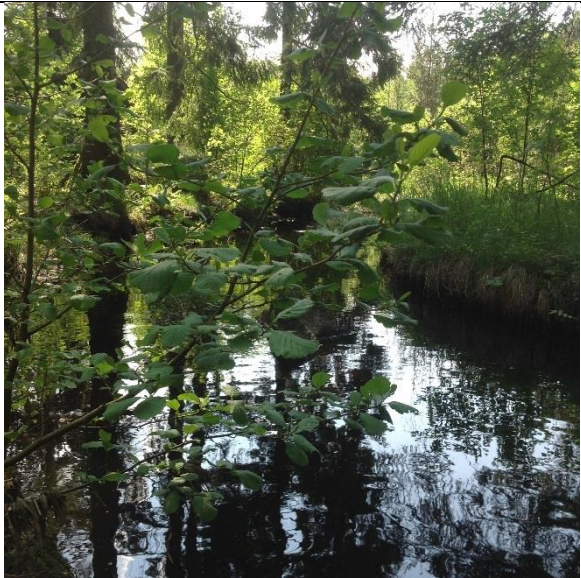
| 5 | Ett dämme med stillastående vatten. Stenig och grusig botten. Inga stormusslor påträffades. | |

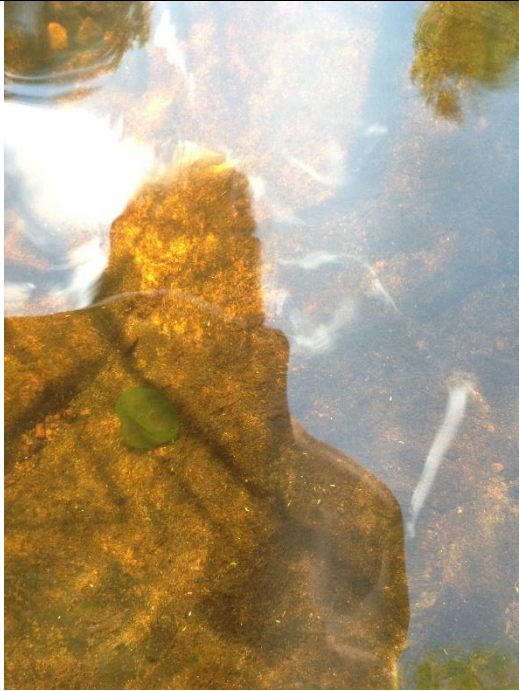
| 6 | Tre exemplar av allmän dammussla. | |

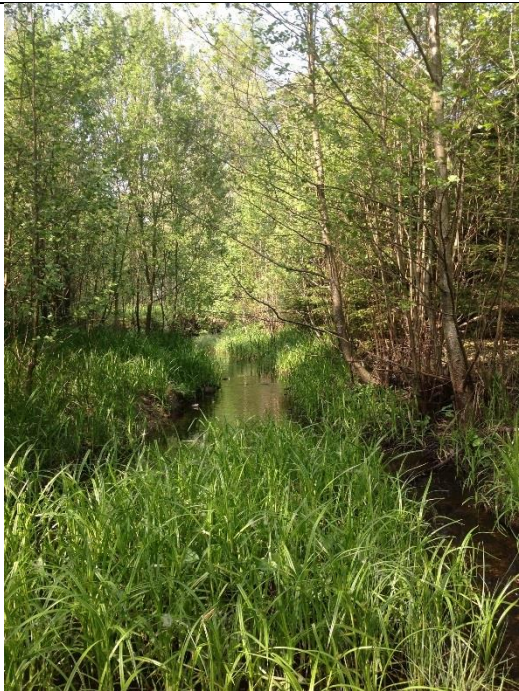
| 7 | Vass, inga stormusslor påträffades. | |

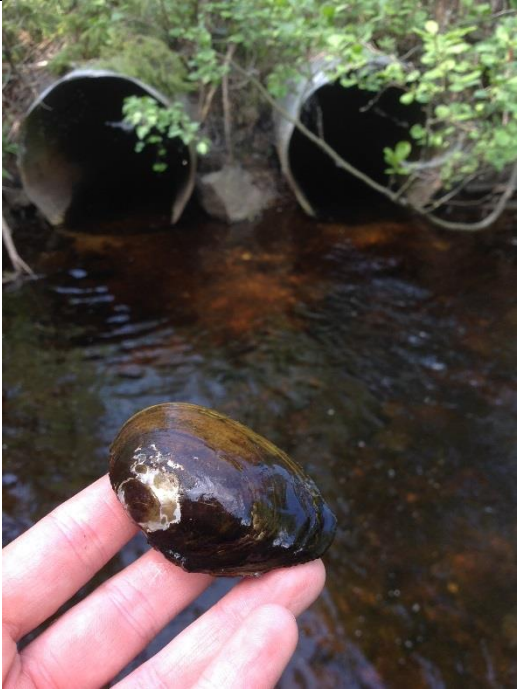
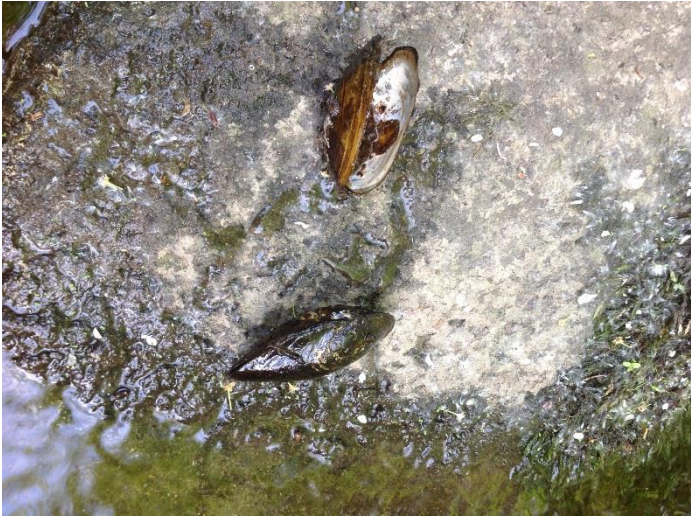
| 8 | <p>En levande individ av allmän dammussla samt tre skal. Dyig botten.</p> | |

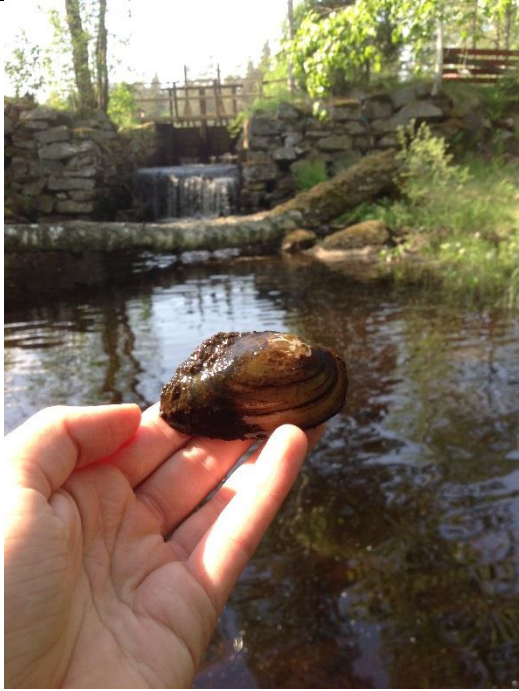
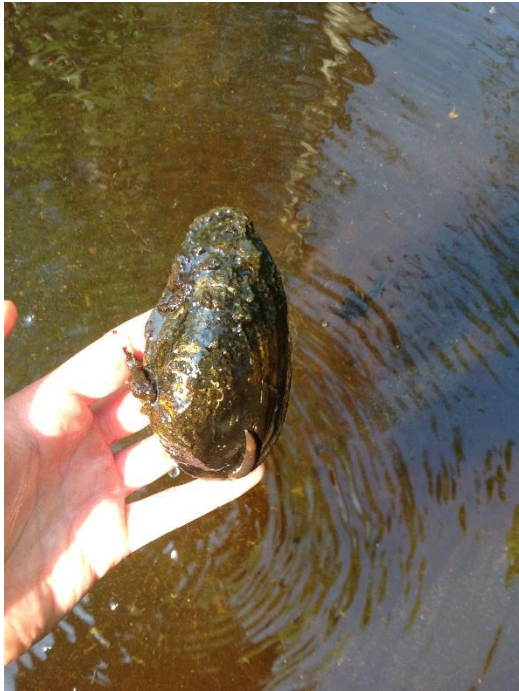
| 9 | <p>Fem exemplar (stora individer) av allmän dammussla. Dyig botten med inslag av stenar och block.</p> | |

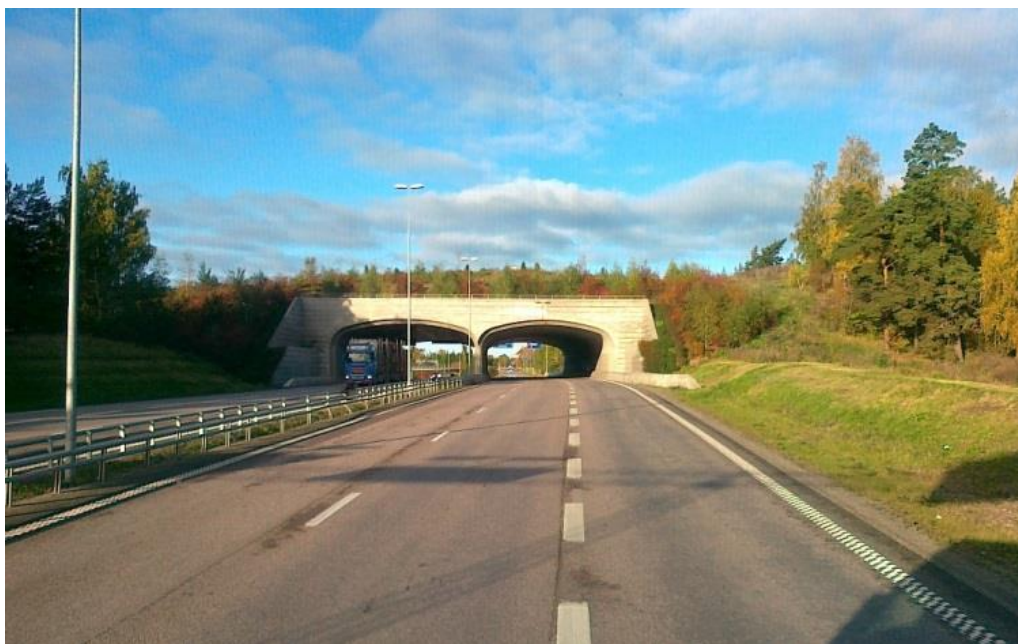
Figur 63. Exempel på ekodukt, denna över Bärbyleden i Uppsala (foto från BaTMan).

En ekodukt erbjuder en passagemöjlighet för de flesta i området förekommande däggdjur utom de som är knutna till vatten även om det är möjligt att göra specialanpassningar även för dessa. Ekodukten ger även möjlighet för andra djurgrupper som till exempel fladdermöss att passera.

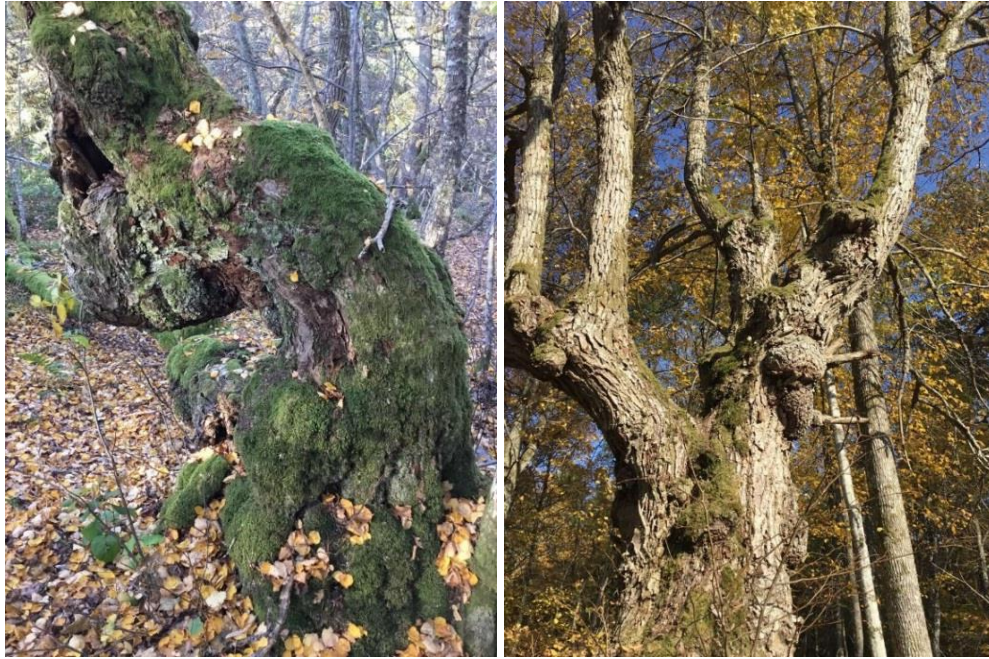
*Figur 67. Lindhults naturreservat och Natura 2000-område består av gamla lindar varav många med spår av tidigare hamling.*

Lindhults värden är knutna till de ädla lövträden och den artrika floran. Området är beläget i en sydostsluttning på moränmark med inslag av hållmarker. Vegetationen är lundartad med lind och ek i trädskiktet samt hassel och try i buskskiktet. Floran är relativt artrik lundflora med sippor, hässlebrodd, vårärt och tandrot. Svampfloran är artrik. Under tidigare inventeringar har svavelmusseron samt de rödlistade svamparterna brödmärgsticka, oxtungsvamp och tårkragskivling påträffats i Lindhult. Norra delen av Lindhult har ännu karaktären av igenväxande hagmark med enstaka grova, tidigare hamlade lindar samt spärrvuxna ekar. Främst den sydvästra delen med ett ca 125-årigt lind-ekbestånd har en utpräglad lundkaraktär med full kronslutenhet.

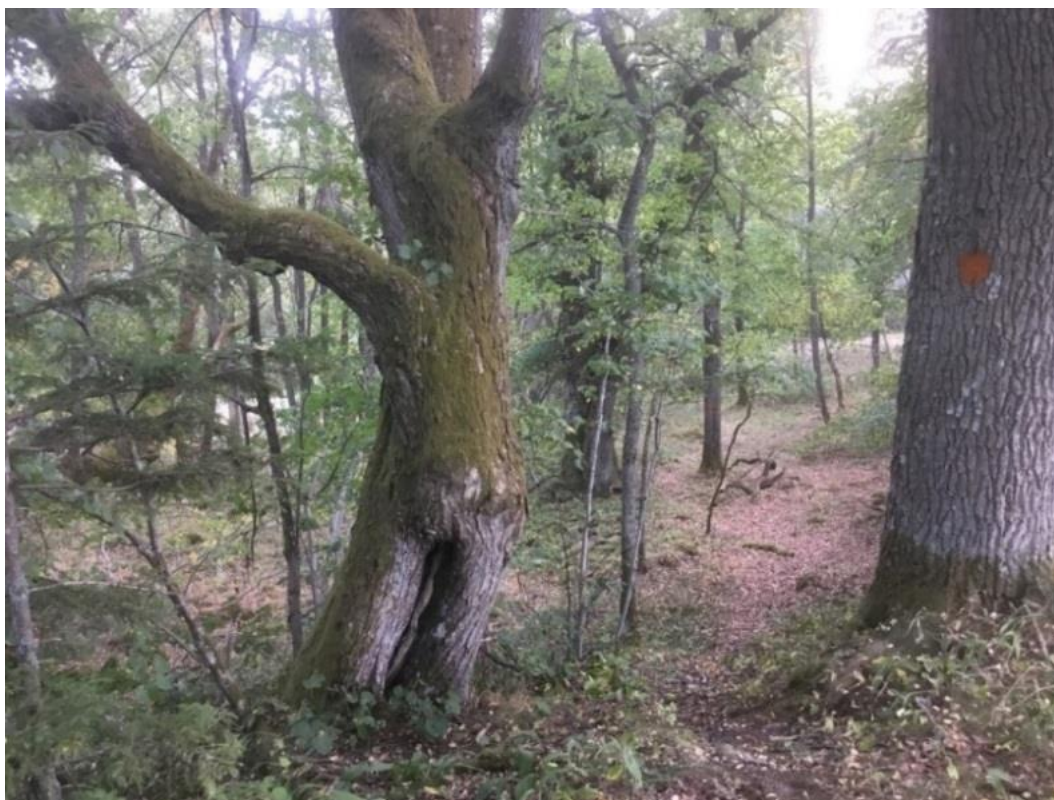
Figur 69. Foto på naturtypen 9020 Nordlig ädellövskog.

Naturtypen 9020 Nordlig ädellövskog är en övergångsform från boreala till nemorala skogstyper och förekommer på mark som är torr-fuktig och relativt näringsrik, se referens Naturvårdsverket 2012. Trädskiktets krontäckningsgrad är normalt 50–100% och ädellövträd utgör normalt minst 50% av ytan, men lövdominerad naturskog med ned till 30% ädellöv kan föras till naturtypen. Viktiga komponenter i trädskiktet är ek, alm, ask, lind och lönn. Skogen ska vara, eller i en relativt nära framtid kunna bli naturskog eller likna naturskog med avseende på egenskaper och strukturer. Skogen ska vara i ett sent eller i ett relativt sent successionsstadium. Det ska finnas gamla träd, död ved och en kontinuitet för de aktuella trädslagen. Naturtypen är mycket artrik och rödlistade arter av epifytiska kryptogamer, vedlevande insekter, samt marklevande flora och fauna förekommer. Artsammansättningen varierar med skogens slutenhet.
