PM NATURVÄRDE SINVENTERING

2015-09-22

Naturvärdesinventering Väg 62: Löved

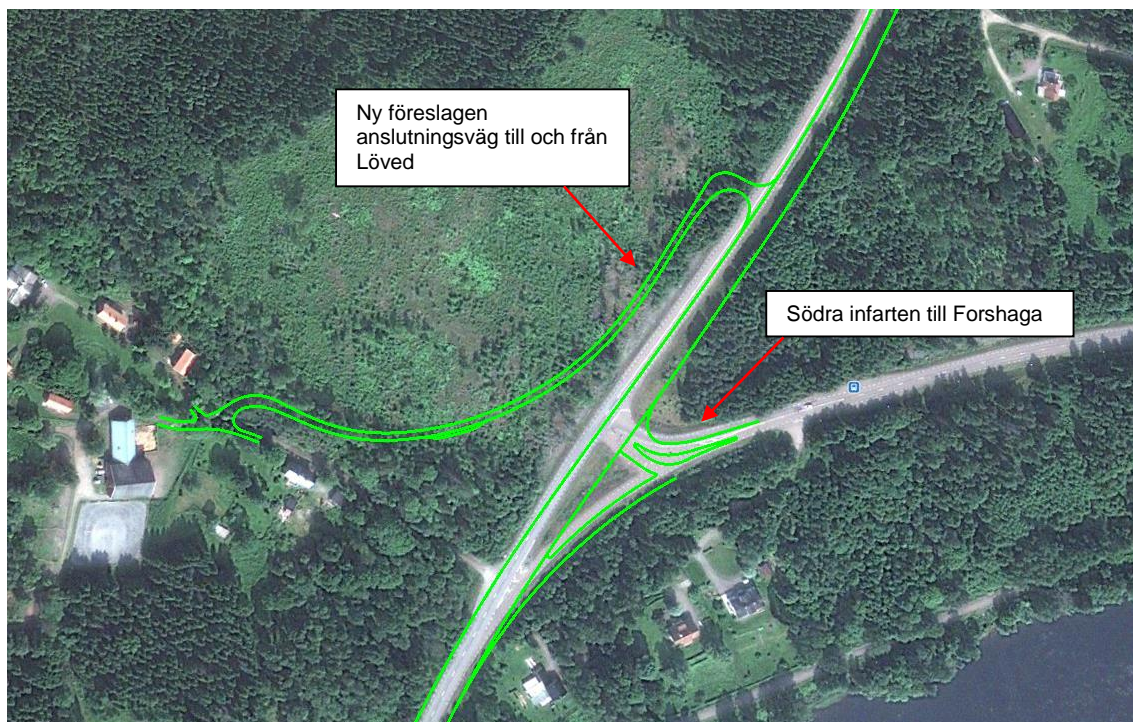
Figur 1. Översiktskarta över utredningsområdet vid Löved utmed väg 62.

Utredningsområdet består av planerad vägsträckning till och från Löved (Figur 1). Då utredningsområdet som berörs är litet i omfattning besöktes hela vägsträckningen. Vid inventeringen användes en handdator med GPS och karta innehållande GIS-skikt med det nya vägområdet inlagt (iPad med programmet GISPro). Naturtyp, biotop, strukturer, arter, naturvärdeselement m.m noterades och fotograferades. Rödlistade eller fridlysta arter markerades på kartan.

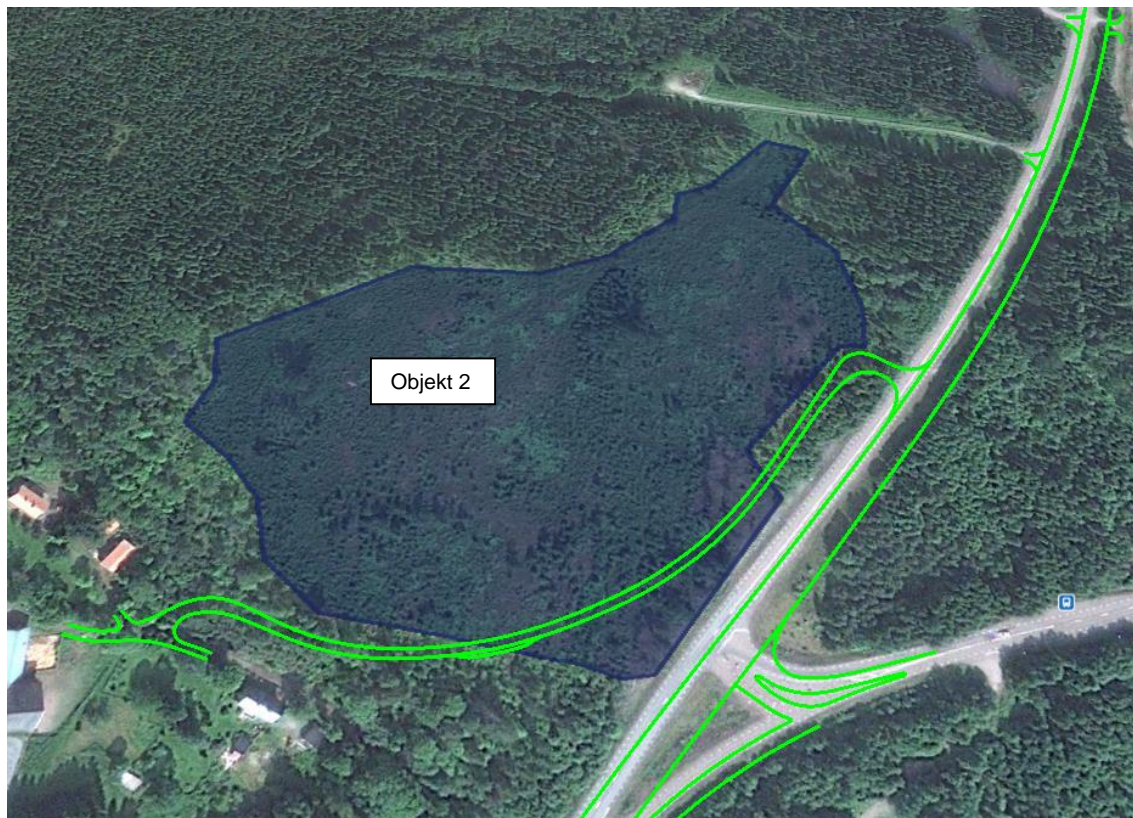
Figur 4. Objekt 2 som utgörs av ett kalhygge med låga naturvärden.

Från skogen vid anslutning till väg 62 följer ett område med kalhygge som idag är bevuxet med buskar och sly, främst av björk, örnbräken och hallon (Figur 5) Kalhygget täcker ett stort område och följer tänkt vägsträckning fram till objekt 3 (Figur 4). Kalhygget bedöms inneha lågt naturvärde.

Kalhyggesområdet bedöms inte påverkas negativt av planerade åtgärder.

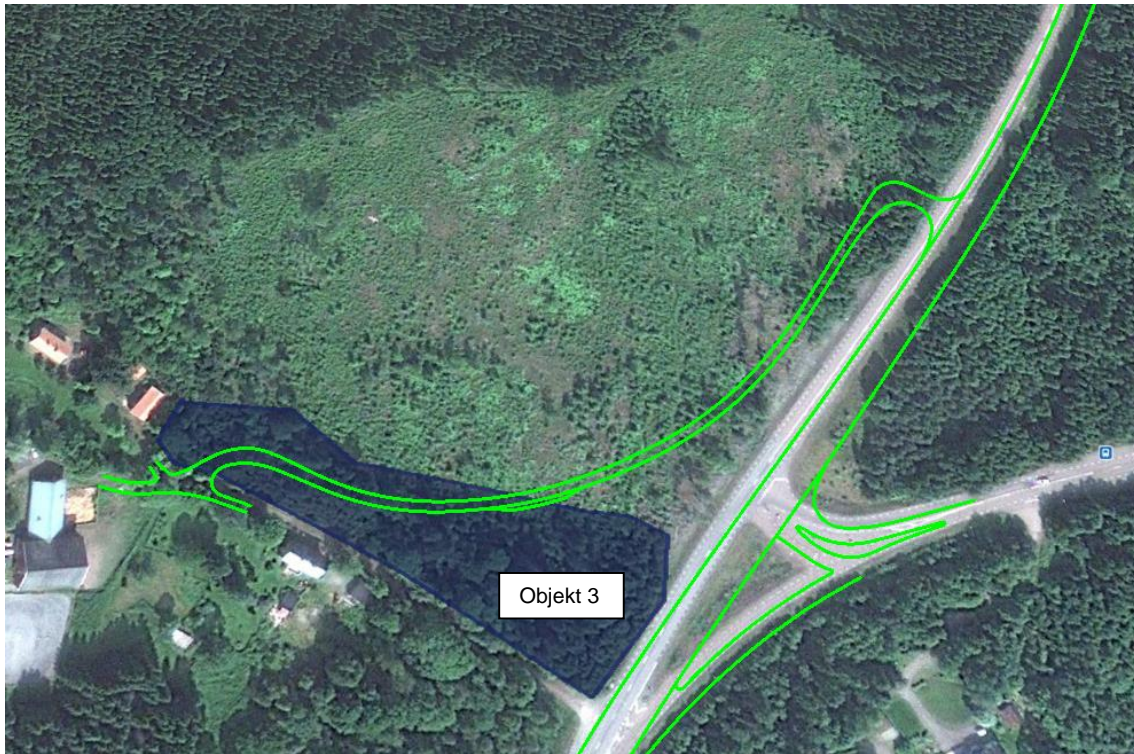
Figur 6. Objekt 3, skogsområde och bergbrant med visst naturvärde.

Naturvärde: Visst naturvärde med avseende på den blottade, södervända bergbranten samt de äldre, senvuxna ekarna och äldre tallarna på bergbrantens topp.

Vid Löved övergår miljön till blandskog som växer ovanpå en mindre bergbrant (Figur 6). Bergbranten löper från väg 62 och utmed nuvarande anslutningsväg till Löved och är ca 4 m hög som högst (Figur 7). På bergbranten mot befintlig väg växer bland annat stensöta samt flertalet mossor och lavar så som tuschlav och filtlav. Skogsområdet fortsätter eventuellt västerut utanför markerat område på figur 2. Resterande delar av skogen har inte inventerats inom ramen för detta uppdrag.

Överlag innehar skogen på bergbranten visst naturvärde där äldre träd, död ved med vedlevande svampar, lavar och mossor samt senvuxna äldre träd bidrar till områdets naturvärde. Äldre, senvuxna träd räknas som naturvärdesträd enligt Skogsstyrelsen (2014). Dessa träd är placerade uppe på bergbranten strax innan där planerad väg kommer ansluta till befintlig väg. Gamla senvuxna träd utgör substrat för mossor och lavar och visar på skog med lång kontinuitet, något som är viktigt för många rödlistade arter av t.ex. mossor, lavar och svampar.

Bergbranten utgör substrat för mossor och lavar och med sin delvis solbelysta sydvästsluttning skapas varma mikroklimat som kan gynna värmeälskande insekter och andra organismer. Berg som inte påverkats av mänsklig aktivitet (t.ex. genom avverkning) är värdefulla och inverkan på berget vid Löved bör undvikas. Om betydande ingrepp kommer att göras i skogen bör särskilt värdefulla naturvårdsträd (framförallt de senvuxna, gamla ekarna) undantas från åtgärder. Om naturvårdsträd måste tas ned kan dessa med fördel lämnas kvar i skogen och läggas på marken på ett varierande sätt, både helt med markkontakt och delvis upphöjda från marken på stenar eller stubbar. Detta skapar ett varierande substrat som kan gynna många vedlevande arter.

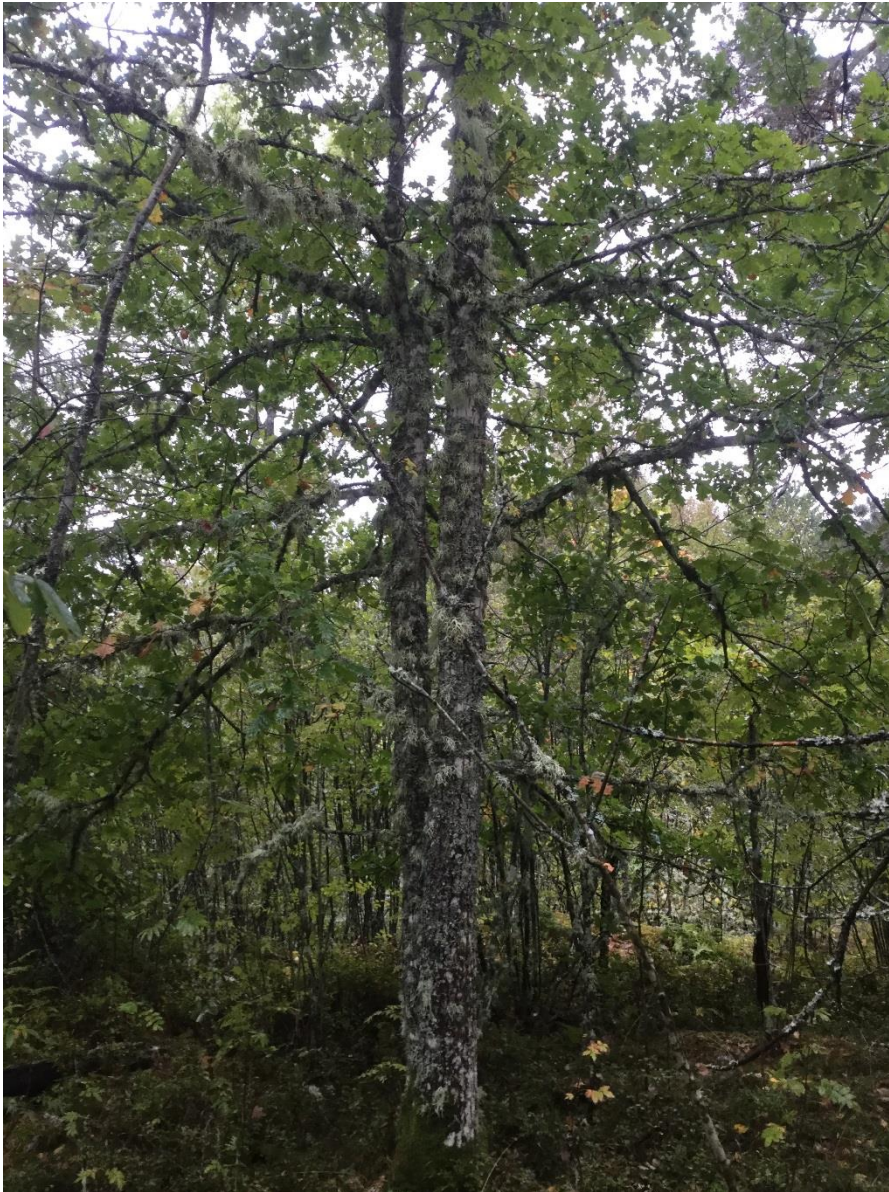
Figur 8. Äldre senvuxen ek med klen stam på berget.

Skogen på berget består av en blandning av mycket unga och äldre träd av tall, björk, rönn, sälg, ek. Bland de äldre träden finns även senvuxna ekar med klena stammar som tydligt är av hög ålder. Skogen fortsätter österut mot väg 62 och hela området förefaller ha undantagits från skogsbruk under en längre tid. Dock är området idag på väg att växa igen med videsnår vilket påverkar skogen negativt. I områdets sydöstra del mot väg 62 finns god tillgång till död ved och fynd gjordes av bland annat fnöskticka och björkticka.

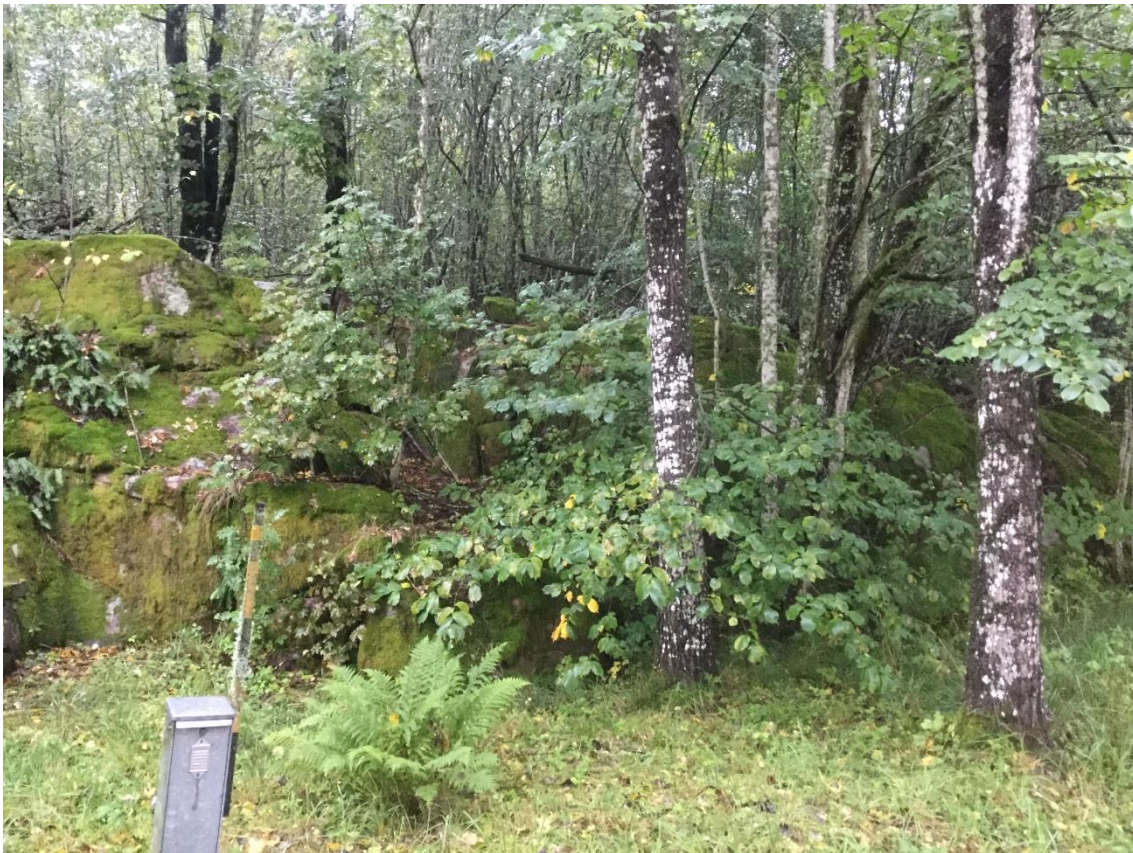
På den plats där planerad anslutningsväg ska ansluta till befintlig väg växer även en hasselbuske utmed befintlig väg i en lundliknande miljö utmed vägen. I skogen finns förekomst av död ved i små mängder, såväl klen (<10 cm i omkrets) som grov (>10 cm i omkrets) död ved.

Figur 9. Vid planerad korsning av ny anslutningsväg och befintlig väg är berget ca 2 m högt och hassel växer utmed befintlig väg i lundlikande miljö.
