# NATURVÄRDE SINVENTERING

## komplettering

E20 Faunapassager Hasslerör-Vallsjön, Mariestad  
och Gullspång kommun, Västra Götaland län

Version 2, 2025-08-29

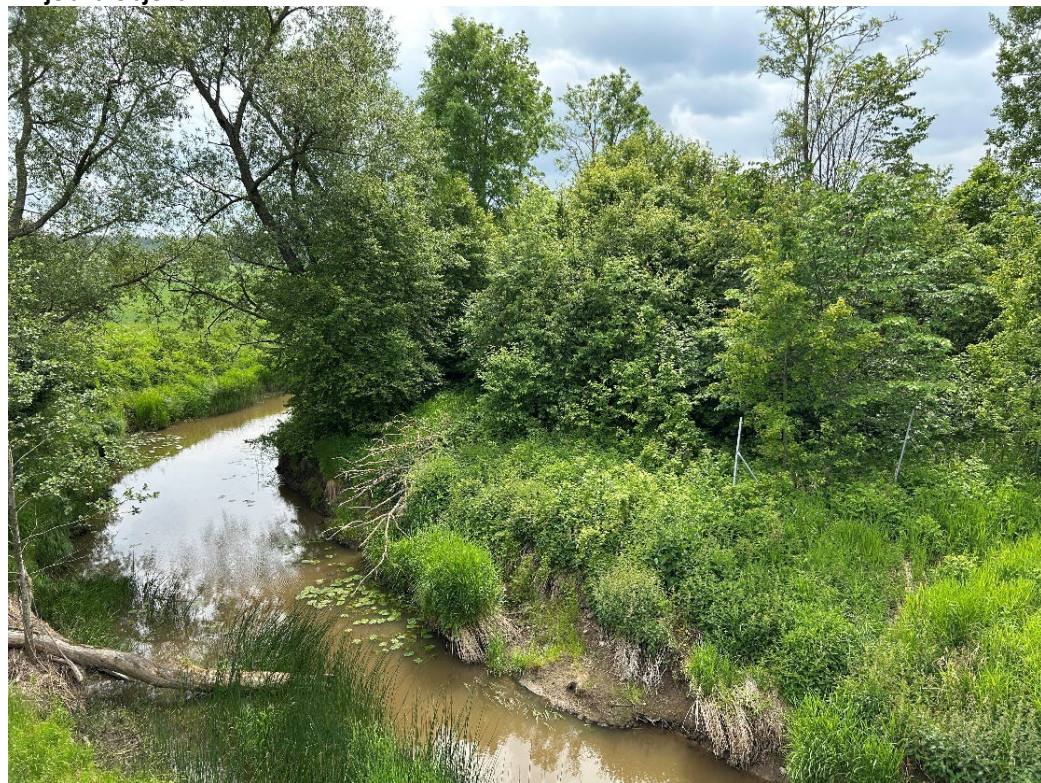
**Miljöbild objekt 1**

| <b>Värdearter</b> | Skogsalm (CR) – sparsam förekomst | Ask (EN) – sparsam förekomst | <b>Invasiva främmande arter</b> | Saknas |

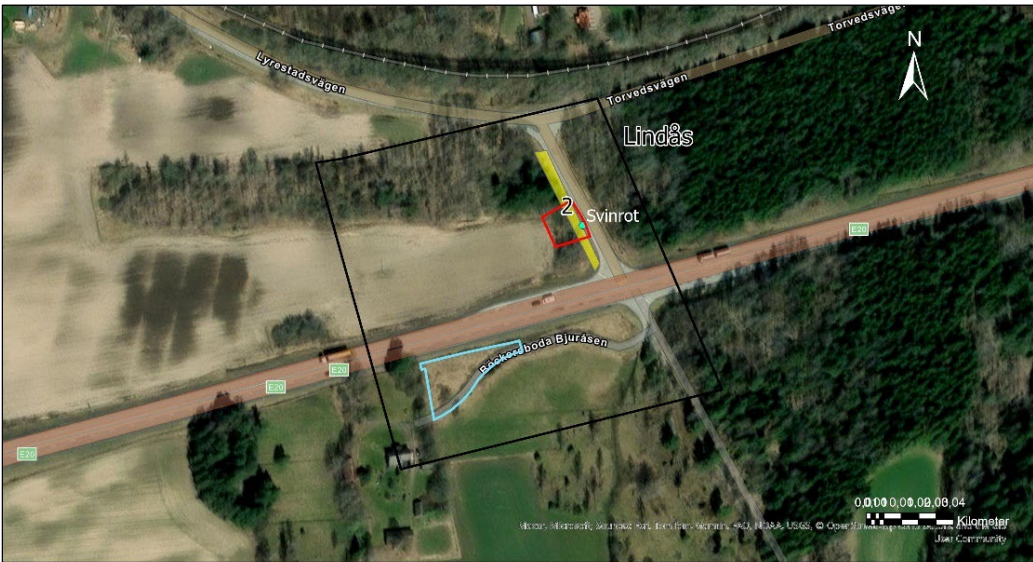
| Objektsbeskrivning | <p>Igenväxande utpekad artrik vägkant. Här finns talrikt med kvastfibbla, gökärt, liljekonvalj, smultron och skogsfräken. God förekomst av knylhavre. Knylhavre tränger ut blommande örter samt lågväxt vegetation (sen slåtter gynnar knylhavre) En stängel av svinrot registrerades. Här finns även sly av sälg, stenbär, midsommarblomster och fyrkantig johannesört.</p> <p>Vid Trafikverkets inventeringen av vägkanter 2021 gjordes följande observationer längs denna vägkant (dubbelsidig 230 m lång sträcka): blomsterlupin, bockrot, färgginst, grönvit nattviol, hundäxing, knylhavre, krusskräppa, kvastfibbla, liten blåklocka, strandråg, svinrot, vass och äkta johannesört. Vägkanten fick naturvärdesklass 3. Vid NVI 2023 bedömdes delen närmast väg E20 med naturvärdesklass 3. Grönvit nattviol har inte återfunnits vid årets naturvärdesinventering.</p> | | | |
| Biotopvärde | <p>Biotopens tillstånd: Mellan bra och dålig</p> <p>Biotopens sällsynthet: Mindre vanlig</p> <p>Biotopens funktion: Viss särskild ekologisk funktion</p> <p>Sammantaget resulterar detta i ett visst biotopvärde.</p> | | | |

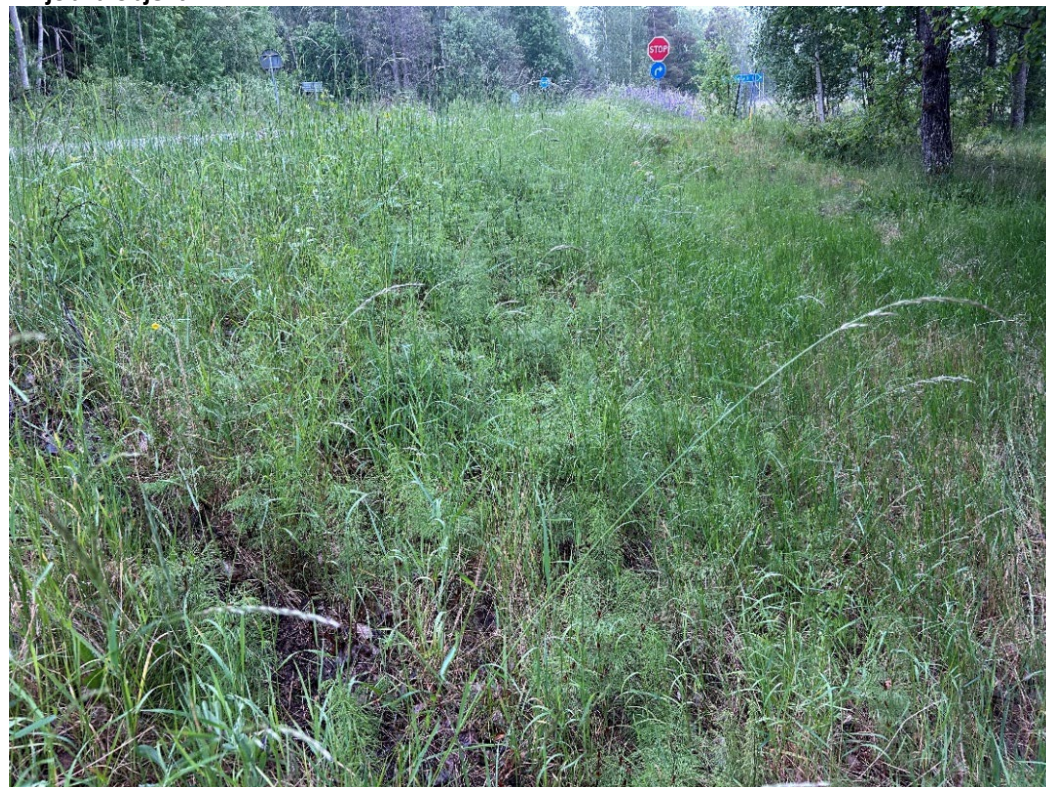
Miljöbild objekt 2

| Värdearter | <p>Svinrot (NT) – sparsam förekomst</p> <p>Artportalen:</p> <p>Färgginst (VU)(år 2024)</p> <p>Grönvit nattviol (ASF8§) (år 2016)</p> | Invasiva främmande arter | Saknas | |

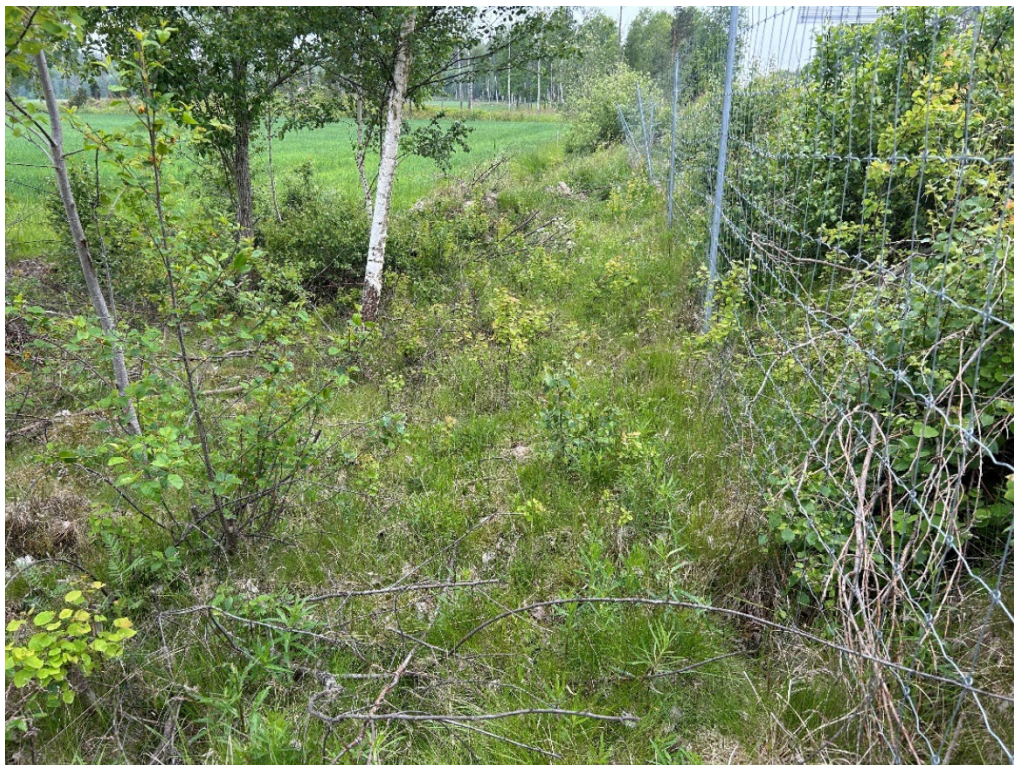
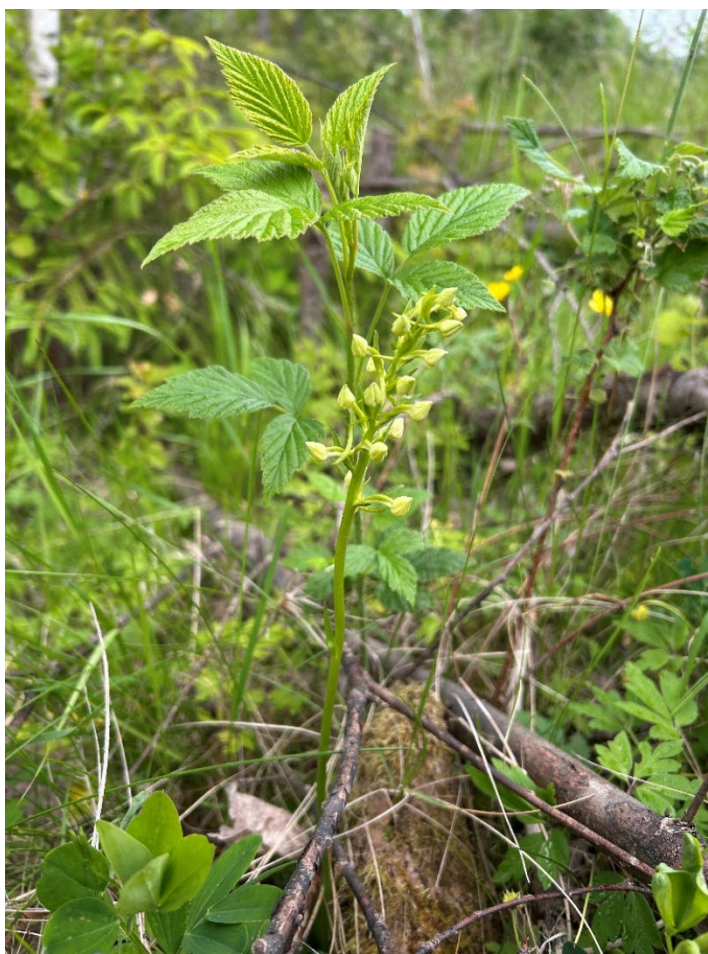
Miljöbilder objekt 3

| <b>Objektsbeskrivning</b> | En mindre torrbacke som sluttar svagt mot söder på insidan viltstängslet . Här växer gullris, talrikt med flockfibbla, talrikt med skogsklöver, enstaka grönvit nattviol, renfana, åkertistel, vitmåra, midsommarblomster, gökärt och gulvial. Utanför viltstängsel i vägslänt växer gråfibbla, skogsklöver och hundkex. Ett bestånd av blomsterlupin finns i vägslänten öster om biotopen. | | |
| <b>Biotopvärde</b> | Biotopens tillstånd: Mellan bra och dålig<br>Biotopens sällsynthet: Mindre vanlig<br>Biotopens funktion: Viss särskild ekologisk funktion<br>Sammantaget resulterar detta i ett visst biotopvärde. | | |
| <b>Värdearter</b> | Grönvit nattviol (ASF 85)<br>– sparsam förekomst | <b>Invasiva främmande arter</b> | Blomsterlupin<br>gränsande mot utredningsområdet. |

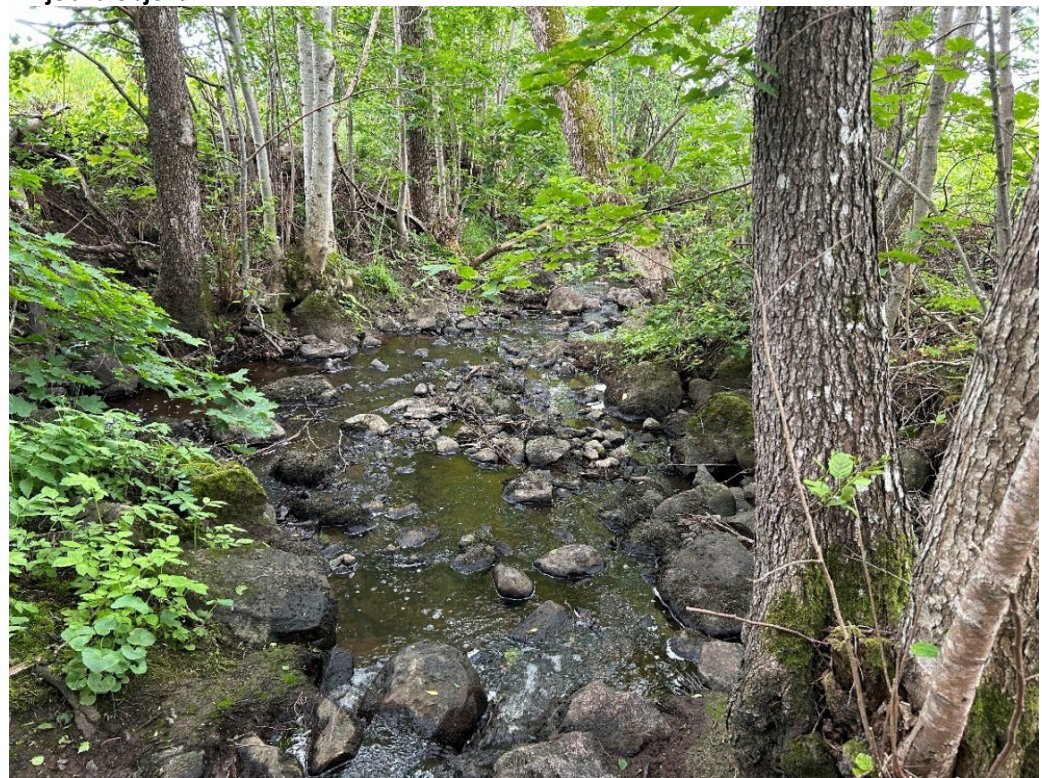
Miljöbild objekt 4

| <b>Objektsbeskrivning</b> | <p>Fin bäckfåra av Sågbäcken längs med E20. Sträckan är strömmande samt sten- och blockrik med grusbotten. Bäckfåran är beskuggad med klibbal, lönn, hägg, ask och rönn. Bäckens leds i en trumma under väg E20 och fortsätter på den norra sidan av E20 genom en beskuggad lövskog (biotop 6). Bäckens är upptagen som en vattenförekomst med dålig ekologisk status (VISS, Vatteninformationssystem i Sverige). Fynd av elritsa finns i Elfiskeregistret från år 2017 och 2018.</p> <p><i>Viltuthoppets placering har justerats österut enligt kartan vilket gör att bäcken inte påverkas.</i></p> | | |
| <b>Biotopvärde</b> | <p>Biotopens tillstånd: Mellan bra och dålig<br/> Biotopens sällsynthet: Ovanlig biotop<br/> Biotopens funktion: Påtaglig ekologisk funktion<br/> Sammantaget resulterar detta i ett påtagligt biotopvärde.</p> | | |

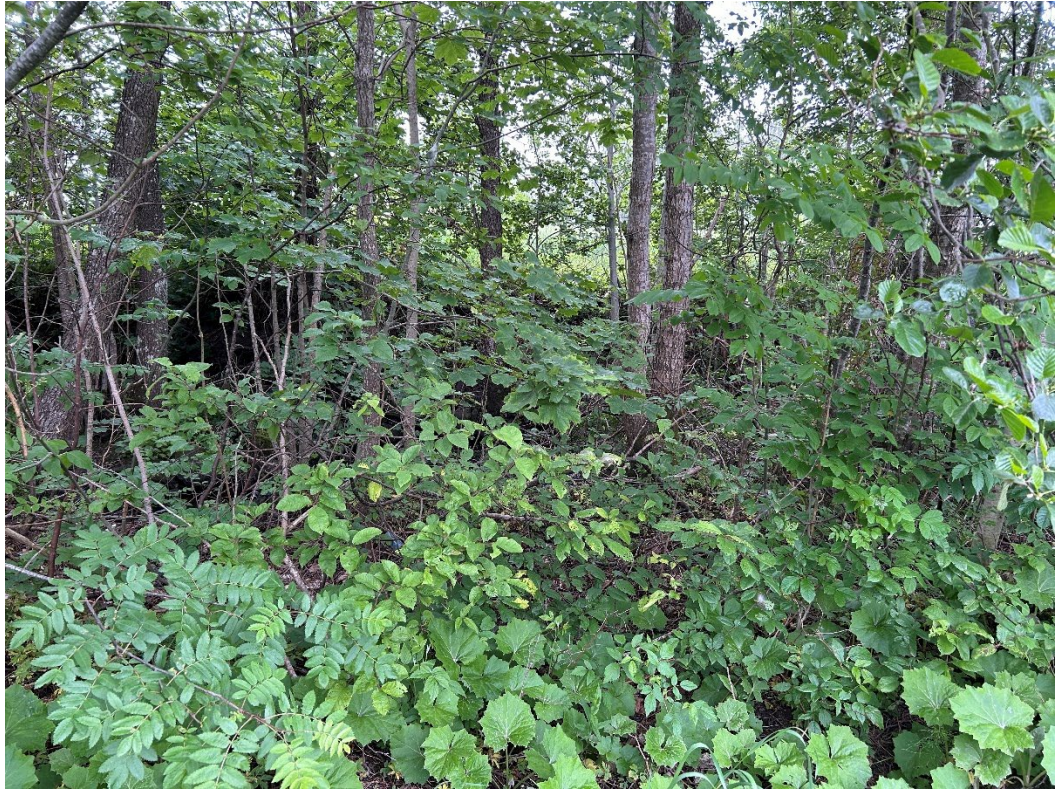
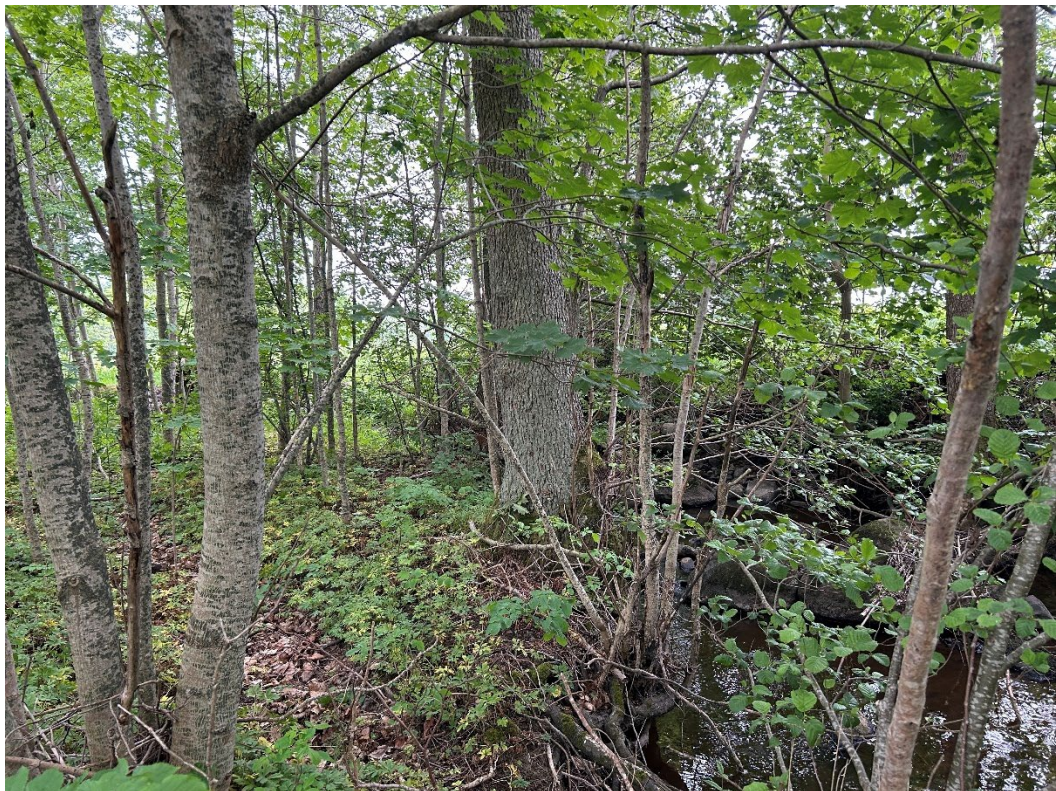
Miljöbilder objekt 5

| <b>Objektsbeskrivning</b> | <p>Strandskog runt bäckfåran (Sågbäcken) med klibbal, lönn, rönn, hägg och ask. Två askar har observerats. Den ena med glest bladverk och 3 kläna stammar. Den andra är en grov ask på ca 65 cm i diameter inom utredningsytan. I den västra delen av naturvärdesbiotopen finns knäckepil, salix, asp och björk. Skogen är avverkad öster om biotopens slut. Marken beskuggad och magert med växtlighet, delvis täckt av vitsippor. Här finns även flädervänderot, skogssäv, skogsfräken, majbräken, lundgröe, strandlysing, hästhov och nejlikrot. Fin grusig bäckfåra med strömmande vatten samt sten- och blockrikt.</p> <p><i>Viltuthoppets placering har justerats österut enligt kartan inom område utan naturvärdesklass. Ytan utgörs av gräsmark och avverkad trädridå.</i></p> | | |
| <b>Biotopvärde</b> | <p>Biotopens tillstånd: Bra tillstånd<br/> Biotopens sällsynthet: Ovanlig<br/> Biotopens funktion: Påtaglig ekologisk funktion<br/> Sammantaget resulterar detta i ett påtagligt biotopvärde.</p> | | |
| <b>Värdearter</b> | Ask (EN) | <b>Invasiva främmande arter</b> | Saknas |

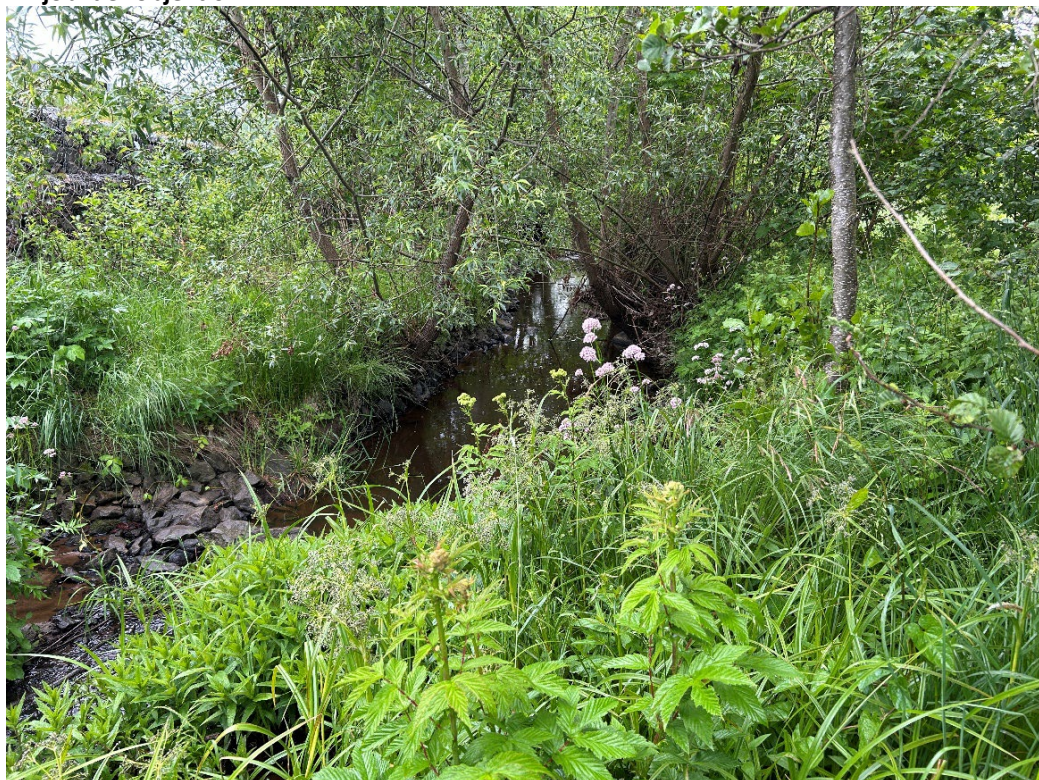
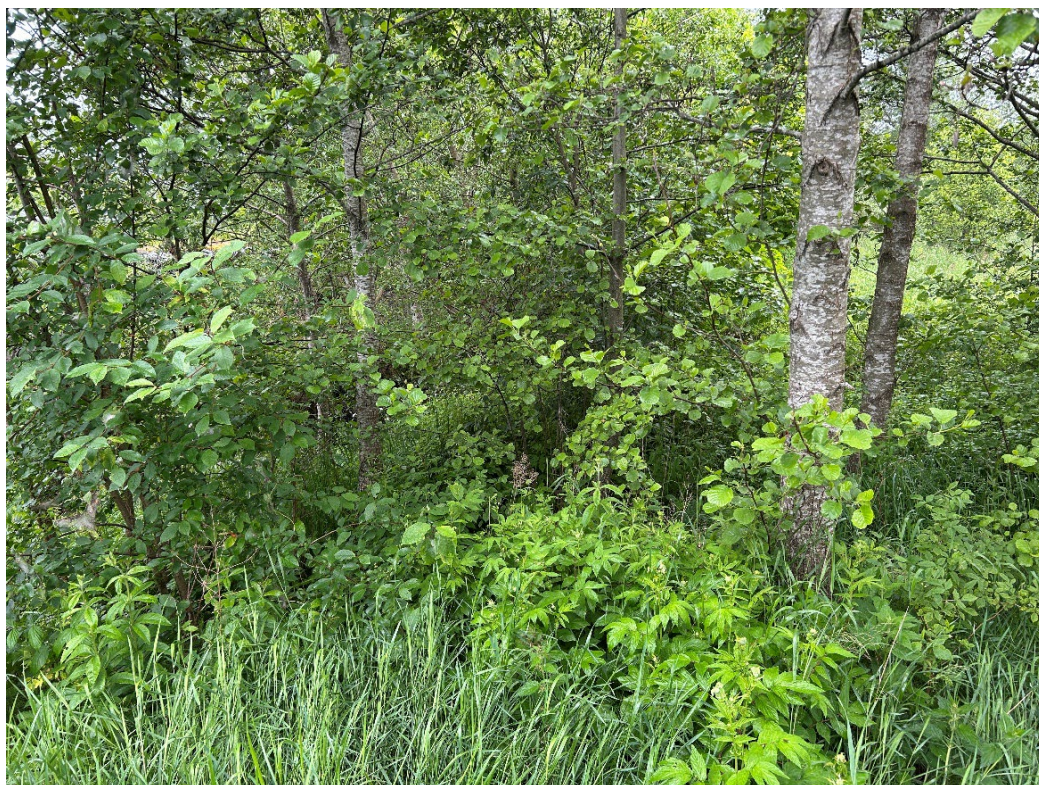
Miljöbilder objekt 6

| <b>Objektsbeskrivning</b> | Sågbäckens förlängning på norra sidan E20 med strandskog bestående till stora delar knäckepl, hägg och klippal. I strandkanten växer flädervänderot, skogssäv, älggräs och brännässla. | | |
| <b>Biotopvärde</b> | Biotopens tillstånd: Mellan bra och dålig<br>Biotopens sällsynthet: Mindre vanlig<br>Biotopens funktion: Viss särskild ekologisk funktion<br>Sammantaget resulterar detta i ett visst biotopvärde. | | |

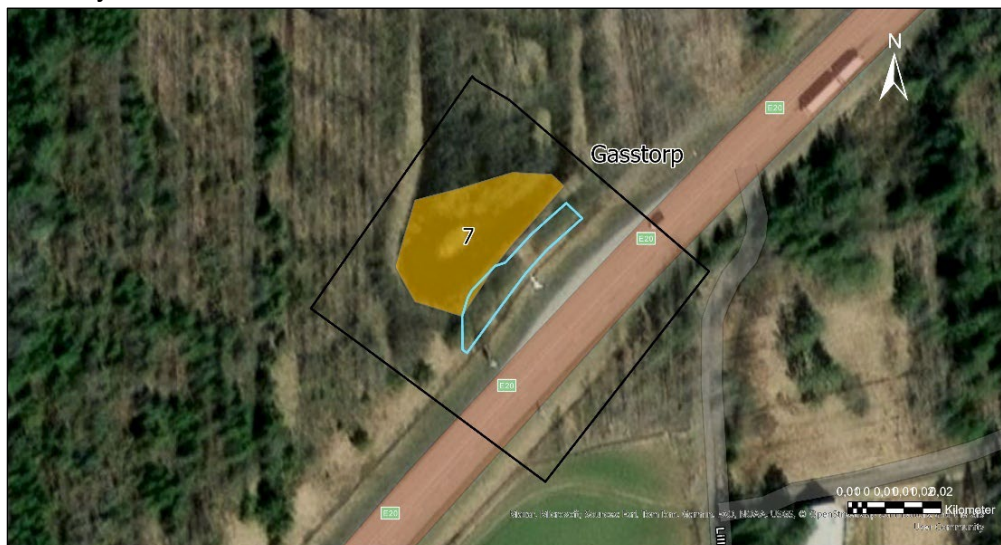
Karta objekt 7

| <b>Objektsbeskrivning</b> | <p>Anlagd vegetationstät våtmark på nordvästra sidan väg E20. Våtmarken kantas av salix och klibbal. Några buskar och träd står även mitt i våtmarken. Vegetationen i vattnet domineras av smalkavedun, kärrfräken och flaskstarr. Här växer även sjösäv, vattenklöver och knapptåg. Delar av våtmarken har öppna vattenspeglar. Våtmarken kan ha potential som lekmiljö för groddjur, därav är bedömningen av klass preliminär. Dammen kan även ha potential för trollsländor och för övrigt utgör vattenmiljön ett viktigt inslag i det omgivande landskapet.</p> <p>Byggandet av viltuthoppet bedöms inte påverka våtmarken och därmed behöver inte förekomst av groddjur undersökas vidare.</p> | | |

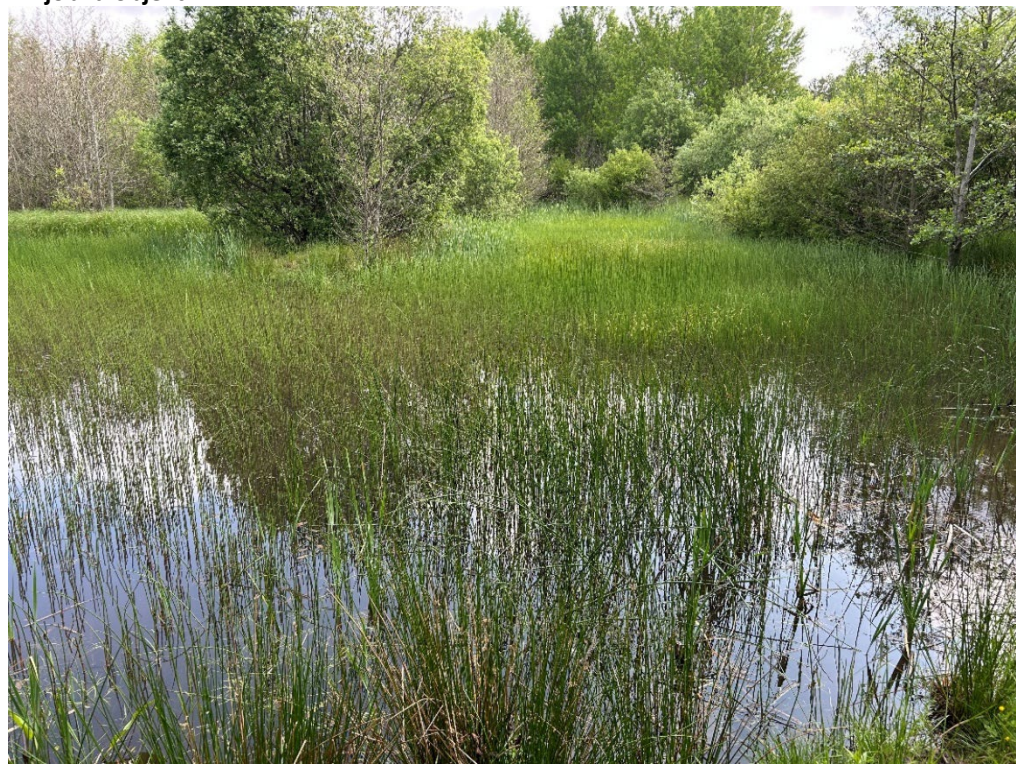
Miljöbild objekt 7

| <b>Biotopvärde</b> | <p>Biotopens tillstånd: Mellan bra och dålig<br/> Biotopens sällsynthet: Ovanlig<br/> Biotopens funktion: Påtaglig ekologisk funktion<br/> Sammantaget resulterar detta i ett påtagligt biotopvärde.</p> | | |

En naturvärdesbiotop (objekt nr 7) har bedömts med preliminär klass 3. Våtmarken kan ha potential för groddjur vilket kan bekräftas genom en groddjursinventering under lämplig tid på året.
