# PM Kulturarvsanalys Halmstad C Bangårdsombyggnad Halmstad kommun, Hallands län

Samrådsunderlag 2024-10-16

Dokumenttitel: PM Kulturarvsanalys

Författare: Mikael Hammerman, Norconsult AB

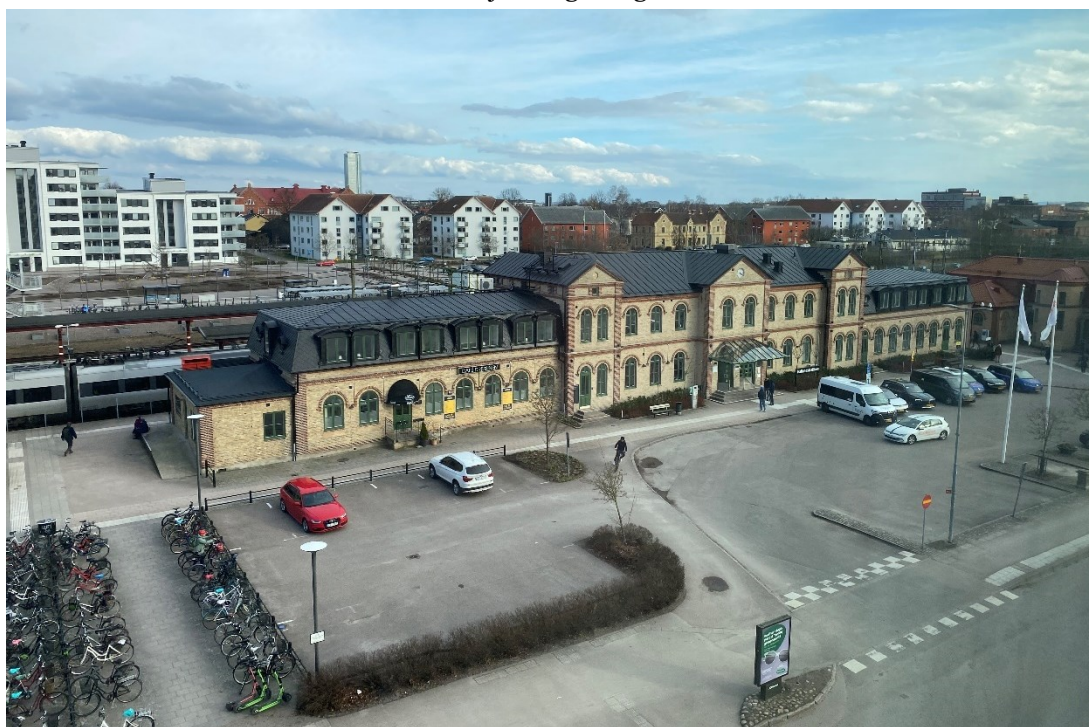
Figur 2 Halmstad station, med det f.d. stationshuset från HBJ i bakgrunden. Foto: Norconsult.

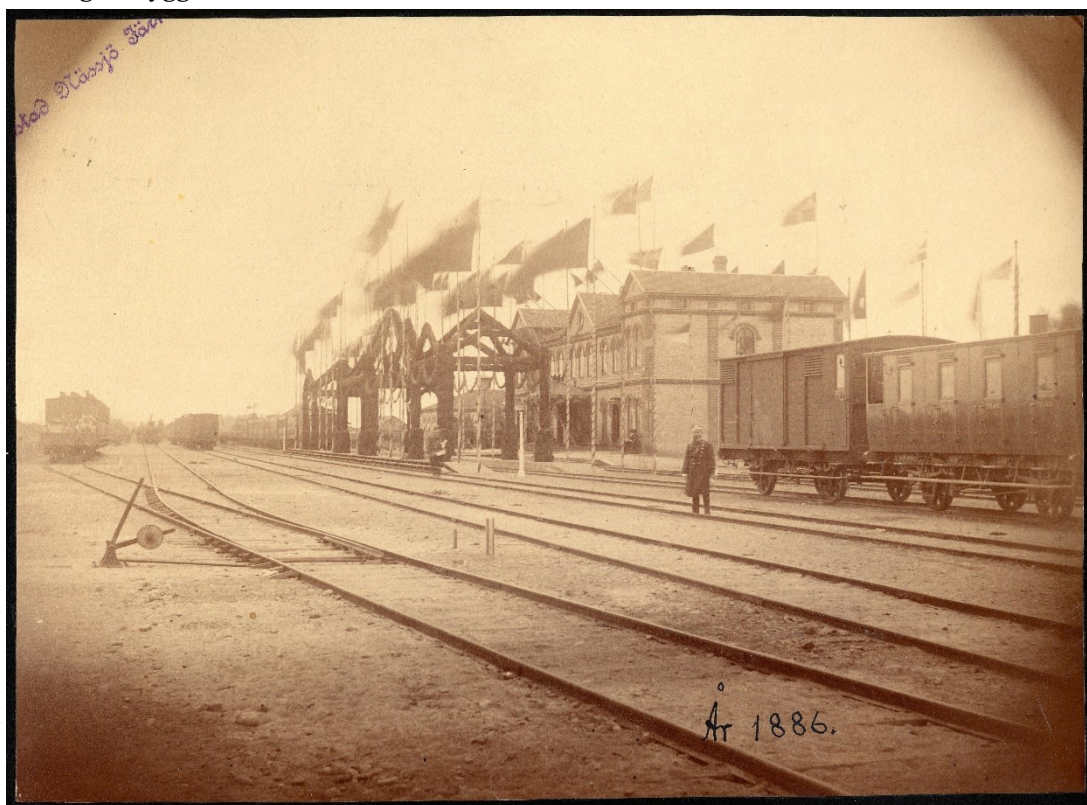
Figur 5 Halmstad station fotograferad 1886 vid invigningen av MHJ. Ilgodsbyggnaden skimtar i bakgrunden.  
Foto: Järnvägmuseet.

1877 öppnades Halmstad-Jönköpings järnväg (sedermera Halmstad-Nässjö järnvägar, HNJ) för trafik på sträckan Halmstad-Värnamo. Enligt vissa källor uppfördes först en enklare stationsbyggnad av trä, och någon gång i slutet på 1870-talet uppfördes en ny stationsbyggnad i rött och gult tegel, vilket idag utgör mittendelen av stationen. Ilgodsbyggnaden, direkt söder om stationshuset, uppfördes troligtvis samtidigt som själva stationsbyggnaden. Det finns inga kända uppgifter om arkitekt för vare sig stationshuset eller ilgodsbyggnaden.

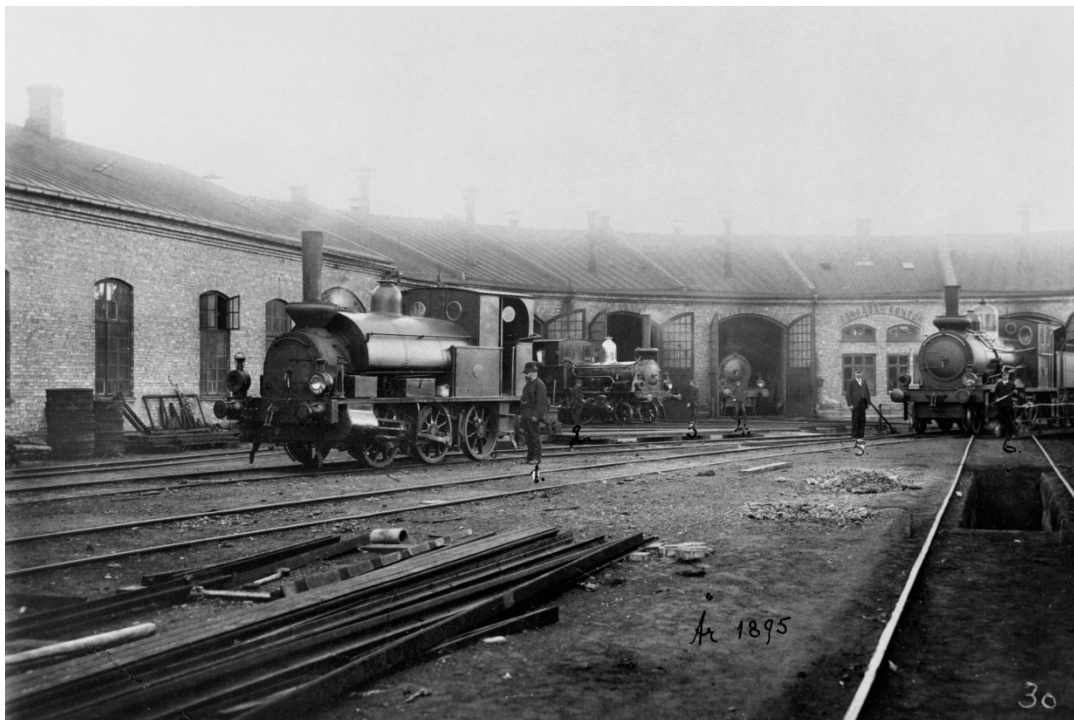
Figur 7 Lokstallar för HNJ, fotograferade 1895. Foto: Järnvägmuseet.

Lokstallar och verkstad för HNJ uppfördes troligtvis på 1870- eller 80-talet, för SHJ uppfördes lokstallar 1891-1892 och lokstall för HBJ efter 1889. Ytterligare lokstallar uppfördes under det sena 1800-talet.

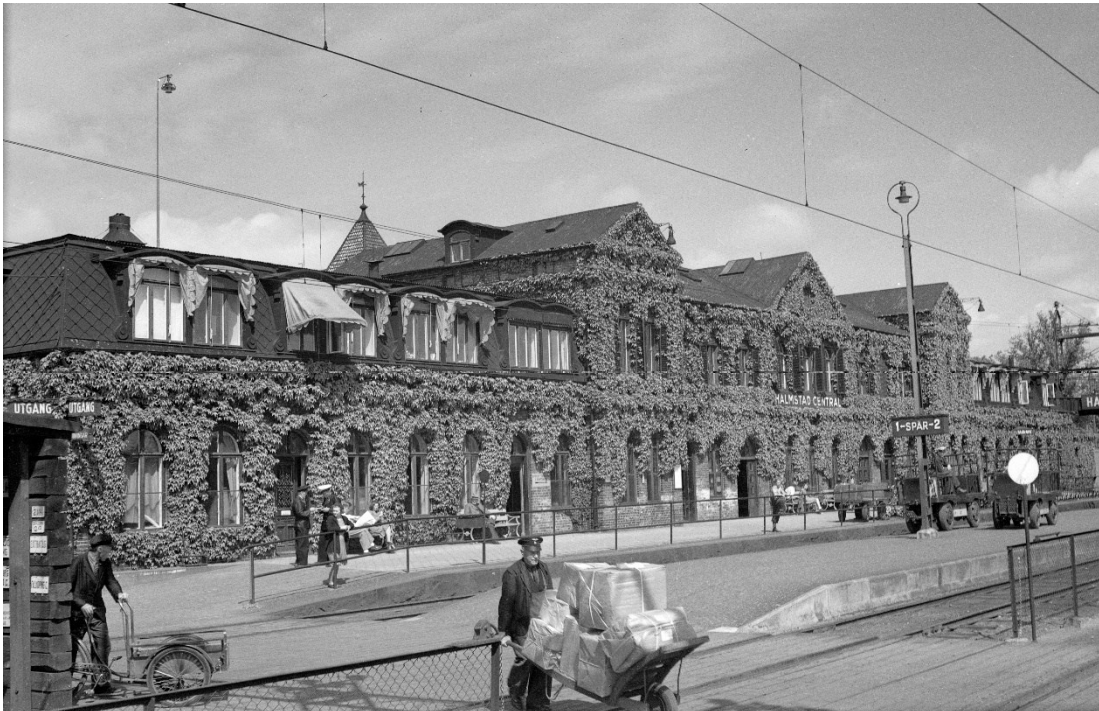
Figur 10 Stationen med plattformar och spårområde omkring 1950. Foto: Järnvägmuseet.

Västkustbanan elektrifierades mellan åren 1933–1936, med sträckan Halmstad-Ängelholm i drift från och med 2 juli 1935. Sträckan Halmstad-Nässjö kom däremot inte att elektrifieras. I samband med elektrifieringen sker också en ombyggnad av plattformar och spårområdet vid stationen. Plattformen närmast stationsbyggnaden upphör troligtvis att nyttjas för av- och påstigning i samband med de ombyggnader som görs, och plattformarna förses med tak. Under 1900-talet fortsätter byggnader uppföras, och byggs till i anslutning till stationen, spårområdet och verkstadsområdet. Godsmagasin fanns strax norr om stationen fram till 1960- eller 70-talet. Det ersattes sedan av ett större godsmagasin som uppfördes på motsatt sida järnvägen, och sedan revs sedan i samband med uppförandet av den nya bussterminalen i början av 2010-talet.

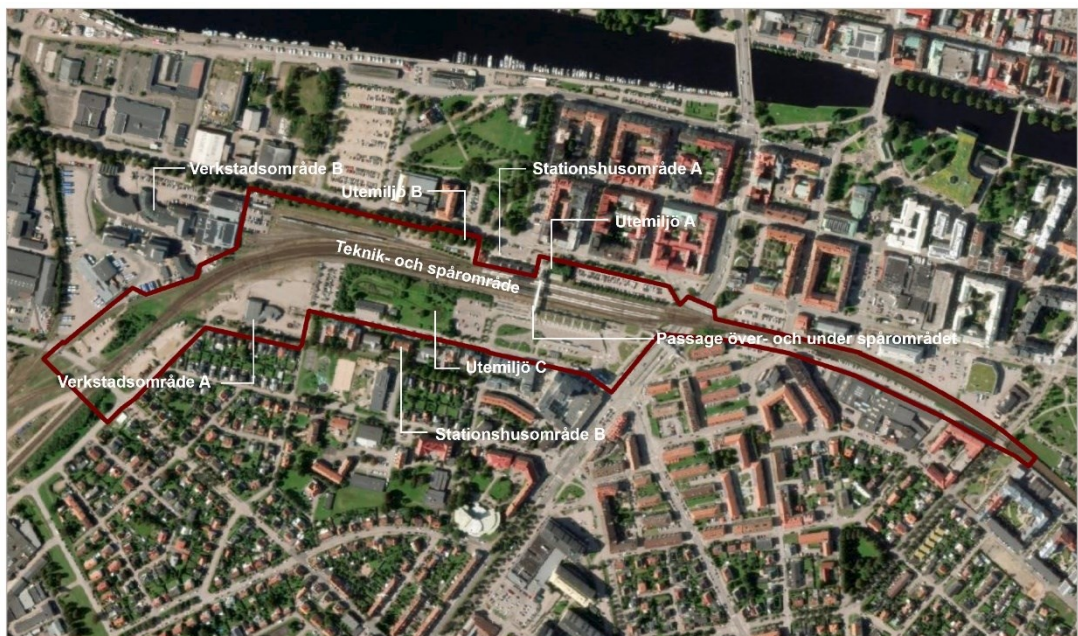
Figur 13 Översiktskarta över inventerade områden.

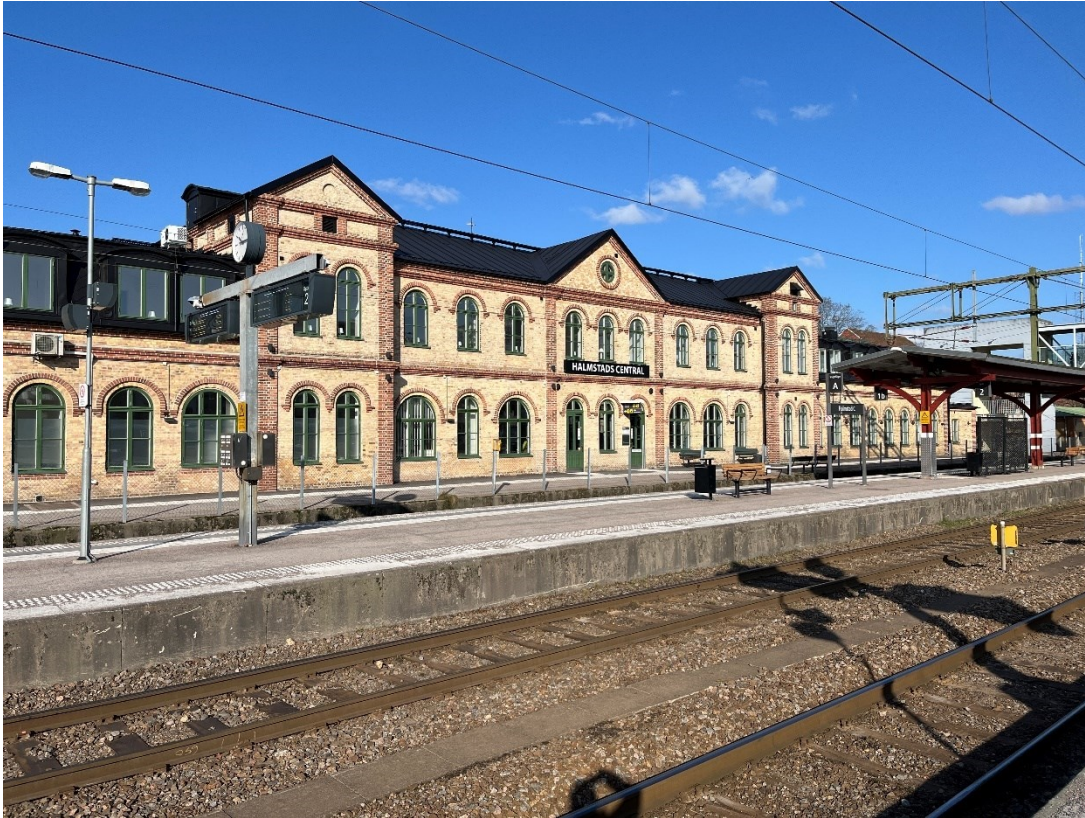
*Figur B1. Stationshuset i stationshusområde A sett från södra delen av plattformen mellan spår 3 och 4. Jämför med Figur 9 ovan. Den ursprungliga högre delen av stationshuset syns mitt i bild flankerad av de senare tillbyggda lägre delarna mot norr och söder. Notera staketet som spärrar av plattformen närmast stationshuset mot spår 1. Det enkla Gunnebostängslet är som sina föregångare mycket genomsiktligt vilket gör att stationshusets fasad är enkel att se och uppleva för väntande och förbipasserande resenärer. Stationshuset upplevs som en del av stationsområdet.*

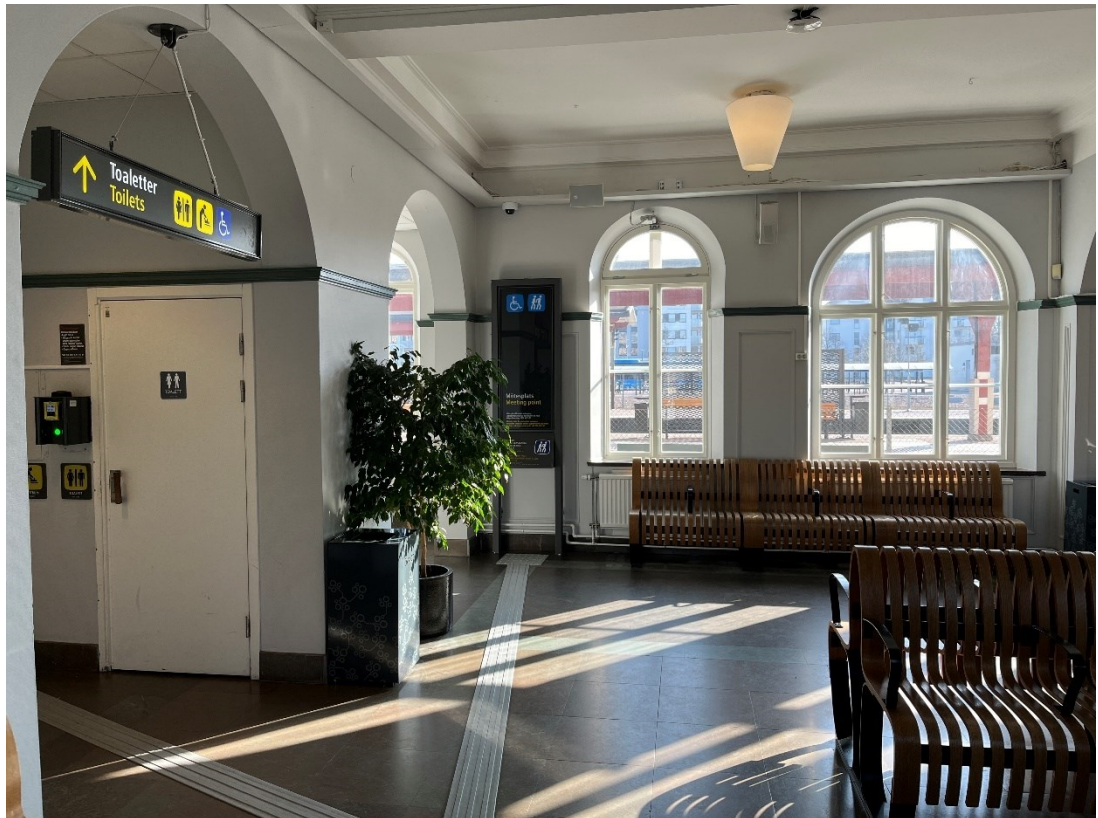
Figur B2. Stationshusets väntsal ligger i nära anslutning till spåren och har god sikt mot plattformarna trots stängslet som finns på plattformen närmast stationshuset mot spår 1. Väntsalens inredning är modern med nya skyltar och bänkar. I det äldre stengolvet har taktila vita stråk frästs in.

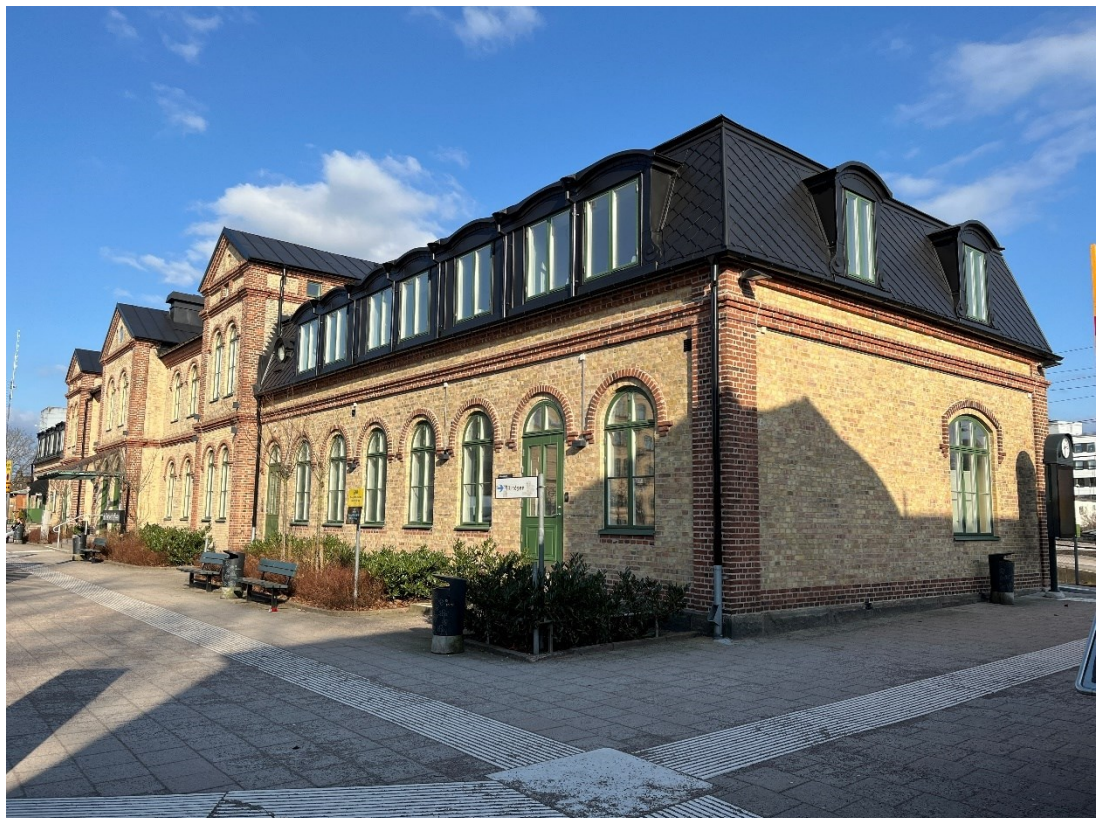
Figur B3. Stationshusets fasad mot Stationsgatan sedd från sydväst. Den södra tillbyggnaden är närmast i bild. Precis utanför bild till höger ligger plankorsningen för gående till plattformarna för spår 1 till 4. Bakom ryggen på fotografen ligger Ilgodsbyggnaden och Pressbyråkiosken. Se figur B5 nedan.

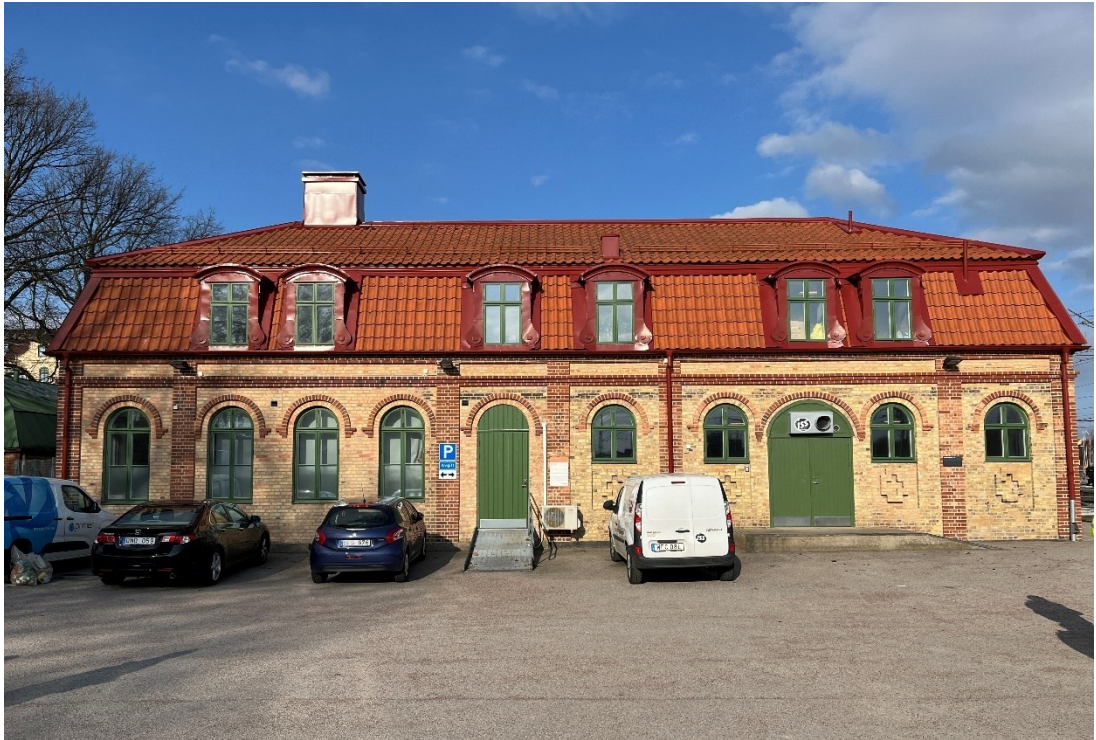
Söder om stationshuset ligger en byggnad med gavlarna vända mot spårområdet respektive staden som tidigare hanterat ilgods. Byggnaden har i mycket samma utförande som stationshuset och uppfördes troligtvis samtidigt, eller i nära anslutning till stationshusets uppförande i slutet av 1870-talet. Byggnaden är uppförd i ett och halvt plan med takkupor i det valmade takets nedre takfall. Takkuporna har samma dekorativa fönsteromfattning i plåt som stationshusets takkupor. Taket är lagt med rött enkupigt tegel medan fasaden är i gult tegel med pilastrar, gesimser och valvbågar i rött tegel precis som stationshuset. På långsidan mot stationshuset finns en rund trapphusutbyggnad och en mindre envånings utbyggnad.

Figur B5. Ilgodtsbyggnadens fasad mot söder. Stationens plattformar ligger precis utanför bild åt höger.

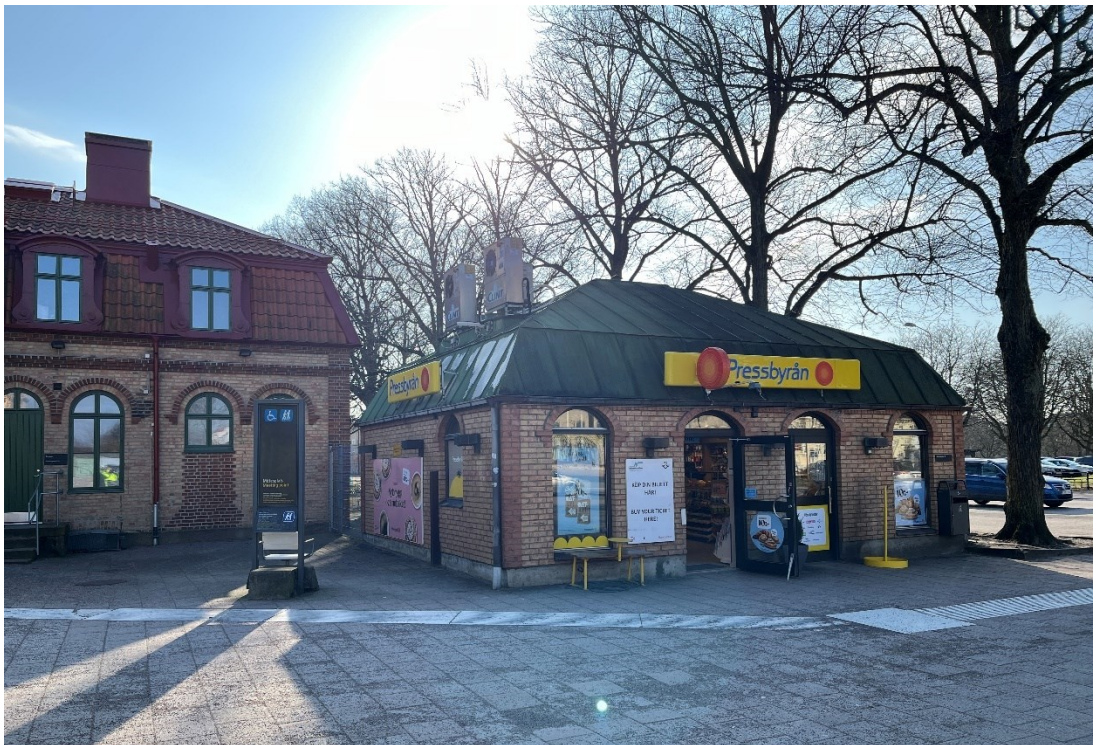
I anslutning till Ilgodtsbyggnaden står en relativt modern kioskbyggnad med Pressbyrån som hyresgäst. Byggnaden är uppförd med fasader i gult och rött tegel med välvda fönster och dörrar samt valmat grönmålat plåttak som en anpassning till stationshuset och ilgodtsbyggnaden. Kioskbyggnaden uppfördes troligen på 1980-talet.

Figur B6. Pressbyråkioskens fasad och tak efterliknar såväl ilgodtsbyggnaden som stationshuset med liknande fasaduttryck och takutformning. En anpassning för att smälta in bland den äldre bebyggelsen.

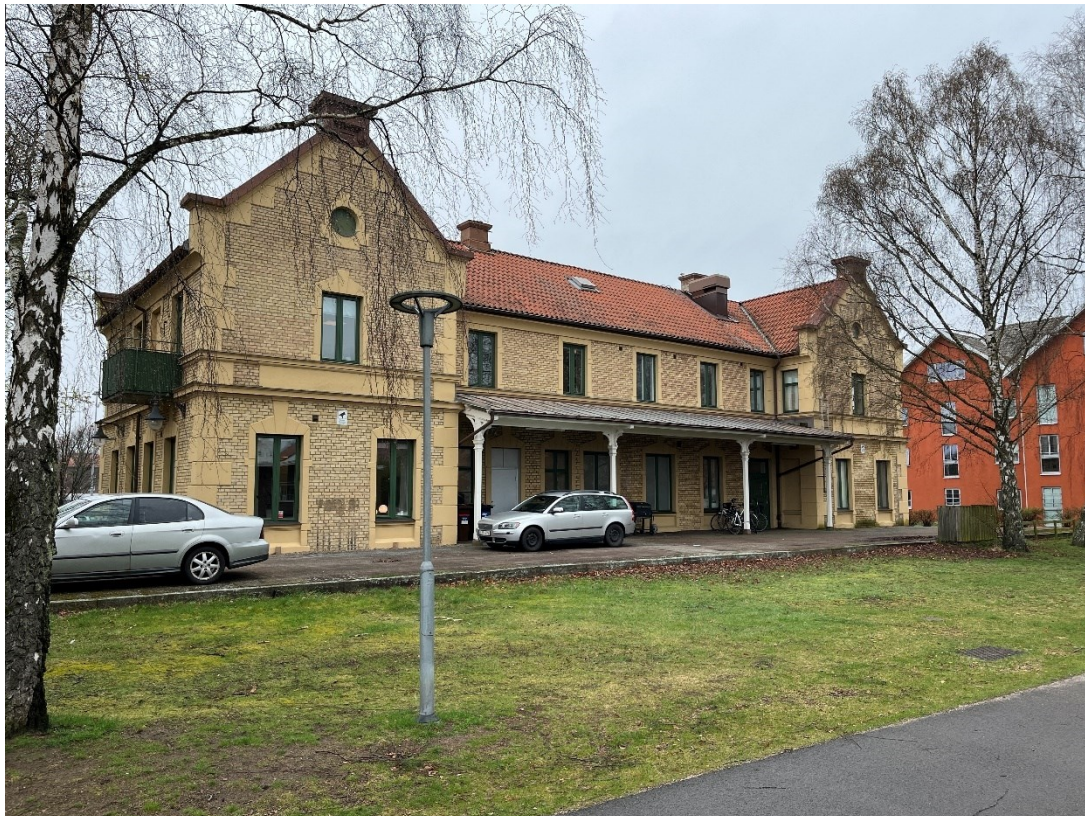
*Figur B7. Halmstad – Bolmen järnvägs stationshus har kvar sin ursprungliga volym och en välbevarad tegel- och putsfasad. Det gamla skärmtaket mot spårområdet finns fortfarande kvar på den östra fasaden.*

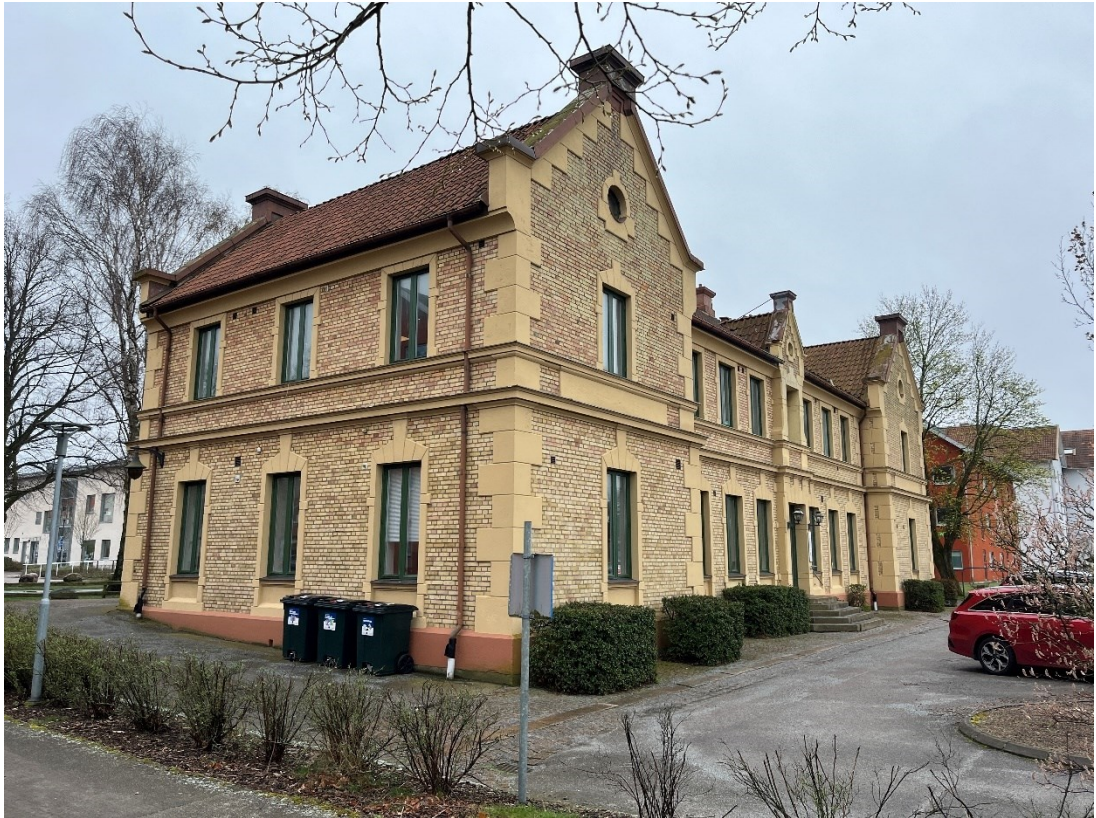
*Figur B8. Byggnadens östra fasad som vetter mot dagens spårområde och Bolmensgatan.*

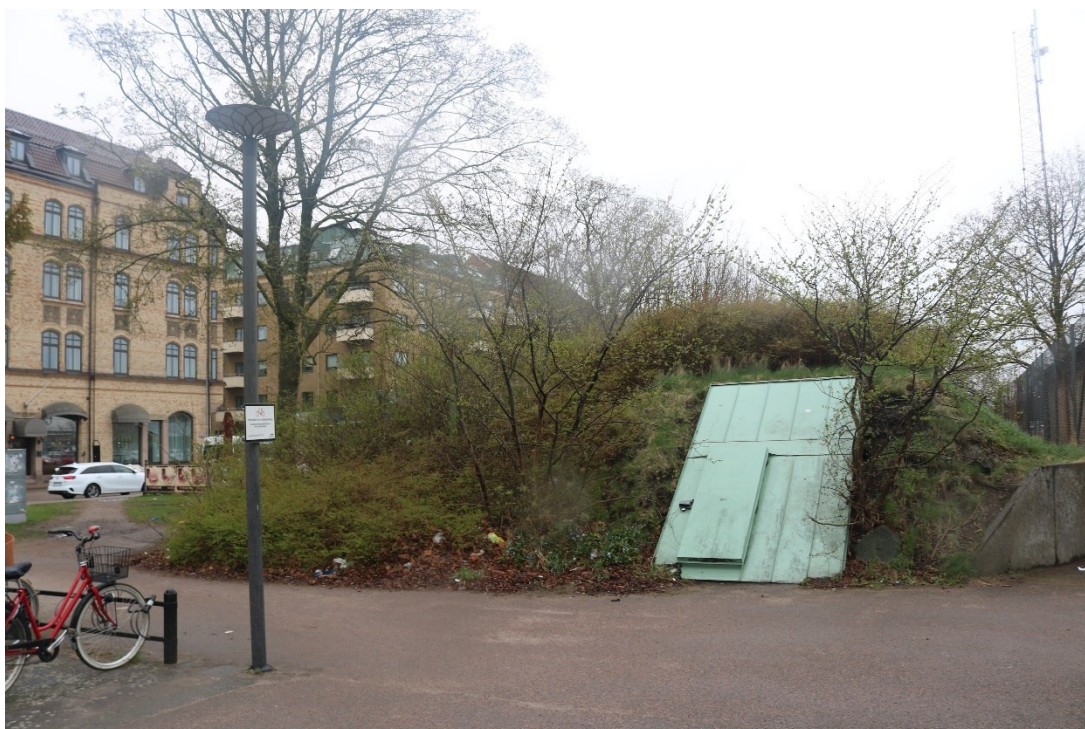
*Figur B9. Norr om stationshuset finns en grönyta som bland annat består av denna kulle med nedgång till ett underjordiskt teknikrum.*

Området ligger norr om stationshusområde A, väster om spårområdet. Inom området finns idag en grönyta med en konstjord kulle som rymmer ett underjordiskt teknikrum, ett äldre gatukök samt några mindre rabatter. Kullens vegetation upplevs vildvuxen. Mot Stationsgatan står ett par större lönnar på varsin sida gatuköket.

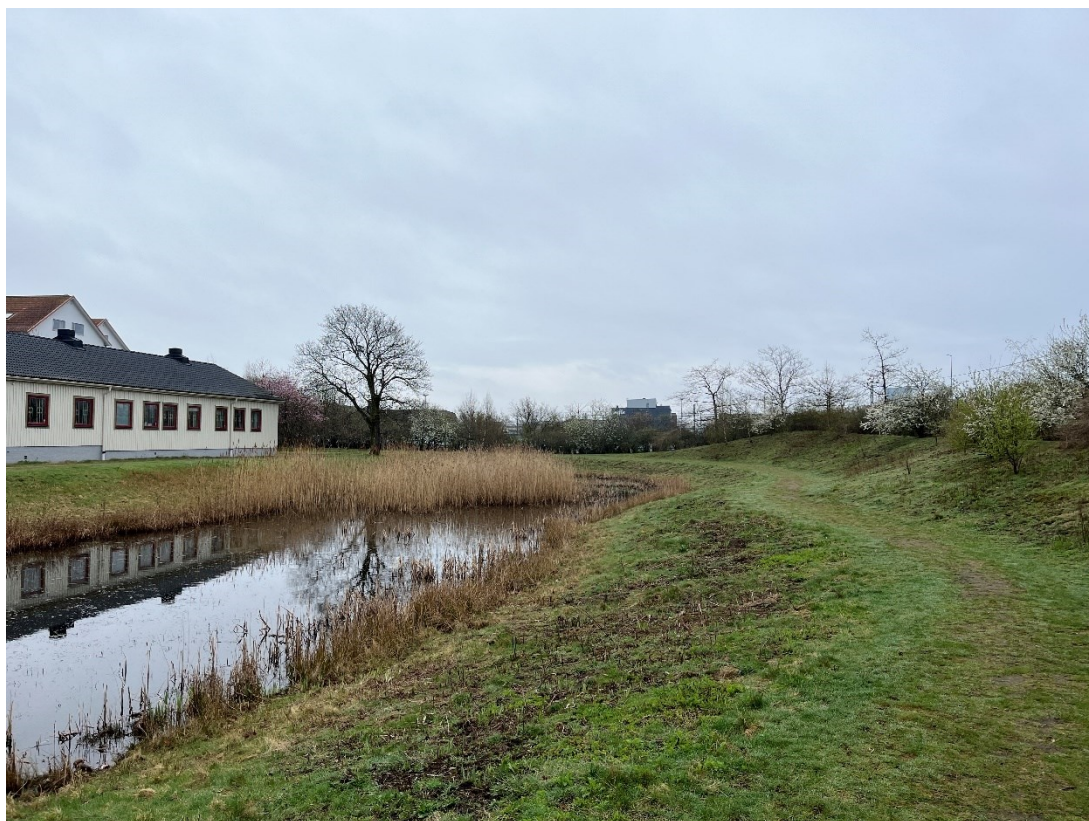
*Figur B13. Mellan den gamla överliggningsbyggnaden tillhörande Trafikverket (se "övrigt" nedan) och spårområdet finns en grönyta med en damm. Till höger om byggnadens hörn syns en äldre lönn. En jordvall har lagts närmast spårområdet till höger i bild. Kontaktledningen skimtar bakom buskarna.*

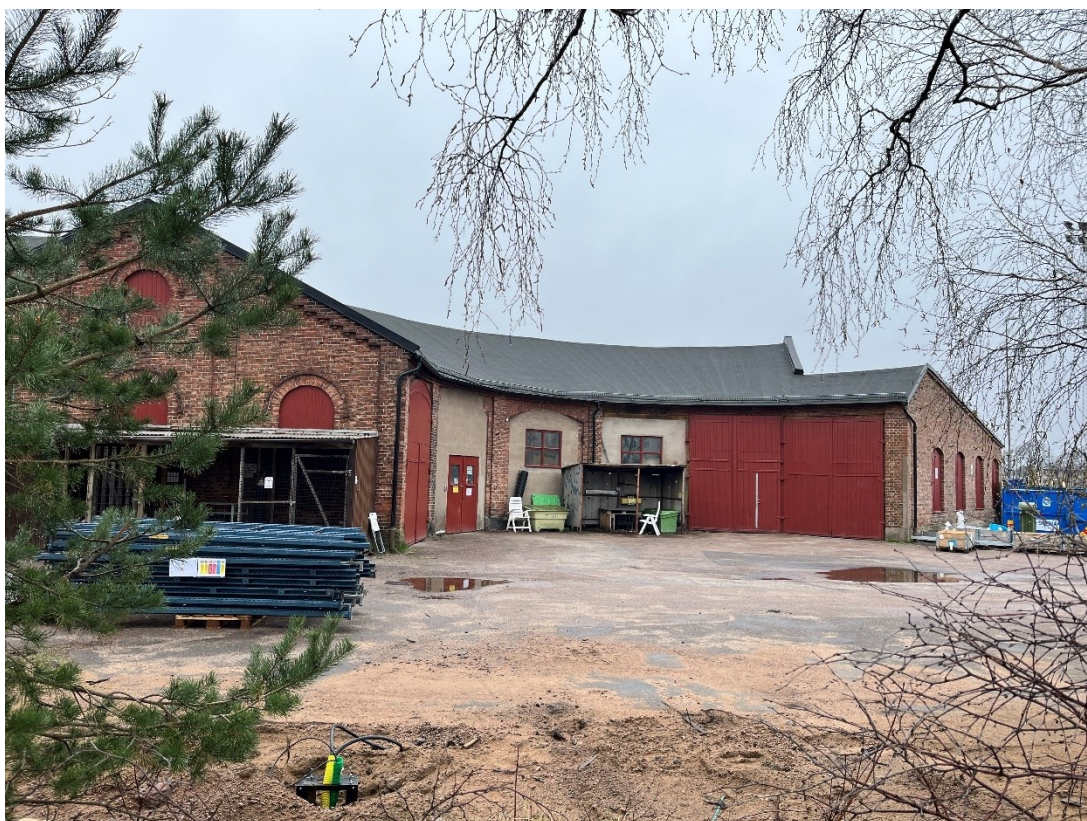
Figur B14. Halmstad Bolmen järnvägars lokstall sett från nordost. Rundeln vänder sig mot det tidigare spårområdet som gick öster om HBJ:s stationshus.

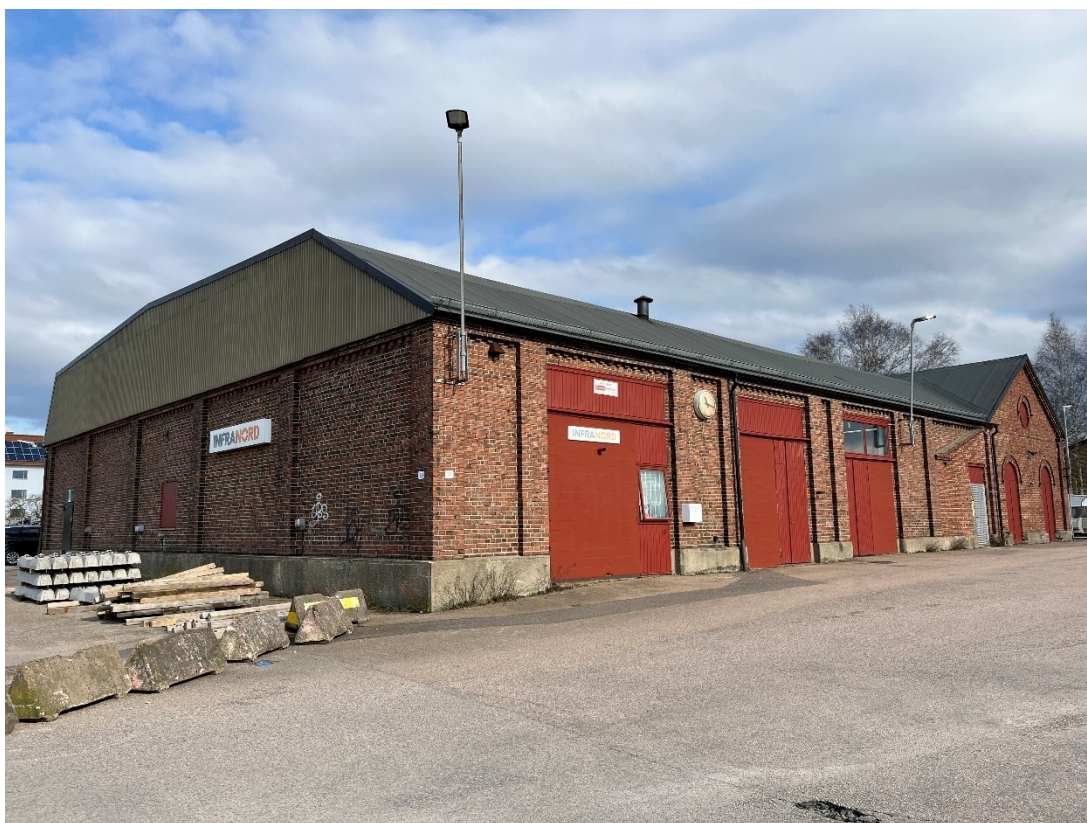
Rundstallet hade ursprungligen fem platser men har sedan utökats med en plats. Det har dessutom byggts till med verkstadsutrymmen i två omgångar, en byggnadskropp med sadeltak söderut och sedan en större utbyggnad mot väster. Den senare utbyggnaden hade ursprungligen ett sågtak. Tre äldre, men inte ursprungliga, portar är bevarade. Övriga portar och de gamla rundbågiga fönstren är igensatta. En ursprunglig gångdörr finns bevarad.

Figur B15. HBJ:s lokstall från sydväst. Lokstallet är tillbyggt i två omgångar. Först utfördes den mindre tillbyggnaden med sadeltak till höger i bild, därefter den större byggnadskroppen närmast i bild.

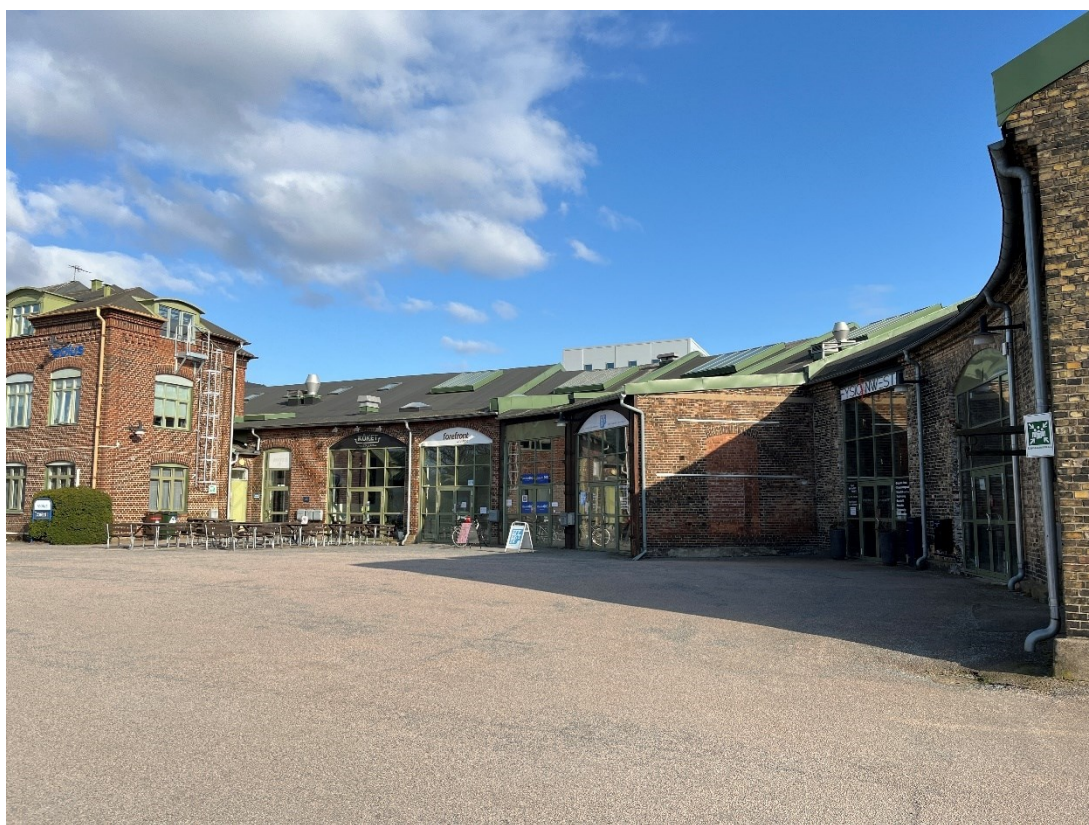
Ett av rundstallen som har sju platser är sammanbyggt med en större verkstadsbyggnad. Intill det finns söderut ett andra stall med tio platser utbyggt i omgångar. Dessa två har tidigare hört till HNJ. De båda stallen är i sin helhet ombyggda till kontor eller affärslokaler. Portarna har bytts ut och endast ett par fönster är bevarade från ursprunget, i övrigt är exteriören bevarad.

*Figur B16. Ett av HNJ:s gamla lokstall med sju portar är sammanbyggt med en större verkstadsbyggnad som knappt syns i bild. Verkstadsbyggnaden ligger bakom kontorsbyggnaden med två våningar som syns till vänster i bild. Även kontorsbyggnaden är sammanbyggd med verkstadsbyggnaden.*

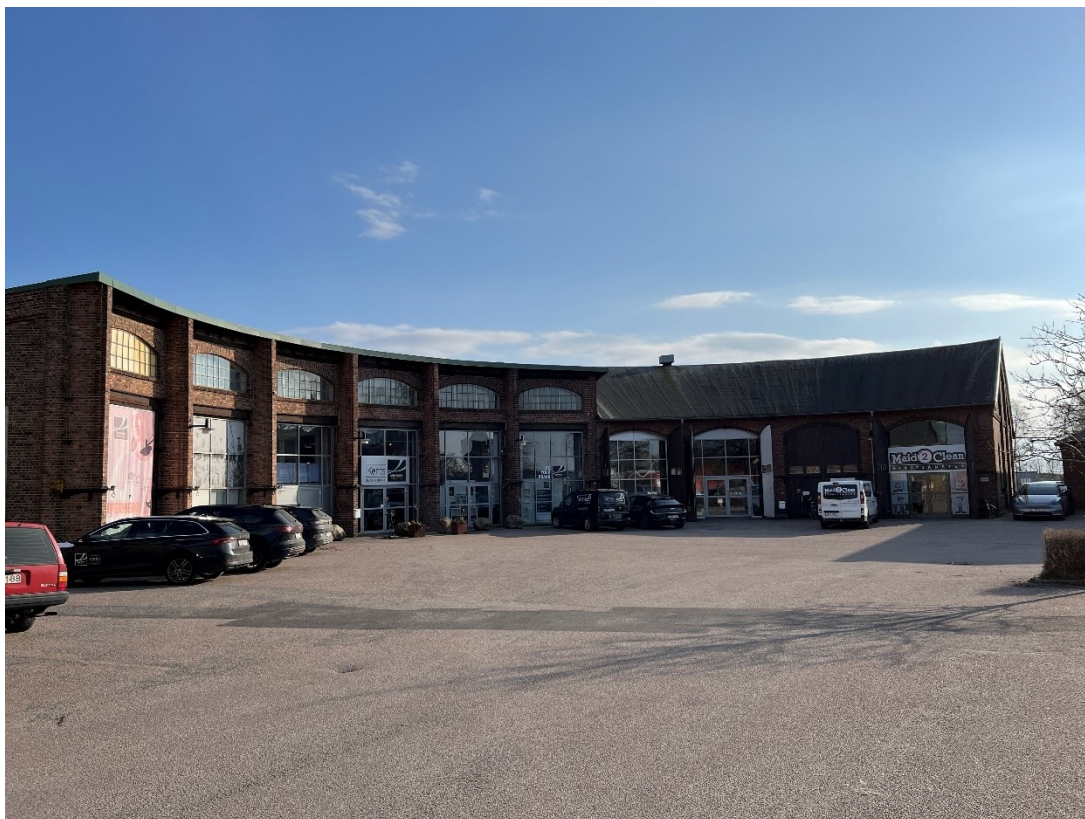
*Figur B17. Strax intill lokstallet med 7 portar ligger det andra HNJ-lokstallet med 10 portar. Ovanför 6 av portarna finns äldre bågformade fönster med gjutjärnsspröjs. I övrigt är portar och fönster bytta på båda HNJ-lokstallen.*

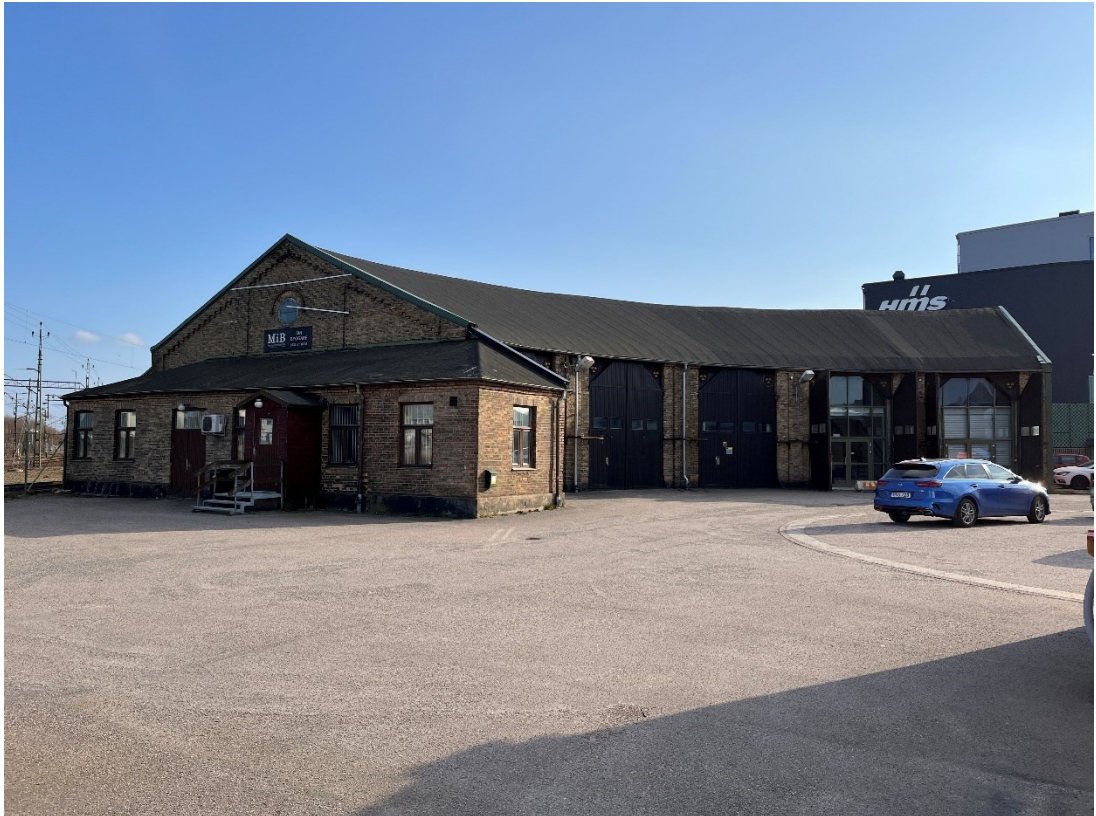
Det tredje rundstallet med fem platser står på "SJ-mark" enligt en av de äldre spårplanerna. Enligt uppgift i den övergripande inventeringen av stationen ska lokstallet ursprungligen ha tillhört MHJ och vara uppfört 1886. Kombinationen att rundstallet står på "SJ-mark" samt har utsmyckningar med "Tre kronor" i anslutning till portarna tyder snarare på att lokstallet uppförts av SJ, sannolikt efter att Västkustbanan förstatligades 1896. Alternativt har lokstallet övertagits av SJ i samband med detta. Lokstallet har äldre träportar bevarade varav två står öppna med glaspartier i de ursprungliga öppningarna. Övriga tre fungerar fortfarande som portar. Framför lokstallets portar är den gamla vändskivan markerad med en rundel i asfalten.

Figur B18. Lokstallet närmast nuvarande spårområde är enligt en bangårdsritning från första halvan av 1900-talet placerat på SJ-mark. Det kan dock ha uppförts av MHJ så tidigt som 1886. Dagens spår skymtar vänster om lokstallet. Vid den blå bilen syns rundeln som markerar platsen för den tidigare vändskivan.

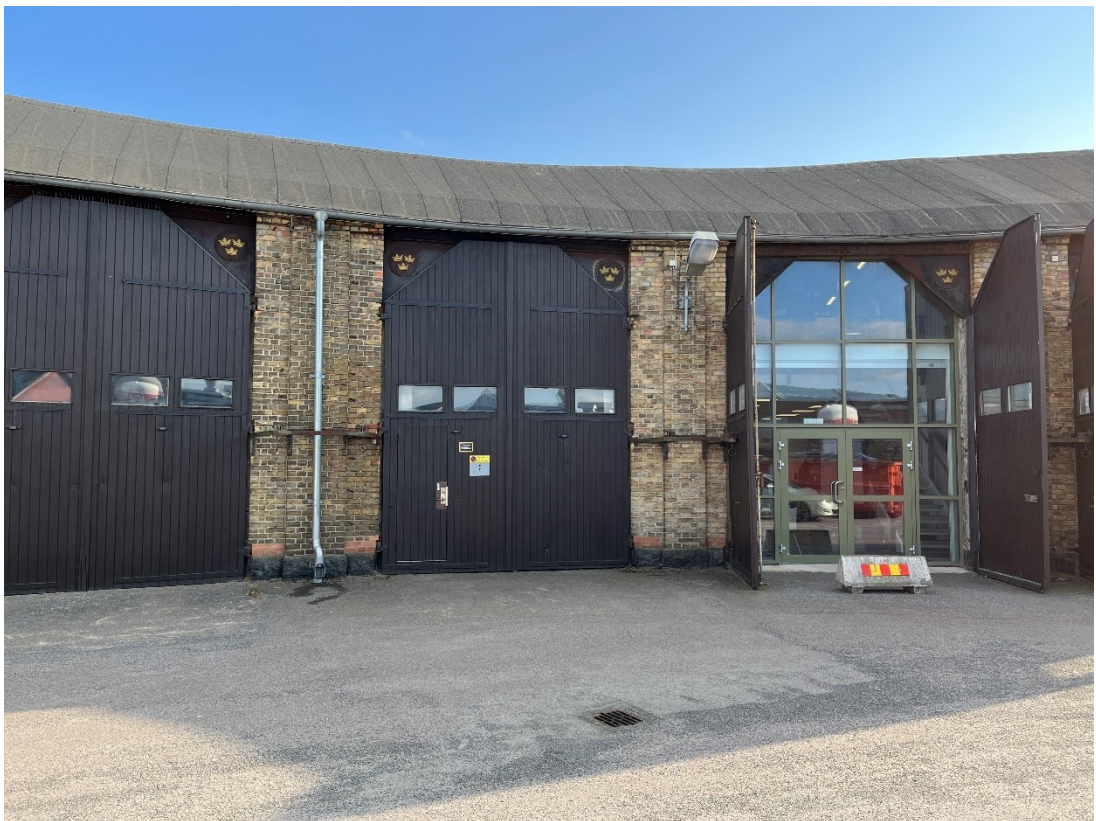
Figur B19. Av de tre bevarade rundstallen är detta det som är bäst bevarat sett till att de äldre portarna fortfarande finns kvar. Bakom de två högra portarna har dock en modern glasad fasad satts in varför portarna står permanent öppna. Ovanför portarna sitter rundlar med förgyllda tre kronor i relief.

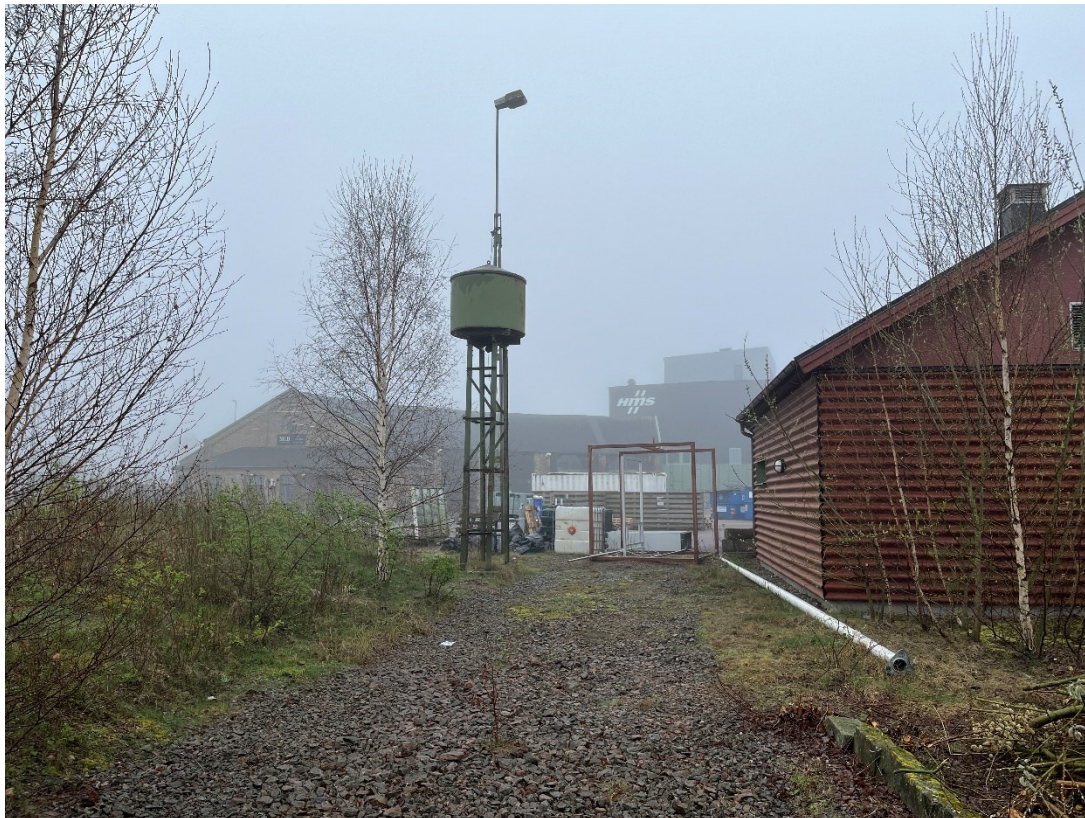
*Figur B20. En äldre oljecistern eller liknande står på fackverksstolpar i anslutning till lokstallet närmast nuvarande spårrområde. Det plåtinklädda huset till höger kan i grunden vara ett äldre manskapshus från tidigt 1900-tal.*

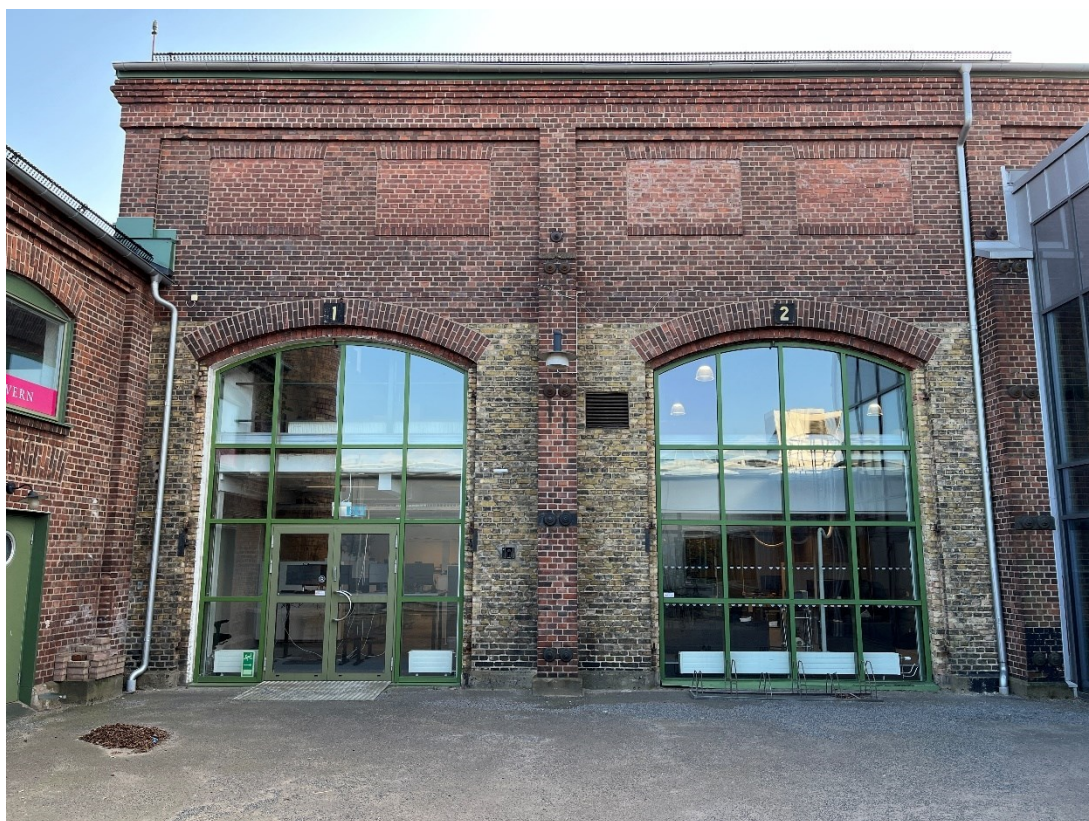
Figur B21. Del av norra fasaden på den södra verkstadsbyggnaden som i söder är sammanbyggd med ett av rundloksställen. Portarna har bytts ut mot glasade fasader.

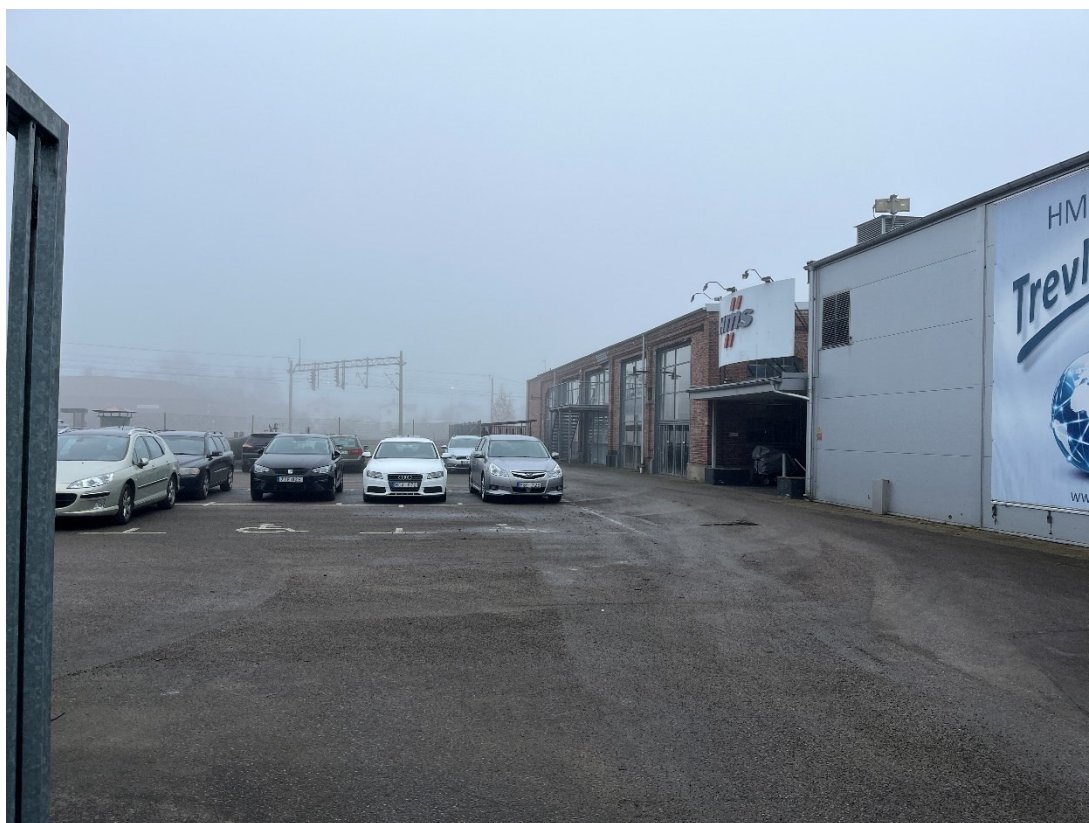
Figur B22. Mitt i bilden skymtar den norra verkstadsbyggnadens norra fasad. Byggnaden är tillbyggd mot väster. Spåret som förbinder stationsområdet med den stora rangerbangården i söder skymtar bakom de parkerade bilarna.
